SAVONIA

OPINNÄYTETYÖ - AMMATTIKORKEAKOULUTUTKINTO
TEKNIIKAN JA LIIKENTEEN ALA

ASBESTI MAAPERÄSSÄ PILAANTUNEIDEN MAIDEN TYÖMAILLA

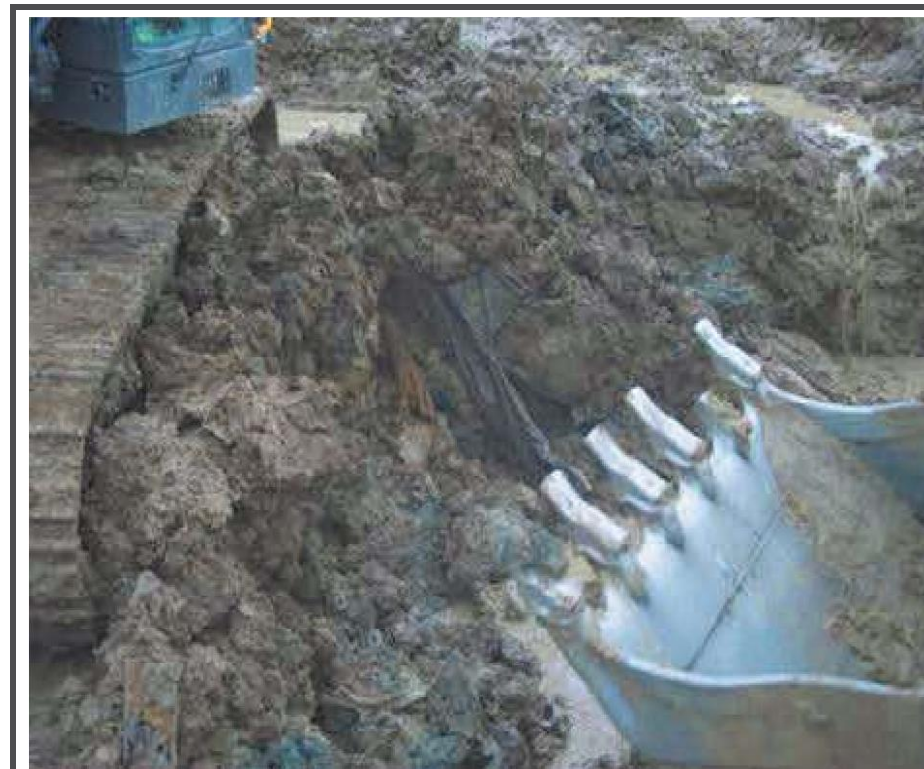
Kuva 18. Rapautunutta asbestitekstiilihuopaa ylöskaivetussa täyttömaassa. (Hydrock).

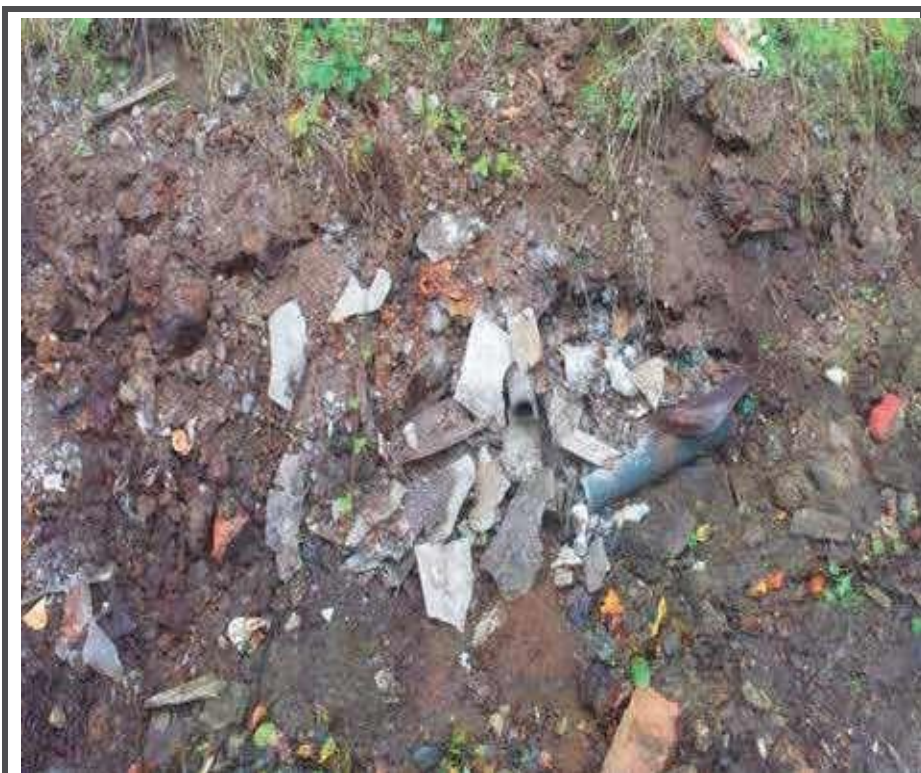
Kuva 19. Vahingoittunutta asbestieristyslaattaa täyttömaan pinnalla.
(Hydrock).

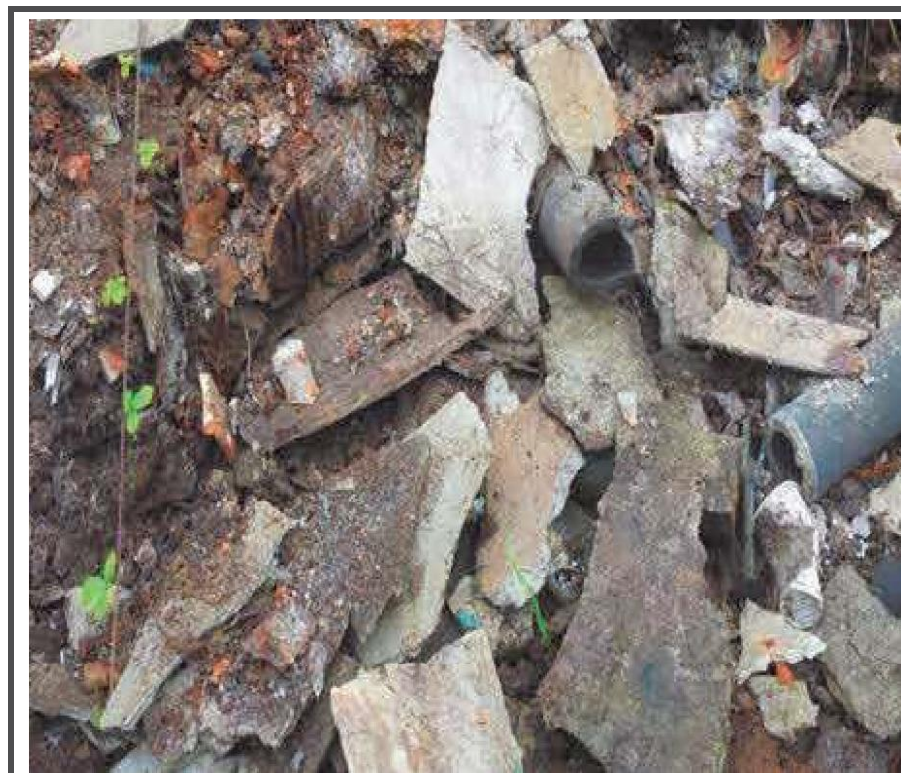
Kuva 20. Lähikuva vahingoittuneesta asbestieristyslaatasta täyttömaan pinnalla.
(Hydrock).

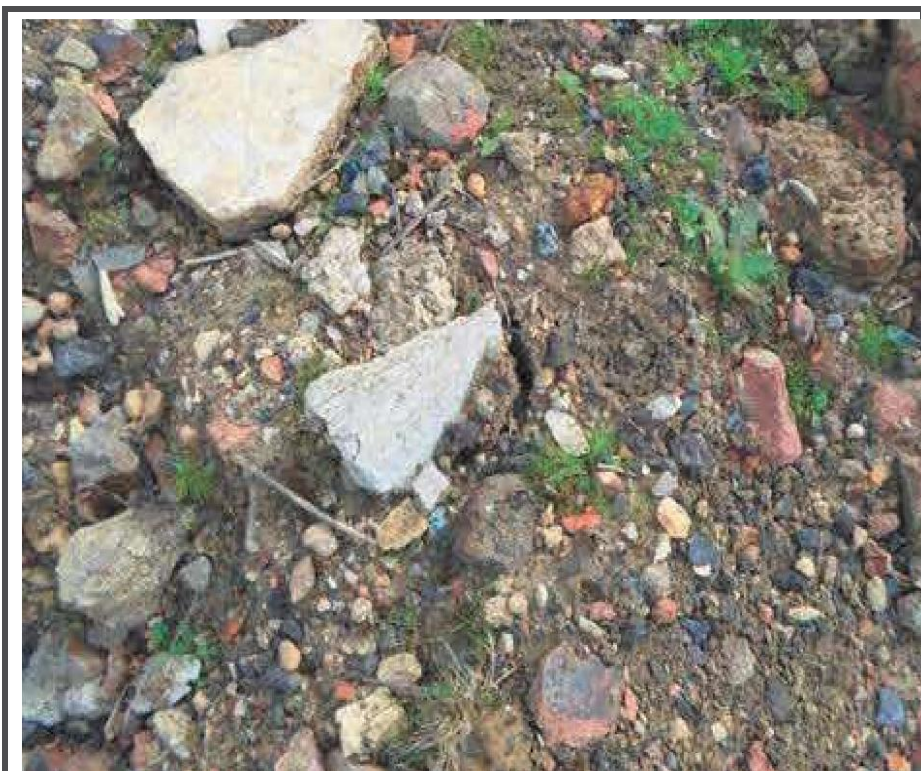
Kuva 21. Vahingoittunutta asbestieristysuopaa ja kuituista huopaa täyttömaan pinnalla.
(Hydrock).

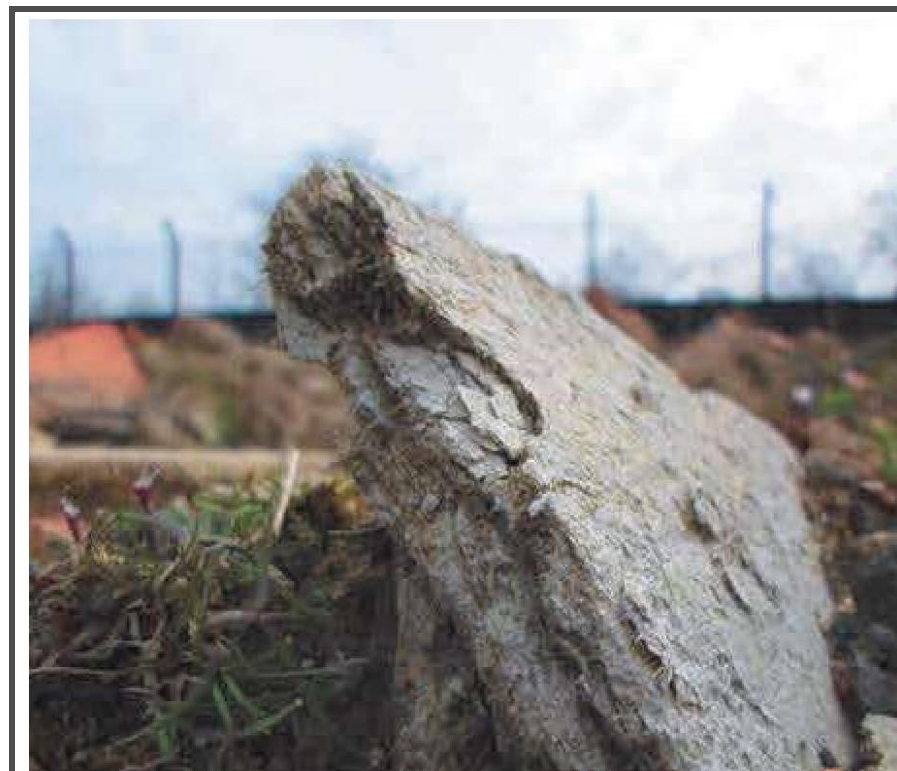
Kuva 22. Lähikuva vahingoittuneesta asbestieristyslaatasta täyttömaan pinnalla.
(Hydrock).

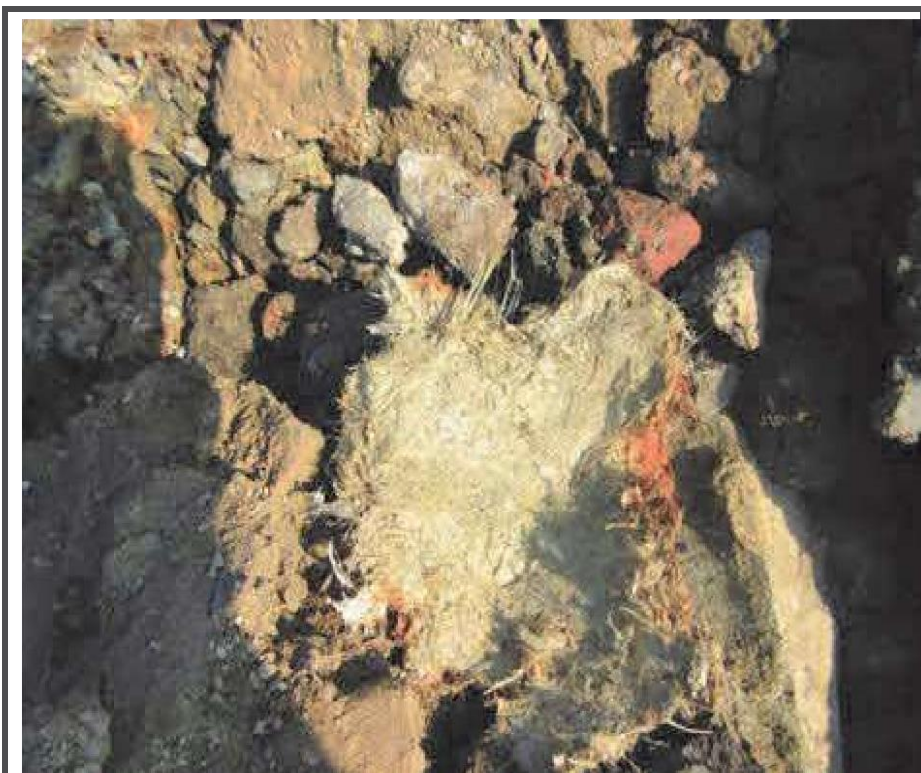
Kuva 23. Erittäin vahingoittunut/hajonnut asbestieristyslaatta ylöskaivetussa täyttömaassa.
(Hydrock).

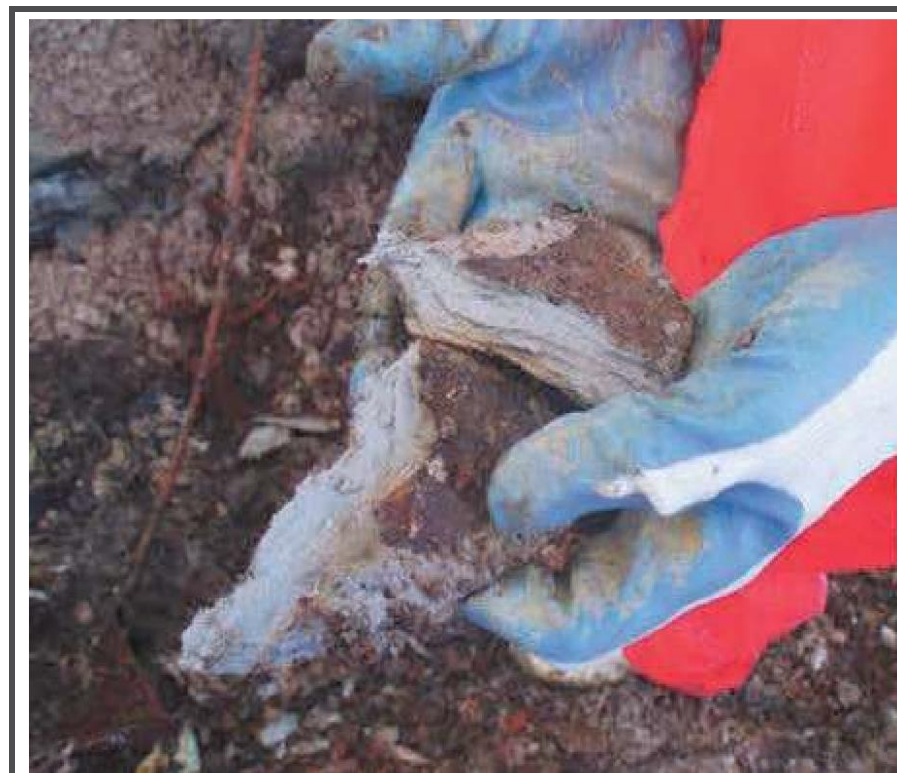
Kuva 24. Lähikuva vahingoittuneesta asbestieristyslaatasta ylöskaivetussa täyttömaassa.
(Hydrock).

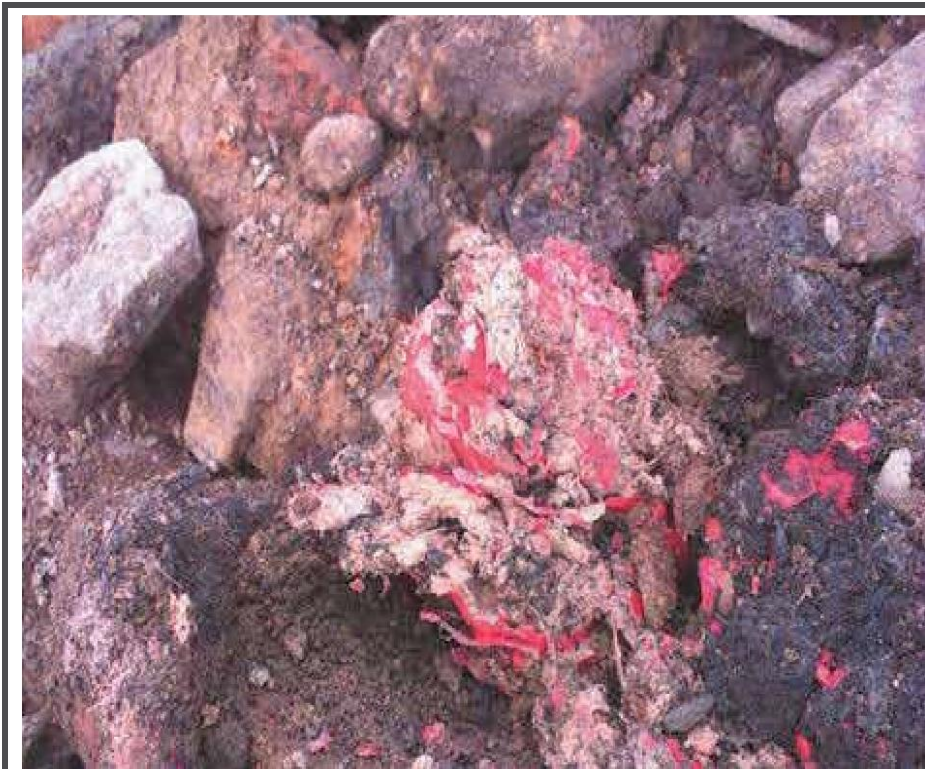
Kuva 25. Lähikuva punapäällysteisestä kuituisesta asbestieristejätteestä.
(Soilfix Limited).

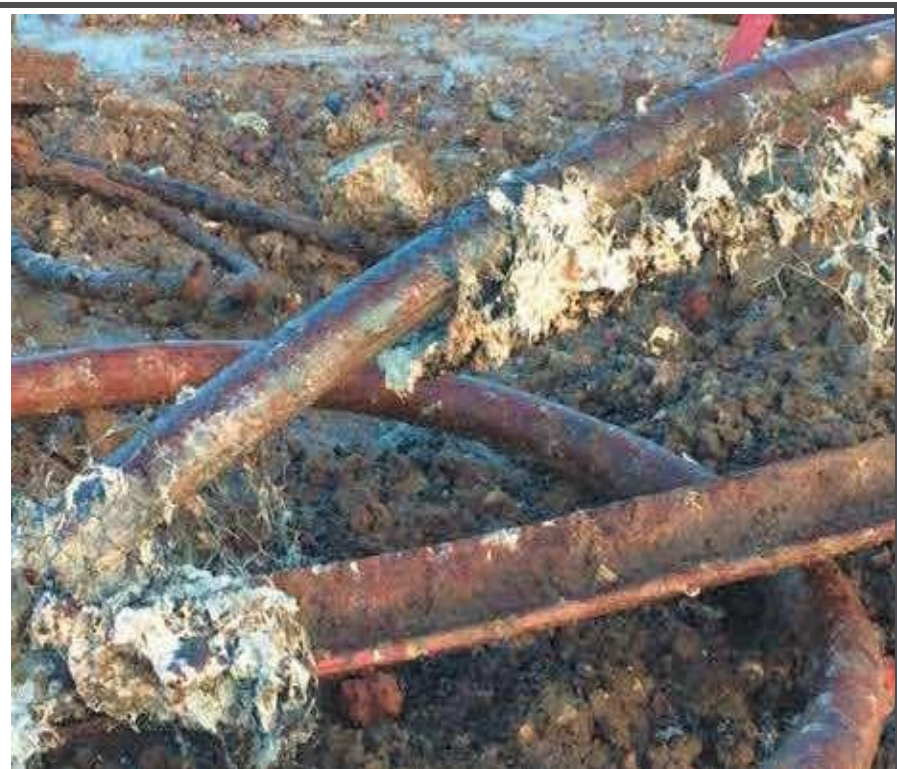
Kuva 26. Lähikuva jäljellejääneestä asbestista tehdystä lämpöeristeput-
kesta.
(Soilfix Limited).

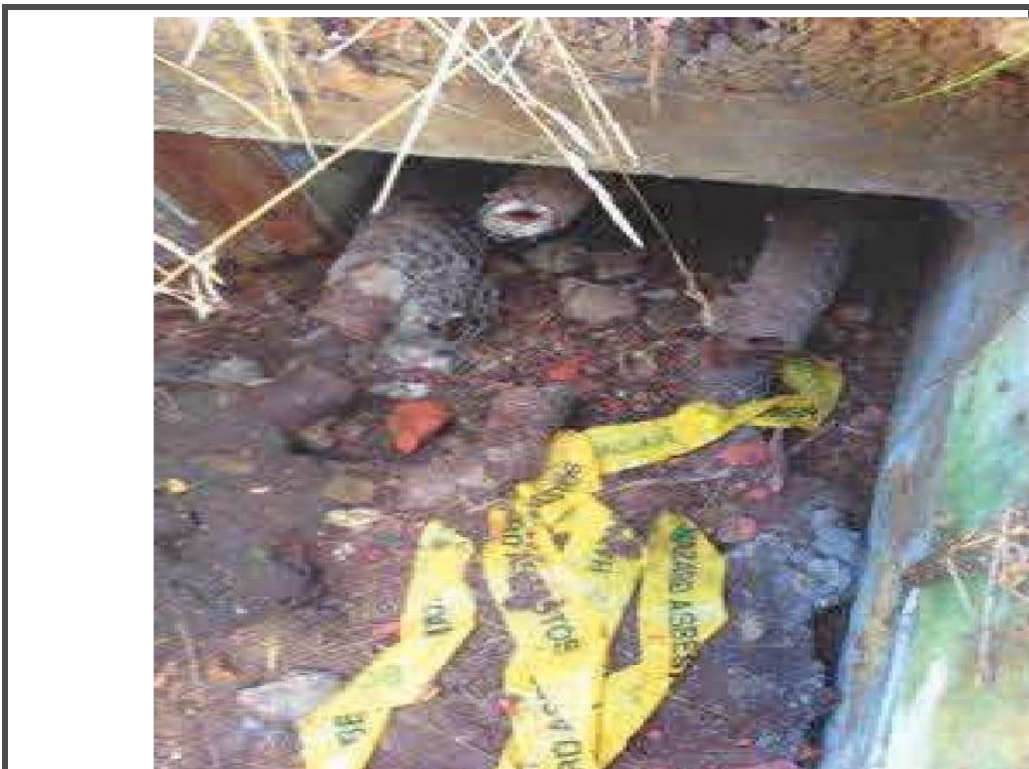
Kuva 27. Lähikuva jäljellejääneestä asbestista tehdystä lämpöeristeputkesta maan-
alaisessa kanavassa.
(Soilfix Limited).

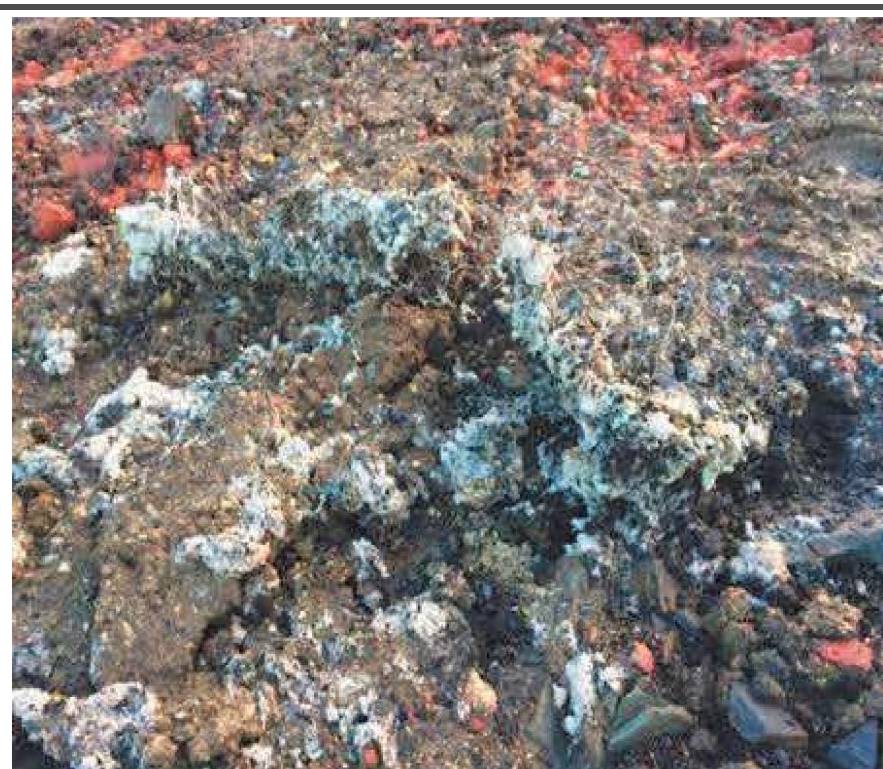
Kuva 28. Kammottava täyttömaan kontaminaatio, jossa asbestieristejä-
tettä kanaverkossa.
(Soilfix Limited).

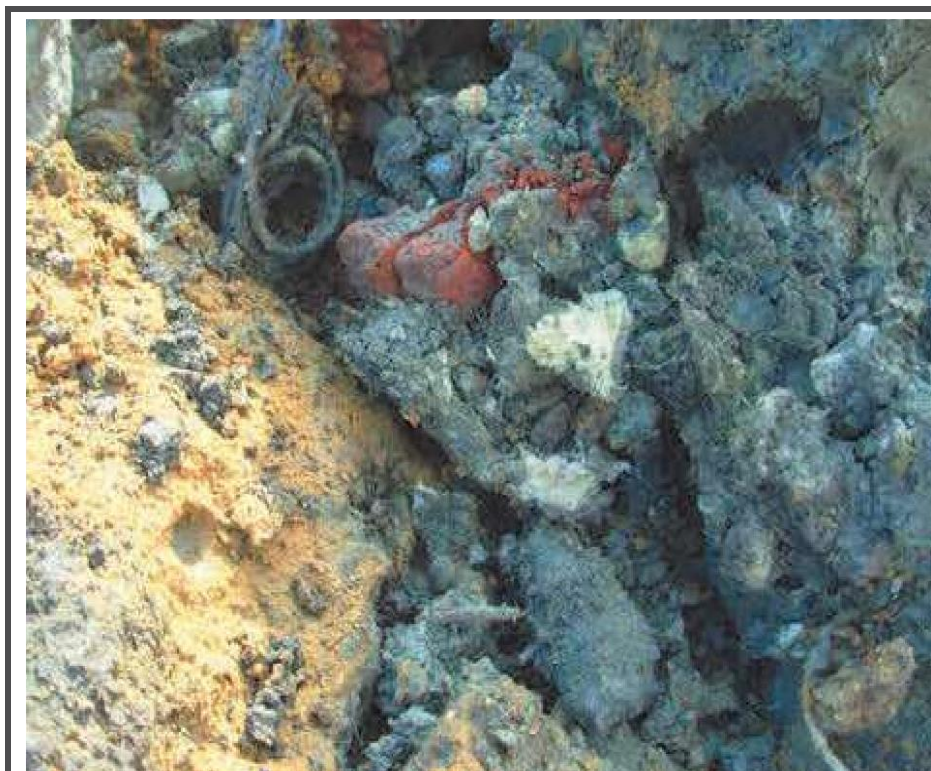
Kuva 29. Täyttömaan kontaminaatio, jossa asbestipitoista lämpöeristettä/kuitujätettä.
(Soilfix Limited).

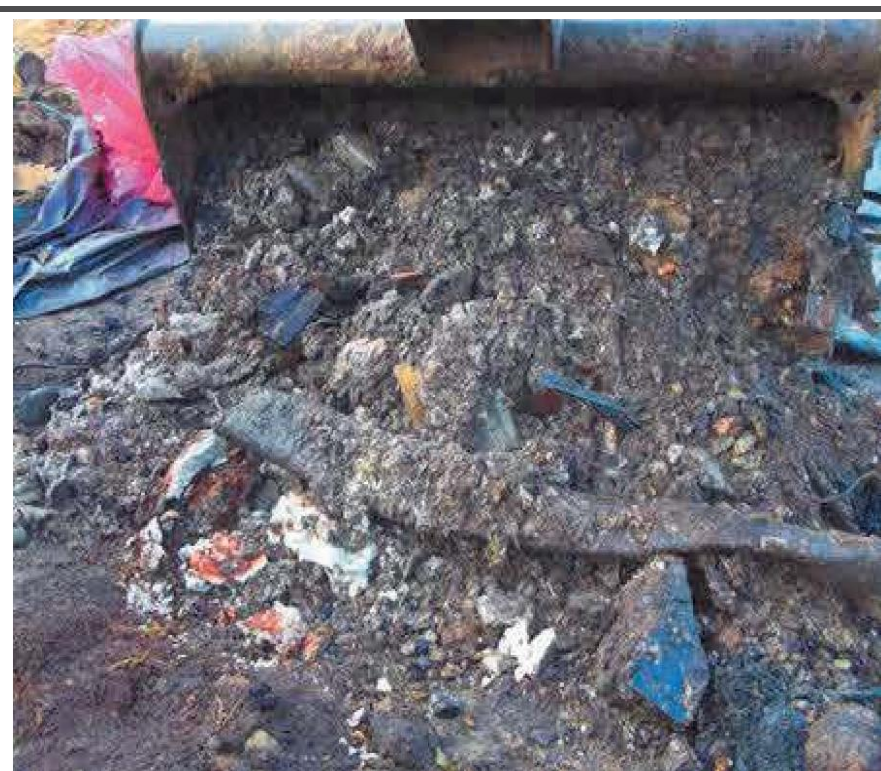
Kuva 30. Lähikuva erilaisista asbestipitoisista materiaaleista laittomasti hylättyssä jätteessä.
(Soilfix Limited).

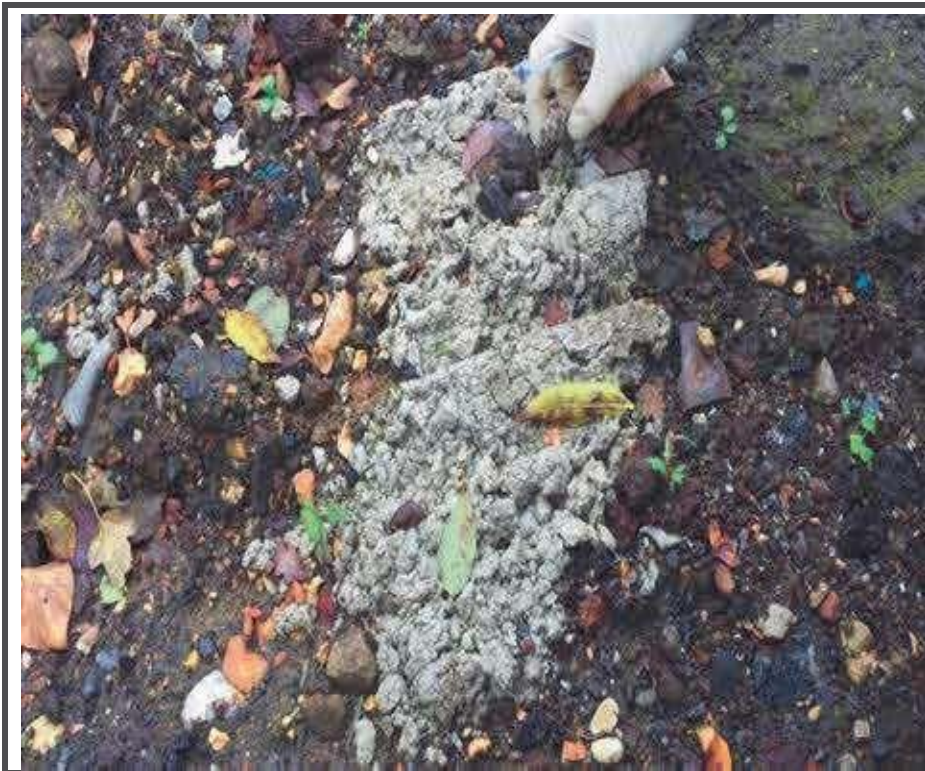
Kuva 31. Erittäin vahingoittunutta/hajonnutta asbestieristettä/kuitujätettä täyttömaan pinnalla.
(Hydrock).

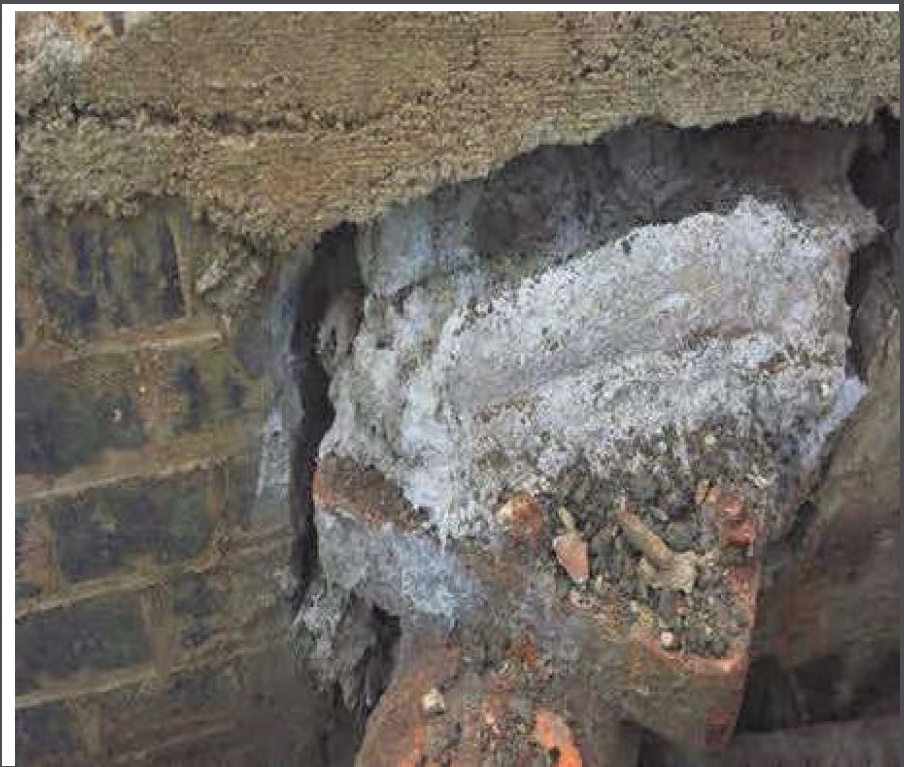
Kuva 32. Erittäin vahingoittunut/hajonnutta asbestieristettä putken pinnalla maanalaisessa kanavassa.
(Hydrock).

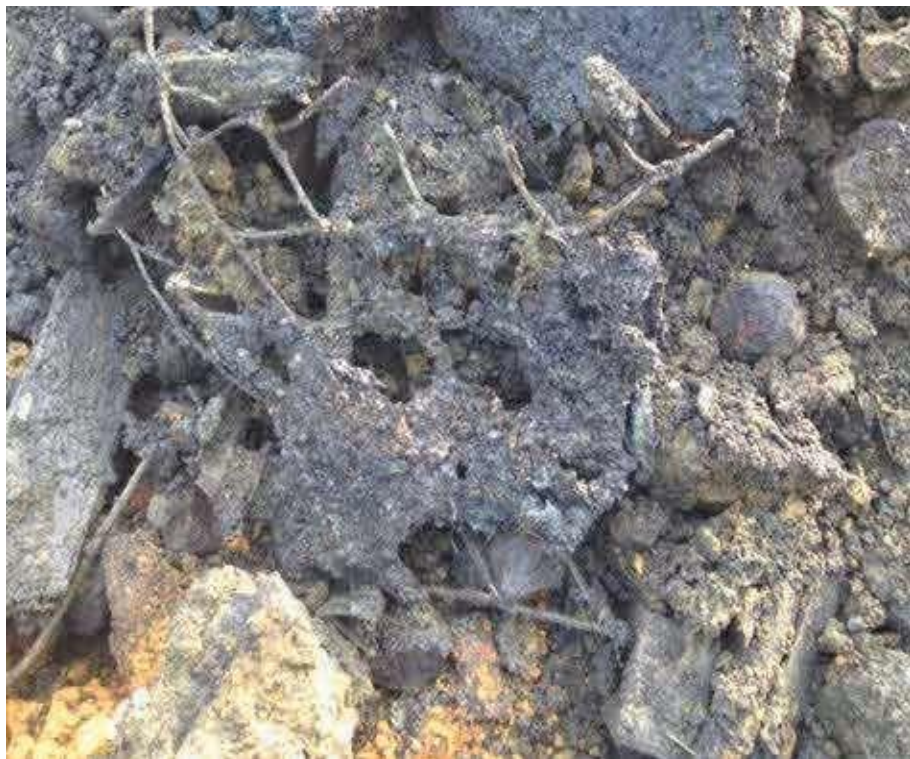
Kuva 33. Erittäin vahingoittunutta/hajonnutta asbestieristettä/kuitujätettä ylöskaive-
tussa täyttömaassa.
(Hydrock).

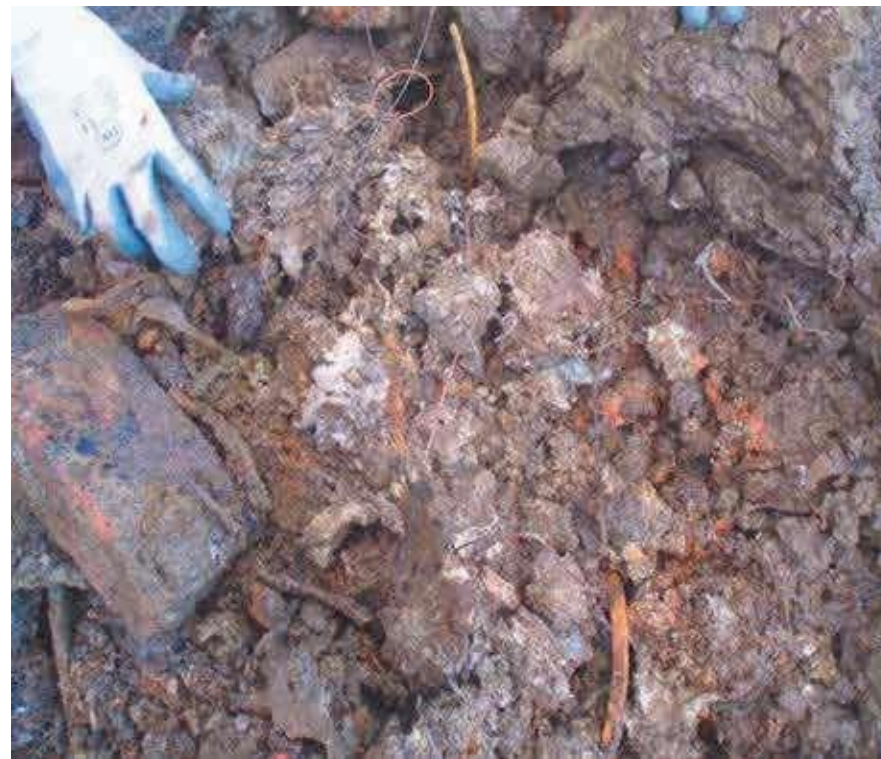
Kuva 34. Erittäin vahingoittunutta/hajonnutta asbestieristettä/kuitujätettä
ylöskaivetussa täyttömaassa.
(Hydrock).

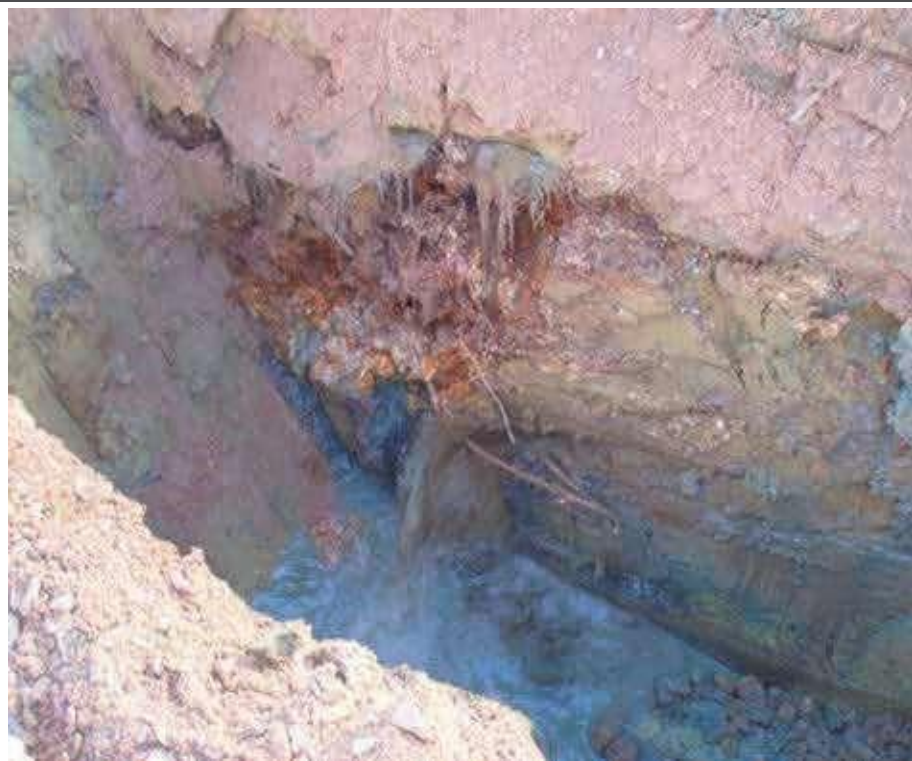
Kuva 35. Erittäin vahingoittunutta/hajonnutta asbestieristettä/kuitujätettä koe-kuopassa.
(Hydrock).

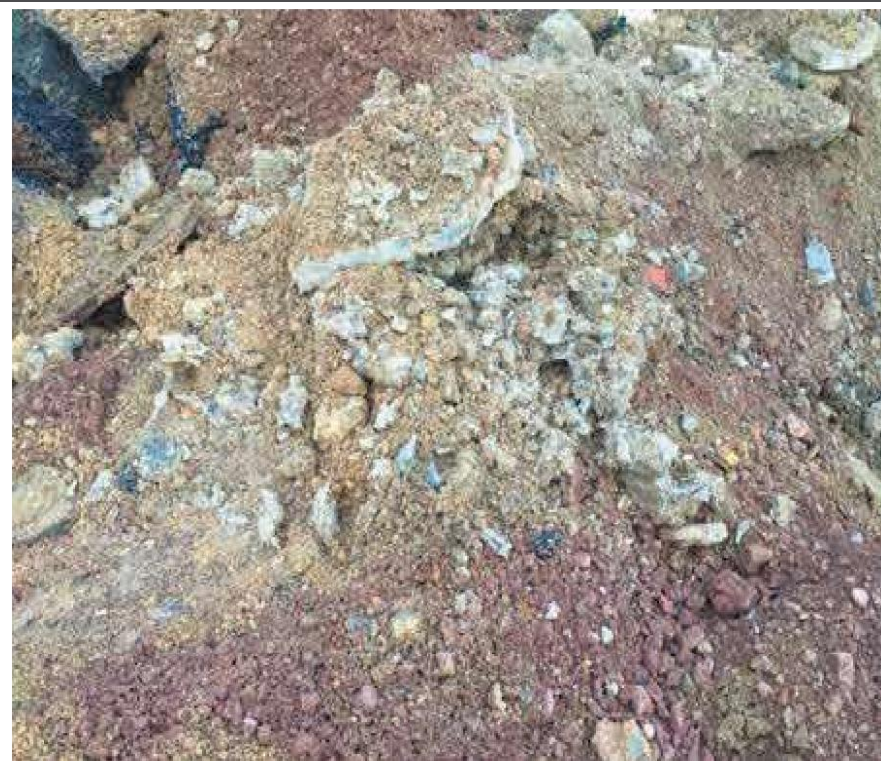
Kuva 36. Erittäin vahingoittunutta/hajonnutta asbestieristettä/kuitujätettä ylöskaivetussa täyttömaassa.
(Hydrock).
