# PARITALON KORJAUSSUUNNITELMA JA TYÖOHJE

Opinnäytetyön tavoitteena oli tehdä korjaussuunnitelma ja työohje Naantalissa sijaitsevaan kaksikerroksiseen paritaloon. Paritalo on rakennettu vuonna 1973 ja se on alkuperäisessä kunnossa lukuun ottamatta tasakaton muutosta harjakatoksi vuonna 2013.

The aim of this thesis was to make a repair plan and work instructions for a semi-detached house. The house was built in 1973 and it is in an original condition except for a flat roof which was changed to a ridged roof in 2013.

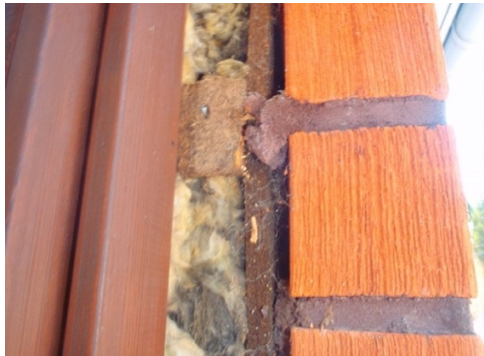
Ulkoseinärakenteissa julkisivuverhouksen ja tuulensuojamateriaalin välissä tulisi olla vähintään 20 – 30 mm:n yhtenäinen tuuletusrako. Tiiliverhouksen alareunan joka kolmannen tiilivälin pystysauman pitäisi olla auki ja yläreunan suoraan yhteydessä ulkoilmaan. Tiiliverhouksissa usein alareunan raot puuttuvat ja saumalaasti tukkii tuuletusraon (kuva 2).

Kuva 2. Tukkeutunut tuuletusrako (Hometalkoot 2019).

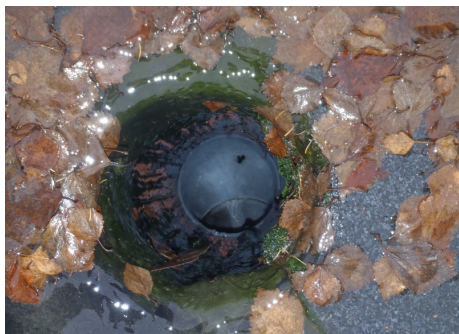
Kattokaivon ympärille kertyy paljon lehtiä, sammalta ja muita roskia (kuva 5). Jos niitä ei siivota pois, kattokaivo menee tukkoon. Kattokaivon tukkeutumisen takia katolle kertyy vettä, joka voi tunkeutua rakenteisiin.

Kuva 5. Tukkeutunut kattokaivo (Hometalkoot 2019).

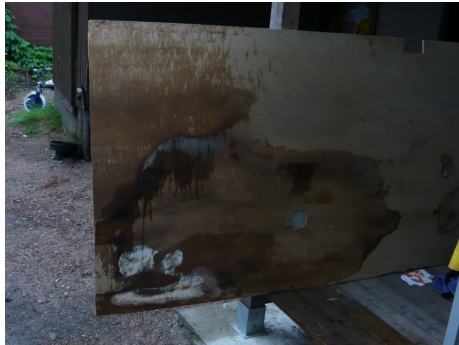
päästä katteen saumoihin. Saumassa olevan veden jäätyessä sauma repeää. Yläpohja-rakenteisiin päässyt vesi voi homehduttaa ja lahottaa rakenteita. Vesi voi myös valua rakennuksen sisään ja pilata sisäverhoukset (kuva 6). (Hometalkoot 2019.)

Kuva 6. Vuotokohdan alla ollut levy (Hometalkoot 2019).

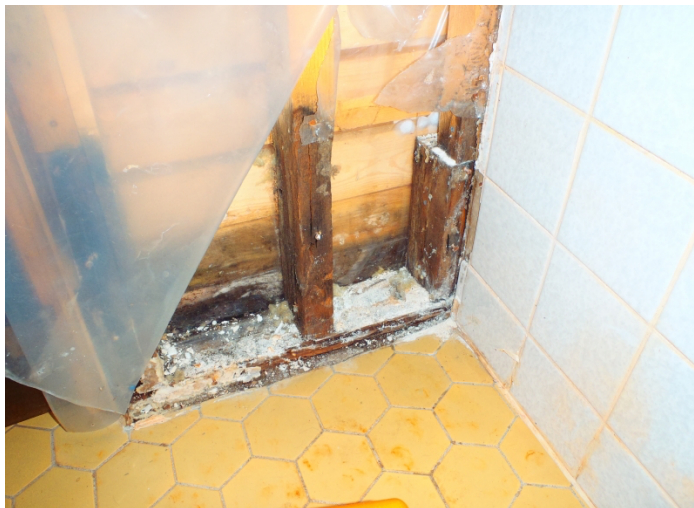
Märkätilojen vedeneristys on usein toteutettu muovimatolla. Ehjä muovimatto toimii vedeneristeenä, mutta ajan kuluessa muovi kutistuu. Muovin kutistuessa maton saumat ratkeavat ja kosteus pääsee rakenteisiin (kuva 7).

Kuva 7. Seinän rakenne rikkoutuneen muovimaton takana (Hometalkoot 2019).

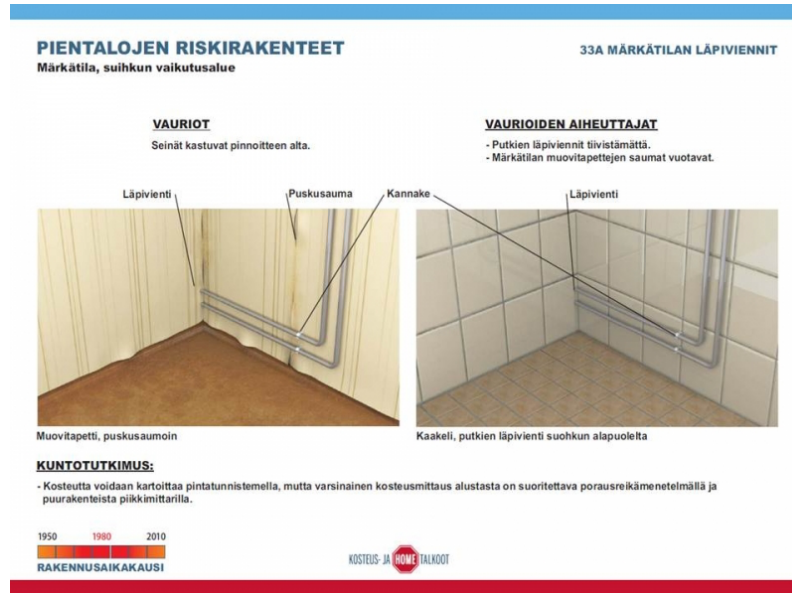
Läpivientien ja kiinnikkeiden tiivistyksessä on usein puutteita. Seiniin porattuja kiinnikkeitä, lattiakaivoa ja vesiputkia ei ole tiivistetty oikeaoppisesti (kuva 8). Puutteellisista tiivistyksistä suihkun roiskevesi pääsee rakenteisiin. (Hometalkoot 2019.)

Kuva 8. Läpivientien tiivistyksen puutteet (Hometalkoot 2019).

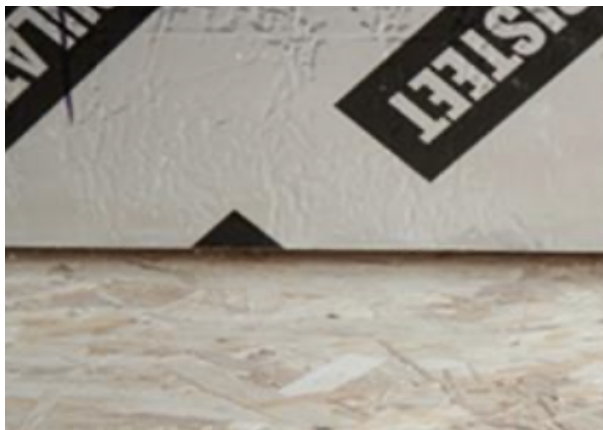
Rakennuksen seinien vanhat mineraalivillaeristeet poistetaan ja korvataan uudella 100 mm paksulla mineraalivillalla. Eristeet tulee asentaa tiiviisti runkotolppien väliin niin, että nurkkiin ei jää tyhjää tilaa. Seinien lisälämmöneristys ja höyrynsulku toteutetaan Kingspan Therma TW55 SPU-levyllä, jonka paksuus on 50 mm. Ensimmäinen levy kiinnitetään seinään runkotolppien sisäpintaan niin, että levyn reuna tulee runkotolpan puoleen väliin. Ennen levyn asennusta leikataan levyn alareunasta urospontti pois. Väliaikainen kiinnitys suoritetaan nauloilla tai ruuveilla levyn ylä- ja alapäistä runkotolppiin. Levyn yläpää työnnetään tiiviisti yläpohjaa vasten, alapäähän jätetään noin 1,5-2 cm:n vaahdotusväli (kuva 14).

Kuva 14. SPU-levyn alareunan vaahdotusväli (Kingspan 2019b).

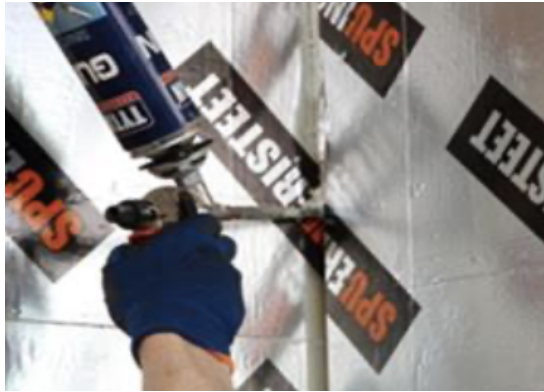
Ennen seuraavan levyn asennusta ensimmäisen levyn naarasponttiin pursotetaan polyuretaanivaahtoa, jonka jälkeen seuraava levy painetaan tiiviisti ponttiin ja yläpohjaa vasten. Levy kiinnitetään samalla tavalla kuin ensimmäinen levy. Nurkissa ensimmäinen levy viedään seinää päin, toiseen suuntaan lähtevään levyyn jätetään noin 1,5-2 mm:n levyinen vaahdotusväli (Kuva 15). (Kingspan 2019b.)

Kuva 15. SPU-levyn nurkan vaahdotus (Kingspan 2019b).

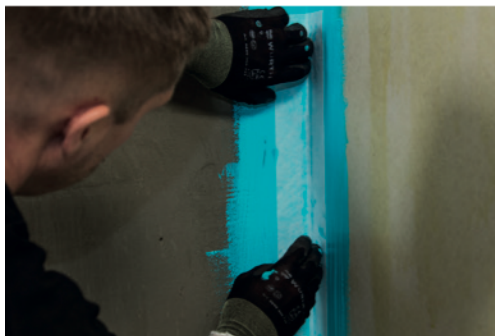
Seinät ja lattia käsitellään vedeneristykseen tarkoitettulla tartuntaliuoksella. Ennen vedeneristyksen levitystä tartuntaliuoksen on oltava kuiva. Vedeneristyksen levitys aloitetaan seinien levyjen ruuvinkannoista, saumoista, nurkista sekä läpivienneistä. Edellä mainittuihin kohtiin levitetään vedeneristettä, jonka päälle asennetaan vahvikenauha (kuva 18).

Kuva 18. Vedeneristeen nurkan vahvikenauhan asennus (Kiilto 2019).

Runko tolppien sisäpintaan asennetaan ilmansulkupaperi. Ilmansulkupaperi kiinnitetään runkotolppiin nitomalla ja limitetään 300 mm, jonka jälkeen saumat teipataan (Ekovilla 2018). Ilmansulkupaperin päälle asennetaan 48 x 48 mm:n koolaus k400 jaolla. Koolauksen jälkeen seinät levytetään kipsilevyllä, joka kiinnitetään koolauksiin ruuveilla 200 mm:n välein. Levyjen alareunan ja lattian väliin jätetään noin 5 mm:n rako, joka tiivistetään tiivistysmassalla (kuva 18). (RT 84-11166 2014, 6.)

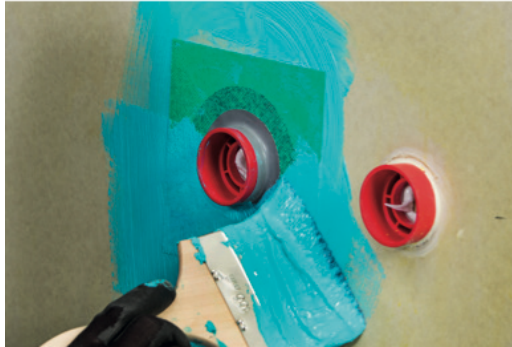
Läpivienneissä läpiviennin päälle asennetaan vähintään 10 cm x 10 cm kokoinen vahvikelappu (kuva 19), johon leikataan 4 mm pienempi reikä kuin läpivienti on. Vahvikkeiden asennusten jälkeen kaikki seinät sivellään vedeneristeellä kauttaaltaan kahteen kertaan.

Kuva 19. Läpiviennin tiivistäminen vahvikelapulla (Kiilto 2019).

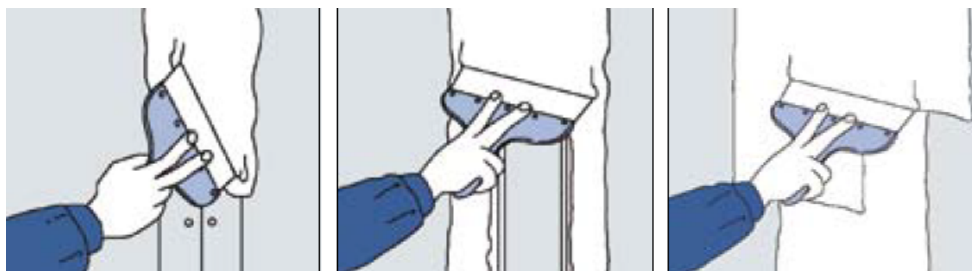
Kuva 30. Levy saumojen tasoitus saumanauhalla (Gyproc 2019c).

Yläkerran seinien ja katon kipsilevypinnat tasoitetaan. Kipsilevyt pohjustetaan levittämällä ohut kerros saumatasoitetta ruuvinkantojen, halkeamien, painaumien ja muiden virheiden päälle. Pohjustuksen jälkeen levysaumoihin levitetään leveällä lastalla saumatasoitetta, jonka päälle painetaan kartonkinen saumanauha. Saumanauha painetaan tiiviisti saumatasoitteeseen lastan avulla. Saumanauhan päälle levitetään saumatasoitetta leveällä lastalla. (kuva 30.)
