Henkilöautokatsastuksen tukimateriaali

Metropolia Ammattikorkeakoulu

Insinööryö

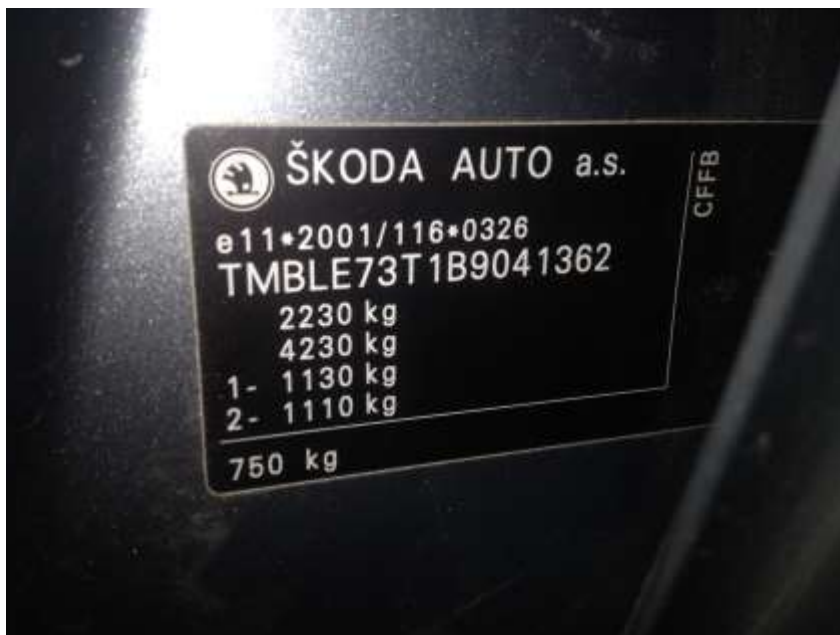
Kuva 2. Valmistajan kilpi.

Valmistajan kilpi on kiinnitettävä lujasti selvästi havaittavaan osaan, jota ei vaihdeta ajoneuvon käytön aikana. Siihen on merkittävä selvästi ja pysyvästi seuraavat tiedot luetellussa järjestyksessä:

- Valmistajan nimi.
- ETY-tyyppihyväksyntänumero

ETY-tyyppihyväksyntänumerossa e-kirjaimen jälkeen on seuraavana ETY-tyyppihyväksynnän antaneen valtion tunnusnumero tai -kirjaimet, kuten 1 = Saksa, 2 = Ranska, 3 = Italia, 4 = Alankomaat, 6 = Belgia, 11 = Yhdistynyt kuningaskunta, 13 = Luxemburg, DK = Tanska, IRL = Irlanti ja sen jälkeen ajoneuvotyypin tyyppihyväksyntätodistuksen numeroa vastaava tyyppihyväksyntänumero. Tämän pienen "e"-kirjaimen ja ETY-tyyppihyväksynnän antaneen valtion tunnusnumeron tai -kirjainten väliin on merkittävä tähti, samoin kuin tunnusnumeron tai -kirjainten ja tyyppihyväksyntänumeron väliin. (7.)

- Ajoneuvon valmistenumero

Ajoneuvon valmistenumero on valmistajan jokaiselle ajoneuvolle erikseen antama merkkiyhdistelmä. Sen tarkoituksena on varmistaa, että jokainen ajoneuvo voidaan selvästi tunnistaa 30 vuoden ajan valmistajan välityksellä tarvitsematta turvautua muihin tietoihin.

Valmistenumero on merkittävä valmistajan kilpeen, alustaan, runkoon tai muuhun vastaavaan rakenteeseen ajoneuvon oikealle puolelle, jossa se näkyy selvästi ja on helposti luettavissa, esimerkiksi takomalla tai meistäämällä niin, ettei se häviä näkyvistä tai vahingoitu.

Euroopan parlamentin ja neuvoston antaman asetuksen toisessa artiklassa määritellään, että jäsenvaltio ei saa evätä ajoneuvolta ETY-tyyppihyväksyntää tai kansallista tyyppihyväksyntää lakisääteisiin kilpiin ja merkintöihin, niiden sijaintiin ja kiinnitysmenetelmään liittyvistä syistä, jos kyseiset kilvet, niiden merkinnät, sijainti ja kiinnitysmenetelmä täyttävät Euroopan parlamentin ja neuvoston asetuksessa 661/2009 esitetyt vaatimukset. Asetuksen kolmannessa artiklassa on määritelty myös, että jäsenvaltio ei myöskään saa kieltää ajoneuvon rekisteröintiä tai estää ajoneuvon myyntiä, liikkeelle laskemista tai käyttöä lakisääteisiin kilpiin ja merkintöihin, niiden sijaintiin ja kiinnitysmenetelmään liittyvistä syistä, jos kyseiset kilvet, merkinnät, sijainti ja kiinnitysmenetelmä vastaavat tämän asetuksen liitteen vaatimuksia. Seuraavassa kuvassa 2 on esimerkki erään henkilöautovalmistajan kilvestä. (7.)

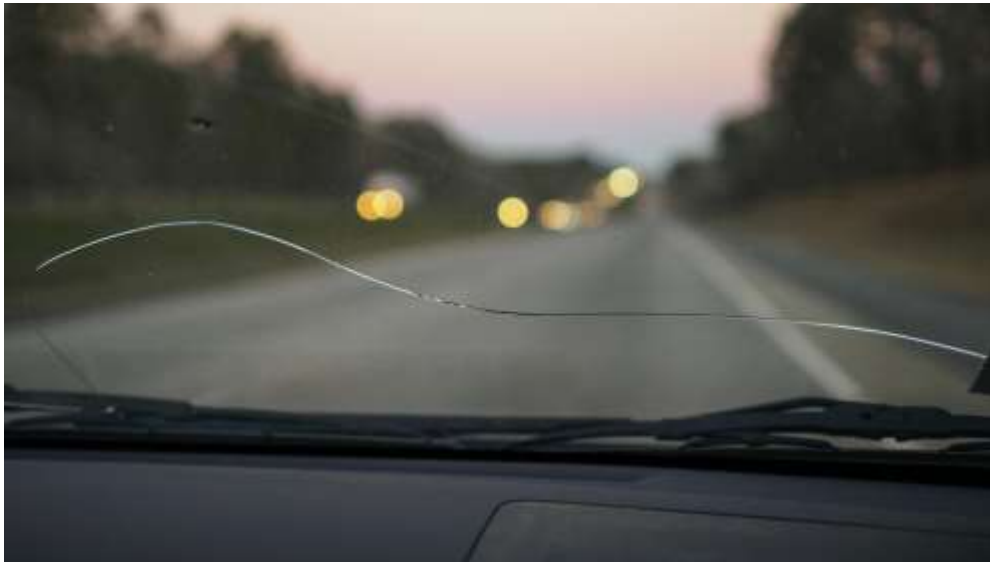
Kuva 8. Halki oleva tuulilasi, korjauskehotus (9).

Tuulilasin pitää olla paikallaan ja kunnolla kiinnitetty. Lain mukaan siinä saa olla kiinni ainoastaan parkkikiekko. Kaikki tällaiset ylimääräiset näkökenttää rajoittavat esineet, kuten navigaattori ja ns. hajustekuuset ovat kiellettyjä. Kaikki halkeamat, kiveniskemät ja säröt ovat kaikki korjauskehotuksen arvoisia. Lasin saa olla tummennettu, mutta kalvoa ei saa käyttää. Liimattava lasi on korin kantava rakenne ja kolaritilanteessa sen merkitys korostuu. Suullisen ohjeistuksen mukaan reunasta reunaan halki oleva liimattava lasi tulisi hylätä. Nykyisten katsastuksen arvosteluperusteiden mukaan tämä ei ole kuitenkaan hylkäysperuste, mutta mahdollistaa sen. Puutteellinen kiinnitys on hylkäysperuste. (2.) Seuraavissa esimerkkikuvissa 8, 9 ja 10 on eri tavalla rikkoutuneita tuulilaseja ja kyseisen tuulilasesimerkin kohdalla on kerrottu, läpäiseekö se katsastuksen vai ei.

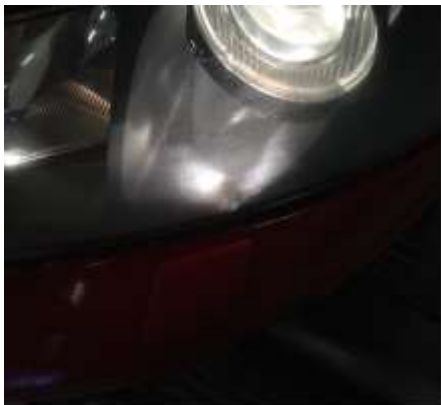
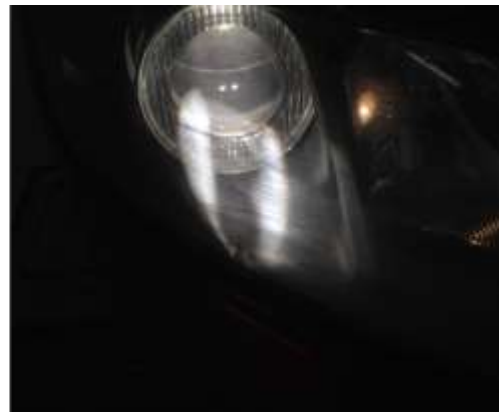
Kuva 13. Virheellisesti asennettu polttimo. Kuva 14. Oikein asennettu polttimo

Alla olevissa kuvissa 13 ja 15 näkyy linssillä varustetun lähivalon valokuvion poikkeama, kun polttimo on asennettu virheellisesti. Vasemmanpuoleisessa kuvassa 13 on virheellisesti asennetut polttimoiden aiheuttamat polttopisteet valaisimen ulkopinnan muovikuvussa. Oikeanpuoleisessa kuvassa 14 on oikein asennetun polttimoiden polttopisteet.

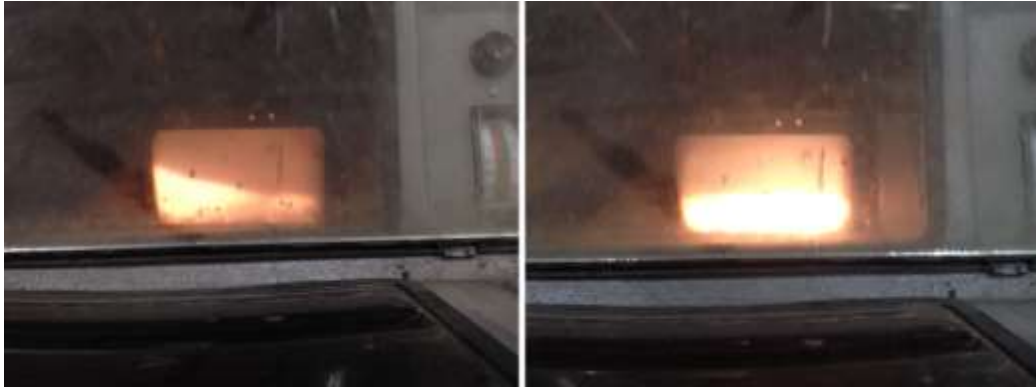
Kuva 15. Virheellisesti asennettu polttimo. Kuva 16. Oikein asennettu polttimo.

Seuraavissa kuvissa 15 ja 16 on kyseisten valaisimien valokuvio valojensuuntauslaitteen tarkastuspinnassa. Huomattavaa on, että esimerkkitapauksessa molempien valaisimien kuvio on hyväksyttävissä, mutta virheellisesti asennetun polttimoiden tuottaman valaisimen valoteho on merkittävästi alhaisempi. Kuvat on otettu samalla valotusajalla.

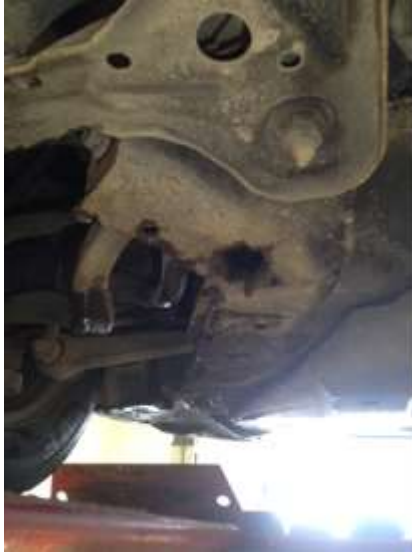
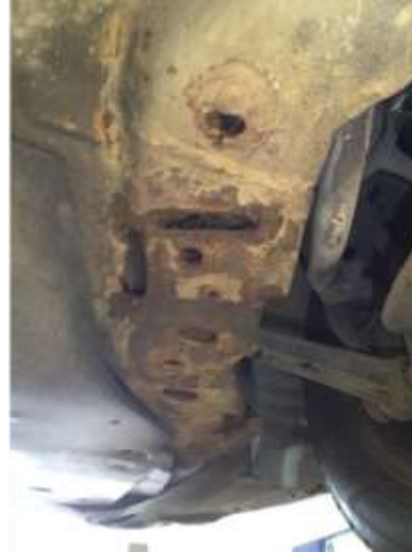
Kuva 17. Kiinnityspalkin korroosioaurio Kuva 18. Kiinnityspalkin korroosioaurio

Kuvien 17 ja 18 Mazda 6:ssa oli vakavia etuakseliston kiinnityspalkin ruostevaurioita. Nykysäädöksen mukaan, akselistojen kiinnityspalkkeja ei enää saa korjata hitsaamalla, vaan ne on kokonaisuudessaan vaihdettava kunnossa olevaan. Sama koskee tukivarsia ja ohjauksen osia. Ainoastaan museoautoissa on poikkeuksia, mikäli voidaan luotettavasti todistaa, ettei uusia tai kunnossa olevia ole saatavissa.

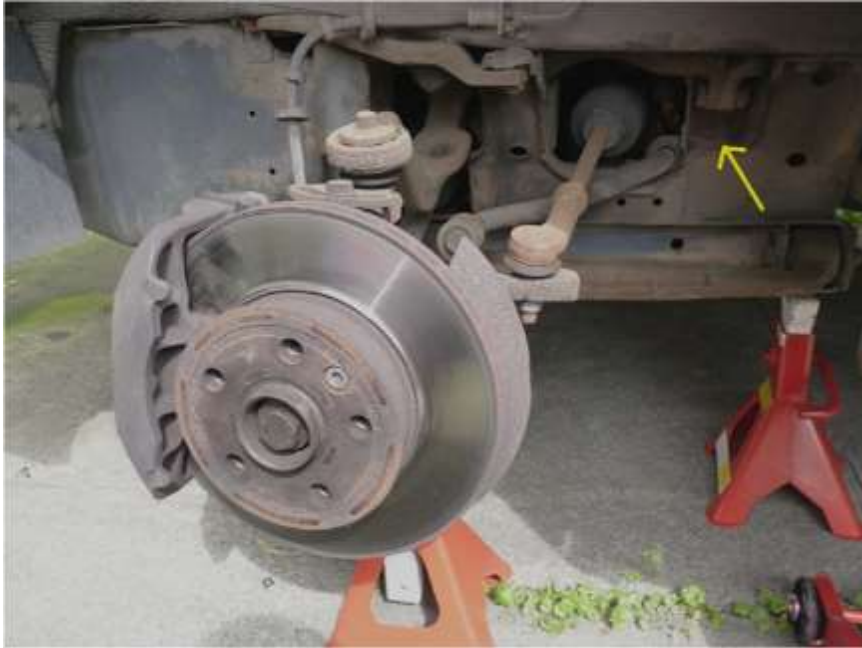
Kuva 19. Ajoneuvon akselitojen kevennys (17).

Vaikka tässä insinööriyössä käsitellään henkilöajoneuvon katsastamista, niin tämä esimerkki koskee pakettiautotyyppiä VW Transporter mk4. Ennen nostamista on laitettava kappale ylätukivarren ja jousen kiinnityspisteen ja korin väliin. Tällä tavoin poistetaan vääntösauvajousen voimat tukivarresta. Toinen tapa on nostaa etuakselisto ilmaan ylätukivarsista. Menetelmä vaatii kuitenkin tarkoin koneistetut nostokoukut. Tämä tapa on vaarallinen, koska katsastusasemilta löytyvät koukut ovat yleismalliset, eivätkä juuri tälle autotyyppille suunnitellut. Tämä esimerkki on siksi, koska jokainen

katsastaja törmää asiaan väkisinkin omassa työssään. Tässä esitellyn idean pohjalta voi tarkistaa kaikki vastaavat akselistorakenteet. Seuraavissa kuvissa 19 ja 20 on kuvattu esimerkin mukaisen pakettiauton akseliston kevennyksestä, mihin kohtaan teräskuutio tulisi laittaa.

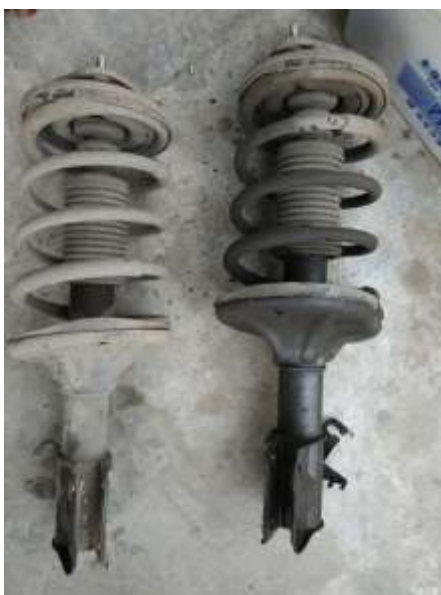
Kuva 21. Iskunvaimentimen vuoto (19).

Etujousien kunto ja soveltuvuus autoon tarkistetaan käsin koestamalla ja vetämällä. Tarvittaessa asia tarkistetaan peilillä. Kuvassa 21 on vasemmalla "normaalialla" hikoilua ja oikealla jo pitkälle ehtinyt vuoto.

Öljy kerää pölyä tai likaa vaimentimen varteen. Harvoin molemmat vaimentimet vuotavat samaan aikaan, joten toista voidaan vertailla akselin toisen puolen kanssa. Tuore vuoto

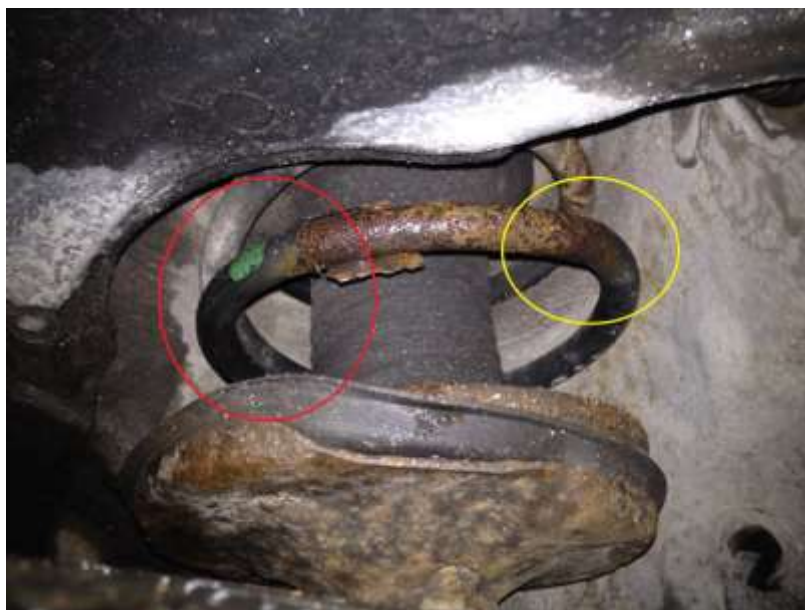
Kuva 22. Katkennut jousi.

Jousien tarkistuksessa katsotaan, että jousi ei ole katki ja että se on kunnolla paikallaan. Jousi on koestettava käsin. Katkenneen jousen tuntee kädellä. Jos katsastuksessa löytyy katkennut jousi, on se tarkistettava vielä peilien avulla, jos sitä ei näe suoraan. On kuitenkin varmistuttava ensin, että käsin koestaminen on turvallista. Seuraavissa kuvissa 22 ja 23 on esimerkkejä jousista, jotka eivät toisella katsastajalla aiheuttaneet mitään toimenpiteitä. Ne olivat todellisuudessa hylättäviä. Kuvassa 22 on jousi, jossa jotkut katsastajat eivät näe mitään vikaa. Siinä on kuitenkin punaisella ympyröity kohta, joka pitäisi herättää epäilykset jousen todellisesta kunnosta. Katkeamiskohta on ympäröity keltaisella, mutta sitä ei näe tästä kulmasta katsottuna.

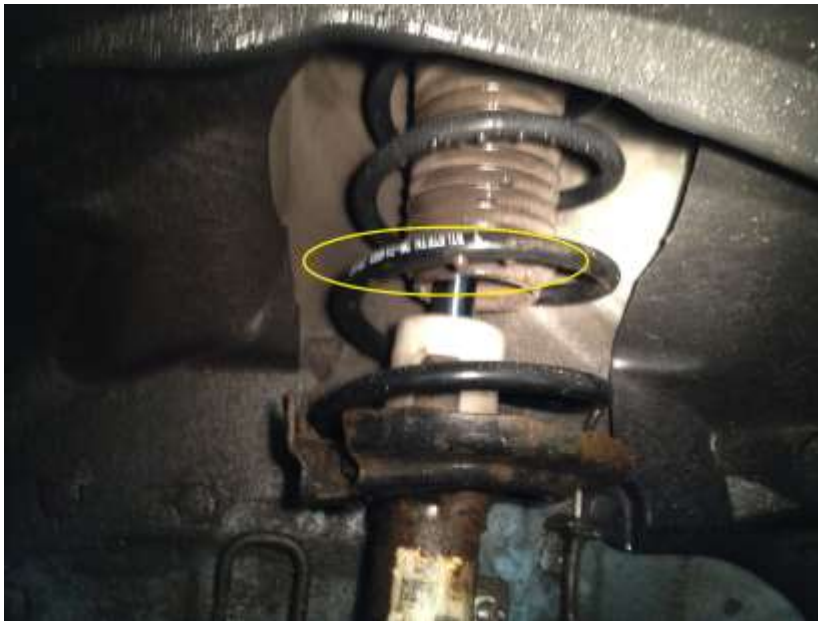
Kuva 24. Asennusvirhe; jousi ylösalaisin.

Seuraavassa kuvassa 24 on jousi, joka on asennettu ylösalaisin. Tämä on tyypillinen asennusvirhe, koska joustintuen rakenne mahdollisesti väärin asentamisen. Usein joustintuen ylä- ja alapää on eri halkaisijoilla ja jousi ei silloin sovi paikoilleen. Esimerkkitapauksessa jälkimmäinen kuva 25 osoittaa, että käsinkään koestamalla ei aina voida varmistua oikeasta asennuksesta. Jousessa on aina teksti tai nuoli, joka osoittaa asennussuunnan. Koska paikka on ahdas, josta ei voitu kuvata sen yläpäästä.

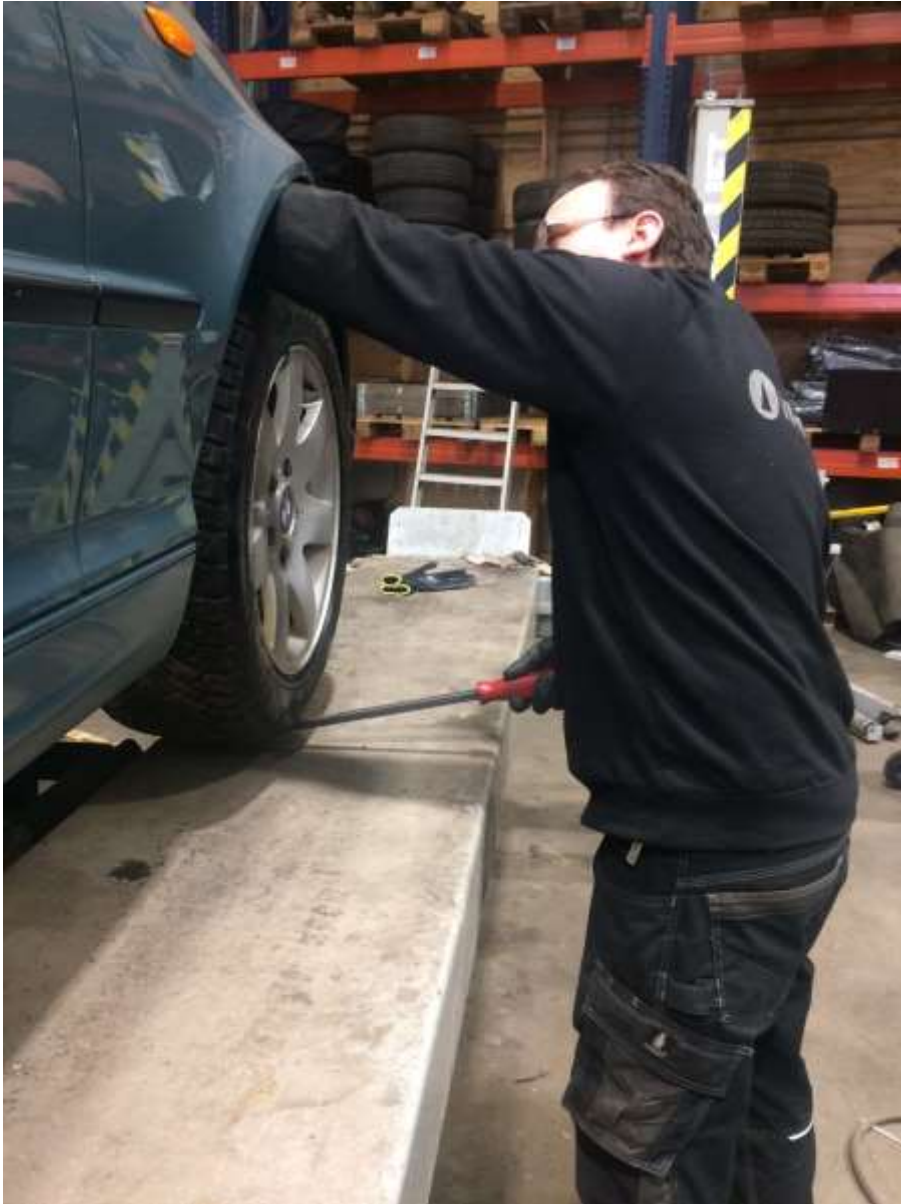
Kuva 26. Joustintuen laakerin tarkistaminen.

Joustintuen laakeri testataan kangella kampeamalla pyörän alta pystysuunnassa. Kädellä haetaan laakeripinta ja kokeillaan mahdollinen välys. Tarkastusta tehtäessä on huomattava, että esimerkiksi VAG- ja GM-konsernien autoissa joustintuen laakerointi on kumiseoksesta valmistetun kartion varaan rakennettu ”kelluva” järjestelmä, ja itse laakeroinnin kuntoa tarkastettaessa se on ehdottomasti otettava huomioon virhearvion välttämiseksi. Seuraava kuva 26 esittää joustintuen laakerin tarkastusta.

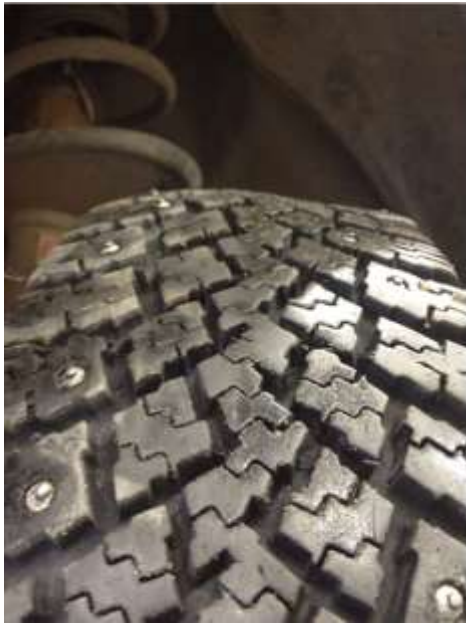
Kuva 27. Renkaan runkovaurio

Alla olevien kuvien 27 ja 28 renkaassa on vakava runkovaurio. Vasemmanpuoleisessa kuvassa näkyy kuviopinnan pullistuma. Runkorakenne on vaurioitunut pinnoitteen alla. Oikeanpuoleisessa on sama rengas ehjästä kohtaa renkaan pyörintäsuuntaista runkoa eli vyötä.

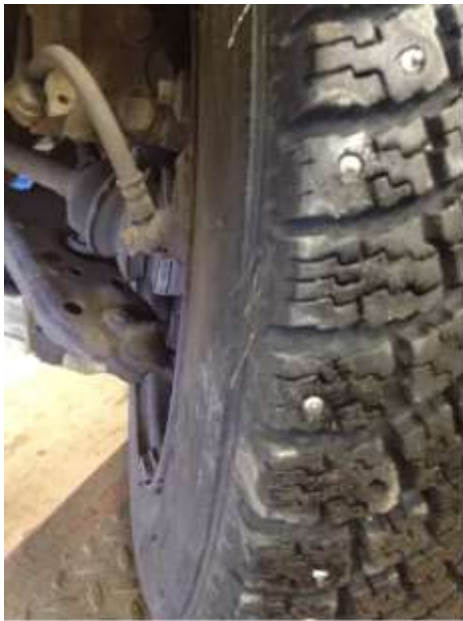
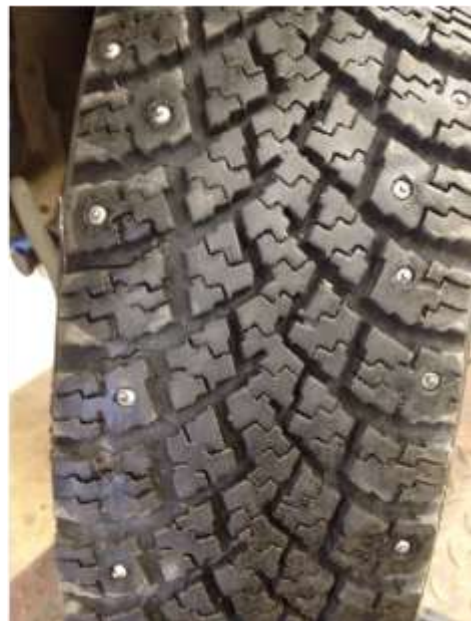
Alla vasemman puoleisessa kuvassa 29 on sama rengas tarkasteltuna sisäsivulta. Valokuva on otettu runkovaurion kohdalta ja siinä näkyy selkeästi metallikudosten tunkeutuminen kumipinnoitteen läpi. Kuvan oikeanpuoleisessa renkaassa vauriokohta on valokuvattuna kohtisuoraan kuviopintaa vastaan. Pullistuma näkyy selkeästi kuviopinnan urien välin kasvuna toisiinsa nähden sekä halkeamat pinnoitteessa urien väleissä. Kyseinen rengas oli pinnoitettu, eli runko on uusiokäytetty.

Kuva 29. Vasemmanpuoleinen rengas 1 kudoksen metallilangat näkyvät renkaan rungosta. Oikeanpuoleisen renkaan 1 kuva on otettu kohtisuoraan ja siinä näkyy pinnoitteen murtumat runkovaurion kohdalla.

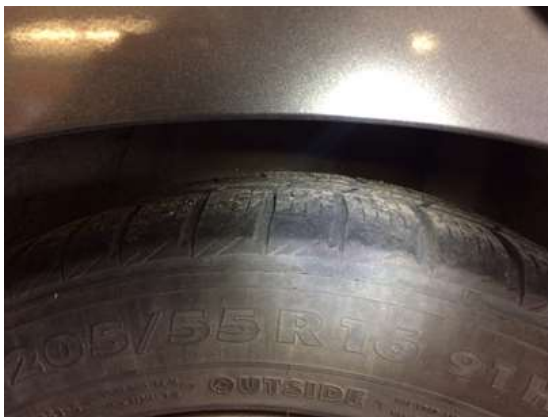
Kuva 30. Rengas 2 ehjä kohta.

Alla olevissa kuvissa 30 ja 31 on saman tyyppinen runkovaurio. Vasemmanpuoleinen kuva on otettu renkaan ehjästä kohdasta runkoa ja oikeanpuoleisessa on runkovaurio selkeästi nähtävissä. Kuvasarjan kolmas on lähempää otettu kuva runkovaurion kohdasta. Kuvilla halutaan osoittaa, että katsastajan on oltava tarkkana koko katsastusprosessin ajan. Runkovauriot eivät näy sivusta päin katsottuna kovin helposti.

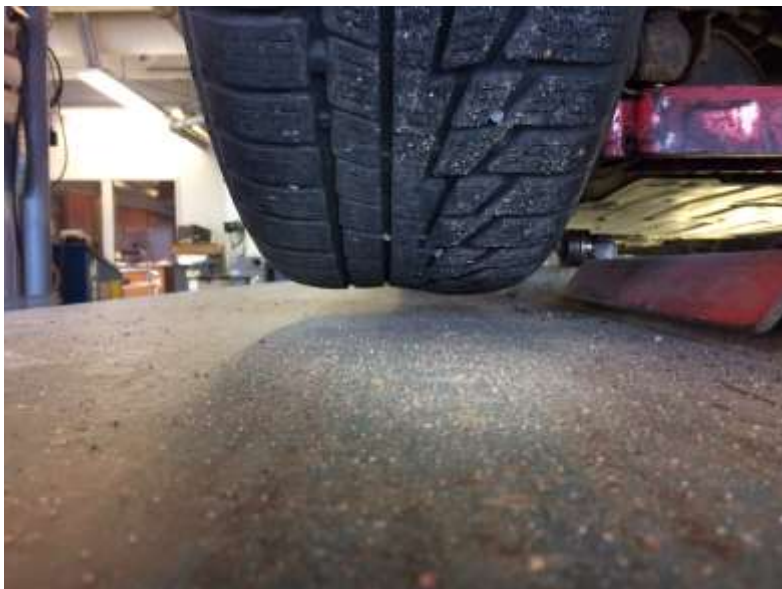
Kuva 33. Runkovaurioinen rengas 2 pyörintäsuunnasta katsottuna.

Edellisillä kuvilla havainnollistetaan, miten helposti runkovauriot ovat havaittavissa, kun renkaan kunto arvioidaan pyörintäsuunnassa. Seuraavissa kuvissa 33 ja 34 ensimmäisessä kuvassa on havaittavissa selvästi runkovaurion kohta ja toinen kuva on otettu saman renkaan ehjästä kohdasta.

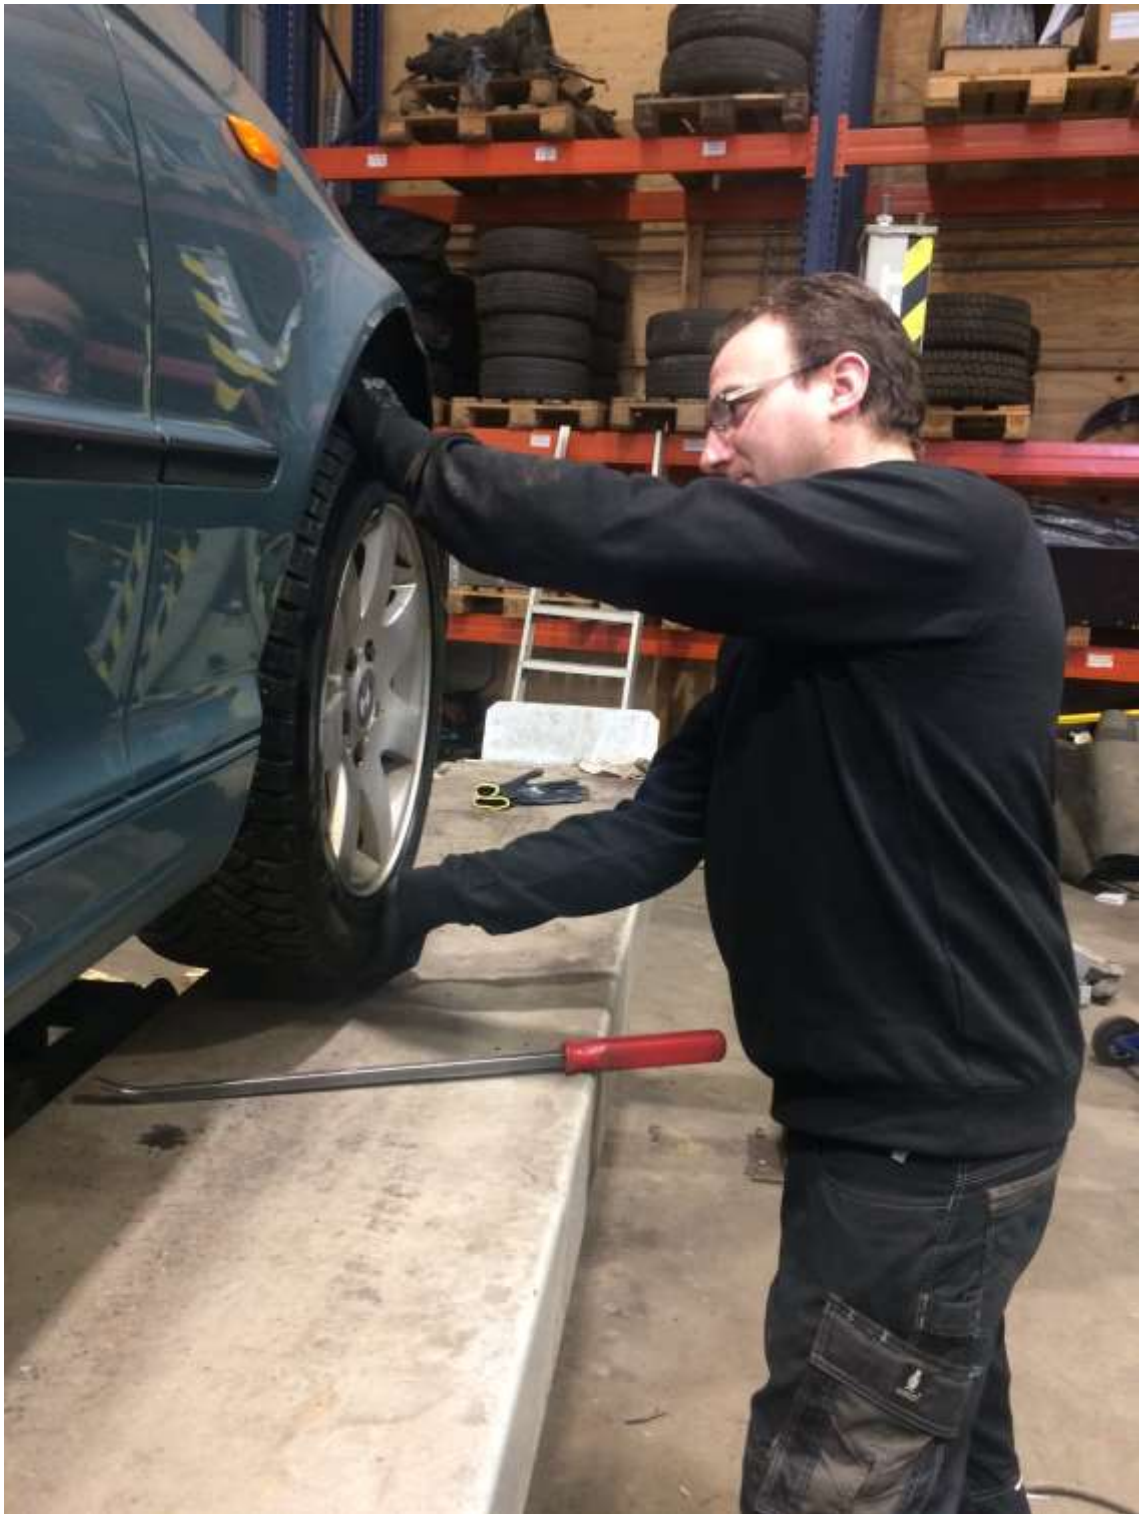
Oheisessa kuvasarjassa 35 - 39 on esitetty katsastajan toimintatapa tarkistettaessa pyörän laakerin, tuennan ja ohjauslaitteiston välykset. On huomattava, että ristiotetta on käytettävä väännettäessä pyörää molempiin suuntiin.

Kuva 35. Pyöränlaakerin kunto, ote. Pyöränlaakeri tarkistetaan pystyotteella ns. klo 12- ja klo 6 -otteella.

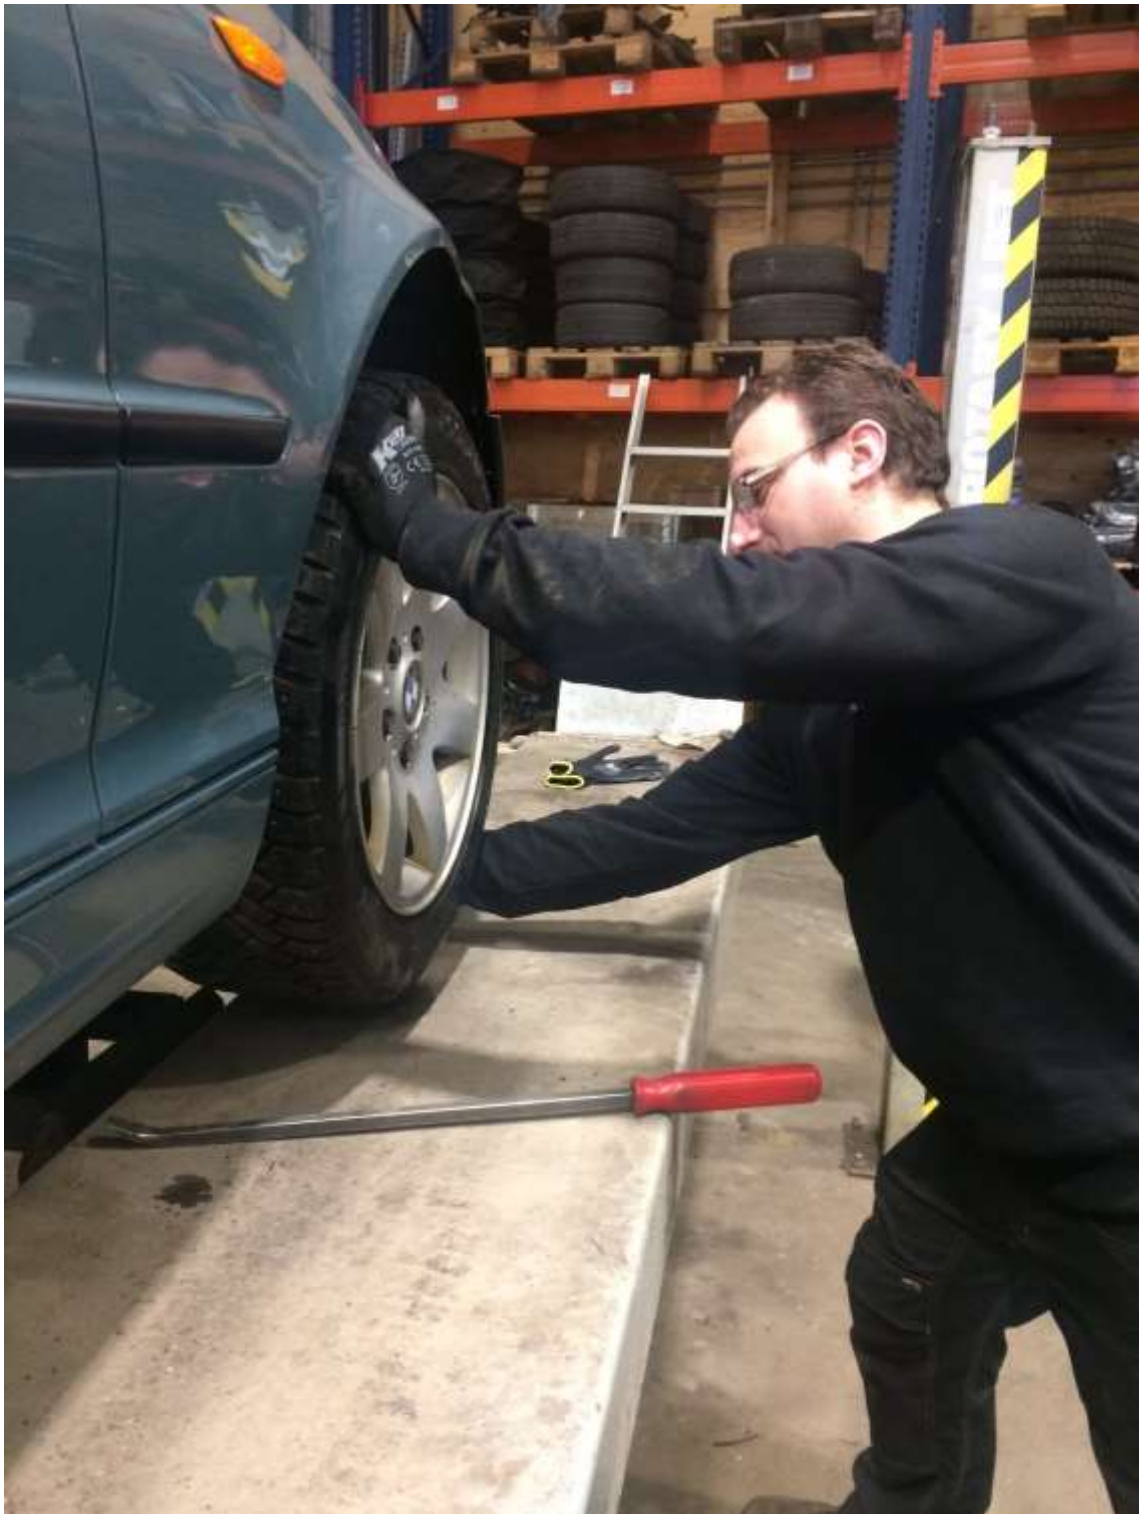
Kuva 36. Pyörän tuennan välykset. Ote on ns. klo 10 - klo 4 -ote.

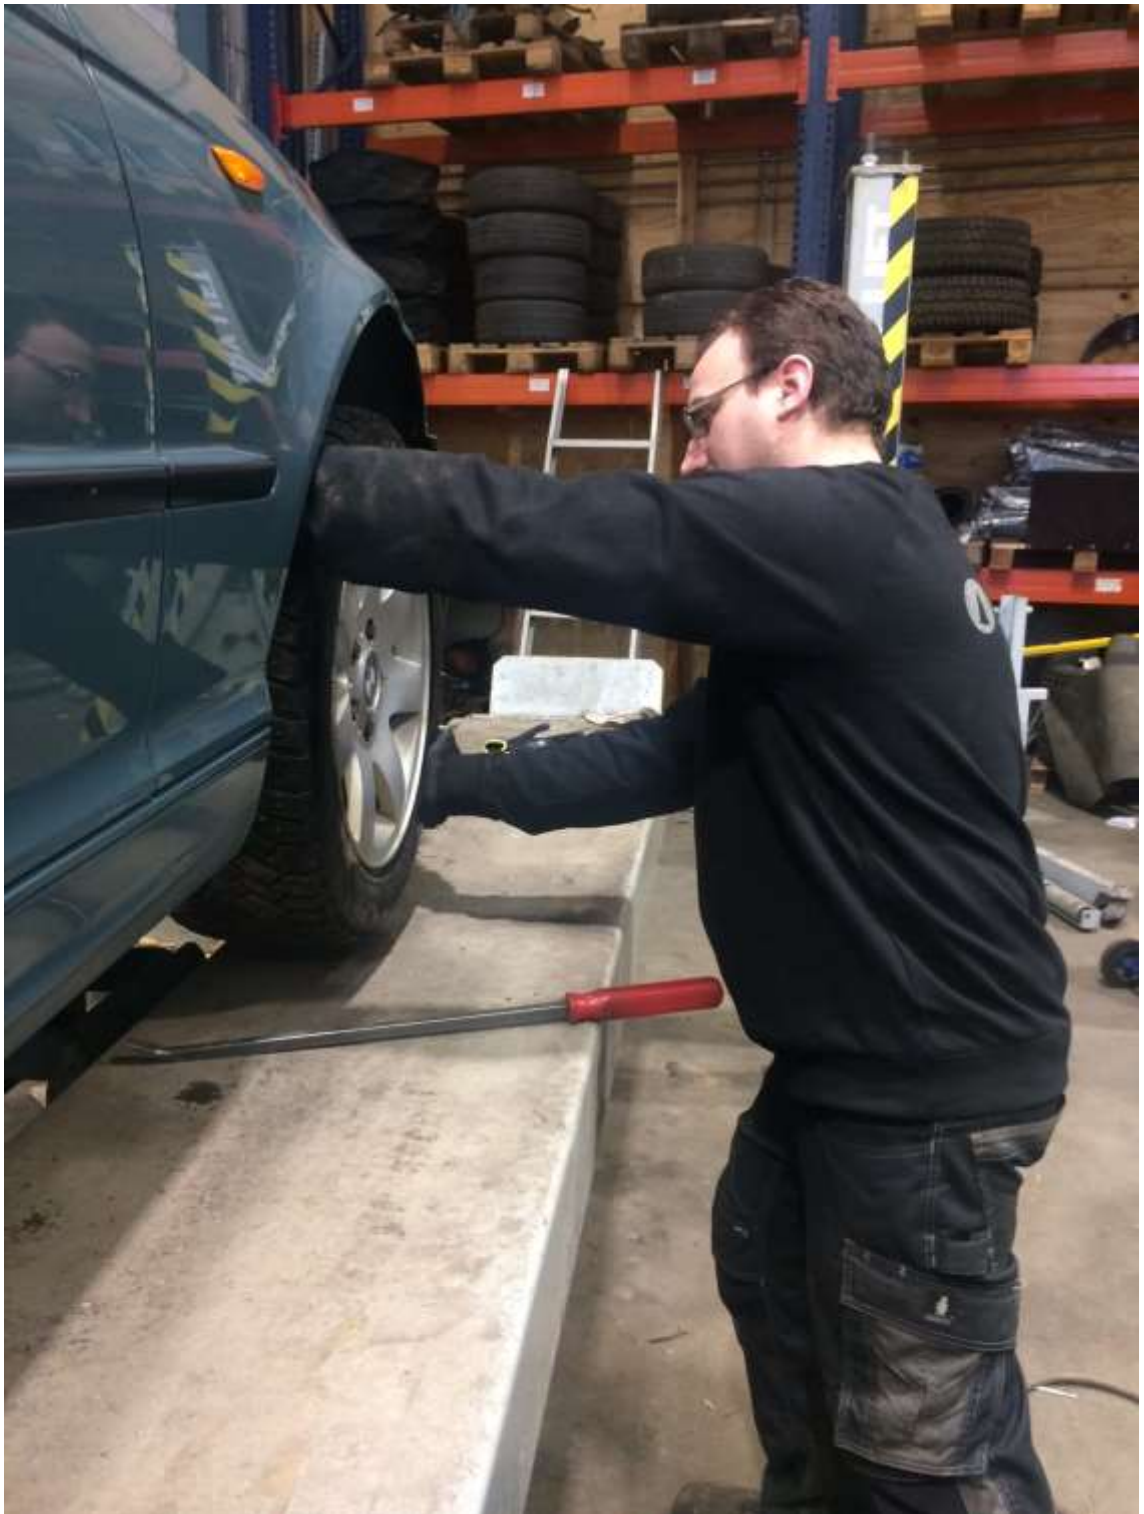
Kuva 37. Pyöräntuennan välykset. Ote on ns. klo 10 - klo 4 -ote, mutta väännetään vastakkaiseen suuntaan.

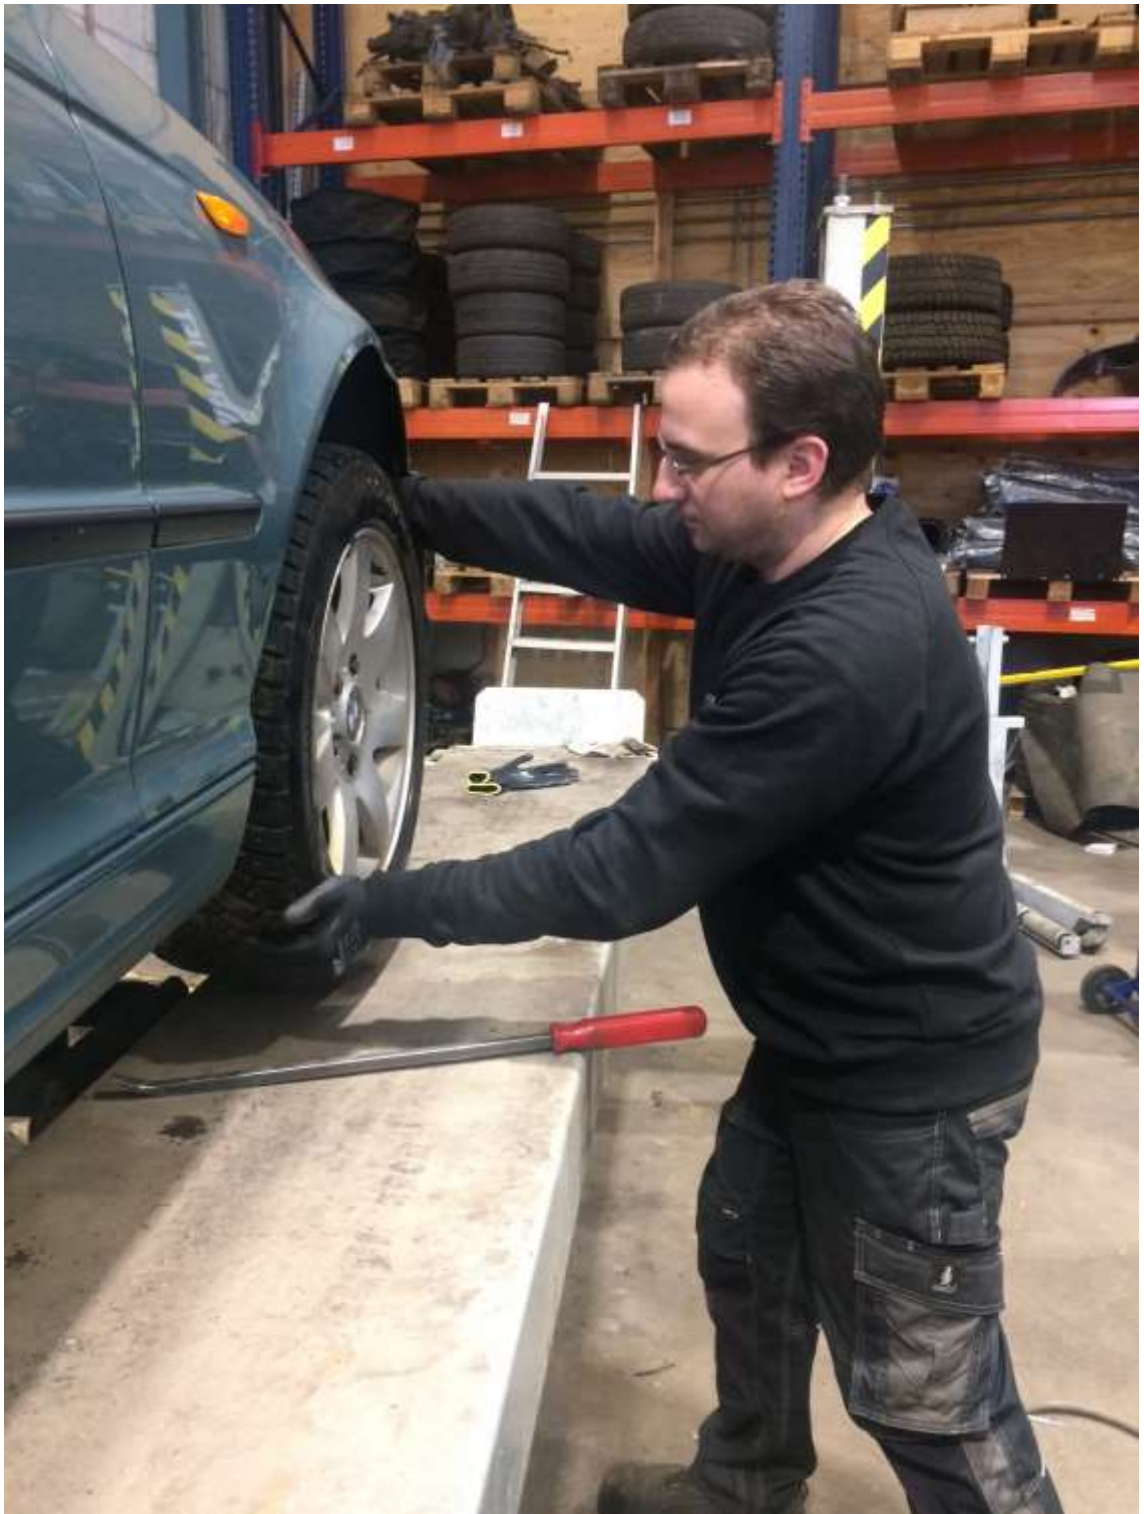
Kuva 38. Pyöräntuennan välykset. Ote on ns. klo 8 - klo 2 -ote.

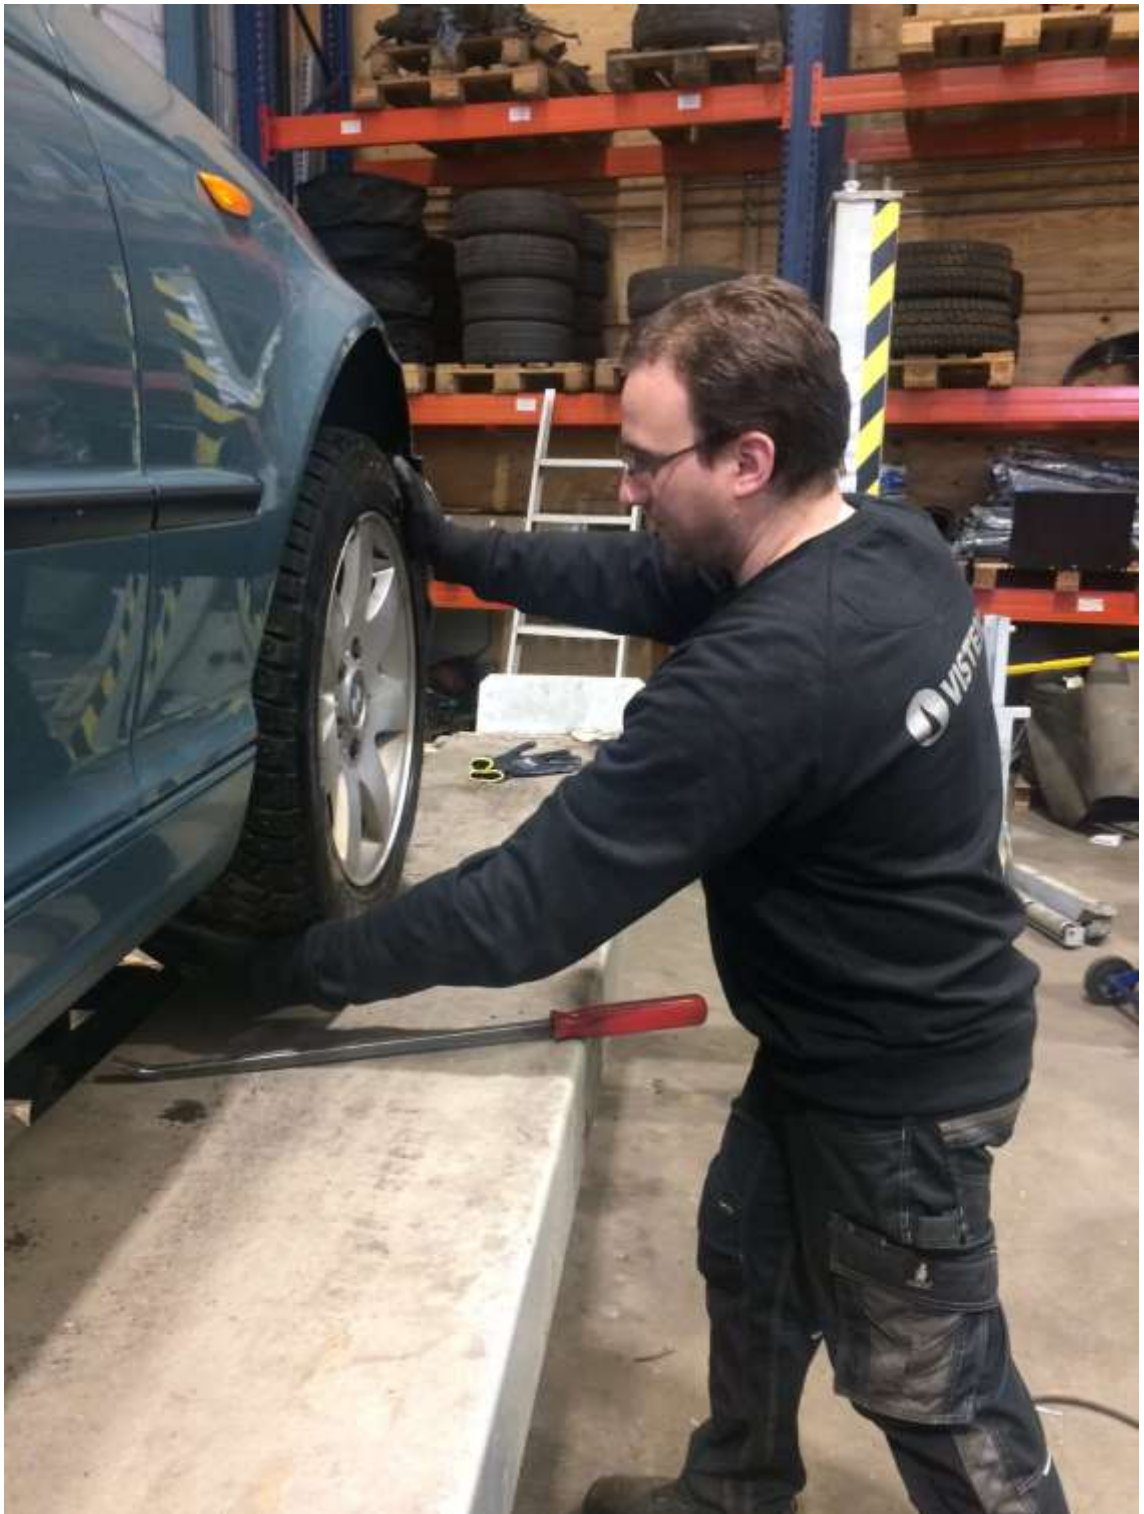
Kuva 39. Pyöräntuennan välykset. Ote on ns. klo 8 - klo 2 -ote, mutta väännetään vastakkaiseen suuntaan.

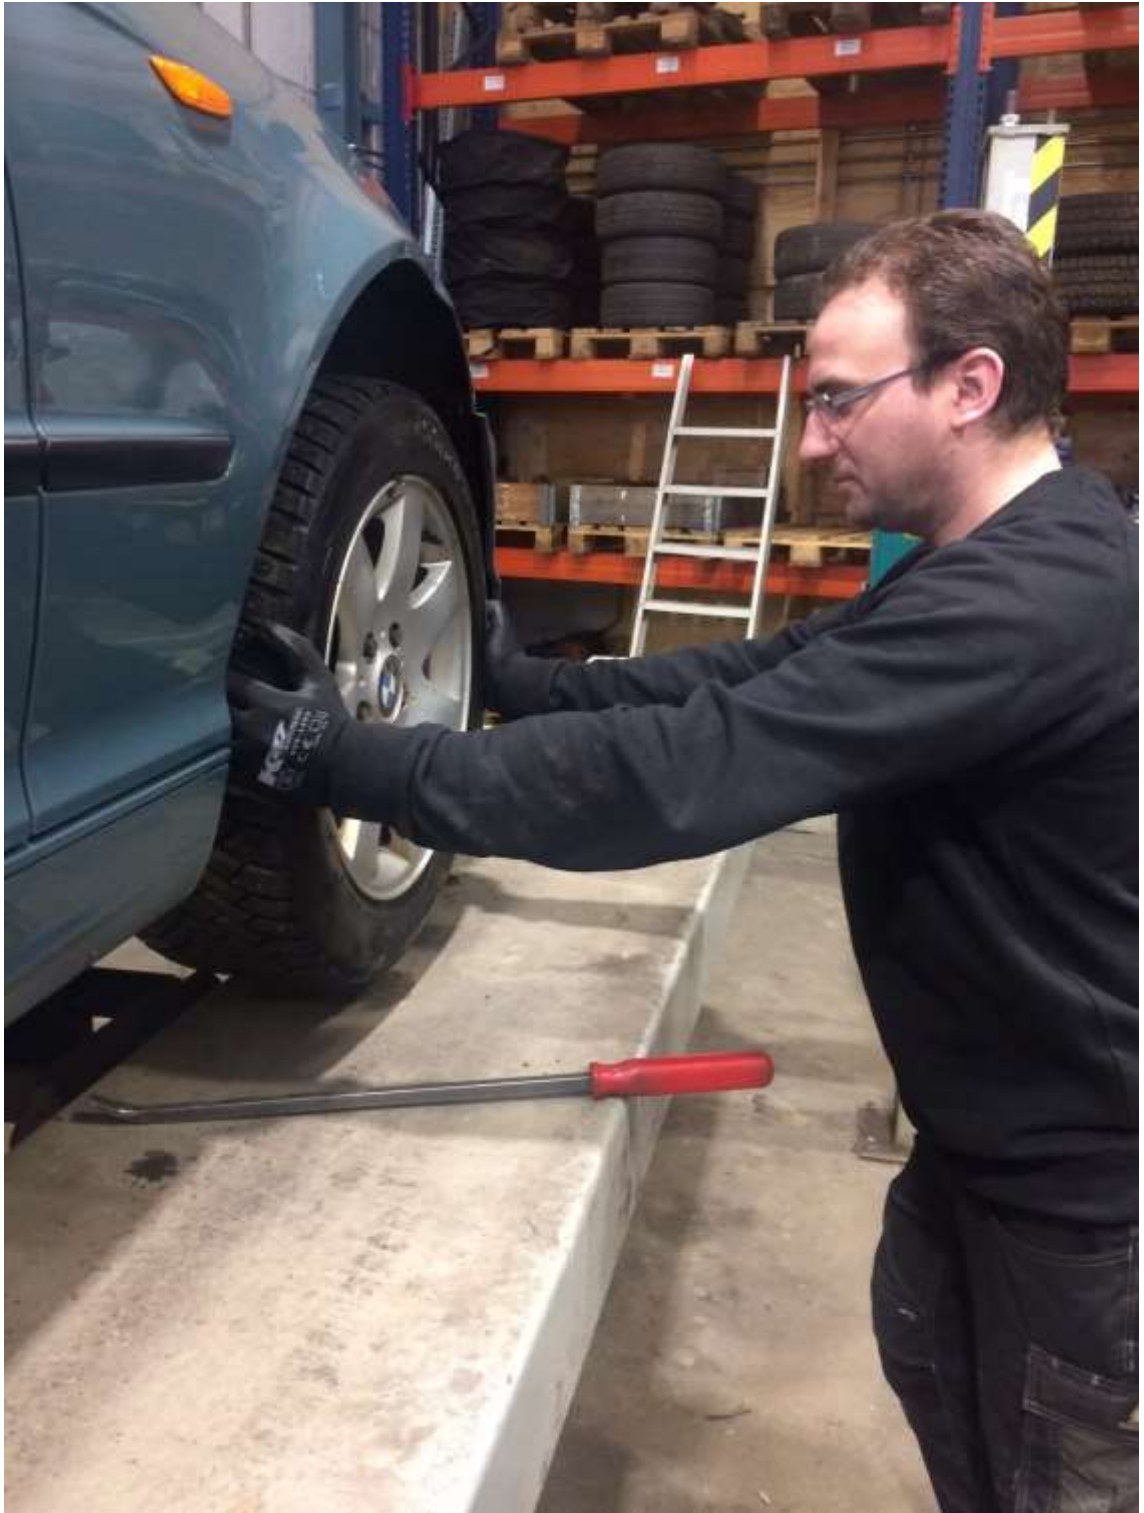
Kuva 40. Ohjauslaitteiden kunto.

Seuraavassa kuvassa 40 on esitetty ohjauslaitteiston välysten tarkistaminen. Ote on ns. klo 3 - klo 9 -ote. Ristiotetta tarvitaan vain, jos epäillään hammastangon tai ohjausvaihteen välyksiä.

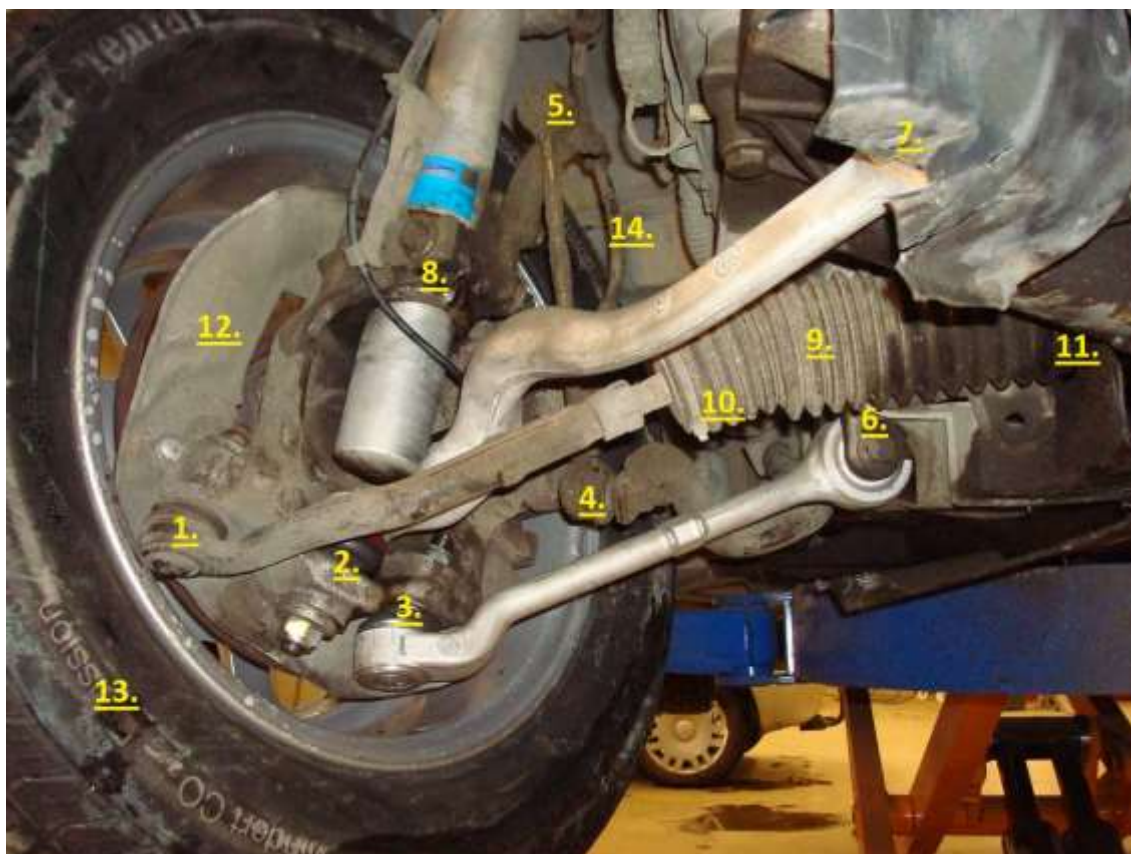
Kuva 41. Pyöräntuennan tarkastuskohteet numeroituna. (20).

Seuraavassa kuvassa 41 on havainnollistettu pyöräntuenta kokonaisuutena ääriasentoon käännettynä. Kuvassa on numeroituna tärkeimmät tarkastuskohteet, jotka on lueteltu kuvan jälkeen.

Oheisena yllä olevassa kuvassa numerolla merkityt tarkastuskohteet luettelona:

11. hammastangon suojakumin kiinnitys
12. jarrukilpi
13. rengas
14. jarruletku sekä sen kiinnitys.

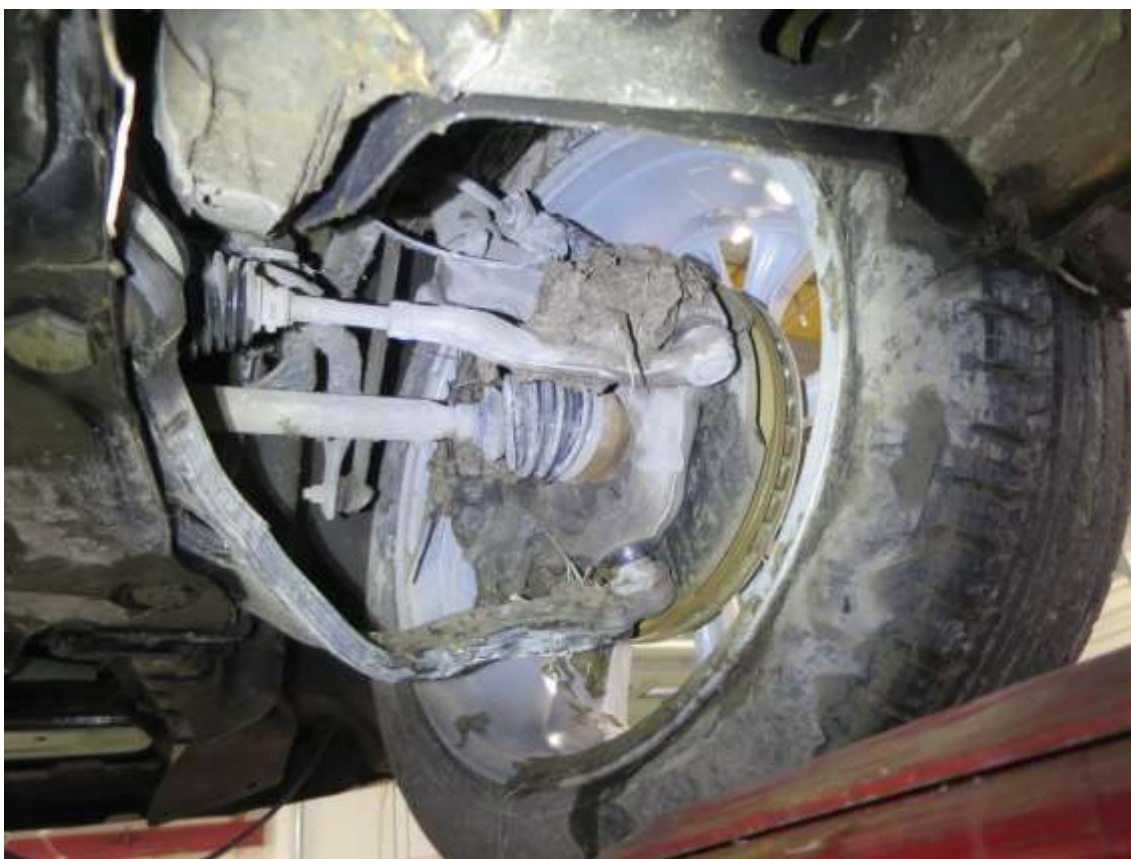
Kuva 42. Alatukivarren vaurio kolarin tuloksena (21).

Seuraavassa kuvassa 42 alatukivarsi on pahoin vääntynyt kolarin seurauksena. Tällainen tukivarsi tulee hylätä ja hylkäyspäätökseen on kirjoitettava, että jälkitarkastukseen tultaessa pyöränsuuntauksen todistus on oltava mukana. Ilman tätä todistusta ajoneuvoa ei saa hyväksyä jälkitarkastuksessa.
