Henkilöautokatsastuksen tukimateriaali

Metropolia Ammattikorkeakoulu

Insinööryö

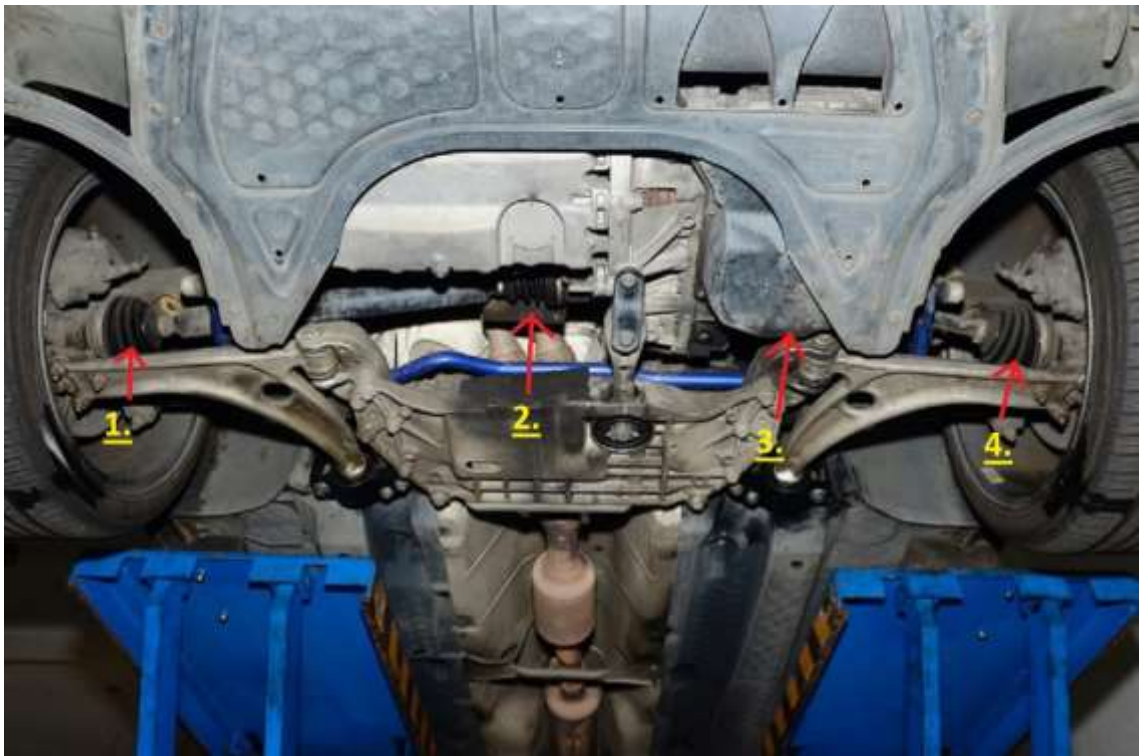
Kuva 43. Etuakselisto alhaaltapäin kuvattuna (22).

Tässä kappaleessa käsitellään vetoniveliä kiinnitys, suojakumit ja niiden vauriot kuvamateriaalin avulla. Ensimmäisessä kuvassa 43 on kuvattu etuakselisto alhaalta edestäpäin vetoniveliä sijaintien osalta. Uloimpien vetoniveliä suojakumiä (1 ja 4) tarkistaminen onnistuu pyöräkotelosta käsin. Oikean vetoakselin sisäpäähän vetonivel (2) on niin syväällä rakenteen sisällä, että sen tarkistaminen on usein mahdotonta pyöräkotelon suunnasta. Vasemman vetoakselin sisäpäähän vetoniveliä (3) tarkastaminen pyörän kotelosta päin on vaivatonta, mutta alaspäin lähes mahdotonta. Katsastaja joutuu tarkastelemaan jokaista katsastuskohdetta omana yksilönään. Yksiselitteisen tarkastuskohdeluettelon ja järjestyksen määrittelemine on mahdotonta.

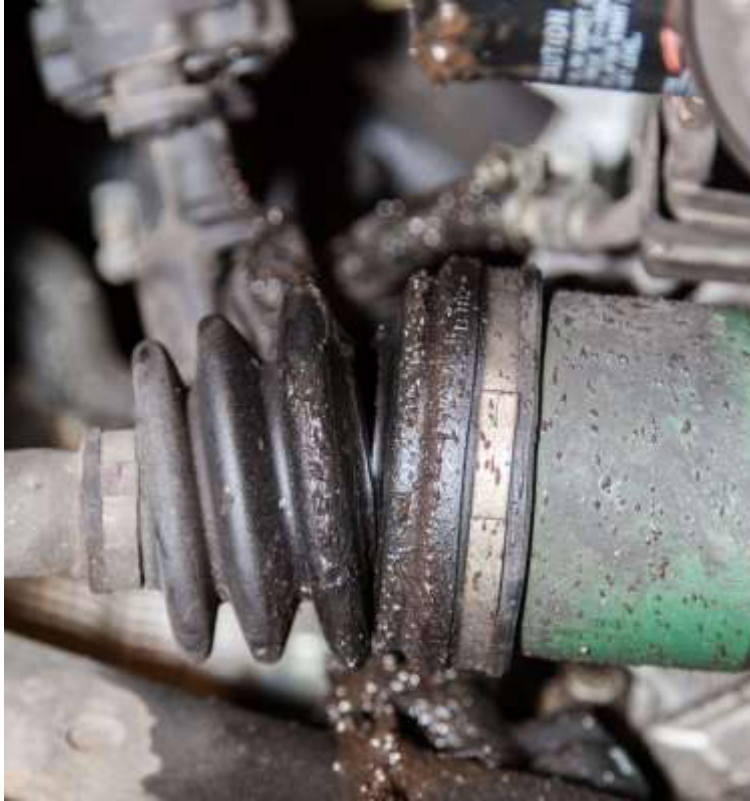
Kuva 44. Vaurioitunut vetonivelen suojakumi (23).

Seuraavassa kuvassa 44 on tyypillinen vetoniveliä suojakumiä vaurio. Vaurio on korjauskehotus vika. Korjaamaton vetoniveliä suojakumi aiheuttaa kuitenkin Suomen oloissa melko pian pysyvää vauriota vetonivelelle. Vaurioitunut ja/tai välyksellinen vetonivel on hylkäysperuste.

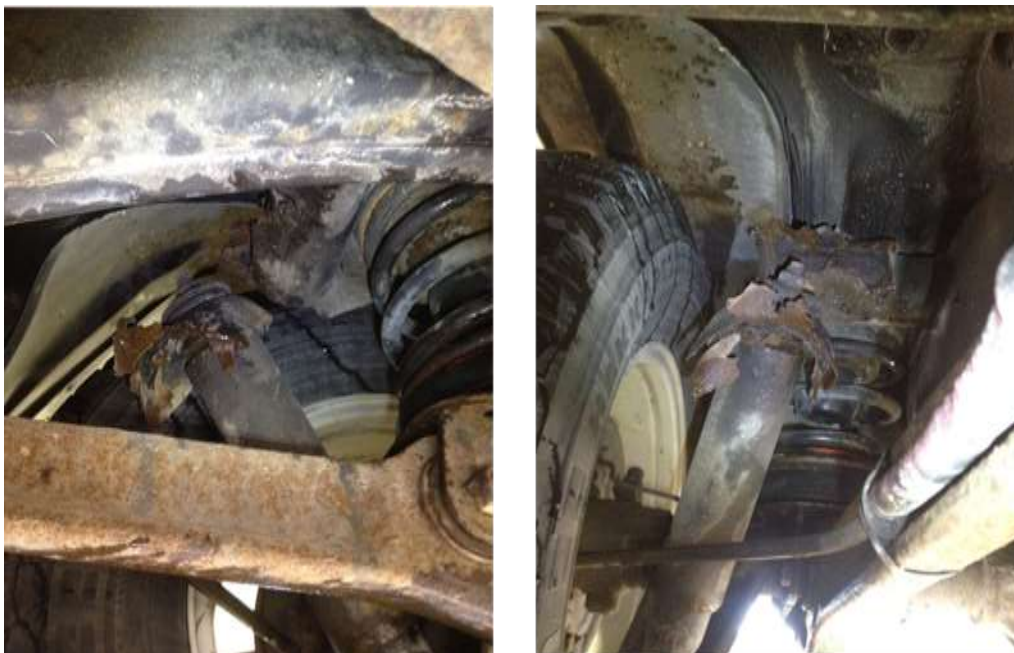
Seuraavassa kahden kuvan kuvasarjassa 47 ja 48 on kuvattu tilannetta vioittuneesta iskunvaimentimesta. Tässä tapauksessa iskunvaimennintesteri ei antanut tälle vaimentimelle nollatulosta. Vaimennuseroa pyörien välille tuli 54 %. Ajoneuvo kuitenkin käyttäytyi kuten yhden vaimentimen nollatuloksen saanut ajoneuvo tyypillisesti käyttäytyy. Tällainen ajoneuvo esimerkiksi jarrutesterille ajettaessa ei käyttäydy vaimennustilanteessa tasaisesti, vaan jokin kulma tuntuu joustavan enemmän tai jatkaa heilumistaan, kun muut kulmat ovat jo lopettaneet liikkeensä. Jousto ei ole symmetrinen. Asiakas kuitenkin kertoi ajoneuvon käyttäytyneen oudosti jo pidempään kuin edellisestä katsastuksesta lähtien. On siis hyvin mahdollista, että ajoneuvo on läpäissyt katsastuksen tässä kunnossa edellisellä katsastuskerralla. Tästä syystä poikkeavia tuloksia täytyisi aina arvioida tarkemmin vasta nosturilla, kun katsastaja pääsee tarkastamaan vaimentimet fyysisesti niin kiinnityksen kuin vuotojenkin osalta.

Kuvat 47 ja 48. Kuvissa iskunvaimennin on katkennut kokonaan irti rungosta kiinnityspisteineen.

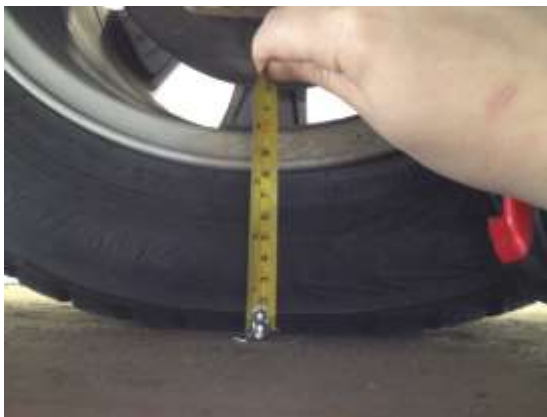
Kuva 50. Vasen takarengas.

Seuraavassa esimerkissä ajoneuvo esitettiin jälkitarkastukseen hylätyn takaheilahduksenvaimentimen vuoksi. Tarkastusta tehdessä suoritettiin aluksi vaimennintesti ja havaittiin vaimenninarvojen olevan edelleen huolestuttavan poikkeavat toisistaan. Ajoneuvossa oikeanpuoleisen takarenkaan ilmanpaine oli silminnähden alhainen (kuvat 50 ja 51).

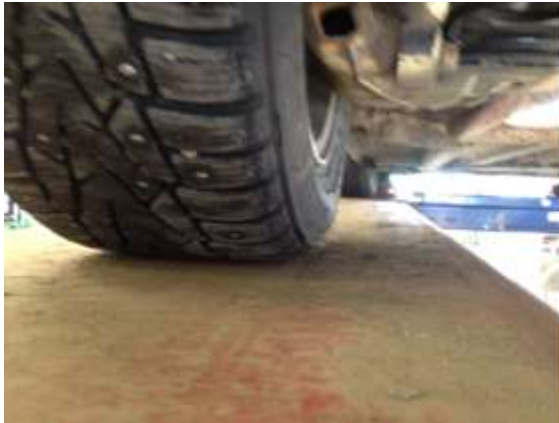
Kuva 53. Oikea rengaspaine.

Edellä kuvatun esimerkkinä olevan henkilöauton renkaat tarkastettiin silmämääräisesti iskunvaimennintestin jälkeen normaalisti katsastusprosessin aikana ja havaittiin, että oikeanpuoleisen takarenkaan rengaspaine on huomattavan alhainen (kuvat 53 ja 54).

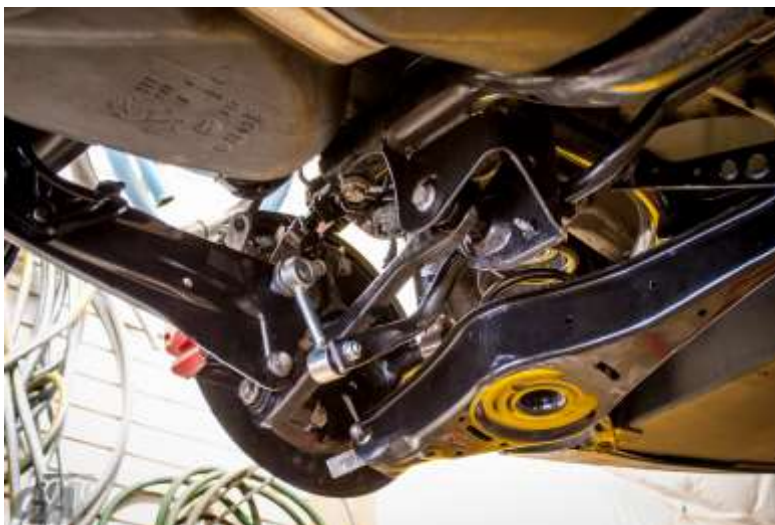
Taka-akseliston jouset tarkistetaan samalla tavalla kuin etuakseliston jouset. Huomioitavaa on, että taka-akseliston jousia tarkastaessa joudutaan usein käyttämään apuvälineenä varrellista peiliä. Alla olevassa kuvassa 55 on oheisesta VAG:n toteuttama akselistorakenne, joka edellyttää peilin käyttöä jousia tarkistettaessa. Alatukivarsi on kotelorakenteinen, jossa jousi ulottuu tukivarren pohjalle.

Kuva 55. Taka-akselisto mallia VAG (23).

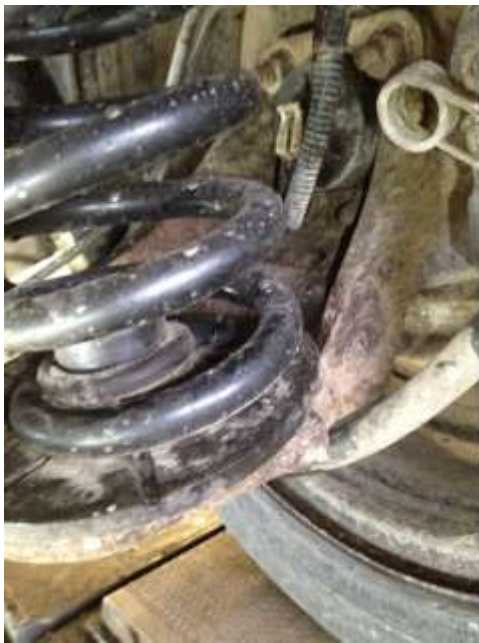
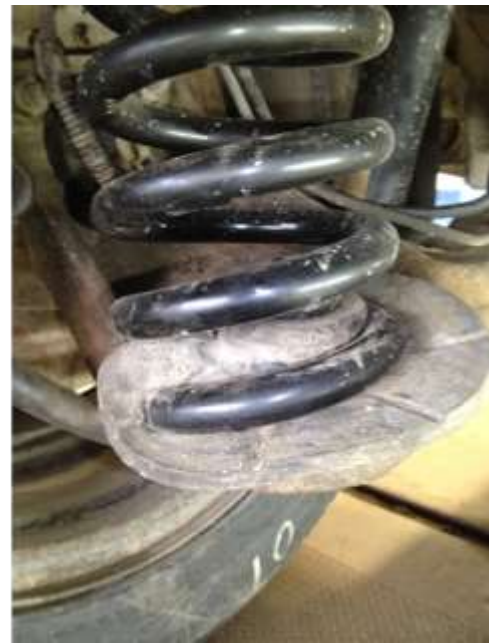
Seuraavien kuvien 56 ja 57 esimerkissä ajoneuvo esitettiin jälkitarkastukseen katkenneen takajousen vuoksi. Ajoneuvoon oli asennettu siihen täysin sopimattomat jouset. Kyseiseen ajoneuvoon kuuluu progressiiviset jouset, joissa itse kierre on ohuempi ylä- ja alapäästä. Jousen kierteen halkaisijan kuuluisi myös olla päistään pienempi. Jousen istukassa on sitä varten erillinen sisäosa, jonka ympärille kierre asettuu ja pitää näin jousen paikallaan. Kuvista voidaan havaita selkeä epäsovivuus. Ajoneuvon asento oli sivusta katsottuna myös erittäin etupainoinen, eli jouset olivat myös liian pitkät kyseiseen ajoneuvoon.

Kuva 56. Sopimaton takajousi.

Kuva 57. Sopimaton takajousi.

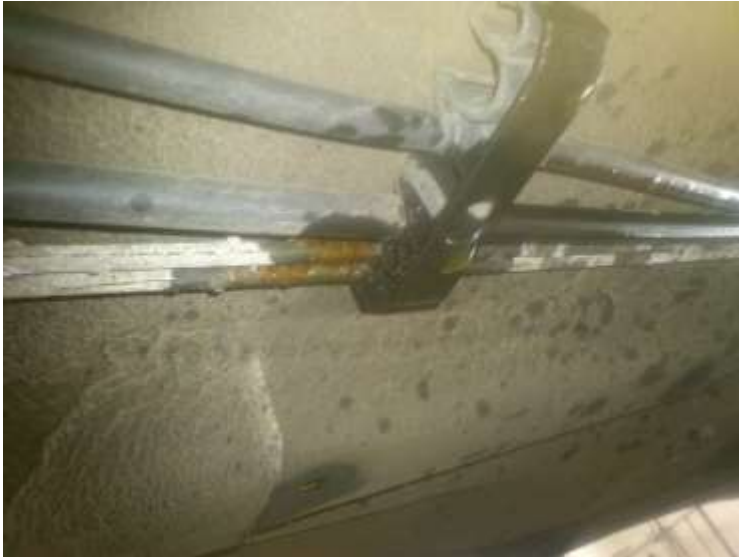
Putkien tarkistuksessa erityisesti putkien kiinnityksen alueet tutkitaan tarkkaan. Näissä kohdissa korrosio pääsee vaikuttamaan voimakkaimmin putkeen. Seuraavassa kuvassa 58 jarruputket ovat hapettuneet ja vuotavat kiinnikkeen kohdalta.

Kuva 58. Jarruputket hapettuneet ja vuotaa kiinnikkeen kohdalta (25).

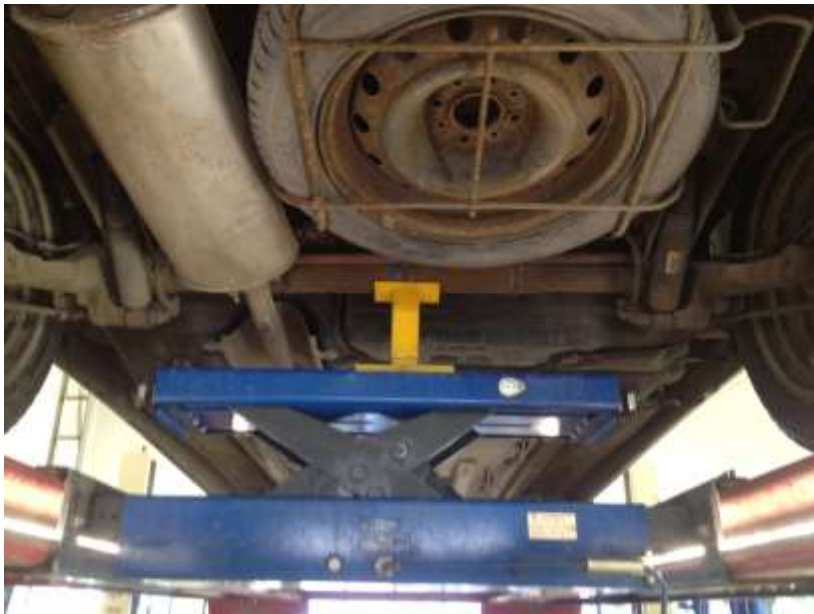
Taka-akselin kevennys ja tarkistus suoritetaan samalla tavalla kuin etuakseliston tarkastus. Tässä huomioitava akselistorakenteen ominaisuudet kuten etuakseliston kevennyksen kohdalla selvitettiin. Seuraavassa kuvassa 59 on korissa kiinniolevan, erillisillä laakeroiduilla tukivarsilla varustetun heiluriakseliston oikea kevennys. Tällaisia heiluriakselistoja on pääasiassa ranskalaisissa henkilöautoissa.

Kuva 59. Korissa kiinniolevan, erillisillä laakeroiduilla tukivarsilla varustetun heiluriakseliston oikea kevennys.

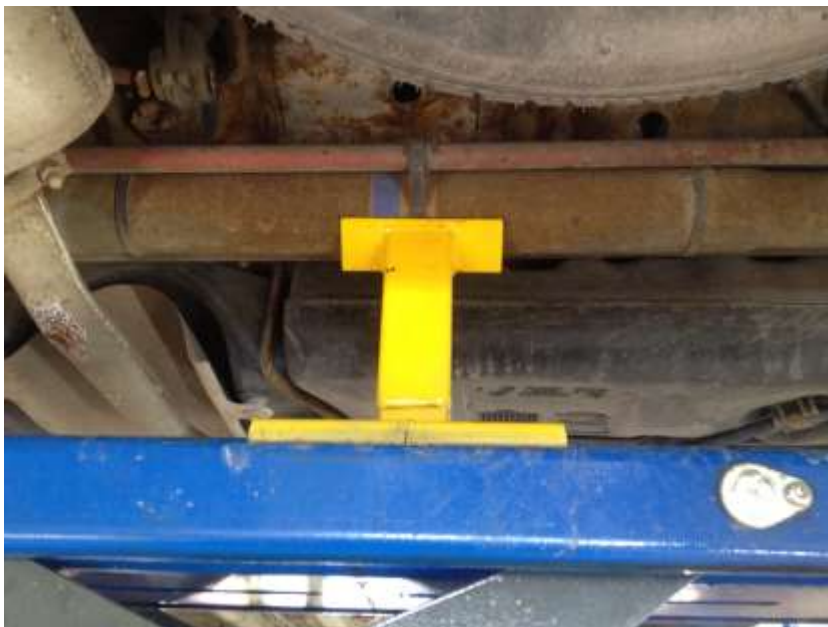
Kuva 60. Korissa kiinniolevan, erillisillä laakeroiduilla tukivarsilla varustetun heiluriakseliston oikea kevennys, lähikuva.

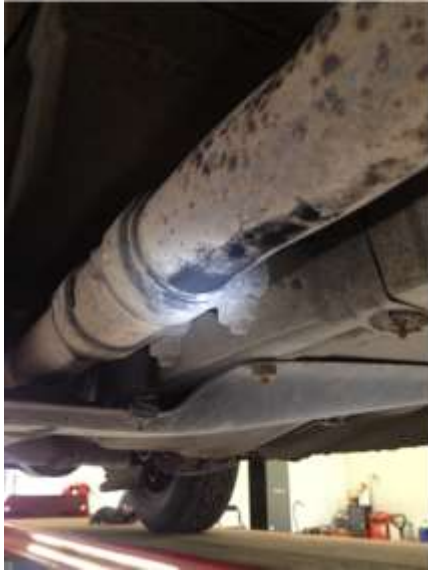
Seuraavissa kuvissa 61 ja 62 näkyvän ajoneuvon pakoputkistossa on selkeitä vuotoja ja vaurioita. Ajoneuvo läpäisi kuitenkin päästötestin lähes moitteetta, eikä pakoputkesta tuleva äänikään ollut mitenkään erityistä huomiota herättävä. Oikeanpuoleisessa kuvassa näkyvä takaäänenvaimennin oli erittäin huonokuntoinen. Siinä oli jo iso reikä ja pintakerros oli repeytymässä kokonaan irti. Pakoputkiston vuodoista annetaan pääsääntöisesti korjauskehotuksia, mutta tässä tapauksessa hylätyn päätöksen antaminen oli aiheellista..

Kuva 61. Pakoputki ruostunut puhki.

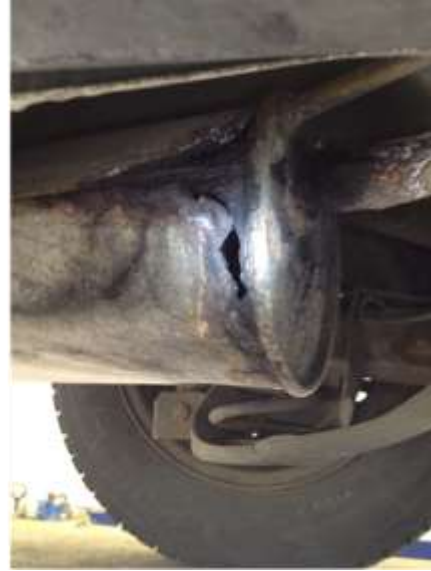
Kuva 62. Äänenvaimennin ruostunut puhki.

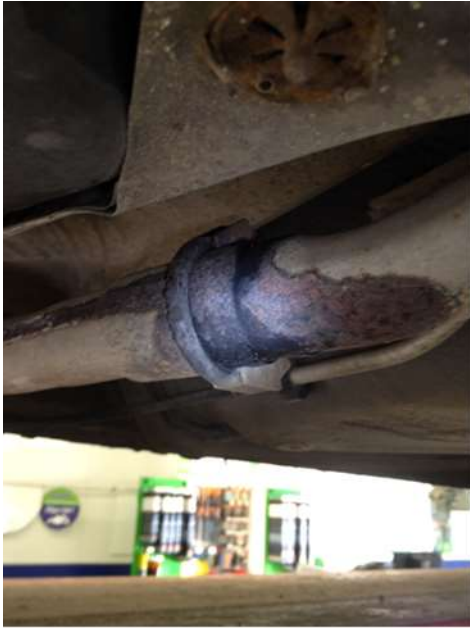
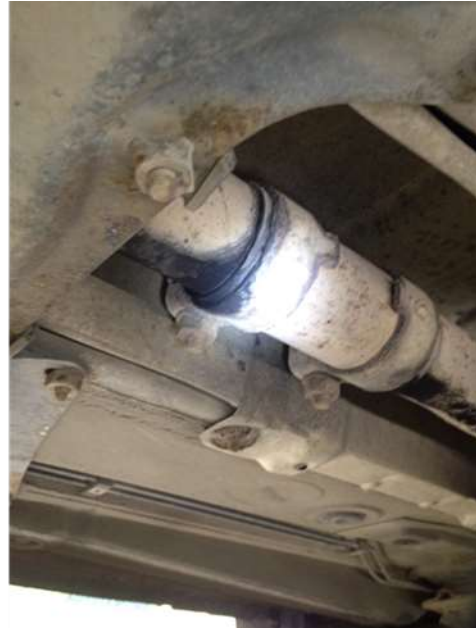
Kyseisen ajoneuvon pakoputkiston kaikki liitokset vuotivat lukuun ottamatta katalysaattorin ja itse moottorin välistä liitosta. Jossain tapauksissa moottorin ja pakoputkiston yhteiset ominaisuudet saavat aikaan sen, etteivät isotkaan reiät pakoputkistossa nosta pakokaasun jäännöshapen määrää liikaa. Esimerkkitapauksessa saatiin päästötestistä hyväksytty testitulos. Seuraavassa on lisää kuvia (63 ja 64) kyseisen esimerkkinä olevan henkilöauton pakoputkiston eri vuotokohdista.

Kuva 63. Vuotava pakoputkisto.

Kuva 64. Vuotava pakoputkisto.

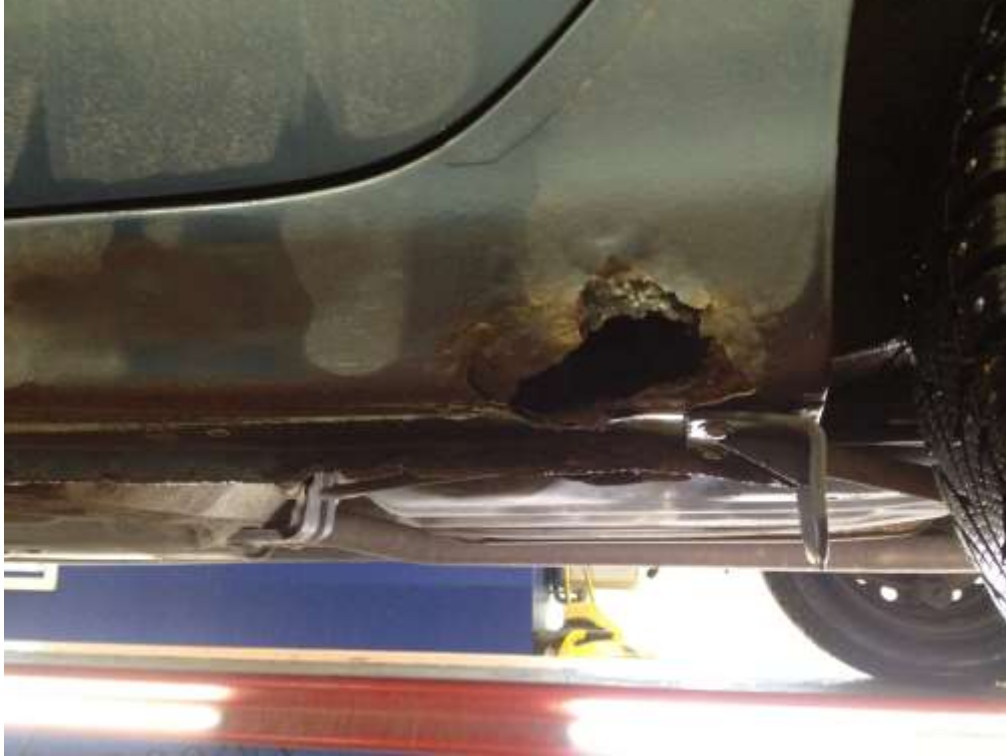
Helmakoteloiden tarkistus tehdään käsin painelemalla ja ruostehakulla koputtelemalla. Kotelorakenteen vaurioita tutkittaessa merkittävästi kokoon painuneet helmakotelot aiheuttavat toimenpiteitä. Helmakotelot ovat tärkeä osa sivutörmäyksen kestävyyttä. Seuraavassa kuvaesimerkissä 65 on korroosiovaurioinen helmakotelo. Kuplinut maalipinta johdatteli katsastajan korroosiovaurion tarkempaan tutkimiseen. Tässä tapauksessa ei tarvittu ruostehakkua.

Kuva 65. Tyypillinen korroosioaurioinen helmakotelo.

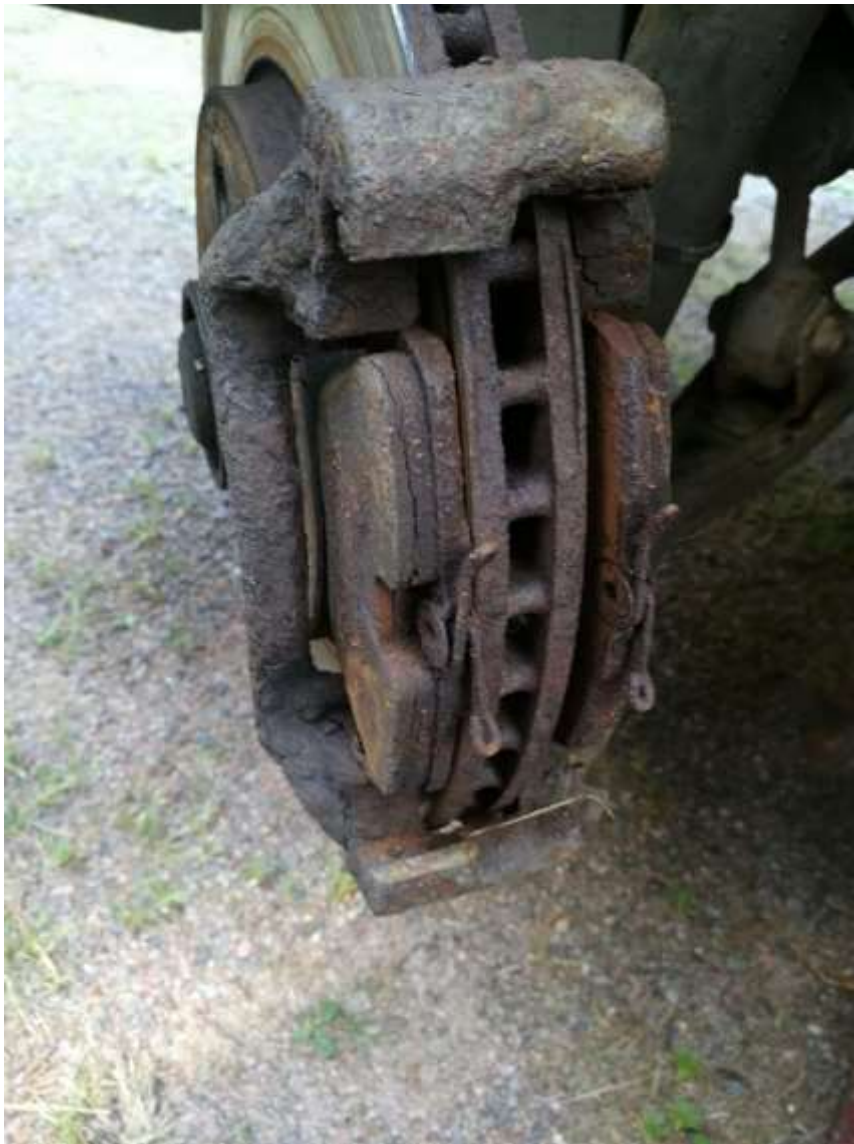
Seuraava esimerkki tuli esille korjaamolla, mutta vastaavia on kuulopuheiden mukaan nähty myös katsastuksessa. Seuraavassa kuvassa 66 on jarrupalat asennettu virheellisesti.

Kuva 66. Jarrupalat asennettuna virheellisesti.
