Rakenneavausympäristön ilmavirtauk- set ja -kontaminaatio

Metropolia Ammattikorkeakoulu

Opinnäytetyö

20.4.2020

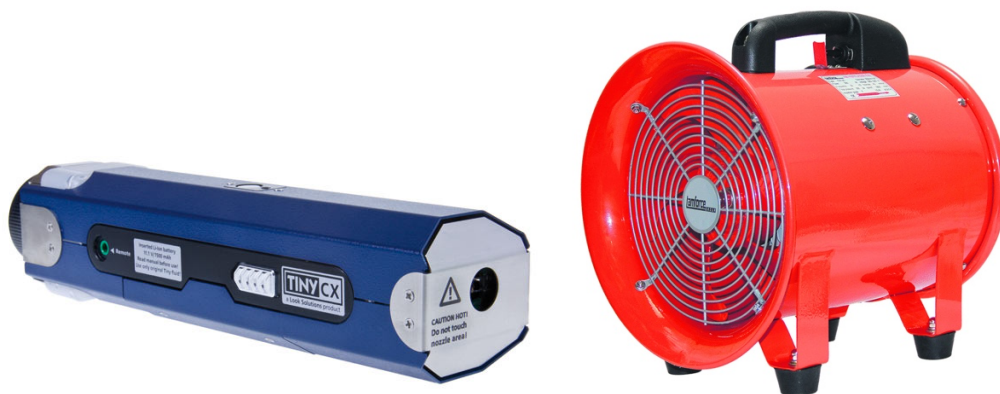
Paine-eroa muutettiin haluttuun suuntaan ali-/ ylipaineistamalla tila saneerauskohteiden pölynhallintaan tarkoitetulla alipainepuhaltimella, johon jälkiasennettiin tyristorisäädin hienosäädön mahdollistamiseksi. Puhaltimena käytettiin Tamforce CTF-sarjan tuuletuspuhallinta, puhaltimen maksimi teho on 300W, -ilmavirtaus 45- 55m³/min, -paine 295-300 Pa. Merkkisavukoneena käytettiin Tiny CX handyfoggeria, jonka käsikytkin ohitettiin jatkuvan savuntuotannon mahdollistamiseksi.

Savuntuoton suuntaa muutettiin pahvista rakennetulla ohjaimella, joka asennettiin laitteen päähän. Näin ollen savukone ei itsessään antanut merkkisavulle valmista suuntaa, vaan savu jäi koneen päähän ilmavirran vietäväksi. Merkkisavu- ja paine-erolaitteisto on esitetty kuvassa 3.

KUVA 3. Tutkimuksessa käytetty savukone (Looksolutions 2020) sekä paineistaja (Puulo 2020).

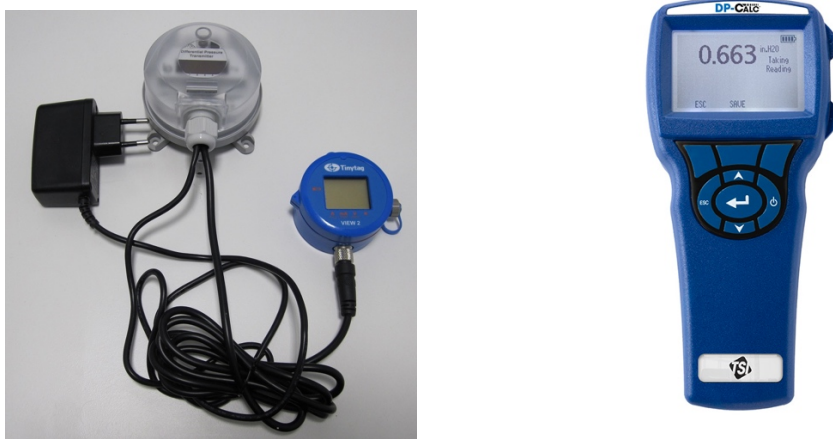
Paine-eron vaihtelun jatkuvatoimisena mittauskalustona oli Beck Differential Pressure Transmitter 984 ja tallennusyksikkönä Tinytag TGC-0046 dataloggeri. Hetkelliset mittaukset ja tarkastelut tehtiin kannettavalla TSI 5825 paine-eromit-
tarilla. Jatkuvatoimisen mittauksen laitevalmistajan ilmoittama mittavirhemargi-
naali on $\leq \pm 5\%$, hetkellisen $\pm 1\text{Pa}$. Paine-eron mittauslaitteisto on esitetty
kuvassa 4.

KUVA 4. Tutkimuksissa käytetyt paine-eron mittalaitteet. Kuvassa vasemmalla jatkuvaan mittauk-
sen käytetty laitteisto (SWOY), oikealla hetkellisen mittauksen laite (TSI) 2020).

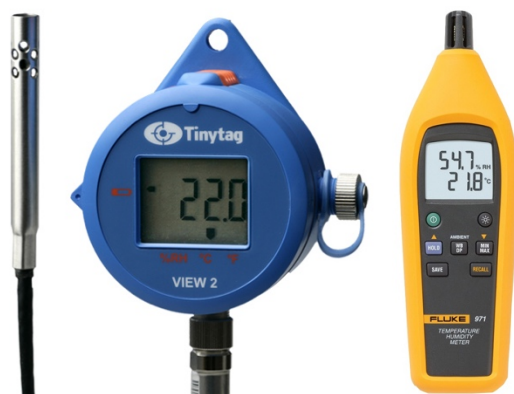
Sisä- ja ulkoilman lämpötilaa ja suhteellista kosteutta seurattiin hetkellisesti ja jatkuvatoimisena mittauksena, mittauskalustona oli Fluke 971 Temperature / Humidity Meter, sekä Tinytag TV-4505 dataloggeri + 10K NTC Thermistor- anturi. Jatkuvatoimisen mittauksen laitevalmistajan ilmoittama virhemarginaali on +/- 3,0% RH @ 25°C, +/- 0,5°C, hetkellisen mittauksen virhemarginaali +/- 2,5 % RH @ 23°C, +/- 0,5°C. Sisäilman kosteuden ja –lämpötilan mittalaitteet on esitetty kuvassa 5.

KUVA 5. Kuvassa vasemmalla jatkuvatoiminen mittalaite ja anturi (Geminiloggers) ja oikealla puolella hetkellisissä mittauksissa käytetty laite (Fluke).

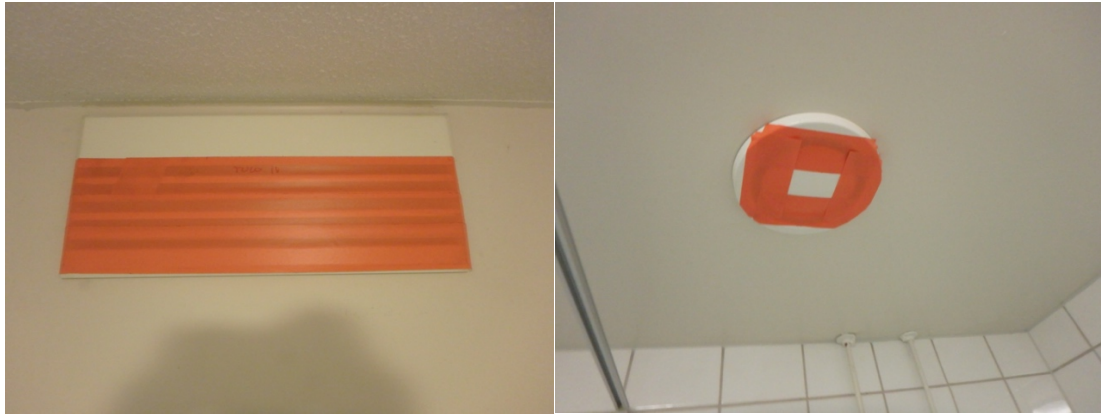
Tilan tulo- ja poistoilmaventtiilit suljettiin teippaamalla, jotta ilmavaihdolla ei olisi vaikutusta tilan paineistukseen, sulkemistapa on esitetty kuvissa 8 ja 9. Samassa yhteydessä varmuuden vuoksi teipattiin palohälytinlaitteisto.

KUVA 8. ja KUVA 9. Tilan tulo- ja poistoilmaventtiilit suljettiin teipillä. (Meriläinen 2019)

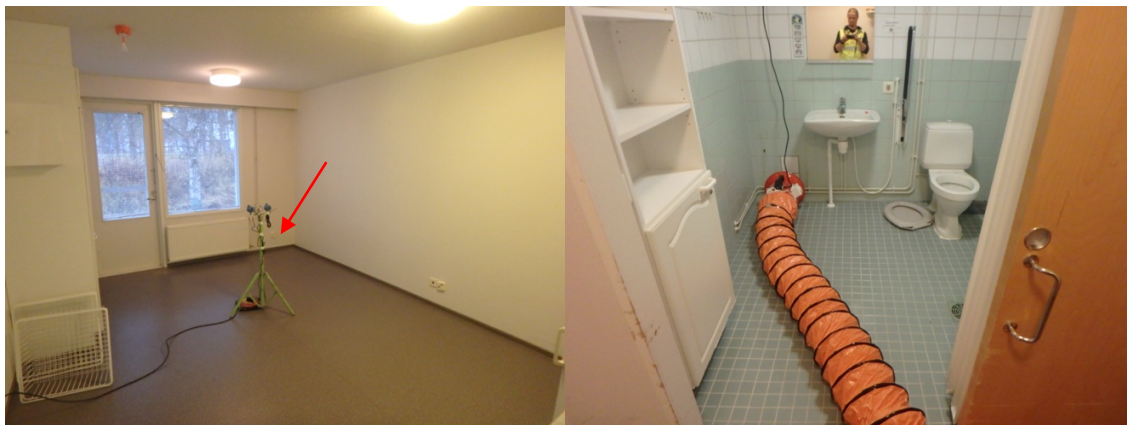
Tutkimushetken olosuhteita ja paine-eroa jatkuvatoimisesti tallentavat mittalaitteet sijoitettiin telineeseen huoneen keskivaiheille, n. 1m korkeudelle lattiapinnasta. Laitteiden sijoitus on esitetty kuvassa 10. Ali-ylipainepuhallin sijoitettiin pesutilaan, jossa sillä arvioitiin olevan vähiten vaikutusta ilmavirtoihin rakenneavauksen ympäristössä. Puhaltimelta johdettiin paineilmaletku huoneiston oven viereen tehtyyn reikään, josta ilmaa puhallettiin käytävään. Ylipaineistuksessa puhallin vaihdettiin käytävälle. Puhaltimen sijainti on esitetty kuvassa 11.

KUVA 10. ja KUVA 11. Vasemman puoleisessa kuvassa sisäilman RH%/T ja PE mittalaitteet, sekä rakenneavauksen kohta esitetty nuolella. Oikean puoleisessa kuvassa puhallin sekä paineletku. (Meriläinen 2019)

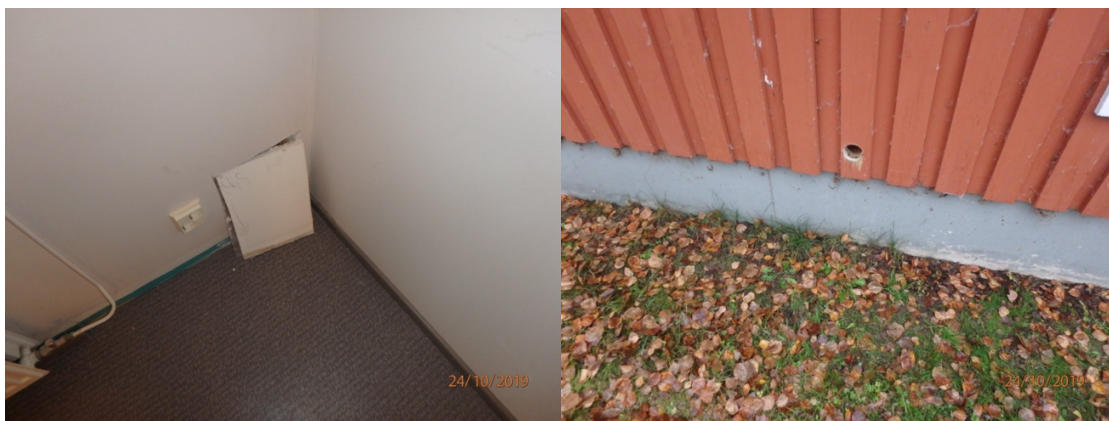
Ulkoseinä- ja lattiarakenteen liittymäkohtaan tehtiin n. A4-arkin kokoinen rakenneavaus, avauskohdan sijainti ja koko on esitetty kuvassa 12. Avauskohdalta

poistettiin sisäverhouslevyt, höyrynsulut, sekä seinän lämmöneristeet. Tuulensuojalevyyn ja ulkoverhouslaudoitukseen tehtiin savukoneelle sopiva reikä. Reistä merkkisavu ohjattiin rakennuksen ulkopuolelta rakenneavauskohtaan. Merkkisavukoneen nokkaan tehtiin savun virtauksen hidastamiseksi pahvinen ohjain. Ulkoverhoukseen tehty reikä on esitetty kuvassa 13.

KUVA 12. ja KUVA 13. Vasemman puoleisessa kuvassa seinän alaosaan tehty rakenneavaus. Oikean puoleisessa kuvassa savukoneen asennusreikä. (Meriläinen 2019)

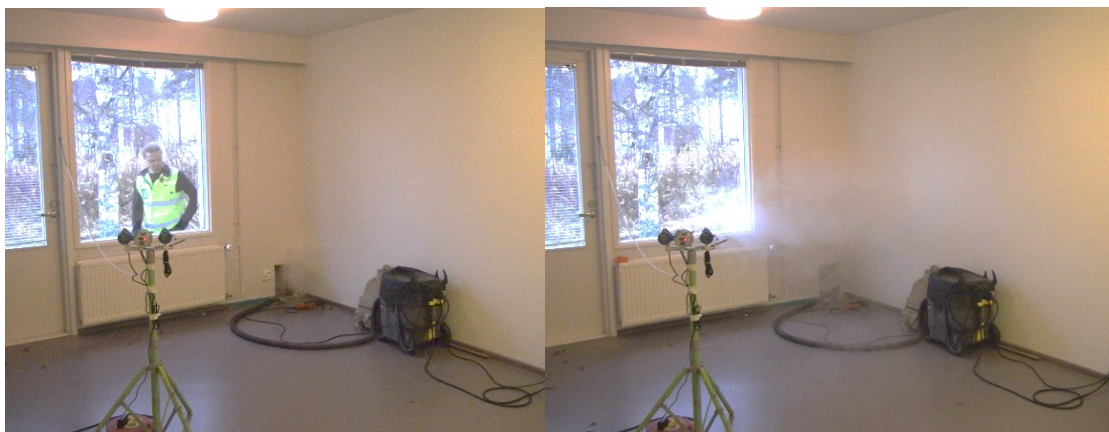
Tarkastelun tavoitteellinen paine-ero oli tasapainotila, jossa rakennusvaipan yli ei ollut paine-eroa, toteutunut keskiarvio oli -0,16 Pa. Rakenneavauskohdalta sisäilmaan virtaava ilma jää pääasiassa rakenneavauskohdan edustalle (kuvat 14 ja 15), jossa se hiljalleen lämmitessään nousee patsaana ylöspäin (kuva 16). Ylhäältä ilma taas laskeutuu ja hiljalleen jakautuu ympäri huonetta. Merkkisavu on levinnyt koko huoneen alalle n. 150 s. kuluessa (kuva 17).

KUVA 14. ja KUVA 15. Vasemman puoleisessa kuvassa lähtötilanne, savu kertyy rakenneavauskohdan edustalle. Oikeanpuoleisessa kuvassa aikaa on kulunut n. 90 s. (Meriläinen 2019)

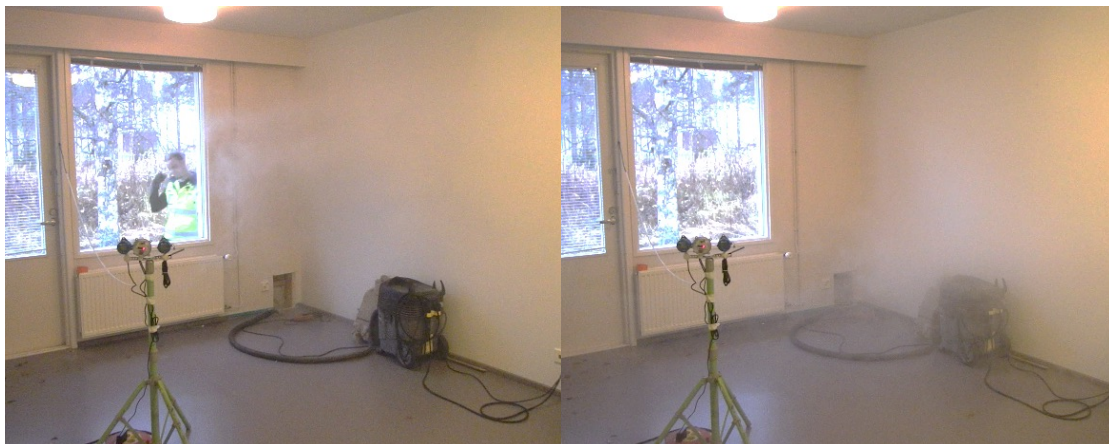
KUVA 16. ja KUVA 17. Vasemman puoleisessa kuvassa savu nousee hiljalleen patsaana ylöspäin. Oikeanpuoleisessa kuvassa savu on laskeutunut ja levinnyt lähes koko huoneen alalle, aikaa on kulunut n. 150 s. (Meriläinen 2019)

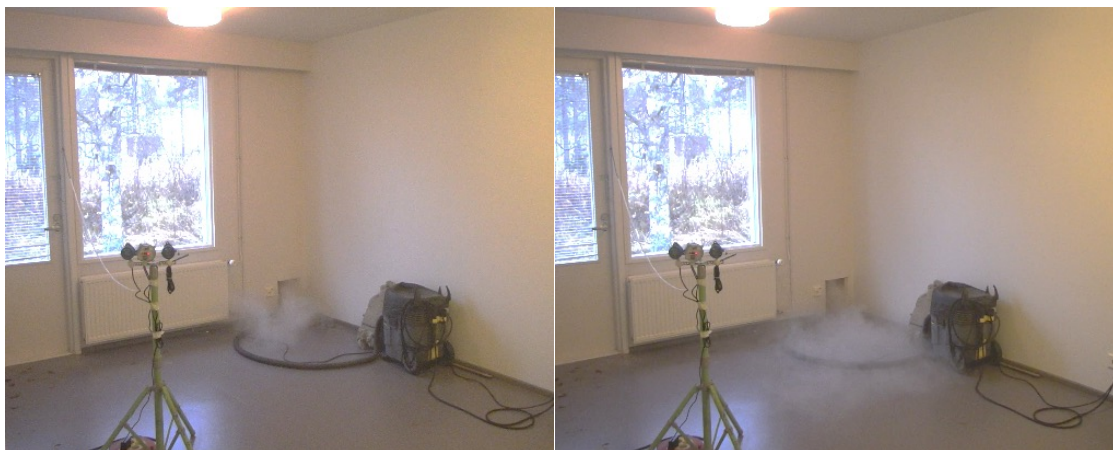
Tarkastelun tavoitteellinen paine-ero oli -5 Pa, toteutunut keskiarvio oli -6,14 Pa. Rakenneavauskohdalta sisäilmaan virtaava ilma levittäytyy suoraan lattiaa pitkin huoneen keskivaiheille (Kuvat 18 ja 19), jossa se jakautuu ympäri huonetta ja hiljalleen lämmitessään nousee ylöspäin (Kuva 20). Merkkisavu leviää koko huoneen alalle n. 100 s. kuluessa (Kuva 21).

KUVA 18. ja KUVA 19. Vasemman puoleisessa kuvassa lähtötilanne, savu etenee suoraan lattiapintaa huoneen keskelle. Oikeanpuoleisessa kuvassa aikaa on kulunut n. 10 s. (Meriläinen 2019)

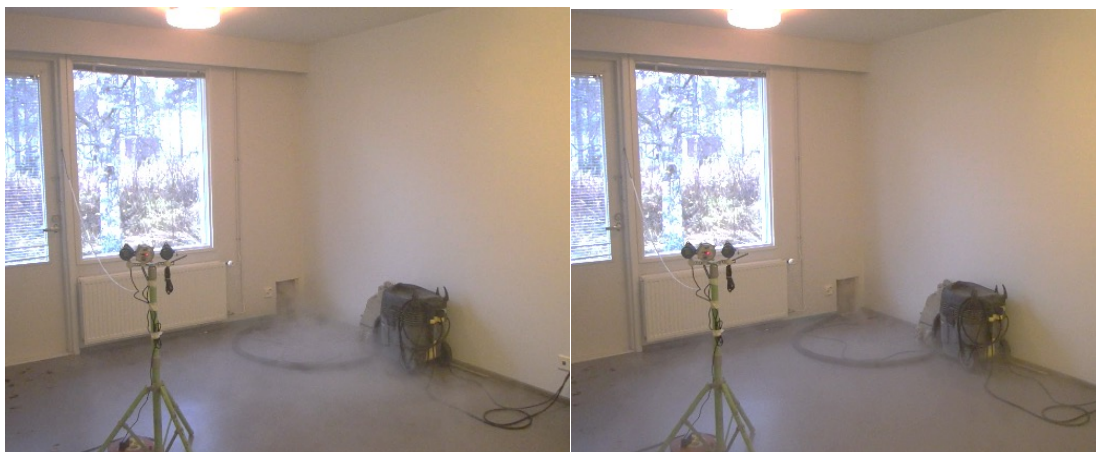
KUVA 20. ja KUVA 21. Vasemman puoleisessa kuvassa savu on levinnyt laajalle huoneeseen, aikaa on kulunut n. 50 s. Oikeanpuoleisessa kuvassa savu on levittäytynyt lähes koko huoneen alalle, aikaa on kulunut n. 80 s. (Meriläinen 2019)

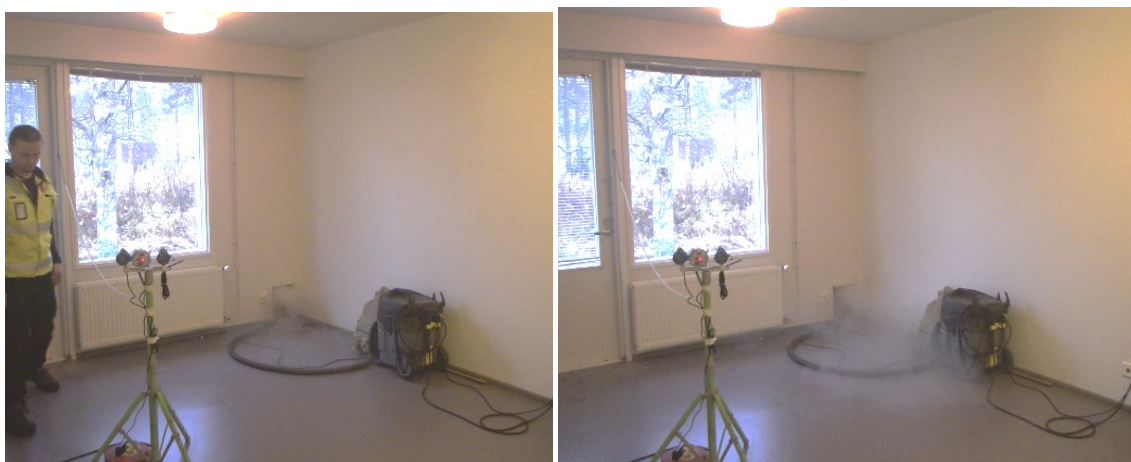
Tarkastelun tavoitteellinen paine-ero oli -10 Pa, toteutunut keskiarvio oli -10,63 Pa. Rakenneavauskohdalta sisäilmaan virtaava ilma leviää viimamaisesti suoraan imurin- ja seinän vierustaa rakenneavauskohdalta huoneeseen suuntaan n. 2-3 m etäisyydelle (Kuvat 26 ja 27), jossa se levittäytyy huoneen keskivaiheille ja hiljalleen lämmitessään nousee ylöspäin (Kuva 28). Merkkisavu leviää koko huoneen alalle n. 60 s. kuluessa (Kuva 29).

KUVA 26. ja KUVA 27. Vasemman puoleisessa kuvassa lähtötilanne, savu etenee suoraviivaisesti seinän vierustaa lattiapinnan tasassa n. 2-3 metrin etäisyydelle rakenneavauskohdasta. Oikeanpuoleisessa kuvassa aikaa on kulunut n. 16 s. (Meriläinen 2019)

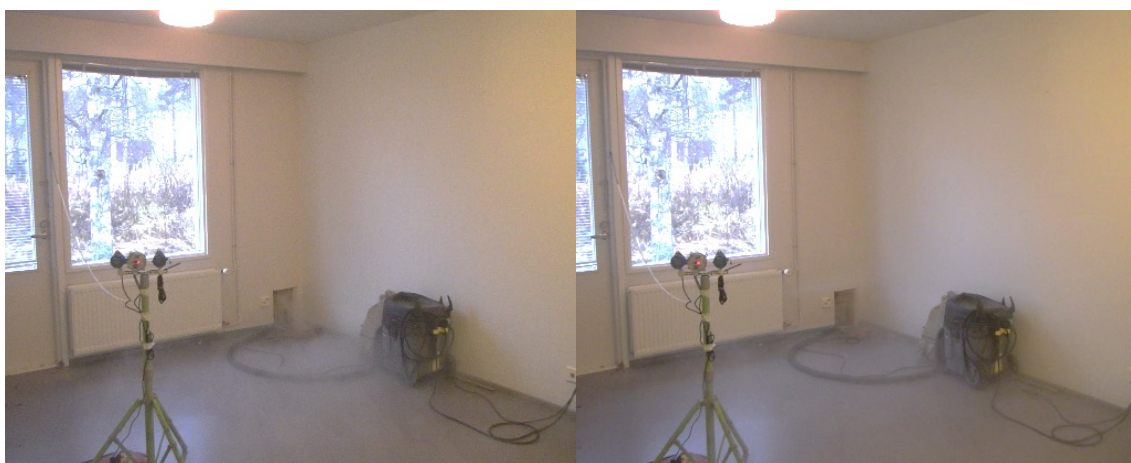
KUVA 28. ja KUVA 29. Vasemman puoleisessa kuvassa savu on levinnyt jo laajalle huoneeseen, aikaa on kulunut n. 45 s. Oikeanpuoleisessa kuvassa savu on levittäytynyt lähes koko huoneen alalle, aikaa on kulunut n. 50 s. (Meriläinen 2019)

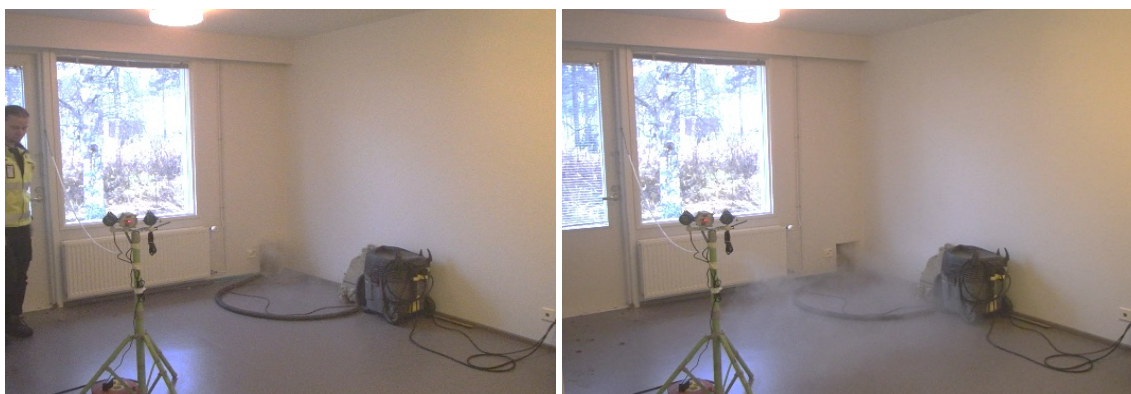
Tarkastelun tavoitteellinen paine-ero oli -15 Pa, toteutunut keskiarvio oli -14,68 Pa. Rakenneavauskohdalta sisäilmaan virtaava ilma leviää viimamaisesti suoraan imurin- / seinän vierustaa rakenneavauskohdalta huoneen suuntaan (Kuvat 30 ja 31). Ilmavirta muodostaa turbulenssia, joka levittää ilmaa myös suoraan huoneen keskivaiheille (Kuva 32). Ilman lämpeneminen ja ylöspäin kohoaminen on aiempia tarkasteluita hitaampaa, joka johtuu todennäköisesti suuremmasta viileän ilman määrästä. Ilmamäärän kasvaessa suhteessa savun määrään havainnointi vaikeutuu. Merkkisavu leviää koko huoneen alalle n. 40 s. kuluessa (Kuva 33).

KUVA 30. ja KUVA 31. Vasemman puoleisessa kuvassa lähtötilanne, savu etenee suoraviivaisesti eteenpäin rakenneavauskohdasta. Oikeanpuoleisessa kuvassa ilmavirtauksen linjan edessä oleva imuri aiheuttaa turbulenssia, joka ohjaa ilmaa myös keskelle tilaa, aikaa on kulunut n. 18 s. (Meriläinen 2019)

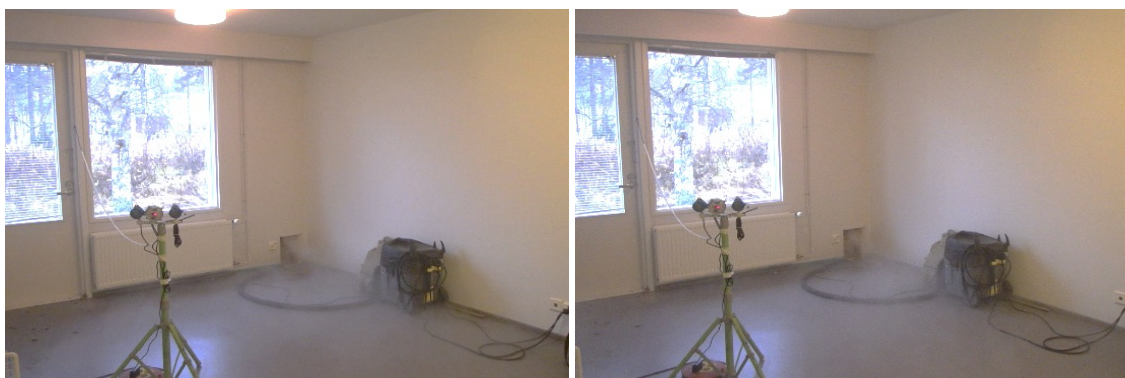
KUVA 32. ja KUVA 33. Vasemman puoleisessa kuvassa savu on levinnyt jo laajalle huoneeseen, aikaa on kulunut n. 22 s. Oikeanpuoleisessa kuvassa savu on levittäytynyt koko huoneen alalle, aikaa on kulunut n. 40 s. (Meriläinen 2019)

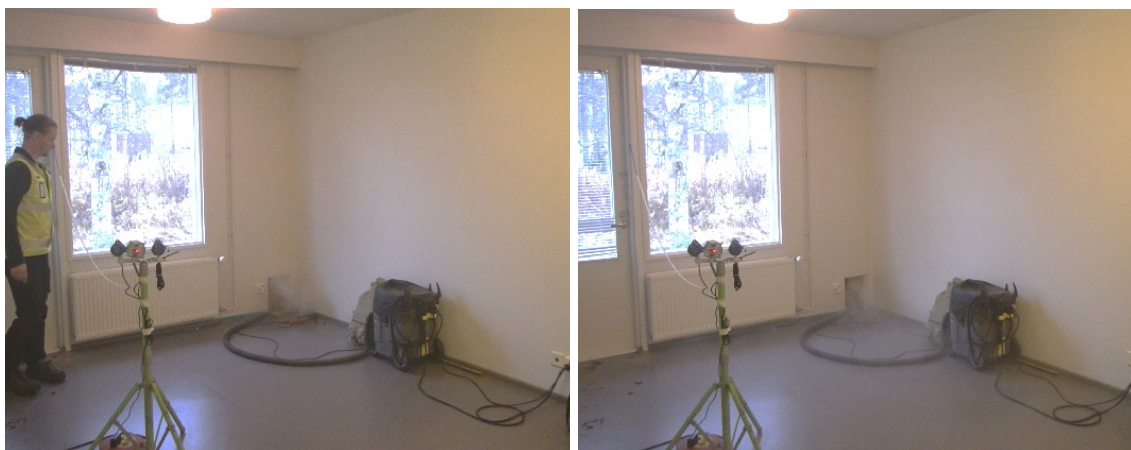
Ilmavirtauksen havainnointi on haastavaa suuresta ilmamäärästä johtuen, savu leviää nopeasti koko huoneen alalla ja sekoittuu huoneilmaan (Kuva 34). Arviolta merkkisavu on levinnyt koko huoneen alalle 15- 20 s. aikana (Kuva 35).

KUVA 34. ja KUVA 35. Vasemman puoleisessa kuvassa lähtötilanne n. 20 Pa alipaineessa. Oikean puoleisessa kuvassa savu levinnyt lähes koko tilan alalle, savu vaikeasti havaittavaa, aikaa on alkutilanteesta kulunut 15 s. (Meriläinen 2019)

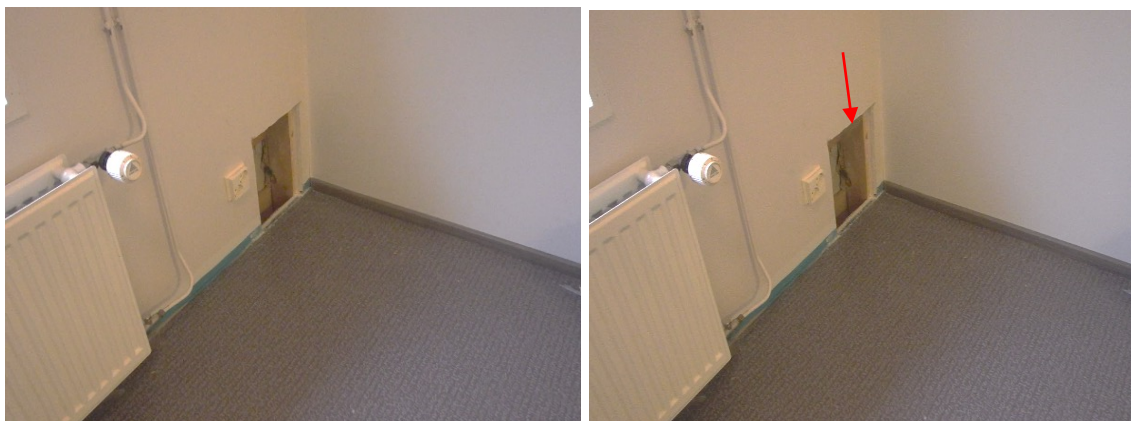
Ylipaineisessa olosuhteessa ilmavirtaa sisälle ei tarkastelun perusteella ole (Kuva 36), eikä pieni paine-eron hetkellinen vaihtelu, esim. oven availu, muuta tilannetta oleellisesti (Kuva 37).

KUVA 36. ja KUVA 37. Vasemman puoleisessa kuvassa tilanne n. +5 Pa ylipaineessa, viitteitä ilmavirroista sisälle ei ole. Oikeanpuoleisessa kuvassa merkkisavua vähäisesti näkyvillä rakennauskohdan yläreunassa ulko-ovea raollaan käytettäessä. (Meriläinen 2019)

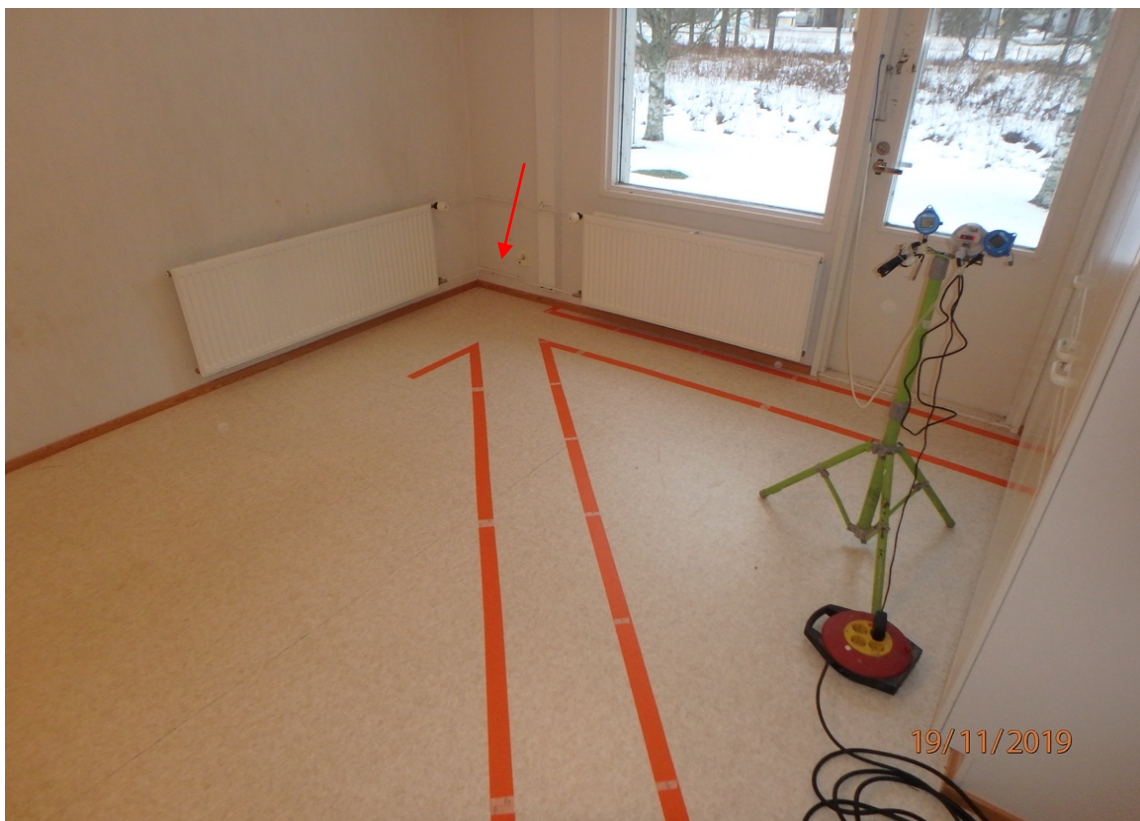
KUVA 38. Testihuoneen lattiaan rajattu "pölyrata". Rakenneavauskohhta ulkonurkassa nuolen osoittamalla kohdalla. (Meriläinen 2019)

Alla olevassa kuvassa 38 on esitetty lattiapintaan rajattu pölyrata. Radan pinta puhdistettiin nihkeällä mikrokuitupyhkeellä, sekä nukkaamattomalla kuitupyhkeellä ennen rakenneavauksen tekemistä.

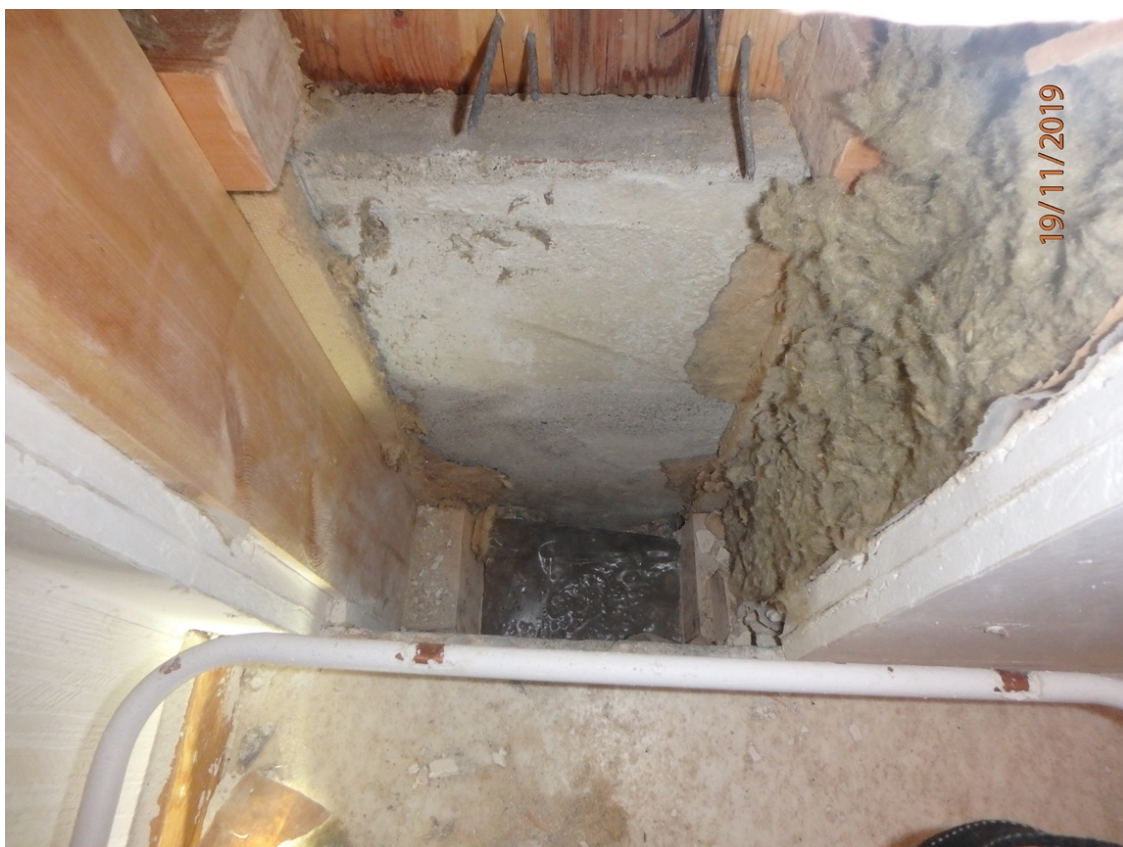
KUVA 39. Kuva rakenneavauksesta. Rakenne avattiin "normaaliin" tapaan niin, että rakenne saadaan täysin selvitettyä, rakenneavauksen kesto oli n. 33min. (Meriläinen 2019)

Rakenneavauksessa ulkoseinärakenteen alaosaista poistettiin sisäverhouslevyt, höyrynsulkumuovit, sekä lämmöneristeet. Alaohjauspuusta leikattiin, ja poistettiin n. 10 cm:n pituinen pala, sekä lattiapinnan alapuolelle viedyn seinänlevyn alaosa poistettiin. Viimeisenä poistettiin pala tuulensuojalevyä. Rakenteesta tehtiin tavanomaiset, kuntotutkimuksiin liittyvät havainnot ja mittaukset, jotta tilanne havainnollistaisi mahdollisimman luotettavasti oikeaa rakenneavaustilannetta. Avattu rakenne ennen mittauksia ja havainnointia on esitetty kuvassa 39.

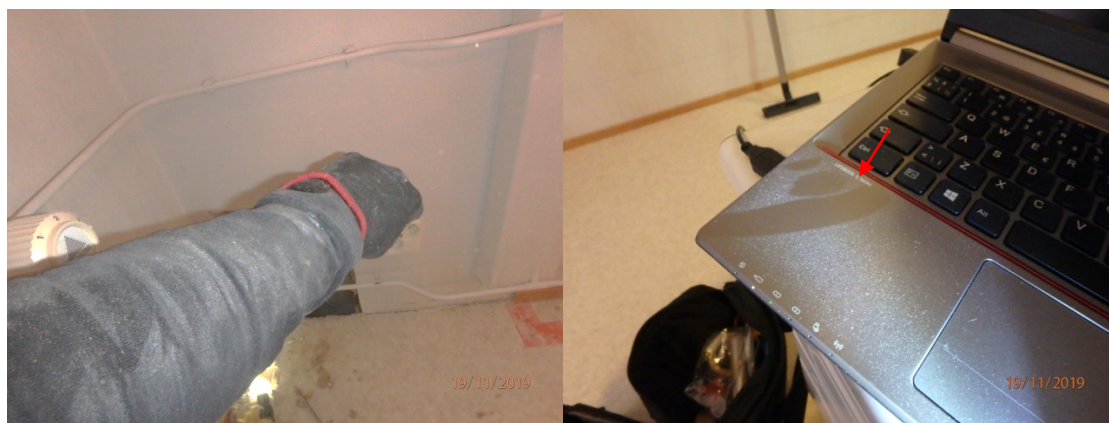
KUVA 40. ja KUVA 41. Vasemman puoleisessa kuvassa tutkijan vaateista rakenneavauksen jälkeen, hengitysvyöhykkeen altistumisriski on selvä. Oikean puoleisessa kuvassa silmämääräistä pölykertymää tason päällä olevan tietokoneen päältä. (Meriläinen 2019)

Rakennearauskohdan ympäristössä lattiapinnalle kertyy silmämääräisesti havaittava pölykerros. Myös tutkijan vaatteille kertyvä pölykerros on selvästi nähtävissä (Kuva 40). Kauempana huoneistossa, sekä sisäilmassa pöly ei ole nähtävissä ilman valokeilaa tms., pölyä on kuitenkin sisäilmassa sekä kertyneenä pinnoille (Kuvat 41, 42 ja 43).

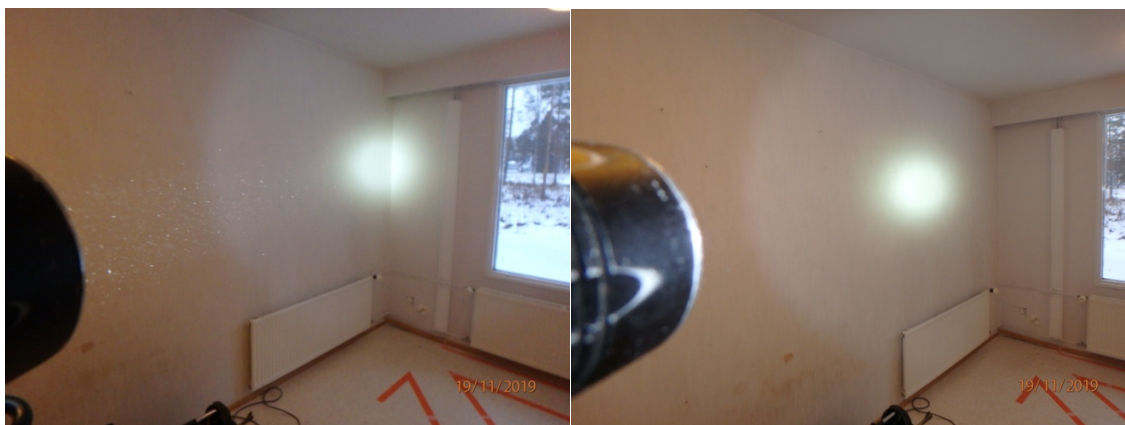
KUVA 42. ja KUVA 43. Vasemman puoleisessa kuvassa pölyä sisäilmassa vielä 1h jälkeen avauksesta. Oikean puoleisessa kuvassa pölyä ei juuri ole 1,5h jälkeen. (Meriläinen 2019)

Sisäilmassa pölyä oli rakenneavauksen jälkeen silmämääräisesti koko huoneiston alalla. Pölyä laskeutui pinnoille myös tilan kauimmaisessa nurkassa rakenneavauskohtaan nähden. Silmämääräisesti arvioituna ilmassa oli pölyä vielä n. 1,5 h rakenneavauksen jälkeen.

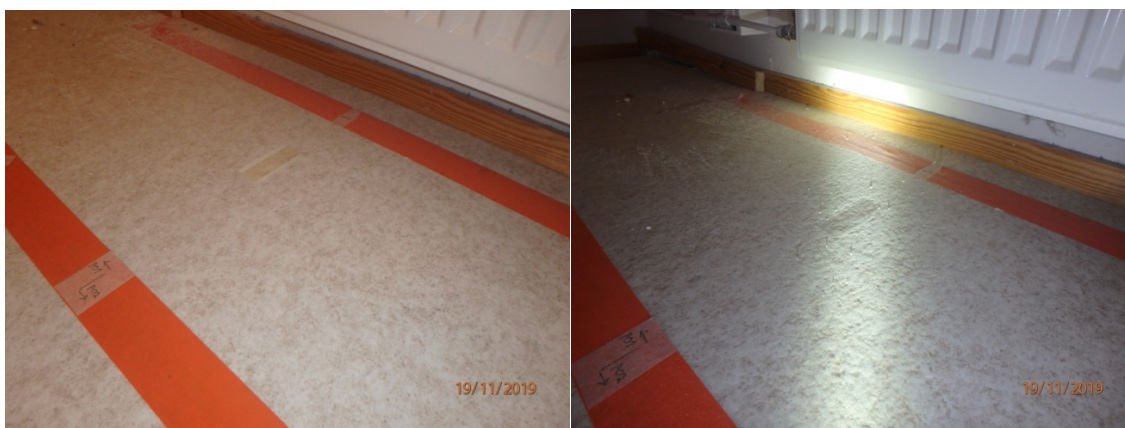
KUVA 44. ja KUVA 45. Molemmissa kuvissa kohta rakenneavauksesta 0,5 m seinän suuntaisesti, pölyä ei silmämääräisesti ole selvästi havaittavissa, kohdalla geeliteippinäyte G01. Oikean puoleisessa kuvassa teippi on otettu kohdalta pois, pöly näkyvässä valokeilan avulla. (Meriläinen 2019)

Pölyradan reunateipeistä pölyä ei havaittu silmämääräisesti ilman valokeilaa rakenneavauskohta lähialueen ulkopuolelta (Kuva 44). Valokeilan avulla pölykerros on nähtävissä (Kuvat 45, 46 ja 47)

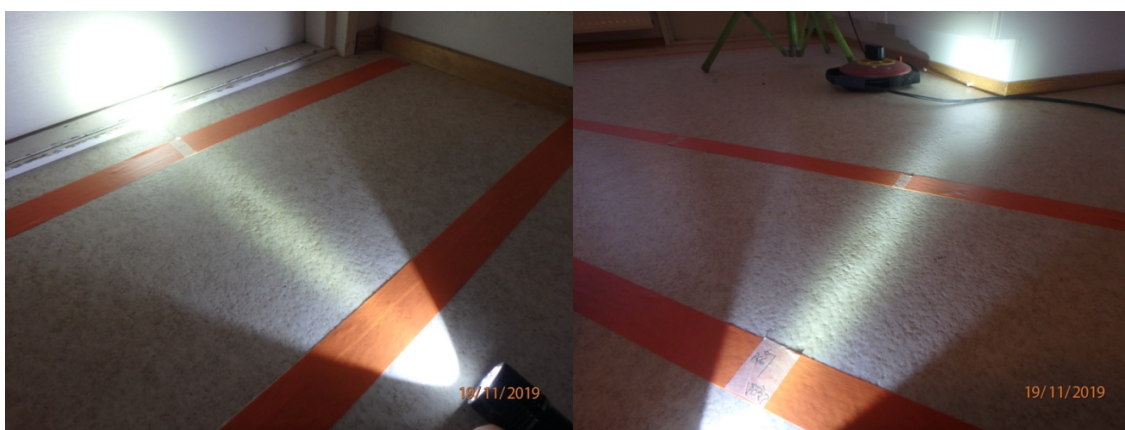
KUVA 46. ja KUVA 47. Vasemman puoleisessa kuvassa kaukaisin geeliteippinäytteenotto kohta G06 seinän vierustalla, pöly näkyvässä valokeilan avulla teipin poiston jälkeen. Oikean puoleisessa kuvassa kaukaisin kohta huoneen keskellä G012, pöly näkyvässä valokeilan avulla teipin poiston jälkeen. (Meriläinen 2019)

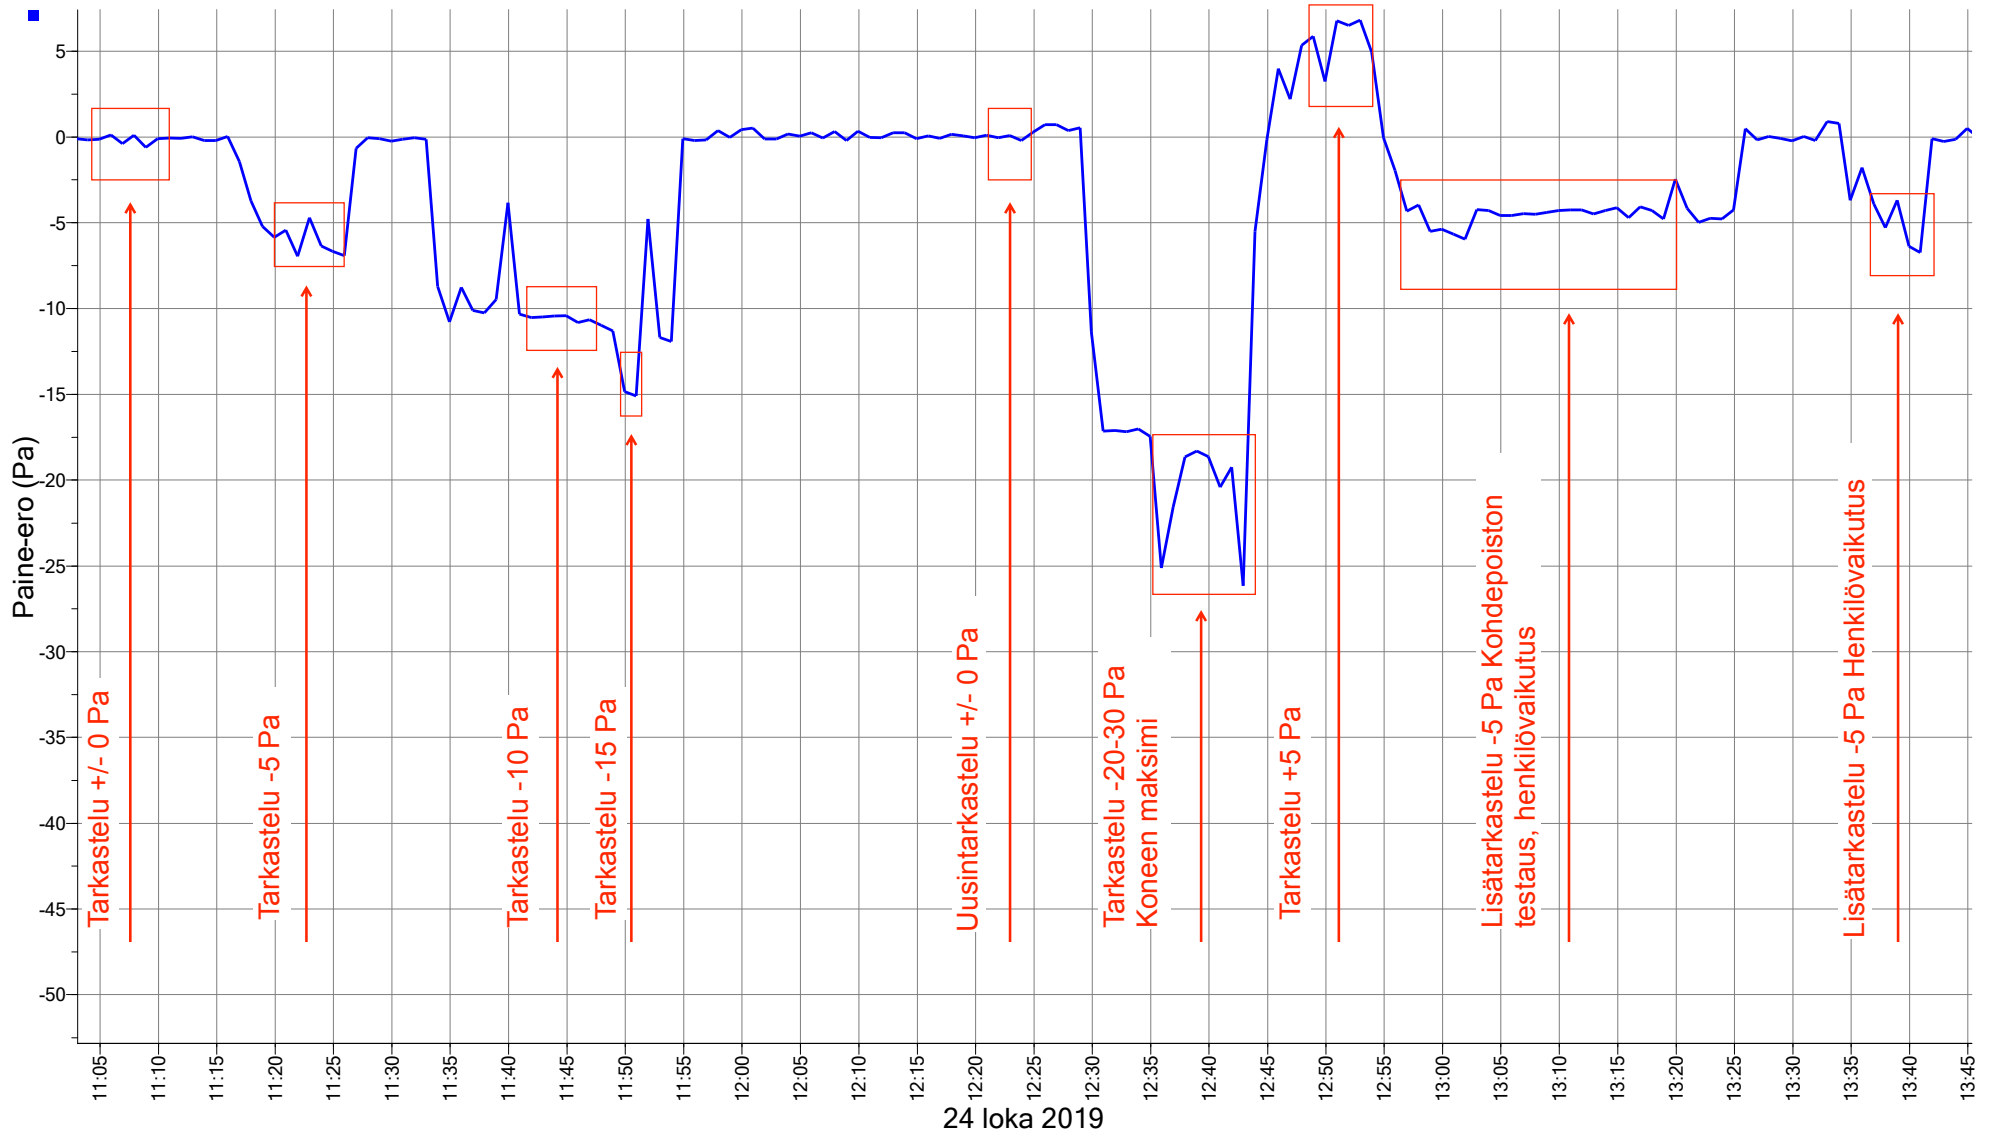
YAMK Opinnäytetyö
Rakenneavausympäristön ilmapirtaukset ja kontaminaatio. J. Meriläinen
Liite 3.2 Paine-eromittausten kuvaaja kontaminaatiotutkimukset

■ 799583Paine-ero Utajärvi 19.11.2019

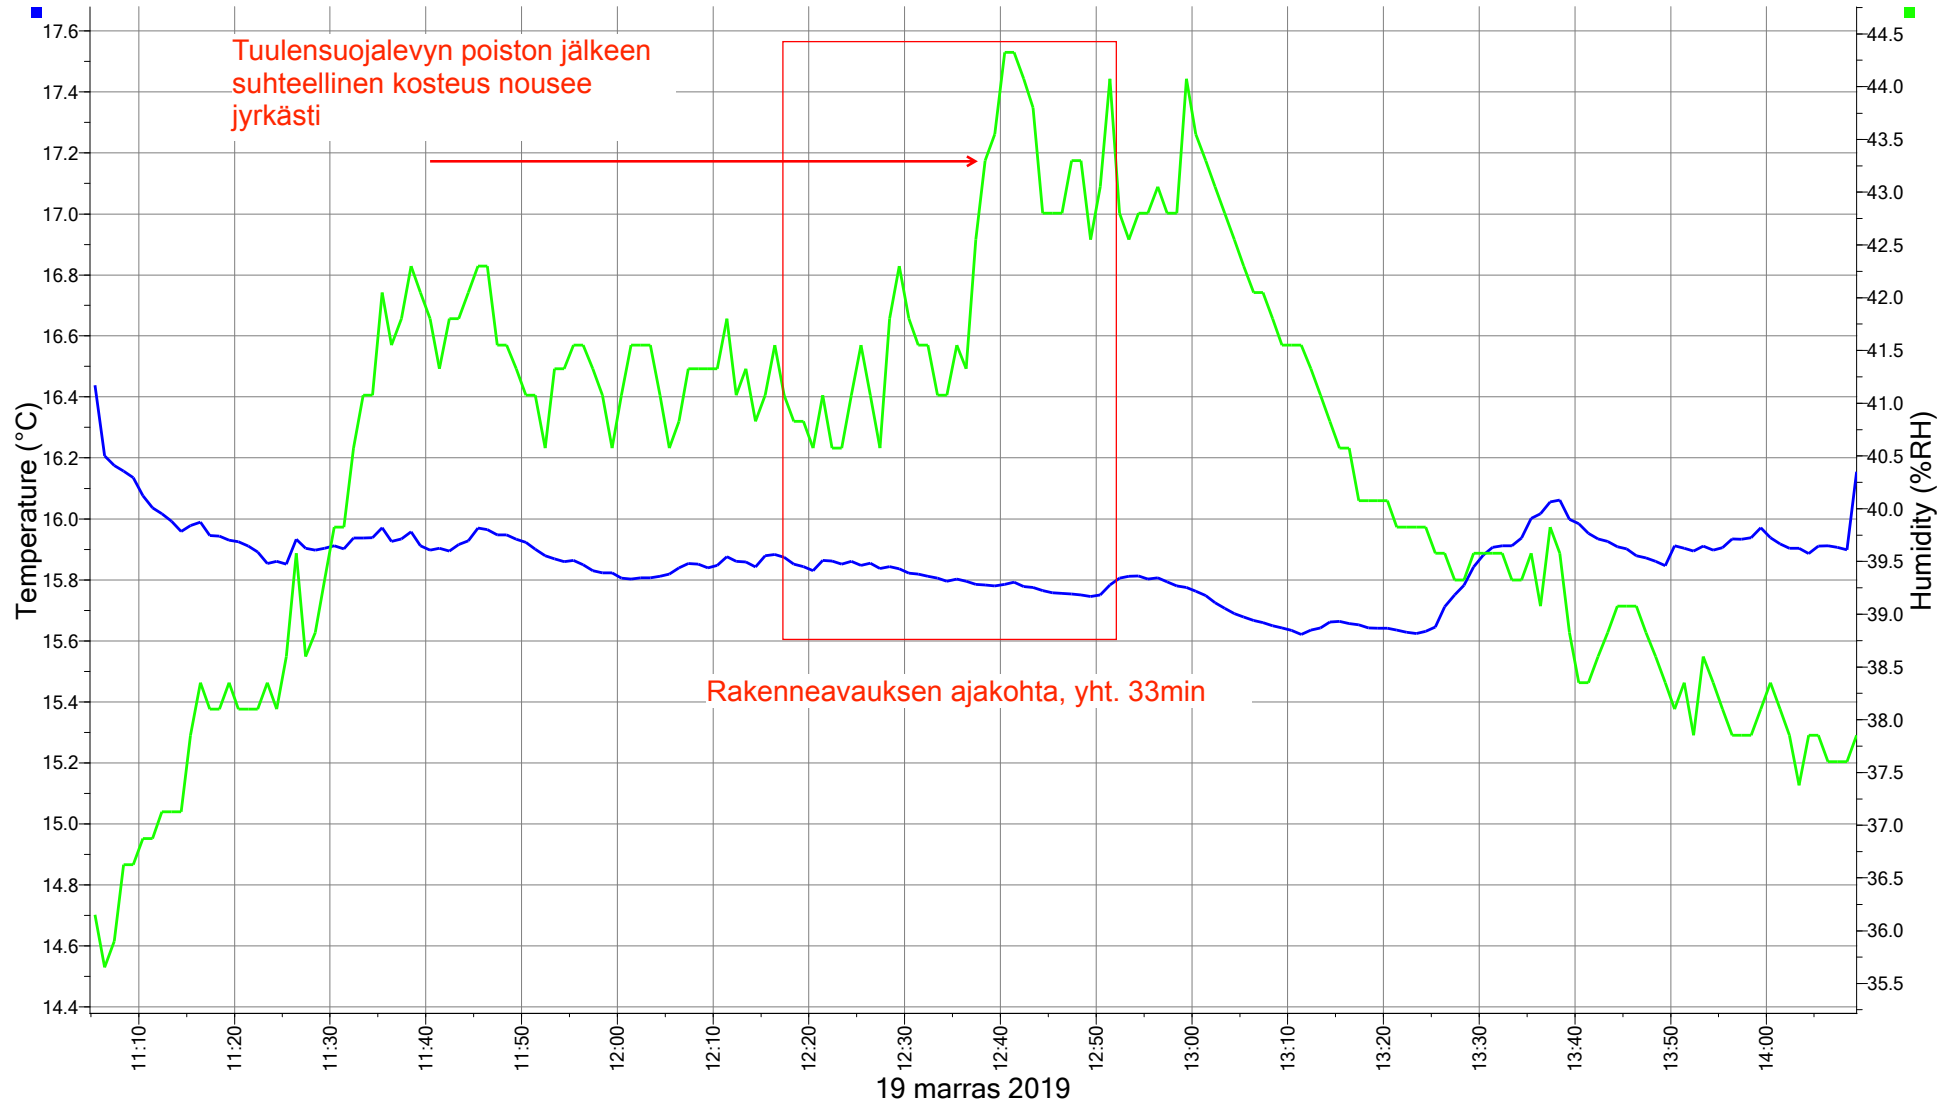
Liite 4.2 Sisäilman lämpötilan ja suhteellisen kosteuden kuvaajat, kontaminaatiotutkimukset

- 813805 Temperature Utajärvi 19.11.2019
- 813805 Humidity Utajärvi 19.11.2019

Tutkimushetkellä 19.11.2019 sää oli sateinen, maassa oli lumipeite. Lämpötila ulkona oli +2°C, ilman suhteellinen kosteus 99,0%. Sisäilman lämpötila oli n. 15-16 °C, suhteellinen kosteus n. 36- 44%. Tutkimusajankohdan suhteellisen kosteuden ja lämpötilan vaihtelu on esitetty liitteenä olevassa kuvaajassa (Liite 4.2).
