Betonijulkisivun vauriot

Insinööri (AMK),
rakennustekniikka

Kevät 2020

Tämä insinöörityö sisältää kirjallisuusselvityksen betonirakenteisten julkisivujen vaurioista. Työn tavoitteena oli selvittää erilaisten vaurioiden syntyä ja etenemistä. Työn lähtökohtana oli kerrostalon parvekkeissa havaittujen vaurioiden syiden selvittäminen.

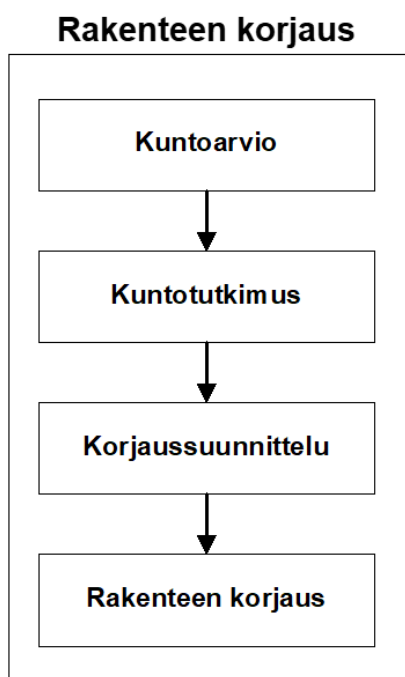
Kuva 2. Korjaushankkeen eteneminen. [3, s. 5.]

Jos jokin rakenneosaa on siinä kunnossa, että sen kunto on selvitettävä tutkimuksilla, tehdään ensin yleispiirteinen kuntoarvio. Kuntoarviossa voidaan jatkotoimenpiteenä suositella tarkempaa kuntotutkimusta. Kuntotutkimuksessa selvitetään todellinen korjaustarve. Kuntotutkimus sisältää korjaussuunnittelun lähtötiedot. Kuvassa 2 on esitetty korjaushankkeen eteneminen. [3, s. 5.]

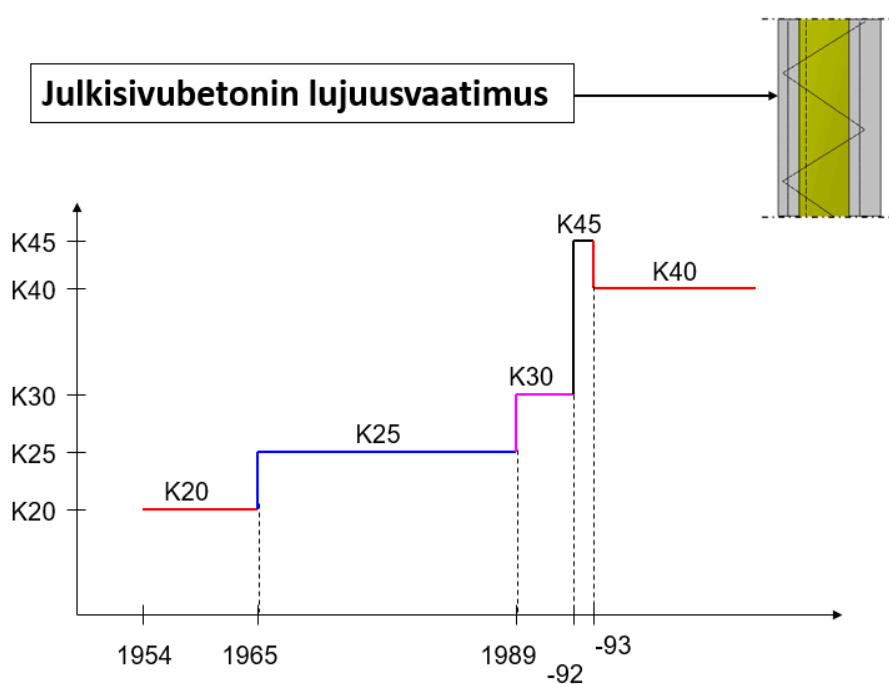
Kuva 3. Julkisivubetonin lujuusvaatimukset. [3, s. 9.]

Betonin lujuus ilmoitettiin kuutiolujuuden avulla. Vanhojen määräysten aikana julkisivuissa betonin lujuusvaatimukset olivat selvästi vähäisempiä kuin nykyään. Vielä 1950-luvulla julkisivubetonin lujuusvaatimukseksi riitti K20. Vuonna 1966 lujuusvaatimusta nostettiin lukemaan K25. Vuosina 1989–1993 muutettiin jälleen lujuusvaatimuksia välillä K30–K45. Kuvassa 3 on esitetty julkisivubetonin lujuusvaatimus eri vuosina. [3, s. 9.]

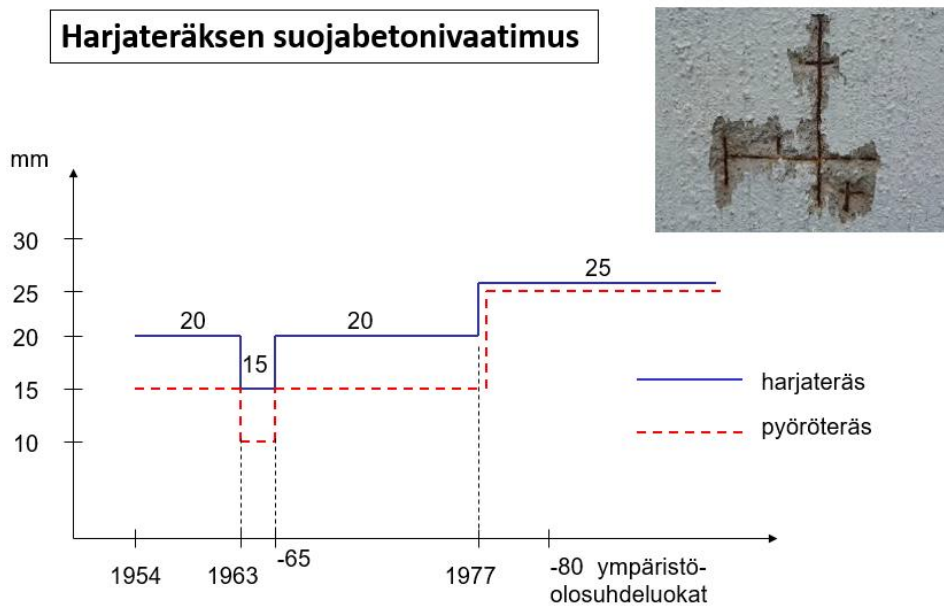
Kuva 4. Harja- ja pyöröteräksen suojabetonivaatimukset. [3, s. 10.]

Harjateräksen suojabetonivaatimus on vaihdellut vuosien 1954 ja 1977 välisenä aikana 15 millimetristä 25 millimetriin. Pyöröteräksillä vastaavana aikana suojabetonivaatimus on vaihdellut 10 millimetristä 25 millimetriin. Kuvassa 4 on esitetty tarkemmin teräksien suojabetonivaatimukset eri vuosina. [3, s. 10.]

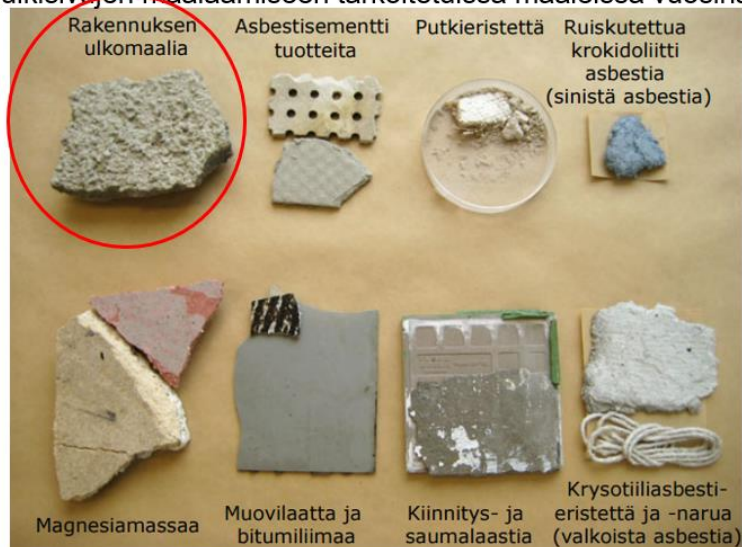
- Asbestin uuskäyttö kiellettiin Suomessa 1993
- Rakennusmateriaaleissa runsaasti 1960- ja 1970-luvulla
- Betonisten, kevytbetonisten, rapattujen ja asbestisementtisten julkisivujen maalaamiseen tarkoitetuissa maaleissa vuosina 1960–1988

Kuva 7. Asbestia sisältäviä vanhoja rakennusmateriaaleja. [3, s. 11]

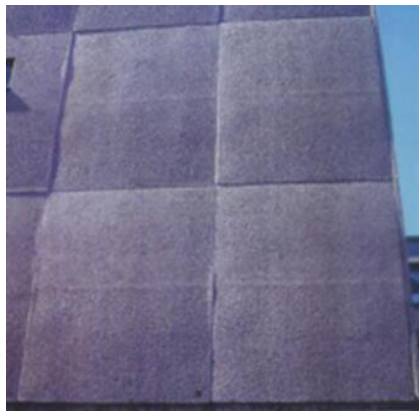
- **Alkuvaiheessa** olevaa pakkasrapautumaa ei voida havaita silmämääräisesti
 - **Pitkälle edennyt** pakkasrapautuma:
 - Rakenteen pinnan halkeilu ja lohkeilu
 - Elementtien kaareutuminen
 - Rakenteen tilavuuden kasvu
- ➡ Elementtien saumojen pullistuminen

Kuva 9. Pakkasrapautuman eteneminen betonisandwichseinän ulkokuoressa. [3, s. 19.]

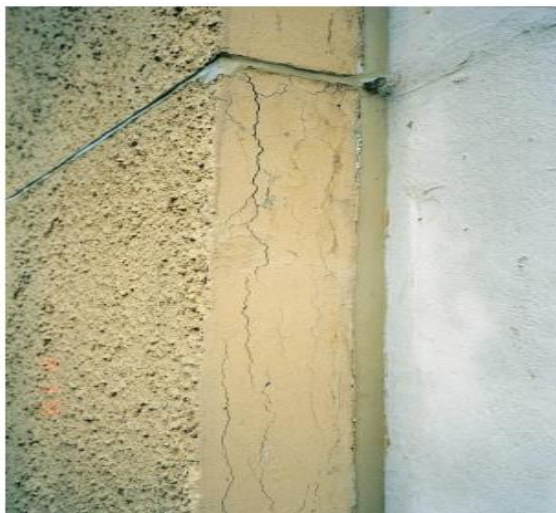
Kuva 10. Pakkasrapautunut pieliseinä [6, s. 5.]

Pakkasrapautumisen vauriot havaitaan betonissa säröilyinä. Säröily heikentää betonin ominaisuuksia, koska vesi pääsee rakenteiden sisälle ja vauriot kasvavat. Rasituksen jatkuessa betoni alkaa rapautua. Pitkään jatkunut rapautuminen näkyy rakenteen pinnassa halkeamina, elementtien kaareutumisenä ja pahimmillaan betonin lohkeiluna. Alkuvaiheessa olevaa pakkasrapautumaa ei voi havaita aistinvaraisesti tai rakennetta vasaroimalla. Jotta alkuvaiheessa olevat vauriot voidaan tunnistaa, tarvitaan laajempia tutkimuksia. Mitä nopeammin vauriot saadaan selville, sitä nopeammin voidaan ryhtyä korjaustoimenpiteisiin ja rasitus saadaan loppumaan. Rapautuminen vaikuttaa betonin veto- ja puristuslujuuteen, minkä seurauksena rakenteiden kantavuus ja turvallisuus voivat heiketä. Kuvassa 9 on esitetty pakkasrapautuman eteneminen betonisandwichseinän ulkokuoressa. [3, s. 19.] Kuvassa 10 rapautuminen näkyy rakenteen pinnassa halkeamina.

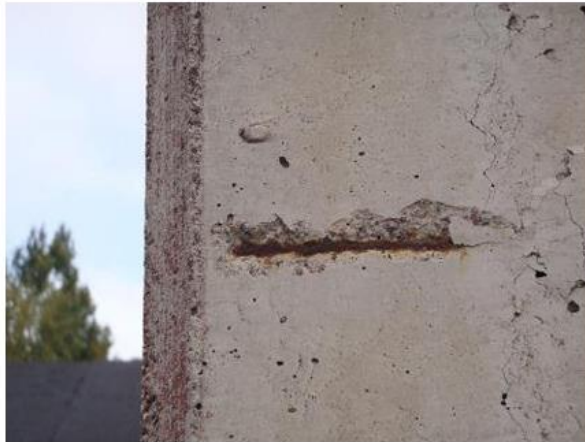
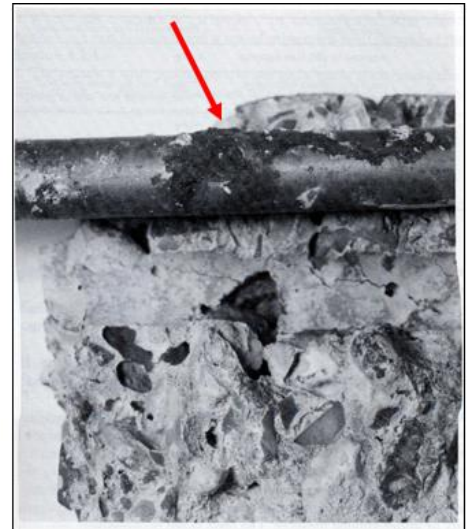
Terästen korroosion aiheuttama vaurio teräsbetonirakenteessa

Kuva 13. Korroosion aiheuttama vaurio [3, s. 15]

Betonin sisällä olevat raudoitukset voivat kärsiä korroosiosta, mutta siihen tarvitaan betonin karbonatisoitumista tai kloridien läsnäoloa raudoitusta ympäröivässä betonissa. Betonin menetettyä suojauskykynsä on rauditus alttiina korroosiolle. Korroosion syntyminen on riippuvainen kosteusrasituksesta, betonin laadusta ja suojabetonin paksuudesta. Tätä hetkeä kutsutaan korroosion käynnistymisvaiheeksi. Aktiiviseksi korroosioksi kutsutaan vaihetta, jossa rakenteen kelpoisuus on menetetty ja korjaustoimenpiteet on aloitettava. Ympäristön kosteusrasituksella on merkittävä osuus karbonatisoitumisen ja korroosion etenemiseen. [4, s. 20.] Kuvassa 13 on havaittavissa terästen korroosion aiheuttama betonipinnan vaurio [3, s. 15.]

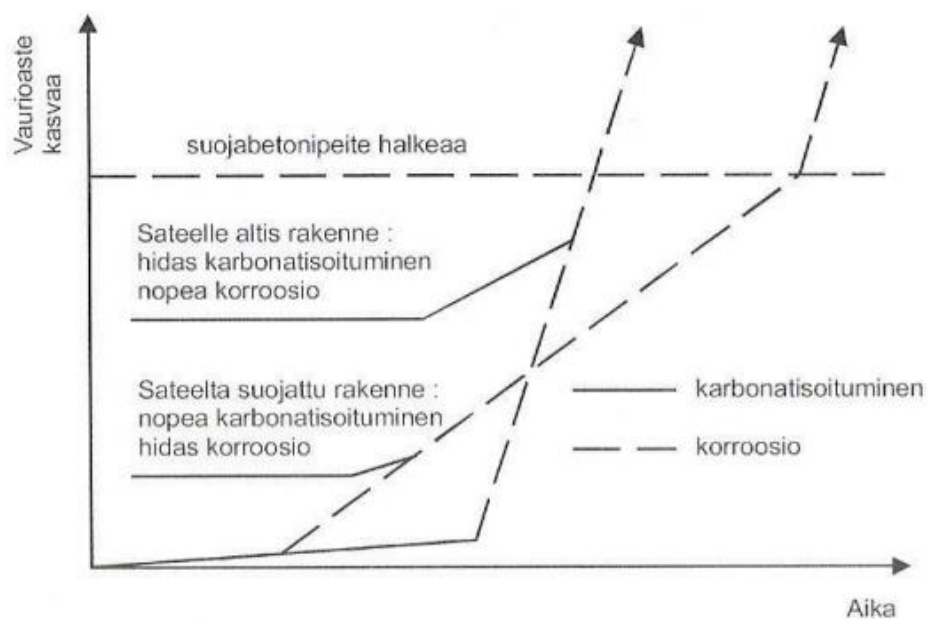
Kuva 14. Saderasituksen vaikutus karbonatisoitumiseen [4, s.21.]

Karbonatisoitumisessa betonin huokosveden pH-arvo alenee. Reaktion seurauksena ilman sisältämä vesi pääsee tunkeutumaan betoniin. Karbonatisoituminen on sateelle alttiissa rakenteessa hidas tapahtumaketju, se alkaa betonin pinnasta ja menee vähitellen syvemmälle rakenteisiin. Sateelta suojassa olevassa rakenteessa karbonatisoituminen on nopeaa ja korroosio hidasta. Betonissa olevat halkeamat päästävät hiilidioksidia betoniin, betonin huokosrakenne ja kosteuspiitoisuus vaikuttavat siihen, kuinka nopeasti hiilidioksidi pääsee betoniin. Karbonatisoitumisen estämiseksi julkisivun betonilla on suuri merkitys, koska mitä tiiviimpää betoni on, sitä vaikeampaa karbonatisoitumisen on. Kuvassa 14 on esitetty saderasituksen vaikutus karbonatisoitumiseen. [4, s. 21.]

Sadevedellä on karbonatisoitumiseen hidastava vaikutus, koska huokosverkoston täytyessä vedellä hiilidioksidin tunkeutuminen hidastuu. Karbonatisoitumisnopeus voi olla aivan erilaista eri kohdissa julkisivua, koska etenemisnopeuteen vaikuttavat useat tekijät. Karbonatisoitumisen nopeuteen vaikuttavat pintamateriaalit ja -tarvikkeet, jotka voivat hidastaa hiilidioksidin pääsyä betonin sisälle. [4, s. 23 - 24.]

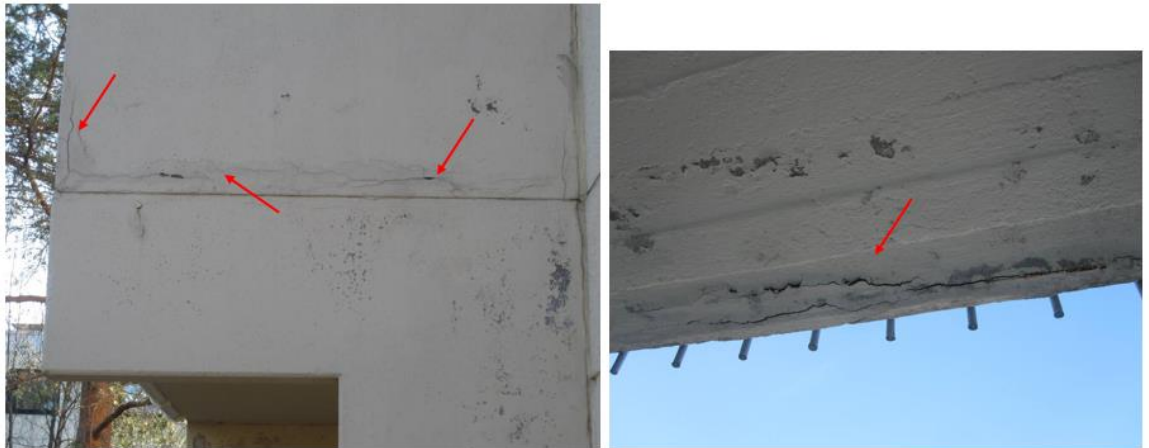
Kuva 15. Terästen korroosion aiheuttamia vaurioita parvekerakenteissa. [3, s. 16.]

Parvekkeissa korroosiolle alttiita paikkoja ovat pieliteräkset ja kaiteiden kiinnitykset, koska peitevahvuudet ovat vähäisiä. Parvekkeissa korroosion vaikutukset ovat yleensä esteettisiä. Aktiivinen korroosio on vauhdikkainta parvekelaatoissa, joita ei ole vedeneristetty tai vedenohjaus on puutteellista. [3, s. 28.] Kuvassa 15 on nähtävissä terästen korroosion aiheuttamia vaurioita parvekepielessä sekä parvekelaatan alapinnassa. [2, s. 16.]

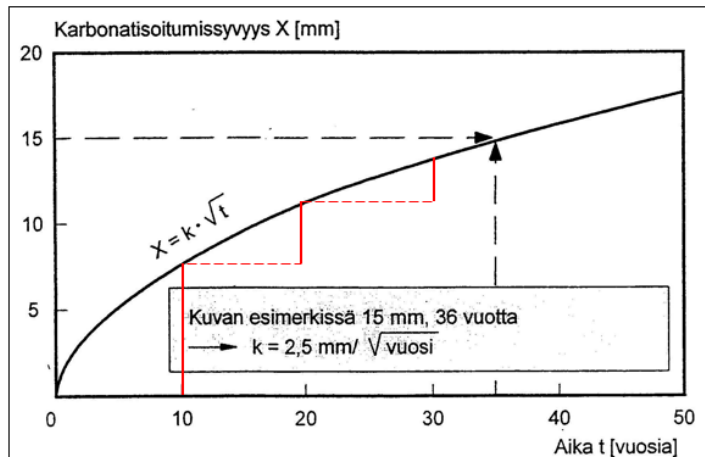
Karbonatisoitumisen eteneminen neliöjuurimallin mukaan:

$$X = k \cdot \sqrt{t}$$

Betonin karbonatisoitumisnopeus hidastuu vanhassa rakenteessa. Paksun rakenteen etuna on se, että hiilidioksidin siirtyminen betoniin hidastuu karbonatisoitumisrintaman siirtyessä syvemmälle betoniin. Samassa kohteessa karbonatisoitumisnopeuksissa voi olla suuriakin eroja. Karbonatisoitumisen nopeus voidaan laskea ns. neliöjuurimallilla. Kuvassa 16 on laskuesimerkki karbonatisoitumissyvyyden määrittämisestä. [3, s. 17.]

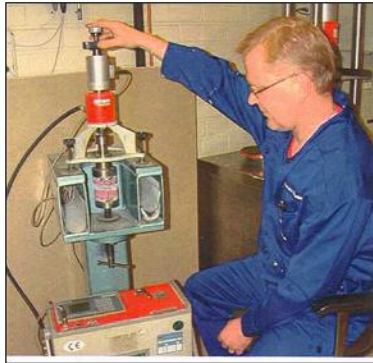
Vetokoe: (MPa = MN/m²)

Vetolujuus	Todennäköinen rapautumistilanne
n. 0,1 MPa	Näytteessä pitkälle edennyttä rapautumaa
n. 0,5 MPa	Näytteessä jonkin verran rapautumaa
n. 1,0 MPa	Näytteessä voi olla alkavaa rapautumaa
n. > 1,5 MPa	Rapautuminen epätodennäköistä

Rapautumaton

Rapautunut

Vetolujuustutkimuksia varten otetun poranäytteen tulee olla mahdollisimman suuri betonin runkoaine huomioon ottaen. Poranäytteen halkaisijan tulee olla vähintään kolme kertaa kiviaineksen maksimiraekoko. Käytännössä näyteliön halkaisijaksi on vakioitunut n. 50 tai 75 mm. Tuloksia tarkastellessa on hyvä käyttää apuna taulukkoa. Taulukkoa voidaan käyttää vain siinä tapauksessa, että murtokohta ei ole tapahtunut esimerkiksi suureen tiivistyshuokoseen, kiveen tai teräkseen. Jotta tulokset ovat luotettavia, näytteitä pitää ottaa useasta eri kohdasta ja vertailla tuloksia, jotta saadaan kokonaiskuva tilanteesta. Alhaiselle vetolujuudelle voi olla muitakin syitä kuin betonin rapautuminen. Syinä rapautumiselle voi olla runkoaineen laatu, betonin heikko lujuustaso ja betonin kuormista johtuva halkeilu. [4, s. 110.] Rapautumistilanteen arviointi veto-koetulosten perusteella on esitetty kuvassa 19. [3, s. 29.]

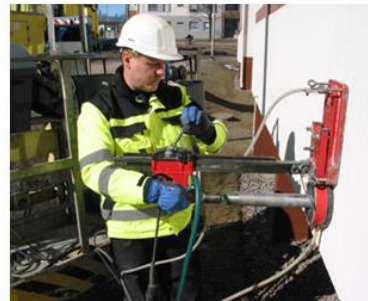
Karbonatisoitumissyvyyden mittaaminen rakenteesta ja näytteestä

Kuva 20. Karbonatisoitumissyvyyden mittaaminen rakenteesta ja näytteestä. [3, s. 24.]

Betonin karbonatisoitumista tutkittaessa selvitetään, miten syvälle betonissa on neutralisoituminen edennyt eli rauditus on menettänyt korroosiota suojaavan ominaisuutensa. Betonin karbonatisoitumissyvyys mitataan pH-indikaattorilla, jolla saadaan selville karbonisoitunut (pH noin 8) ja karbonisoitumaton betoni (pH 13...14). [3, s. 97.] Kuvassa 20 on esitetty karbonatisoitumissyvyyden mittaamistapoja. [8, s. 27.]

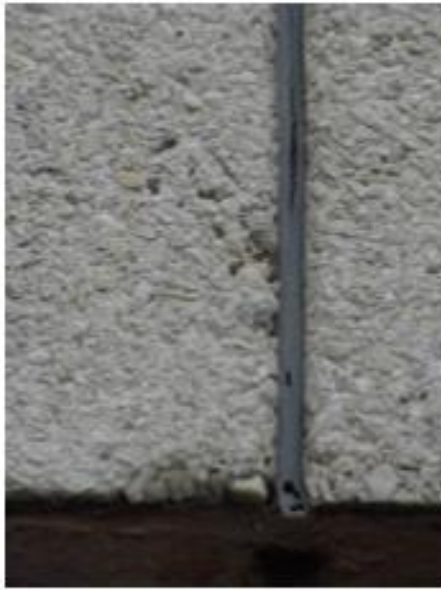
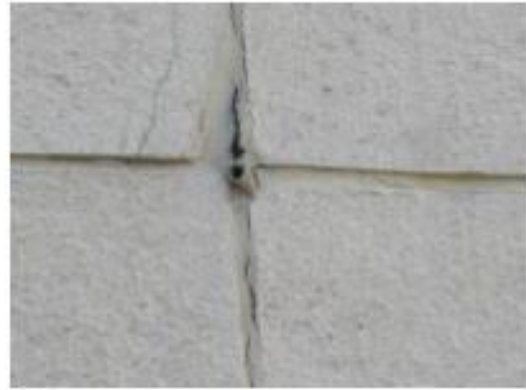
Kuva 21. Huonokuntoisia elementtisaumoja [3, s30.]

Julkisivujen elementtisaumojen tutkimuksessa saadaan selville ovatko elementtisaumat elastisia. Huonokuntoiset elementtisaumat ovat menettäneet elastisuutensa. Huonokuntoisissa elementtisaumat voivat olla epätiivittä. Tähän syynä voi olla sauman halkeaminen, tuuletusputken epätiivisyys ja sauman tikutuksessa tapahtuneet virheet. Kuvassa 21 on huonokuntoisia elementtisaumojen kuvia. [3, s. 30.]
