OPINNÄYTETYÖ - AMMATTIKORKEAKOULUTUTKINTO
TEKNIKAN JA LIIKENTEEN ALA

LVIS-PERUSKORJAUKSEN RAKENNUSSUUNNITTELU

Asunto-osakeyhtiö Kuopion Retkipankko

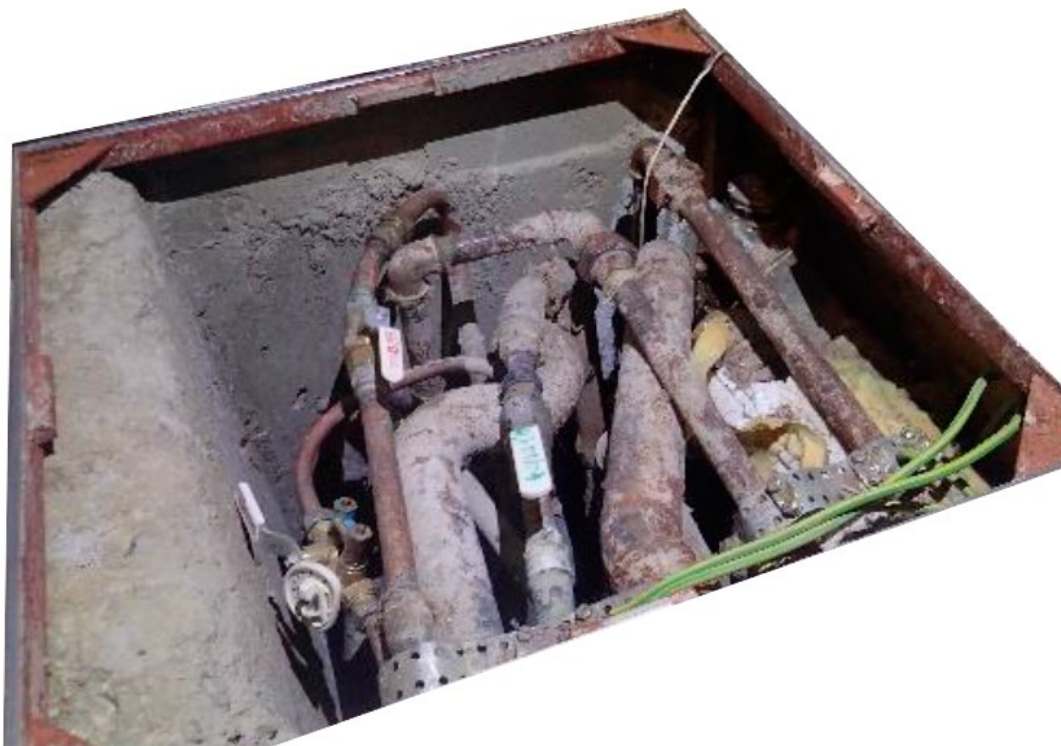
KUVA 1. Rivitalohuoneistojen alla kulkeva tekniikkakanava (Nieminen 2019)

Perinteisessä peruskorjauksessa vanhoihin hormoneihin ja/tai tekniikkakanaviin (kuva 1) vanhojen putkien tilalle asennetaan uusi viemäri- ja käyttövesiputkisto sekä korjataan kylpyhuoneet, saunat ja WC:t sekä muut uusittavan putkilinjan kohdalla olevat tilat. Uudet paremmin eristetyt putket voivat vaatia enemmän tilaa hormoneista kuin vanhat, joten hormoneja voi olla tarvetta suurentaa. Hormien kasvattaminen voi vaikuttaa tilojen suunnitteluun. Tämä korjaustapa edellyttää sitä, että hormi- ja putkilinjoihin on mahdollista päästä tekemään korjaustyö ja että tila, jossa remonttia tehdään ei ole sillä hetkellä käytössä.

Kiinteistöjen lämmitysjärjestelmänä on vuonna 2013 asennettu maalämpöjärjestelmä ja lämmönjakotapana on vesikiertoiset patterit. Alkuperäiset lämpöjohdot ja käyttövesiputket kulkevat B- ja C-talojen osalla lattian alla olevassa eristetyssä putkikanaalissa (kuva 1) ja A-talossa ne ovat kellarin katossa. Kiinteistön nykyiset viemäriputket ovat muovia. Viemäreiden pohjaviemärit sijaitsevat maassa ja pystynousut horneissa. Ilmanvaihtojärjestelmänä huoneistoissa on pääasiassa painovoimainen ilmanvaihto, muutamissa huoneistoissa on asennettu koneellisia poistoilmapuhaltimia. Korvausilma huoneistoihin on otettu ikkunoiden yläreunaan asennetuista korvausilmaventtiileistä.

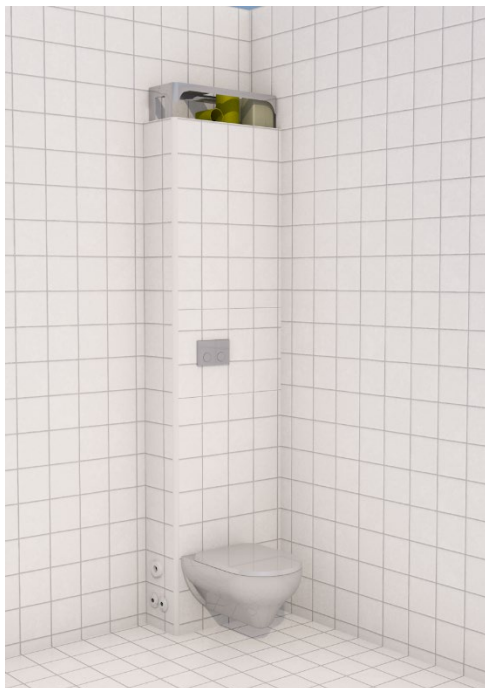
KUVA 2. Talotekniikkakasetti Uponor Reno Port (Uponor)

Toinen tapa uusii viemäri ja/tai käyttövesiputket on jättää vanhat putket vanhoihin hormoneihin paikalleen ja asentaa uudet putkistot uuteen sijaintiin, esimerkiksi uuteen kotelointiin, pinta-asennuksena tai talotekniikkakasettina (kuva 2). Tällaista tapaa korjata voidaan käyttää, jos vanhoja hormoneja ei voida tai haluta hyödyntää ja kun tilojen mitoitus ja käyttötapa mahdollistaa uusien putkistojen sijoituksen esimerkiksi alakattoihin ja/tai koteloihin, porraskäytävän puolelle tai pinta-asennuksena. (Virta 2018, 32.)

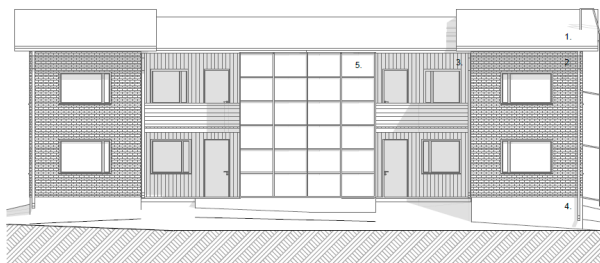
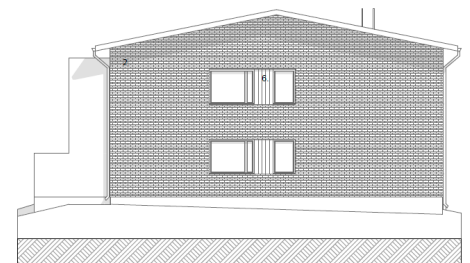
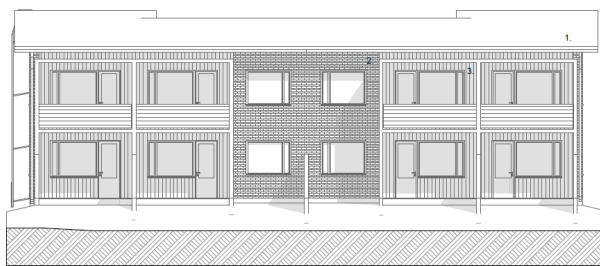
KUVA 9. A-talon julkisivupiirustus

A-talo Julkisivu itään 1:100

A-talo Julkisivu etelaan 1:100

A-talo Julkisivu länteen 1:100

A-talo Julkisivu pohjoiseen 1:100

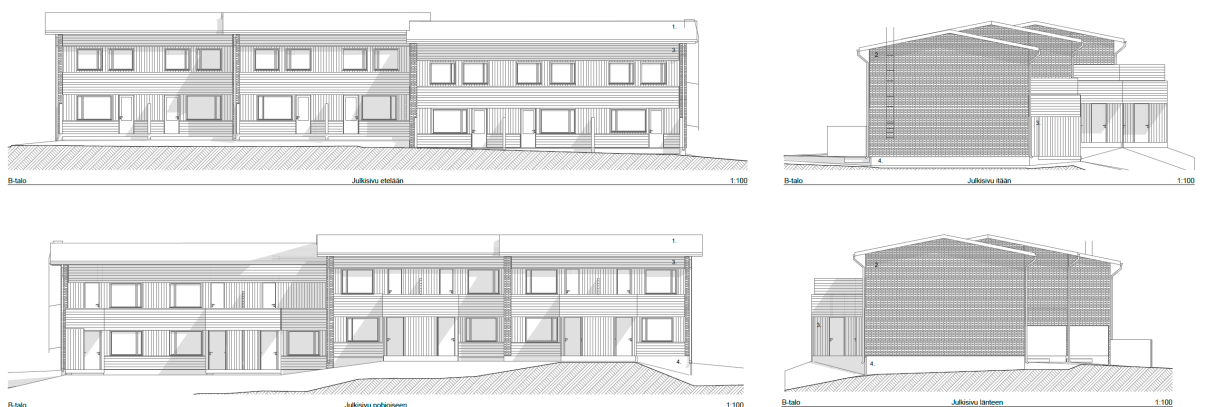
KUVA 13. B-talon julkisivupiirustus

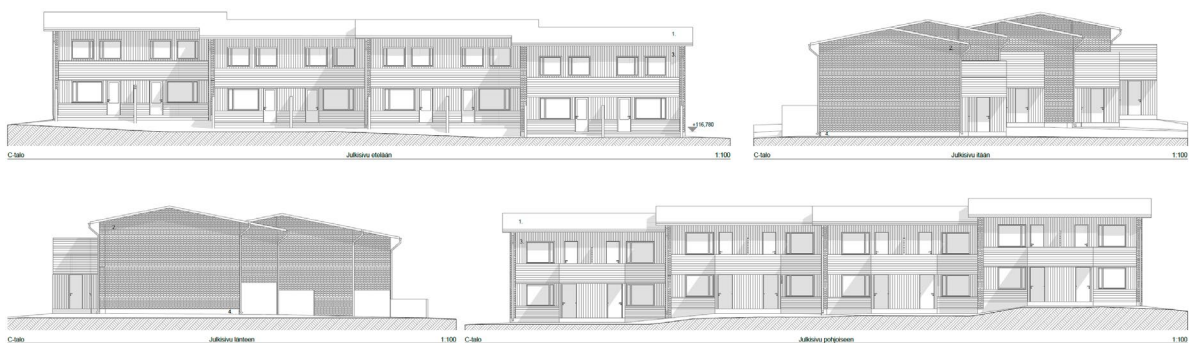
KUVA 16. C-talon julkisivupiirustus

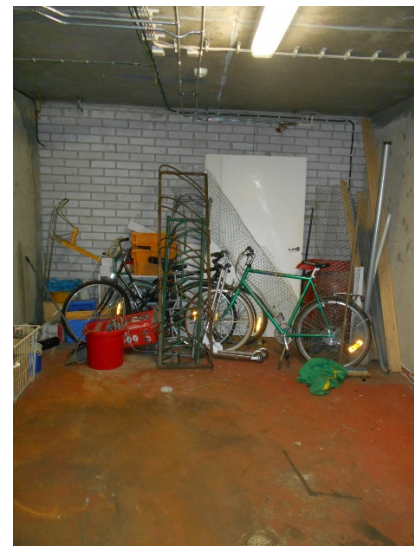
KUVAT 36 ja 37. Talopesulan luonnospiiustus ja kuva nykyisestä tilasta (Nieminen 2019)

Pyykinpesulaitteiden sijoittaminen pukuhuonetilaan ei kuitenkaan olisi ollut käytännöllistä, koska pyykinpesu ei olisi onnistunut saunavuorojen aikaan ja vaatehuollon vaatima tila olisi pienentänyt pesutiloja liikaa. Sen sijaan hallitukselle ehdotettiin maalämpöjärjestelmään siirtymisen jälkeen käyttämättömäksi jääneen lämmönjakohuoneen (kuvat 36 ja 37) hyödyntämistä talopesulatilaksi. Olisi ollut turhaa jättää tämä käyttämätön tila hyödyntämättä, kun samalla olisi jouduttu pienentämään nykyisiä pesutiloja. Vanhassa lämmönjakohuoneessa on sen verran tilaa, että siihen saatiin sijoitettua myös erillinen kuivaushuone. Tila ei aivan täytä RT-kortissa 93-10950 Asuntosuunnittelu, vaatehuolto ohjeistettuja talopesulan tilaohjeistuksia 23 huoneiston kokoiselle taloyhtiölle, mutta on kuitenkin huomattava parannus nykyiseen tilanteeseen. Uudessa pesulatilassa on tilat pyykinpesukoneelle, kuivausrummulle, mankelille, vesipisteelle sekä pöydälle. (Kuva 36.)

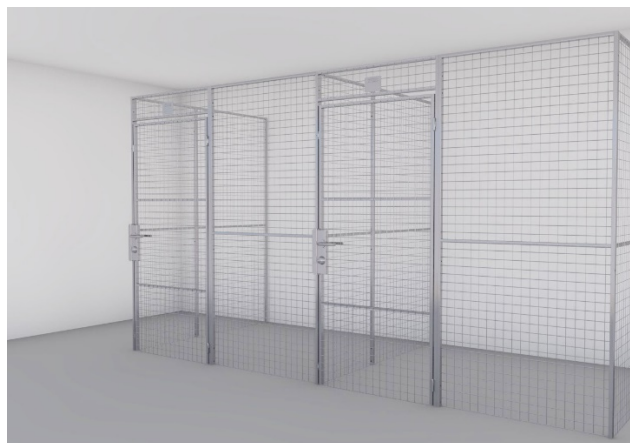
KUVAT 39 ja 40. Irtaimistovaraston pohjapiirustus ja varastoelementtien visualisointi

Irtaimistovarastojen toiminnallisuutta ja turvallisuutta parannetaan purkamalla vanhat puurakenteiset varastokopit (kuva 34) ja asentamalla tilalle teräsrakenteiset tehdasvalmisteiset varastot (kuvat 39 ja 40), joissa on varusteina 900 mm leveät ovet, murtosuojatut riippulukkoraudat ja huoneiston numerokilvet. Varastokopit varustetaan myös hyllyillä ja vaateangolla. Varaston seinät ja katto maalataan valkoiseksi ja lattia pinnoitetaan harmaalla epoksinnoitteella.

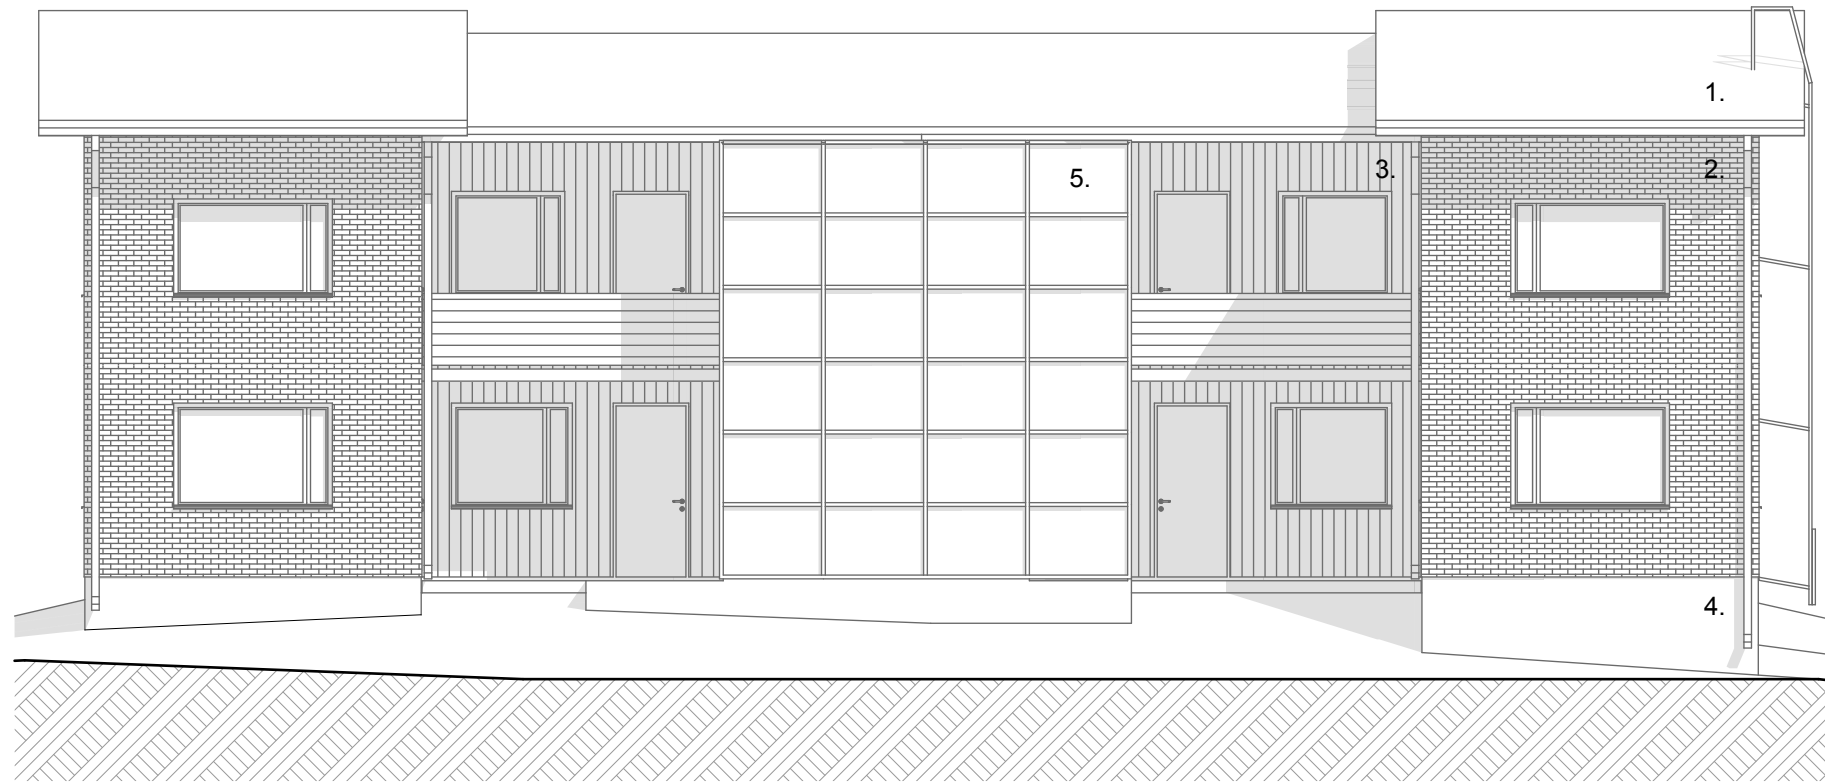
A-talo Julkisivu itään 1:100

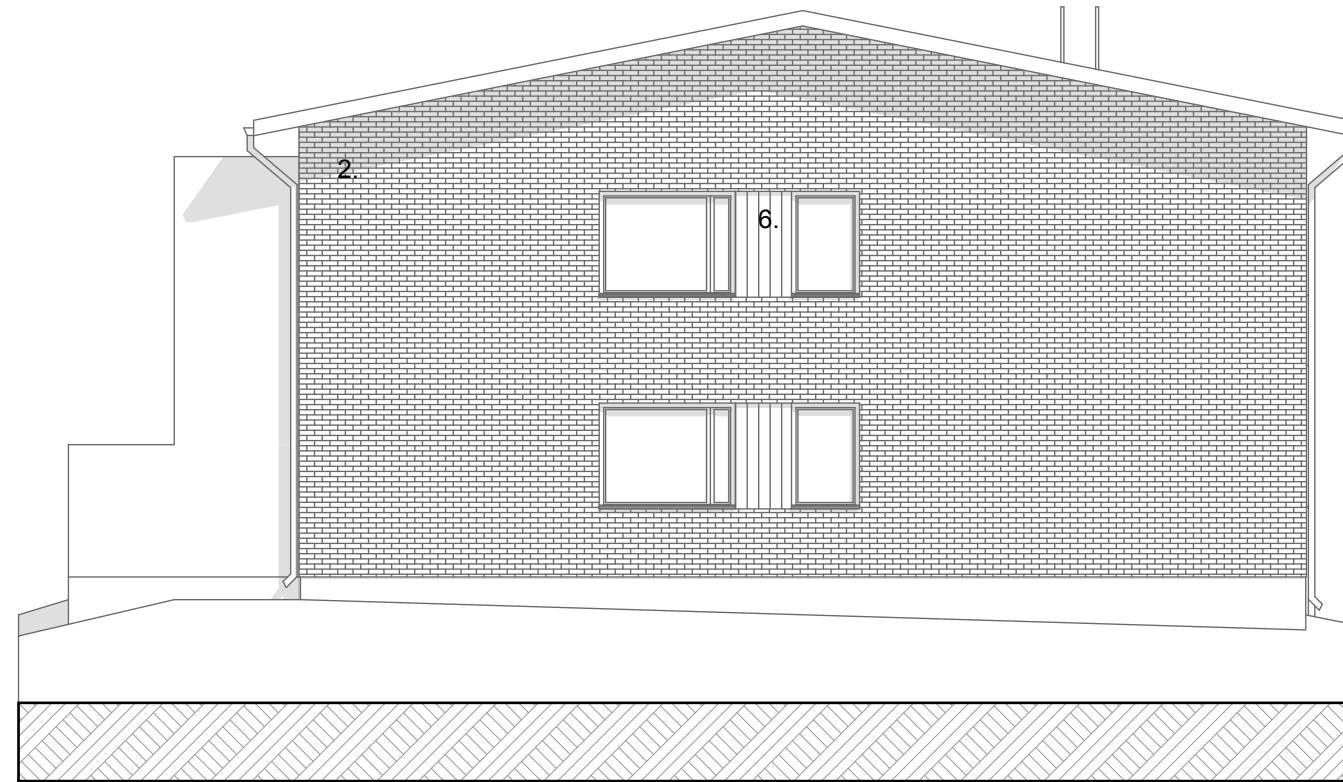
A-talo Julkisivu etelään 1:100
