## **ALAOHJAUSPUUN KORJAUSVAIHTOEHDOT**

Jaakko Mattila  
Opinnäytetyö  
Kevät 2020  
Rakennustekniikan tutkinto-ohjelma  
Oulun ammattikorkeakoulu

Opinnäytetyön nimi suomeksi: Alaohjauspuun korjausvaihtoehdot

Opinnäytetyön nimi englanniksi: Sole Plate Repairing Options

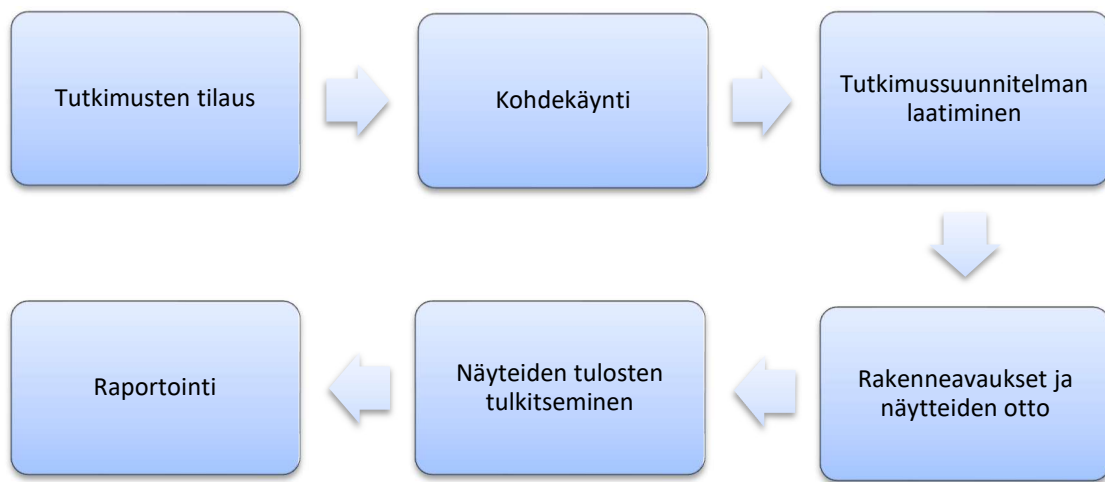
*KUVA 1. Rakennetutkimusten kulku*

Kuntotutkijan tehtävänä on selvittää tutkittavan rakennuksen kunto mahdollisimman tarkasti. Tutkijan tulee selvittää, onko mahdollista, että rakennuksessa on epäpuhtauksia, jotka voivat vaikuttaa rakennuksen käyttäjiin. Hyvin suunnitellut tutkimukset helpottavat tutkimista ja auttavat pääsemään parempaan lopputulokseen (kuva 1). (2, s. 9.)

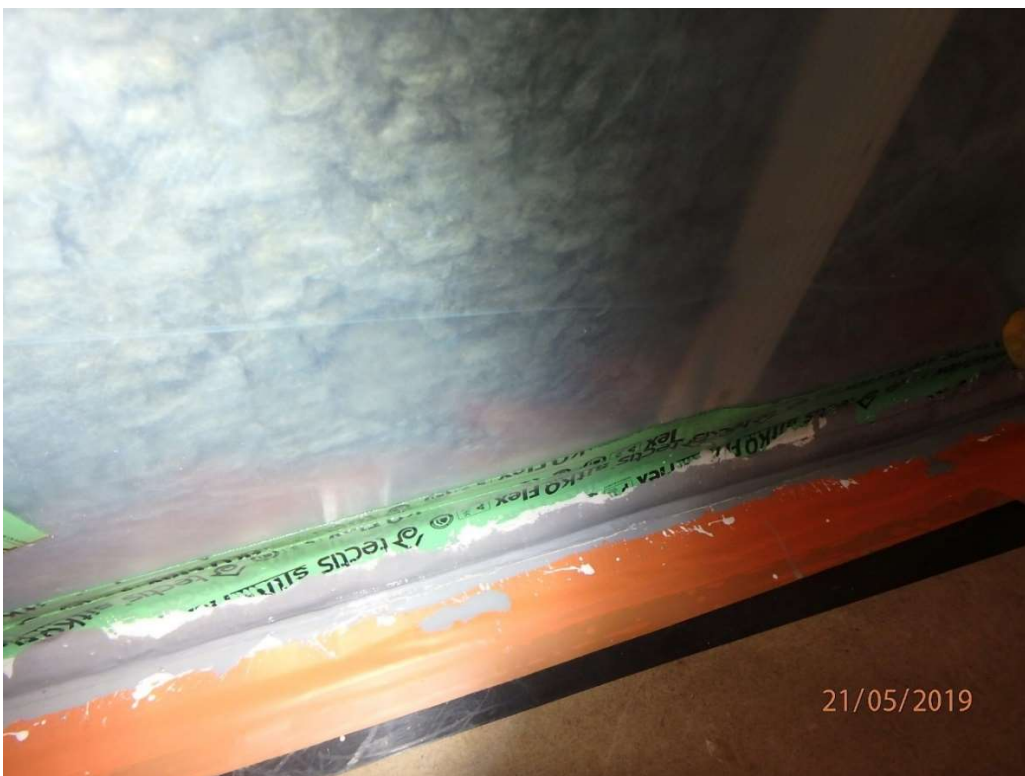
KUVA 2. Tiivistetty seinärakenne

Tiivistyskorjaukset aloitetaan purkamalla pintarakenteita seinistä ja lattiasta niin, että päästään käsiksi höyrynsulkumuoviin ja lattian betonipintaan. Lattiapinnan betoni jyrsitään puhtaaksi ja höyrynsulkumuovin pinta puhdistetaan. Jos seinän ja rungon välissä on rako, sinne asennetaan solumuovikaista. Rako täytetään lattiapintaan asti elastisella massalla esimerkiksi Sikaflex construction + -saumamassalla (kuva 2). Höyrynsulkumuovin ja betonilaatan raja tiivistetään vedeneristeellä ja saumanauhalla, esimerkiksi Ardex 8+9 -vedeneristeellä ja STB-vahvikenauhalla.

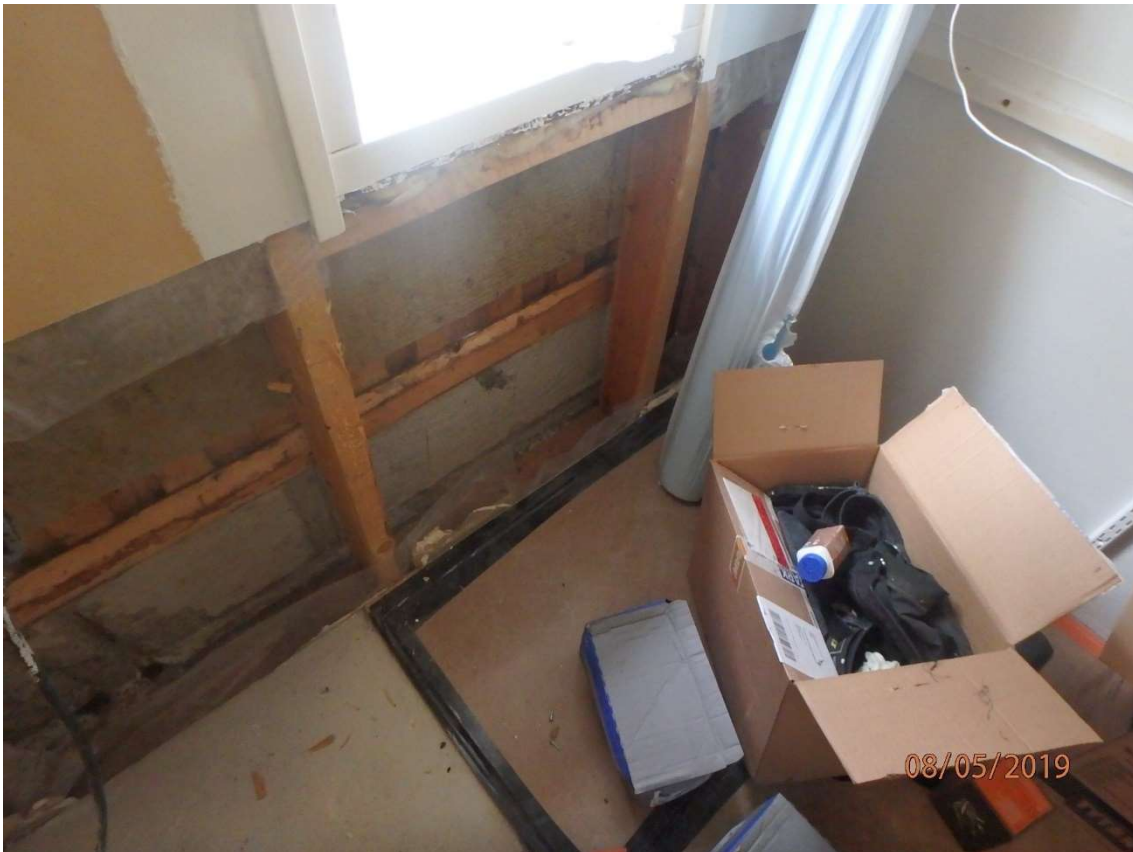
*KUVA 3. Vaurioitunut seinärakenne*

Korjaus aloitetaan purkamalla lattian pintarakenne eli parketti, laminaatti tai muovimatto seinien vierustoilta tai koko huoneiston alalta. Jos seinissä on ehjät ja hyväkuntoiset höyrynsulkumuovit, puretaan kipsilevyt ikkunoiden alarajaan asti eli noin 1,2 metrin korkeudelta lattianrajasta. Jos seinissä ei ole toimivaa ehjää höyrynsulkua, seinän pintarakenne puretaan kattoon asti, jotta saadaan asennettua höyrynsulkumuovi yhtenäiseksi koko seinälle. (Kuva 3.)

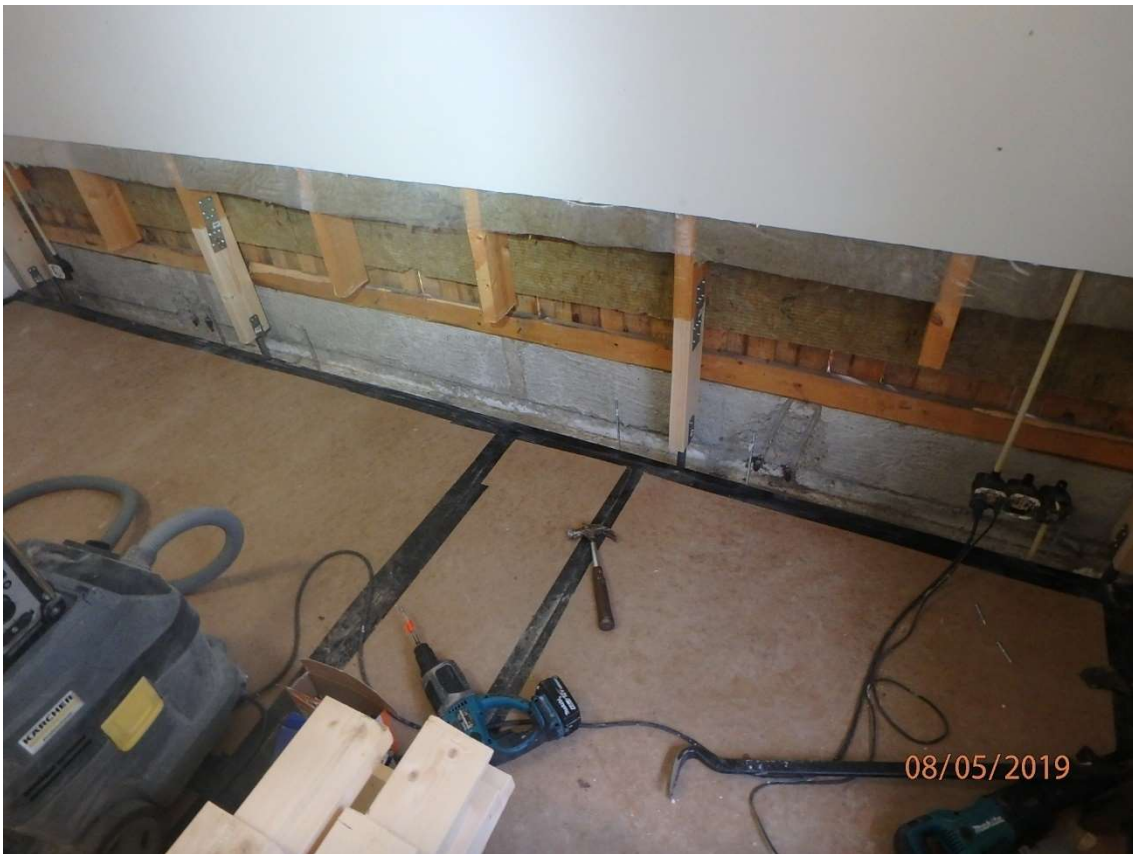
*KUVA 4. Runkotolppien tukeminen*

Lämmöneristeet poistetaan seinistä tarpeeksi korkealle, jotta vaurioituneiden osien poistaminen saadaan tehtyä tarpeeksi korkealle ja työskentely onnistuu helpommin. Runkotolpat katkaistaan ja tuetaan joka kolmannen tolpan kohdalta

säädettävällä tolppakengällä (kuva 4). Tämä riittää tukemaan seinän rakenteellisen kuormituksen.
