# Ulkopuolisten putkistojen kuntotarkastuksen automatisointi

Metropolia Ammattikorkeakoulu

Insinöörityö

3.6.2020

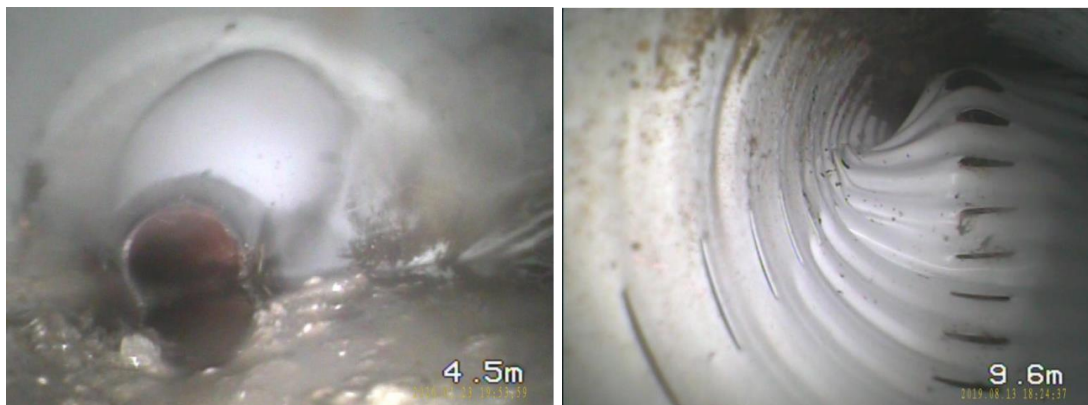
Kuva 2. Putkissa havaittuja vaurioita (KT Kuntotutkimus Oy)

Tyypilliset viat ja vauriot, joita salaojaputkistoissa TV-kuvauksessa havaitaan ovat painumat, hiekka/liete/roskat ym. tukokset, puunjuuret, auenneet putkiliitokset ja muut mekaaniset vauriot, esimerkiksi sortumat. Kuvassa 2 näkyy tyypillisiä vaurioita putkistoissa.

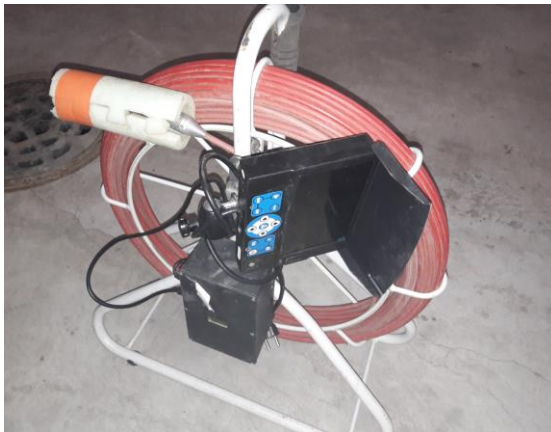
Kuva 3. KT Kuntotutkimus Oy:n käytössä oleva TV-kamera (Väisänen)

yleensä työnnettäviä kaapelikameroita. Kaapelin pituudet ja kameroiden koko vaihtelevat tarkastettavan kohteen mukaan. Kamerapäät voivat olla varustettu erilaisilla ominaisuuksilla kuten itsetasaavalla ja/tai käännettävällä kamerapäällä, paikannuksella, erilaisilla mitta-antureilla jne. Yleisin ominaisuus on kuitenkin pelkkä kohdevalo. (Uleksin 2020.) Kuvassa 3 on malliesimerkki perusvarusteisesta TV-kamerasta.

Esimerkkiyrityksen eli KT Kuntotutkimus Oy:n käytössä on kahta eri kokoluokkaa olevaa kameraa. Kaapelipituudet kameroissa ovat 20 ja 40 metriä. Kamerat on varustettu erillisellä näytöllä. Kameroissa ei ole mahdollista raportoida havaintoja eikä siirtää tallennetta automaattisesti tutkimusraportille. Kuvatallenne siirretään muistikortin avulla kamerasta tietokoneelle. Laitteet ovat tyypillisiä alalla käytettyjä TV-kameroita. (Rajaniemi 2020.)

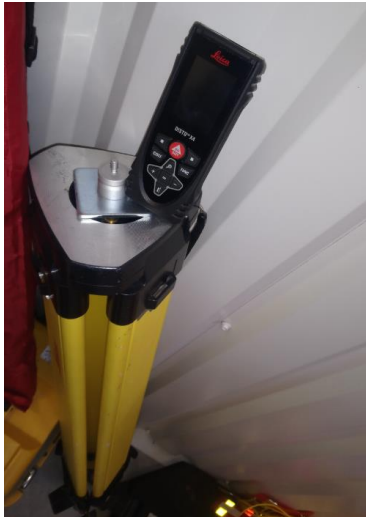
Kuva 4. KT Kuntotutkimus Oy:n käytössä oleva vaaituslaite Leica Disto X4® jalustalla (Väisänen)

nollapisteeseen, joka yleensä on perustusanturan alapinnassa sekä salaojaputkien yläpintoihin. Edellä mainittujen korkotietojen avulla voidaan piirtää salaojapiirustus, jossa jokaiselle kaivovälille on mahdollista laskea todellinen vietto. (Rajaniemi 2020.) Kuvassa 4 näkyvät vaaituslaite ja jalusta.

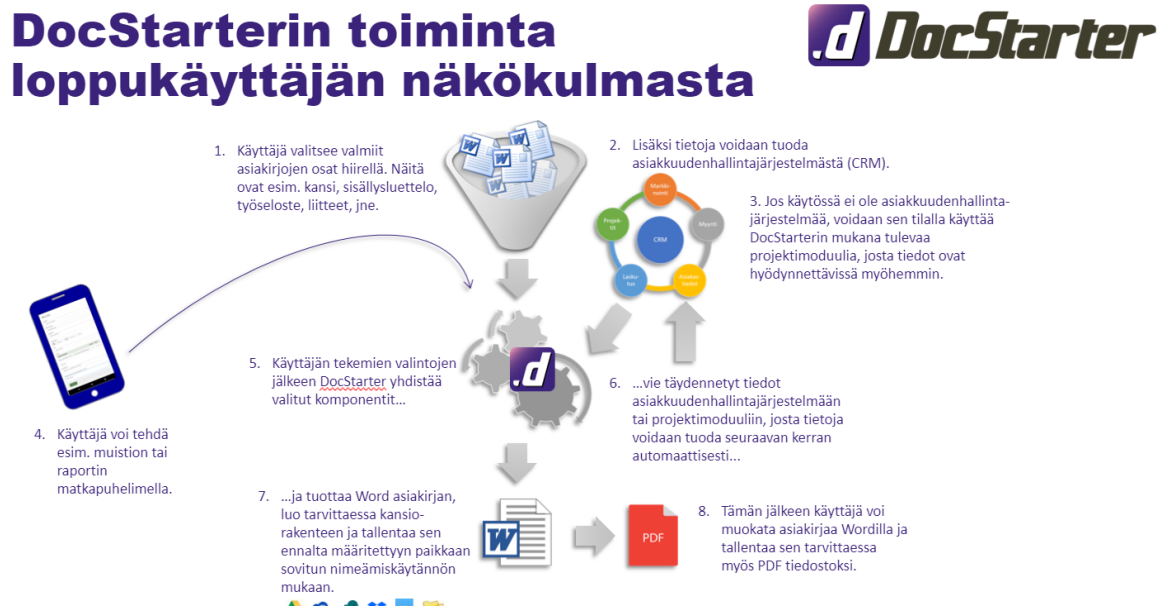
Kuva 8. DocStarterin toiminta (DocStarter® 2020.)

Kuva 8 on periaatekuva DocStarterin toiminnasta loppukäyttäjän näkökulmasta.

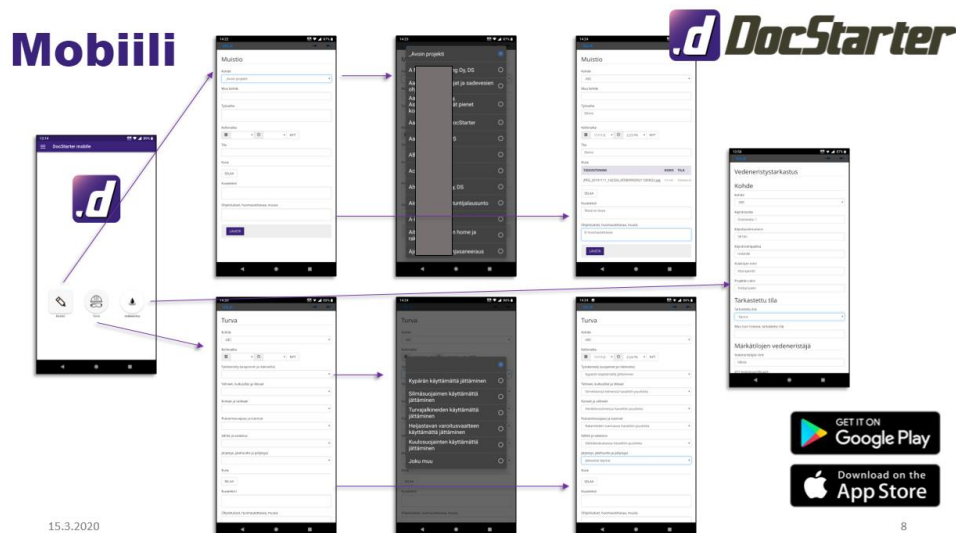
Kuva 9. DocStarter tietojenkeruu mobiiliiliittymistä (DocStarter® 2020.)

Kuva 9 on malliesimerkkikuva DocStarter-mobiilisovelluksen käyttöliittymästä.

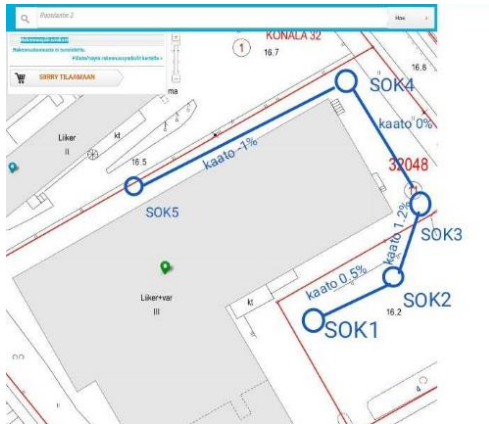
Kuva 11. iMarkup®:lla luotu salaojakartta (Väisänen).

Piirustuksen luonti vaatii ohjelmiston, jossa kiinteistön kuvan päälle voidaan merkata salaojakaivojen ja putkien paikat. Yksinkertaisimmillaan salaojapiirustus sisältää vain muutamien erilaisten piirrosmerkin kuten kaivo, putki, kaadon suunta sekä korkojen numerointi. Piirustuksen luontiin riittää periaatteessa mikä tahansa piirto-ohjelma, jolla voi lisätä viivoja, piirustusmerkkejä ja tekstiä jpg-muotoisen asemakaava- tai satelliittikuvan päälle. Mobiilisovelluksina kuvanmuokkausohjelmia on lukuisia. Kuvassa 11 on malli Android-ilmaisapplikaatio iMarkup®:lla ARSKA-palvelusta saadun asemakaavapiirustuksen päälle luodusta salaojakartasta. Markkinoilla on tarjolla myös maksullisia applikaatioita kuten AutoCAD mobile, jolla onnistuu mobiilipäätteellä myös vaativien piirustusten luominen ja visuaalinen lopputulos on laadukkaampi kuin ilmaissovelluksilla (Autodesk Inc.).

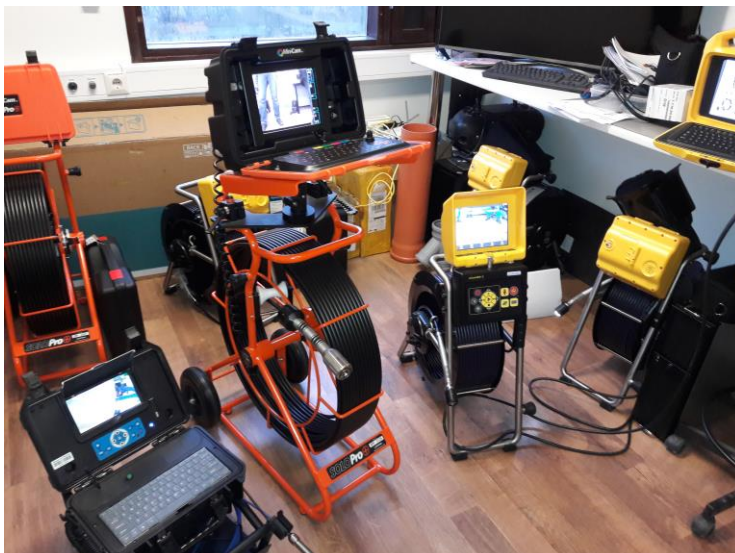
Kuva 17. Eri hintaluokan TV-kameroita (Väisänen)

Putkistojen kuvaamisen tarkoitettuja työnnettäviä TV-kameroita on markkinoilla useita (kuva 17). Ominaisuuksista ja valmistusmaasta riippuen laitteiden hinnat vaihtelevat 1 500 ja 9 000 euron välillä. Halvimmat laitteet ovat yleensä varustettu pelkästään kaapelikelalla, kameralla, metrilaskimella ja näytöllä. Kalliimmissa laitteissa on näiden lisäksi erillinen näppäimistö ja ohjelmisto, joilla voidaan tehdä tarkastuspöytäkirja valmiiksi. Yleensä kalliimpiin laitteisiin on mahdollista hankkia lisävarusteita ja ominaisuuksia kuten kamerapäähän erilaisia mittausantureita, kääntyviä ja itse tasaavia kamerapäitä ja sekä muita apuvälineitä. Videotallenne muoto uusimmissa kameroissa on mpeg4, vanhemmissa MPEG1/MPEG2 tai AVI. (Uleksin 2020.)

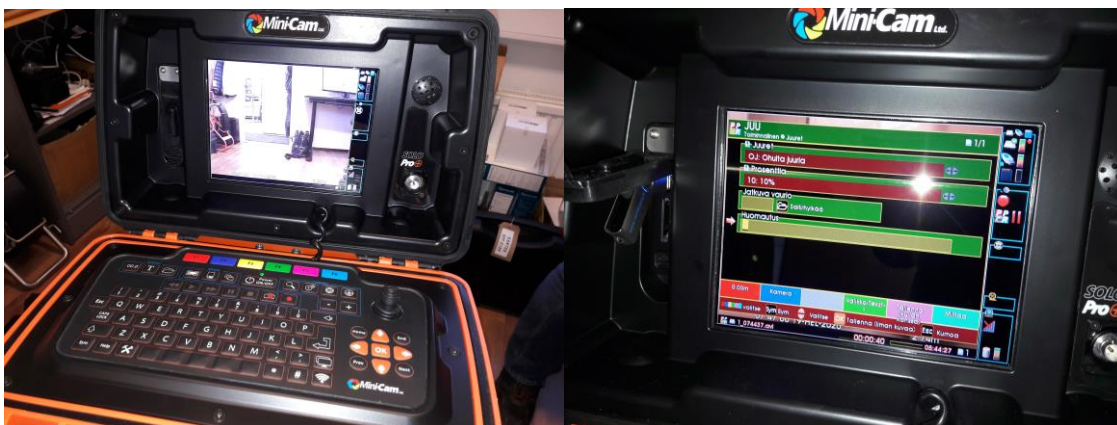
Kuva 18. MINI- CAM SOLOPro+®, jossa on mahdollista tehdä vauriohavainnot (Väisänen)

Yksi esimerkki markkinoilla yleisesti käytössä olevasta kehittyneestä TV-kamerasta on MINI- CAM SOLOPro+® (kuva 18). Kamera on varustettu erillisellä näppäimistöllä, ja sillä on mahdollista myös tehdä kuvauksen yhteydessä valmis kartoituspöytäkirja. Laitteen omalla ohjelmalla (ProPipe+) on mahdollista lisätä kuvataallenteeseen kohteen ja havaittujen vaurioiden tiedot. Vaurioluokittelu on tehty VVY-standardin mukaisesti. Vauriotyypit on lisätty valmiiksi vetovalikoihin. Ohjelma laskee myös salaojan vieton annettujen lähtötietojen kuten putkivälin alku- ja loppupään korkotietojen perusteella. (MINI-CAM SOLOPro+®.)

Tallenteen siirto tietokoneelle ja erilliselle raportointiohjelmalle on mahdollista käyttäen väliadapteria/videokaappauskorttia. Kartoituspöytäkirja on mahdollista saada siirrettyä ulos joko rtf- tai pdf-muodossa. Havaintotiedot ovat rtf-raportissa ovat kuitenkin kuvatiedostoina, joten niitä ei voida hyödyntää (Uleksin 2020). Kameraan syötetyt vauriohavainnot ja niiden luokitus on kuitenkin mahdollista saada siirrettyä XML-tiedostona, mutta sen hyväksikäyttö on haasteellista. Kameran omalla ohjelmistolla tehty kartoituspöytäkirja on sisällöltään liian suppea käytettäväksi sellaisenaan kuntotarkastusraporttina, vaan se voisi toimia osana tai liitteenä kuntoraportissa. Siitä puuttuvat sellaiset tiedot kuten johdot päätökset, korjausehdotukset ja yhteenveto.

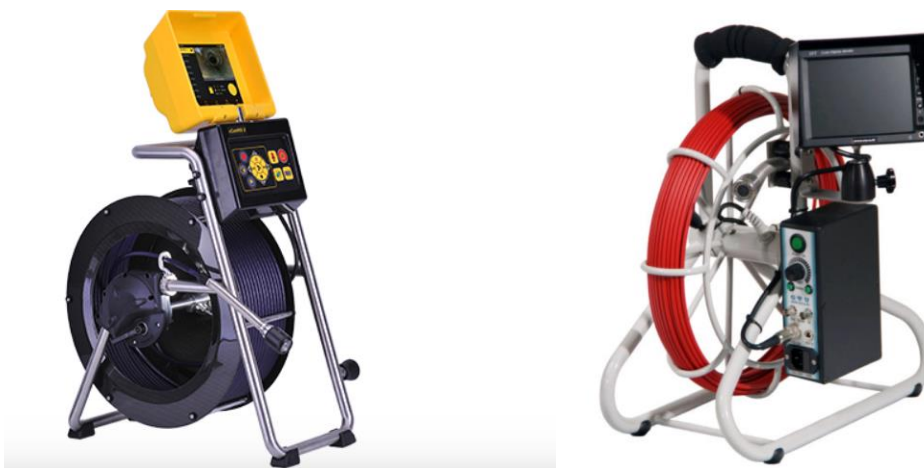
Kuva 19. Vasemmalla VIVAX vCAM MX2 (Vivax-Metrotech) ja oikealla CTU-27 (CTU Camera Technic Ujvari e.K.).

Tällä kameratypillä on mahdollista kirjata videotallenteeseen kuvauskohteen lähtötiedot. Videotallenteeseen voidaan lisätä ääniraita, johon käyttäjä voi kommentoida tehtyjä havaintoja. Videotallenne tallennetaan AVI-muodossa SD-muistikortille, josta tallenne voidaan siirtää tietokoneelle, jossa se toimii kuntokartoitusraportin liitteenä. Videotallenteessa on mittaustieto metrilaskurista. Tallennettuja kuvia voidaan käyttää kartoitusraportin havainnekuvina, ja kuntotutkija voi käyttää tallenteen ääniraitaa hyväkseen vaurioiden kirjaamisessa. Esimerkkinä tälle kameratypille on VIVAX vCAM MX2® (kuva 19). (Vivax-Metrotech.)

Toinen KT Kuntotutkimus Oy:n käytössä olevista kameroista edustaa edullisempaa kameratyyppiä. Esimerkkinä tästä kameratypistä on CTU-27 (kuva 19). Tietojen syöttö tallenteisiin ei ole mahdollista ilman lisänäppäimistöä muuten kuin käsin kirjoitettua lappua näyttämällä kameran edessä kuvauksen alkaessa ja loppuessa. Videotallenteeseen on mahdollista lisätä ääntä, jota on yleensä käytetty videotallenteen tueksi korostamaan tehtyjä havaintoja. Videotallenne siirretään muistitikun avulla tietokoneelle, jossa laaditaan varsinainen havaintopöytäkirja. Videotallenteeseen siirtyy kuitenkin mittaustieto metrilaskurista. Videotallenteen tiedostotyyppi MPEG. (CTU Camera Technic Ujvari e.K.)

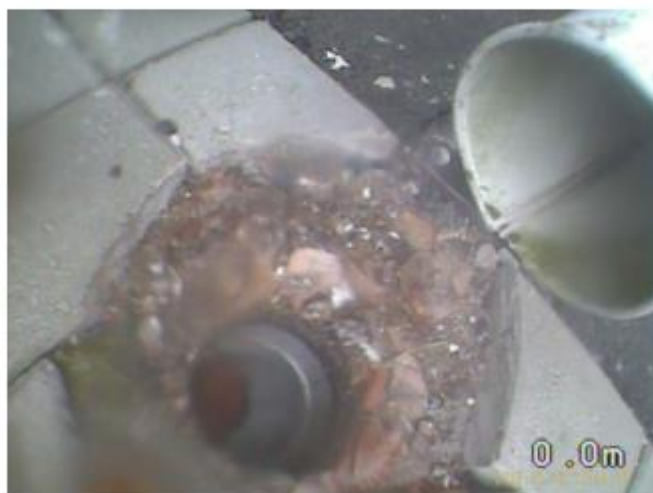
Kuva 1. Syöksytorvelta lähtevä sadevesiviemäri. Sadevesisuppilo poistettu kuvauksen ajaksi.

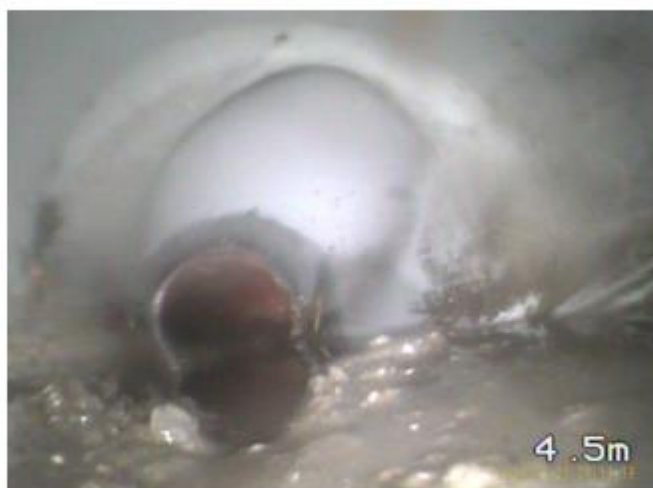
Kuva 2. Sadevesiviemärissä havaittua maa-ainesta.
