Miikka Henttinen

# Viemärikartoituksen tekeminen ku- vausten perusteella

Metropolia Ammattikorkeakoulu

Insinöörityö

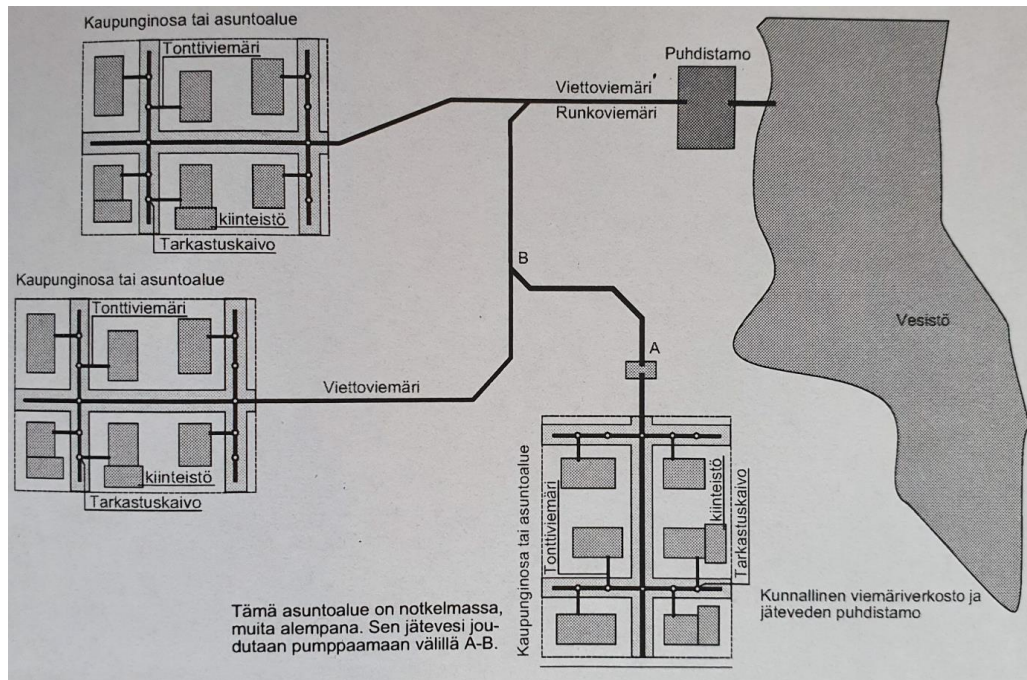
Kuvassa 3 on esitetty viemärilaitoksen kaaviokuva, johon on merkittynä eri viemäri-osuuksien nimet. Lisäksi viemärilaitokseen kuuluvat tarkastuskaivot ainakin jokaisen kiinteistön purkuputken liittymäkohtaan. [5, s. 127.]

Kuva 3. Viemärlaitoksen toimintakaavio [5, s. 127.]

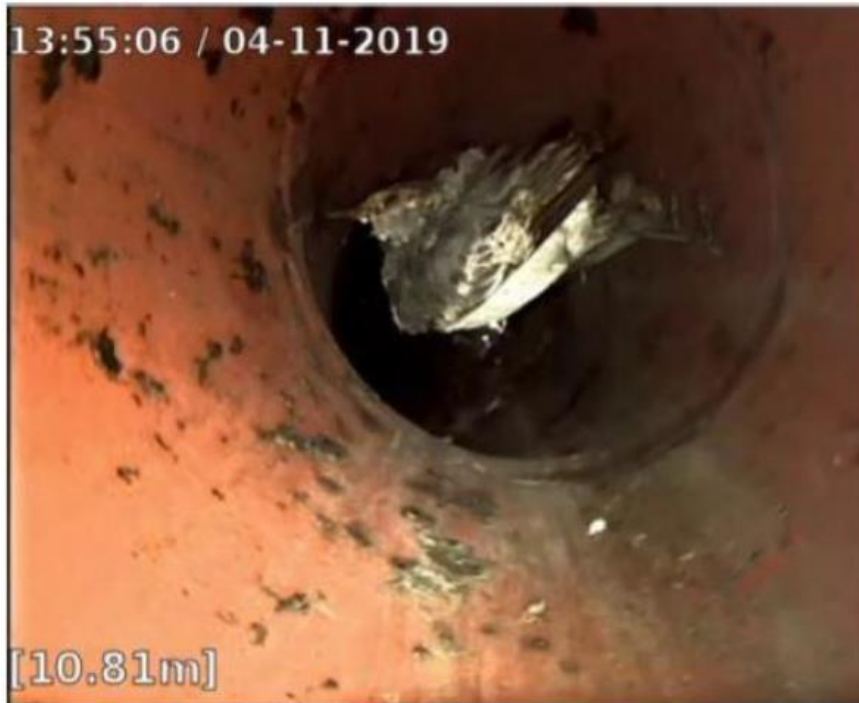
on tuuleuksesta alaspäin lähdetessä ensimmäisessä kulmassa kuollut lintu, joka peittää merkittävän osan viemäriin halkaisijasta. Tämän takia viemäriin tuuletus on merkittävästi heikentynyt. [5, s. 142.]

Kuva 5. Lintu ensimmäisessä kulmassa [8]

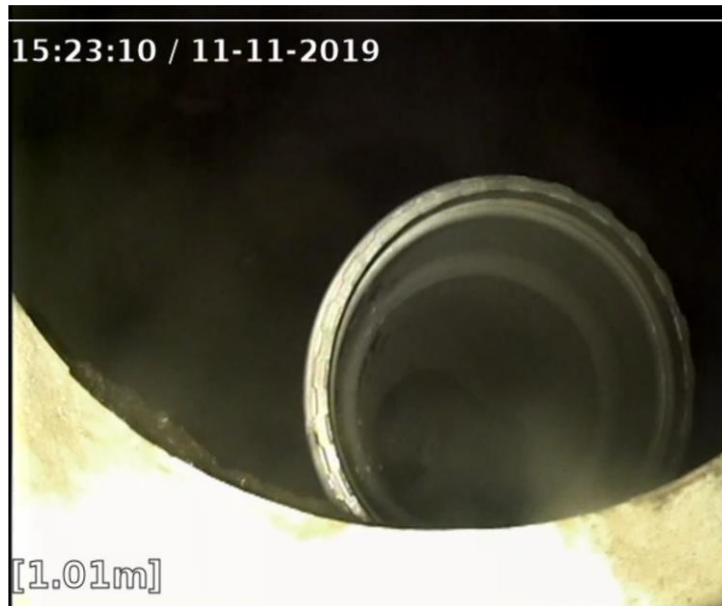
juostavampaa kuin valurautainen putki. Kuvassa 6 putket ovat irronneet toisistaan siirtymän takia. Alempana putkessa on runsaasti lietetäyttöä, jonka painon takia putki on alempana painunut. Painuman seurauksena putken liitoskohta on irronnut noin kolme metriä ylempänä. Kuva on otettu putken sisäpuolelta kuvaamalla, putken pituus näyttäisi kuvan mukaan loppuvan kesken. [6, s. 30-31.]

Kuva 6. Viemärijärjestelmässä olevien puutteiden seurauksena siirtymä aiheuttanut putkiliitoksen irtoamisen [8]

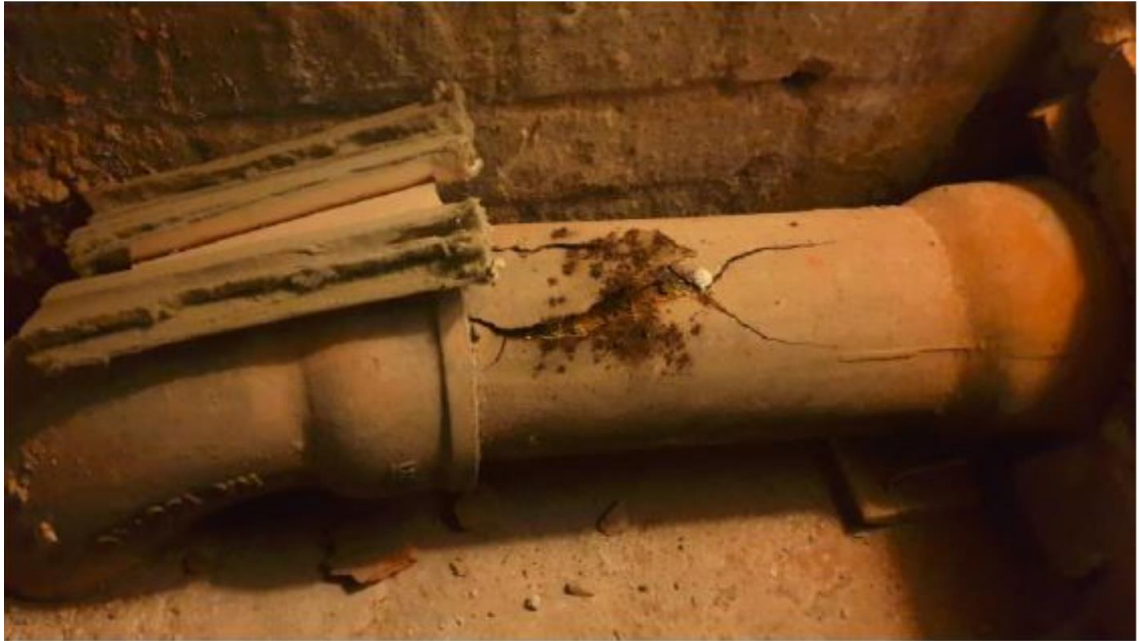
Kuva 7. Putkessa verkkohalkeama [8]

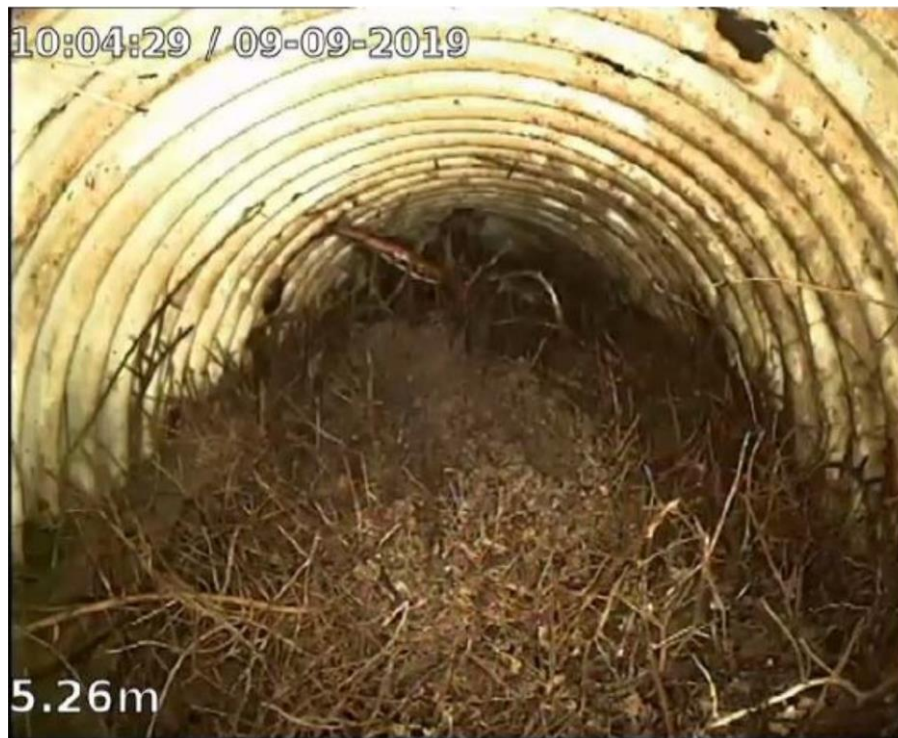
Kuva 8. Salaojaputkessa olevaa juurimattoa [8]

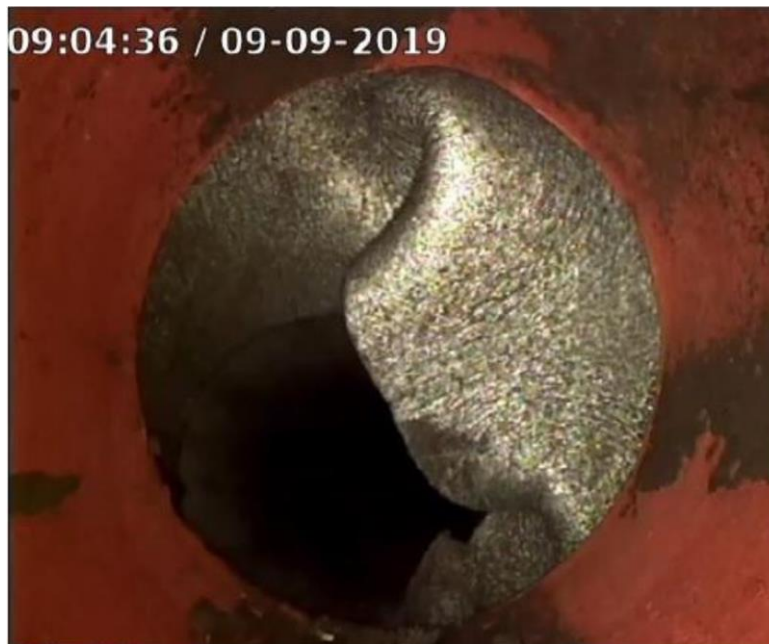
Kuva 9. Putken halkaisijan kutistuminen on ilmeistä, johtuen saumassa olevasta eristematosta [8]

Kuvassa 9 on esimerkki piittaamattomasta rakentamisesta ja sen mahdollisista vaikutuksista viemärijärjestelmään. Eristematto on päätyntyn putken sisäpuolelle peittäen merkittävän osan putken sisähalkaisijasta.

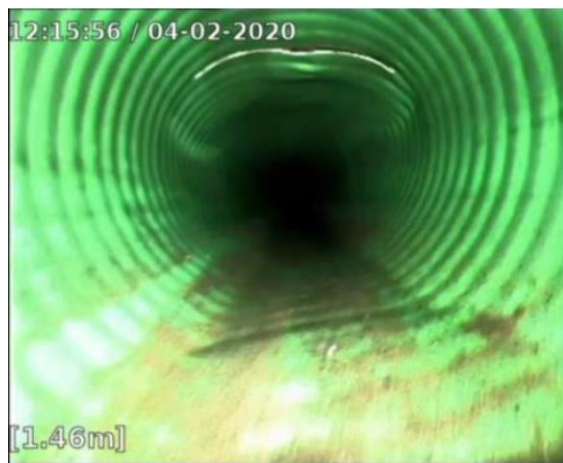
Kuva 10. Kuormituksen seurauksena putki on menettänyt muotoaan ja on muuttunut pyöreästä soikeammaksi ja yläreunassa lisäksi halkeama [8]

Kuvassa 10 erottuu putken muodonmuutoksen seurauksena syntynyt poikittaishalkeama putken yläosassa.

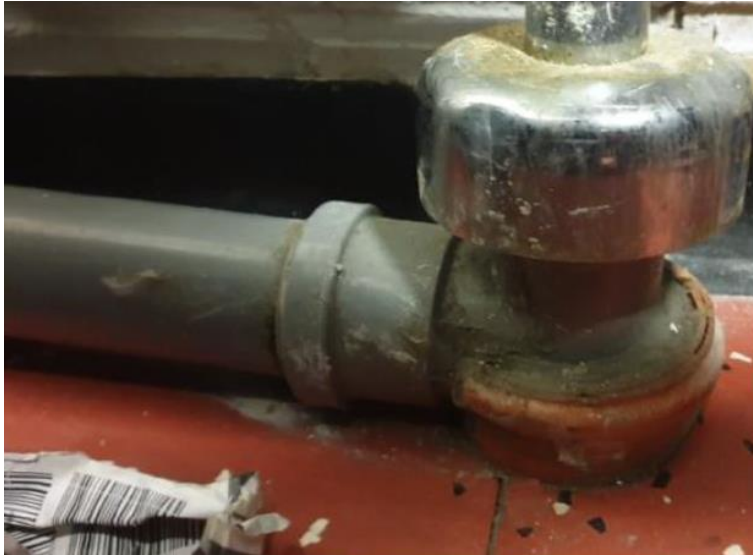
Viemäreissä tehtyjen korjaus- tai muutostöiden yhteydessä puutteet ovat yleensä liitoskohdissa. Lisäksi vääränlaisia osia käytettäessä putken poikkipinta-ala voi pienentyä ja aiheuttaa ongelmia. Kuvassa 11 on muutososilla rakennettu kyseenalainen liitos, jonka liitoskohtia on täytetty paikkausmassalla. [6, s. 32-33.]

Kuva 11. Erikoinen liittymäkohta [8]

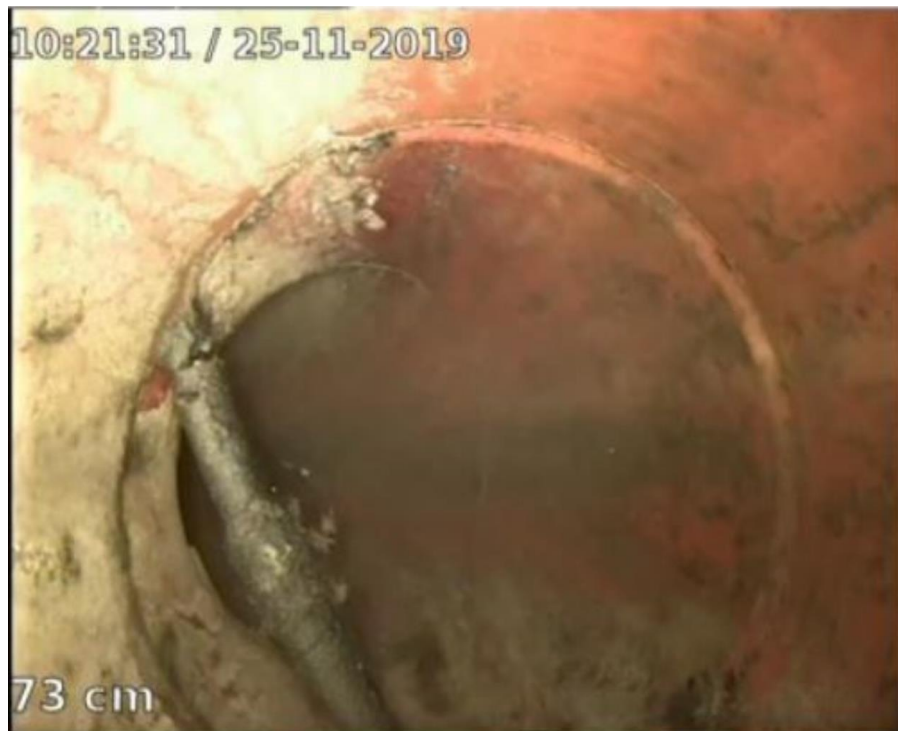
Viemärissä tiiviste voi olla irti putken seinämiltä ja aiheuttaa epätiiviyttä viemärissä. Lisäksi tiivisteen sijainnista putkessa voi muodostua haaste viemärivertaamalle. Kuvassa 12 tiiviste ei ole aiheuttanut viemärivertaamassa puutteita, mutta tiivisteessä kello 10 kohdalla erottuu tiivisteen alkava halkeama. Sen takia tiiviste voi vaihtaa paikkaa putkilinjassa ja aiheuttaa puutteita viemärivertaamaan. Epätiiviyden takia viemäri ei ollut vielä vuotanut, ainoastaan oli ilmennyt hajuhaittoja. [6, s. 28-29.]

Kuva 12. Tiiviste on linjassa ja lisäksi se on halkeamassa [8]

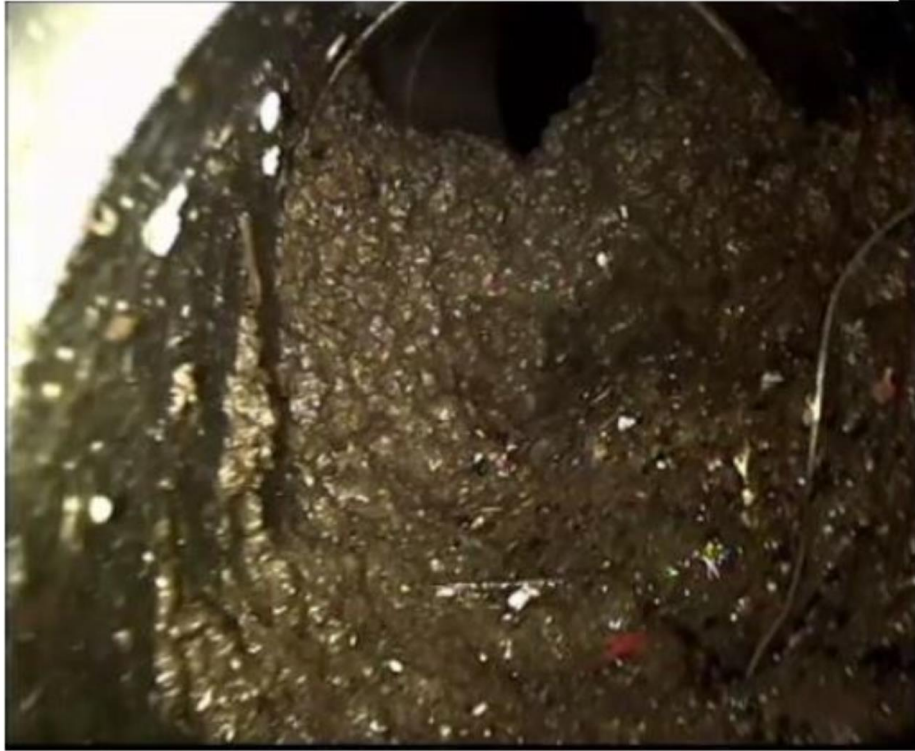
Kuvassa 13 on kuvattu putkea siivouskomeron lattiakaivon lähdestä.

Kuva 13. Putki on lähes tukossa, vaikutus virtaamaan ilmeinen [8]

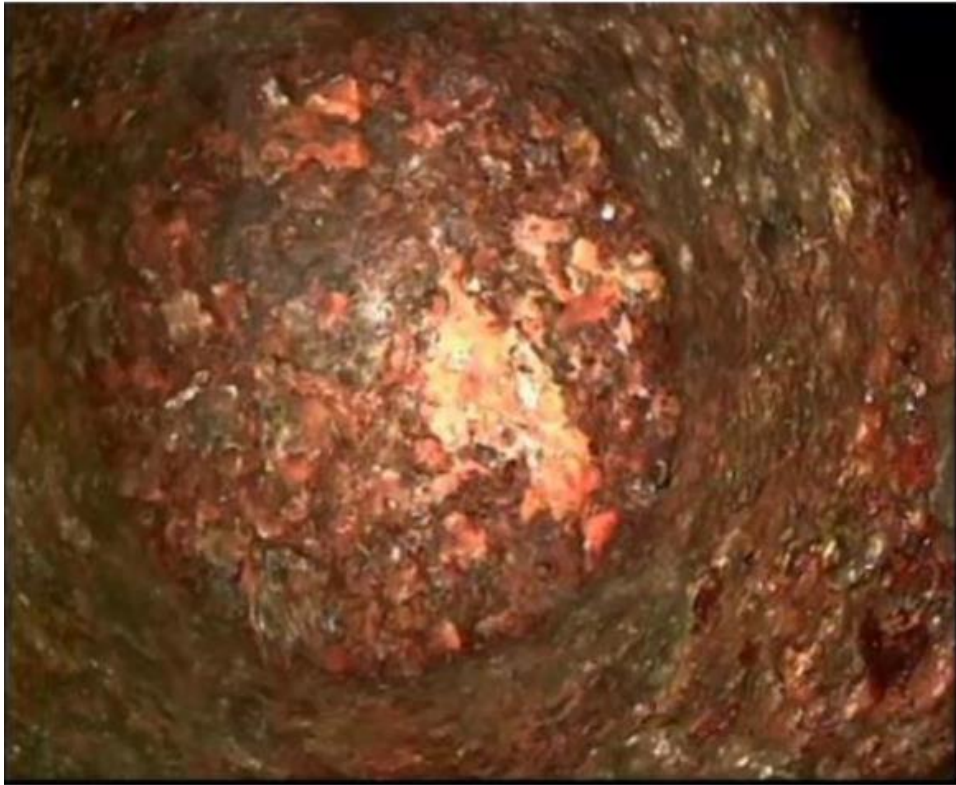
Kuva 14. Ensimmäisessä kulmassa tuuletuksen jälkeen näkyy korroosion aiheuttama irtokeräytymä, joka on tukkinut putken kokonaan eikä kuvassa edes erotu kulmaosuutta. [8]

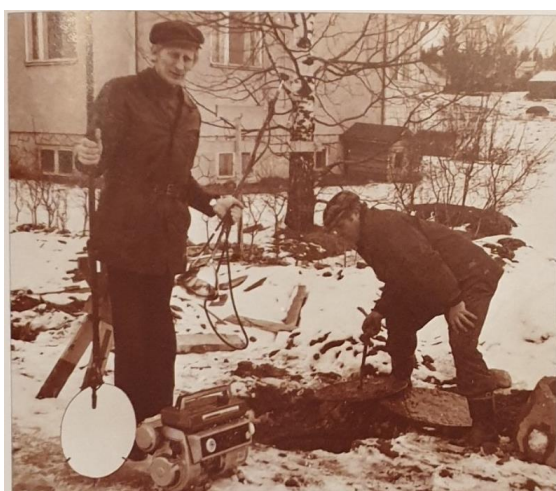
Kuvassa 15 näkyy vuonna 1975 tehtyä viemärikartoitusta viemäripeilin ja paikannuslaitteen avulla.

Kuva 15. Viemärikartoitusta alkuaikoina [3, s. 231.]

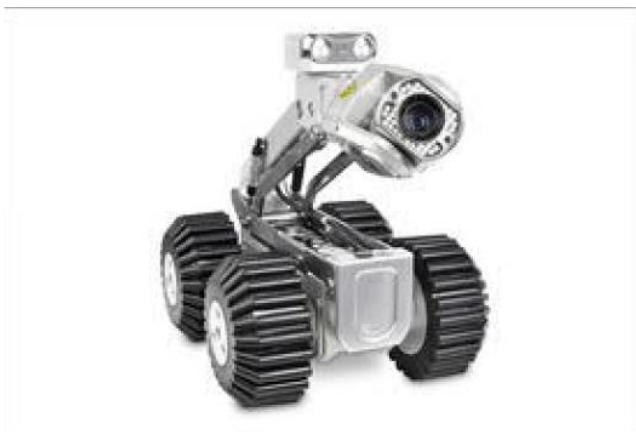
Kunnallisella puolella on käytössä ajettavia viemärikuvauuskameroita, mutta nämä edellyttävät suurta putkikokoa. Kuvassa 16 on perinteinen ajettava kameramalli. Sen takia niitä ei käsitellä tässä työssä, sillä tarkoituksena on keskittyä kiinteistöjen sisäpuolisiin putkiin. Tulevaisuudessa on toki mahdollista, että tekniikan kehittyessä ajettavat kamerrat kulkevat myös kiinteistön sisällä pienemmissä viemäriputkissa. Tämä edellyttäisi tuotteissa suurempaa investointia ja kiinnostusta laitekehitykseen. [1, s. 82.]

Kuva 16. Kuvassa ajettava kameramalli iPEK [7, s. 59.]

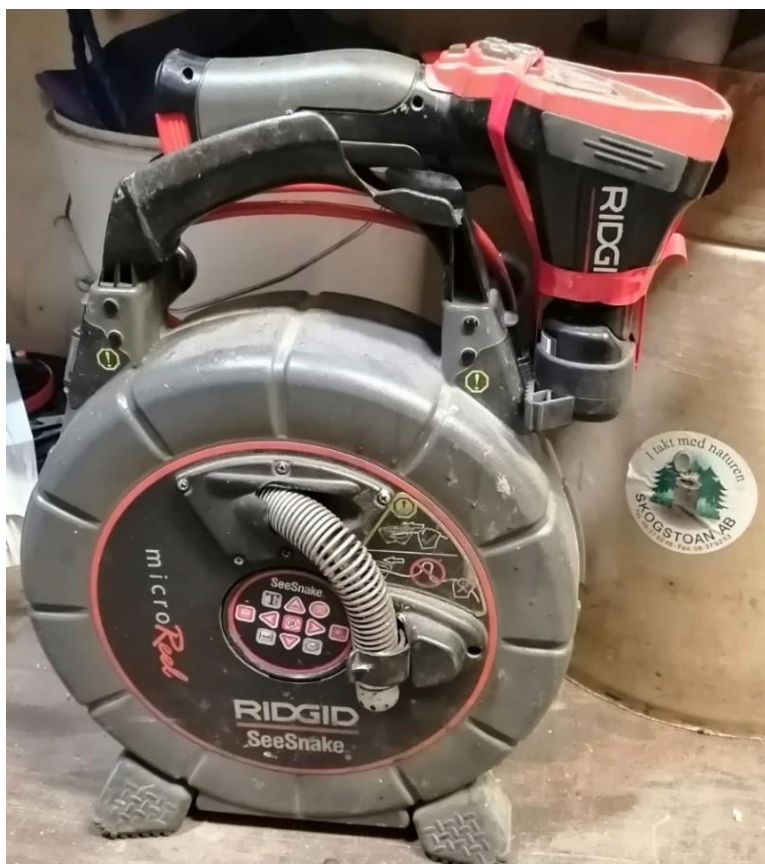
Seuraavaksi esitellään lyhyesti erilaisia kaapelikameramalleja. Kuvassa 17 on kompak- tein ja liikuteltavin kaapelikameramalli.

Kuva 17. Pystymallinen Ridgid SeeSnake microReel mallinen -putkistokamera [8]

Valmistajan mukaan kameralla voidaan kuvata 40- 100 millimetrin suuruisia putkia. Kaa- pelin pituus kelassa on 30 metriä ja halkaisija 6,7 millimetriä. Kameranpään halkaisija on 25 millimetriä. Laite painaa kokonaisuudessaan 4,7 kilogrammaa. Valmistajan mukaan kameralla pääsee useimmiten 50 millimetrin halkaisijassa 90°:n kulman ohi. Lisäksi suo- malaisen verkkokaupan mukaan kameralla voi kuvata WC-istuimen hajulukon ja vesilu- kon läpi. Kamerassa on valinnaisena myös metrilaskuri. [10]

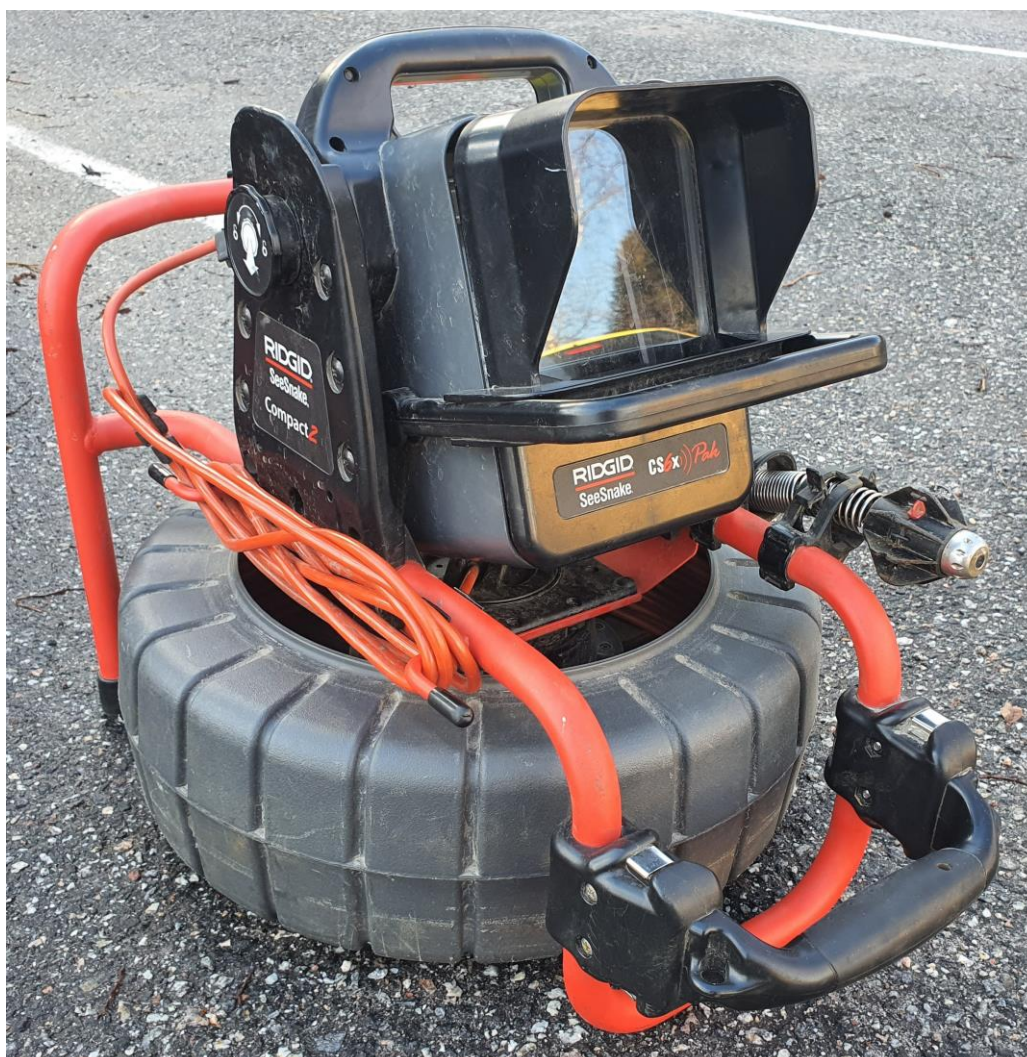
Kuvassa 18 on Ridgidin valmistama vaakamallinen kamera. Kameramalli poikkeaa lisäksi edellisestä ollessaan hieman kookkaampi.

Kuva 18. Ridgid SeeSnake Compact2 -kamerakela ja Ridgid CS6Pak -monitori [8]

Valmistajan mukaan kameralla voidaan kuvata 40- 150 millimetrin suuruisia putkia. Kaapelin pituus kelassa on 30 metriä ja halkaisija 6 millimetriä. Kamerapään halkaisija on 25 millimetriä. Laitte painaa kokonaisuudessaan 7,5 kilogrammaa. Valmistajan mukaan kameralla pääsee useiden tiukkojen kulmien ohi. Kamera on itsetasaava, jolloin kuva pysyy aina oikein päin. Laitteen kamerapään eli sondin saa paikannettua putkessa. Monitoriin on lisäksi lisätty hieman alkeellisia älytoimintoja, esimerkiksi yhdistetyn puhelimen näytöllä voidaan reaaliaikaisesti seurata. [11]

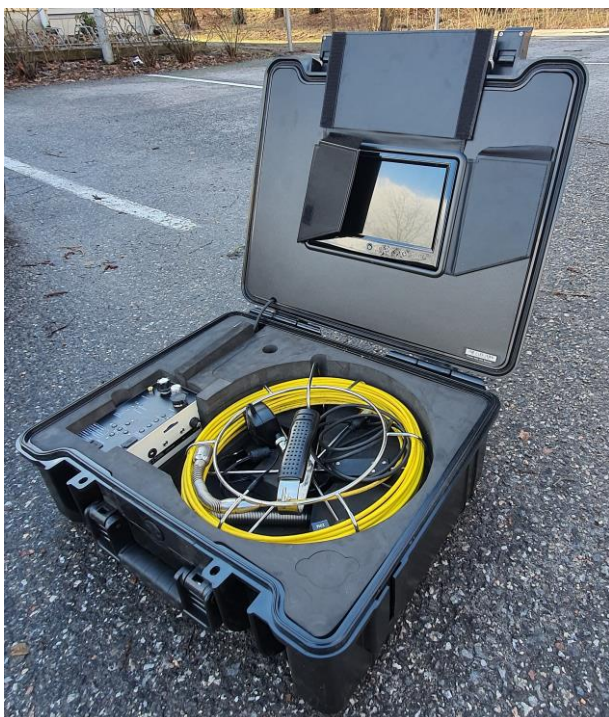
Kuvassa 19 on salkkumallinen kamera. Kuvatussa mallissa sondi on 23 millimetriä paksu ja sondin pituus ennen jousiosaa 27 millimetriä. Kameran saa tämän avulla työnnettyä valurautaisten lattiakaivojen kautta putkeen. Kaapelikelan pituus on 20 metriä. Suositeltu kuvattavan putken halkaisija on enimmillään 100 millimetriä. [12]

Kuva 19. VTK-01 -mallinen salkkukamera [8]

Kaapelikelakameroita on usein myös salkkumallisena. Malleissa kameran näyttö on kannessa kiinni eikä irtonainen. Tätä kameramallia käytettäessä täytyy kamerayksikkö siirtää kokonaisuudessaan kuvauskohteelle. Salkkumallinen kamera täytyy ”kasata” ennen kuvauksen aloittamista. Osien ollessa irtonaisia niiden vaihtaminen rikkoutuessa on helppoa, mutta kestävyys on myös heikompi. Kaapelikelat ovat yleensä varustettavissa erilaisilla sondeilla, joiden kuvauksen laatu vaihtelee koon muuttuessa. Pienimmillä sondeilla varustetuilla kameroilla voidaan kuvata myös valurautaisen lattiakaivon kautta avaamalla ainoastaan rassitulppa.

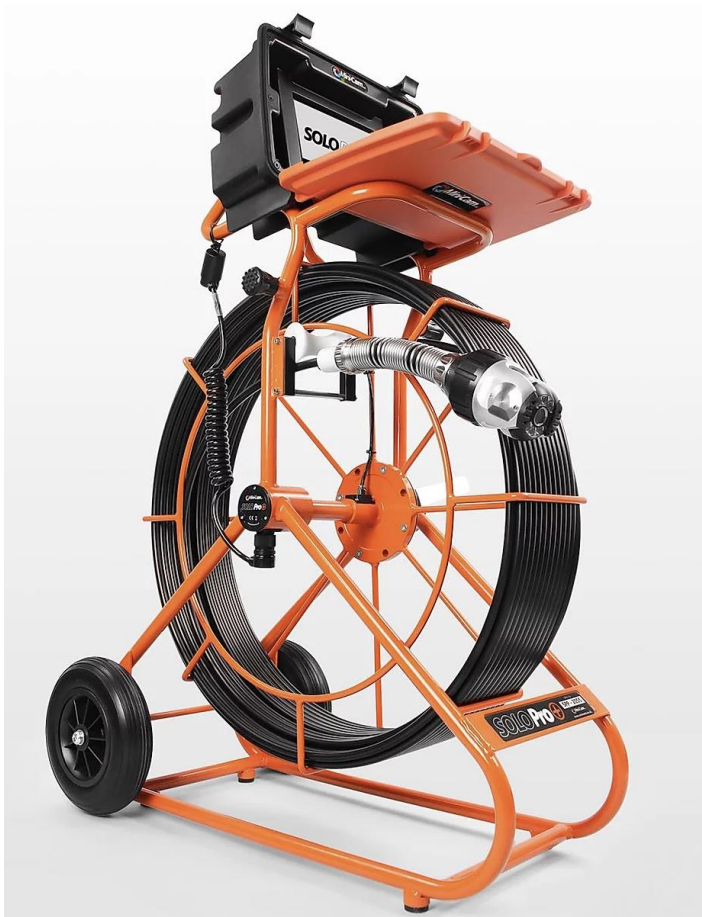
pidempiä, jolloin jäykempi kaapeli etenee putkistossa helpommin. Pohja- ja tonttviemäreiden koko on yleensä vähintään DN 100, minkä takia myös valontehon tarve kamerassa kasvaa merkittävästi. Kuvassa 20 on esimerkki tähän tehtävään suunnitellusta kamerasta.

Kuva 20. MiniCam Solo Pro -merkkinen viemärikamera [8]

Valmistajan mukaan pienin kuvattava putkikoko on halkaisijaltaan 70 millimetriä. Kameramallia myydään useammalla eri kokoonpanolla, esimerkiksi kaapelipituuden voi valita 40, 60 ja 100 metrin väliltä. [13]

Edellä mainitut viemärikamerat toimivat hyvin kiinteistössä kuvattaessa kytkentäviemäreitä ja kokoojaviemäreitä. Kiinteistön pohja- ja tonttiviemäriin soveltuu paremmin paksummalla eli jäykemmällä kaapelilla varustettu kamera. Nämä putkiosuudet voivat olla

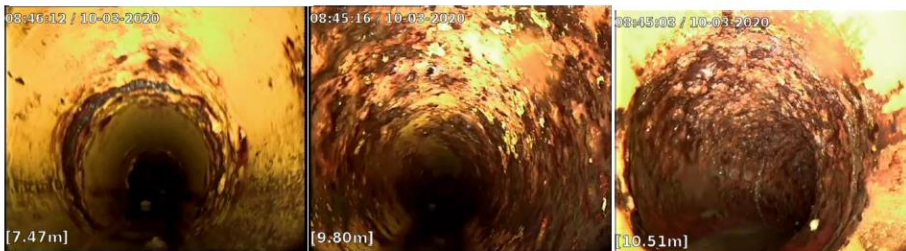
*Suurimmat pintavauriot kuvatuilla osuksilla sauman kohdalla*

*Vanhan putkiosuuden pintavaurioita*

*Pintavaurioita haaranlittymän luona*

Kuvattu osuus oli suurelta osin uusittua putkea, mutta ennen haaraliittymää oleva osuus oli vanhempaa putkea. Vanhalla putkiosuudella viemärin sisäpinnassa hieman pintavaurioita. Pintavaurioiden ollessa pieniä, ei syytä olettaa niiden vaikuttavan viemärinvirtaamaan.

Pintavauriot rajoittuivat pystyviemärin läheisyydessä olevaan uusimattomaan putkeen. Vanhalta osuudelta ensimmäinen haara lähtee miesten WC-tilaan ja sen aiheuttaessa ongelmia ilmenisivät ne ensimmäisenä miesten WC-tilassa, eivätkä naisten pukuhuoneen viemäripisteissä. Vaakakokoajaviemäri on noin 20 metriä pitkä, joten sinne laitettaessa sinne kuulumatonta jätettä, esimerkiksi käsipyyhepaperia, se todennäköisesti pysähtyy vaakaosuudelle. Alla kuvakaappauksia naisten pukuhuoneen lattiakaivolta kuvattuna.
