# Betoni jälleenrakennuskauden pientaloissa

Maanvastaisten betonirakenteiden tyypilliset vauriot  
ja niiden korjausperiaatteet

OPINNÄYTETYÖ  
Kesäkuu 2020

Rakennusarkkitehdin tutkinto-ohjelma  
Korjausrakentaminen

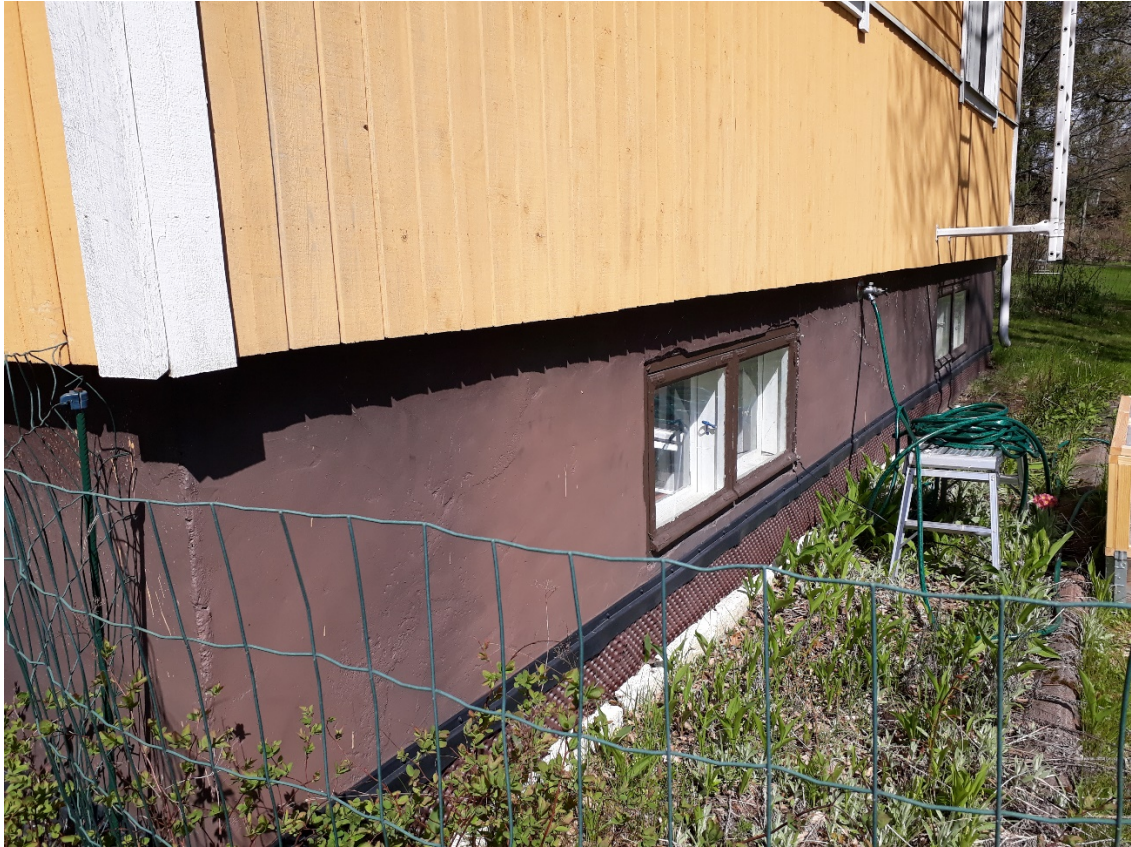
KUVA 17. Perusmuurilevy (patolevy) ja rapattu sokkeli. Kuvaaja: Halla Savisaari

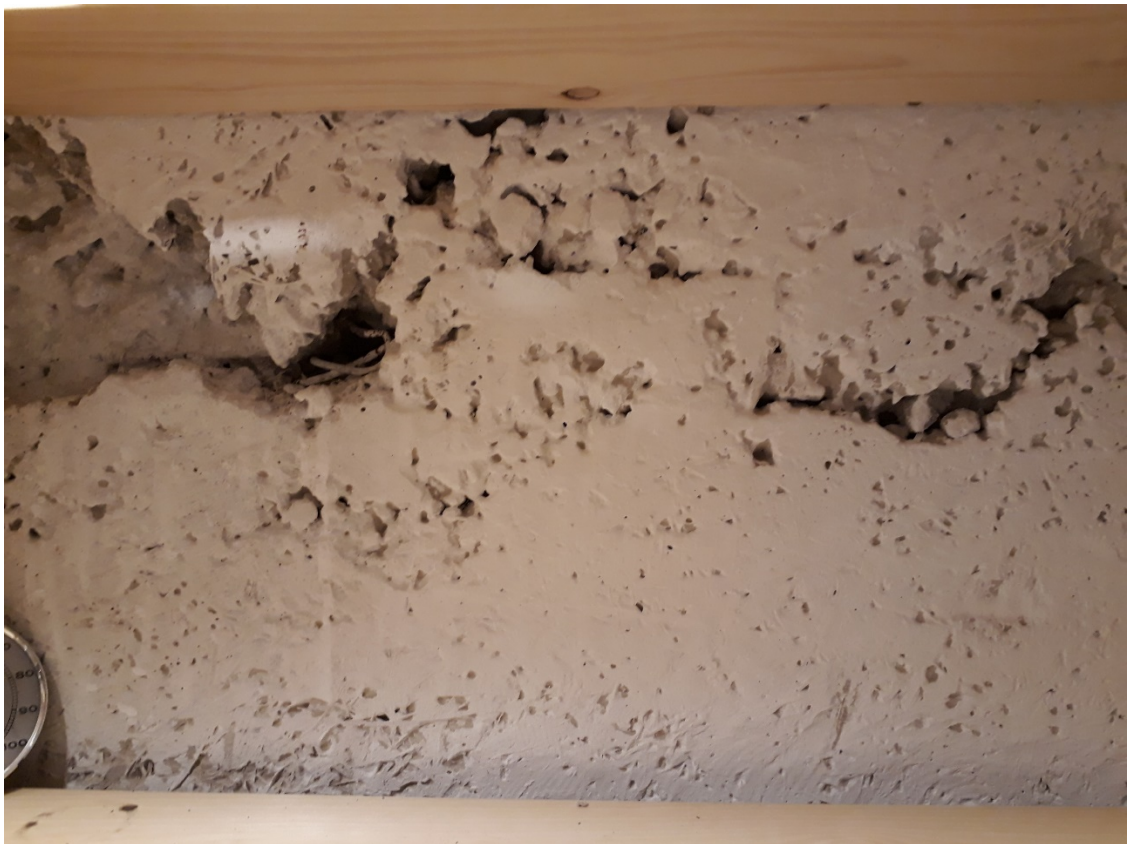
KUVA 18. Kalkittu säästöbetoniseinä juureskellarissa. Kuvaaja: Halla Savisaari

Espoolaisessa rintamamiestalossa tuoreet asukkaat ovat poistaneet pintamateriaaleja, joiden taakse oli piilotettu kostuneita villoja. Toja-levyt (lastuvillalevyt) on poistettu juureskellarista, joka on sittemmin kalkittu. Tällä hetkellä työn alla on kellarin asuinhuoneeksi tehdyn entisen pesutuvan korjaussuunnittelu. Pintamateriaalit on poistettu ja bitumisivelestä tehty haitta-ainetutkimus. Siitä ei löytynyt haitallisia määriä PAH-yhdisteitä, mutta sively on tarkoitus kuitenkin poistaa ennen sisäpuolista lämmöneristystä.

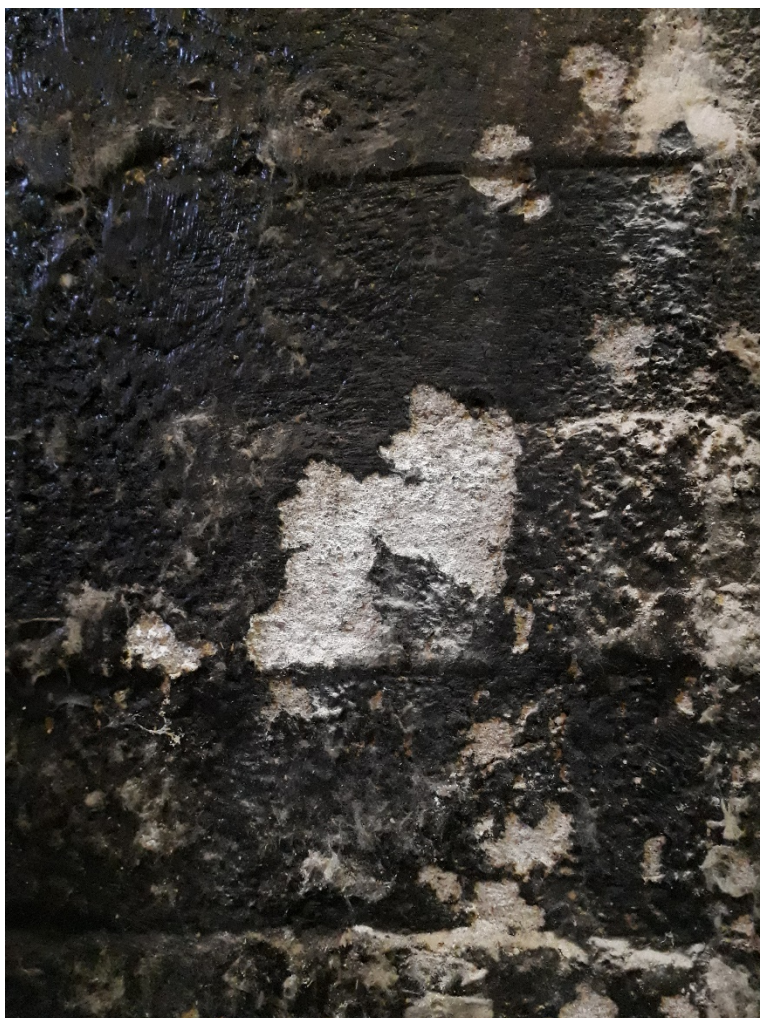
KUVA 19. Bitumisivelyä kellarinseinää. Kuvaaja: Halla Savisaari
