OSASTOIVAN VÄLISEINÄN RAKEN- TAMINEN TOIMITILAKOHOTEESSA

Metropolia Ammattikorkeakoulu

Mestarityö

23.10.2020

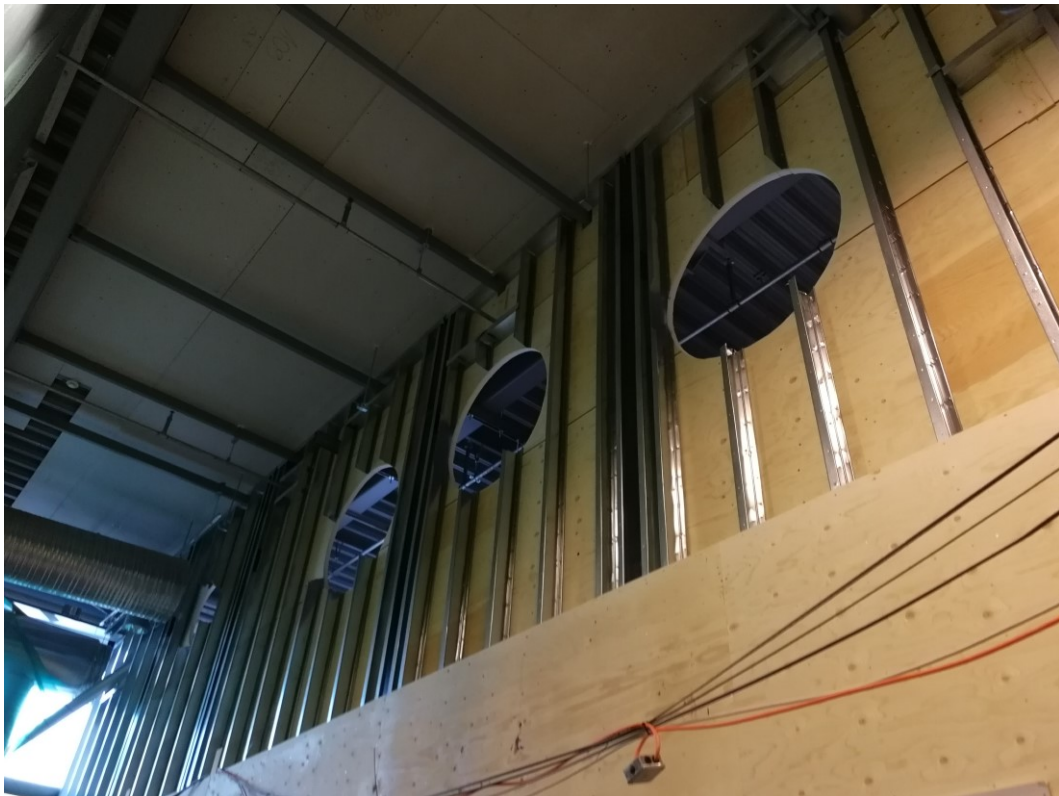
Kuva 6 Ilmastoinnin läpiviennit rakennusvaiheessa. Oma kuva

vaihdon kanavistoa jouduttiin monessa paikassa viemään osastoivan seinän läpi (Kuva 6).

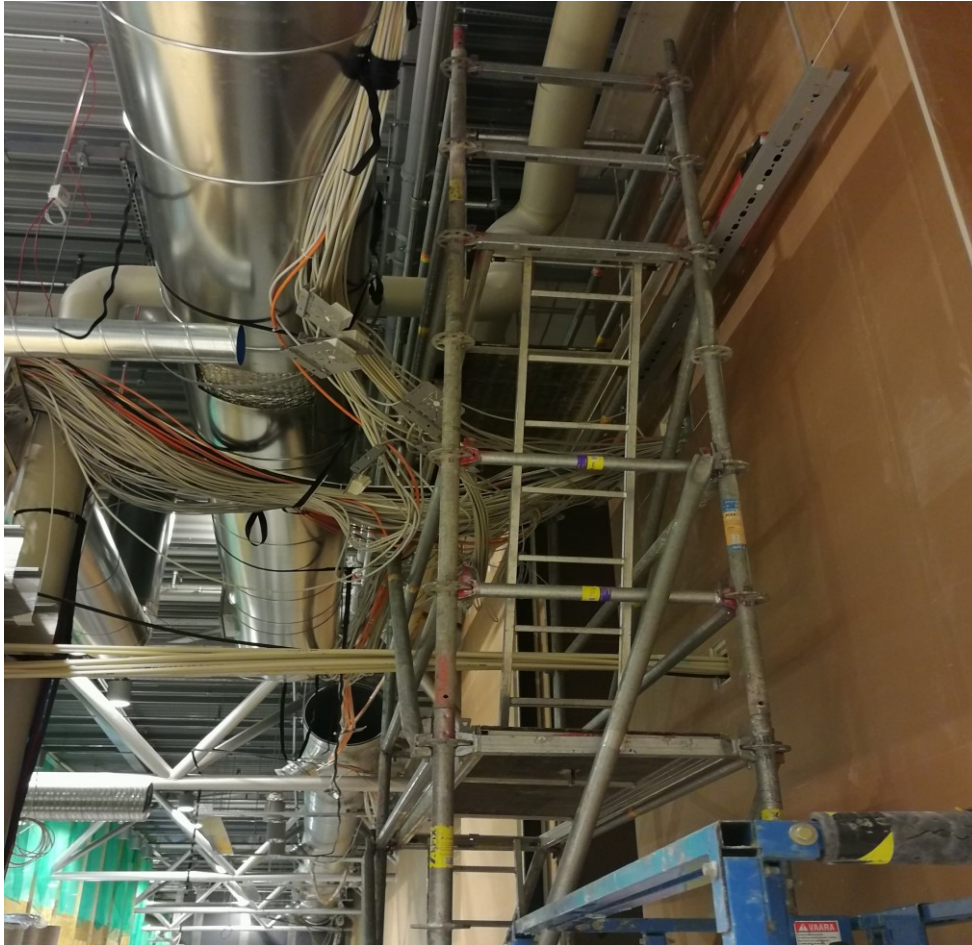
Kuva 7 Talotekniikkaa ja telineitä. Oma kuva

Kattoristikoiden ja vanhan talotekniikan vuoksi oli rakennettava useaan kohtaan telineitä, jotta asennustyö saatiin tehtyä turvallisesti (Kuva 7). Työn edetessä telineitä piti usein myös muuttaa, tämän takia aikataulu venyi ja kustannukset kasvoivat jonkin verran odotettua enemmän.

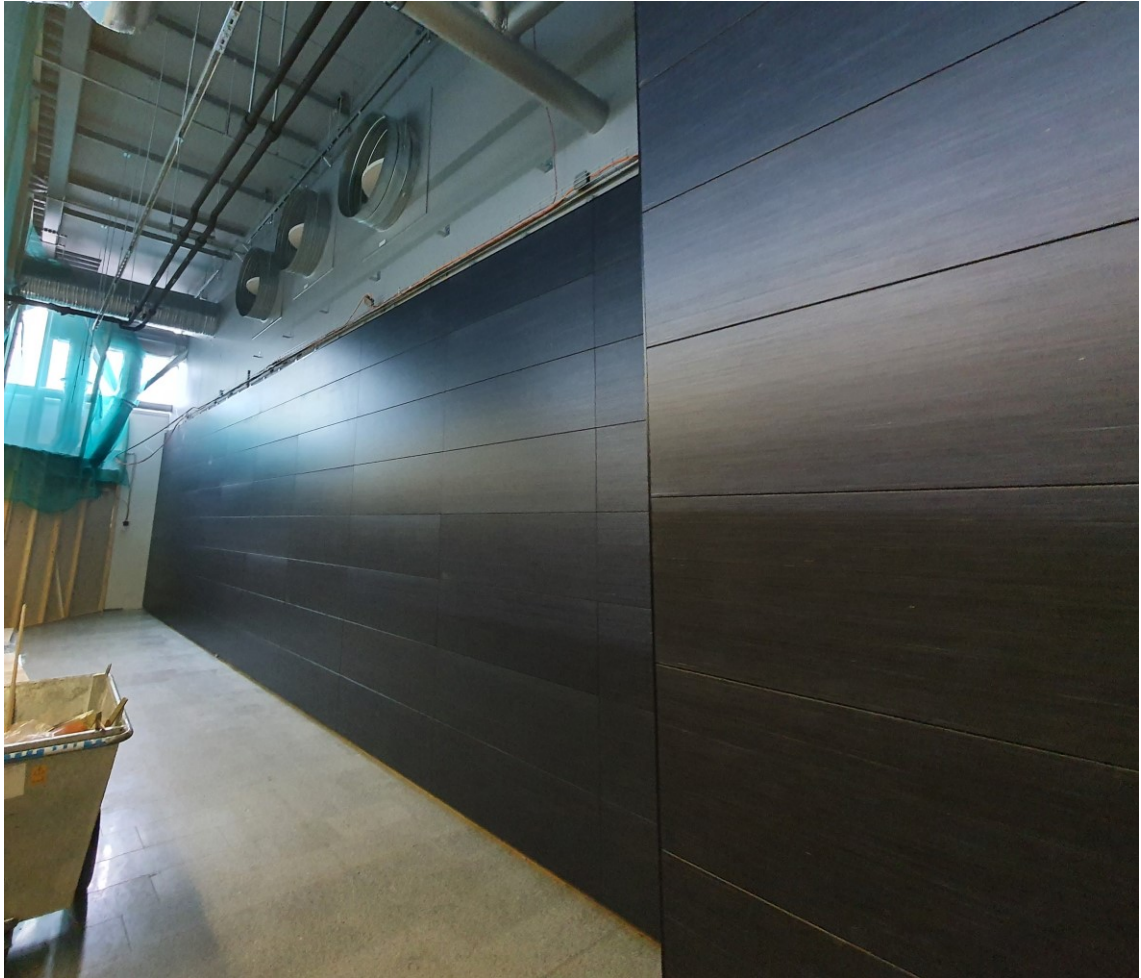
Seinän pintakäsittely toteutettiin kahdella eri menetelmällä. Verkkoalakaton yläpuolel-lejäävä osa maalattiin harmaaksi, jolloin se sulautuu muihin yläosan rakennusosiin ja tekniikkaan. Sandwich-elementtiseinän yläosan pinta on asennuksen jälkeen valmis eikä näin ollen tarvitse pintakäsittelyä. Seinän alaosa on verhoiltu puuviilupintaisella sementtikuitulevyllä, joka on kiinnitetty metalliseen hattulistaan (Kuva 8).

Kuva 8 Puuviiluseinäpinta (Oma kuva)
