1970- ja 1980-luvun asuinrakennusten korjaustarve

Opinnäytetyö

Rakennusalan työnjohdon tutkinto-ohjelma

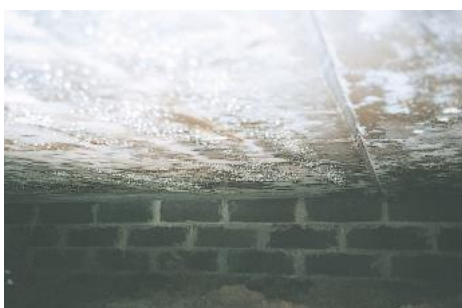
Kuva 1. Kondenssivettä ryömintätilassa (RT 05-10710 1999).

Ilmankosteus kuvastaa ilman sisältämän vesihöyryn määrää ja kosteus materiaalin sisältämää veden määrää. Vesi ilmestyy yleisimmissä olosuhteissa rakenteisiin kahta eri reittiä, vesivuotojen tuotoksena ja sisäilman kosteudesta tiivistymällä eli kondensaatiolla. Tiivistyminen tapahtuu, kun vesihöyry jäähtyy kastepisteeseen (Kuva 1.). Ilmassa olevan vesihöyryn määrä eli ilmankosteus, pinnan lämpötila ja ilman lämpötila vaikuttavat kastepistelämpötilaan. (Sisäilmayhdistys, [Viitattu 2.10.2020].)

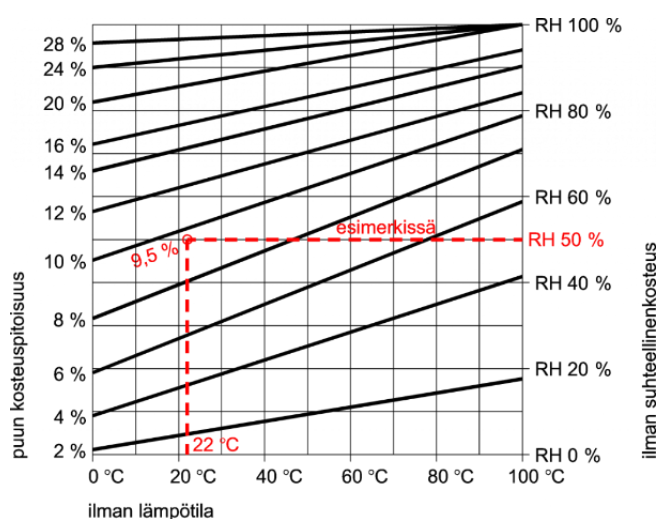
Kuva 2. Kosteuspitoisuuksien kuvaaja (Puuinfo 2020).

Puu on hygroskooppinen eli vettä imevä materiaali. Vesi pystyy siirtymään puuhun kolmella tavalla: höyrynä soluonteloiden kautta, molekylaarisena diffuusiona soluseinämän kautta sekä kapillaarisesti soluonteloiden kautta. Puun kosteus tarkoittaa siinä olevan vedettömän puuaineksen massan ja veden massan välistä suhdetta. Kosteussuhde prosentteina on $100 \times (\text{puun massa kosteana} - \text{puun massa kuivana}) / \text{puun massa kuivana}$. Jos siis 100 kg:n painoisesta puukappaleesta 50 kg on vettä, on puun kosteusprosentti tällöin 100 %. Vastasahatun puun kosteus on usein 40–200 % ja normaalikäytössä puun kosteus tulisi olla 8–25 painoprosentin välillä ilman suhteellisen kosteuden mukaan (Kuva 2.). (Puuinfo 2020.)

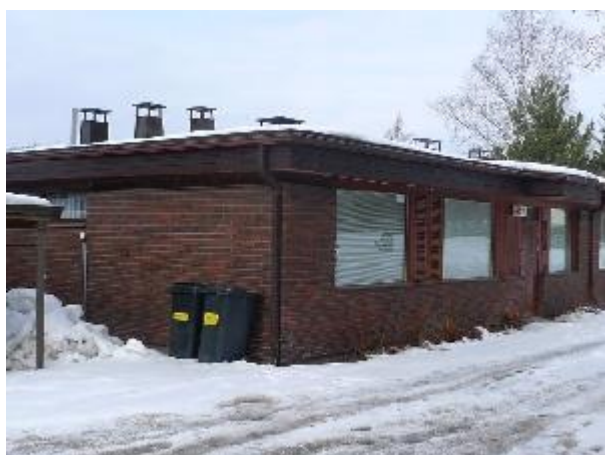
Kuva 3. Tyypillinen 1970-luvun omakotitalo (Kulttuuriympäristömme 2010).

1970-luku sisälsi nousukauden Suomessa. 1960-luvulla keksittyä valesokkeliä suosittiin yleisesti, mutta myös elintasoja nostavat elementit, uima-altaat ja takkahuoneet tekivät tuloaan. Energiakriisi teki omat muutoksensa rakennustekniikkaan lämmityskustannuksien kallistumisen myötä. Tämän vuosikymmenen talot tasamaalla olivat yksikerroksisia ja rinnetonteilla pääsääntöisesti kaksikerroksisia. Rakennukset olivat kooltaan suuria, tasakattoisia ja tiiliverhoituja (Kuva 3.). Värimaailma useimmiten koostui punatiiliverhouksesta sekä otsalautojen ja ikkunoiden puuosat olivat tummaksi petsattua puuta. (Raksystems 2019.)

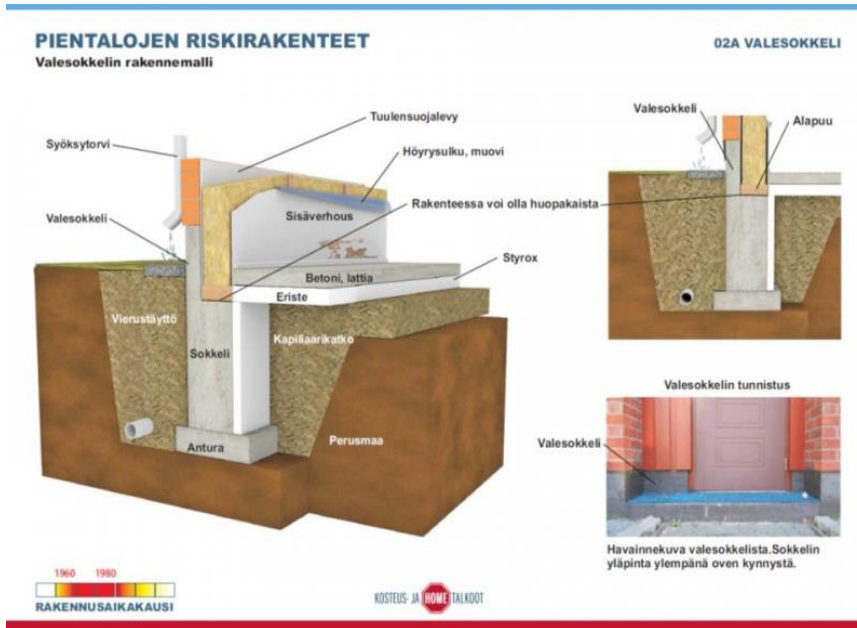
Kuva 4. Valesokkeli (Hometalkoot, [Viitattu 12.10.2020]).

Piilo- eli valesokkeli löytyy usein 1970-luvun omakotitalosta. Valesokkelissa betonitalon ulkopinnan puolella nousee kantavan puuseinän alareunan yläpuolelle. Seinän puurunko alkaa siis maanpinnan tasolta tai jopa alapuolelta (Kuva 5.). Rakenne tulee kodin kuntotarkastuksessa monelle yllätyksenä. Rakenteen tarkoituksena oli saada seinän ja lattian liitoksesta tiiviimpi upottamalla eristetty seinä maanvaraisen betonilaatan alapuolelle. Rakenne on myöhemmin luokiteltu riskirakenteeksi ja vaurioherkäksi. (Raksystems 2019.)

Valesokkelin rinnalle yleensä rakennettiin alapohjarakenteeksi puukoolattu lattiaratkaisu tai kaksoisbetonilaattarakenne, jossa runkolaatan päälle on asennettu lämmöneristys ja pintalaatta. Rakenne ei ole kosteusteknisesti kestävä ratkaisu, kun lämmöneristeenä on mineraalivillaa ja runkolaatan päältä lähtee pilari tai kantava väliseinä. Puukoolattu lattia ja kaksoisbetonilaatta on yleinen paikka piilottaa putket näkyviltä rakenteiden sisälle. Mahdollinen putkivaurio pääseekin näin tekemään mittavat vahingot ennen kuin se huomataan. 1970-luvun matalaperusteiset talot ovat erityisesti alttiita maaperän kosteudelle. Kosteusvaurioiden yleisimpiä aiheuttajia onkin matala sokkelikorkeus, rakennuksen alta puuttuva kapilaarikatko sekä puutteet pinta- ja sadevesien ohjauksessa. (Raksystems 2019.)

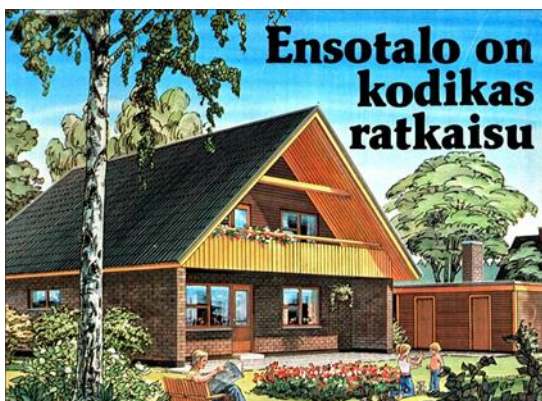
Kuva 5. Käkikellotalo (70-luvulta blogspot 2014).

Vuosikymmen puolenvälin kohdalla tuli tasakattotalojen rinnalle jyrkkäkattoisia käkikellotaloja. Alppityylisessä rakennuksessa oli yleensä suuri katto 45 asteen kulmassa, matala sokkeli ja julkisivu sekä harjan alla talon päädyssä sijaitseva parveke (Kuva 4.). Käkikellotalojen myötä puolitoistakerroksiset omakotitalot alkoivat yleistymään. 1970-luvun käkikellotaloissa on samoja haasteita yläpohjan lämmöneristeen ja vesikaton välisessä tuuletuksessa. Rakennekuvissa usein vinokaton alueelle on merkitty 20 mm:n tuuletusrako joka todellisuudessa tutkimusten mukaan ikävän usein on jätetty tekemättä ja rakenne ei pääse tuulettumaan. (Raksystems 2019.)

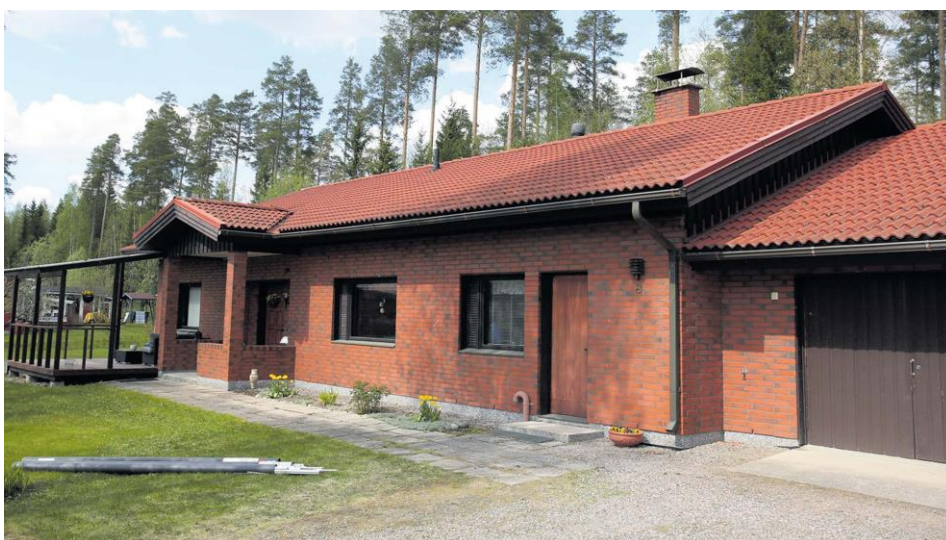
Kuva 6. 1980-luvun omakotitalo (Rakentaja 2016).

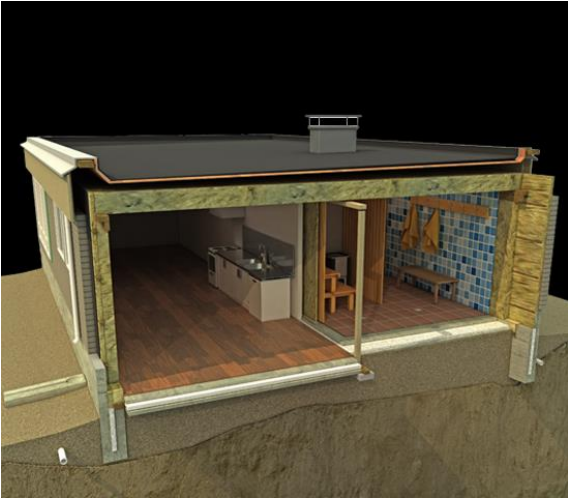
Kuva 7. Kiinteistön rakenne. (Hometalkoot, [Viitattu 12.10.2020]).

Tutkittavana esimerkkikiinteistönä on 1970-luvulla valmistunut yksikerroksinen matalaperusteinen omakotitalo. Vesikate on vuosikymmeneltä tunnettu rättihuovasta tehty tasakattorakenne ja ulkoverhous toteutettu kahi tiilestä (Kuva 7.). Merkittävää korjaushistoriaa ei ole tiedossa. Lähtötiedot ovat tärkeitä, kun lähdetään kiinteistön kuntotutkimuksiin. Rakennepiirustukset, havaitut ongelmat ja korjaushistorian tiedot nopeuttavat tutkimusten suunnittelua ja kartoitusta. Lähtötiedoista saadaan selville mahdolliset riskirakenteet ja rakenteet, jotka vaativat erityistä tutkimista. Korjaushistoriasta saadaan selville, mitä on korjattu ja milloin. Esimerkiksi märkätilojen kuntotutkimuksia selventää tieto onko rakenne alkuperäinen vai uusittu hiljattain. Mahdollisia lähtötietoja ovat

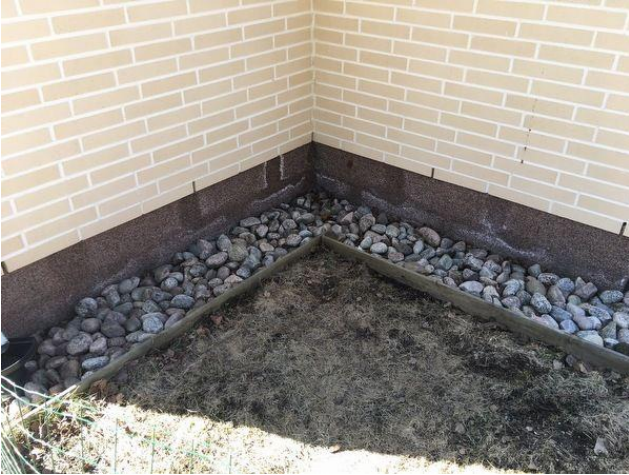
Kuva 8. Kalkkihärmä sokkelissa (Rakentaja 2017).

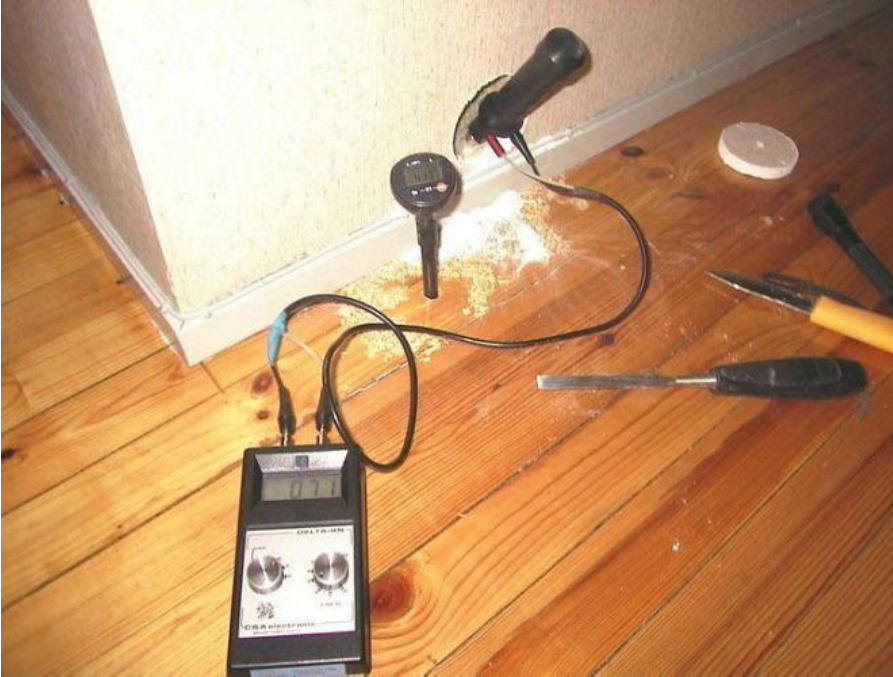
Kuva 9. Seinä- ja lattiarakenteiden kosteuden mittaus (Sisäilmäyhdistys, [Viitattu 18.10.2020].)

tarkempi tutkiminen edellyttää rakenteiden avauksia. Rakenteeseen asennettujen putkien kunto on tutkittava ja tarpeen vaatiessa ne on vaihdettava. Betonilaatan pinnalle, eristeeseen ja puurakenteeseen suoritetaan kosteus- ja mikrobimittaukset (Kuva 9.). Mikäli rakenteessa on kosteutta, sen lähde on selvitettävä ja korjattava ennen rakenteen uusimista. Betonilaatan alta nousutta kosteutta voidaan vähentää kunnollisella salaojituksella ja sen toiminnan varmistamisella. Aina salaojitus ei kuitenkaan auta, jos sisätäytöt on tehty kapillaarisesta materiaalista. Betonilaatan purkamisella pystytään sisätäyttöjen materiaali vaihtamaan. Toimenpide on kuitenkin laaja ja kustannukset voivat nousta korkeaksi. (Sisäilmäyhdistys, [Viitattu 12.10.2020].)

Valesokkelin seinään voidaan porata 110 mm:n rasiaporalla reikä tutkimista varten ja terään jääville rakennemateriaaleille tehdään kosteus- ja mikrobimittaukset sekä tutkitaan porareian kautta näkö- ja hajuhavaintoja. Rasiapora-avaus toteutetaan usein kuntotarkastuksen yhteydessä, mutta se on kooltaan pieni ja näkyvyys jää suppeaksi. Sen lisäksi suositellaankin usein laajempi rakenteen avaus, jolloin seinään tehdään suurempi tarkastusluukku. (Sisäilmäyhdistys, [Viitattu 18.10.2020].)

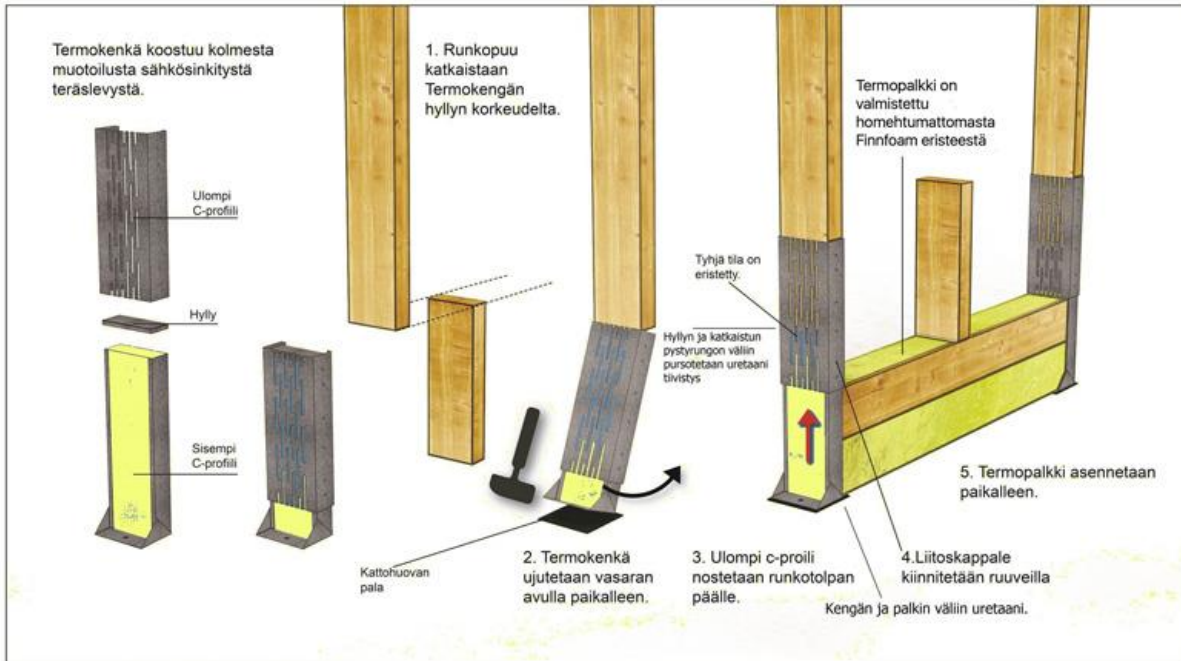
Kuva 10. Runkopuun kengitys (Finnfoam, [Viitattu 19.10.2020]).

Vaurioituneen runkorakenteen korjaus onnistuu parhaiten kengittämällä. Kengityksessä runkotolpan alapää vaihdetaan teräslevystä valmistettuun termokenkään (Kuva 10.). Kengityksen lisäksi joudutaan yleensä uusimaan lattiarajan eristeitä ja sisäpintojen rakenteet, jotka puretaan korjauksen yhteydessä. Lisäkustannuksia aiheuttaa myös kosteusongelman poistamisen edellyttävät työt. Kosteuden lähteen poistaminen voi vaatia esimerkiksi salaojien kunnostuksen tai uusimisen, sadevesien ohjauksen parantamista ja maanpintojen muotoilun. (Ympäristöopas 2016.)

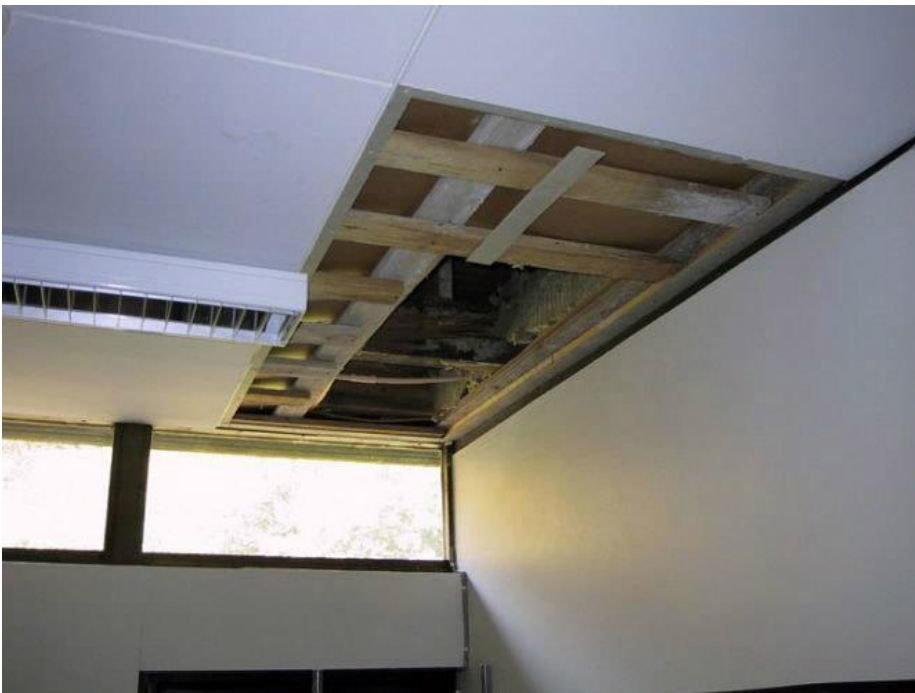
Kuva 11. Yläpohjan rakenneavaus (Sisäilmayhdistys, [Viitattu 19.10.2020]).

Tasakaton kunnollinen tutkiminen on haasteellista ullakkotilan puuttumisen takia. Rakenteen sisään ei ole ollenkaan näköyhteyttä. Sitä tutkittaessa on keskityttävä sen ongelmakohtiin eli tuuletukseen, vedenpitävyyteen ja kattokaivojen liitoskohtiin. Kattorakenteeseen on tehtävä rakenteen avauksia huoneiston sisäpuolelta (kuva 11). Pienempiä avauksia tehdään pisteittäin arvioituihin riskikohtiin. Avatuista kohdista pystytään suorittamaan lämpötila-, kosteus- ja mikrobimittauksia kattorakenteisiin. Avauksien yhteydessä tutkitaan eristeiden ja kattorakenteiden kunto sekä sisäkaton höyrönsulku. Tyypillisiä katteen vaurioita ovat saumojen aukeaminen, halkeilu, repeäminen, poimujen tai pussien muodostuminen, räystäiden, läpivientien ja ylösnostojen vuodot sekä jään ja lumen poistosta aiheutuvat mekaaniset vauriot. Vesikatetta on tutkittava yläpuolelta, edellä mainittujen tyypillisten vaurioiden varalta. Laajempi tutkimus tulee tehdä, mikäli kattoremontin yhteydessä siirrytään harjakattoon. (Sisäilmayhdistys, [Viitattu 22.10.2020].)
