Paikallavaletun vesihuoltokanaalin korvaaminen elementtirakenteiseksi

Metropolia Ammattikorkeakoulu

Mestarityö

10.11.2020

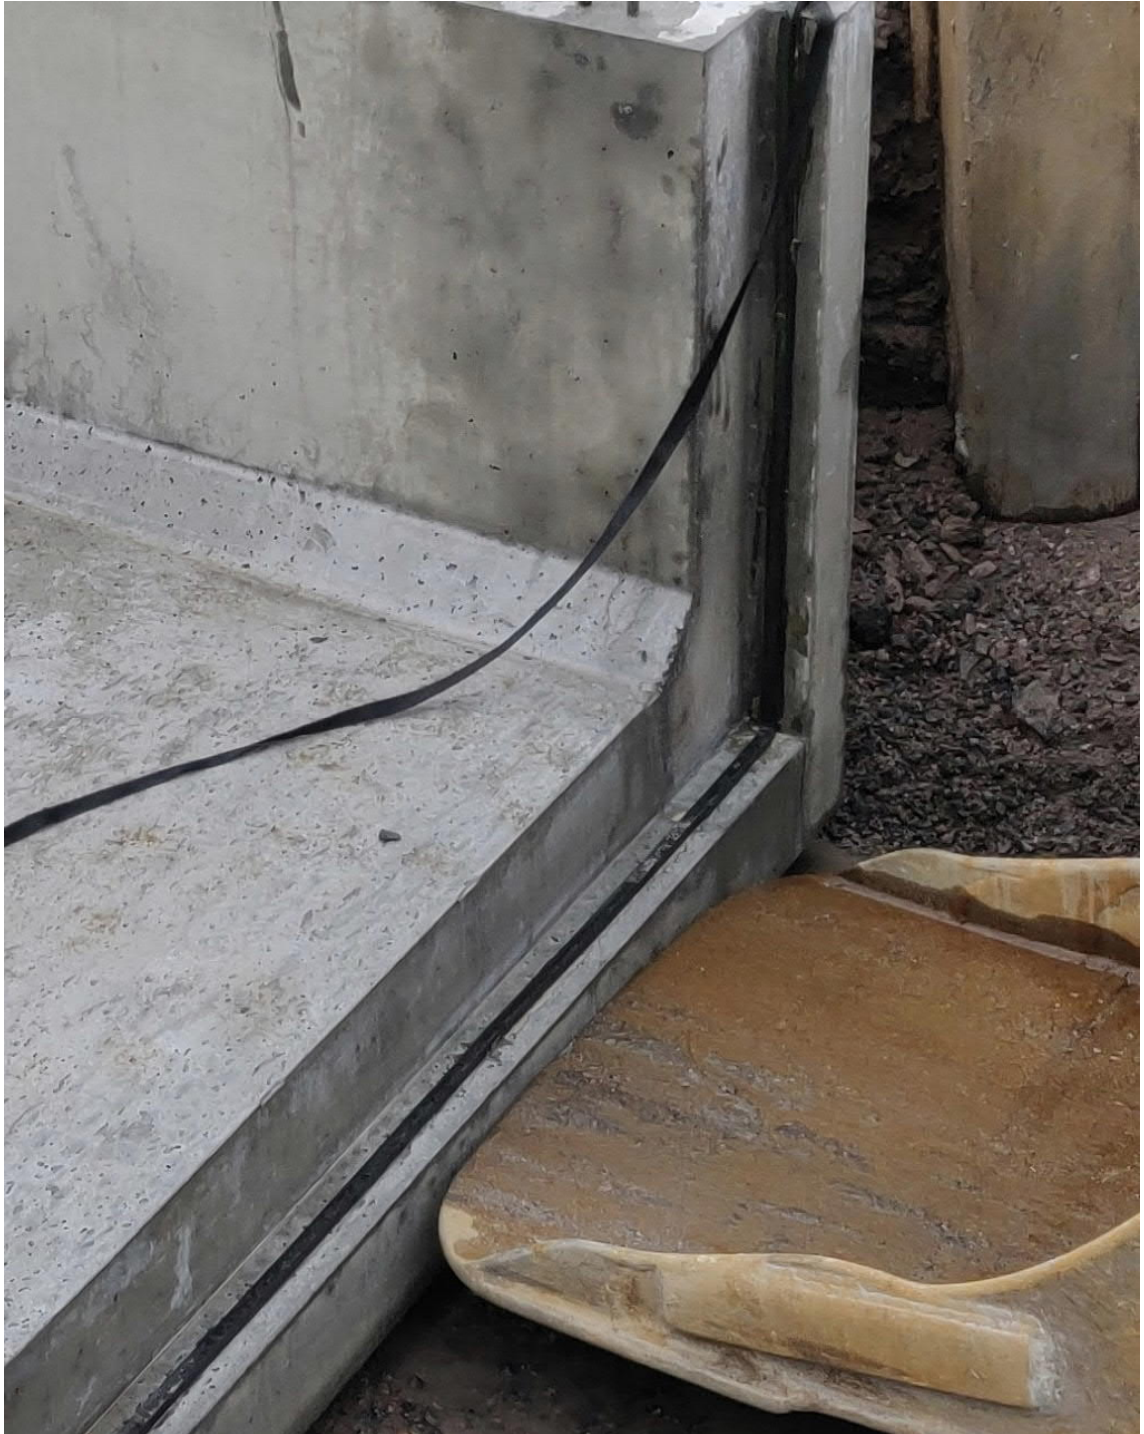
Kuva 7. Elementin ponttiliitoksen naaraspontti. Kuvassa kaivinkone työntää kauhallaan elementtiä kiinni toiseen elementtiin.

Elementtejä suunniteltaessa vaatimuksena ei ollut vesitiiveys. Elementtien välinen liitos toteutettiin eräänlaisella ponttihuuloksella, johon kiinnitettiin elementtitehtaalla solukuminauha. Työmaalla havaittiin, että kyseinen liitos oli lähes vesitiivis, eikä meriveden noustessa elementtien saumoista noussut vettä kanaaliin, vaikka elementin ulkopuolella veden korkeus nousi. Tämä helpotti putkien asennustöitä. Elementin suunnittelussa noudatettiin InfraRYL:in ohjetta 41120.1.3. veteen asennettavista elementeistä:

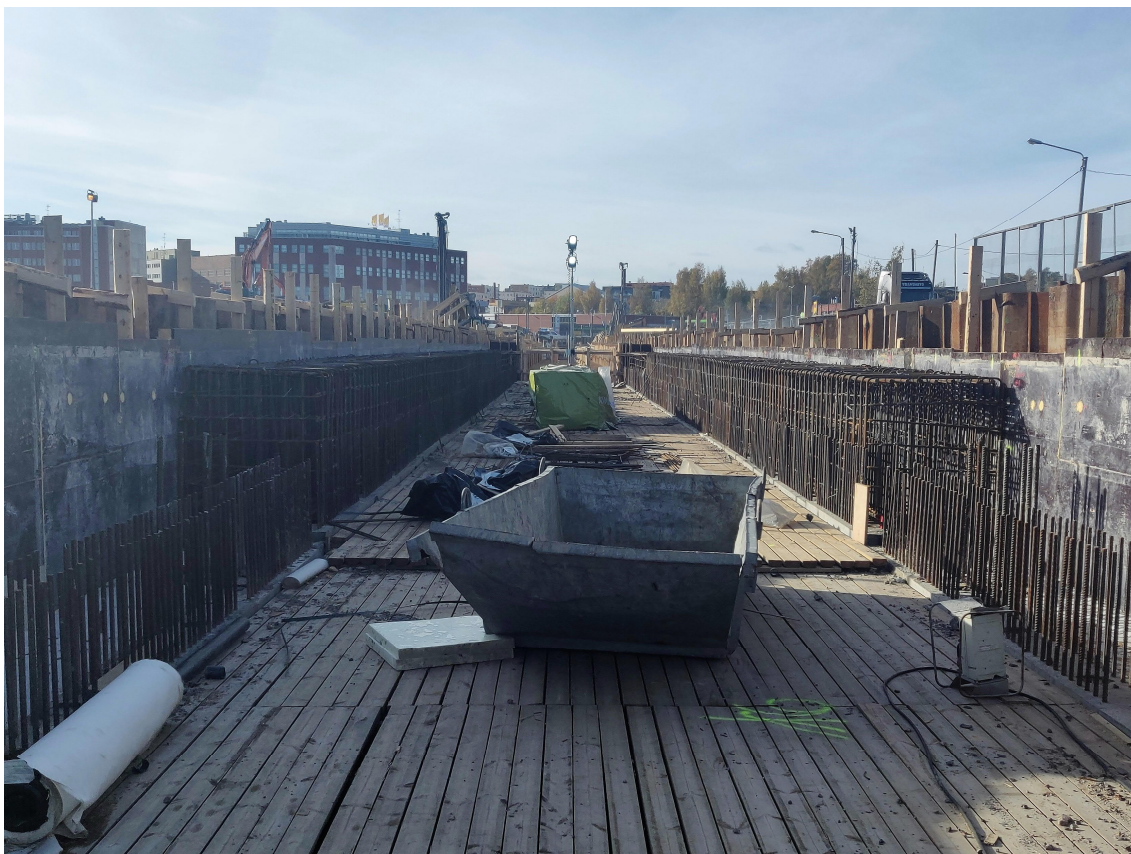
Kuva 8. Kanaalielementin työtaso ja palkin raudoitus.

Elementtien asennuksen ja maatyttöjen jälkeen kanaaliin tehtiin sahatavarasta työtaso. Työtason tarkoituksena on taata helppo ja turvallinen työskentely palkin raudoittajille ja kirvesmiehille. Putoamisvaaraa ei ollut, kun työtaso ulottui koko elementin sisäleveydelle. Tason päätyihin rakennettiin sahatavarasta lain vaatimat putoamissuojaukset. Lisäksi työtasolla varastoitiin rakennusmateriaaleja, jäteastioita ja työkalukontteja.

Kiinteän, kattavan työtason rakentaminen todettiin työteknisesti kannattavimmaksi vaihtoehdoksi kuin siirrettävät kevyet alumiinitelineet, jotta työt voidaan tehdä tehokkaasti ja turvallisesti. Palkin raudoitustyö oli helppoa, kun raudoittajat saivat nosturiautolla nostettua raudat mestan välittömään läheisyyteen.

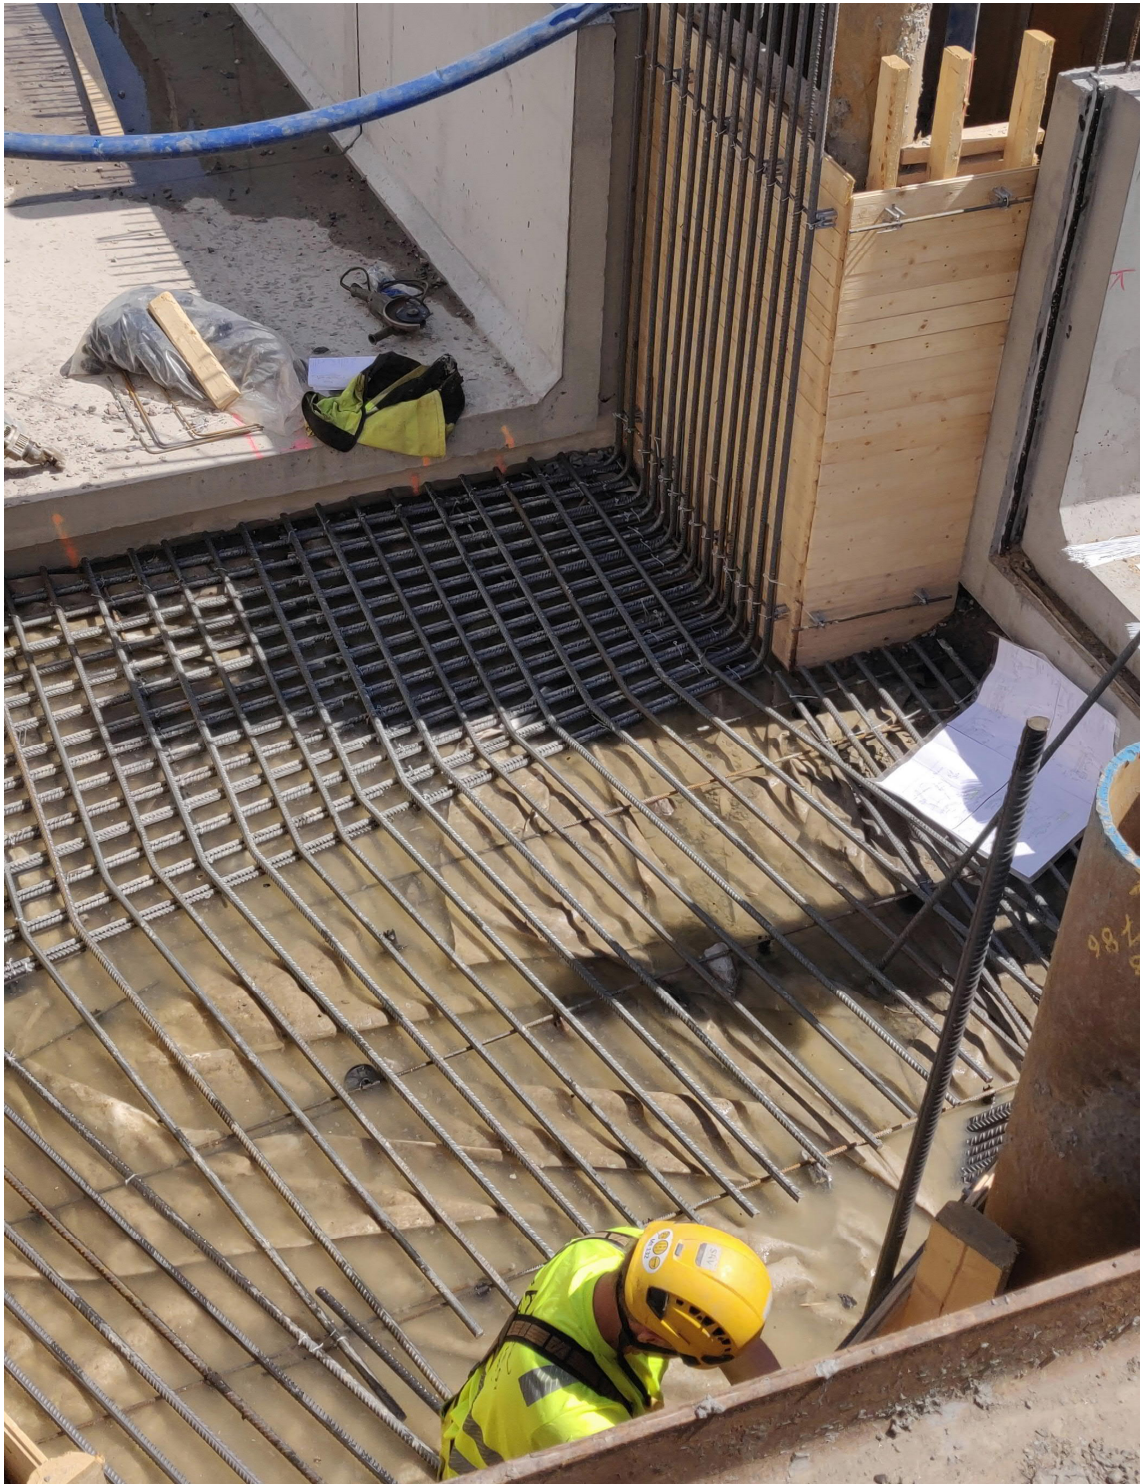
Kuva 10. Kanaalin Jääkairankujan ja Kalasatamankadun risteys tehtiin paikalla valaen. Kuvassa rauditustyö meneillään. Tätä kaivantoa pidettiin kuivana pontein ja kolmella suurella pumpulla.

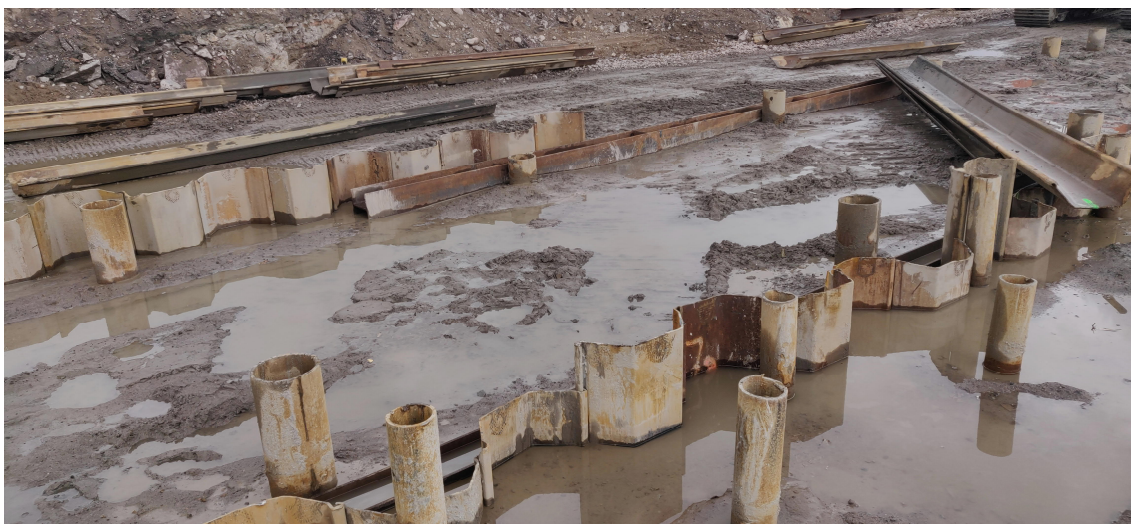
Kuva 11. Toisinaan veden taso oli hyvin korkealla. Kuvassa pontitustyö kesken.

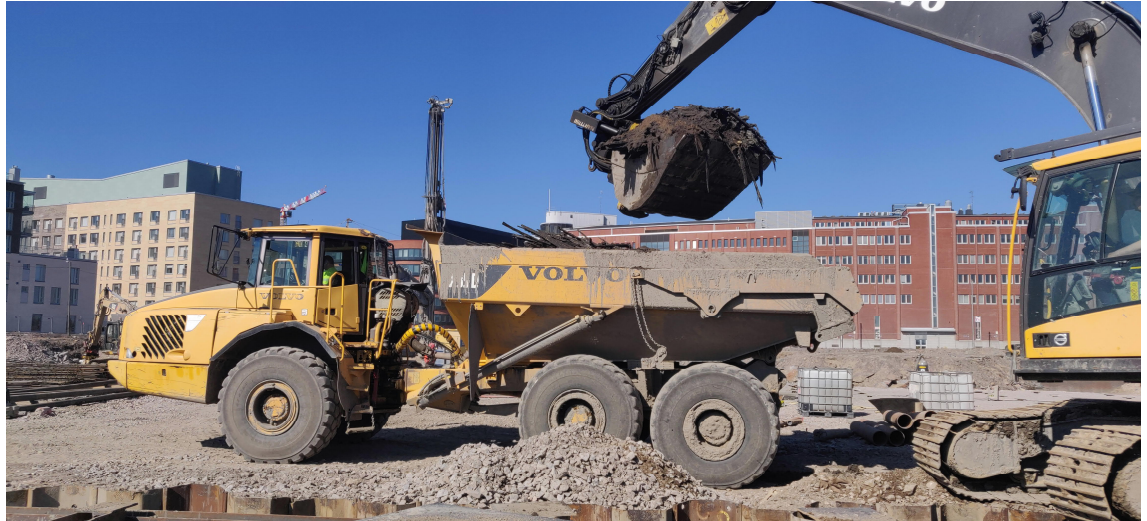
Kuva 13. Dumpperi lastattavana. Kyseisen dumpperin kantavuus on noin 35 000kg

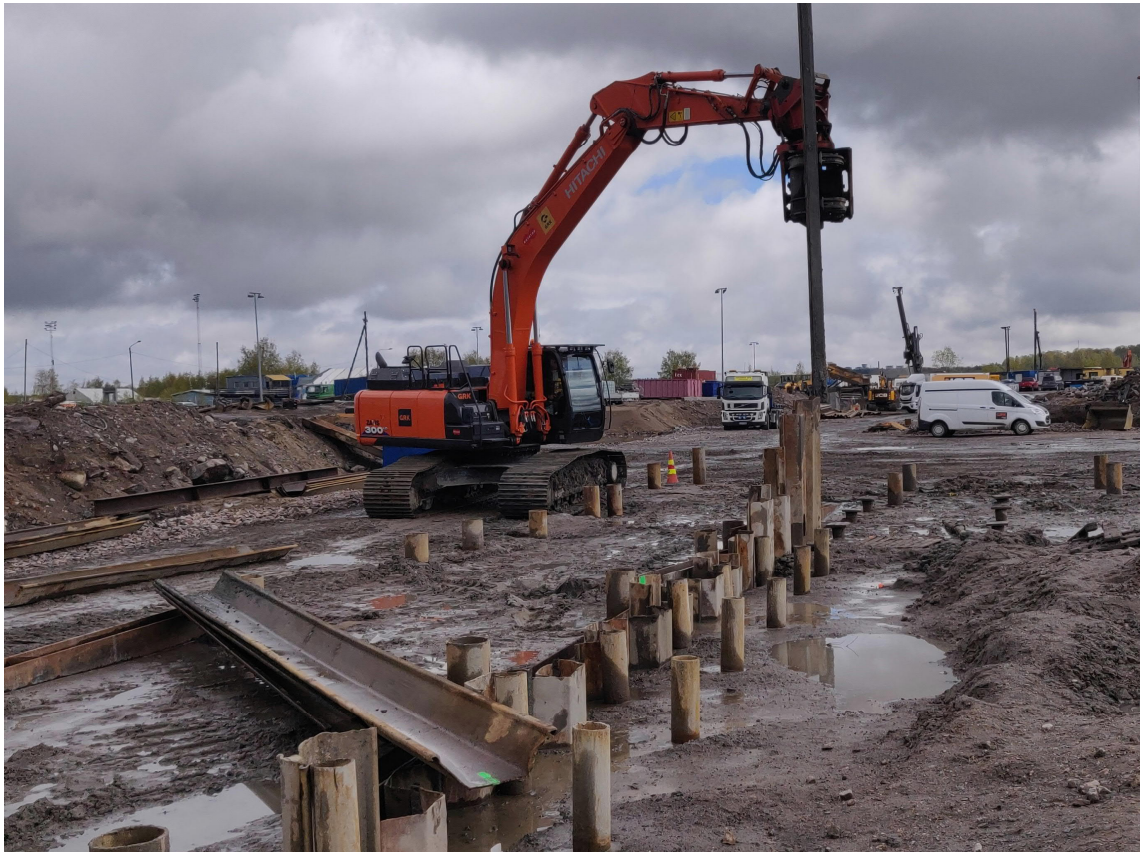
Kuva 14. Pontin asennustyöt meneillään

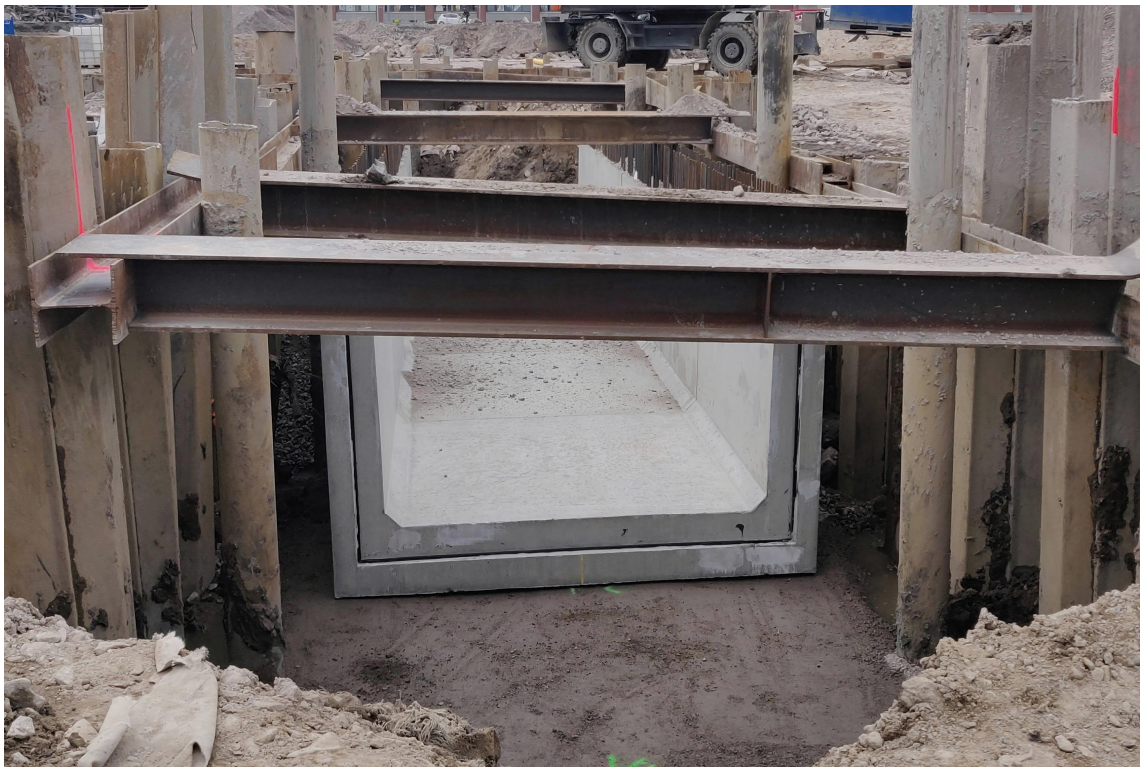
Kuva 15. Pontein ja soljin tuettu kaivanto Jääkairankujalla.

Pontitustyöt suunniteltiin suoritettavaksi 35 tn kaivinkoneella, joka on varustettu movax -ponttivaralla. Ponttien pituudeksi arveltiin riittävän 6 metriä, sillä kyseisellä mestalla ei kaivannon syvyys ylittänyt 3,5 m kaivutasosta. Paalutustyön valmistuttua aloitettiin pontitustyö. Työt aloitettiin HEB 300 -solkipalkin mitoituksella. Töiden edetessä havaittiin, että solkitukien tulee olla riittävän etäällä paalusta, jottei maanpaine pääse painamaan ponttiriviä ja solkea paalua vasten. Tässä vaiheessa töitä paalu oli vielä betonoimatta. Paalun ja elementin väliin oli suunniteltu 50 mm työvara molemmin puolin, ja jos ponttiseinä pääsi vääntämään paalua, kyseinen työvara pieneni ja johti ongelmiin. Poikittainen HEB-palkki tehtiin riittävän pitkäksi, jotta palkki siirtäisi maanpaineen vastapuolen ponttiriviin paalun sijaan.

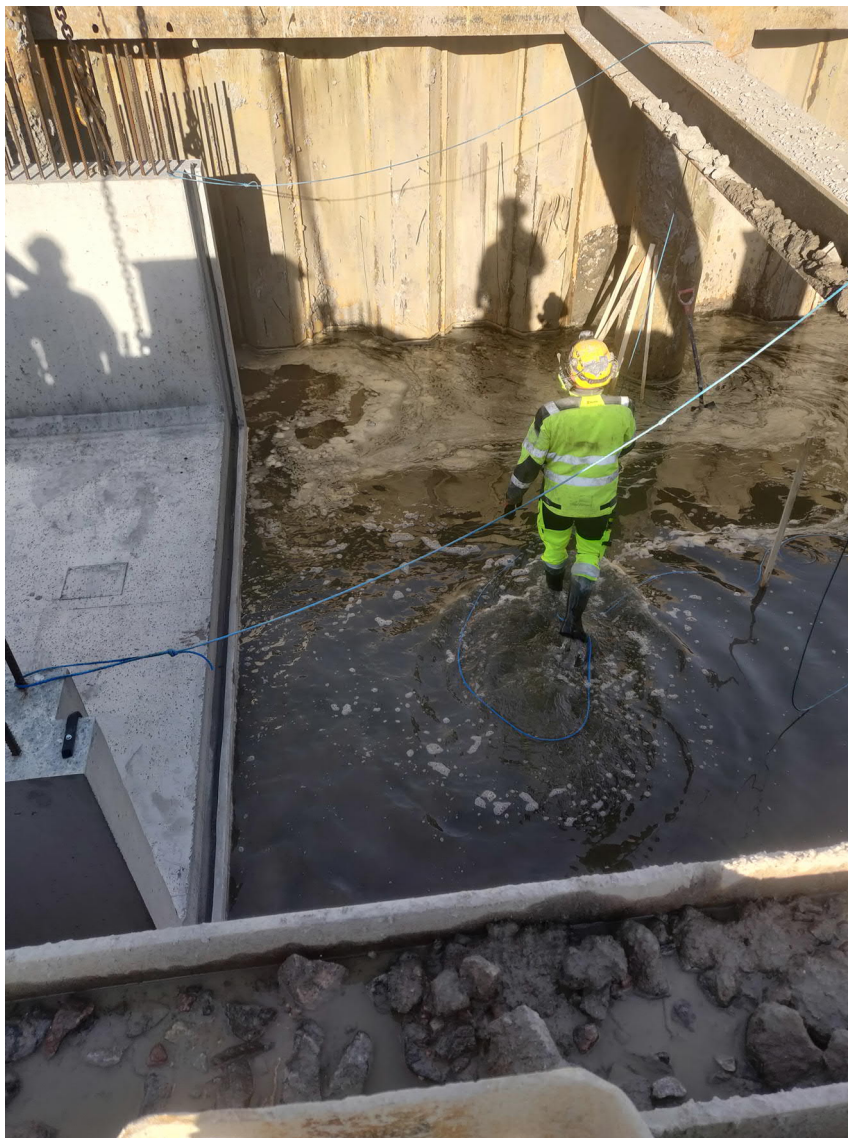
Kuva 16. Elementin asennustyöt käynnissä.

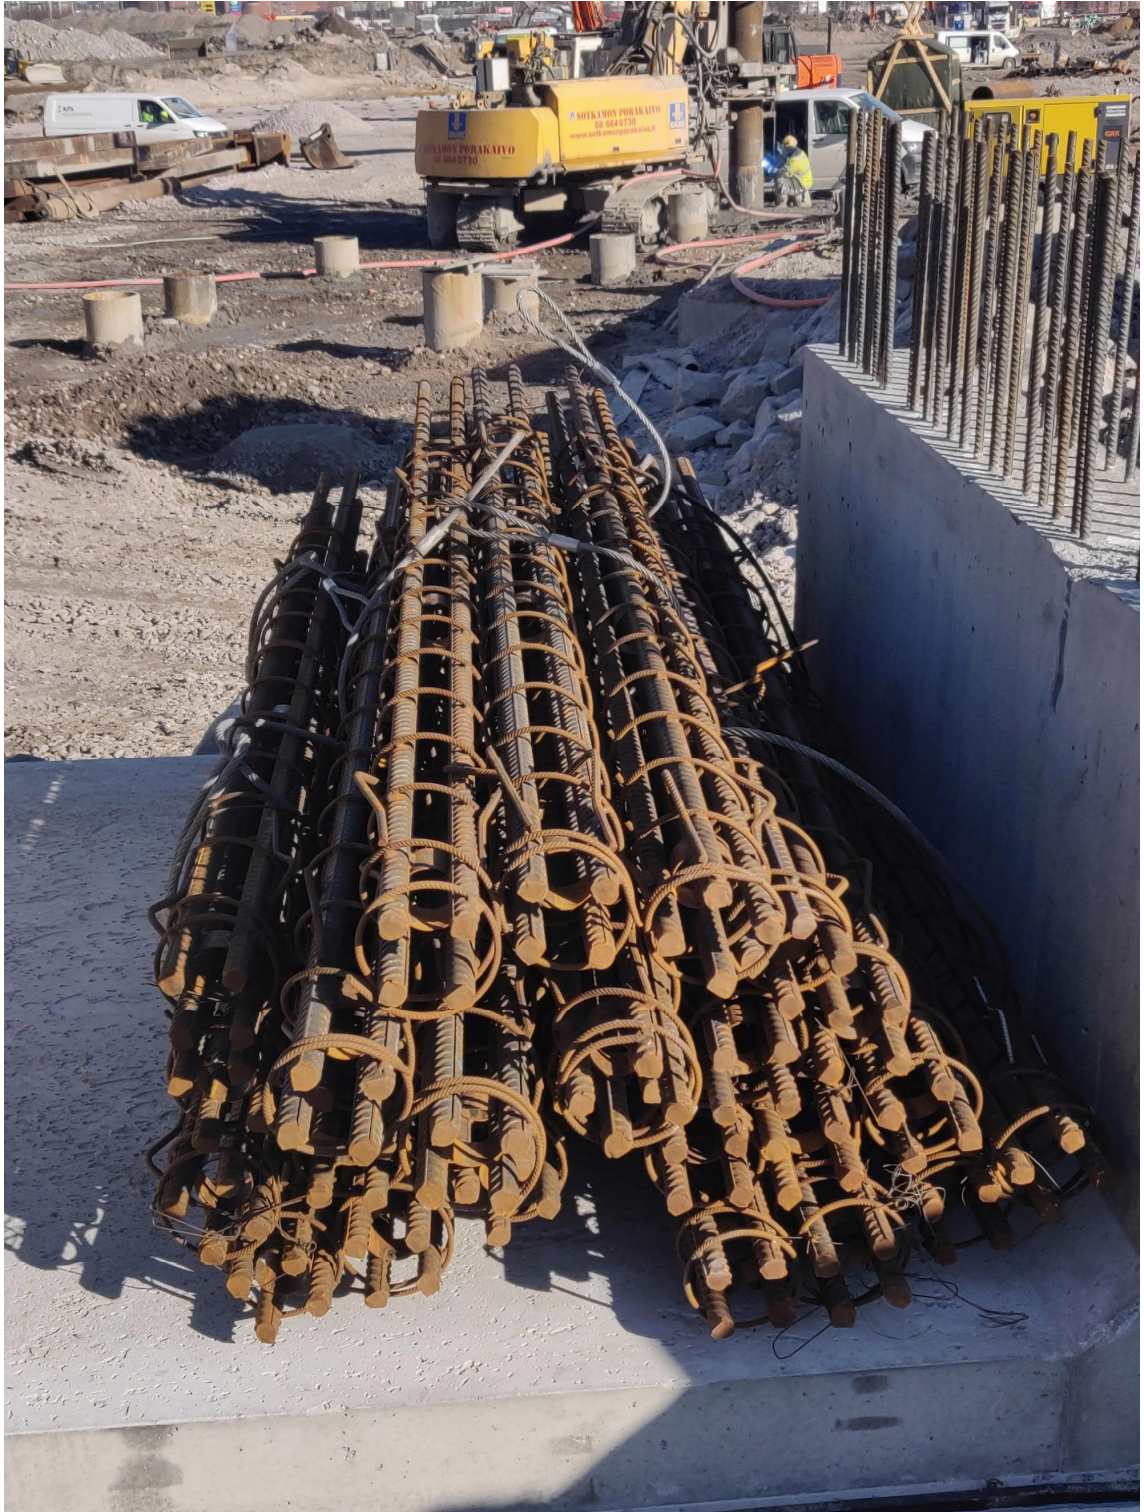
Kuva 19. RD270-paalun esivalmistetut raudoitehäkit.

Paalun raudoitushäkit päätettiin tilata valmiiksi hitsattuina raudoite-elementteinä raudoittoimittajalta. Kyseinen pääteräkset yhdistävä kierrehaka olisi ollut haastava tehdä työmaalla. Paalut valettiin IT-massalla, jonka ominaisuuksien ansiosta paalut oli helppo valaa täyteen raudoista huolimatta. Betonin aiheuttaman nosteen vuoksi raudoitteet hitsattiin kiinni paaluun ennen valua. IT-massan ominaisuuksista johtuen massaa leviää valutöiden yhteydessä helposti maahan, jonka vuoksi palkin asennusalusta kannattaa tehdä vasta paaluvalujen jälkeen.

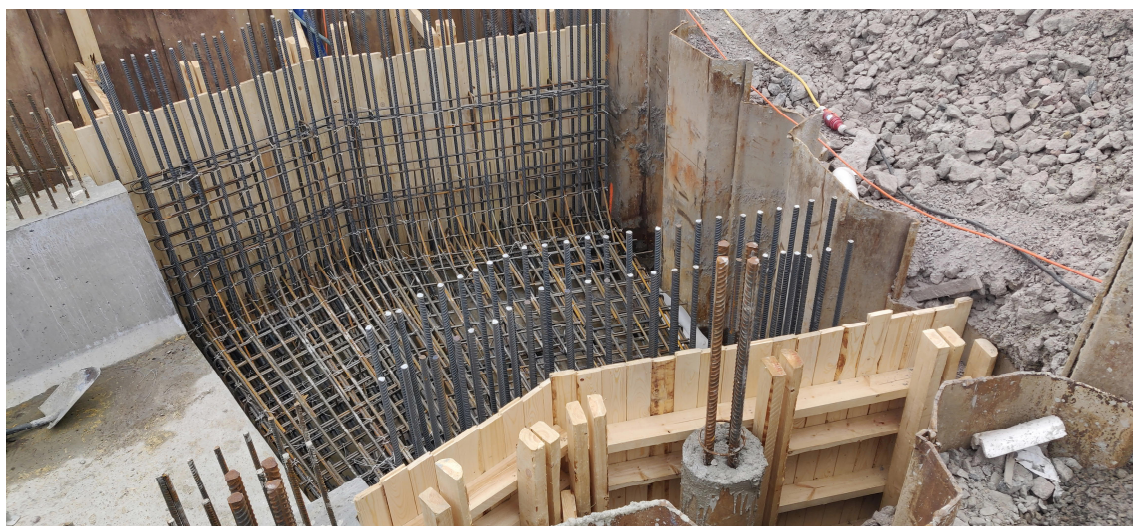
Kuva 20. Kanaalin pääty. Päätyponttien takana aiemmassa urakassa rakennettu paalulaatta sekä tulpattu 300mm betoninen jätevesiputki johon liiityttiin.

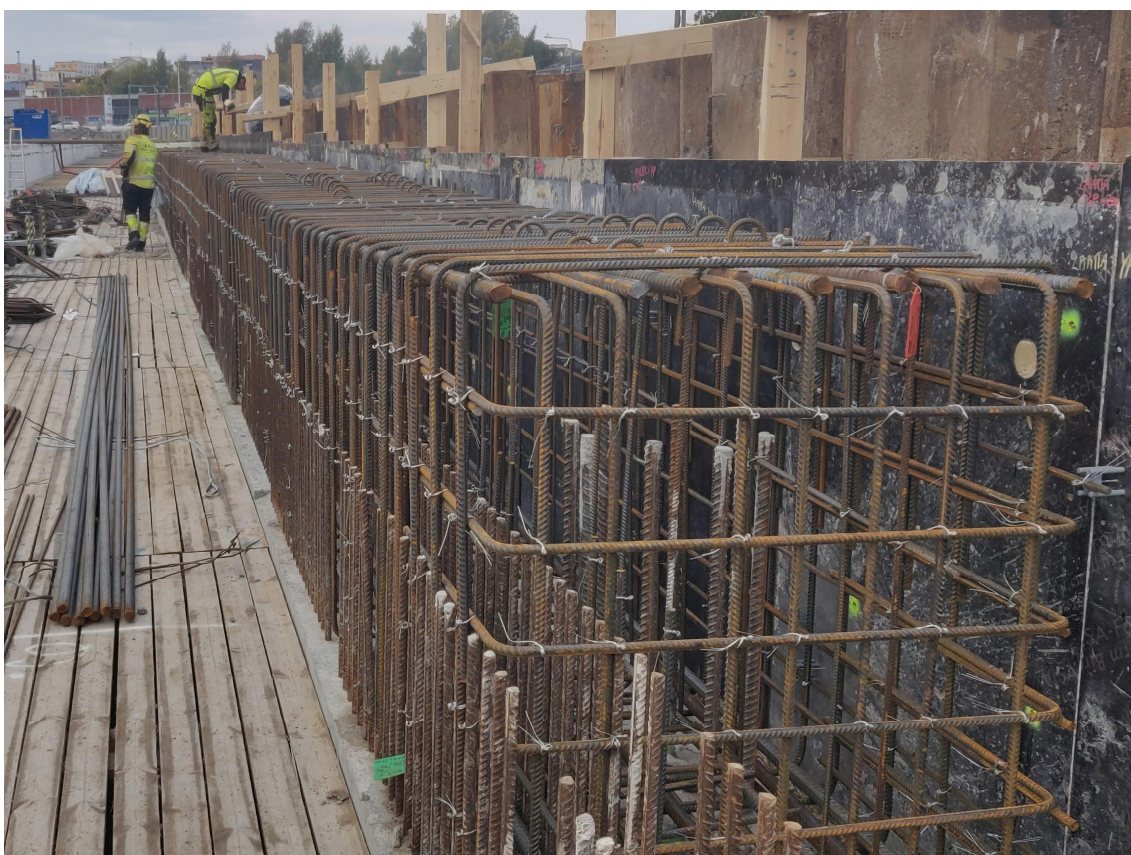
Kuva 22. Palkin muotti ja rauditus. Ykkösmuotti tuetaan ylösnostettuihin pontteihin.

Palkkirakenteessa ei työtekniisesti ollut mitään erikoista. Palkin sijainti oli riittävän ylhäällä, ettei vedet häirinneet työtä. Tartuntaraidoitteiden asennus tulee suunnitella etukäteen, sillä läpimitaltaan 32 mm L-kirjaimen muotoinen tanko on haastava taitella muotin rakennuksen jälkeen paikalleen.
