Korjausvaihtoehtojen vertailu puuväli- pohjarakenteessa

Metropolia Ammattikorkeakoulu

Insinöörityö

30.10.2020

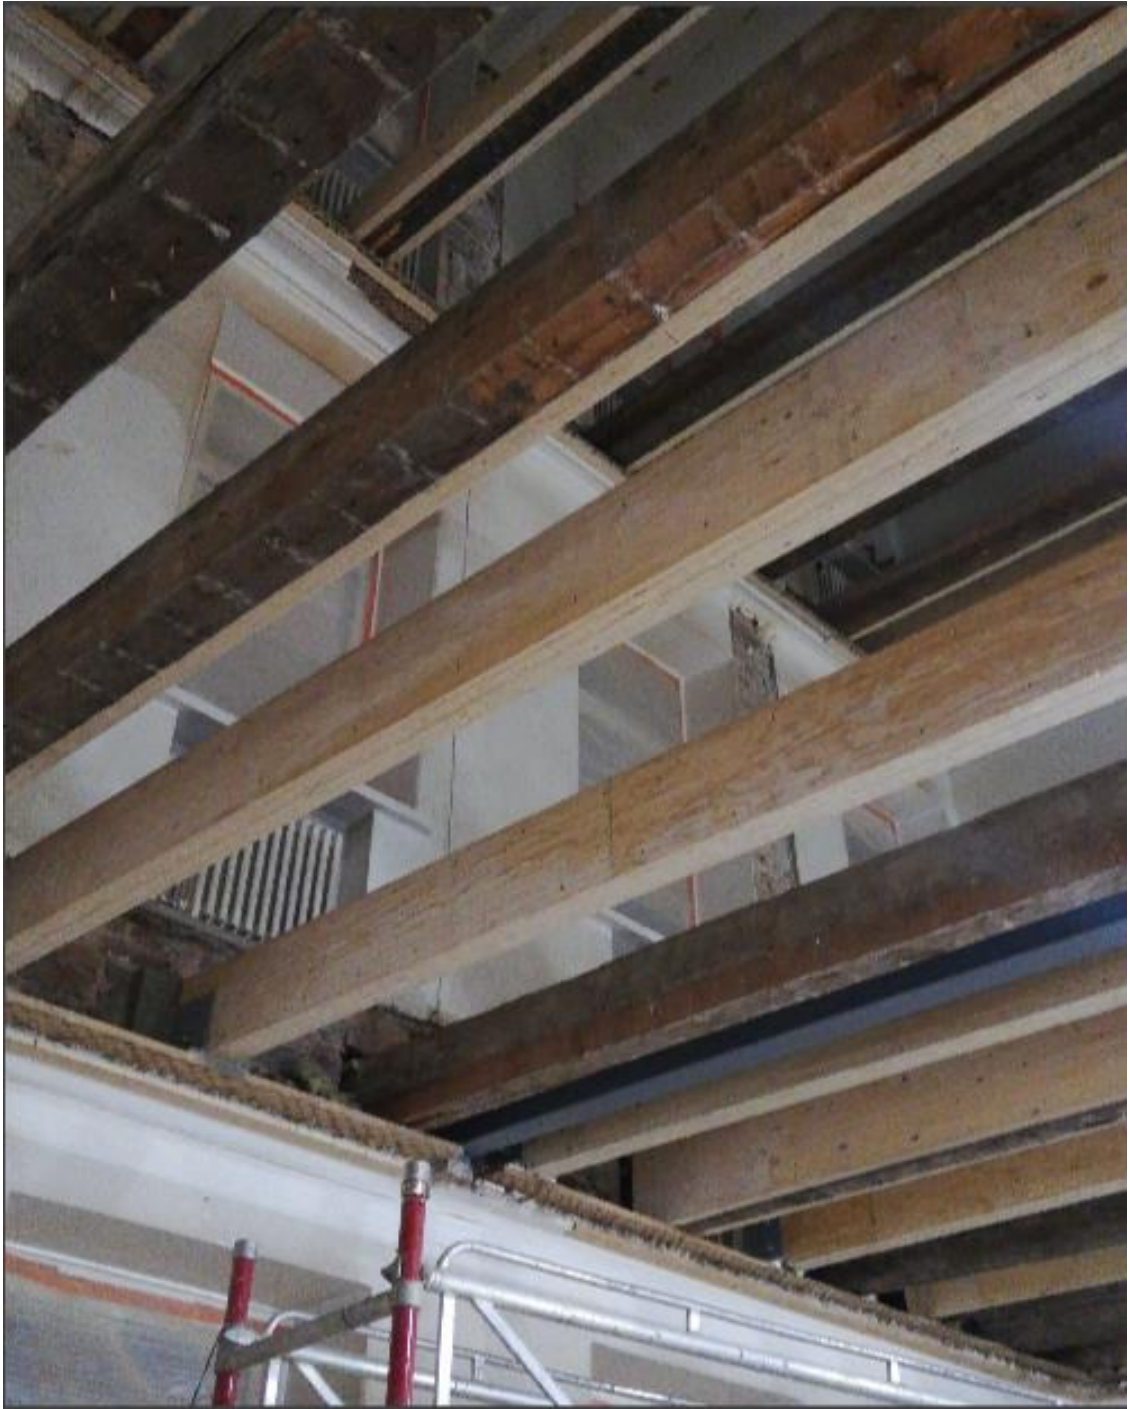
Kuva 6. KOy Helsingin Merkuriuksen korjattu välipohja.

Yllä olevassa kuvassa (kuva 6) on esitetty korjattu puuvälipohja. Kuvasta nähdään selkeästi eri korjaustavat, joita tässä kohteessa käytettiin; kokonaan kertopuilla korvattu palkki, kertopuilla vahvistettu hirsipuupalkki sekä hyväkuntoinen hirsipuupalkki sellaisenaan.

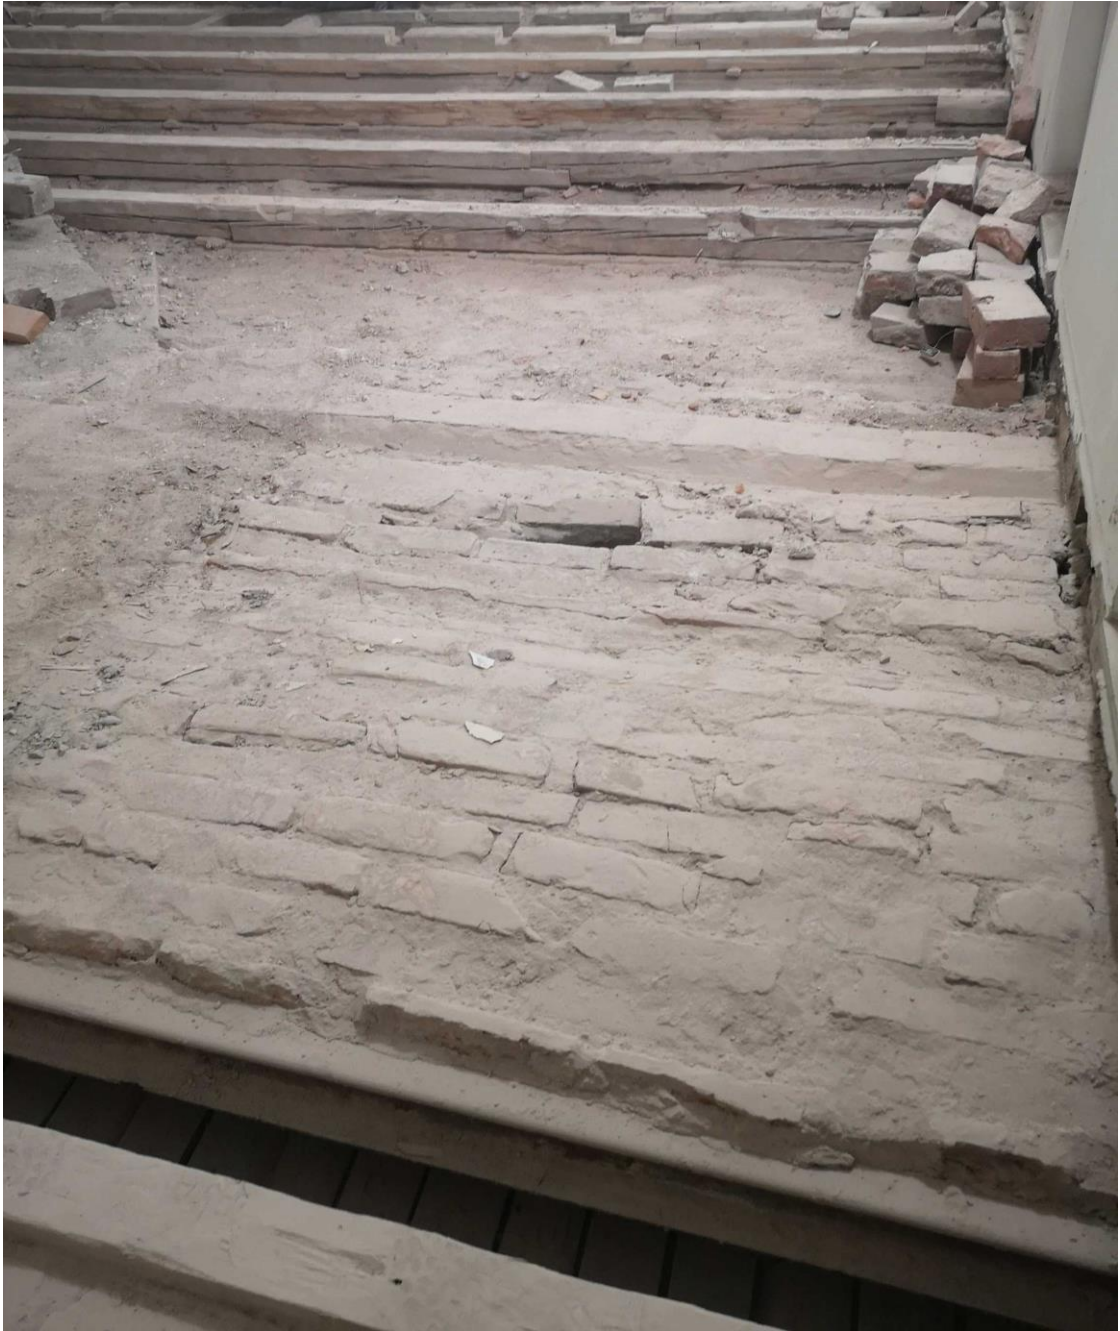
Kuva 12. Vanhan tulisijan pohja tehty holvaamalla tiilistä.

Yläpuolella olevassa kuvassa 12 on esitetty edellä mainittu vanhan tulisijan pohja, joka on tehty rataakiskojen väliin holvaamalla tiilistä. Seuraavalla sivulla olevassa kuvassa 13 taas on esitetty tiilimuurista ulkonevat rataakiskot sekä niiden välistä purettu tiiliholvaus. Vinossa oleva hirsipuupalkki on ns. vekselipalkki, jonka tarkoituksena on ollut katkaista puinen välipohjarakenne ennen tulisijaa.

1800-luvulla rakennusjärjestykset eivät sallineet paloturvallisuussyistä puisia välipohjvasoja tulisijojen alla eivätkä ne saaneet myöskään joutua tulihormien yhteyteen. Tämän takia tulisijojen pohjat tehtiin puuvälipohjarakenteessa tiiliholveilla tiilimuurista ulkonevien ratakskojen väliin. Tulihormien kohdalle osuvat palkit täytyi tukea poikittaisen, ns. vekselipalkin välityksellä viereisten palkkien varaan. [2, s.17.]
