**Ilman sääsuojaa rakennettavien puurakennusten
kosteusvaurioitumisen estäminen ja lisätutkimustarpeet**

Ammattikorkeakoulututkinnon opinnäytetyö

Rakennus- ja yhdyskuntatekniikka, insinööri

Subject The prevention of and additional research needs for moisture damage in timber construction built without weather guard

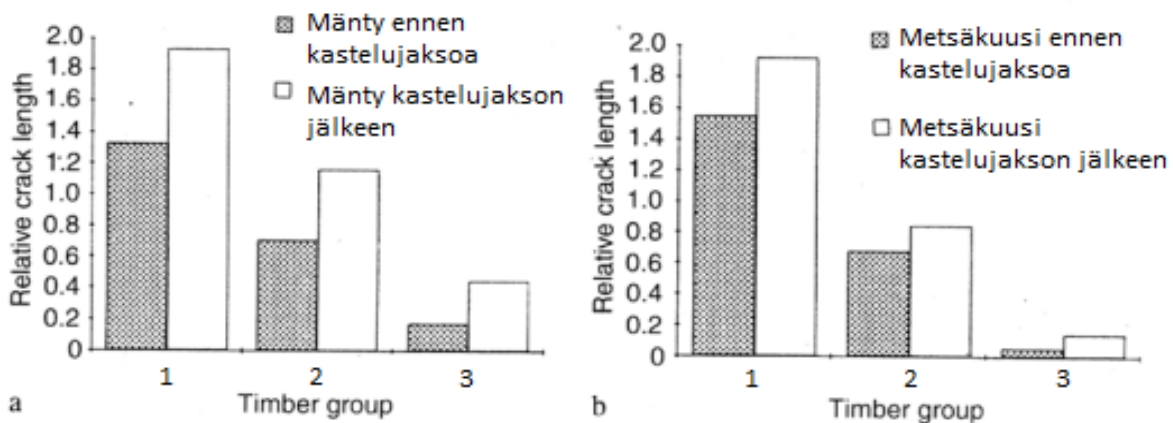
Lautojen suhteellinen halkeamapituus on halkeaman pituus suhteellistettuna laudan pituuteen ja kuten seuraavasta kuvasta käy ilmi, halkeamien suhteellinen pituus on lyhempi laudoissa, jotka ovat sahattu kauempaa puun ytimestä (Kuva 4). Puiden kastelu kuitenkin aiheutti halkeamien kasvamista jokaisessa puussa, mutta kastelun aiheuttaman halkeilun suuruus on hieman suurempi männyssä kuin metsäkuusessa.

Kuva 4 Puiden halkeaminen ennen ja jälkeen kastelujaksoa (Sandberg, 1996, s. 2)

Tutkimus osoittaa, että laudan kuivumisesta muodostuvat halkeamat ovat suhteellisia siihen, kuinka kaukaa puun ydintä lauta on leikattu (Sandberg, 1996, s. 2).

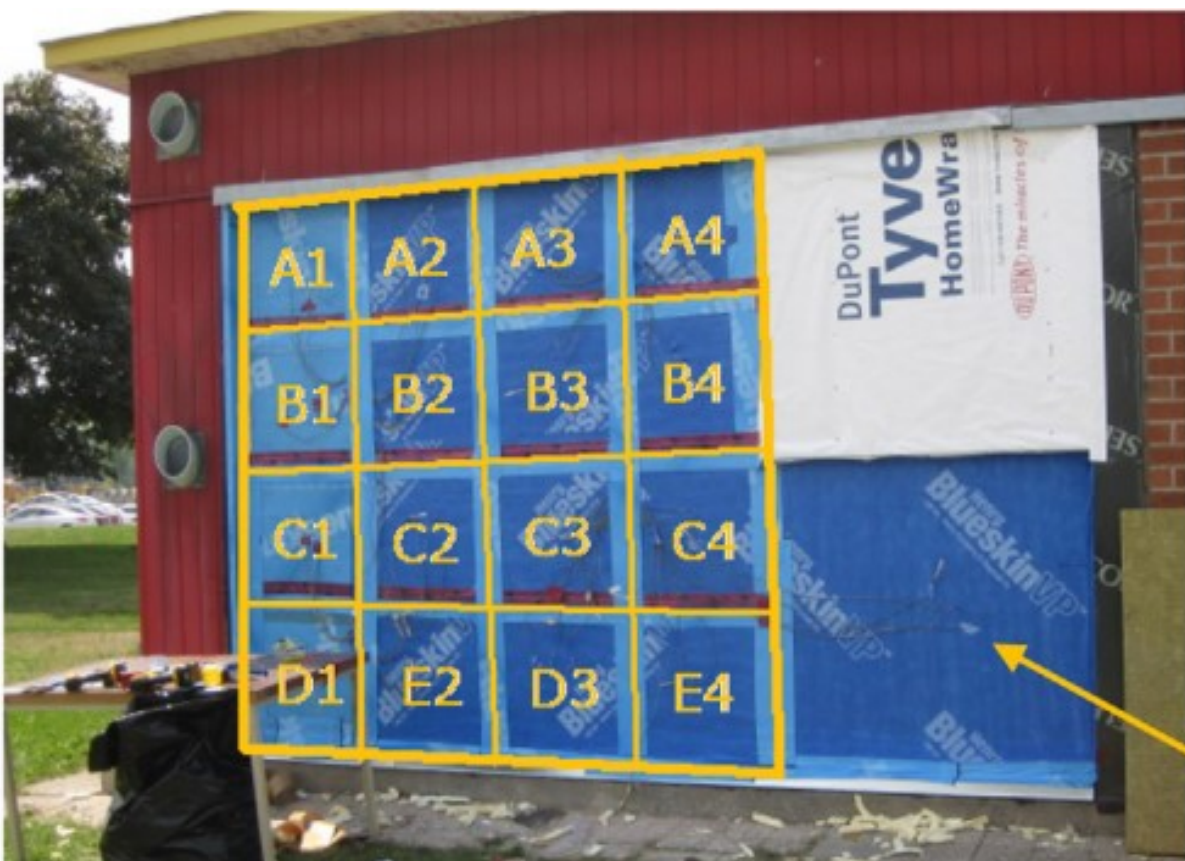
Ruth McClung, Hua Ge, John Straube ja Jieying Wang tutkivat CLT-elementtien kastumista Kanadassa vuonna 2014. Tutkimuksessa tutkittiin erilaisia CLT-elementtejä, joiden CLT-paneelit oli upotettu veteen viikon ajaksi. Viikon upotuksen aikana paneelit oli saavuttanut noin 30 % kosteuspitoisuuden (McClung, Ge, Straube & Wang, 2014, s. 3). Ennen paneelien upotusta niiden syrjät suljettiin kolmella kerroksella maalia. Elementtien kosteuskäyttäytymistä tarkkailtiin yli vuoden ajan Ontariossa, Kanadassa. Kastelunjakson päätyttyä CLT-paneelista rakennettiin neljä erilaista elementtiä, jotka kiinnitettiin tutkimuskeskuksen hallirakennuksen seinärakenteeksi (Kuva 7).

Kuva 7 CLT-elementit hallirakennuksen seinärakenteena (McClung, Ge, Straube & Wang, 2014, s. 4)

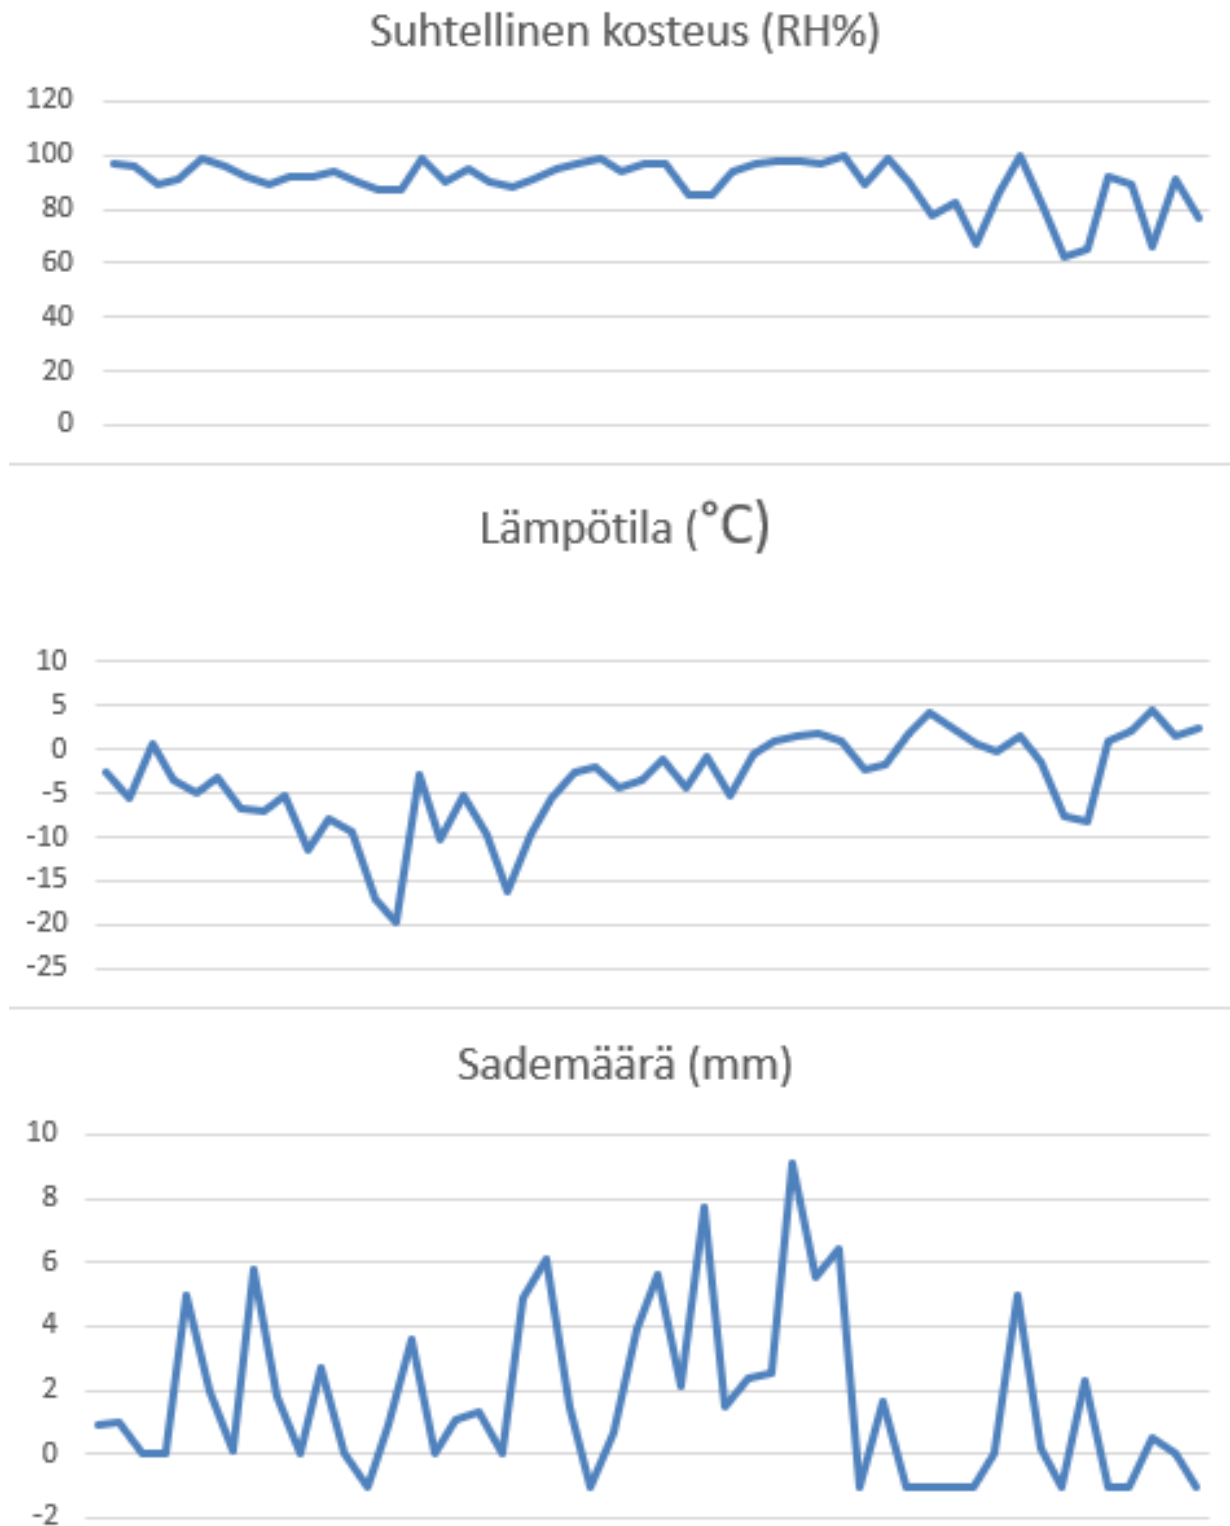
Vesikaton rakentamisen aikana ilman suhteellinen kosteus oli 90–100 % helmikuun puoleen väliin saakka. Lämpötila pysyi myös kylmänä melkein koko ajan. Rakentamisen alussa lämpötila oli yhden päivän plussan puolella, jonka jälkeen pakkaset pysyivät helmikuun 8. päivään asti. Myös vesisadetta esiintyi suurimpana osana ajasta ja niistä 25 päivänä sademäärä oli yli millin. Suurin sademäärä rakentamisaikana oli 9,1 mm. Vesikaton rakentamisen aikaiset sademäärät, lämpötilat ja ilman suhteelliset kosteudet on esitetty seuraavassa kuvassa (Kuva 11).

Kuva 11 Ulkoilman olosuhteet vesikaton rakentamisen aikana. Mittauspisteen latitudi = 60.32670 (Ilmantieteen laitos, 2020)

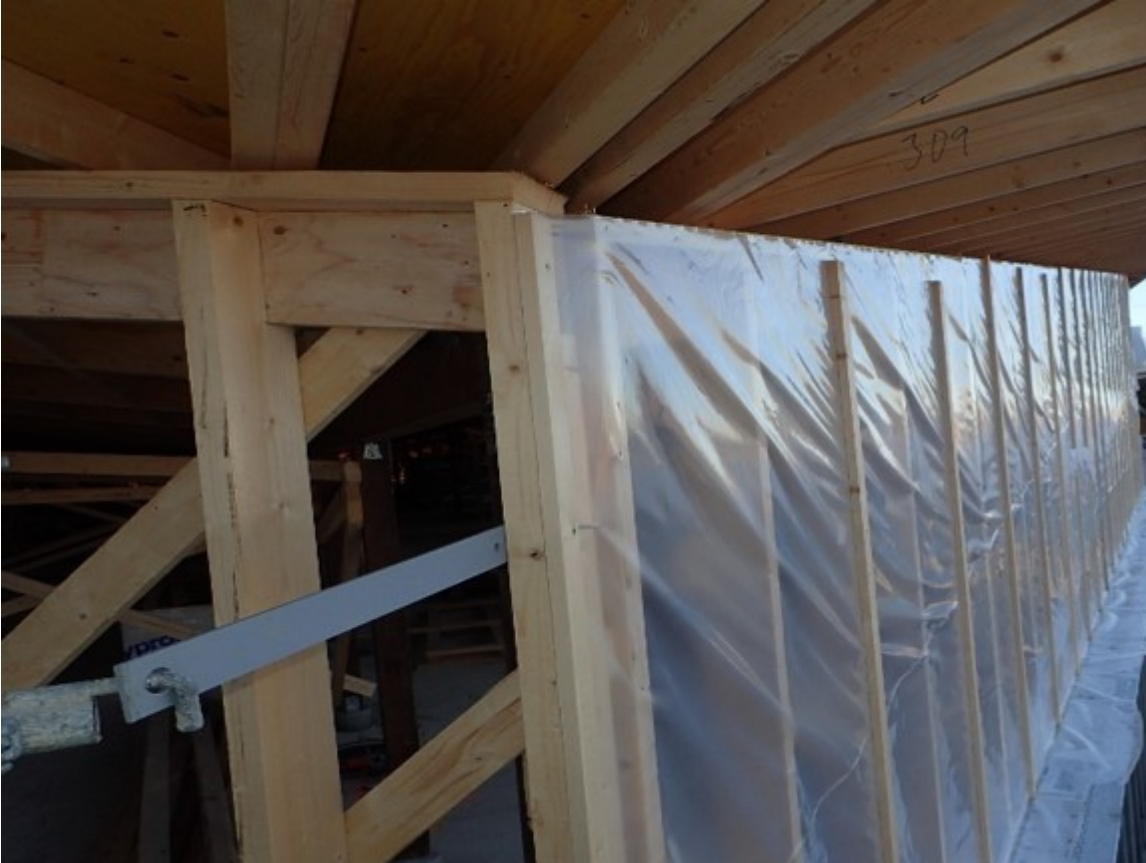
Rakennus oli teräsbetonirakenteinen ja sen vesikatto oli kantavan betoniholvin varaan pystytetty liimapuinen pilari-palkkirunko, jonka varaan asennettiin esivalmistetut puurakenteiset kattoelementit. Vesikaton rakentaminen aloitettiin tammikuun loppupuolella. Vesikaton elementteihin oli kiinnitetty pohjakermi tehtaalla ja vierekkäisten elementtien pohjakermien liitosreunat kiinnitettiin toisiinsa heti asennuksen jälkeen. Rakennuksen vesikatto rakennettiin elementeistä, jotka muodostivat osan sääsuojaa. Rakenne suunniteltiin siten, että vesikatto saataisiin tiiviiksi kahdessa viikossa. Vesikaton aikataulu venyi neljään viikkoon, joten se saatiin tiiviiksi maaliskuun lopussa. Muuttuneen aikataulun vuoksi vesikaton puurakenteet suojattiin, etteivät ne olisi säälle alttiina suunniteltua aikaa pidempään. Vesikate-elementtien alle tuleva liimapuurunko suojattiin tehtaalla Valtti Pohjuste puunsuoja-aineella. Työmaalla sahattavat päät suojattiin viipymättä samalla suoja-aineella. Vesikaton räystäsrakenteet suojattiin muovilla sitä mukaan, kun vesikaton kattoelementit oli saatu paikoilleen (Kuva 12).

Kuva 12 Muovitettu räystäsrakenne viistosateen suojana. (Sweco, sisäinen arkisto, henkilökohtainen tiedonanto)

Rakentamisen aikana katon pilari-palkkijärjestelmä oli paikoittain noin viikon sateessa ja viikon kylmässä talvisäässä. Kuten oli suunniteltukin, mikään puurakenne ei ollut alttiina säälle yli kahta viikkoa. Vesikatto saatiin tiiviiksi maaliskuun alussa ja sen sivut saatiin suojattua muovilla maaliskuun loppupuolella. Vesikattorakenteessa ei havaittu kosteusvaurioita hankkeen aikana.

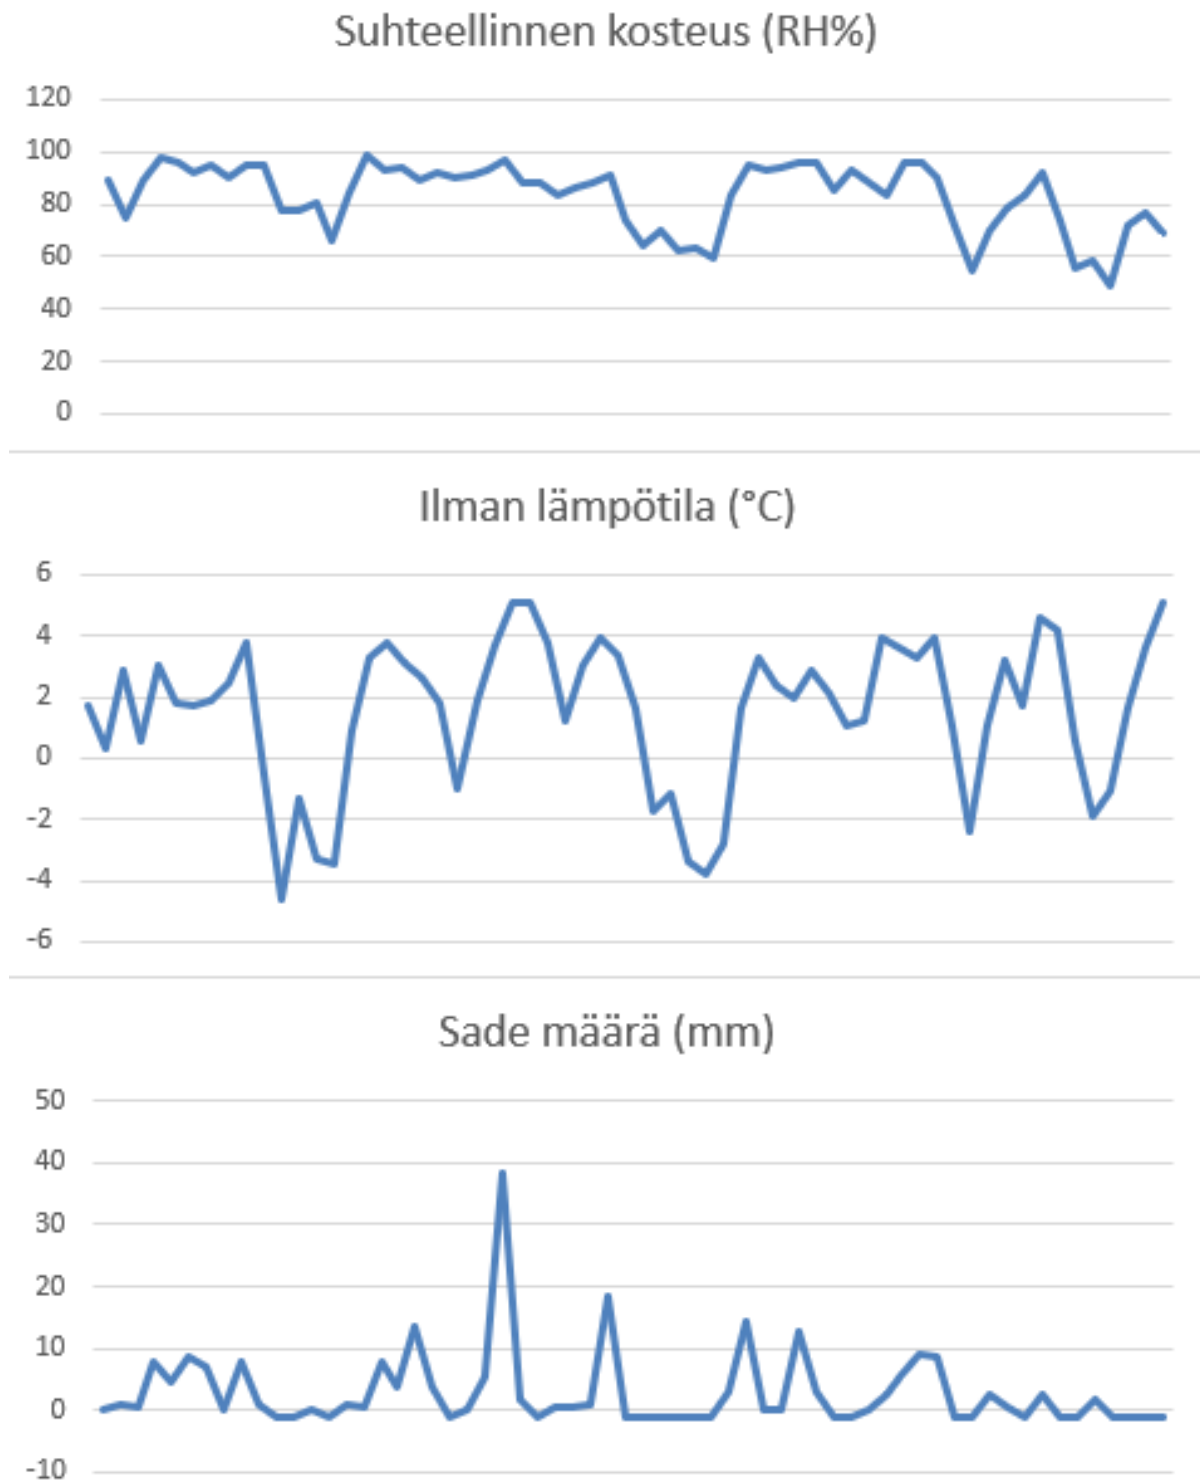
Vesikaton rakentamisen aikana ilman suhteellinen kosteus oli 80–100 % suurimman osan ajasta. Lämpötila oli enimmäkseen plussan puolella, mutta silti alhainen. Korkein lämpötila vesikaton rakentamisen aikana oli +5,1 °C. Myös sateisia päiviä oli enemmän kuin poutaisia. Vesikaton rakentamisen aikana oli 26 päivää, joina vettä satoi yli 1 mm. Suurin sademäärä oli 38,5 mm. Vesikaton rakentamisen aikaiset sademäärät, lämpötilat ja ilman suhteelliset kosteudet on esitetty seuraavassa kuvassa (Kuva 13).

Kuva 13 Ulkoilman olosuhteet vesikaton rakentamisen aikana. Mittauspisteen latitudi = 60.20307
(Ilmantieteen laitos, 2020)

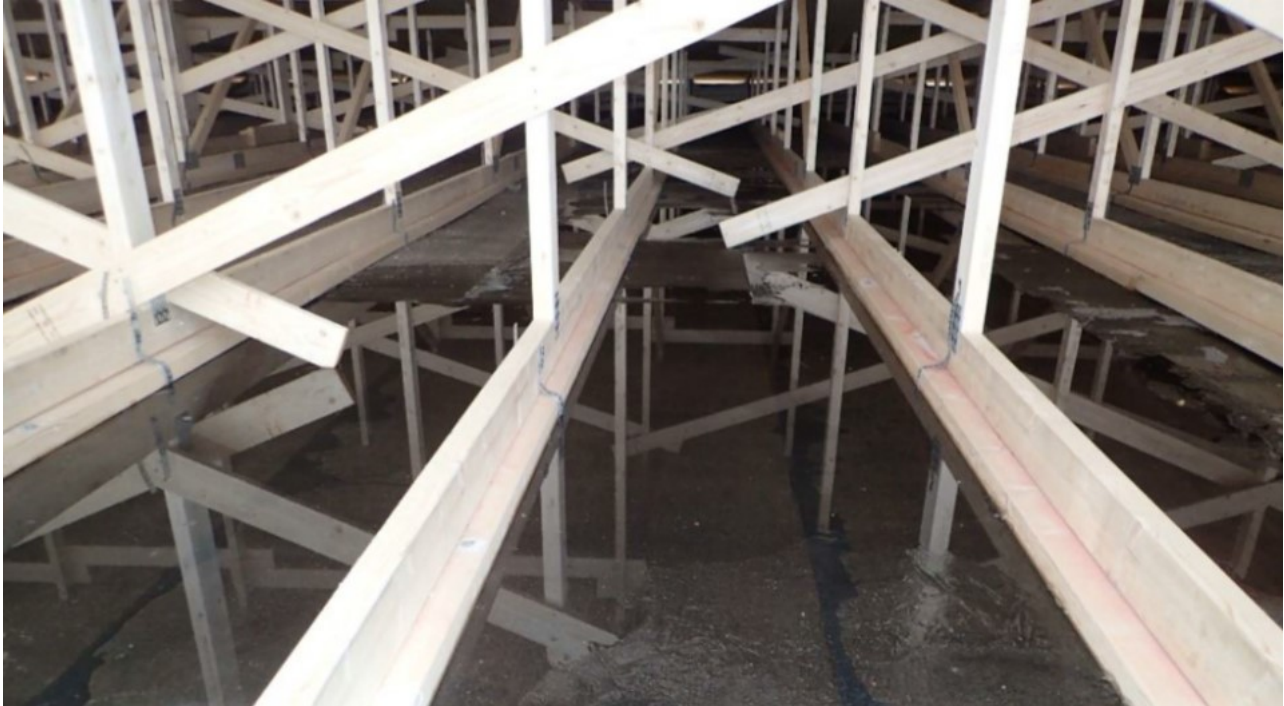
Vesikattorakenteen alasidepuut oli valmistettu höylätystä rakennesahatavarasta. Osa alasidepuista joutui kovan kosteusrasituksen alle, kun vesi pääsi lammikoitumaan yläpohjarakenteen kermin päälle (Kuva 14). Vesikaton rakentamisen aikana lammikoitumisia tapahtui viisi kertaa, ja ne tapahtuivat joulukuun ja maaliskuun välillä. Tänä aikana ulkoilman lämpötilan keskiarvo oli $-4,3\text{ °C}$ ja ilman suhteellinen kosteus oli yli 80 % 64 päivänä. Näistä päivistä ilman suhteellinen kosteus ylitti 90 % 31 päivänä.

Kuva 14 Lammikoitunut vesi yläpohjarakenteen kermin päällä. (Sweco, sisäinen arkisto, henkilökohtainen tiedonanto)

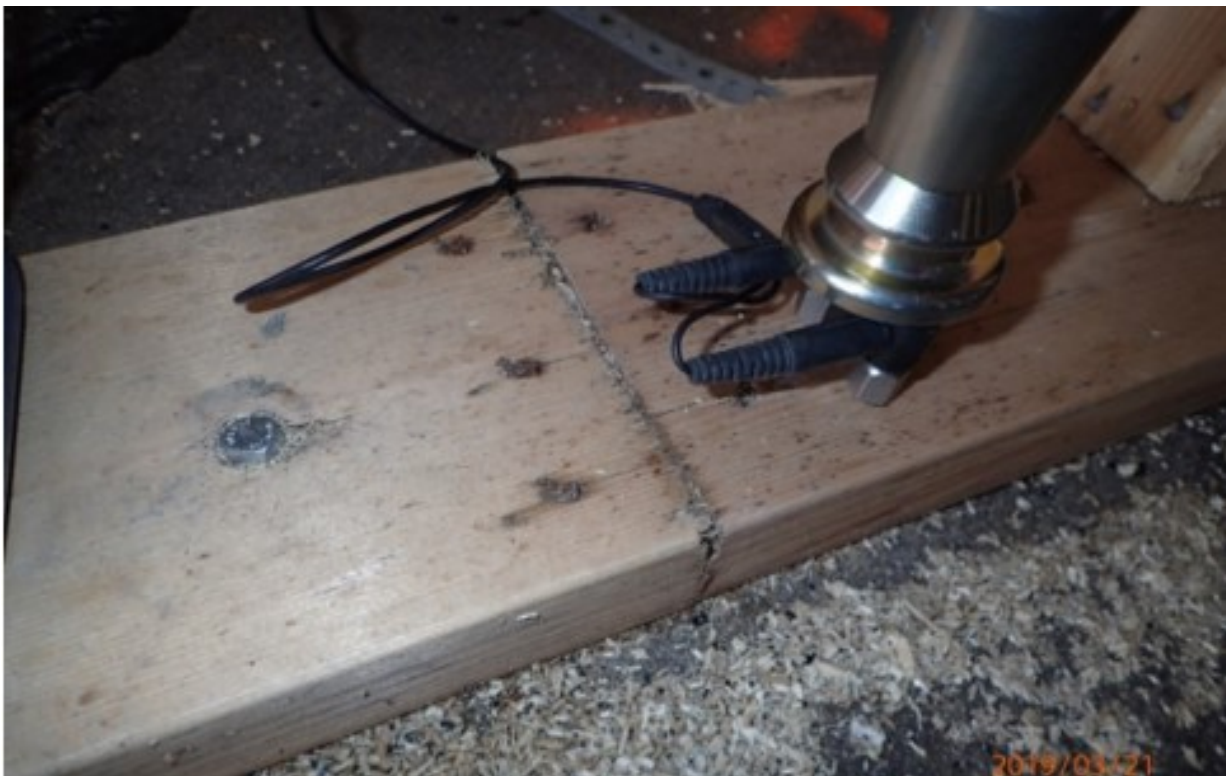
Maaliskuun puolivälin jälkeen vesikaton yhden lohkon puurakenteille tehtiin kosteusmittaus, jossa mitattiin alaside-, pysty- ja vinopuiden kosteudet. Kosteusmittausten yhteydessä yhdessä alasidepuussa havaittiin pieni määrä mikrobikasvustoa (Kuva 15). Kyseiset puurakenteet olivat alttiina viistosateelle joulukuusta lähtien. Ne olivat myös kastuneet yläpohjarakenteen päälle muodostuneessa lammikossa 13 päivää ennen mikrobivaurion havaitsemista. Joulukuun alun ja maaliskuun puolivälin välisenä aikana vettä satoi 156,6 mm. Lämpötila pysyi pääosin pakkasen puolella helmikuun alkuun saakka, jonka jälkeen ilma alkoi lämmetä. Helmikuun alun ja maaliskuun puolivälin välillä lämpötila oli pakkasen puolella 19 päivää ja plussan puolella 20 päivää. Pitkäkestoisia plussakelejä ei tänä aikana ollut. Helmi- ja maaliskuun aikana vettä satoi 51,7 mm sekä ilman suhteellisen kosteuden keskiarvo oli 71 %. Lämpötilan keskiarvo oli -1,5 °C ja korkein lämpötila oli 4,7 °C. Lammikossa kastumisen ja mikrobikasvuston havaitsemisen välisenä aikana ulkoilman lämpötila oli plussan puolella 7 päivää. Lämpötilan keskiarvo oli -1 °C ja korkein lämpötila oli 2,3 °C. Tänä aikana vettä oli satanut 30,6 mm ja ilman suhteellisen kosteuden keskiarvo oli 61 %. Ilman suhteellinen kosteus ylitti 80 % vain kahtena päivänä.

Kastuneella alueella olleet alasidepuut olivat märkiä, mutta myös kuivana pysyneiden alasidepuiden kosteus oli korkea. Tämä aiheutui talviajan alhaisesta lämpötilasta ja korkeasta ulkoilman suhteellisesta kosteudesta. Vesikattorakenteen rakentaminen aloitettiin lokakuun puolivälissä, jonka jälkeen ilman suhteellinen kosteus pysyi suurimman osan ajasta yli 90 %. Alasidepuiden kosteus vaihteli 15–28 p-% välillä. Pysty- ja vinopuiden, joiden tiedetään pysyneen käytännössä kuivina, kosteus vaihteli 9–19 p-% välillä, enimmäkseen 16–18 p-%. Sweco Asiantuntijapalvelut Oy:n kosteudenhallintakoordinaattori suositteli, että alasidepuut tarkastetaan vasta myöhemmin keväällä ja vaurioituneet alasidepuut vaihdetaan, koska mikrobikasvustoa voi muodostua talven aikana lisää.

Kuva 15 Vesikattorakenteen alasidepuun kosteusmittaus. (Sweco, sisäinen arkisto, henkilökohtainen tiedonanto)

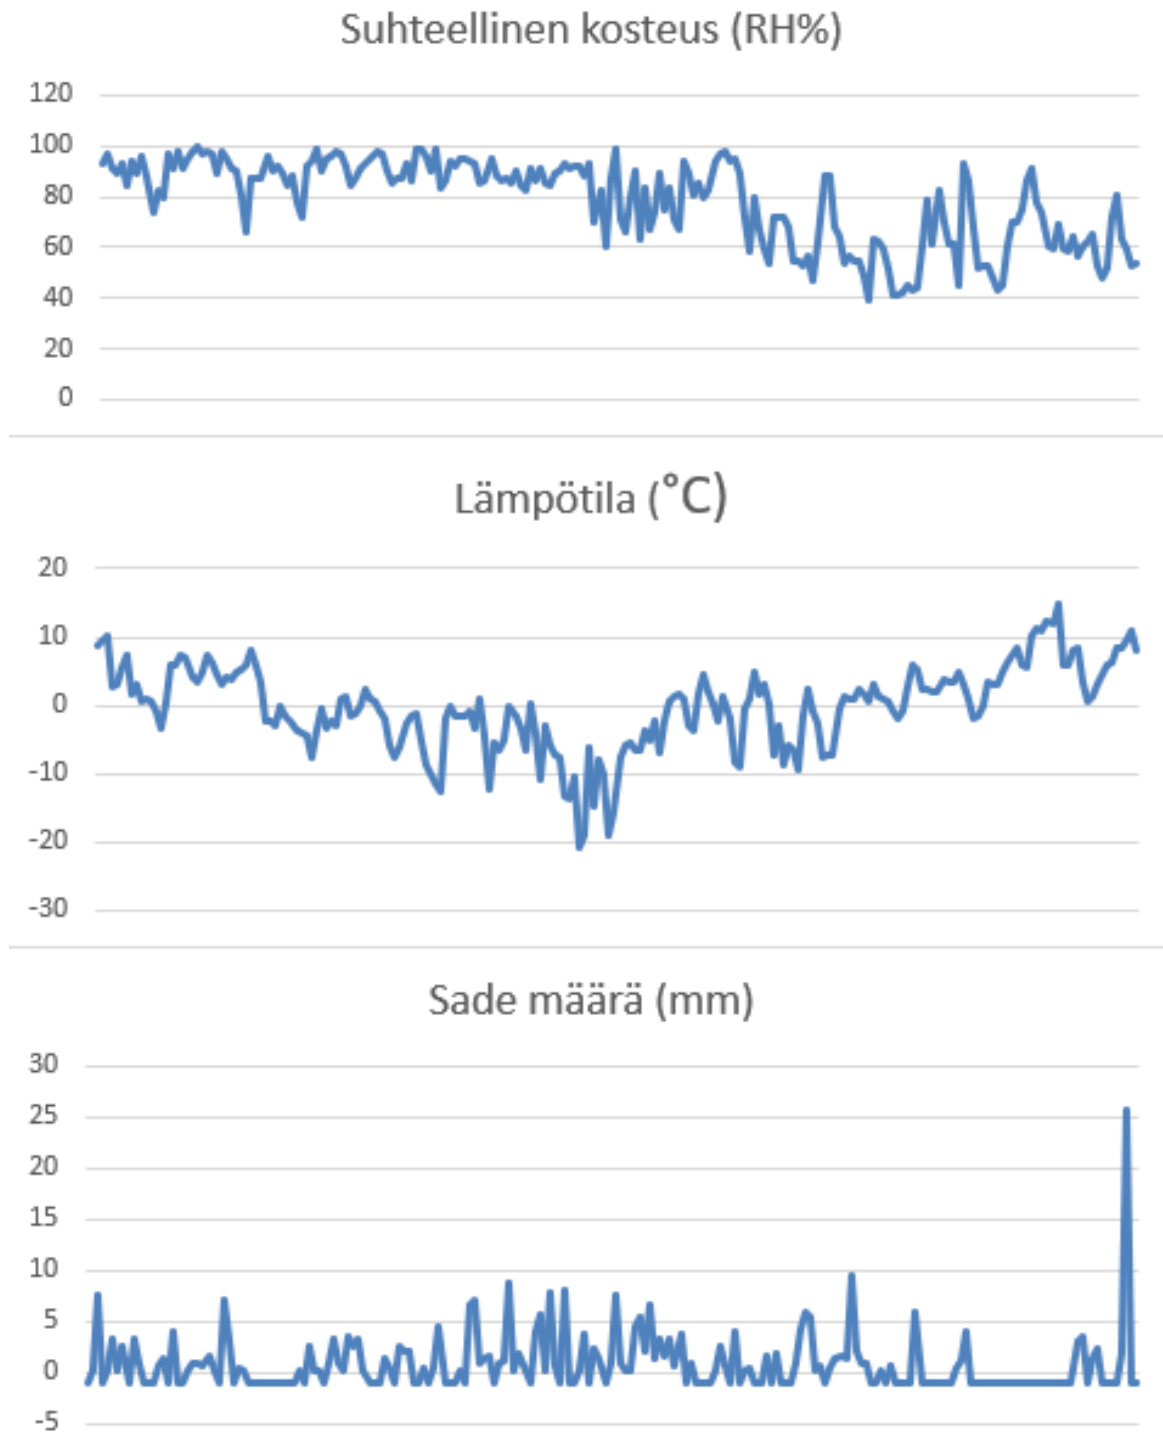
Vesikattoa rakennettiin noin 210 päivää. Vesikaton rakentamisen aikana ulkoilman lämpötila oli yhtä paljon plussan kuin pakkasen puolella. Sateisia päiviä esiintyi hieman enemmän kuin poutaisia. Sateisia päiviä, joihin satoi yli 1 mm vettä, oli 64. Suurin päivänäkainen sademäärä oli 25,8 mm. Suhteellisen kosteuden mediaaniluku vesikaton rakentamisen aikana oli 84 %. Vesikaton rakentamisen aikaiset sademäärät, lämpötilat ja ilman suhteelliset kosteudet on esitetty seuraavassa kuvassa (Kuva 16).

Kuva 16 Ulkoilman olosuhteet vesikaton rakentamisen aikana. Mittausaseman latitudi = 60.96211
(Ilmantieteen laitos, 2020)

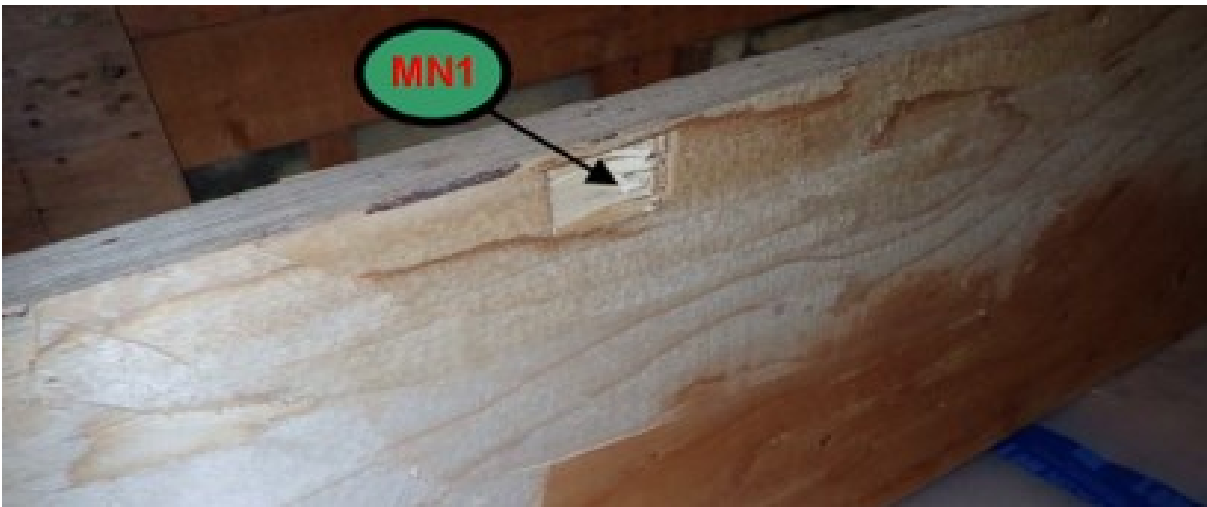
Kattokannattajien yläosat höylättiin, jotta kosteusvaurion aiheuttamat tummentumat poistuvat ja kannattajasta tuli puhdas. Höyläyksen jälkeen kannattajista otetuista näytteistä todettiin, että kannattajissa on edelleen mikrobikasvustoa (Kuva 18). Tämä johtuu siitä, että kertopuun yläosassa mikrobikasvustoa syntyy myös liimakerroksen sisään.

Kuva 18 Puhtaaksi höylätyn kattokannattajan mikrobinäyte kohta. (Sweco, sisäinen arkisto, henkilökohtainen tiedonanto)

Koska mikrobikasvustoa ei saatu pois puusta, tiiveys asuintilasta yläpohjaan tarkistettiin merkkiainekokeella. Merkkiainekokeella varmistettiin se, ettei kannattajissa kasvavan mikrobikasvuston haitalliset aineenvaihduntatuotteet pääse kulkeutumaan sisäilmaan.
