Rakennus- ja yhdyskuntatekniikka, insinööri AMK

Korjausrakentaminen ja kiinteistönpito

2021

# ERISTERAPATUN JULKISIVUN PAIKKAUS- JA PINNOITUSKORJAUS

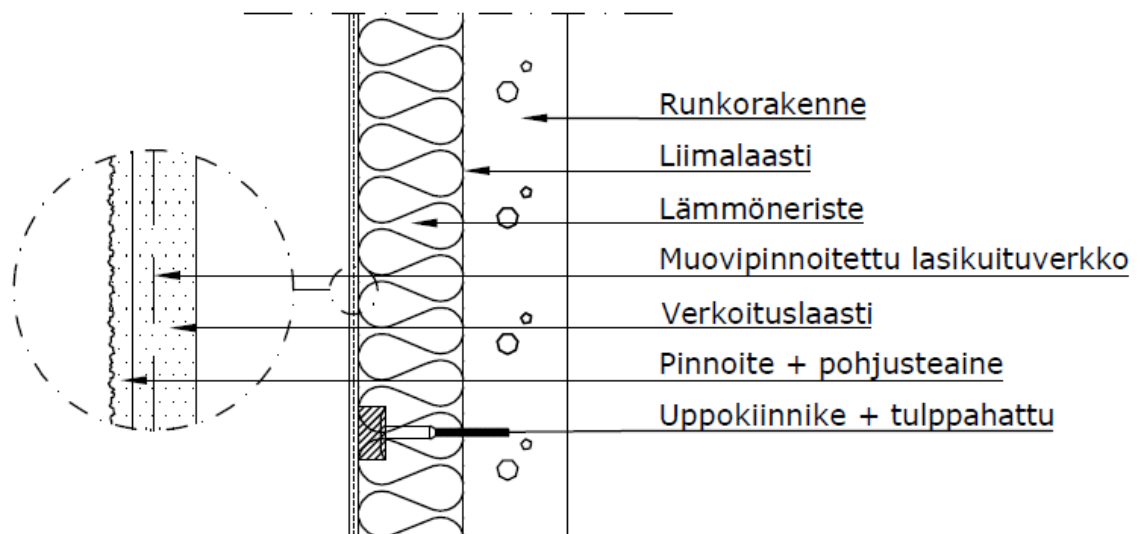
Kuva 2. Tyypiesimerkki ohutrappauseristejärjestelmän rakennetyypistä (Pitkänen, mukaillen Lahdensivu ym. 2016, 11).

Ohutrappauseristejärjestelmän kerrokset koostuvat tyypillisesti verkoituslaastikerroksista sekä pinnoitekerroksesta. Kyseiset rappauslaastit ovat joko orgaanisia tai epäorgaanisia sementtilaasteja. Epäorgaanisiin sementtilaasteihin on monesti lisätty polymeerejä parantamaan niiden materiaalitekniisiä ominaisuuksia. (Lahdensivu ym. 2016, 11, 15.)

Rappausalustan lämmöneristeenä voidaan käyttää eristerappauksiin soveltuvaa mineraalivillaa tai solumuovilämmöneristettä (Lahdensivu ym. 2016, 11–12). Ohutrappauseristejärjestelmällä on mahdollista toteuttaa myös saumattomasti yhtenäiset julkisivut. Liikuntasaumot tulee toteuttaa kuitenkin rakennuksen rungon liikuntasaumojen kohdille sekä liittymiin, joissa eristerappaus liittyy toiseen julkisivuun tai rakennusosaan. (Lahdensivu ym. 2016, 10, 44–45.) Kuvassa 2 on esitetty ohutrappauseristejärjestelmän rakennetyyppi.
