ULKO-, KERROSTASO- JA PARVEKEOVIENTEN ASENNUS

Janne Olavi Mertala
Opinnäytetyö
Syksy 2011
Rakennusalan työnjohdon
koulutusohjelma
Oulun seudun
ammattikorkeakoulu

Opinnäytetyön nimi: Ulko-, kerrostaso- ja parvekeovien asennus

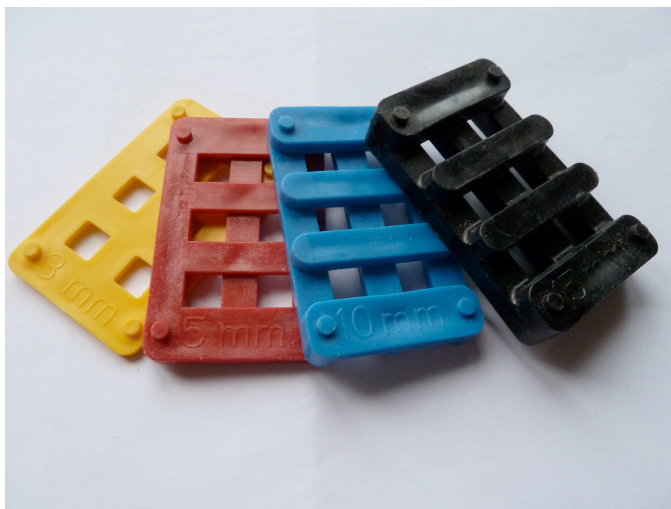
KUVA 1. Elementtiasennuspaloja 3, 5, 10 ja 15 mm (Okarplast OY)

Tutkimustyön aikana päädyttiin tulokseen, jonka mukaan alalla yleisesti käytössä olevat puiset oviaasennuskiilat on parempi korvata muovisilla elementinasennuspaloilla (kuva 1). Elementtiasennuspalat tukevat oven karmia suuremmalta pinta-alalta ja tasaisemmin kuin puukiilat. Myös lämmönläpäisykerroin on puukiilaa parempi, kun elementinasennuspalan reikiin suihkutetaan uretaania. Lisäksi muovisissa elementtiasennuspaloissa ei tapahdu kuivumista ja kutistumisissa pusiin kiiloihin verrattuna.

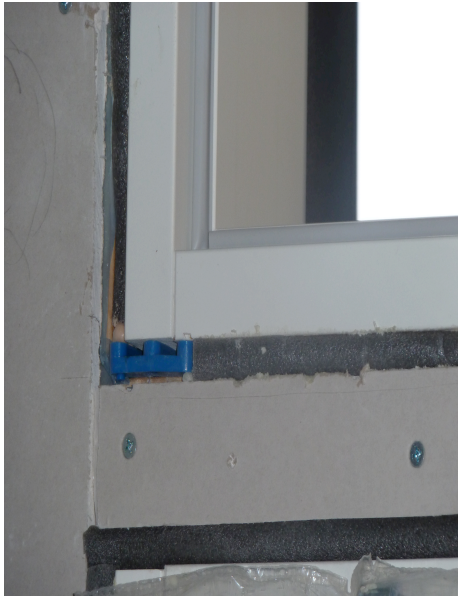
KUVA 2. Oven karmien nurkkaliitoksen tuenta elementtiasennuspaloilla

Elementtiasennuspaloa käytettäessä täytyy asennusvaiheessa olla huolellinen ovenkarmin nurkan kiilauksessa. (Kuva 2.)

Jos ovikarmin nurkkaliitosta ei tueta riittävästi, nurkkaliitos voi myöhemmin aue-
ta ja muodostaa ei-halutun kylmäsillan. Myös karmiruuvien kokoon ja ruuvien
kierteiden suuruuteen on syytä kiinnittää erityistä huomiota. Liian pienillä ruu-
veilla ruuvit niin sanotusti ”kahlaavat läpi” karmipuusta ja karmi ei kiinnity tuke-
vasti talon runkoon. Tutkimustyön aikasessa rakennuskohteessa riittävän suuri-
kierteisiksi ja vahvoiksi ruuveiksi havaittiin 6 x 90 mm ruuvit. (Kuva 3 ja 4.)

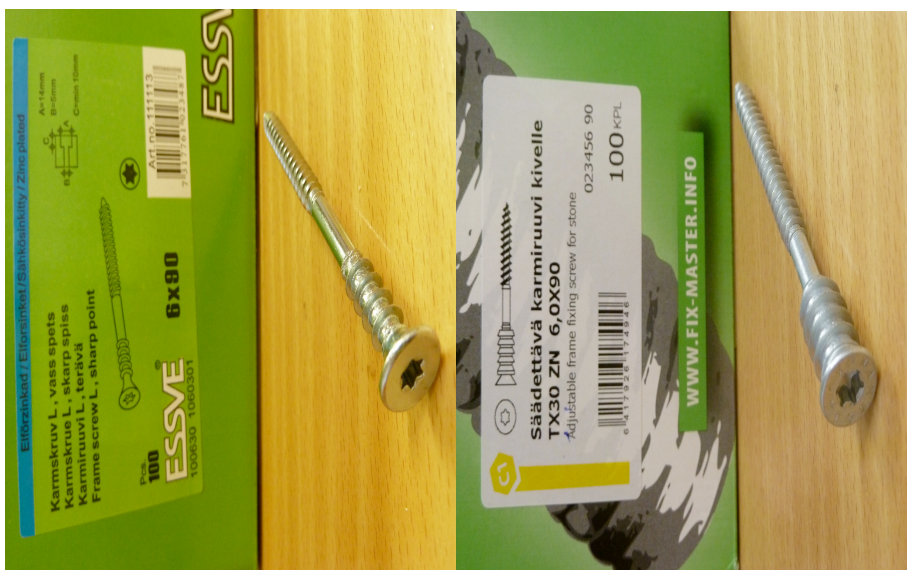
KUVA 3. Karmiruuvi puulle

KUVA 4. Karmiruuvi kivelle

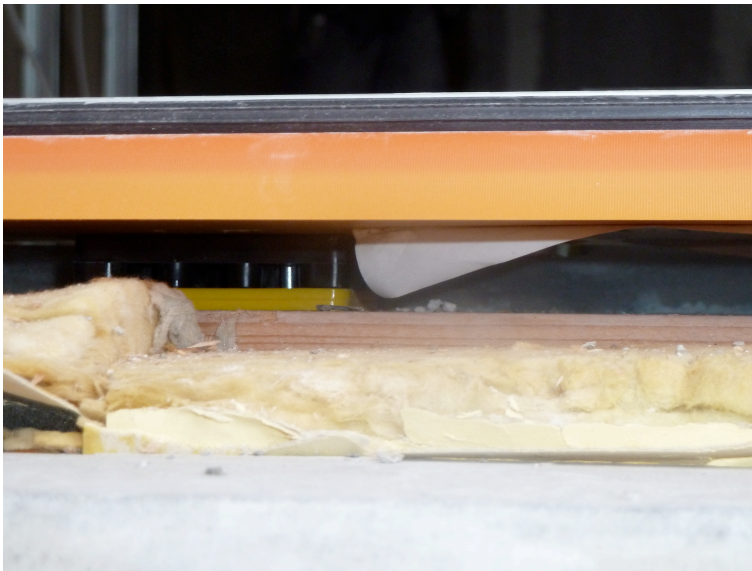
KUVA 5. Kynnyksen keskellä olevat 3mm (keltainen) ja 15 mm (musta) elementtiasennuspalat

Kynnyksen asennus tapahtuu myös elementtisennuspalojen päälle (kuva 5). Palat asennetaan kolmeen kohtaan: kynnyksen molemmille laidoille ja keskelle. Näin estetään kynnyksen painuminen. Kynnyksessä, kuten oven karmeissakin, käytetään riittävän suuria ja kestäviä ruuveja.

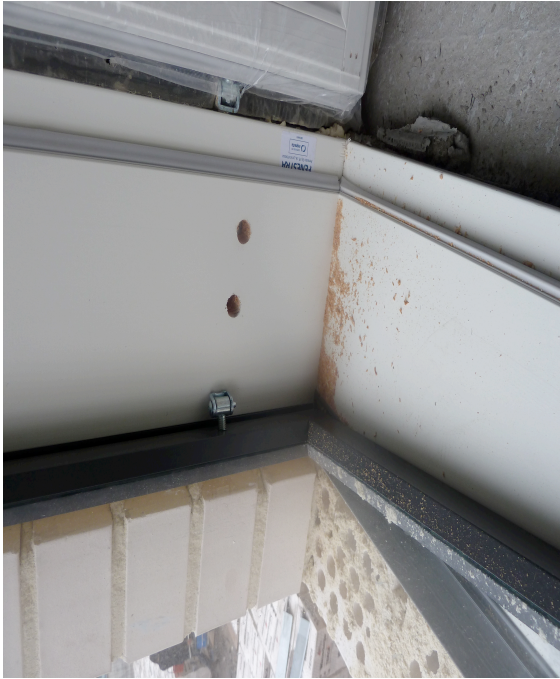
KUVA 6. Ranskalaisen parvekeoven karmin alaosaan porattu lisäreikä ruuvia varten

Ranskalaisen parvekkeen ovesa asennetaan rakennuksen runkoon kiinnitettävään ovikarmiin kaksi lisäruuvia: yksi karmin yläosaan ja yksi karmin alaosaan. (Kuva 6.) Asennuksessa käytetään lisäksi elementinasennuspaloja estämään karmin kiertymistä (kuva 7). Elementtiasennuspalan sisään saa myös asennusvaiheessa pursutettua elastista uretaania. Tämä estää kylmäsilan syntymisen. Oven ja karmien valmistajaa on informoitu havaitusta ongelmasta ja ehdotettu tehtäväksi valmiiksi karmiin kahdeksan reikää kuuden sijaan niin, että kaksi kappaletta reikiä olisi karmissa rinnakkain oven saranapuolella karmin ylä- sekä alaosassa.

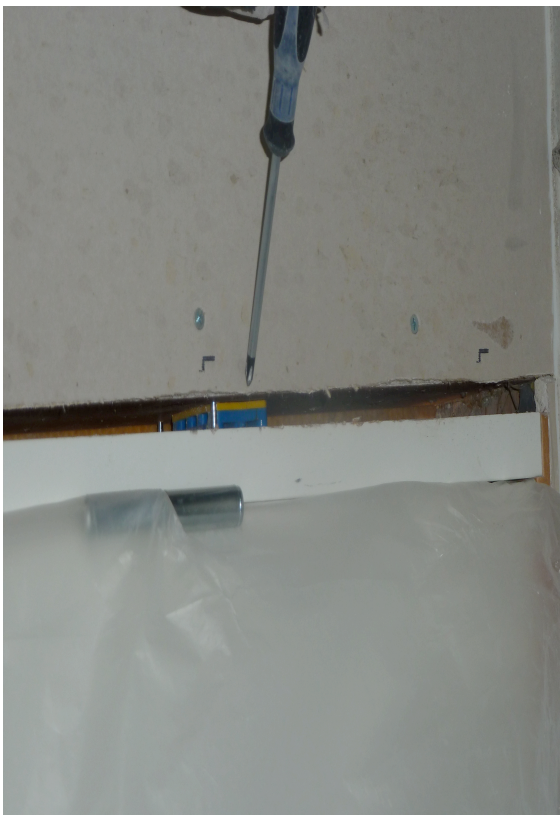
KUVA 7. Parvekeovikarmin tuentaa elementtiasennuspaloain saranan kohdalta
