## **Extruusiopäällysteisten tuotteiden vianilmaisun parantaminen**

Opinnäytetyö 2011

Tämän työn aiheena on extruusiopäällysteisten tuotteiden vianilmaisun parantaminen. Opinnäytetyö on tehty Stora Enso Oyj:lle

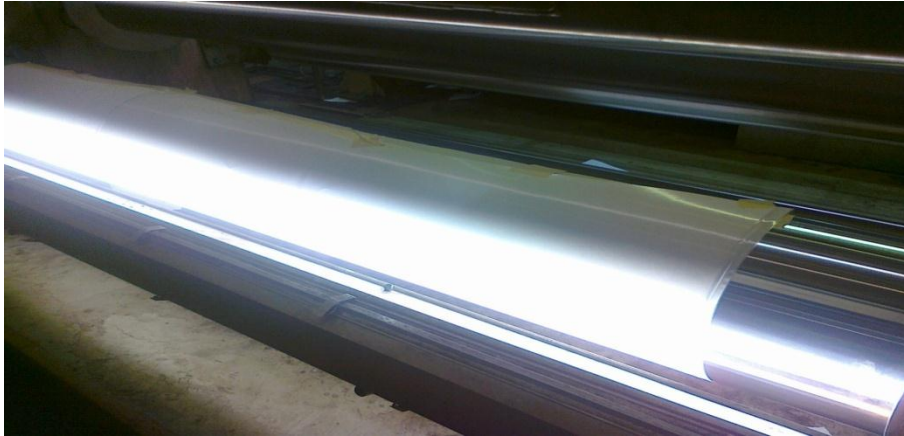
Kaikki videokäyrätestit suoritin Stora Enso Oyj Kaukopään tehtailla PE5-linjalla. Näytteet teippasin mittatelan ympärille niin, että se edusti normaalia mittaolosuhdetta koneella (kuva4).

Kuva 4. Testitilanne

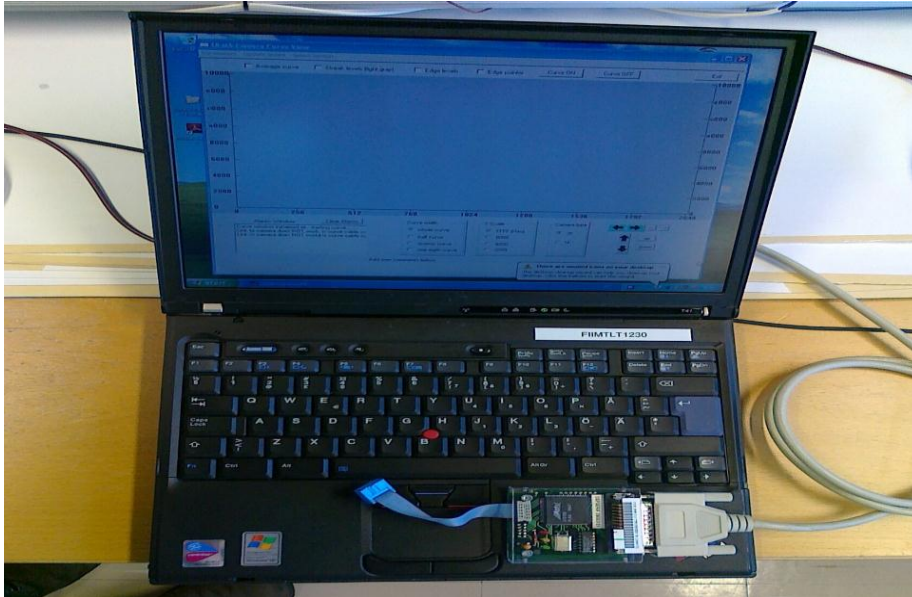
Mittalaitteena käytin vianilmaisimen 5-version kameraa, johon yhdistin erillisellä Curve-adapterilla kannettavan tietokoneen, jossa pyöritettiin Curve-ohjelmistoa. Kannettavatietokone oli IBM ThinkPad T41, johon oli asennettu Windows XP ja Curve-ohjelmisto (kuvat 5 ja 6). Curve-adapteri oli kytketty tietokoneen sarjaporttiin. Tämä kytkentäpalikka ja ohjelmisto kykenivät lukemaan videosaalia suoraan kameralta.

Kuva 5. Kannettava tietokone ja Curve-liityntäyksikkö

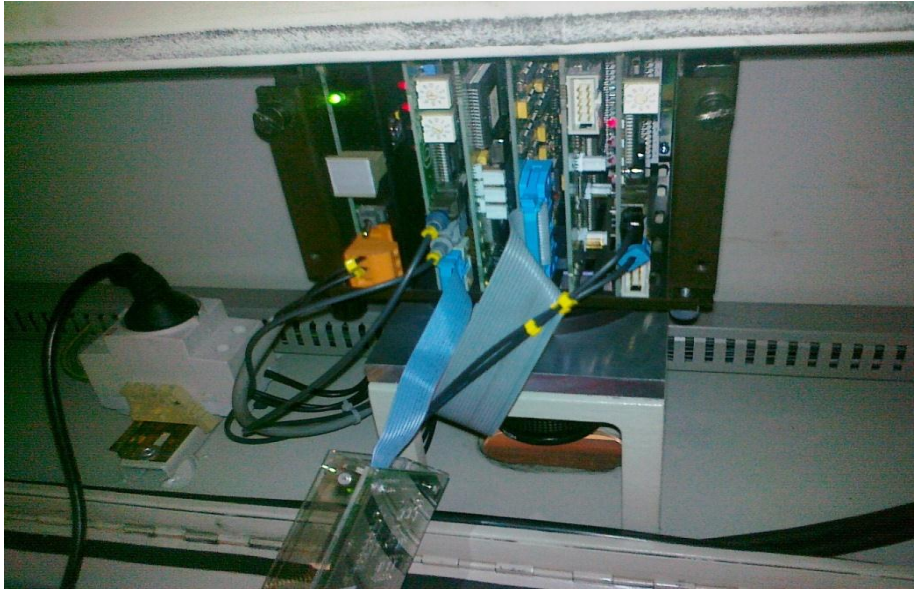
Kuva 6. Curve-liityntäyksikön kytkentä kameraan

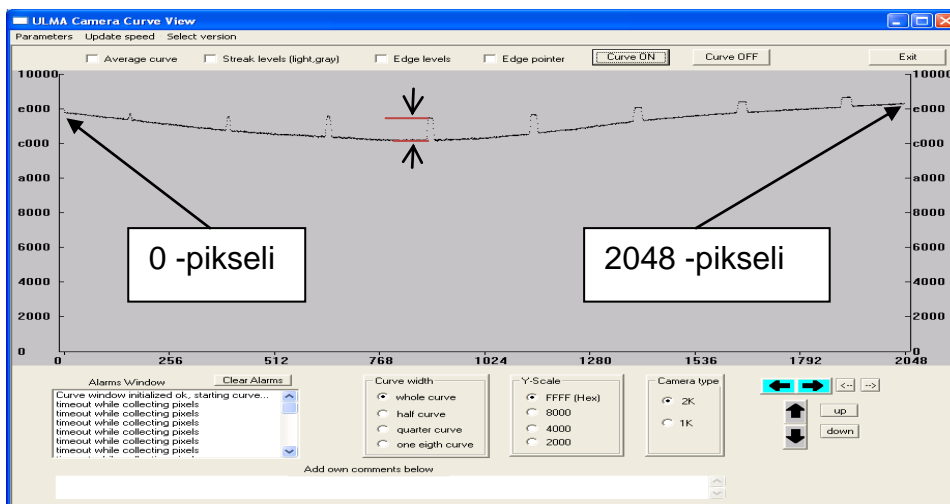
Testissä analysoin videokurvia ja sen poikkeamia vian kohdalta (kuva 7). Poikkeaman korkeuserosta saadaan vertailuarvo, josta voidaan päätellä, kuinka suuri kontrastiero viasta saadaan.

Kuva 7. Näyte Nro 67 Linja 1

Videokäyrän tulkinta on avainasemassa haettaessa parannuksia laitteistoon. Videokäyrän vasen reuna on CCD-elementin ensimmäinen pikseli (0) ja oikea

reuna viimeinen pikseli (2048). Valon voimakkuusarvo pikseliä kohden on vertikaalisuunnassa. Alareuna on maksimi valomäärä ja yläreuna minimi valomäärä. Videokäyrän kokonaisvalomäärässä pyritään sopivaan arvoon. Yleensä kokonaisvalomäärä vaihtelee abb-c00:n välillä. Vian valomäärän poikkeama pystysuunnassa kertoo suoraan kontrastieron, jonka kamera näkee viasta. Mitä suurempi kontrastiero saadaan viasta, sen varmemmin se voidaan ilmaista. Korkeusero kertoo suoraan myös vian tummuusasteen.

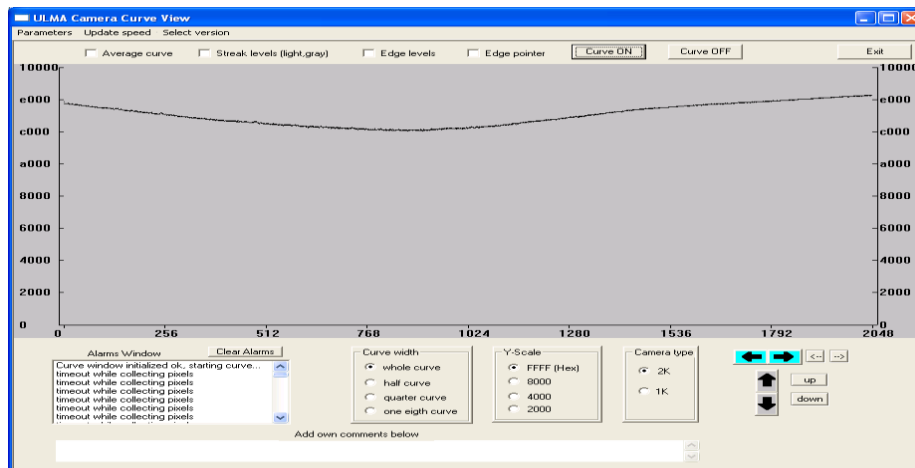
Varsinaisen ongelman löysin keltaisen vian herkkyydessä. Havaittiin, ettei laitteisto kykene löytämään keltaisia vikoja luotettavasti (näyte 75), (kuva 23). Himmeämmät keltaiset viat (linja 4) jäivät täysin löytämättä, koska videokurviin en saanut kontrastieroa (kuva 24). Tämä puute aiheuttaa suuren ongelman laitteistossa, koska tämän tyyppiset viat menevät tuotteeseen ja näitä vikoja ei kyetä havaitsemaan laitteistolla.

Kuva 24. Näyte Nro 5 Linja 3 haalean keltainen

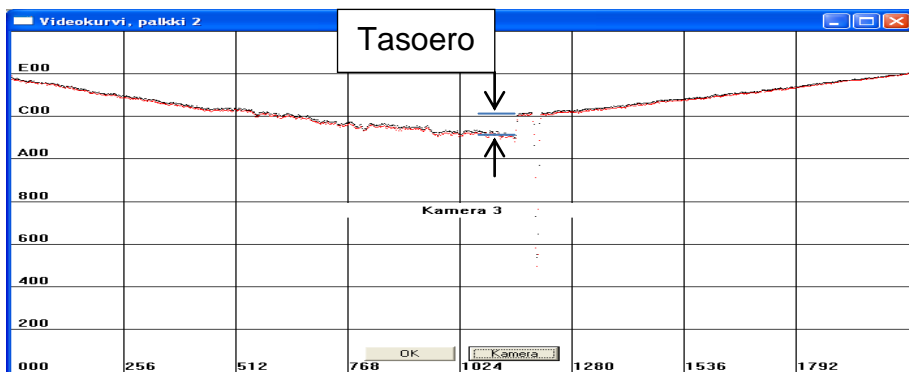
Kuva 25. Tasoero peruspahvi / PET-muovi

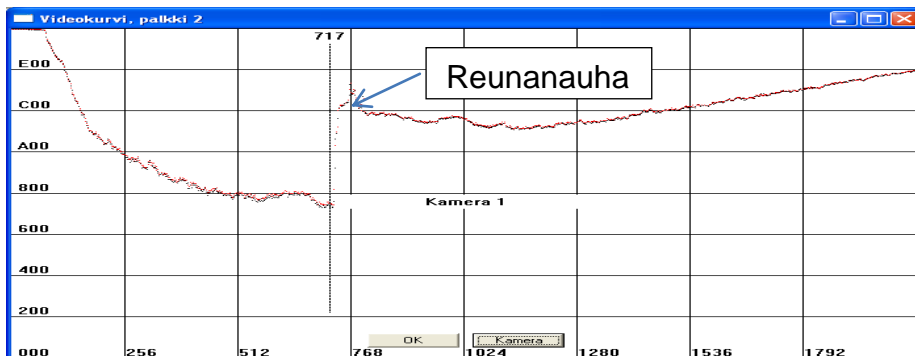
Tein kuitenkin tuotteella pari perustestiä, jolla testasin, että uudella tuotteella myös peilikiiltomittaus toimii suunnitellulla tavalla (kuvat 26 ja 27).

Kuva 26. Reunanauha PET-muovi

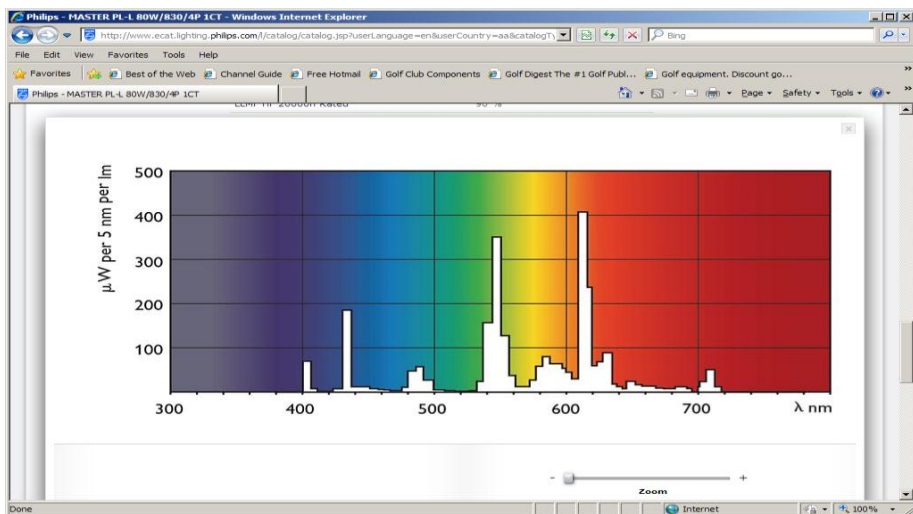
Havaitsin, että tällä ajattelumallilla ei saavuteta optimaalista tilannetta kameran näkökulmasta. Kamera näkee takaisin heijastuvan valon viasta. Täytyi löytää uusi ajattelumalli, joka tukisi paremmin kameran toimintaa. Lähdin ajattelemaan, kuinka silmä ja kamera havaitsevat vian. Vika itse asiassa absorboi tiettyjä aallonpituuksia itseensä ja heijastaa loput aallonpituudet pois itsestään. Kamera havaitsee tämän heijastuvan valon ja muodostaa tästä valosta kuvan. Kun tutkin fluorivalon valospektriä, havaitsin, että se on erittäin laajaspektristä ja epätasaisesti jakautunut (kuva 34). Selvitin myös monien erityyppisten fluorivaloputkien valospektrejä, jotka valmistaja on antanut (kuvat 33 ja 35). Havaitsin saman ongelman kaikissa fluorivaloissa.

Kuva 35. PL-L / 830 valospektri (Philips)

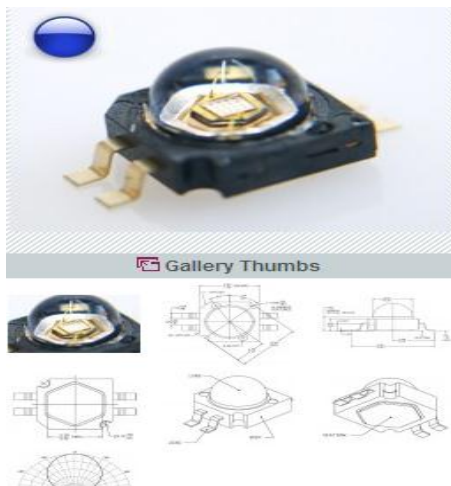
Tehtäväni oli löytää oikeanlainen LED-yksikkö, joka tuottaisi paljon valoa. Monilla LED-yksiköiden valmistajilla oli tarjolla erilaisia vaihtoehtoja, mutta päädyin lopuksi Luxeon K2 LED-yksikköön (kuva 44).

Kuva 44. Luxeon K2 LED-yksikkö (Led-teck)

Tämä LED-yksikkö kykeni tuottamaan paljon valoa lämmöntuotannon jäädessä minimaaliseksi (kuva 45). Tämä oli merkittävä tieto, kun suunnittelin uutta LED-valopalkkia.

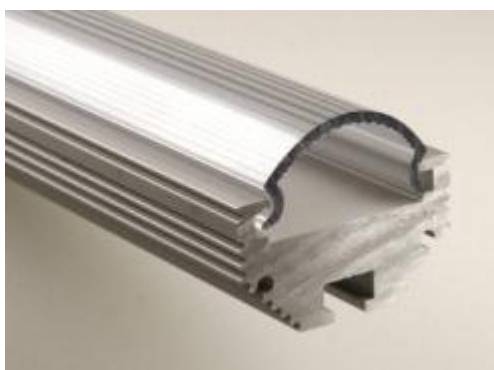
Jäähdytysrimat (**CoverLine Aluminium LED Profile**) olivat hyvä lähtökohta palkin suunnittelussa (kuva 48). Näin sain jäähdytyksen riittäväksi. Nämä jäähdytysrimat toimivat samalla myös suojakouruina.

Kuva 48. Jäähdytyskisko (Led-teck)

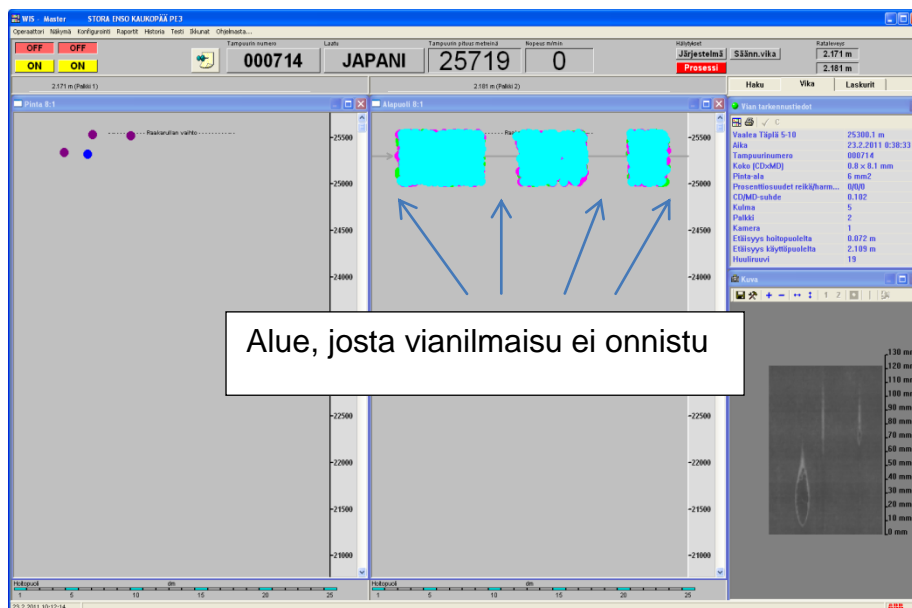
Objektiivia tarkastellessani havaitsin videokäyrässä kaarevuutta. Tämä aiheuttaa suuria ongelmia vianilmaisussa. Sama vika voidaan löytää kameran keski-alueelta, mutta ei luotettavasti kameran reuna-alueelta. Tämä ilmiö käy hyvin esille alla olevista kuvista (Kuvat 63, 64 ja 65), jotka on otettu 22.2.2011 PE3-konelinjalla, kun koneella ajettiin BIO-muovia.

Kuva 64. Vianilmaisu ei toimi objektiivin reuna-alueilla
