Rakennustekniikka / Rakennustuotanto

JULKISIVURAKENTEIDEN KUSTANNUSVERTAILU KERROSTALOKOH-
TEESSA

Opinnäytetyö 2012

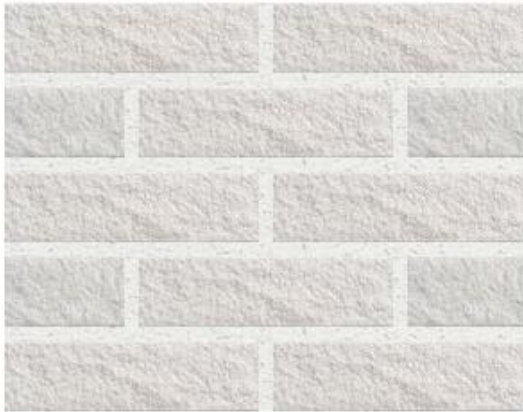
Kuva 2. Luonnonvalkoinen Kahi-tiiliseinä (Saint-Gobain Weber 2012)

Kalkkihiekkakivet, joita yleisesti kutsutaan tiiliksi, valmistetaan poltetun kalkin, kvartsipitoisen hiekan tai murskatun kvartsin ja veden seoksesta. Seos puristetaan kovassa paineessa tiiliraakileeksi, jonka jälkeen se viedään höyrykarkaisuun noin 200 °C lämpötilaan, jossa se saavuttaa lopullisen lujuutensa. Kuvassa 2 on kalkkihiekkakivella muurattua tiiliseinää. (Rakennustieto 2010.)

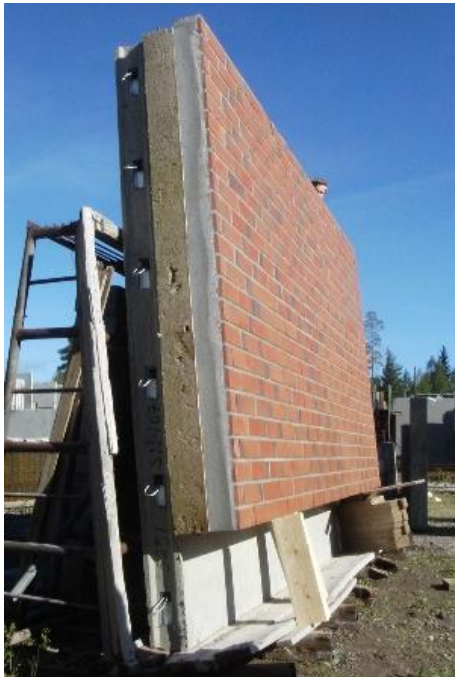
Kuva 9. Tiililaattapintainen sandwich-elementti (Rakennusperintö 2012.)

Betoninen sandwich-elementti on kerrosrakenne, joka koostuu sisäkuoresta, lämmöneristeestä ja ulkokuoresta. Sandwich-elementin ulko- ja sisäkuori sekä eriste on liitetty toisiinsa jo tehtaalla ja valmis komponentti kuljetetaan työmaalle, jossa se nostetaan paikalleen osaksi rakennuksen runkoa. Pitkälle esivalmistettujen elementtien ansiosta työmaalla tehtävä asennustyön määrä ja julkisivun komponenttien rakentaminen jää vähäiseksi. Kuvassa 9 on esitetty valmis asennettava sandwich-elementti. (RTT 1998.)

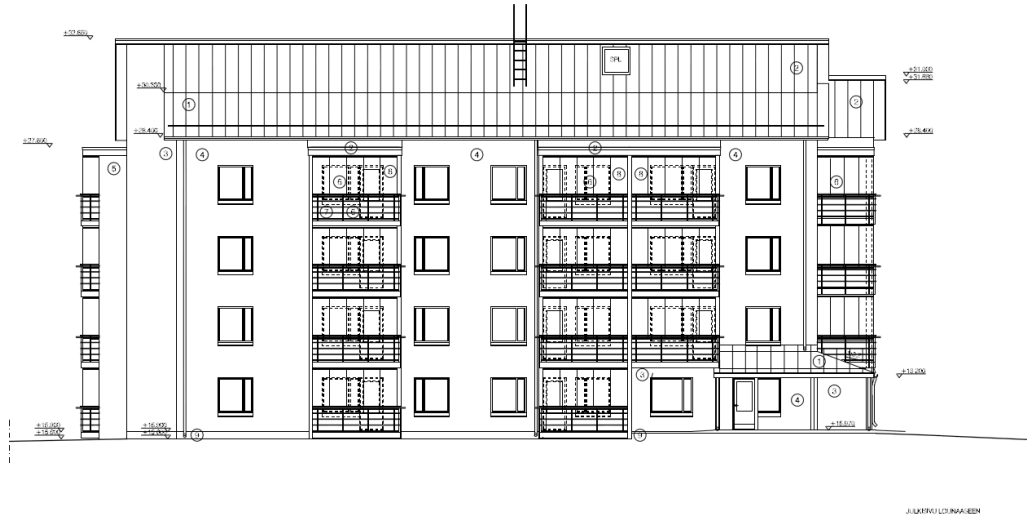
Kuva 11. As Oy Karhunkatu 22 (Hovi & Nikki 2011.)

Muuratussa julkisivussa tarkasteltavana kohteena on elementtirakenteinen nelikerroksinen kerrostalo, jossa kantavana rakenteena toimivat teräsbetoniset sisäkuorielementit ja ei-kantavat seinät ovat pystypuurunkoisia. Rakennuksen ulkokuori on paikalla muurattu. (Kuva 11.)

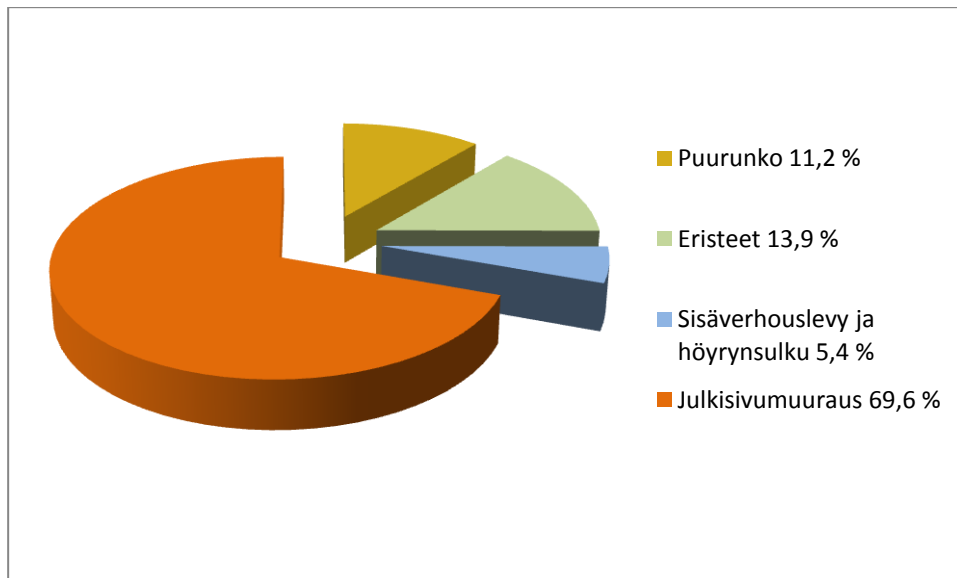
Kuva 15. Ei-kantavan julkisivun kustannusjakauma

Kuvasta 15 huomataan, että julkisivumuurauksesta muodostuu valtaosa koko julkisivun kustannuksista. Ei-kantavan osan eli eristetyn puurungon ja sisäverhouksen osuus ei ole merkittävä, vaikka siinä on suurin osa työkustannuksia verrattuna valmiiseen elementtiin.

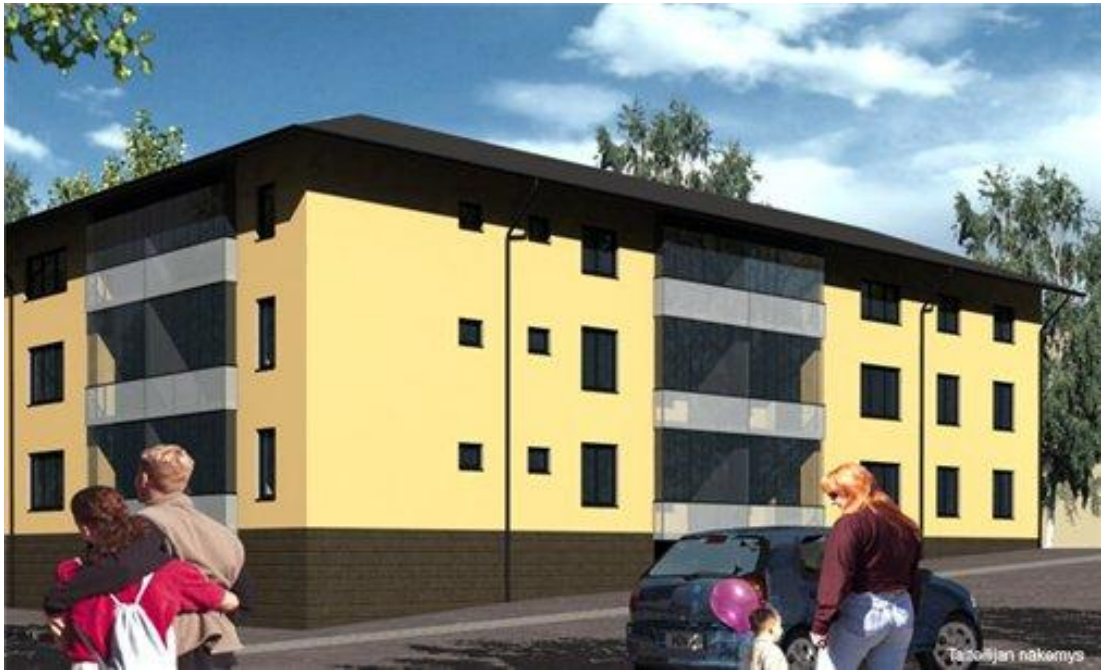
Kuva 16. As Oy Loviisan Aleksanterintulli (YIT Rakennus Oy 2012a.)

Rapatussa julkisivussa tarkasteltavana kohteena on elementtirakenteinen kolmikerroksinen kerrostalo, jossa kantavat ja ei-kantavat ulkoseinäelementit ovat teräsbetonia. Elementeissä oleva kivivillaeriste on kiinnitetty elementtiin jo tehtaalla sisäkuoren valun yhteydessä. Eristeen ulkopinta on limutettu eli pintaan on ruiskutettu laasti suojaamaan villakuidun ja sideaineen liitosta auringon uv-säteilyä sekä sään rasiuksia vastaan. (Kuva 16.)

Rappaus toteutetaan kuituvahvistettuna kaksikerrosrappauksena, jossa rappausverkko kiinnitetään limutetun elementin pintaan. Rappausverkon päälle tehdään pohjarappaus ja pinterappaus.

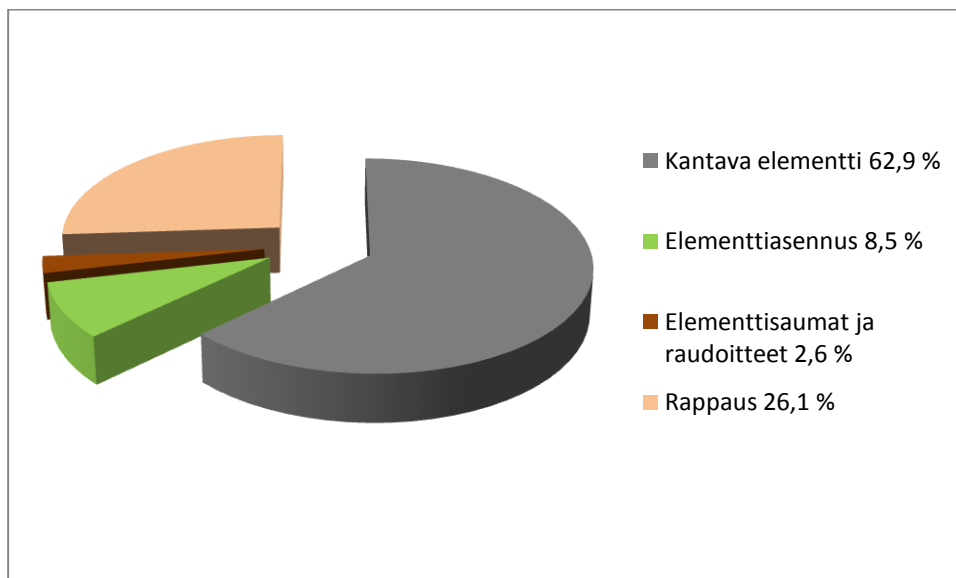
Kuva 19. Kantavan julkisivun kustannusjakauma

Suurin osa kantavan julkisivun kustannuksista muodostuu kantavasta elementistä, joka on valmiiksi eristetty tehtaalla. Rappauksen osuus on noin neljäsosa kokonaiskustannuksista. (Kuva 19.)

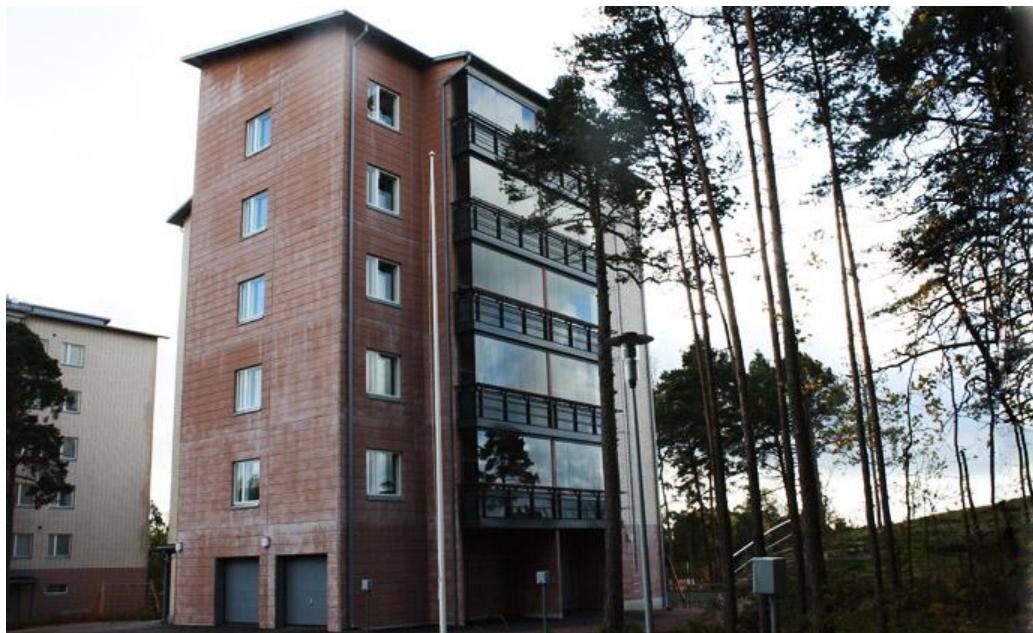
Kuva 21. As Oy Kotkan Hovineito (YIT Rakennus Oy 2012b.)

Sandwich-julkisivussa tarkasteltavana kohteena on elementtirakenteinen viisikerroksinen kerrostalo. Rakennuksen kantavat ja ei-kantavat seinät ovat teräsbetonisia sandwich-elementtejä tiililaattapinnalla. (Kuva 21.)

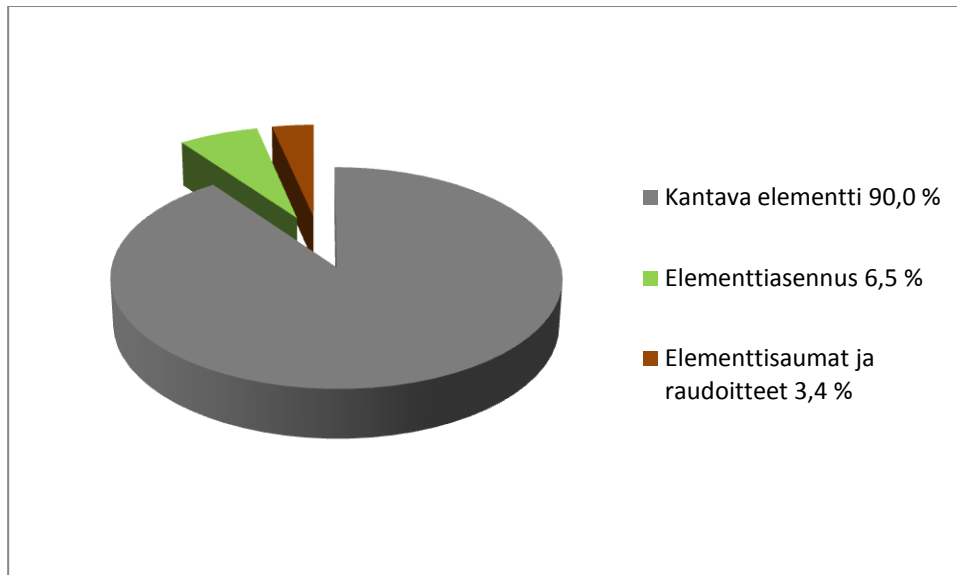
Kuva 24. Kantavan julkisivun kustannusjakauma

nimike	määrä	€/yks.	yhteensä (€)
elementti (kantava)	44 kpl (536,8)	2167,56	95372,73
elementtiasennus	44 kpl	157,41	6926,04
raudoitus ja saumavalu	132 m	2,54	335,28
pystysaumabetonointi	132 m	15,23	2010,34
elementtisaumaus	308 m	4,12	1268,96
		yhteensä (€)	105913,35
		€/m²	197,31

Kuvasta 24 huomataan, että valmis elementti muodostaa suurimman osan koko julkisivun kustannuksista. Paksumman sisäkuoren vuoksi kantavan elementin kustannukset ovat suuremmat kuin ei-kantavan.

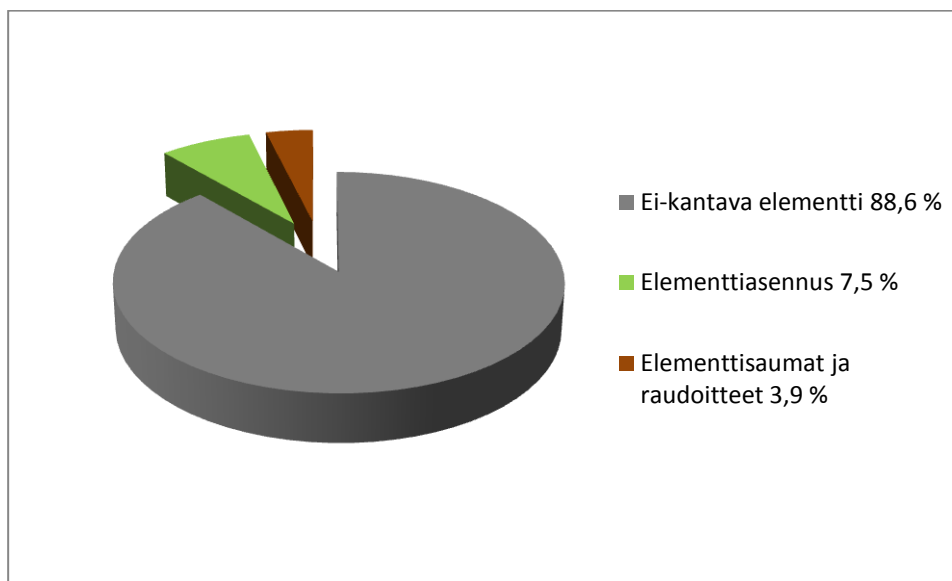
Kuva 25. Ei-kantavan julkisivun kustannusjakauma

nimike	määrä	€/yks.	yhteensä (€)
elementti (ei-kantava)	46 kpl (504,7)	1856,51	85399,57
elementtiasennus	46 kpl	157,41	7240,86
raudoitus ja saumavalu	138 m	2,54	350,52
pystysaumabetonointi	138 m	15,23	2101,72
elementtisaumaus	306 m	4,12	1260,72
		yhteensä (€)	96353,40
		€/m²	190,91

Kuvasta 25 huomataan, että valmis elementti muodostaa suurimman osan koko julkisivun kustannuksista. Ohuemman sisäkuoren vuoksi ei-kantavan elementin kustannukset ovat pienemmät kuin kantavan elementin.

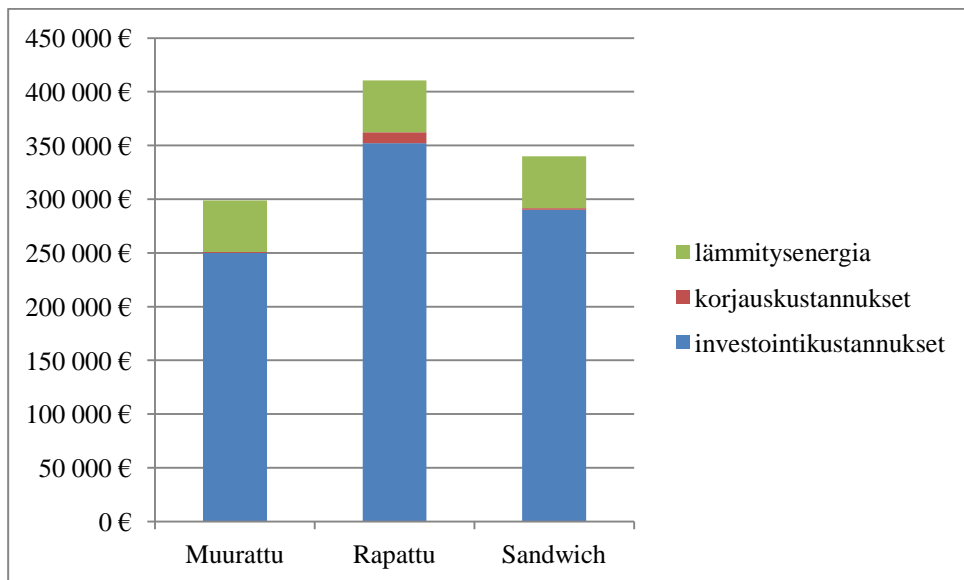
Kuva 26. Julkisivun kokonaiskustannukset

Muurattu	Rapattu	Sandwich
investointikustannukset	249 953 €	352 170 €	290 204 €
korjauskustannukset	813 €	10 124 €	1 584 €
lämmitysenergia	48 149 €	48 149 €	48 149 €
yhteensä	298 915 €	410 443 €	339 937 €

Kuvasta 26 huomataan, että korjauskustannuksilla ei ole ratkaisevaa vaikutusta rakennuksen käyttöiän aikana muodostuviin kustannuksiin.
