KYMENLAAKSON AMMATTIKORKEAKOULU

Rakennustekniikka/Korjausrakentaminen ja rakennusrestaurointi

VEDENALAISTEN BETONIRAKENTEIDEN KUNTO JA TUTKIMUSMENE-
TELMÄT

Opinnäytetyö 2012

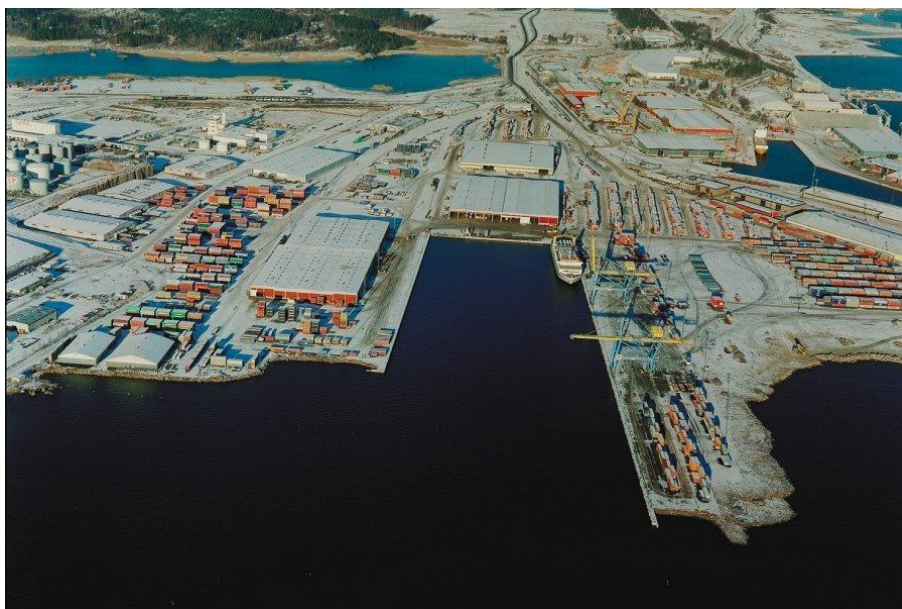
Kuva 1 Vuosaaren tavarasataman rantalaitureita (Pitkälä 2012.)

Kuvissa 1 ja 2 olevat rantalaiturit ovat yleensä taustaltaan täytettyjä ja ne rakennetaan taustalla olevan rannan suuntaisesti. Mikäli laituri rakennetaan irti taustalla olevasta penkereestä, sille rakennetaan kulkuyhteys yhdyssiltojen kautta. (RIL 236, 14.)

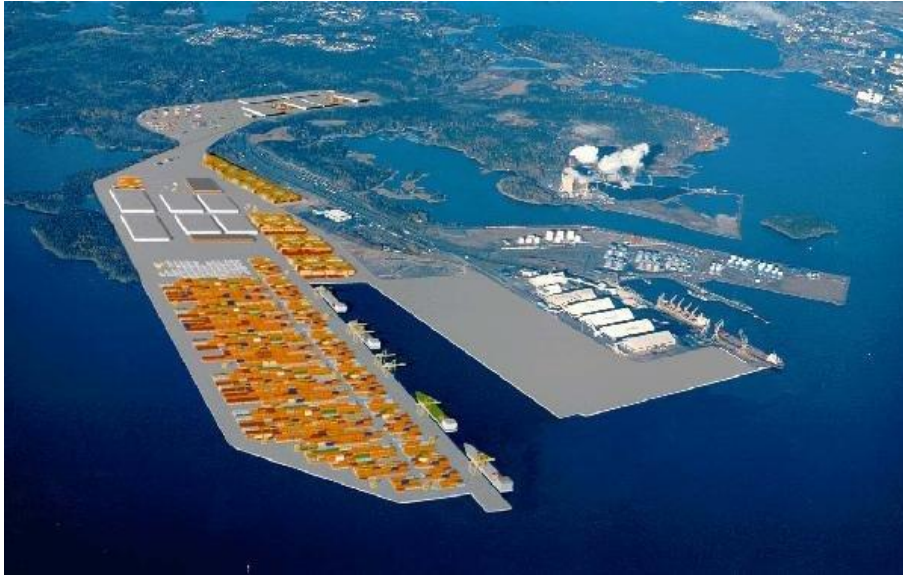
Kuva 2 Vuosaaren tavarasataman rantalaitureita (Pitkälä 2012.)

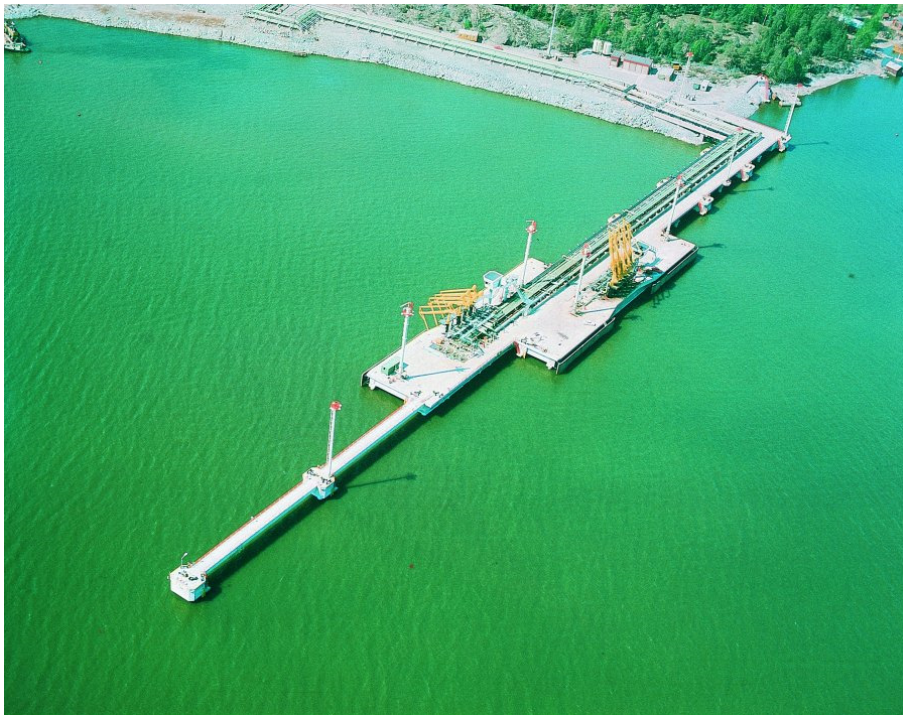
Kuva 3 Porvoon Kilpilahden öljysataman pistolaituri 2/3 (Pitkälä 2012.)

Pistolaitureita (kuva 3) voidaan käyttää kaksipuoleisina ja ne rakennetaan useimmiten kohtisuoraan rannasta. (RIL 236, 14.)

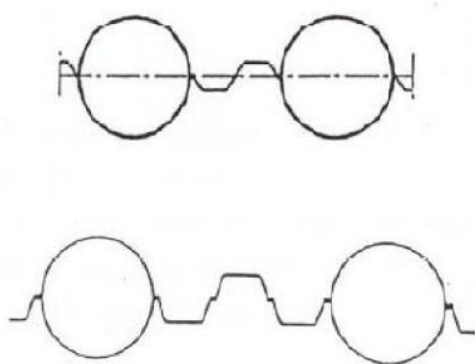
Kuva 15 Putkiponttiprofiileja (Karvonen 2012.)

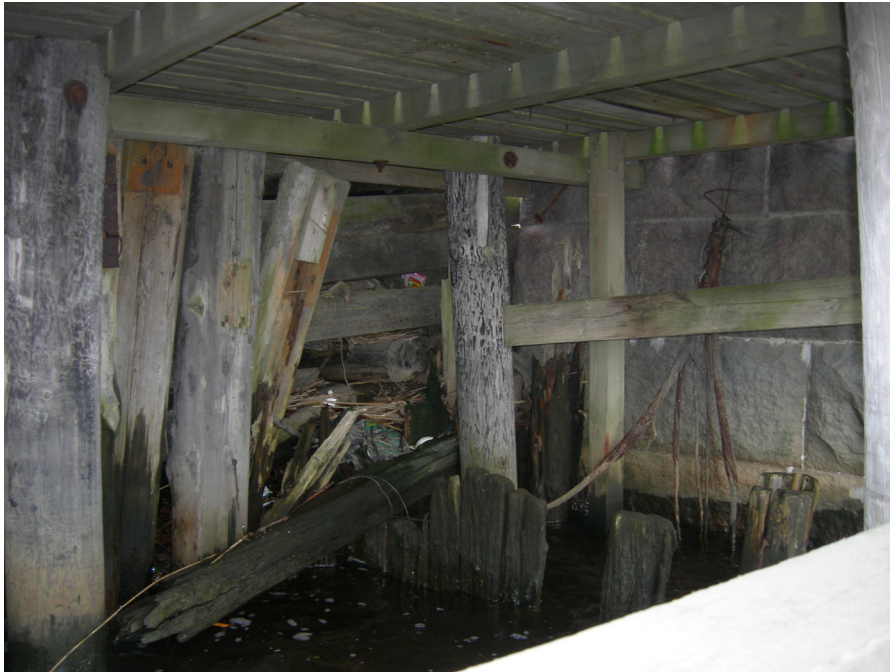
Kuva 18 Lahoamiselle altistuneita puupaaluja (Karvonen 2012.)

Mikäli puupaalu ei ole jatkuvasti vedenpinnan alapuolella, se voi alkaa lahota (kuva 18). Lahoamisreaktio vaatii riittävästi kosteutta ja ilmaa alkaakseen.

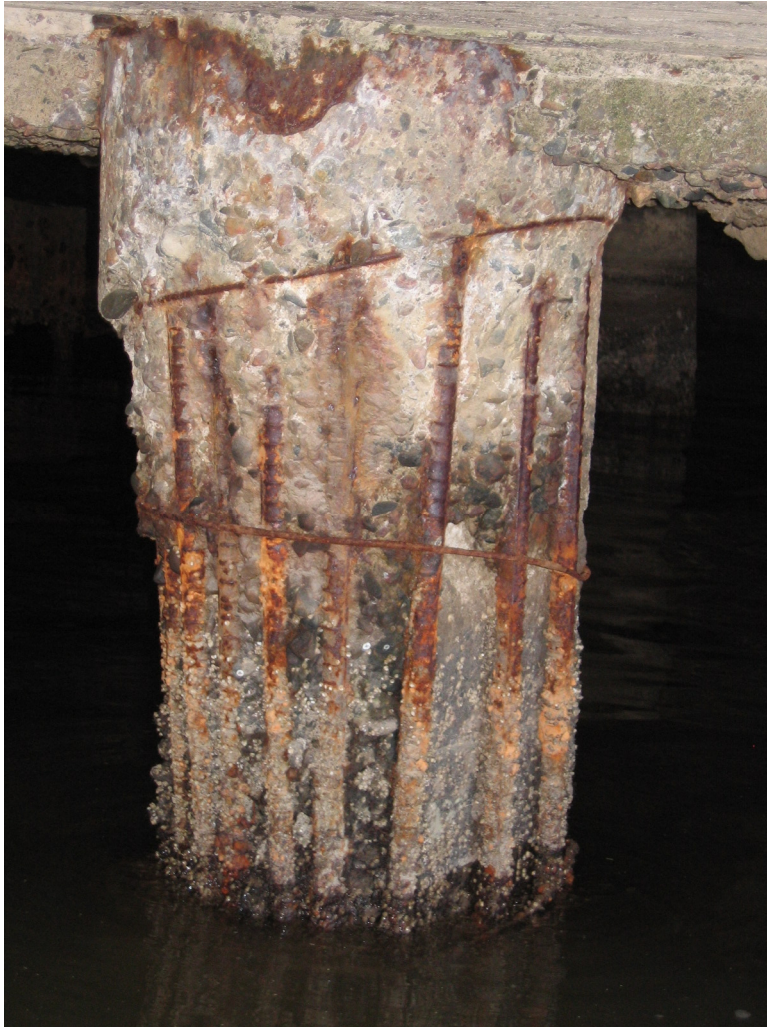
Kuva 19 Betonin rapautumista ja terästen korroosiota kannen alla olevassa kantavassa rakenneosassa (Helsingin satama 2012.)

Yleinen vaurio satamarakenteissa on betoniterästen korroosio (kuvat 19 ja 20). Korroosiolla tarkoitetaan kemiallisten reaktioiden, pääasiassa hapettumisen, aiheuttamaa haitallista kulumaa. Ilmassa olevat kaasut aiheuttavat kemiallista korroosiota. Ilman hapen reagoiessa useiden metallien kanssa metallin pintaan muodostuu oksidikerros. Oksidikerroksen ollessa tiivis, se suojaa metallin jatkuvalta syöpymiseltä. Mikäli ok-

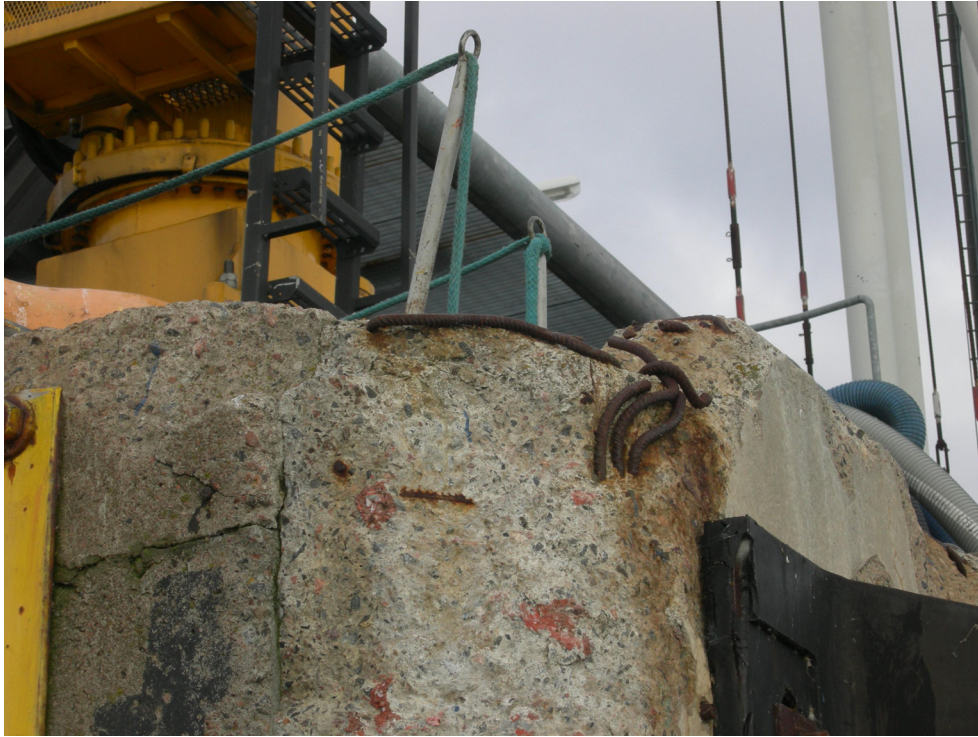
Kuva 20 Betonin rapautumaa ja lohkeilua sekä betoniterästen korroosio kansirakenteen reunamuurissa (Karvonen 2012.)

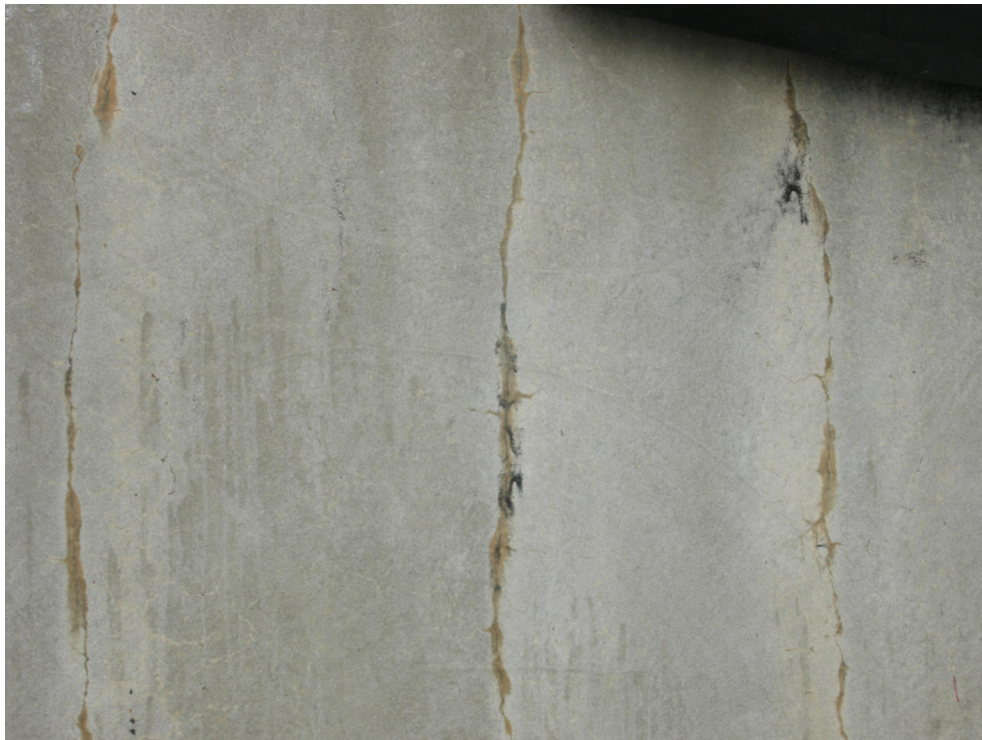
Kuva 21 Pystysuuntaisia kutistumisesta johtuvia halkeamia (Karvonen 2012.)

Betoniin syntyy halkeamia vetolujuuden ylittyessä (kuvat 21 ja 22). Rakenteen säilyvyyden, oikean staattisen toiminnan ja ulkonäön vuoksi on huolehdittava siitä, että halkeilu pysyy hallinnassa. (Suomen Betoniyhdistys ry 2007, 92.)

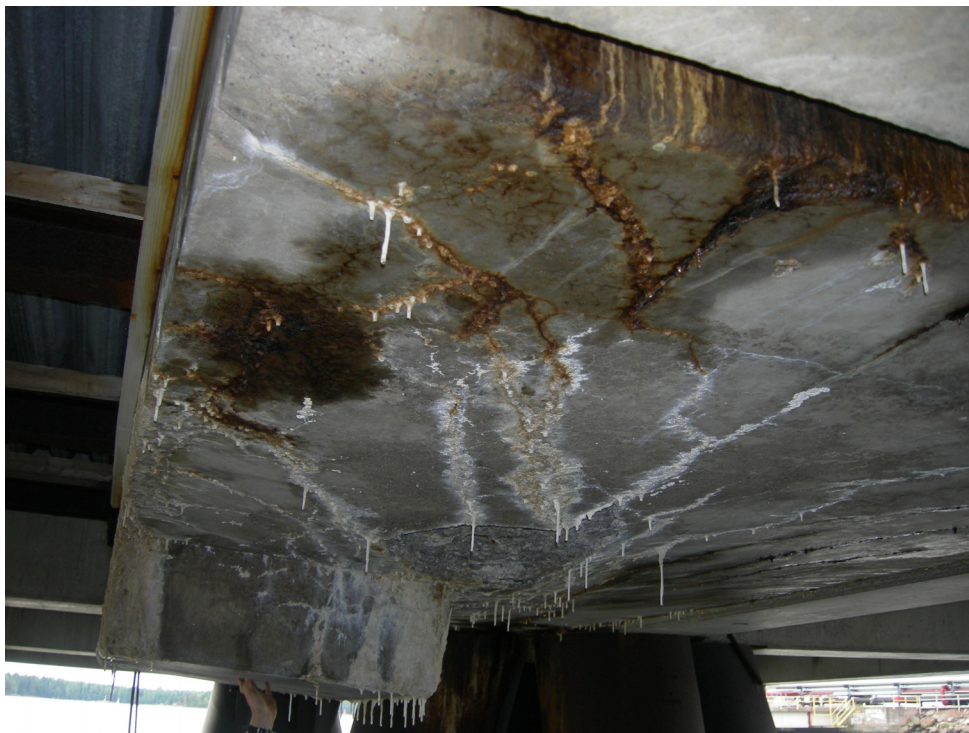
Kuva 22 Pumppauskaivon pohjassa esiintyvää rapaamaa, halkeamia sekä kalkki-
vuotoa rakenteen läpi (Karvonen 2012.)

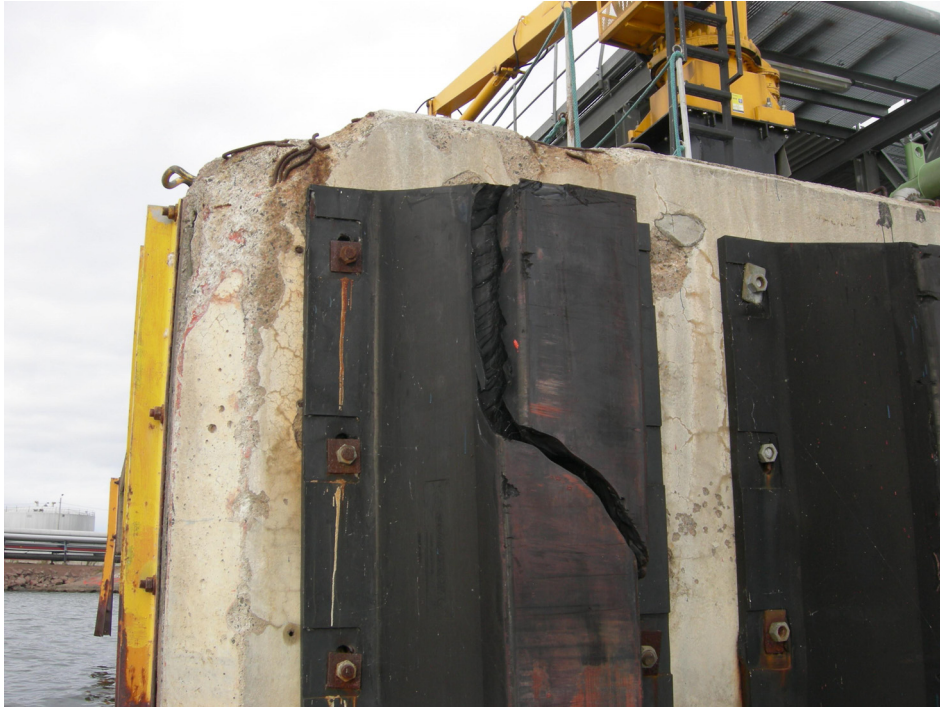
Kuva 23 Aluksen törmäyksen tai hankauksen vuoksi rikkoutunut fenderi (Karvonen 2012.)

Satamarakenteisiin syntyy halkeamia ja lohkeamia (kuva 23) alusten törmäilystä rakenteisiin. (Jokimies 2011.)

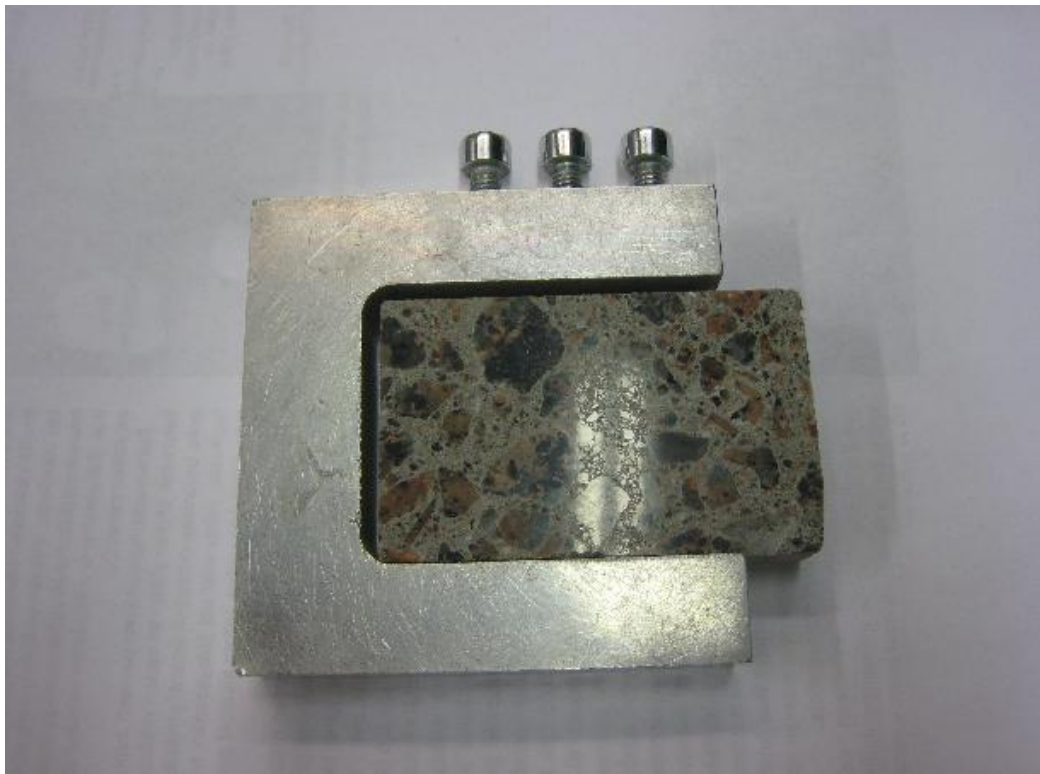
Kuva 24 Poranäytteestä tehty pintahie laskentavalmiina huukosjaon määrittystä varten (Maasilta 2009.)

Suojahuukosten jakautuminen betonissa voidaan tutkia suojahuukoskokeella (kuva 24). Suojahuukosmääritys tehdään mikroskoopilla kovettuneesta betonista otetusta näytteestä eli hieestä. Huukosjaon laskeminen hieestä on nopea ja edullinen keino arvioida betonin pakkasenkestävyyttä. (Contesta 2012.)

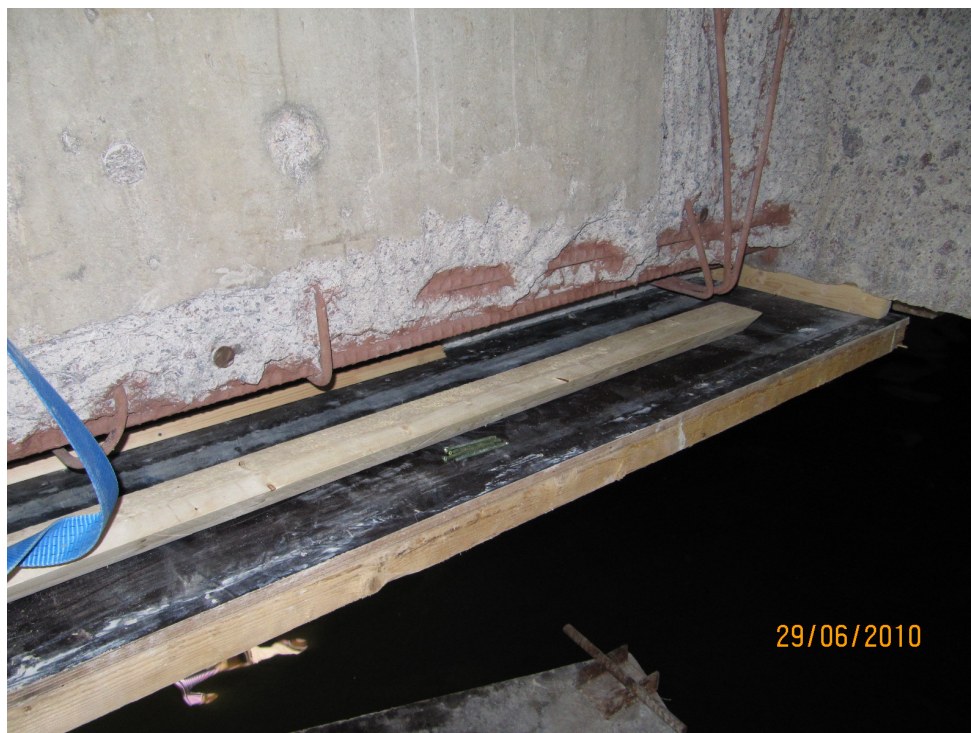
Kuva 26 Muotit valmiina valua varten vedenpinnan yläpuolisessa rakenteessa (Helsingin satama 2012.)

Yleisin tapa korjata betonirakenteita on paikata lohkeamat ja vastaavat vauriot paikkaamalla (kuva 26). Vanhaa rakennetta piikataan niin pitkälle, että saadaan esiin ehjät teräkset. Tämän jälkeen ympärille rakennetaan muotit ja valetaan päälle esimerkiksi laastilla tai ruiskubetonilla.

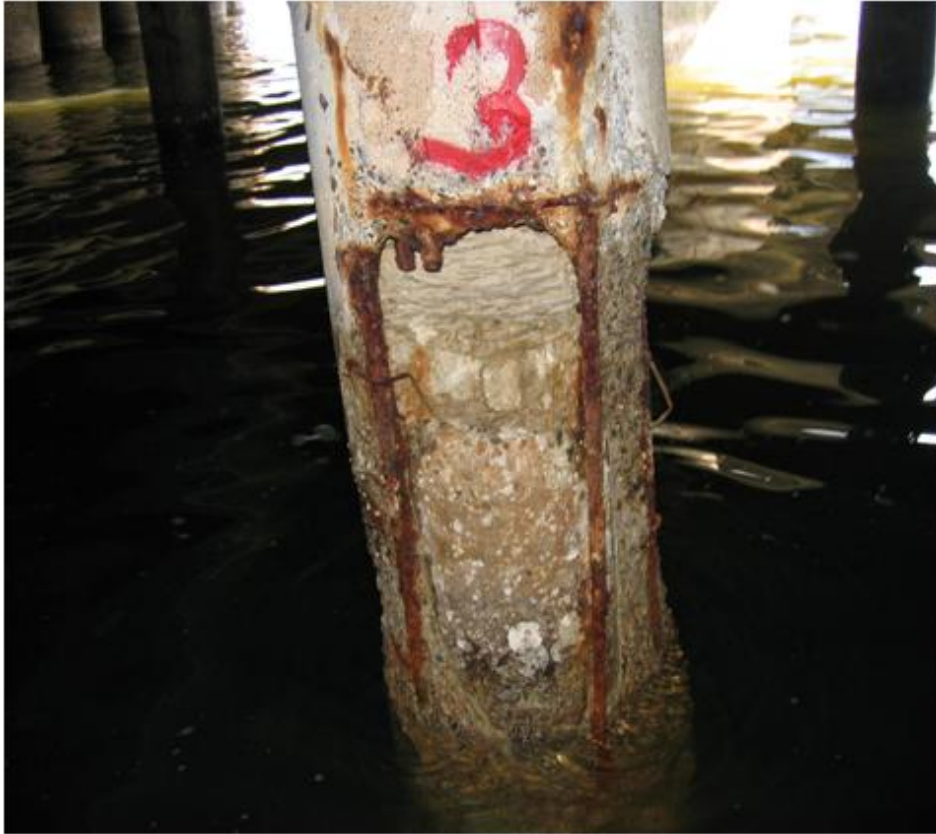
Kuva 28 Korjattava betonipaalu ennen manttelointia (Helsingin satama 2012.)

Manttelioimalla (kuvat 27 ja 29) voidaan korjata vaurioitunut paalu (kuva 28). Ensin paalu puhdistetaan korkeapainepesemällä irtoaineksestä manttelin osuudelta. Tämän jälkeen mantteli raudoituksineen asennetaan tiiviisti paikoilleen. Tämän jälkeen aleaan muotin alaosa pumpata betonimassaa manttelin sisään. Näin varmistetaan manttelin tiiveys. Lopuksi muotit poistetaan. Merivesiolosuhteissa erityistä huomiota

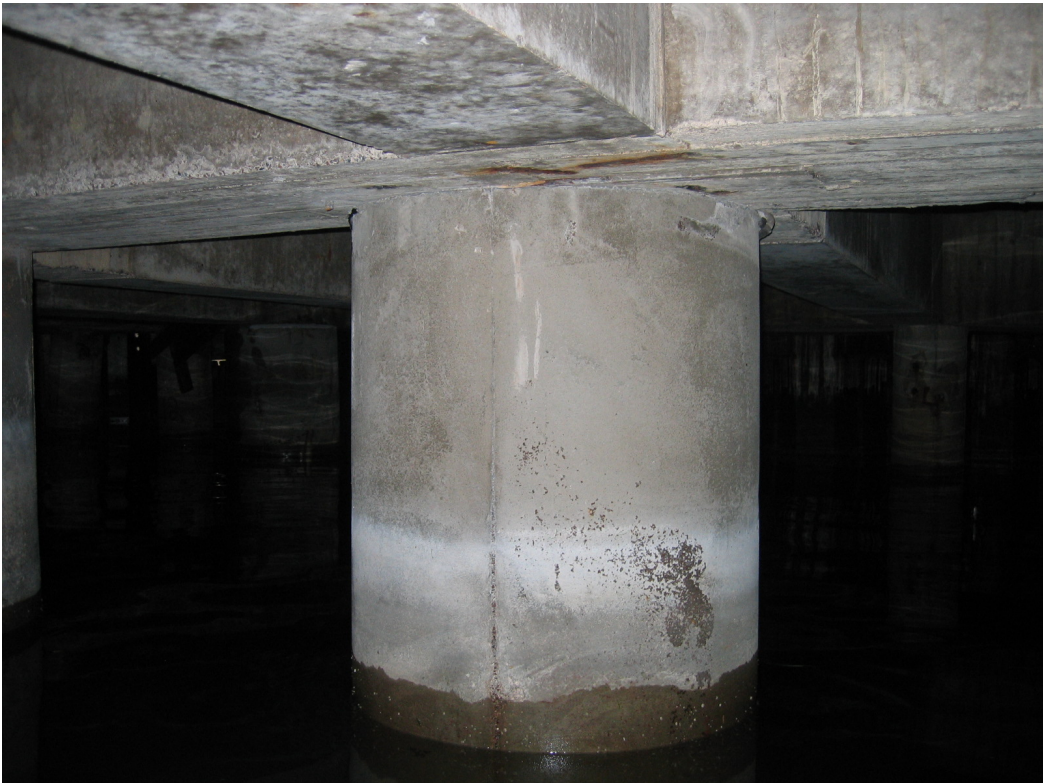
Kuva 29 Valmis, mantteloitu betonipaalu (Helsingin satama 2012.)

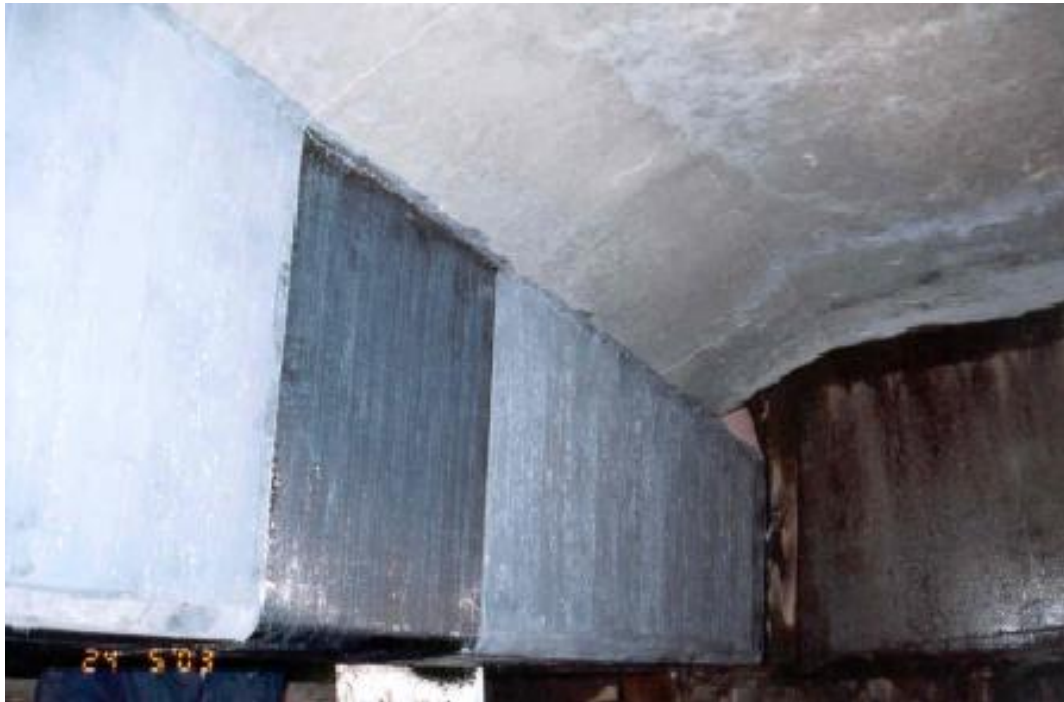
Kuva 30 Rakenteen hiilikuituvahvistusta (GT-Corporation 2012.)

Betonirakenteiden vaurioita voidaan korjata myös hiilikuituvahvistuksella (kuva 30). Suomessa menetelmää ei ole juurikaan käytetty laitureiden vaan teräsbetonipaalujen korjauksessa. Hiilikuitumaton asennuksessa sen pinta putsataan ensin. Tämän jälkeen kuopat paikataan, asennetaan hiilikuitumatto paikoilleen ja lopuksi laitetaan pinnoite. Hiilikuitumaton avulla korjaaminen on halvempaa kuin betonimanttelointi. (Saukko-
nen 2011)

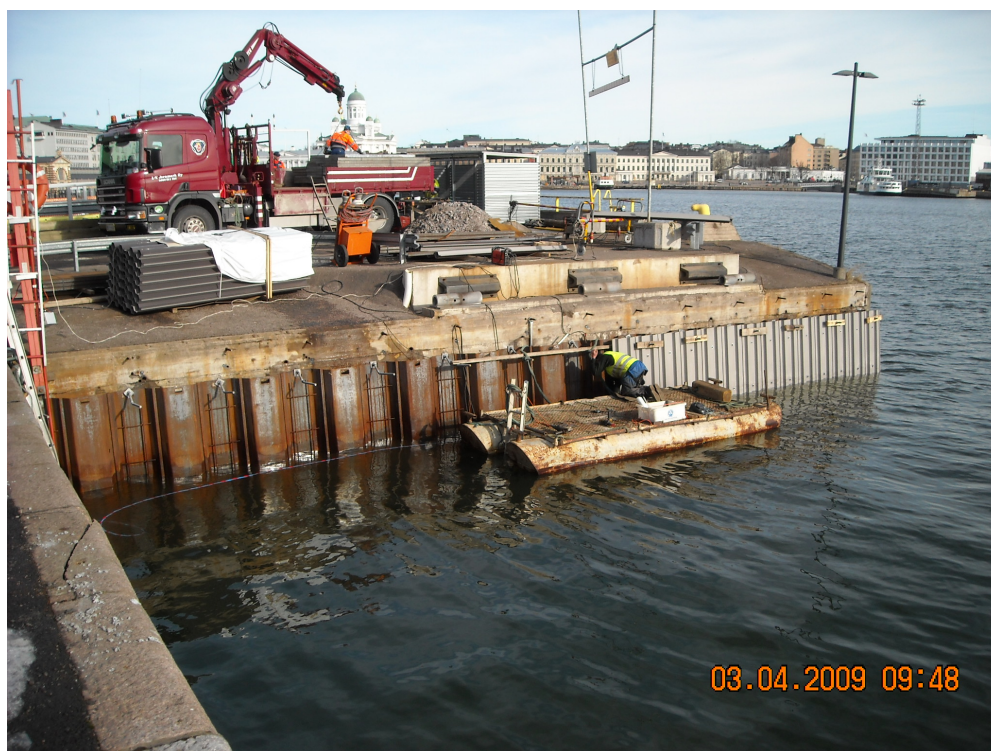
Kuva 31 Muovipontin asennusta (Helsingin satama 2012.)

Ponttiseinä voidaan korroosiosuojata muovipontilla tai teräsbetonielementillä sekä taustan betonoinnilla (kuvat 31 ja 32). Muoviponttaus tai teräsbetonielementti on muotti taustavalulle sekä toimii sään ja mekaanisen jännityksen kestävässä pintakerroksena. Muovipontin etuna on työstön helppous ja käsittelyn onnistuminen miesvoimin. Teräsbetonielementti (kuva 33 ja 34) voidaan valmistaa tehtaalla erittäin säänkestäväksi valvotuissa olosuhteissa ja toimii yhdessä raudoituksen kanssa myös teräspontin korvaajana, mikäli teräspontin kuormituskestävyys alenee korroosion vuoksi. (Saukkonen 2011 ja 2012.)

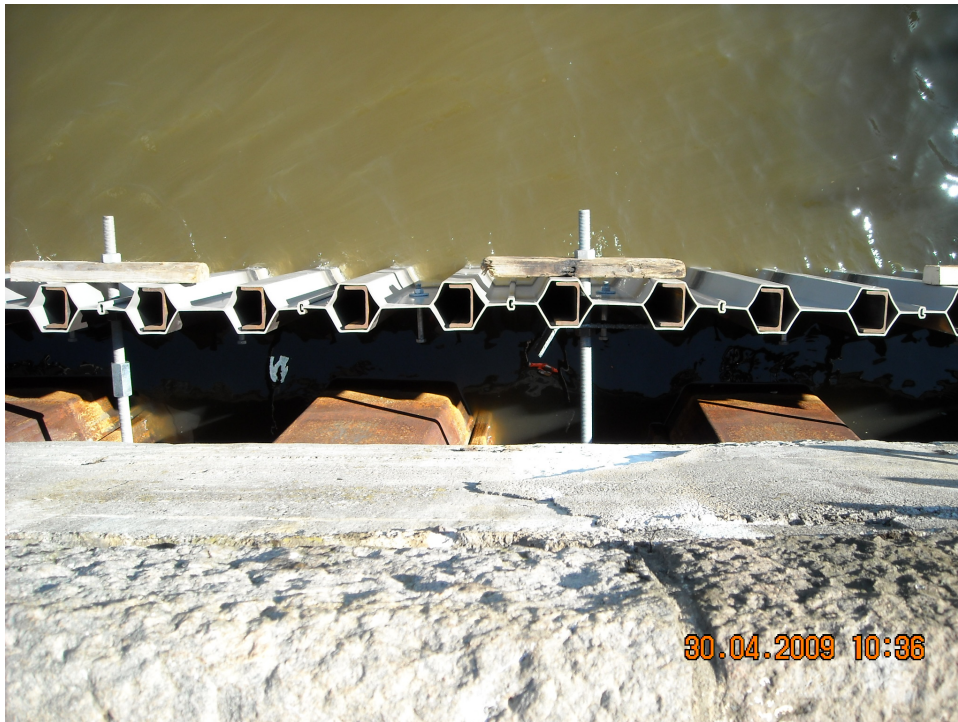
Kuva 32 Valmis muoviponttaus (Helsingin satama 2012.)

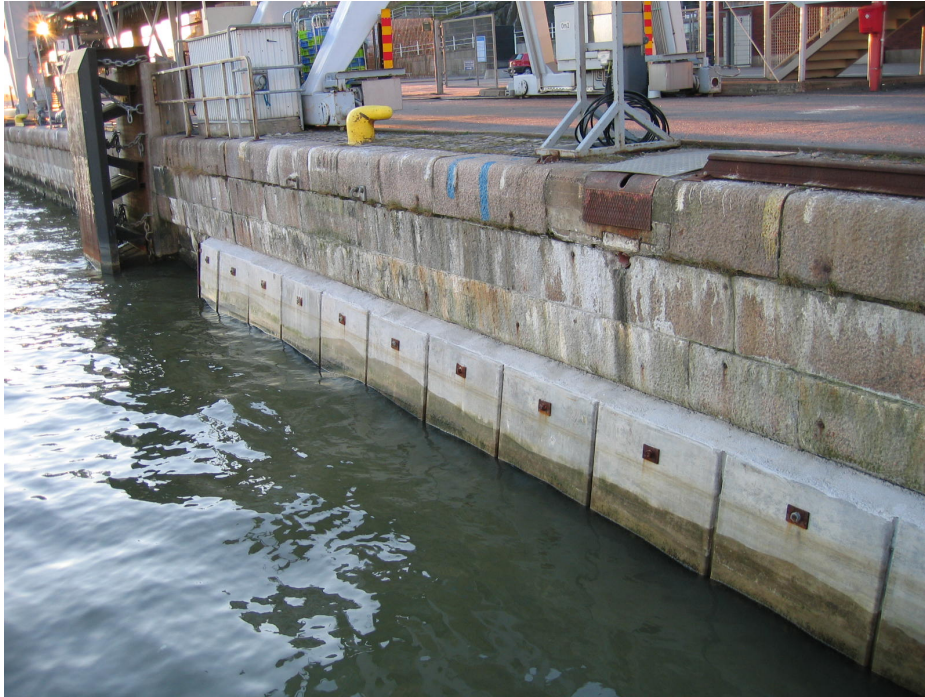
Kuva 34 Valmis teräsbetoniponttaus (Helsingin satama 2012.)

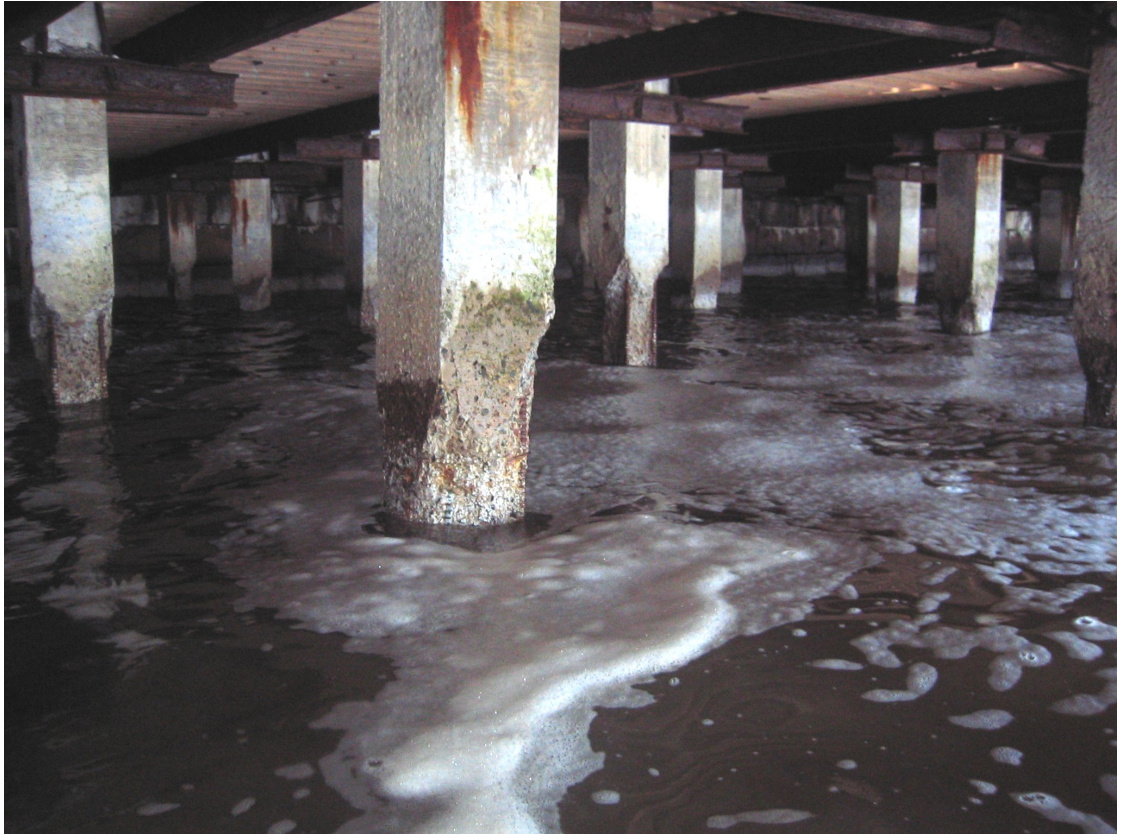
Kuva 35 Jäiden vesirajasta vaurioittamia paaluja (Helsingin satama 2012.)

Satamissa tyypillinen rakenteen iso lohkeama syntyy, kun alus törmää kansirakenteseen. Vaikka nykyaikaisissa aluksissa navigointijärjestelmät ovat hyvin kehittyneitä, aluksen valtavaa massaa on mahdoton pysäyttää nopeasti. Lisäksi isot alukset vaativat paljon tilaa kääntymistä varten. Talvella ja kevättalvella satama-altaassa olevat jäät ovat merkittävä vaurion aiheuttaja (kuva 35), sillä alusten pyrkiessä laiturille jäät jäävät puristuksiin aluksen ja rakenteen väliin ja vaurioittavat rakenteita.

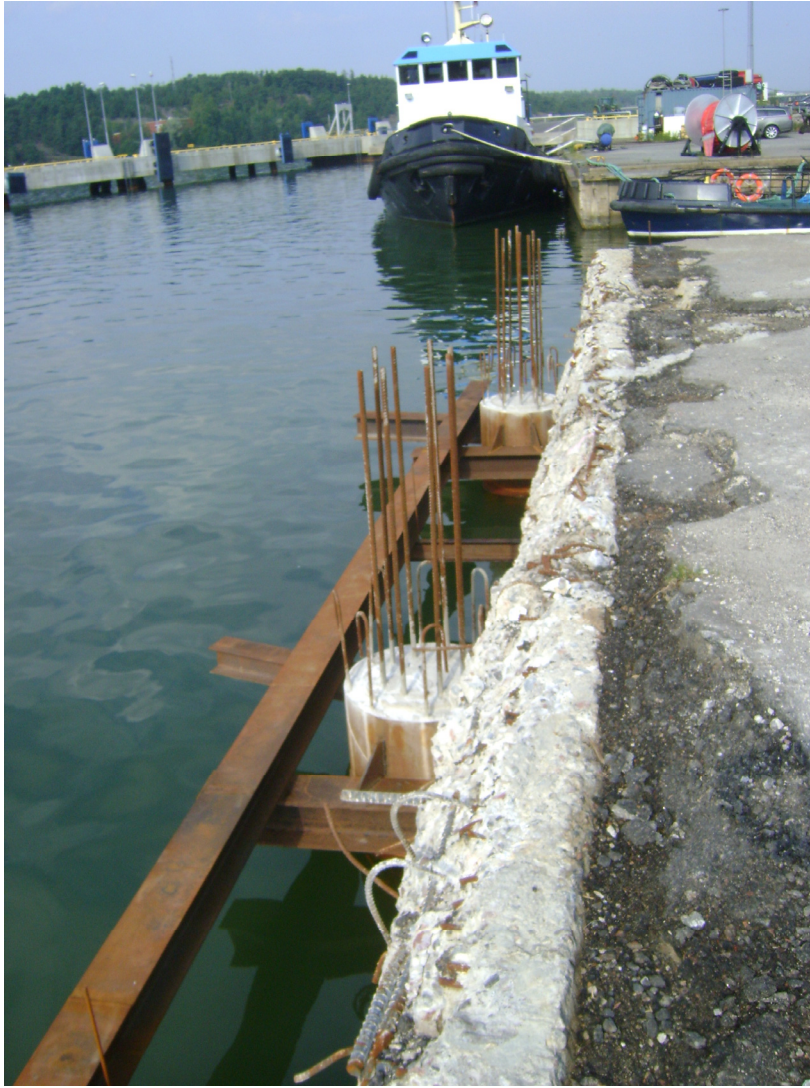
Kuva 36 Uutta paaluriiviä tehdään vanhan rakenteen viereen (Maasilta 2011.)

Yhdessä haastatelluista kohteista oli päädytty rakentamaan kokonaan uusi paalurivi vanhan viereen (kuva 36). Vanhat paalut poistettiin, mikäli ne olivat täysin tuhoutuneita. Mikäli paalut olivat korjattavissa, ne mantteloitiin tai paikattiin betonimassalla. Myös kantta oli paikattu ja lopuksi valettiin betonia, jotta sataman kansi olisi samalla tasolla muun rakenteen kanssa.
