# **Menetelmäkuvaus paanurakentamisesta ja museorakentamisen erityiskohdat**

Opinnäytetyö  
Huhtikuu 2012  
Rakennustekniikka  
Rakennustuotanto

JONNE KIMINKI:  
Menetelmäkuvaus paanurakentamisesta ja museorakentamisen erityiskohdat

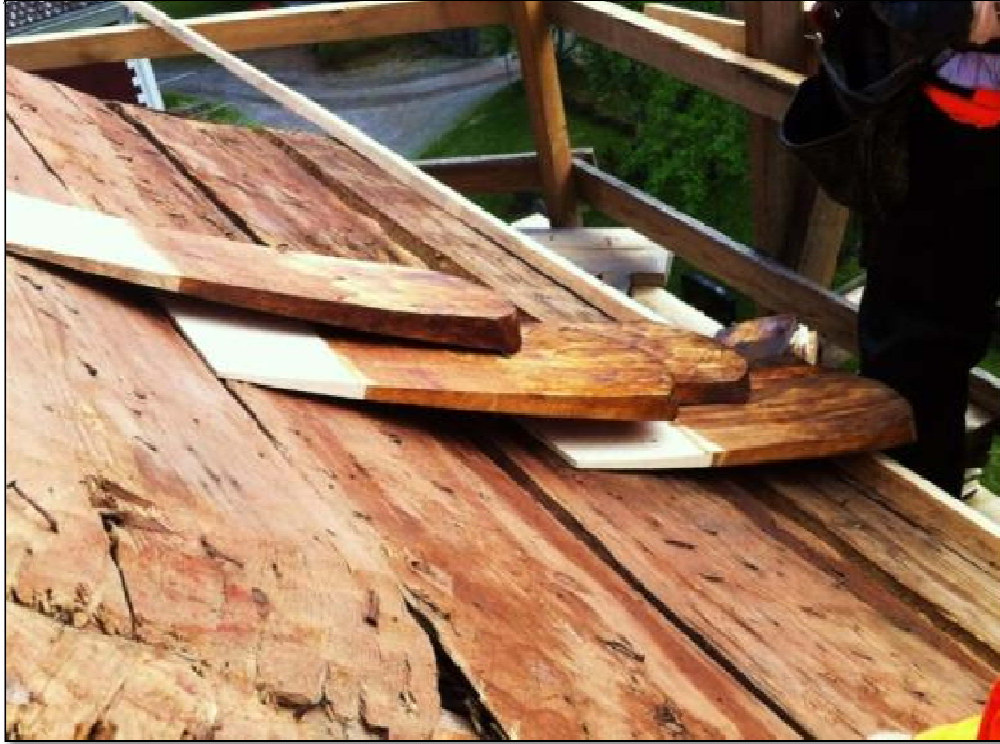
Paanukatteen tarkoitus on muiden katemateriaalien tapaan suojata alla olevia rakenteita vedeltä, mekaaniselta rasitukselta ja muilta sitä rasittavilta voimilta. Jotta saadaan riittävä suoja, asennetaan paanukate yleensä kolminkertaisena, jolloin alapuoliset, paanujen väliset saumat suojataan aina yläpuolisella paanulla. (Rauhala, M. 1990. Paanukatteet – ohjeisto paanukatteiden rakentamiselle korjaamiselle ja pintakäsittelylle. Tampere.)

KUVIO 2. Kolminkertainen paanutus, Kiikalan kellotapuli

Katossa käytetyt paanut ovat mäntyä ja ne ovat 50 cm pitkiä ja 15 cm leveitä. Käytetty nousu on 16 cm eli kate on kolminkertainen. Osa paanuista on sydänpuoli alaspäin, joten katteessa on näkyvissä epätasaista vääntyilyä. Aluskatteena on käytetty alumiinipaperia. Räystään koristepaanut ovat lahoja ja suuresta osasta sydämen muotoinen koriste on lohjennut. Myös kansilaidoissa on räystään osassa huomattavissa lahovaurioita. Alanivelessä kymmenen ensimmäistä paanuriviä ovat lahoja ja sammaloituneita.

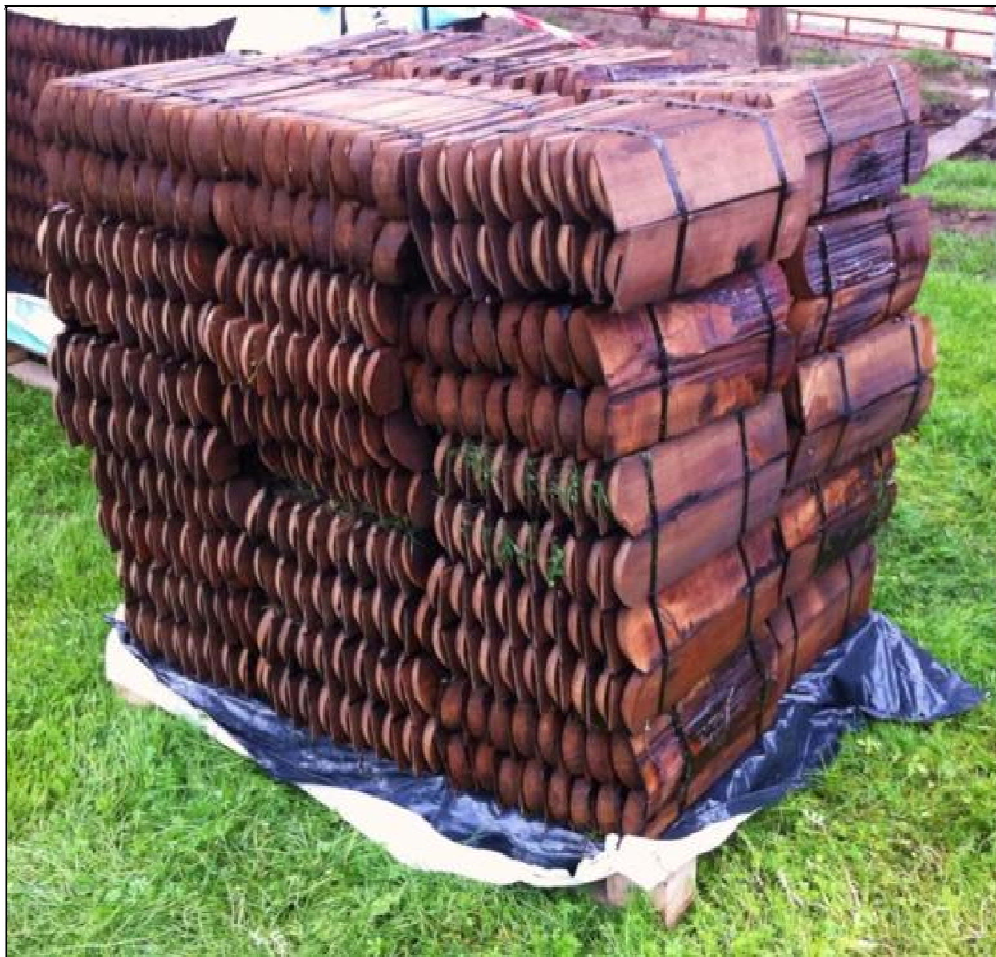
Terva lämmitetään 70 °C:een, jotta se on juoksevassa olomuodossa. Paanut kastetaan, muotoiltu pää edellä, 2/3 pituudeltaan tervaan. Tällöin terva imeytyy paanuihin noin 1mm:n syvyydelle, ja paanulle saadaan suojaus pintaa syvemältä. Paanusta jätetään 1/3 imeyttämättä, kuin hengitysvaraksi, jos paanuun pääsee kosteutta esimerkiksi pinnan vaurioituttua. Tässä tapauksessa kosteus haihtuu tervaamattomalta osalta pois. Tervaan kastamisen tarkoituksena on estää kosteuden imeytyminen paanuun sekä antaa hyvä alusta valmiin katon tervaukselle. Tervamenekki on noin 50g/paanu. (Rauhala, M. 1990. Terva ja tervaus – ohjeisto puukattojen tervaukselle. Lempäälä: Paanu Oy.)

KUVIO 4. Asennusvalmiita paanuja

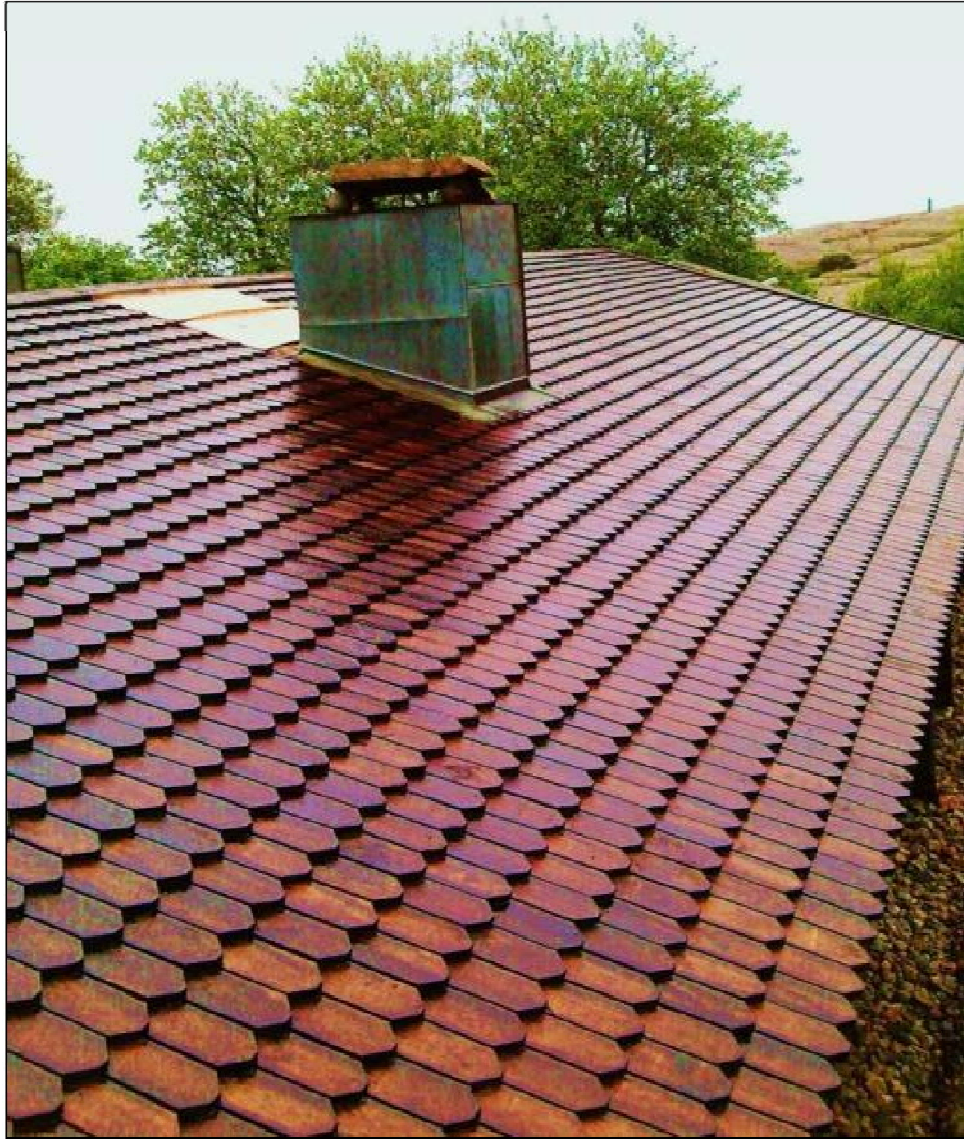
Vaihtoehtona voidaan käyttää 0,5mm paksua kupari- tai sinkkilevyä. Levyltä ei vaadita niin suurta paksuutta ja silti saavutetaan suurempi kestävyys kuin lyijyä käytettäessä. Huono puoli esimerkiksi kuparia käytettäessä on sen hinta, sekä työstön vaikeus. Kupari on kova materiaali ja sitä työstämään vaaditaan peltitöiden ammattilainen.

KUVIO 5. Kuparipellityksiä savupiipun yhteydessä, Källskär

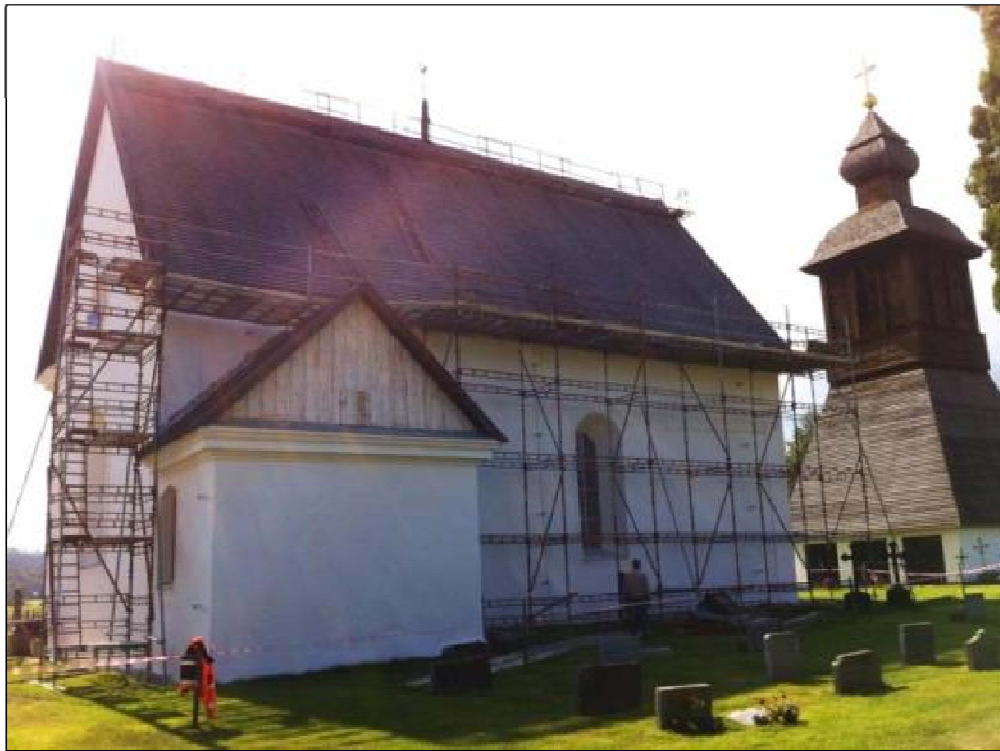
KUVIO 6. HAKI –telineet, Torsåkerin kirkko

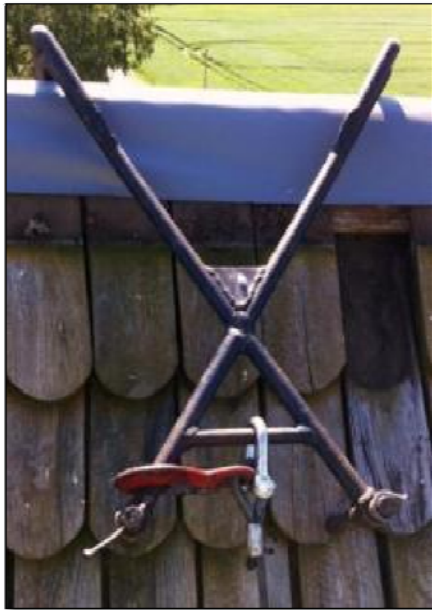
Kelkat kiinnitetään vaijereihin, jotka ovat kiinni harjalle asennetuissa kattokoukuissa. Vaijereissa olevia pumppuja myöten kelkat nostetaan käsin pumppaamalla harjalle. Lappeen pituus kyseisessä kohteessa on noin 20 metriä. Kattokoukkujen ja vaijerien asentaminen katolle on yksi vaativimmista ja vaarallisimmista työvaiheista koko urakassa.

KUVIO 7. Kattokoukku

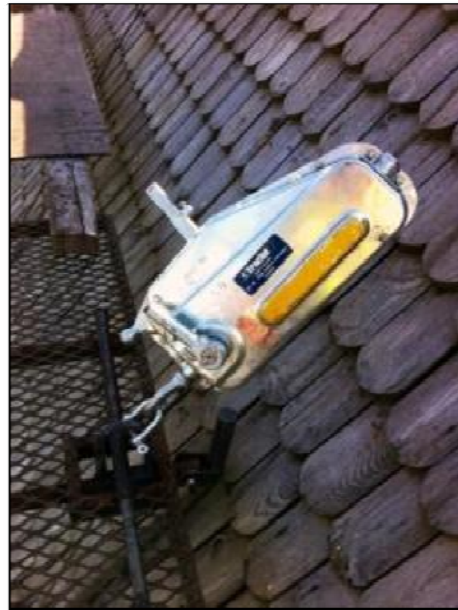
KUVIO 8. Vaijeripumppu

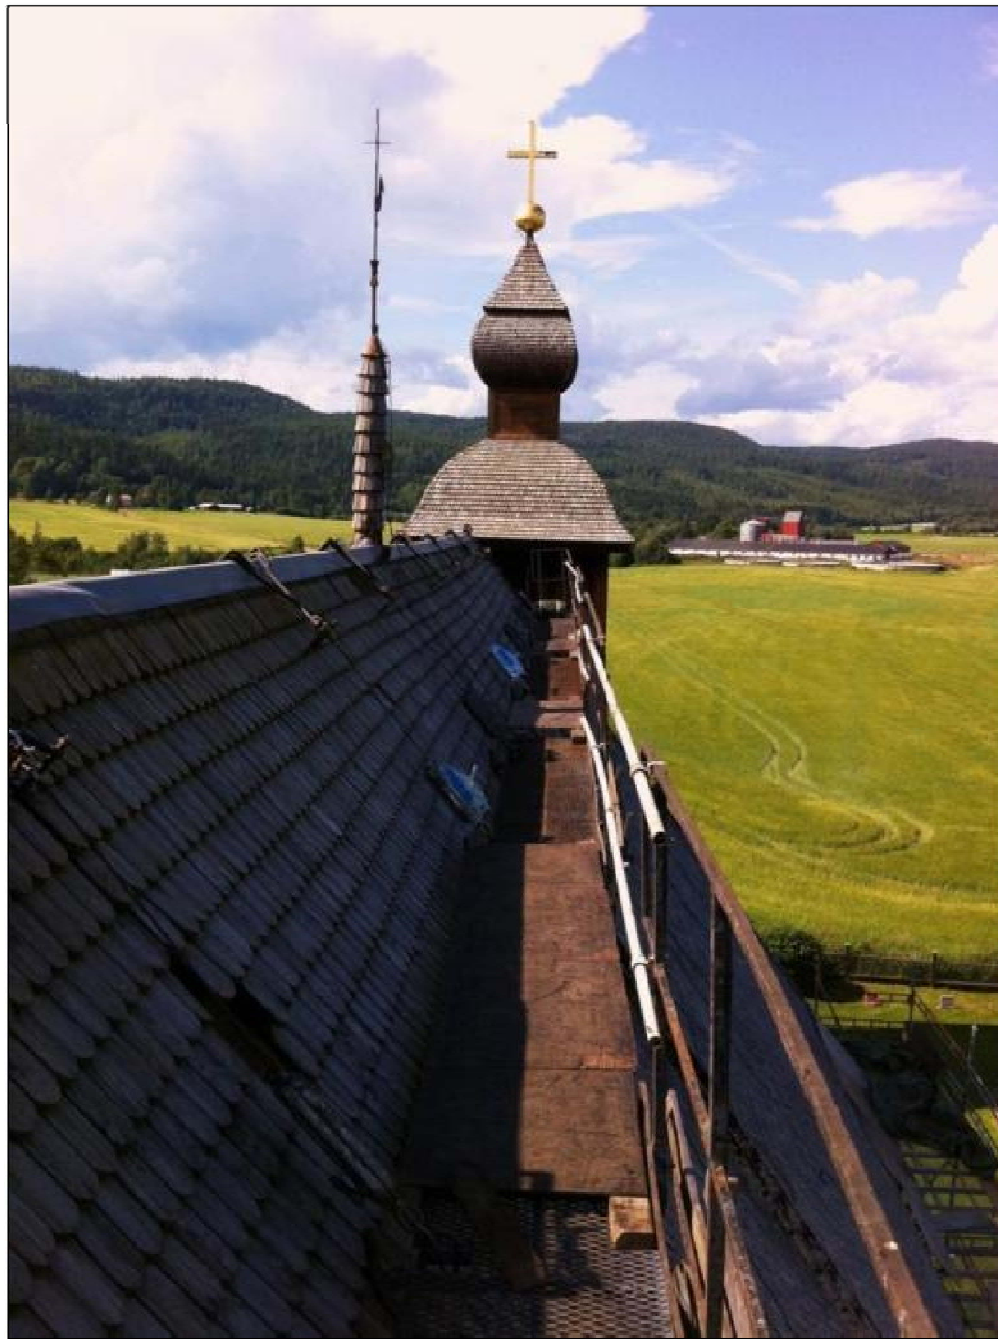
KUVIO 9. Kattokelkat paikoillaan, Torsåkerin kirkko

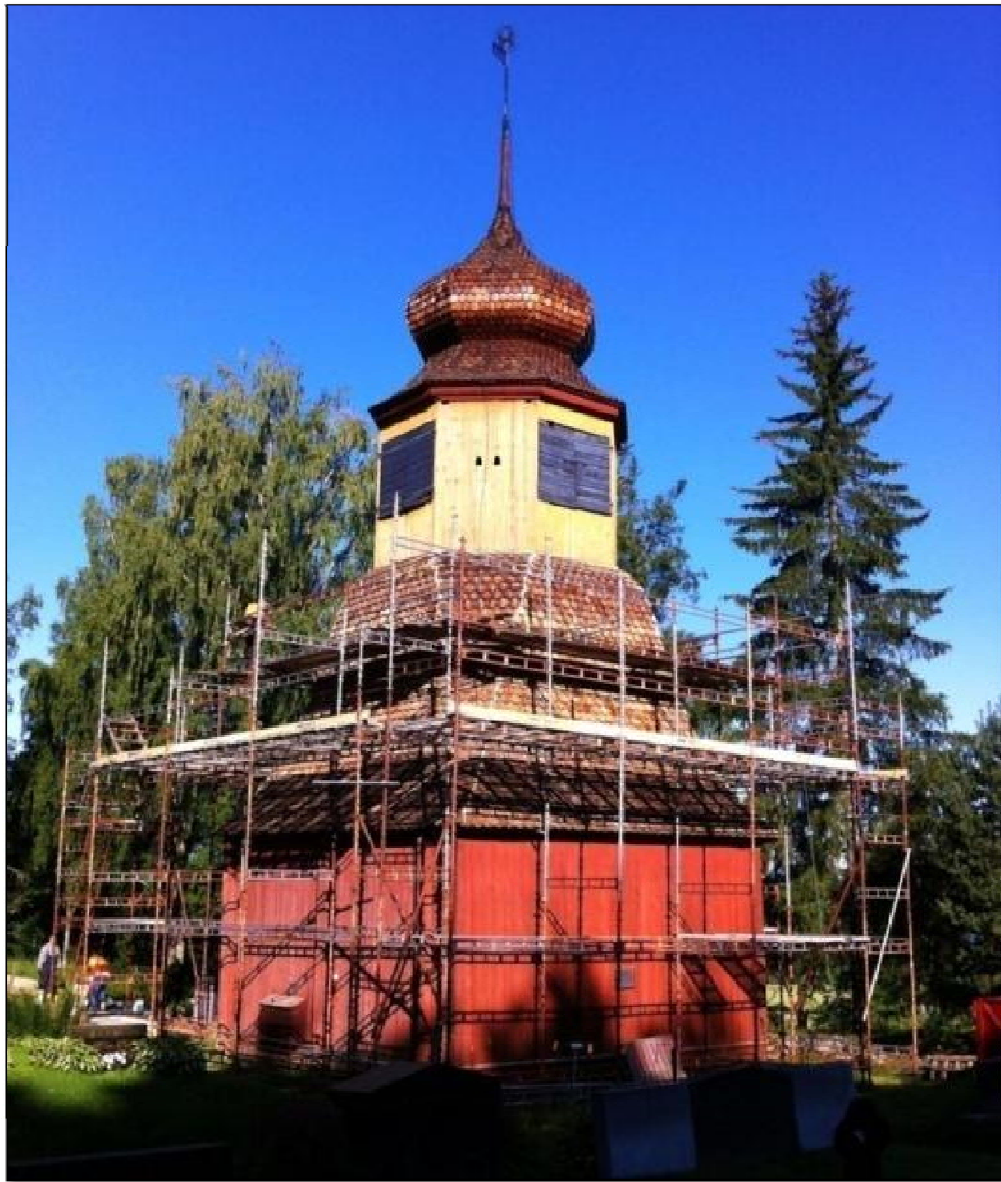
Kellotapuleissa, kuten tässä Kiikalan tapauksessa, ovat telinetyöt myös oma kokonaisuutensa. Telineet täytyy rakentaa jokaiseen niveleen erikseen puusta. Alin katto voidaan tehdä käyttäen Haki – telineitä, mutta tässäkin tapauksessa täytyy telineitä rakentaa ylöspäin työn edetessä. Telineitä pitää myös konsolidoida kattopintaa kohti, kun nouseaan ylöspäin, koska katon pinta vetäytyy kauemmaksi kaltevuudesta johtuen. Alaniveltä tehtäessä työ etenee usein niin nopeasti, että telineitä joutuu muokkaamaan lyhyin väliajoin. Tällöin täytyy muistaa tehdä telineet huolella, vaikka niitä ei käytettäisikään kovin pitkän aikaa.

KUVIO 10. Konsoloidut HAKI -telineet, Tottijärven tapuli

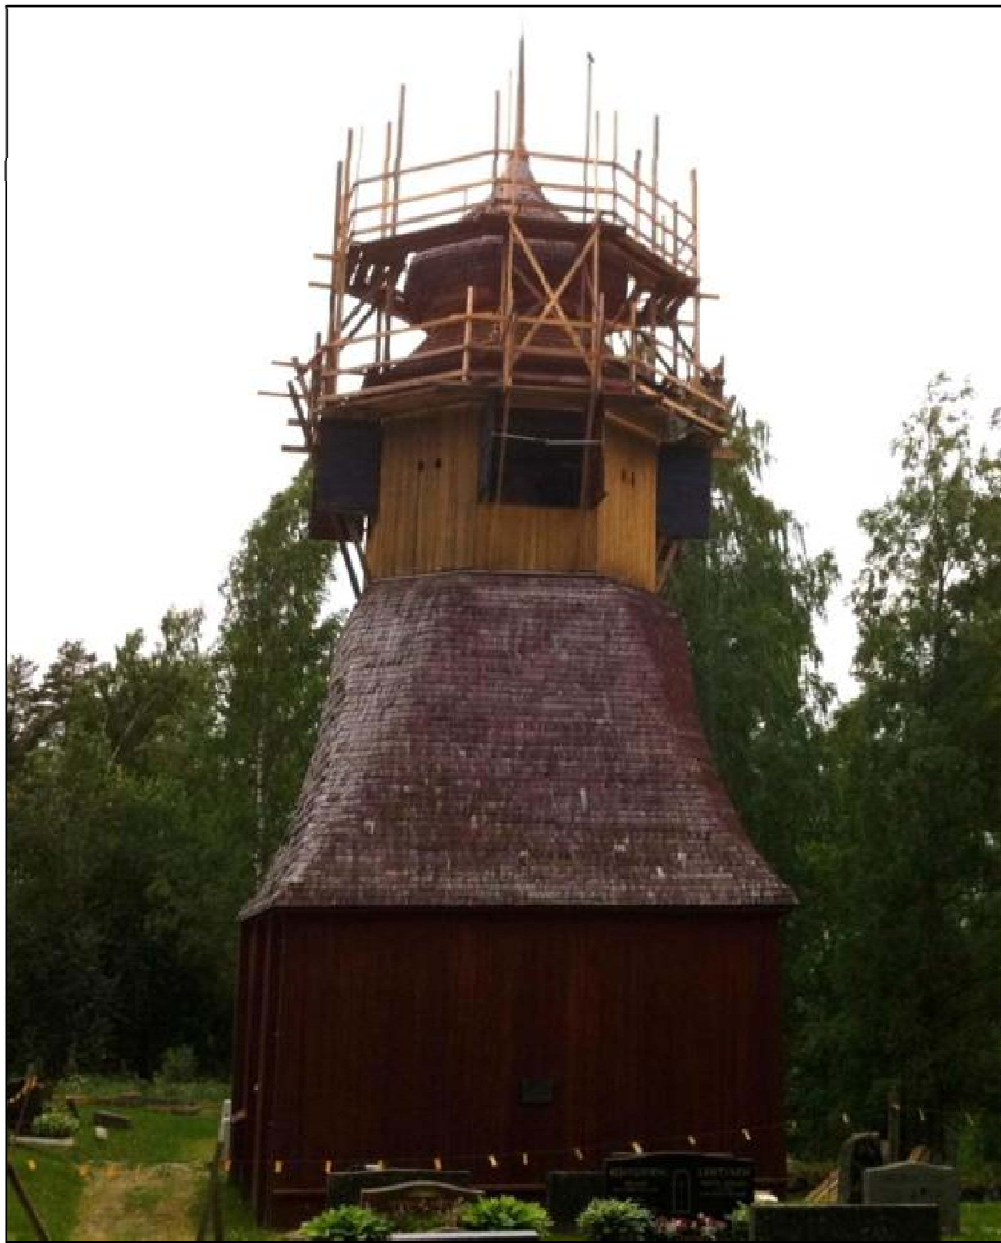
Toiseen ja kolmanteen niveleen tehtävät puutelineet vaativat paljon lujuusluokiteltua puutavaraa, jota ei ole kovin helppo nostaa tapuliin ylös. Kaikki puutavara täytyisi saada mahtumaan sisään seinissä olevista luukuista. Sisällä taas ei ole paljon varastointitilaa, jolloin nostoja täytyy tehdä useita työn edetessä. Telineiden kasaus on vaarallinen työvaihe kaikissa tapauksissa, mutta erityisesti kasattaessa puisia telineitä, jolloin täytyy roikkua tapulin ulkopuolella turvaköyden ja valjaiden avulla. Samalla täytyy huolehtia siitä, että telineistä tulee kestävä ja oikealla tavalla kootut.

KUVIO 11. Puutelineet lujuusluokitellusta puutavarasta, Tottijärven tapuli

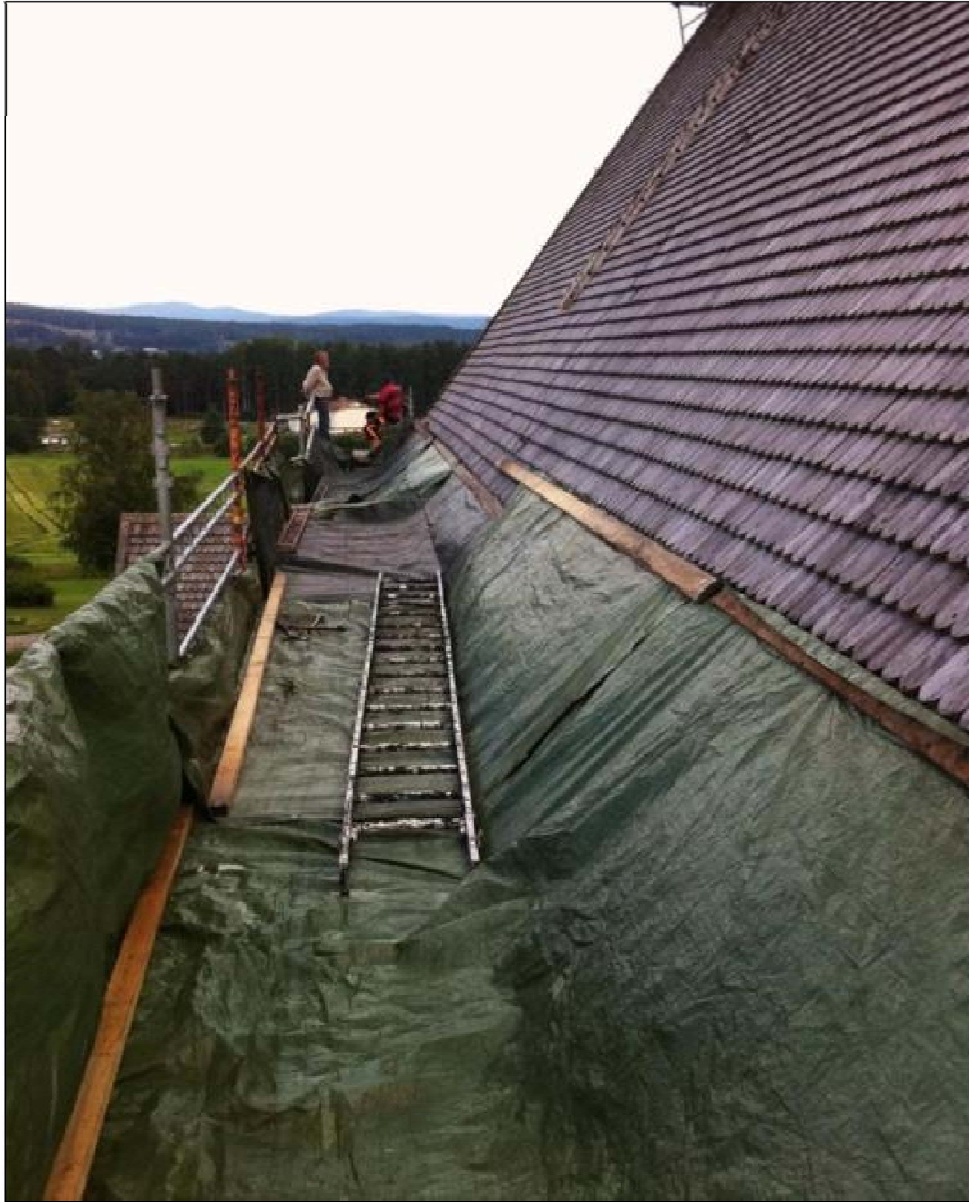
Tietyissä tapauksissa on myös tärkeää suojata seinät purkutöiden aiheuttamalta jätteeltä. Erityisen tärkeää tämä on sellaisissa kohteissa, joissa seinät on kalkkipintaiset. Katosta irtoava pöly tarttuu hyvin kattopintaan ja erityisesti silloin kun purkutöiden aikana sataa vettä. Seinien puhdistaminen töiden jälkeen on suuri ja usein kallis toimenpide.

KUVIO 13. Suojaukset räystäällä, Torsåkerin kirkko

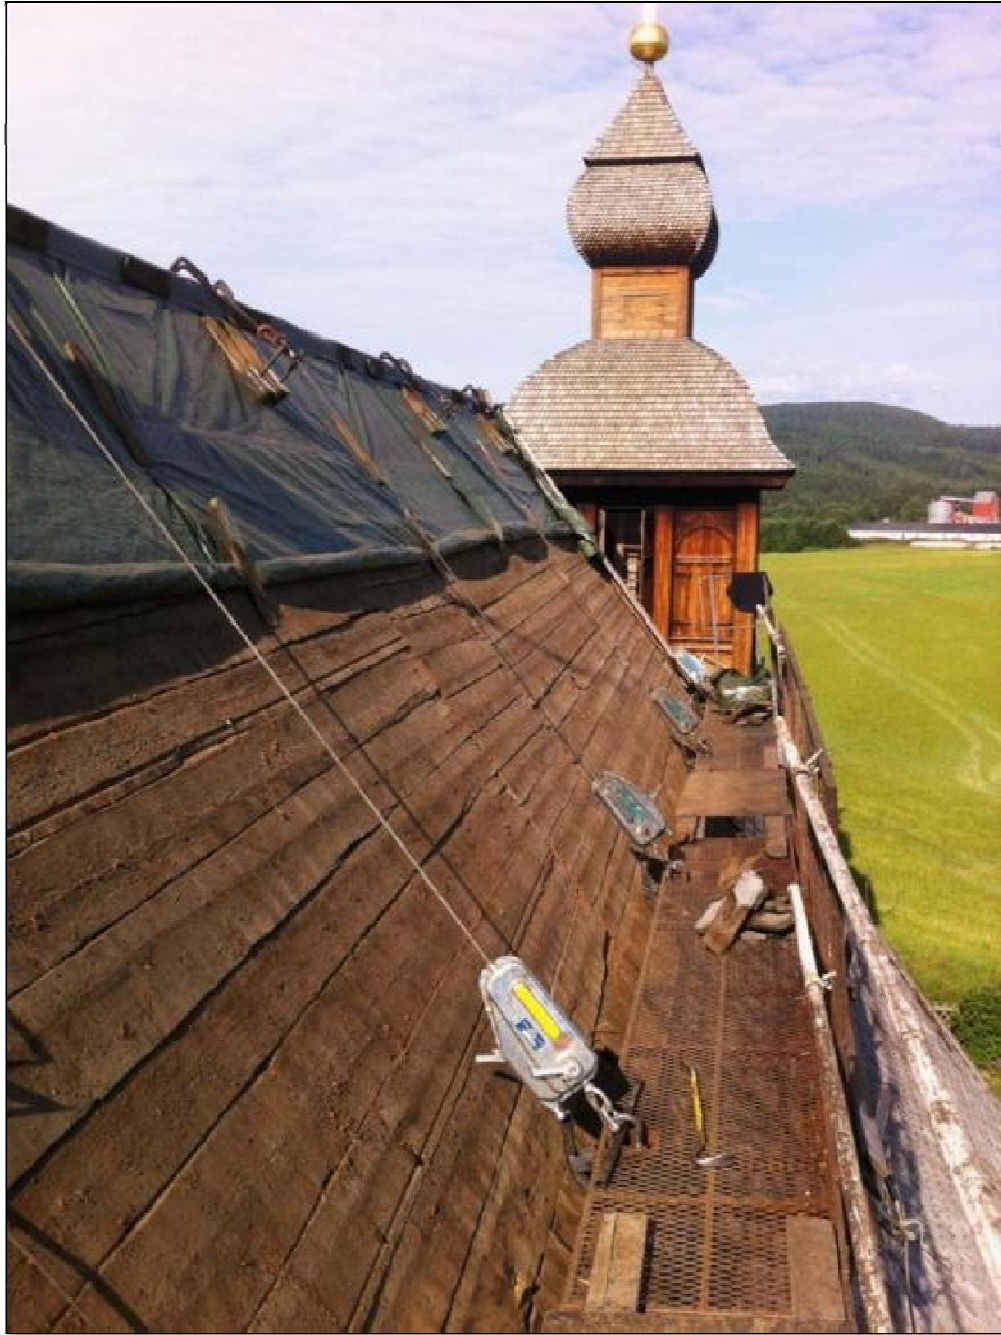
Purkutyön edetessä on tärkeää huolehtia riittävästä sadesuojauksesta, käyttötarkoitukseen sopivilla peitteillä. Peittäminen tulee tehdä huolellisesti ja riittävästi kiinnityksillä, jotta se kestäisi rankatkin sateet. Purettavista paanuuksista on hyvä ottaa talteen ehjät, käyttökelpoiset kappaleet, sillä niillä voidaan myöhemmin suorittaa pienempiä osakorjauksia. Purettaessa kattoa on, paanujen kunnon lisäksi, hyvä tutkia myös vanhaa asennustapaa.

KUVIO 14. Paljaan lappen sadesuojaus, Torsåkerin kirkko

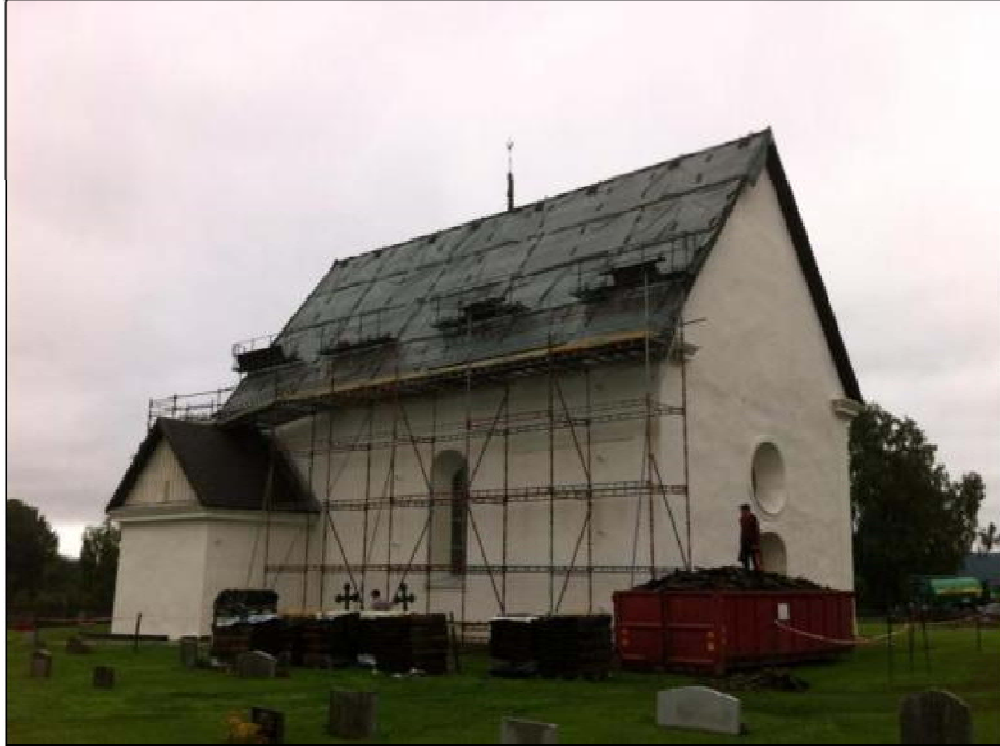
KUVIO 15. Purettu ja peitetty kattolape, Torsåkerin kirkko

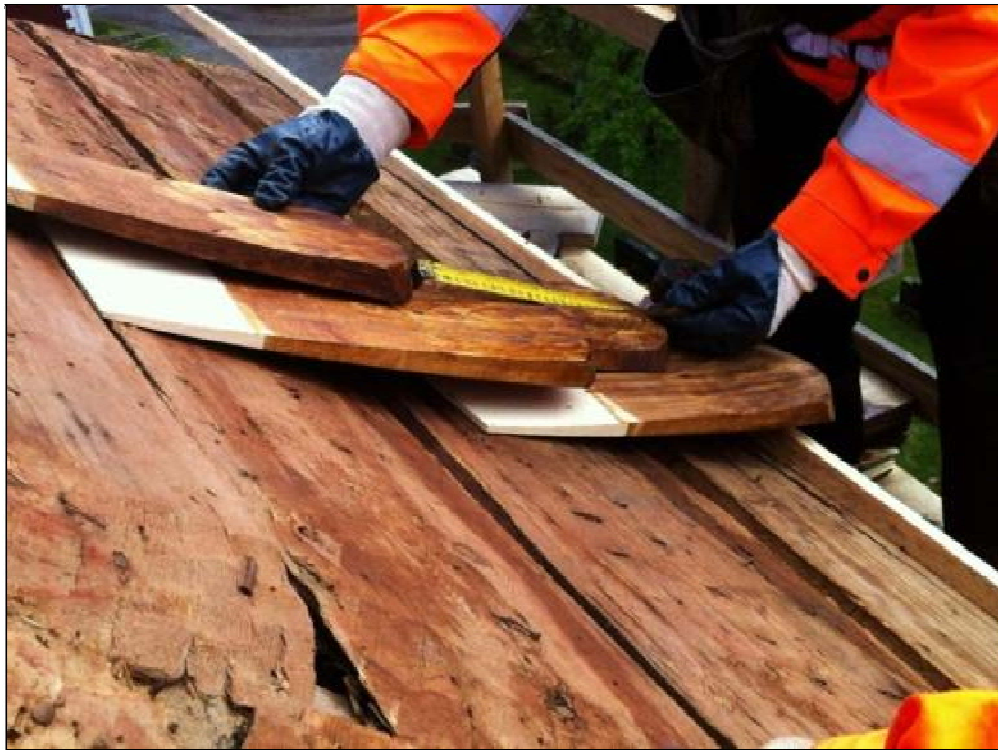
Paanujen asentaminen aloitetaan räystäältä korotusrimalla. Korotusriman paksuus on noin 20 mm, riippuen siitä, kuinka suureksi tuuletusrako muodostuu. Rimän todellinen vaadittava paksuus voidaan tarkasti päättää vasta työmaalla kokeilemalla. Korotusrima asennetaan noin 1000 mm pitkissä osissa ja osien väliin jätetään noin 30 mm:n rako, jotta tuuletus toimisi rakenteessa parhaalla mahdollisella tavalla.

KUVIO 17. Aloitus räystäältä, Tottijärven tapuli

Kun korotusrima on paikalleen kiinnitetty, asennetaan ensimmäinen kerros tuolta kansilautojen päälle. Tuohikerros tulee ulottaa noin 10 mm yli korotusriman, jotta siitä muodostuu tippanokka.

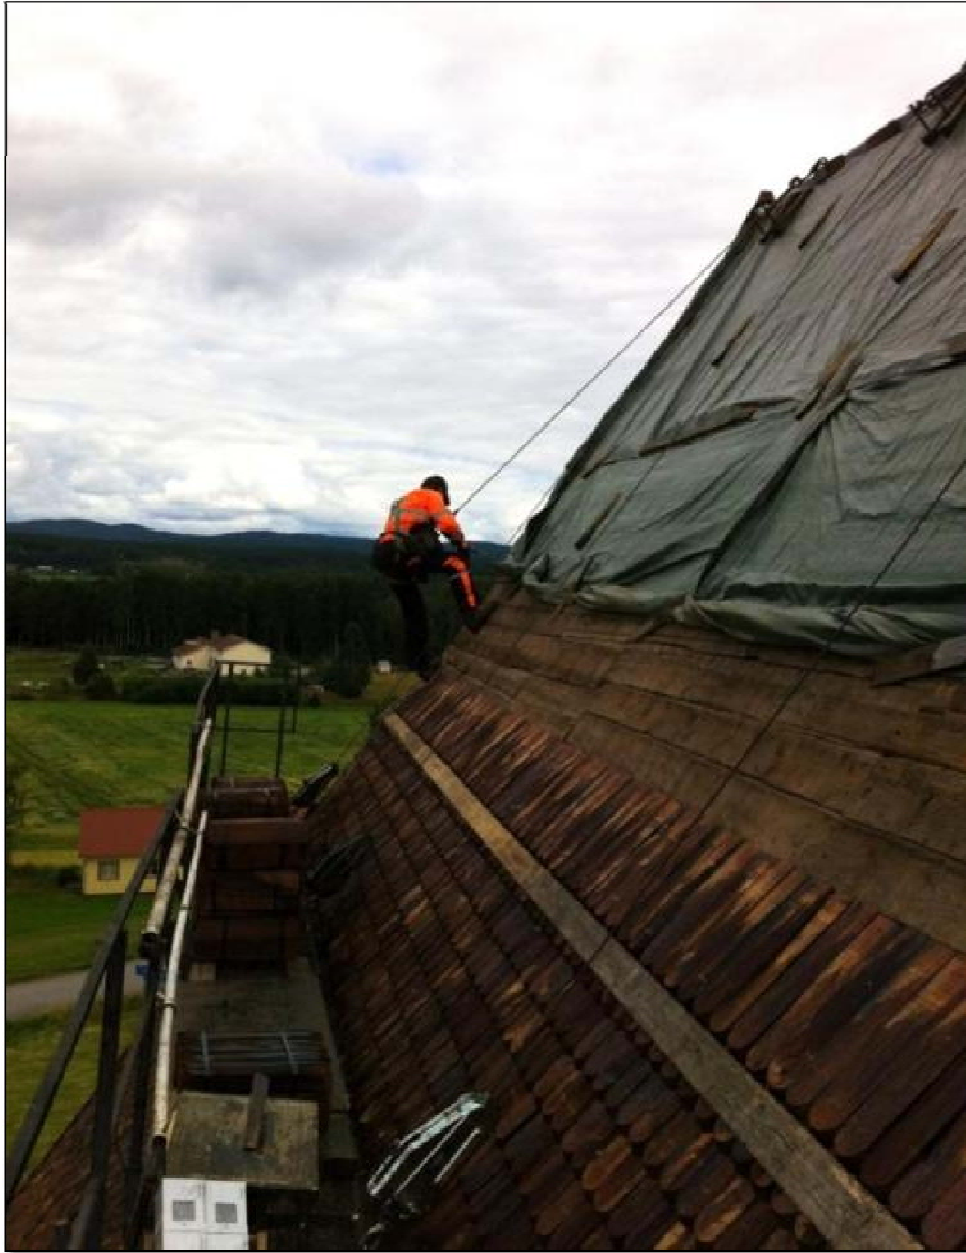
Aloituskiilan asentamisen jälkeen, alkaa varsinainen paanutus ja tämän ensimmäisen paanurivin päät asennetaan samaan tasoon aloituskiilojen päiden kanssa. Asennettaessa paanuja sovitetaan ne paikalleen siten, että ne asettuvat mahdollisimman keskelle alla olevien paanujen välistä rakoa. Jokainen paanun kiinnitetään naulalla, mutta naulaa ei saa lyödä liian tiukasti. Liian tiukasti lyödyt naulat aiheuttavat sen, että paanut painautuvat kiinni toisiinsa ja tuuletus katossa tukkeutuu. Tiukasti naulattuna lisäänty myös paanujen halkeamiskeskittymisen riski. Paanujen asentaminen oikeaan korkeaan mahdollistetaan ohjurilautaa käyttämällä, kuten aiemmin todettiin.

KUVIO 18. Paanukatteen asennusta, Torsåkerin kirkko

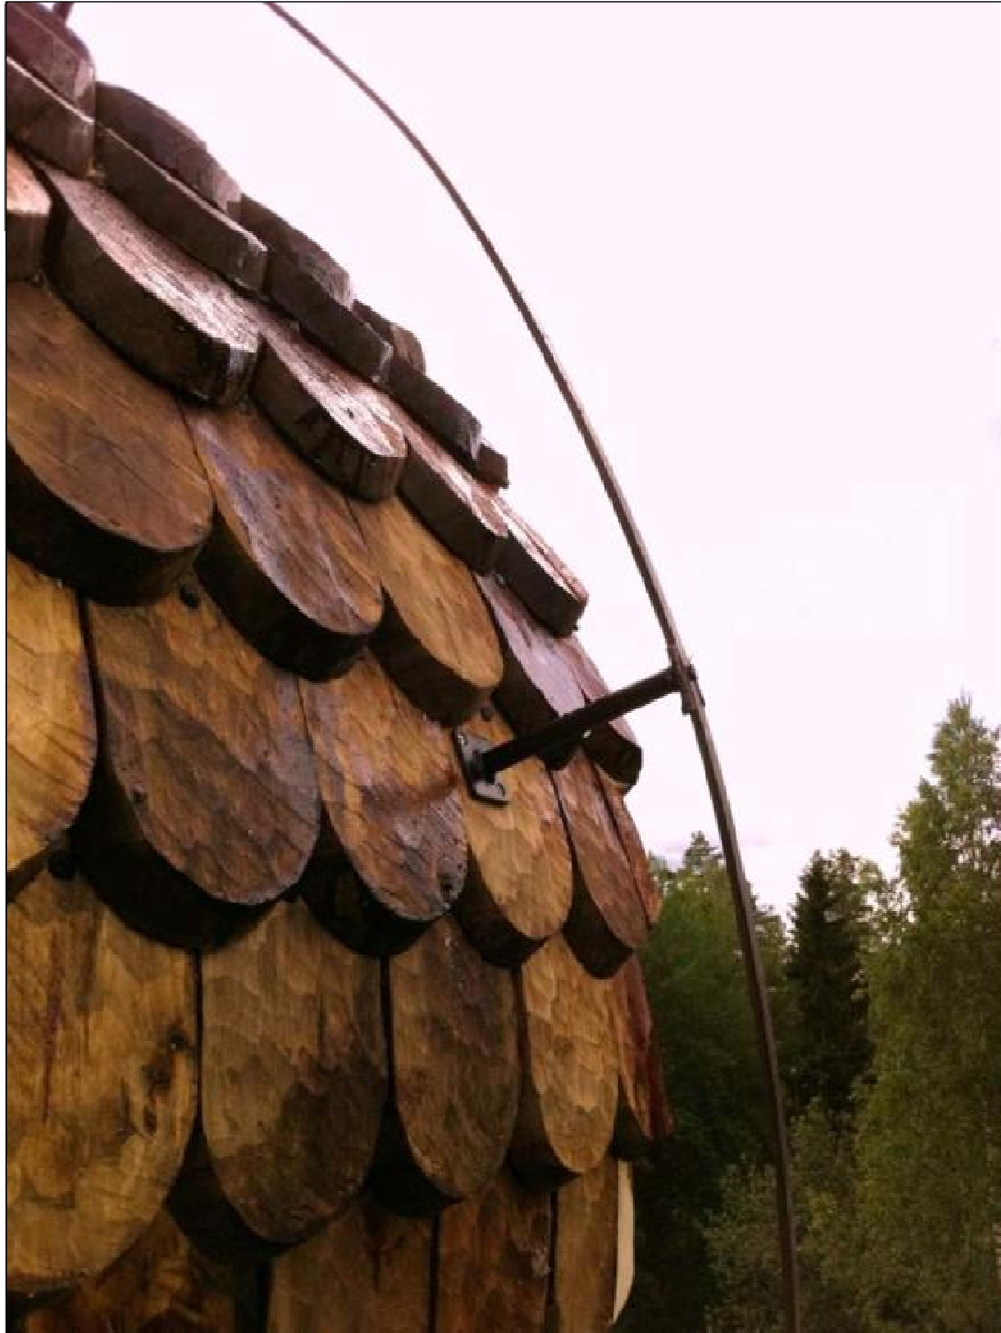
Seuraava rivi asennetaan normaalilla nousulla, mitattuna edellisen rivin paanujen päistä ylöspäin. Tällä tavalla paanutus jatkuu loppuun asti, vuorotellen tuohen asennuksen kanssa. Kun paanutus lähestyy yhden lappeen osalta loppuaan, tulee varmistaa se, että paanurivit lähestyvät katon harjaa tai seinäliittymää suorassa kulmassa. Tämä on tärkeää, jotta viimeinen paanurivi saataisiin yhteneväksi jokaisella tapulin lappeella. Ukosenjohdattimet asennetaan vakuutusyhtiön antamien ohjeiden mukaisesti.

KUVIO 20. Ukosenjohdatin katteessa, Tottijärven tapuli

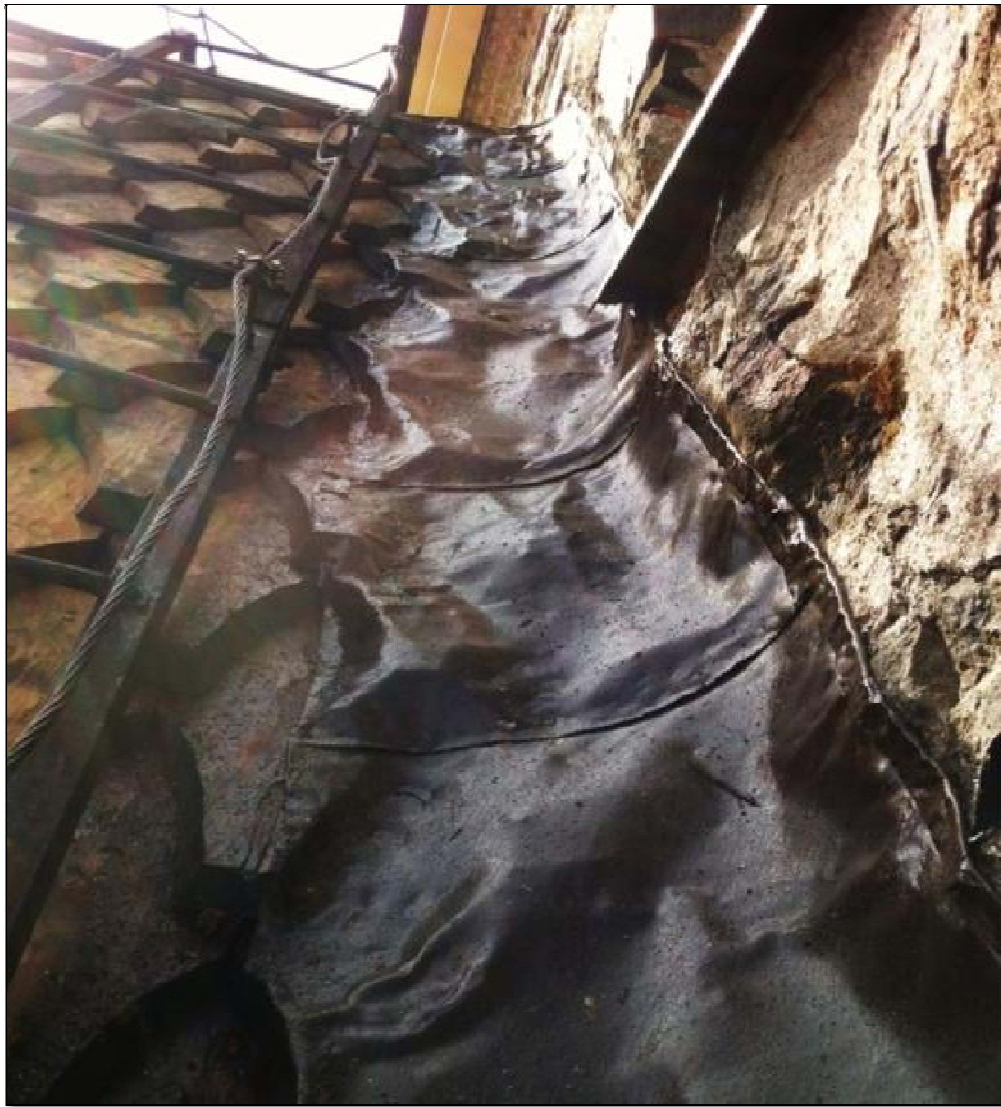
Paanukate liitetään seinään harmaakiviseinään pääpiirteiltään samalla tavalla kuin mitä esimerkkikuvissa esitetään. Rapattuun seinään kiinnitetään lyijystä valmistettu vesipelti aivan normaalisti, jolloin seinään liittyvät paanut jäävät piiloon. Rappauspintaa voidaan myöhemmin tukea metallilla, mutta tukilevy tehdään niin matalaksi kuin mahdollista. Seinäliitos on mahdollista tehdä myös liitoslautaa käyttäen. Tällöin lauta varataan paikoilleen, eli siis veistetään kuviosahaa ja kirvestä käyttäen, seinän muotojen mukaiseksi. (Rapport 1981:3. Spån - Rekommendationer och skyddsbehandling. 1981. Tukholma: Riksantikvarieämbetet och statens historiska museer.)

KUVIO 21. Seinäliitos lyijylevyllä, Kangasalan vanha kirkko

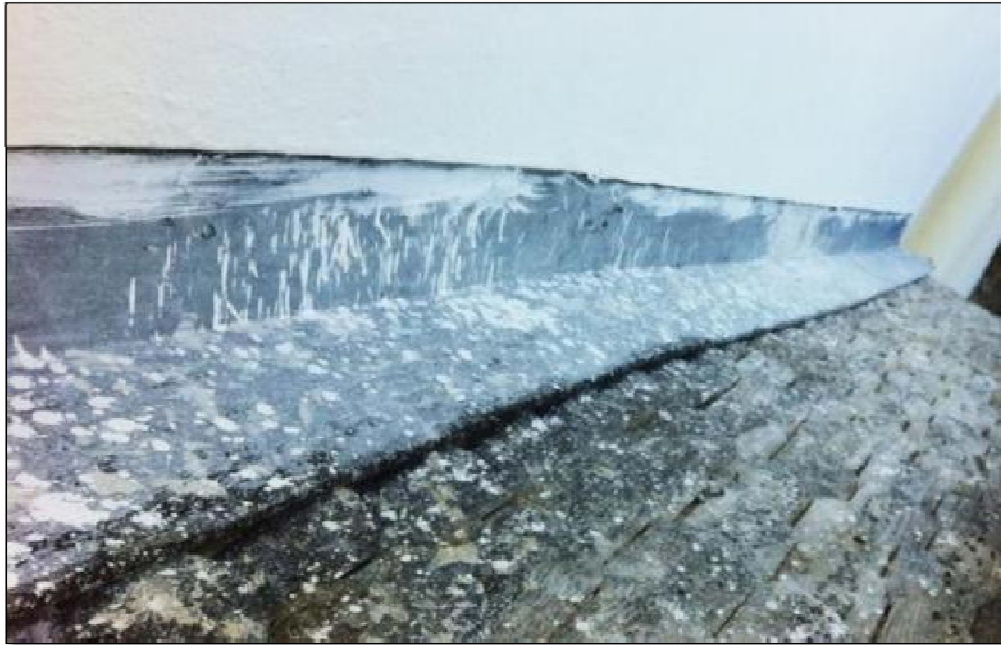
KUVIO 22. Seinäliitos sinkityllä pellillä, Torsåkerin kirkko

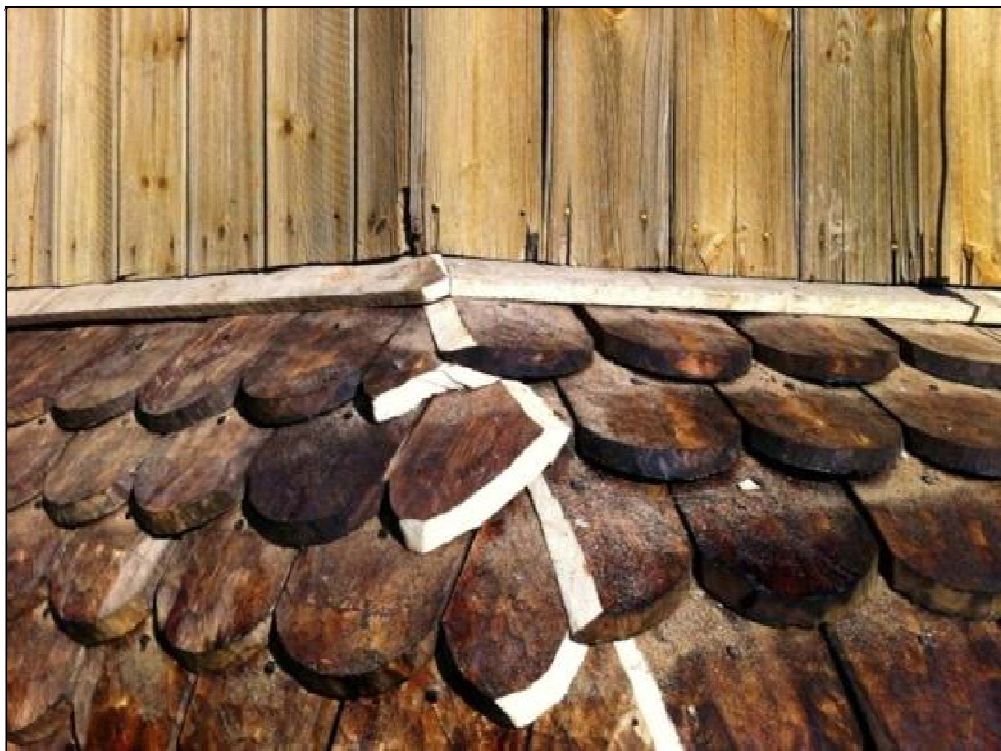
KUVIO 23. Seinäliitos lautta käyttäen, Tottijärven tapuli

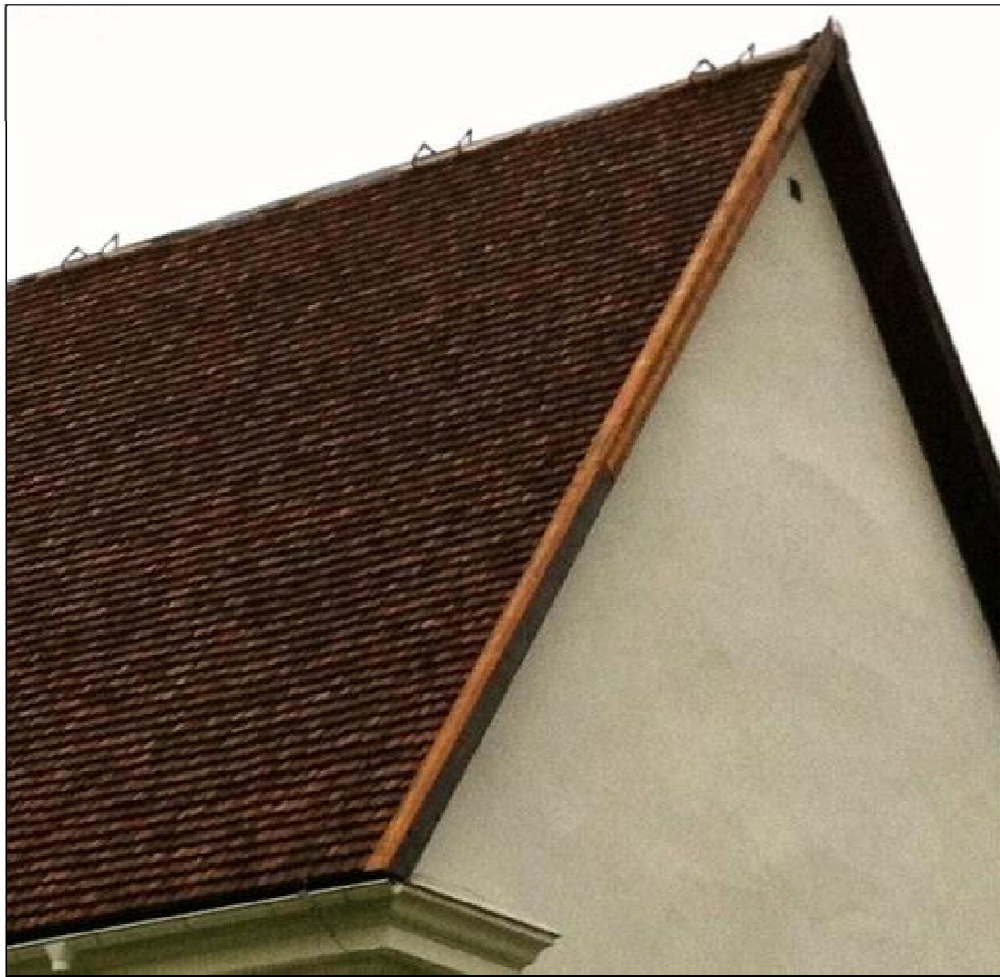
Katteen liitos tuulilautaan tehdään ylempällä paanulla, vesilaudalla tai erityisesti tarkoitukseen muokatulla tuulilautapaanulla, esimerkkikuvan mukaisesti. Joissakin kohteissa tuulilautoja ei käytetä, vaan päätyräystäät jätetään avoimiksi. Tällöin täytyy olla erityisen tarkka viimeistelytyötä tehdessä. (Rapport 1981:3. Spån - Rekommendationer och skyddsbehandling. 1981. Tukholma: Riksantikvarieämbetet och statens historiska museer.)

KUVIO 24. Liitos tuulilautaan, Torsåkerin kirkko

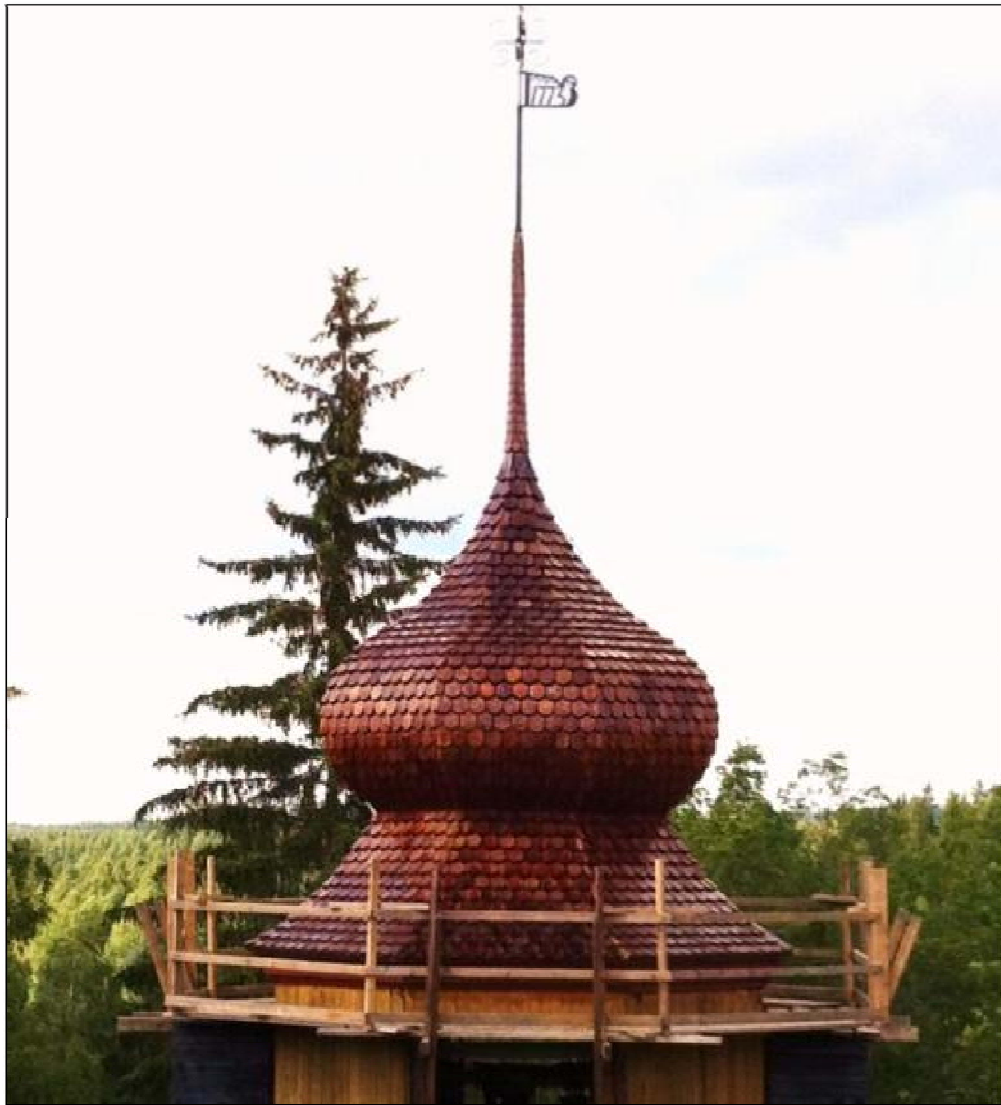
Kaareviin pintoihin, esimerkiksi kellotapulien kupoleihin, edellytetään erityisten kupeerien tai koverien paanujen käyttöä. Koverat ja kuperat paanut voidaan valmistaa sahaamalla tai veistämällä. Yleensä valmistuksessa käytetään vannesahaa, jolla paanut sahaetaan aihioista. Aihiot täytyy valmistaa tangentin suuntaan sahatusta puutavarasta, koska ristiinsahauksella ei päästä tarpeeksi paksuun sahaustulokseen. Sellaisissakin tilanteissa, että saadaan aikaiseksi riittävän paksuja aihioita, muodostuu hukkaprosentti erittäin suureksi. (Rapport 1981:3. Spån - Rekommendationer och skyddsbehandling. 1981.

KUVIO 25. Sipulin rakenne, Tottijärven tapuli

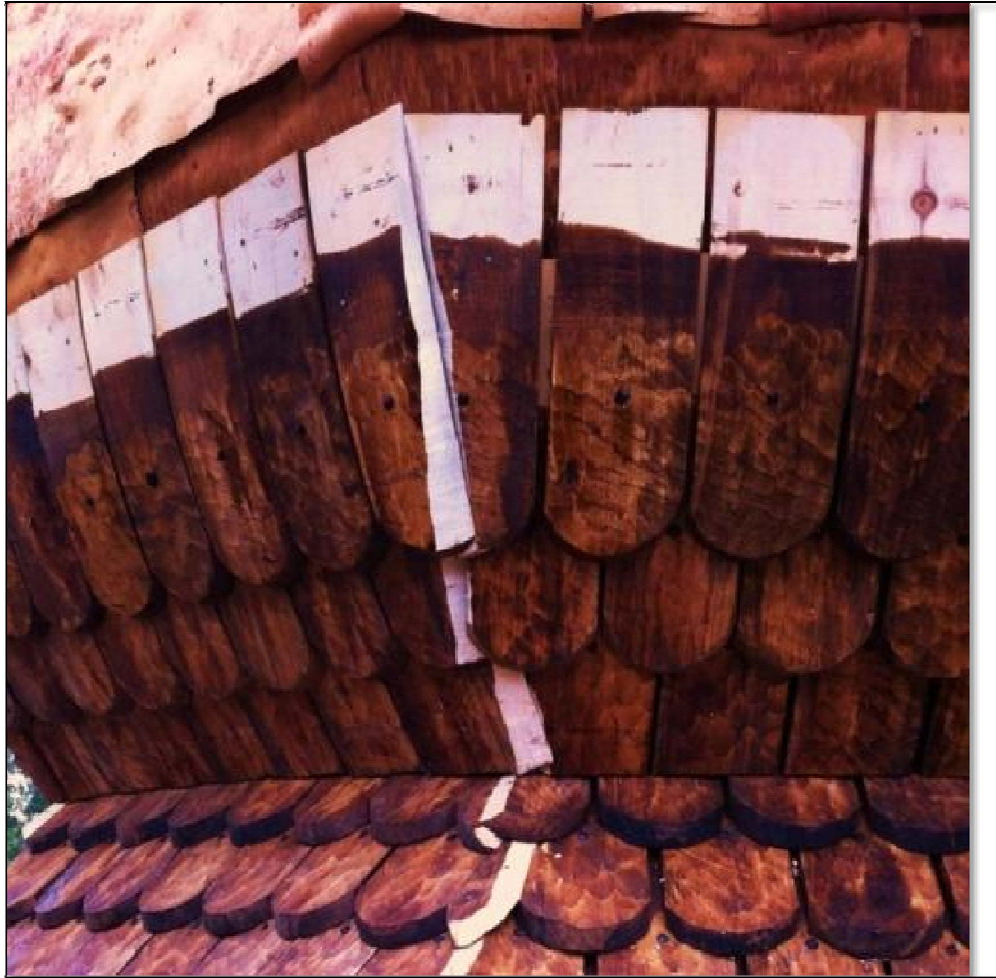
Ulkojiiriä tehtäessä paanut voidaan asentaa auringon säteiden muotoon esimerkkikuvan mukaan tai tehdään tiiviisti päälleasennuksena. Päälleasennus vaatii paanujen veistoa tiiviyn saavuttamiseksi. Päälleasennus on perinteinen suomalainen tapa ja sitä voidaan pitää parhaimpana tapana jiirin toteutukseen.

KUVIO 26. Ulkojiiri päälleasennuksena, Totijärven tapuli
