# **Menetelmäkuvaus paanurakentamisesta ja museorakentamisen erityiskohdat**

Opinnäytetyö  
Huhtikuu 2012  
Rakennustekniikka  
Rakennustuotanto

JONNE KIMINKI:  
Menetelmäkuvaus paanurakentamisesta ja museorakentamisen erityiskohdat

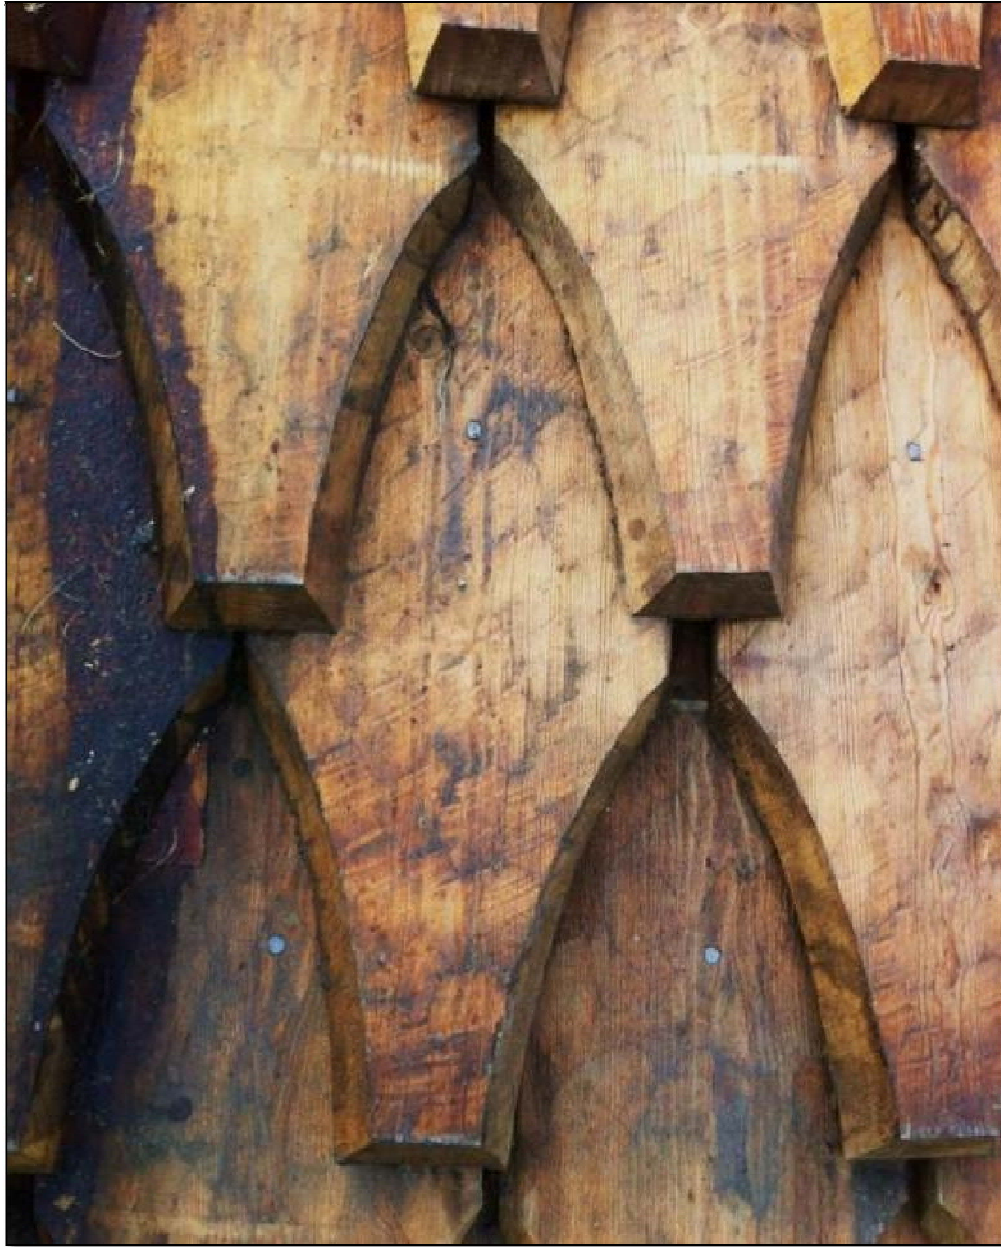
KUVIO 30. Kulunut tervausta paanun pinnassa, Kangasalan vanha kirkko

Muutaman vuoden kuluessa terva kuluu pinnasta pois ja paanut haalistuvat harmahtaviksi. Tervaus tulee suorittaa ennen kuin tämä tapahtuu ja paanujen kunto tarkastaa ennen tervauksen aloittamista. Tämä on osa tervauksen ensimmäistä vaihetta, jossa katteeseen pyritään muodostamaan yhtenäinen tervapinta. Pinta syntyy usein toistuvien syys- ja kevättervauksien tuloksena. Yleensä katto tervataan heti sen valmistuttua ja tämä jälkeen seuraavana keväänä, jonka jälkeen jopa kolmen vuoden välein, kunnes kalvo on muodostunut. Kun kalvo on syntynyt, voidaan tervausväliä pidentää noin viiteen vuoteen. (Rapport 1981:3. Spån - Rekommendationer och skyddsbehandling. 1981.

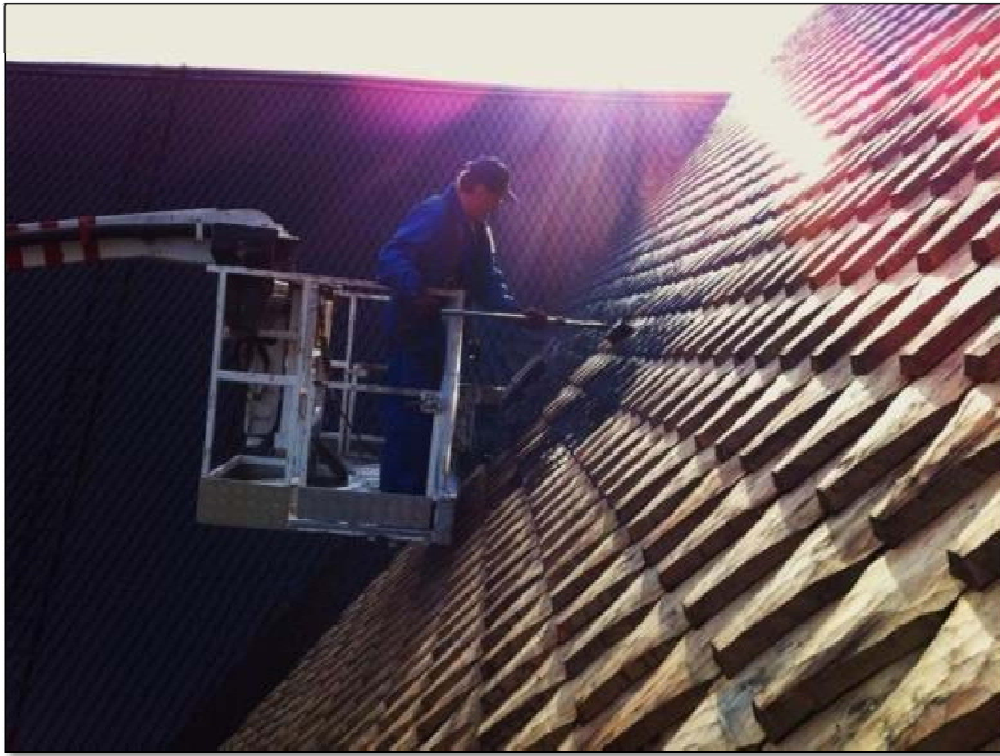
KUVIO 31. Katon tervausta nostimen korista, Kangasalan vanha kirkko

Työ suoritetaan harjaamalla. Se on vanhin kattojen tervaustapa, ja myös tehokkain. Terva levitetään katolle harjalla pientä pyöritysliikettä tekemällä, näin terva saadaan tarttumaan puupinnalle hyvin. Harjaamalla suoritettuna on tervamenekki noin 1000g/m<sup>2</sup>. (Rauhala, M. 1990. Paanukatteen – ohjeisto paanukatteiden rakentamiselle korjaamiselle ja pintakäsittelylle. Tampere.)

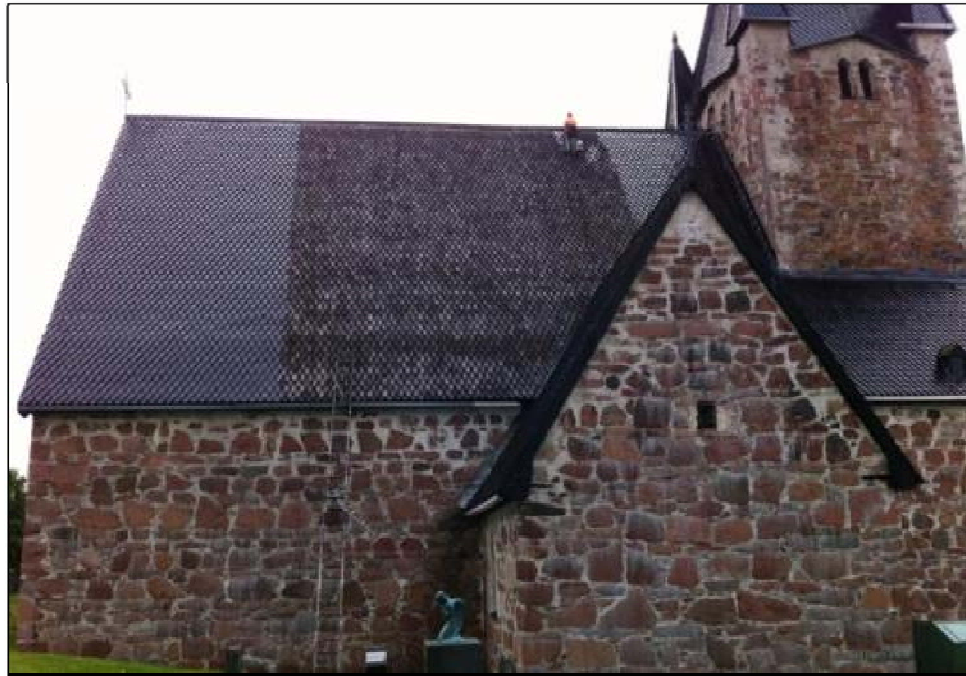
KUVIO 32. Katon tervausta turvaköydestä ja suojakourut, Finströmin kirkko

Harjaustervauksen yhteydessä on tärkeää asentaa työnaikaiset kourut, koska tervaa käytetään runsaasti, ja varsinkin jos tervauksen ajankohta osuu kuumaan kesäaikaan. Näin ollen on hyvin todennäköistä, että katolta tippuva terva sotkee ympäristöä. Kourujen asentamisesta huolimatta on mahdollista, että kovan tuulen sattuessa, katolta leviää tervaa ympäristöön. Tästä syystä lähiympäristön arvokkaat ja puhtaana pidettävät kohteet kannattaa suojata muullakin tavalla.

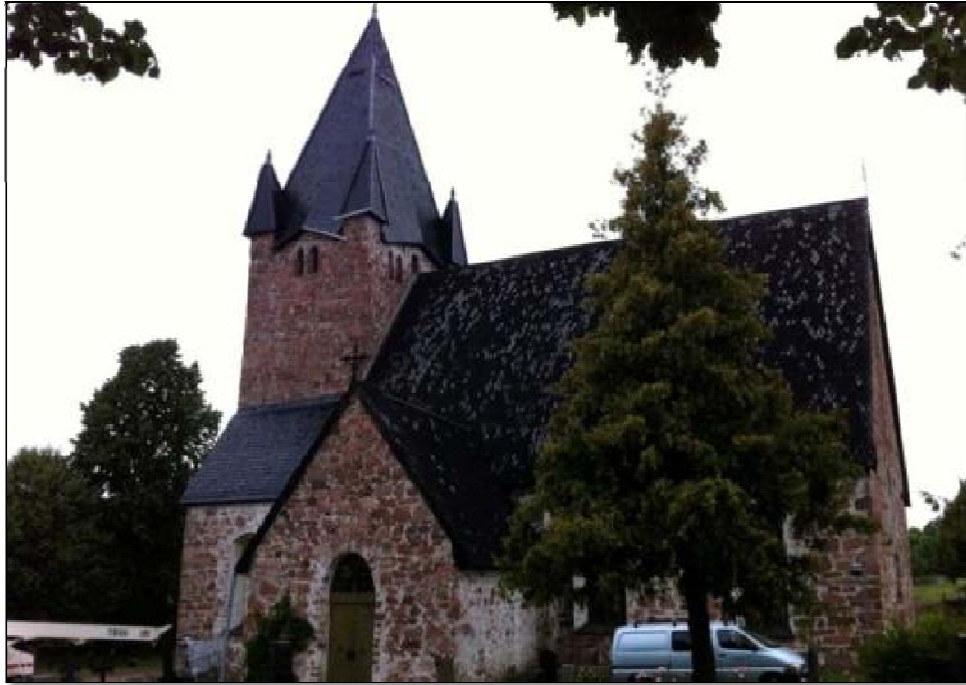
KUVIO 33. Paanujen vaihdosta johtuva laikukas kattopinta, Finströmin kirkko

Jos paanun pinta on hyväkuntoinen, mutta naula on ruostunut poikki, otetaan paanu alas ja asennetaan takaisin uuden naulan kera. Vaihdettaessa paanuja tulee niin aina pyrkiä siihen, että uudet paanut ovat muodoltaan ja mitoiltaan vastaavia, vanhoihin verrattuna. Lisäksi vaihdettavat paanut täytyy tervata asennettaessa, jotta saadaan vähennettyä kattoon muodostuvia laikkuja. Usein katetta korjattaessa teetetään ylimääräisiä paanuja, jotka säilötään jotta niitä voidaan tarvittaessa käyttää vaihtopaanuina.

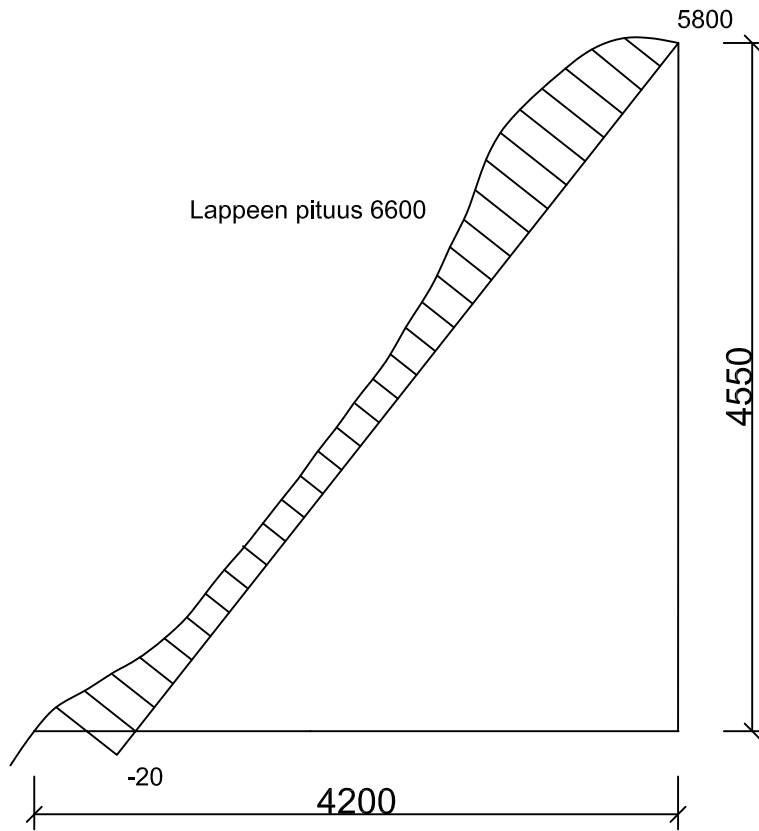
Alanivel pieni lape

-20=570
0=430
200=360
400=280
600=230
800=200
1000=200
1200=200
1400=200
1600=200
1800=190
2000=190
2200=190
2400=200
2600=200
2800=200
3000=210
3200=220
3400=250
3600=270
3800=300
4000=350
4200=390
4400=460
4600=530
4800=580
5000=550
5200=520
5400=460
5600=350
5800=300

Kaupunginosa <b>Kiikala</b>	Kortteli/tila	Tontti/rno	Viranomaisten merkintöjä
Rakennusoimenpide <b>KORJAUSRAKENNUS</b>			Piirustuslaji <b>Työpiirustus, mitat tarkistettava</b>
Rakennuskohde <b>Kiikalan kellotapuli, Salon seurakuntayhtymä</b>			Juoks.no <b>4</b>
			Piirustuksen sisältö <b>Alanivel, pieni kattolave mittaustulokset</b>
		Allekirjoitus	Mittakaavat <b>1 : 50</b>
			Suunnittelualue, työnnumero ja piirustusnumero <b>RAK</b>
Päiväys, suunnittelija, nimen selvitys ja koulutus <b>13.02.2012, Jonne Kiminki</b>			Muutos
			Yhteyshenkilö <b>Jonne Kiminki, 0407788984</b>
			Tiedosto

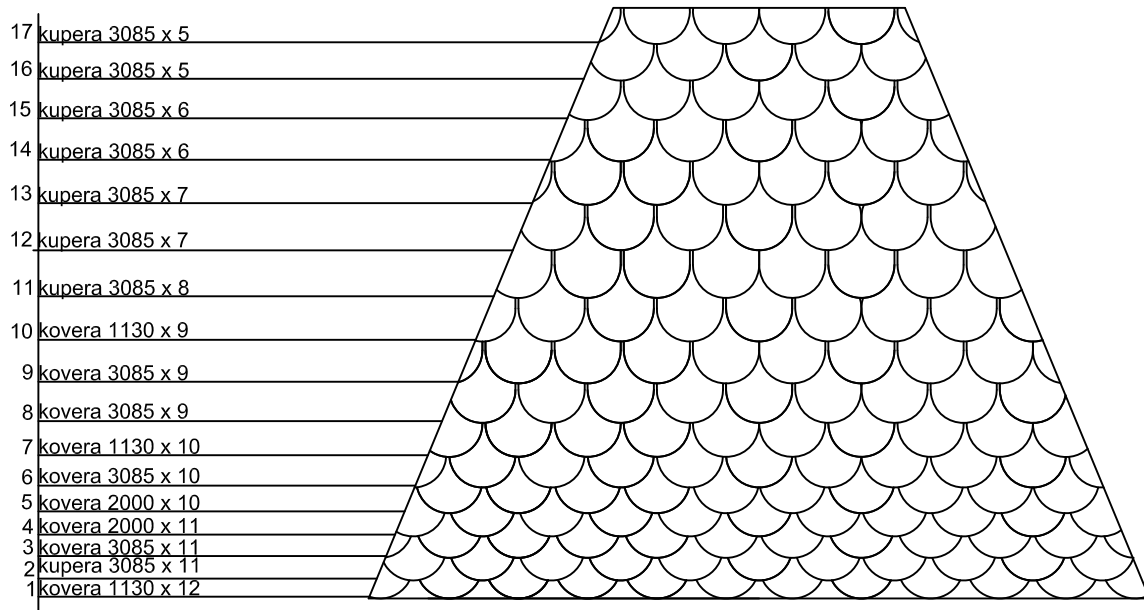
Kaupunginosa	Kortteli/tila	Tontti/rno	Viranomaisten merkintöjä
<b>Kiikala</b>			
Rakennusoimenpide			Piirustuslaji
<b>KORJAUSRAKENNUS</b>			<b>Työpiirustus, mitat tarkistettava</b>
Rakennuskohde			Juoks.no
<b>Kiikalan kellotapuli, Salon seurakuntayhtymä</b>			<b>13</b>
			Piirustuksen sisältö
			<b>Projektio sivusta,</b>
			<b>välinitel, pieni kattolave</b>
			Mittakaavat
			<b>1 : 20</b>
		Allekirjoitus	Suunnitteluala, työnunero ja piirustusnumero
			Muutos
			<b>RAK</b>
Päiväys, suunnittelija, nimen selvennyk ja koulutus			Yhteyshenkilö
<b>13.02.2012, Jonne Kiminki</b>			<b>Jonne Kiminki, 0407788984</b>
			Tiedosto

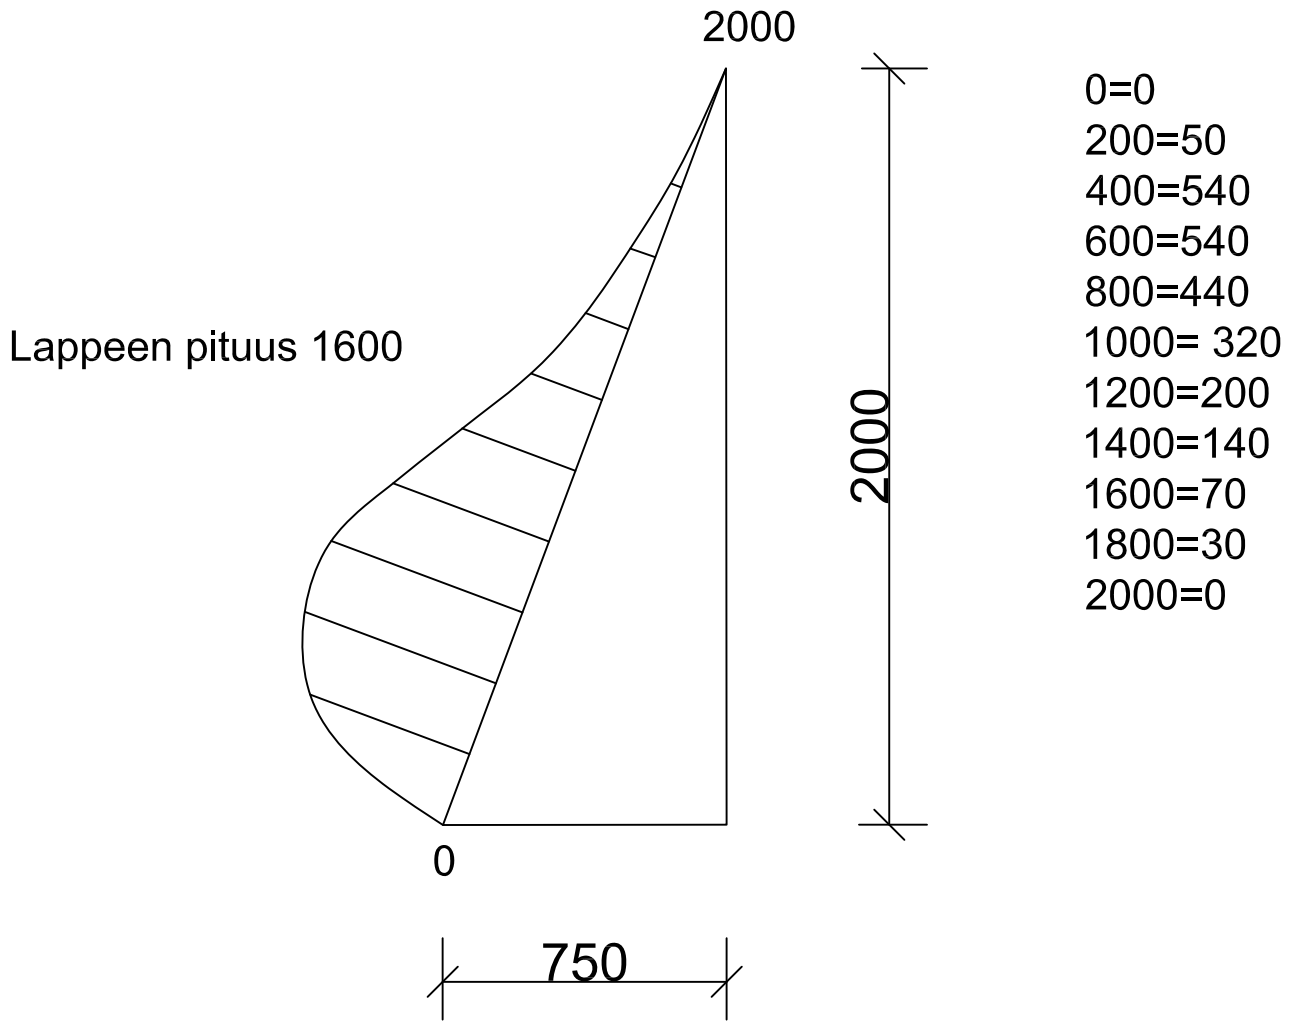
Kaupunginosa	Kortteli/tila	Tontti/rno	Viranomaisten merkintöjä	
Kiikala				
Rakennusoimenpide	KORJAUSRAKENNUS		Piirustuslaji	Juoks.no
Rakennuskohde	Kiikalan kellotapuli, Salon seurakuntayhtymä		Työpiirustus, mitat tarkistettava	14
			Piirustuksen sisältö	Mittakaavat
			Mittaustulokset, ylänivel sipulin helma	1 : 20
	Allekirjoitus		Suunnittelualue, työnnumero ja piirustusnumero	Muutos
			<b>RAK</b>	
Päiväys, suunnittelija, nimen selvennys ja koulutus	12.03.2012, Jonne Kiminki		Yhteyshenkilö	Tiedosto
			Jonne Kiminki, 0407788984

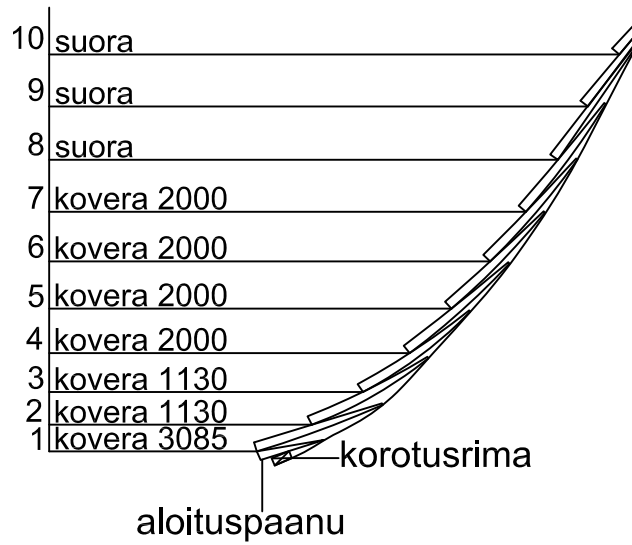
Kaupunginosa <b>Kiikala</b>	Kortteli/tila	Tontti/rno	Viranomaisten merkintöjä
Rakennusoimenpide <b>KORJAUSRAKENNUS</b>			Piirustuslaji <b>Työpiirustus, mitat tarkistettava</b>
Rakennuskohde <b>Kiikalan kellotapuli, Salon seurakuntayhtymä</b>			Juoks.no <b>16</b>
			Piirustuksen sisältö <b>Projektio ylhäältä, ylänivel</b>
			Mittakaavat <b>1 : 50</b>
		Allekirjoitus	Mittaustulokset, sipulin lape <b>1 : 50</b>
			Suunnitteluala, työnnumero ja piirustusnumero <b>RAK</b>
Päiväys, suunnittelija, nimen selvennys ja koulutus <b>2.11.2011, Jonne Kiminki</b>			Muutos
			Yhteyshenkilö <b>Jonne Kiminki, 0407788984</b>
			Tiedosto

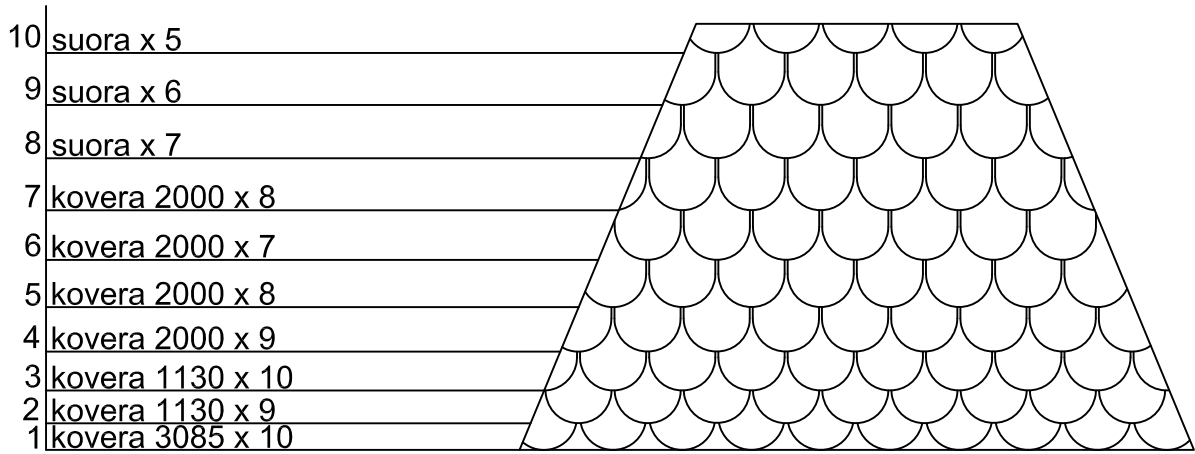
Liite 18. AutoCAD -piirustus 18

Kaupunginosa	Kortteli/tila	Tontti/mo	Viranomaisten merkintöjä	
Kiikala				
Rakennusoimenpide	KORJAUSRAKENNUS		Piirustuslaji	Juoks.no
			Työpiirustus, mitat tarkistettava	17
Rakennuskohde	Kiikalan kellotapuli, Salon seurakuntayhtymä		Piirustuksen sisältö	Mittakaavat
			Paanukartta, sipulin helma	1 : 20
		Allekirjoitus	Suunnitteluuala, työnnumero ja piirustusnumero	Muutos
			<b>RAK</b>	
Päiväys, suunnittelija, nimen selvennys ja koulutus	13.02.2012, Jonne Kiminki		Yhteyshenkilö	Tiedosto
			Jonne Kiminki, 0407788984
