KYMENLAAKSON AMMATTIKORKEAKOULU

PAALUJEN VAURIOKORJAUKSET VESIRAJAN ALUEELLA

Opinnäytetyö 2012

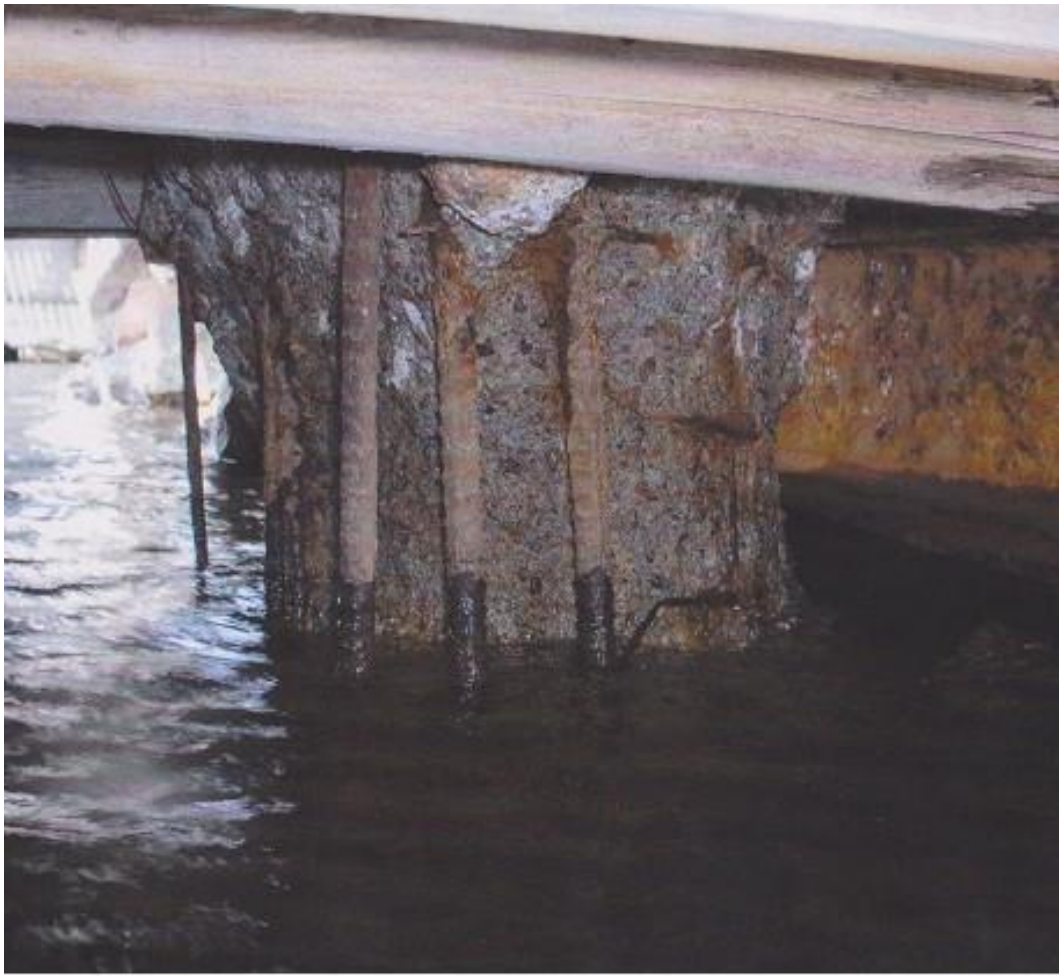
Mantteloinnilla voidaan suojata erittäin kustannustehokkaasti erilaisia vedessä olevia rakenteita ympäristön, aallokon ja jäiden aiheuttamilta rasituksilta. Manttelointi tulee kyseeseen silloin kun on riskinä, että rakenne menettää kantavuutensa joko materiaalin syöpmisen tai ulkoisten tekijöiden johdosta. Korjattavia rakenteita ovat yleensä laitureiden ja siltojen pahoin vaurioituneet paalut (kuva 11) tai maatuet sekä törmäyksestä vaurioituneet laiturimuurit.

Kuva 11. Vaurioitunut teräsbetonipaalu (Kotkan Satama 2012.)

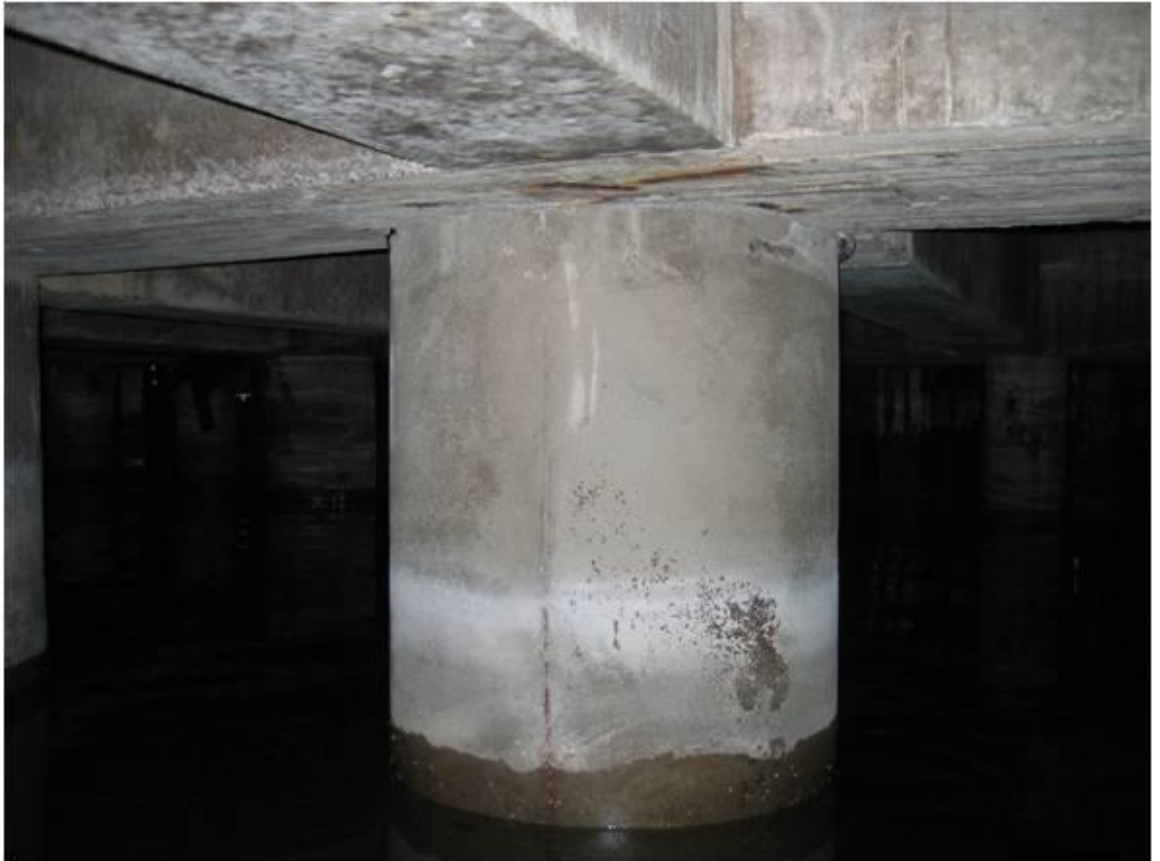
Betonimantteloinnissa (kuva 12) suojaavaa holkkia ei jätetä paalun ympärille vaan suojaavana rakenteena toimii uusi betonivalu. Betonimantteli ottaa vastaan kaikki paaluun kohdistuvat rasitukset, joten sen täytyy olla ominaisuuksiltaan kestävä ja käyttökohteeseen soveltuva. Muottimateriaalina käytetään yleensä lasikuitua. Muotin täytyy olla sen verran kestävä, ettei se muuta muotoaan tuoreesta betonimassasta aiheutuvan valupaineen takia.

Kuva 12. Betonimantteloinnilla korjattu (Helsingin Satama 2012.)

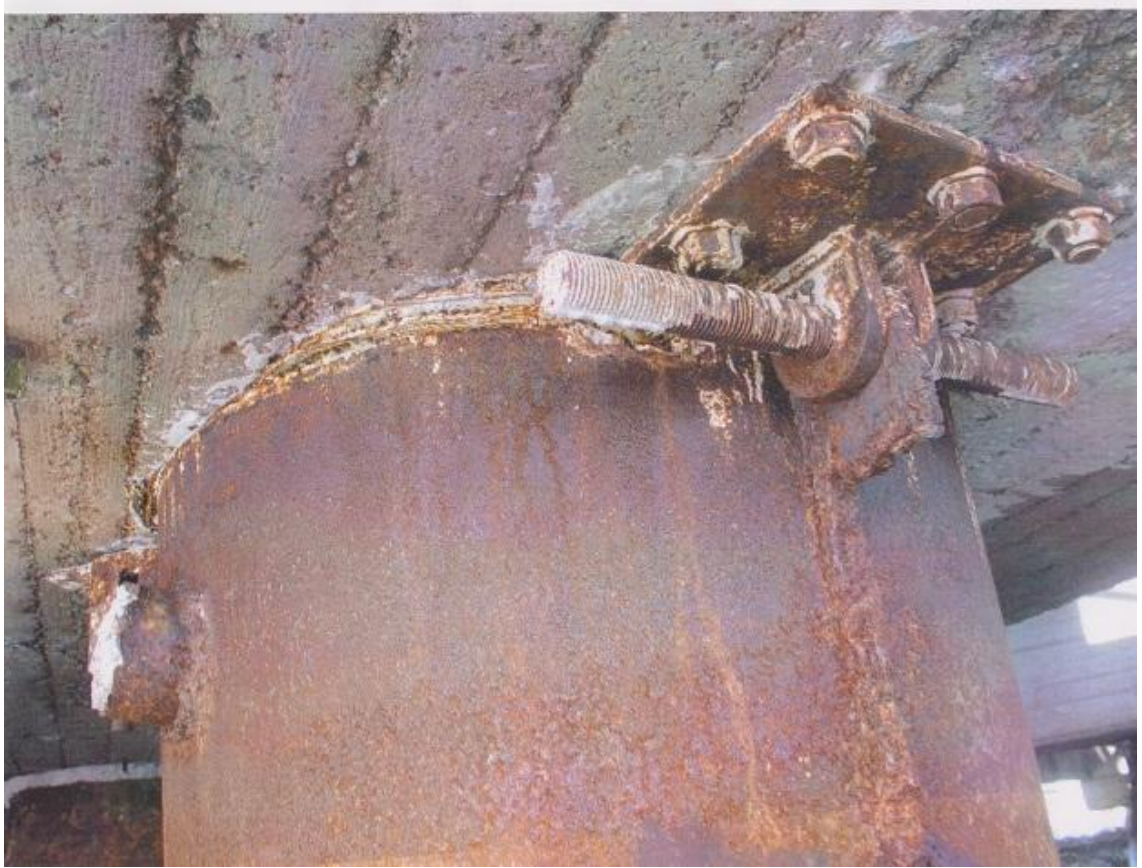
Kuva 17. Valmis teräsmantteli (Kotkan Satama 2012.)

Toisin kuin kuvassa 14 paalujen korjauksessa suoritettava valu tehdään yleensä manttelin alaosassa olevasta täyttöaukosta. Ylöspäin kasvava uusi betonimassa työntää holkin sisällä olevan veden ja huonolaatuisen betonin pois laiturin kannen ja holkin välistä. Täyttöaukko voi sijaita myös manttelin yläosassa (kuva 17), jolloin betonilet-

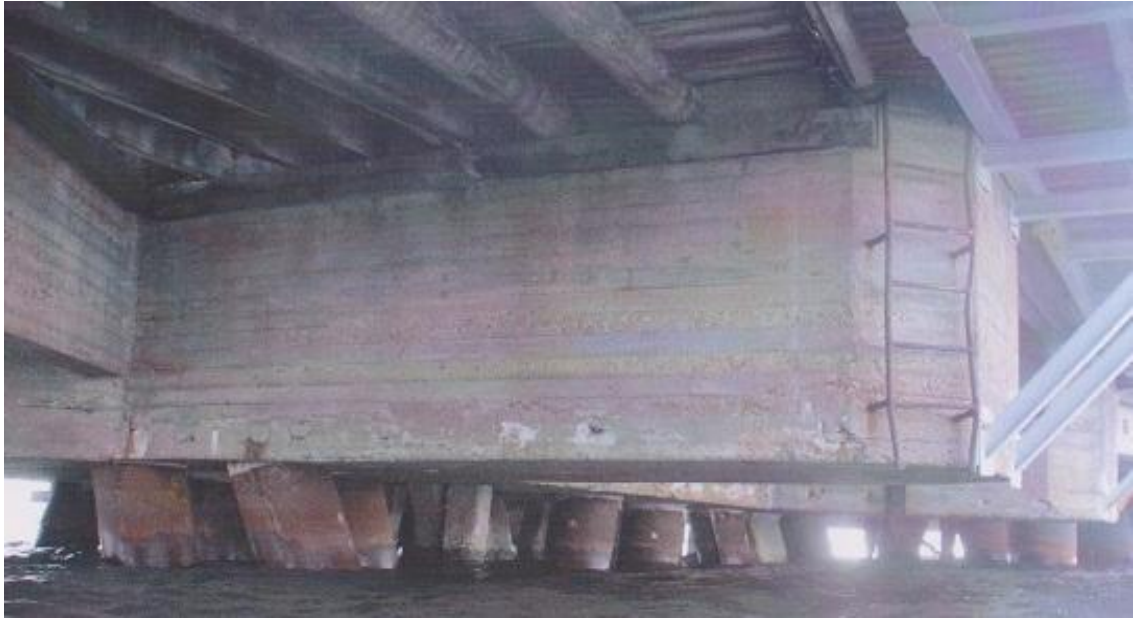
Usein paalujen vauriot ovat niin suuria, että uuden korvaavan paalun asentaminen olisi huomattavasti parempi ja halvempi vaihtoehto. Sitä ei kuitenkaan voida aina suorittaa, koska paalutus on yleensä tehty niin tiheään, ettei uutta paalua saada voi kohteeseen lyödä tai asentaa (Kuva 18). Jos korjaus on välttämätön laiturin kantavuudelle, täytyy koko paalu korjata, mikä nostaa korjauskustannuksia huomattavasti. (Jokimies 2012.)

Kuva 18. Tiheään asennetut paalut (Kotkan Satama 2012.)

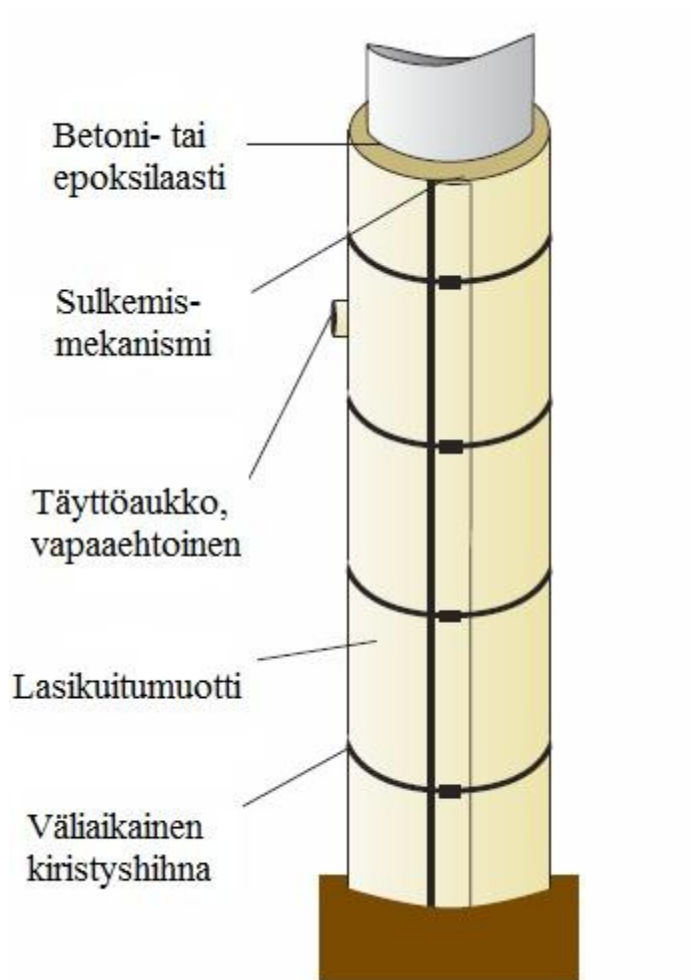
Hyvin suolaisissa, makeissa ja murtovesissä kestävä lasikuitu soveltuu erinomaisesti pienten betoni- tai puupaalujen korjaamiseen, mutta sitä voidaan käyttää myös suurten teräsbetonipaalujen korjaamisessa. Muotteja on erimuotoisia, pyöreästä muotista kuu-sikulmaiseen muottiin. Perusidea on sama kuin teräsmanttelissa. Lasikuitumuottia ei kuitenkaan yleensä pultata kiinni, vaan se kiristetään pannoilla haluttuun muotoon (kuva 19). Puupaalujen mantteloinnissa juotosvalun sijasta aukko täytetään yleensä epoksimassalla, sillä se kiinnittyy hyvin puuhun ja sillä on hyvä kosteuden kesto. Jos täytettävä aukko on suuri, täyttömässana voidaan käyttää myös juotosvalua. (Fox Industries 2012; Denso 2012a.)

Kuva 19. Periaatekuva lasikuitumuotista (Denso 2012a.)

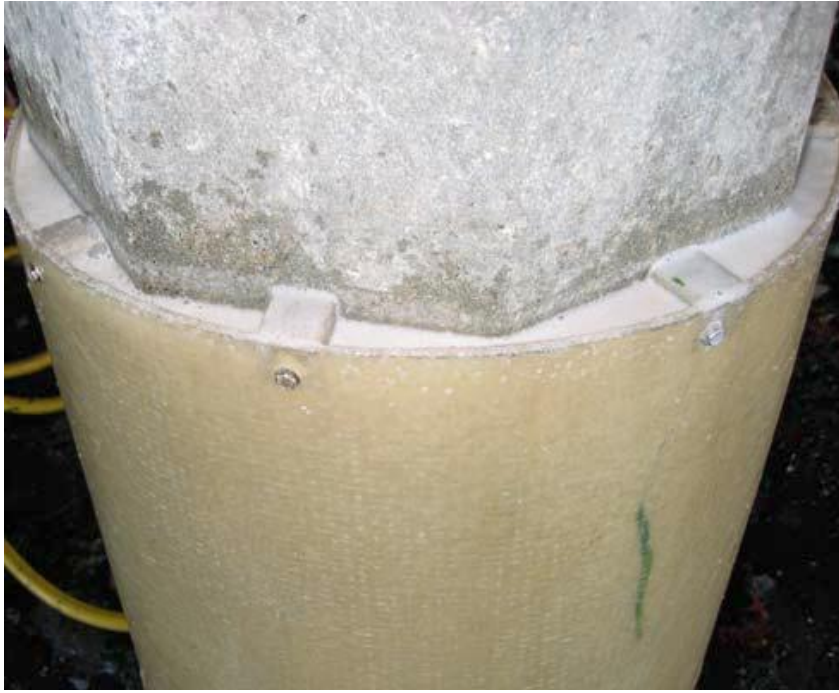
Lasikuitumuotin ja vanhan paalun väliin voidaan laittaa pienet keskittäjät pitämään muotti oikeassa asennossa (kuva 20). Massan jähmetyttyä, pelkillä pannoilla kiristetty lasikuitumuotti yleensä poistetaan. Ennen valua paalun pinta käsitellään erilaisilla korroosionestoaineilla.

Kuva 20. Lasikuitumuotin avulla korjattu teräsbetonipaalu (Denso 2012d.)

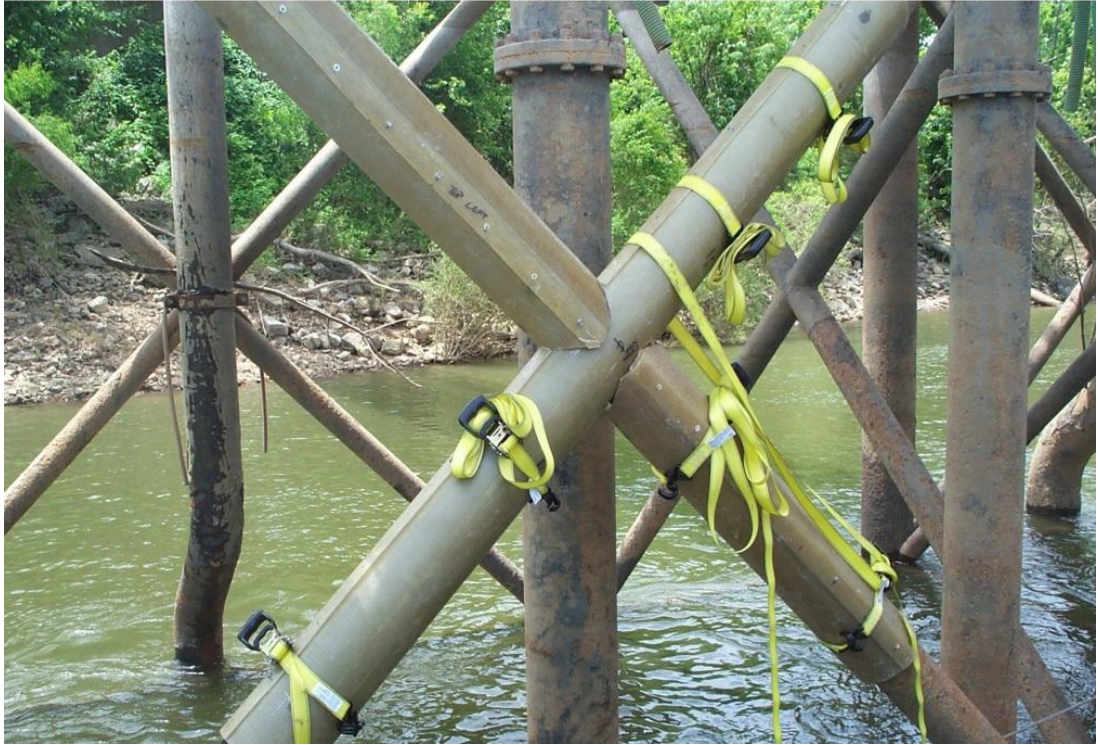
Alueilla missä talvet ovat leutoja, eikä paaluihin kohdistu jäiden aiheuttamaa räsitusta lasikuitua käytetään paljon mantteloinnissa. Kevyen painonsa ansiosta lasikuitumuotit on helppo asentaa hankalissa paikoissa oleviin paaluihin tai pilareihin (kuva 21). Lasikuidun korroosionkestävyys on hyvä, sen asentaminen on nopeaa ja materiaalina lasikuitu on edullista. Se on myös ympäristöystävällistä eikä tarvitse huoltamista. (Fox Industries 2012.)

Kuva 21. Lasikuitumuotti (Fox Industries 2012.)

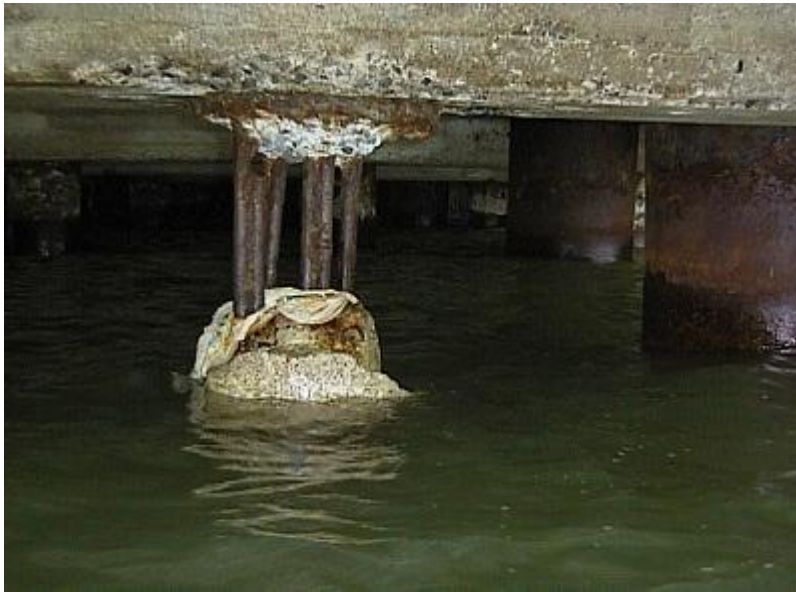
Kuva 22. Vaurioitunut paalu (Powermortar 2012c.)

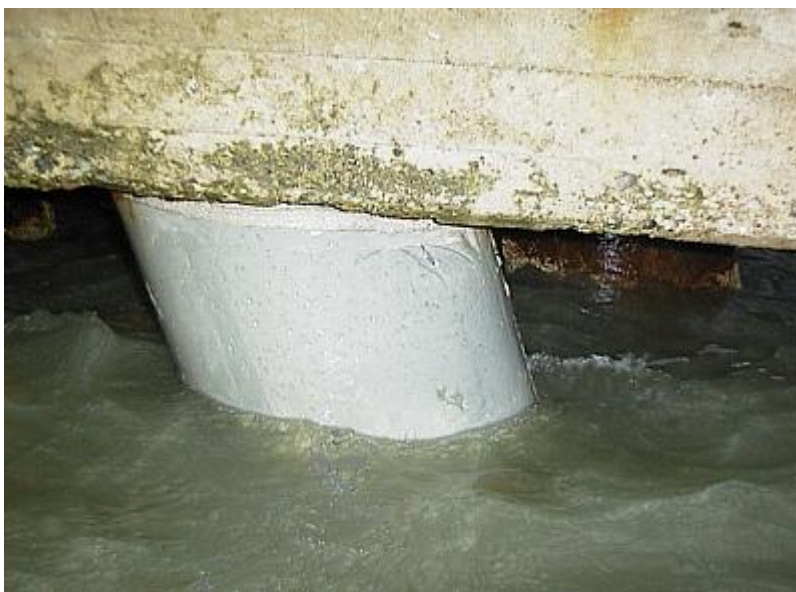
Idea paalujen korjaamisessa voimalaastilla on sama kuin betonimantteloinnissa. Laasti valetaan muotin avulla, mikä valun jähmettymisen jälkeen poistetaan. Pienemmissä paikkauksissa muottia ei välttämättä edes tarvita. (Powermortar 2012a; Powermortar 2012b.)

Kuva 23. Voimalaastilla korjattu paalu (Powermortar 2012c.)

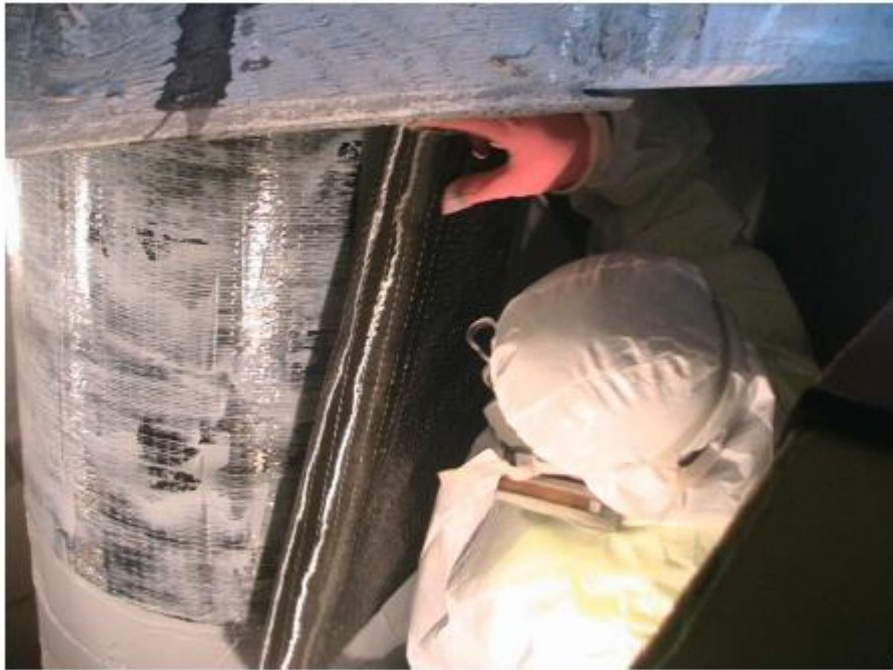
Kuva 25. Hiilikuitumaton levitys korjatun paalun ympärille (Helsingin satama 2012.)

Vesitiiviin kammion avulla paalu voidaan joko mantteloida paikallaan tai ottaa kuiville. Paalu puhdistetaan epäpuhtauksilta korkeapainepesulla ja raudoitus käsitellään korroosionestoaineilla. Putsatun betonin kuopat paikataan ja lopuksi paalun ympärille asennetaan lasikuitu- tai hiilikuitumattoa vahvikkeeksi (kuva 25), joka suojataan auringon UV-säteilyltä vielä pinnoitteella. Nämä pintakerrokset lisätään jään kuluttavan vaikutuksen takia ja ne estävät myös pintabetonin irtoamista jäätyksen seurauksena. Paaluun ympäri kierrettävä hiilikuitumatto on riittävän vahva kestäämään mahdolliset betonipaikkausten jäätymisestä aiheutuvat halkaisuvoimat. (Saukkonen 2012.)

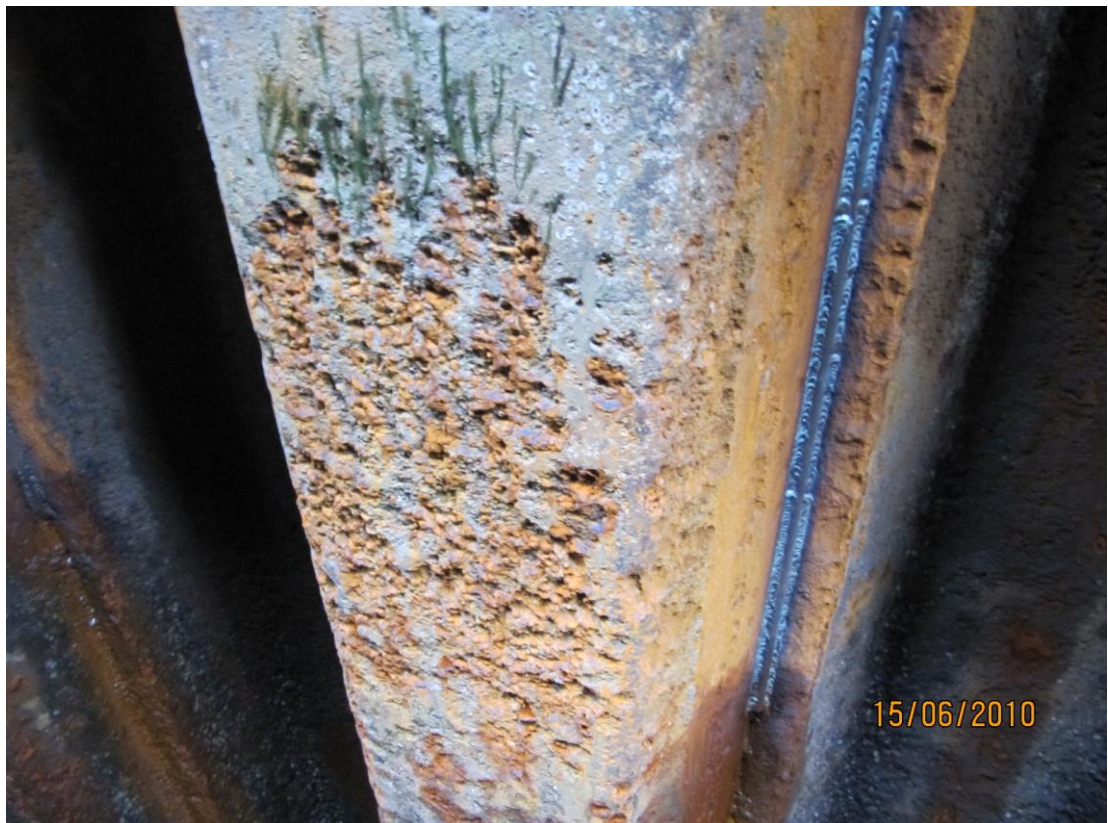
Kuva 28. Erittäin pahasti pistemäisesti ruostunut teräsponttiseinä (Saukkonen 2012.)

Tutkimusmenetelmissä on runsaasti kehitystarpeita. Teräsmanttelin sisällä olevaa betonia ei voida tutkia hajottamatta teräsrakennetta. Betonista tarvitaan poranäyte, mikä tarkoittaa sitä, että suojaavaan teräsmantteliin joudutaan tekemään reikä. Myöskään ultraäänellä ei betonin vaurioita pystytä tutkimaan teräksen pistekorroosion (kuva 28) ja sen vaihtelevuuden vuoksi. Kovasti vaurioituneen teräksen tutkimisessa ultraäänilaitteen herkkyys ja pistekorroosio tekevät saadusta kuvasta epätarkan. Sekä laitetta liikuteltaessa, vain muutaman millin liike muuttaa näkymän täysin erilaiseksi kuin edellinen. Tämän takia yksi mittaus ei kerro mitään, vaan mittauksia joudutaan tekemään useampia, jotta saadaan arvio teräksen ainepaksuudesta. (Mustamaa 2012; Saukkonen 2012.)
