Opinnäytetyö (AMK)

Bio- ja elintarviketekniikka

Laboratoriotekniikka

# PIILEVYJEN KARAKTERISOINTI ERI PESUPROSESSIEN JÄLKEEN

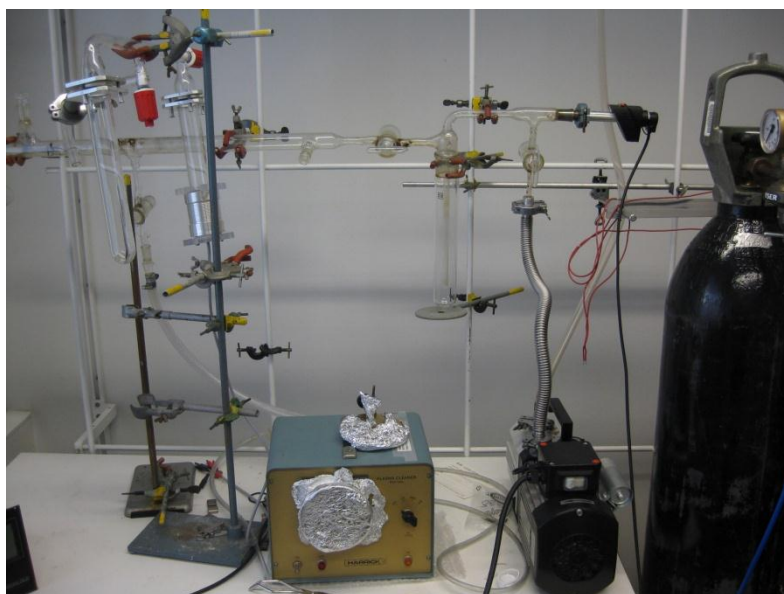
Plasmakäsittely tehdään kuvan 4 mukaisella laitteistolla. Kammioon syötetään haluttua kaasua, jonka jälkeen kammio alipaineistetaan. Alipaineistetussa tilassa kaasuatomit viritetään radioaalloilla, jolloin plasma syttyy. Plasma palaa ainoastaan alipaineessa.

Kuva 4. Plasmakäsittelylaitteisto Turun yliopiston kemian laitoksella.

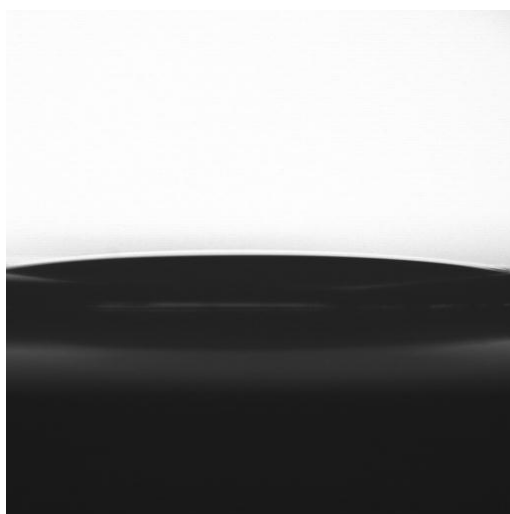
Kuva 14. Happiplasmalla pesty levy, johon on tiputettu vesipisara.

Taulukoissa 22 ja 23 on esitetty happi- ja vetyplasmapesun jälkeiset kontaktikulmatulokset, joista huomataan että levyn pinta on erittäin hydrofiilinen. Hydrofiilisyydestä johtuen pisara levisi täysin levyn pinnalle. Kuvassa 14 on happiplasmapesty levy, johon on tipautettu vesipisara.

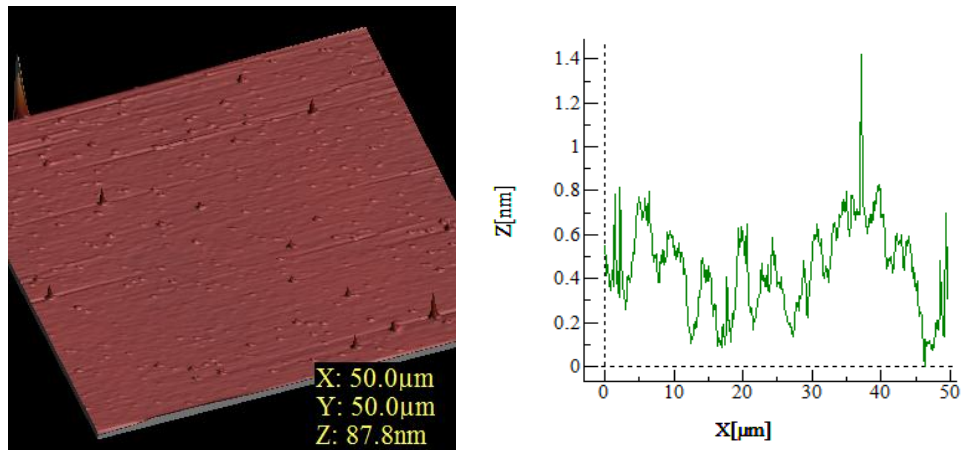
Kuva 16. RCA+HF-pestyn levyn 3D-profiili sekä pinnan karheusprofiili.

Taulukon 29 mukaan voidaan todeta HF-pesun vaikuttavan positiivisesti levyn karheuskertoimeen. Levyt sisältävät melko paljon piikkejä, mutta ne ovat melko pieniä. Isoimmat piikit voivat olla pölyhiukkasia tai muita partikkeleja ilmasta. Kuvassa 16 on esitetty esimerkki RCA+HF-pestyn levyn 3D-profiilista sekä profiili pinnan karheudesta. Karheusprofiili on otettu keskeltä levyä samoin kuin kuvassa 15.

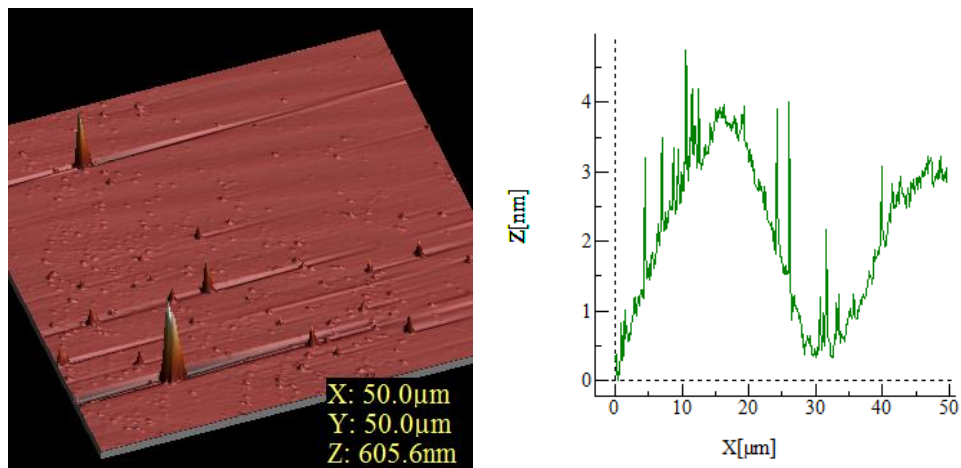
Kuva 19. Happiplasmapestyn levyn 3D-profiili, sekä pinnan karheusprofiili.

Kaikista kuvista 18, 19 ja 20 voidaan huomata pinnan aaltoileva liike. Tämä voi olla seurausta mittausvirheestä, koska se toistuu systemaattisesti jokaisessa kuvassa. Jos aaltoilevaa liikkettä ei huomioida, ovat pinnan profiilin korkeuserot noin 3-5 nm joka on melko hyvä puhtaille levyille.
