Sisäilma- ja kosteusvauriokorjattavat koulut Vantaalla viranomaisnäkökul- masta

Metropolia Ammattikorkeakoulu

Opinnäytetyö

25.03.2021

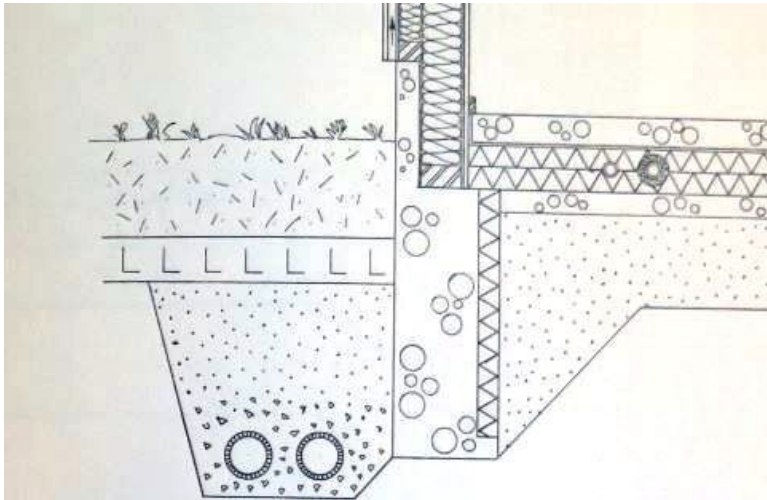
Rakennusajankohdalla on usein merkitystä rakennuksessa olevien rakenteiden kautta. Esimerkiksi 1980-luvulla rakennettiin paljon piilosokkelilla varustettuja puurakenteisia rakennuksia. 1980-luvulla rakennukset myös usein perustettiin matalalle, hiekkapatjan päälle mahdollisesti myös ilman salaojia ja sadeveden poistoa. Edellä mainitussa rakenneratkaisussa kosteus nousee maaperästä kapillaarisesti ylös rakenteeseen. Piilosokkelissa puurunko nousee betonilaatan päältä todennäköisesti ilman betonin ja puun erottavaa kosteuden katkaisevaa materiaalia. Näin ollen kosteus pääsee nousemaan puurakenteeseen saakka, joka ei tuulettamalla kuiva sokkelinoston vuoksi. Kuvassa 1 on esimerkki piilosokkeliperustuksesta, jossa puurakenteisen seinän alajuoksu on sijoitettu

maanpinnan ja pintalaatan alapuolelle ilman irrotuskaistaa betonirakenteisesta sokkeli-perustuksesta.

Kuva 1. Esimerkki vale-/piilosokkelista. Kuva:Tuire Sulkava

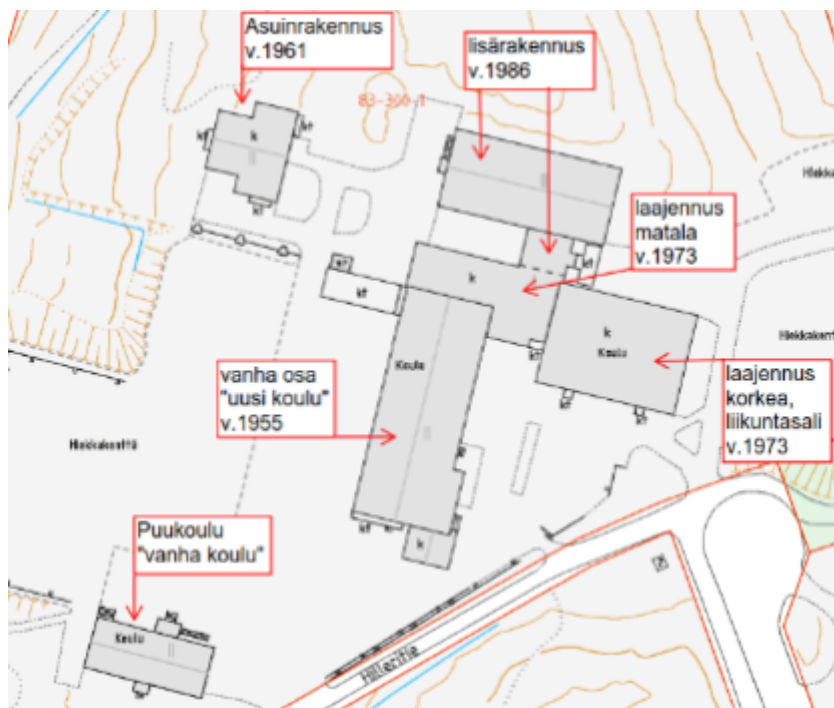
Kuva 2. Leppäkorven koulun tutkittavat rakennukset ja niiden valmistumisajankohdat. Kuva: Leppäkorpi raportti 11.10.2018

Tutkimuksessa mukana olevista kouluista Leppäkorven koululla on pisin historia rakennusten rakennusaikaan nähden. Koulu koostuu viiden erilaisen osan kokonaisuudesta. Vanhin rakennus, puukoulu on rakennettu vuonna 1904, joka on opetuskäytössä. Toinen rakennus, niin sanottu vanha osa on rakennettu 1955, jota on laajennettu vuonna 1973 matalalla ja korkealla laajennusosalla. Näiden lisäksi on rakennettu vielä lisärakennus vuonna 1986. Koulukiinteistöllä rakennukset linkittyvät toisiinsa kuvan 2 mukaisesti. Koulun rakennuksiin kuuluu myös vuonna 1961 rakennettu asuinrakennus, joka ei ole mukana tässä tutkimuksessa.

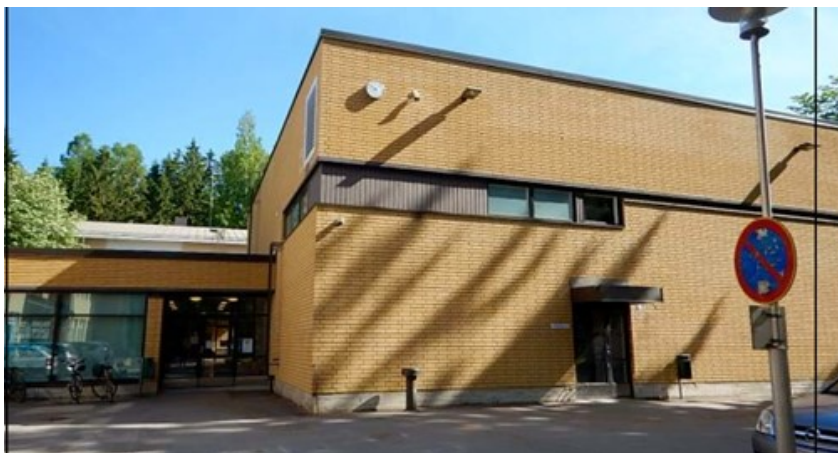
Korkea laajennusosa on rakennettu vuonna 1973. Tiloissa on liikuntasali, näyttämö, väestönsuoja ja liikuntatilojen suihku ja pukutilat. Kuvasta 3 näkyy, kuinka korkeampi laajennusosa on rakennettu matalan laajennuksen kylkeen.

Kuva 3. Korkea laajennusosa on rakennettu matalan laajennuksen kylkeen. Kuva: Tuire Sulka

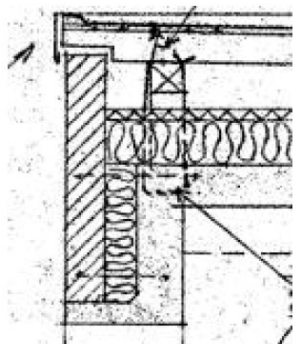
Kuvasta 4 näkyy, mitä myös rakenneavaukset paljastivat, eli mineraalivillaeristeen ja tiilimuurausten välissä ei ole tuuletusrakoa.

Kuva 4. Korkean ja matalan laajennusosan ulkoseinän ja yläpohjan rakenneleikkaus. Kuva: Leppäkorpi raportti 11.10.2018

Ulkoseinä on myös tyypillinen 1970-luvun rakenne (tiili-villa-betoni), kuten matalassa osassa. Rakennepiirustusten ja kohteessa tehtyjen havaintojen perusteella rakennuksen ulkoseinän sisäkuori on paikalla valettua betonia ja julkisivuverhous on keltaista tiiltä.

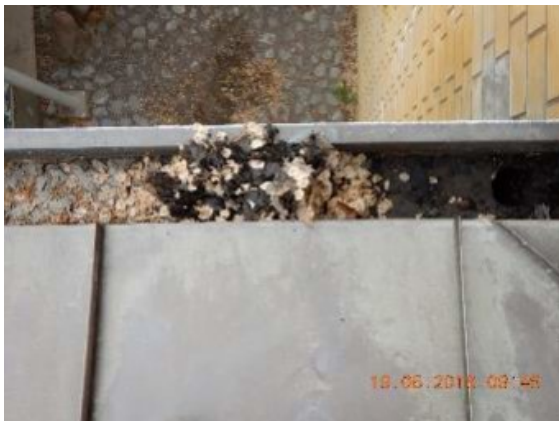
Rakennuksessa on harjakatto ja vesikatteena on pelti. Rakennuksessa on ulkopuolinen sadevedenpoistojärjestelmä, vedet ohjataan syöksytorvia myöten sadevesiviemäriin. Räystäät ovat puhdistamattomat kuten kuvasta 5 näkyy.

Kuva 5. Räystääkourut ovat osittain tukossa orgaanisesta aineksesta. Kuva: Leppäkorpi raportti 11.10.2018

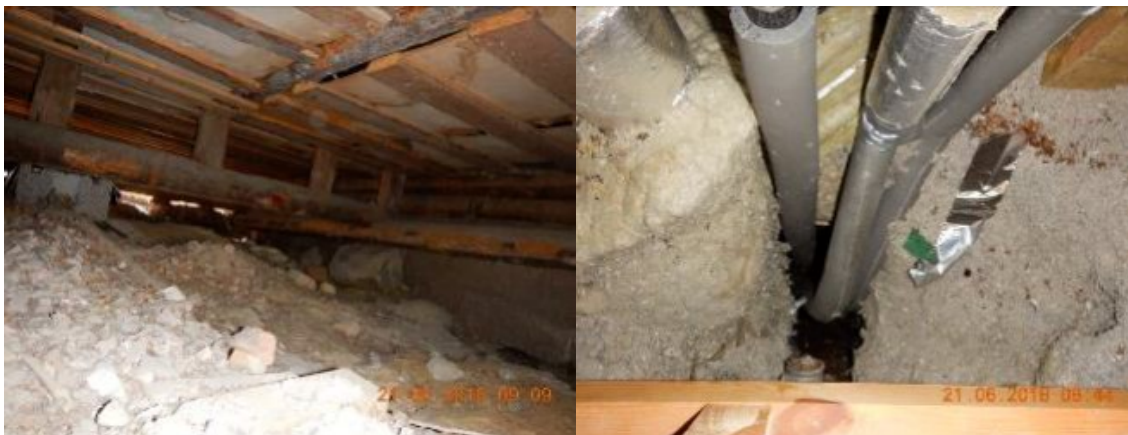
Alapohja on ryömintätalallinen pääosin alkuperäinen puurakenteinen alapohja. Alapohja ja sen ryömintätila on kunnostettu osittain junanradan puoleisessa päädyssä. Korjauspiirustuksen (RAK 1/2002 B) mukaan uusitulla alapohjan osalla puu on korvattu kestopuulla ja puru mineraalivillalla. Lattialevynä on käytetty lastulevyä. Alapohjan alla on paljon vanhaa rakennusjätettä, eivätkä läpiviennit ole tiiviit, katso kuva 6.

Kuva 6. Alapohjan alla, ryömintätilassa rakennusjätettä ja läpiviennit eivät ole tiiviit. Kuva: Leppäkorpi raportti 11.10.2018

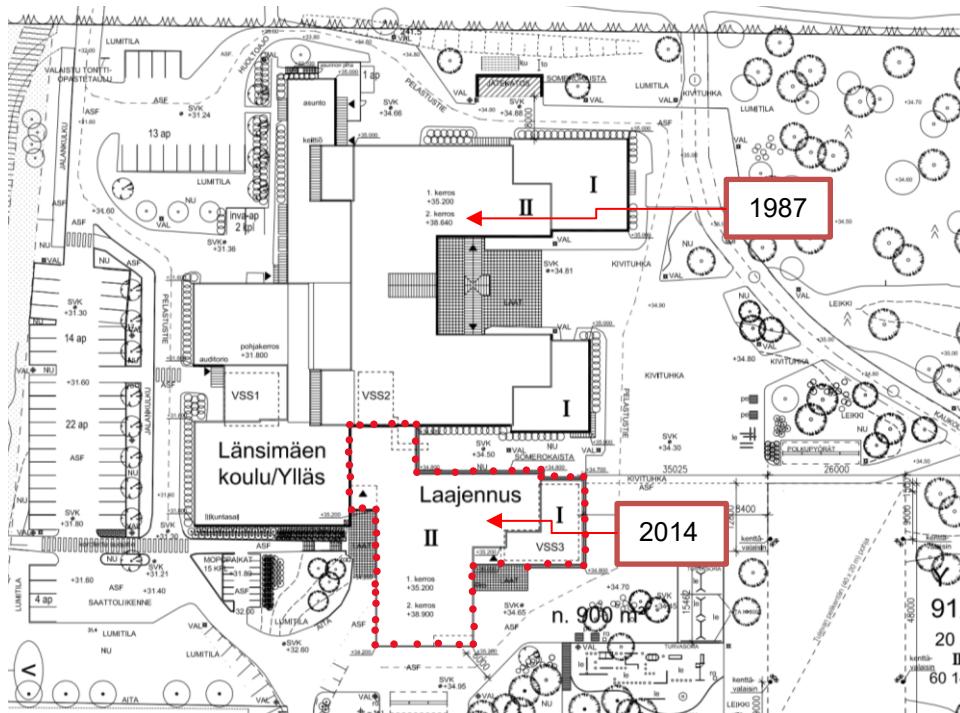
Kuva 7. Länsimäen koulun alkuperäinen osa rakennettiin 1987 ja laajennus osa 2014. Kuva: Tuire Sulkava

Länsimäen koulu on rakennettu vuonna 1987 ja laajennusosa vuonna 2014. Kuvasta 7 käy ilmi, kuinka rakennukset laajennuksineen sijoittuvat koulukiinteistöllä. Koulurakennus kokonaisuudessa on yhdestä kolmeen kerrosta. Vanhan puolen ulkoseinät ovat betonisandwich -elementtirakenteiset ja osin tiililaattaverhotut. Uudella puolella ulkoseinien rakenne on pääosin betoni-villa-tiili. Alapohjarakenteena on maanvaraista teräsbetoni-laattaa, sekä ontelolaattaa, jonka alla on ryömintätiloja. Yläpohjan kantava osa on ontelolaattaa. Koulussa on bitumikermillä päällystetty tasakatto, joka on vanhalla puolella uusittu vuonna 2014. Rakennuksessa on koneellinen tulo- ja poistoilmanvaihto. Vanhan puolen ilmanvaihtokoneet ovat alkuperäisiä, lukuun ottamatta keittiön konetta, joka on uusittu. Laajennusosaa rakennettaessa tehtiin vanhaan osaan muutostöitä keittiön osalta. Lisäksi alustatiloja puhdistettiin ja mikrobivaurioitunutta maa-ainesta poistettiin jo vuonna 2014.

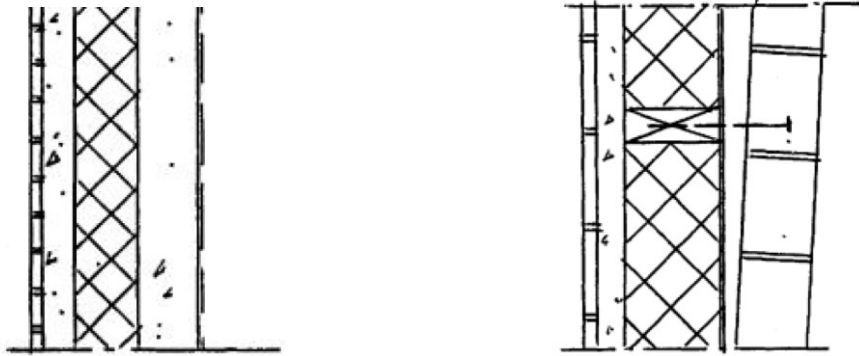
Vanhan rakennusosan ulkoseinät ovat betonielementtirakenteisia ja mineraalivillalla eristettyjä. Julkisivuvuoraus on suurelta osin tiililaattaa. Liikuntasalin ulkoseinä poikkeaa muista ulkoseinärakenteista sekä alkuperäisestä rakennesuunnitelmasta. Kuvassa 9 s.31 on esitetty ulkoseinän rakennetta. Seinärakenteena on kahitiilimuuraus 130 mm, polyuretaani 50 mm, mineraalivilla 125 mm, teräsbetoni 100...250 mm.

Kuva 9. Ulkoseinän suunnitelmien mukaiset rakennetyypit. Liikuntasalin ulkoseinä ei vastaa oikealla olevaa suunnitelmaa rakennevausten perusteella. Kuva: Sisäilmasto ja kosteustekninen kuntotutkimus Länsimäen koulu 2019

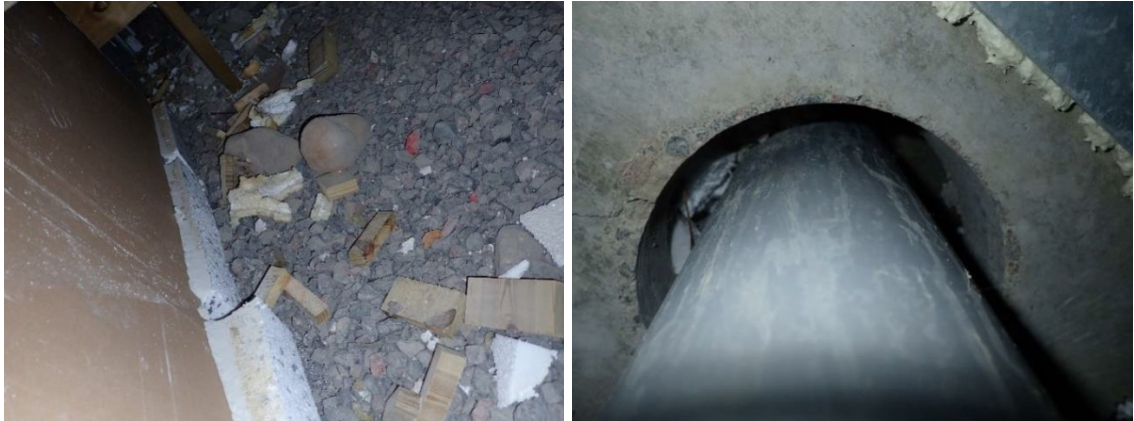
Laajennusosan alapohjassa on paljon rakennusjätettä eikä läpivientien tiivistyksiä ole tehty, kuten kuvasta 10 voi havaita. Alapohjarakenteen epätiiveyden vuoksi alapohjan epäpuhtaudet kulkeutuvat huonetilaan ilmavirran avulla.

Kuva 10. Alapohjaan jätettyä rakennusjätettä ja tiivistämättömiä läpivientejä laajennusosan rakennustyön jäljiltä. Kuva: Sisäilmasto ja kosteustekninen kuntotutkimus Länsimäen koulu 2019

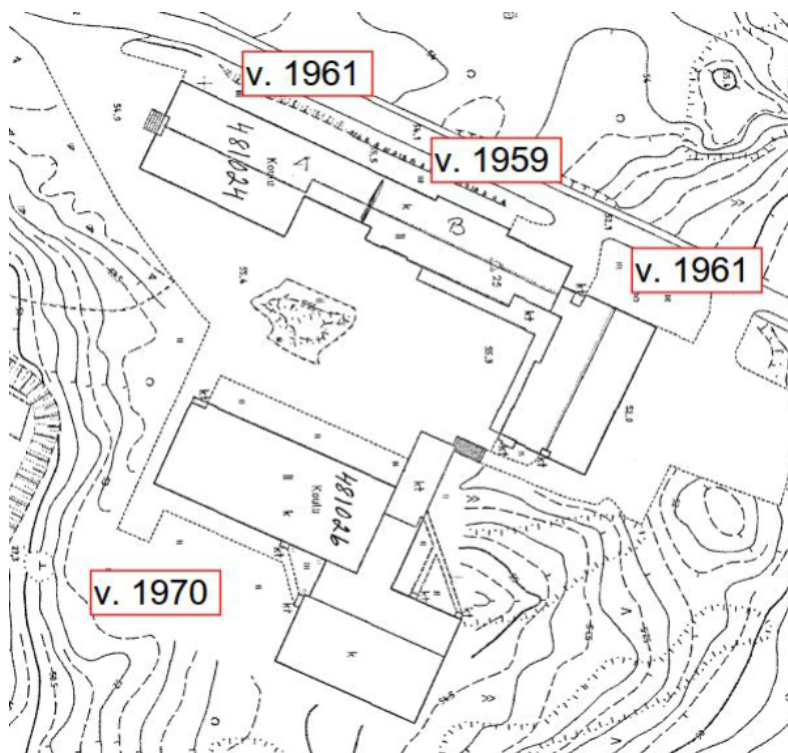
on otettu käyttöön. Kuvassa 11 Korson yläasteen rakennuksen on esitetty asemakaava-
muodossa valmistumisajankohtineen.

Kuva 11. Korson yläasteen rakennukset ja niiden valmistumisajankohdat. Kuva: Sisäilmastotek-
ninen kuntotutkimus Korson koulu, Vantaa, päivitetty 31.3. 2017.

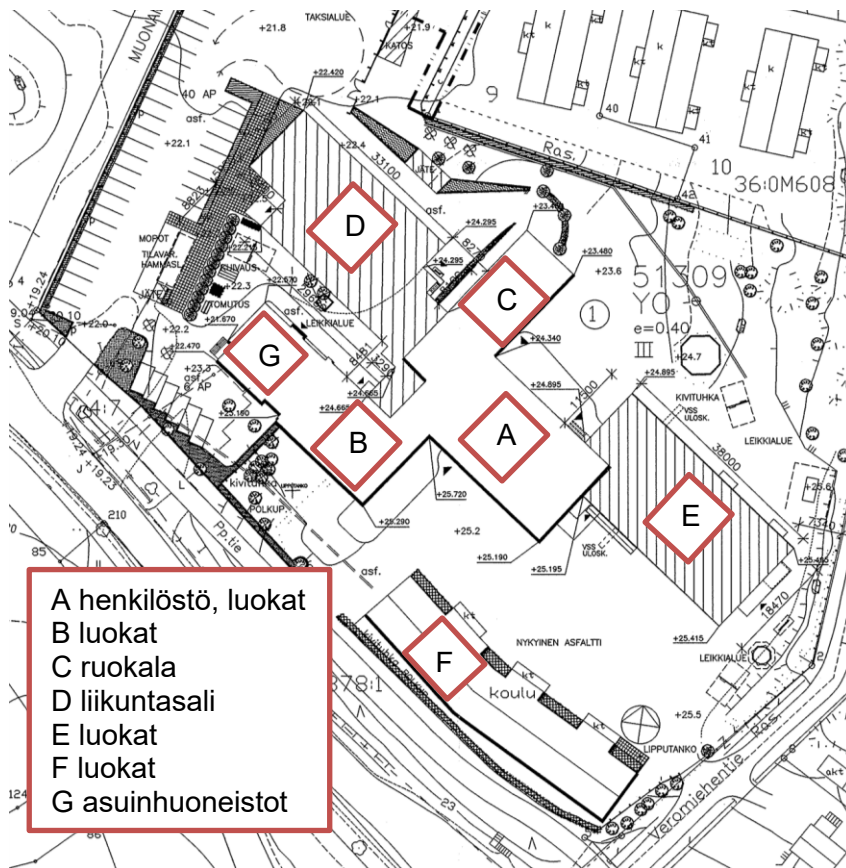
Kuva 12. Veromäen koulun rakennusten osat esitettynä. Kuva: Tuire Sulkava

Rakennus jakautuu A, B, C, D, E ja G-osiin sekä lisärakennukseen F. Veromäen koulu-kiinteistön osien sijoittuminen on hahmotettavissa kuvasta 12. Koulun ensimmäinen B-osa on valmistunut vuonna 1926 ja sitä on laajennettu vuonna 1955 A, C ja G -osilla sekä vuonna 2004 D ja E -osilla. Muutostöitä on tehty 1960 ja 1970-luvuilla. A ja C-osien kellarikerroksissa on tehty laajat muutokset ja perusparannustyöt vuosien 2000–2005 välisenä aikana. Rakennus on koulukäytössä, mutta toimisto- ja luokkahuoneiden lisäksi G-osassa on myös asuinhuoneistoja, jotka on peruskorjattu, ja nykyään nekin ovat opetus- ja käytössä. G-osaan ei tehty tutkimuksia, eikä se ole tässä työssä siksi mukana. Lisärakennus F on rakennettu vuonna 1997.

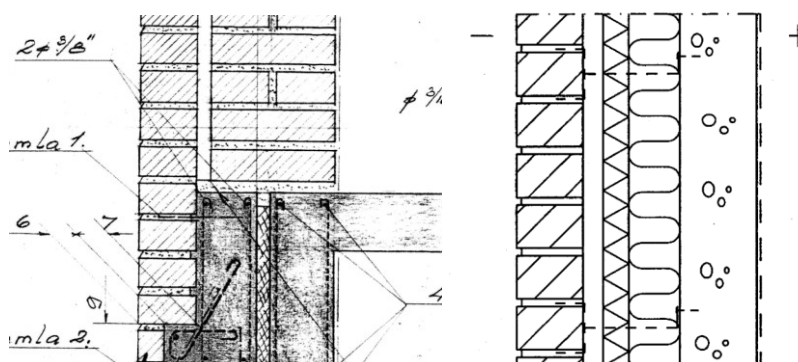
D-osassa alapohjan suurin osa on teräspaaluantura perustuksin tuulettuvalla alapohjalla rakennettua. E-osassa on maanvarainen betonilaatta alapohjana. D ja E-osissa väli- ja yläpohjan kantavana rakenteena on ontelolaatat. Huonetiloissa ontelolaatan päällä oleva pintalaatta on päällystetty liimatulla muovimatolla. Molempien osien ulkoseinien kantavana rakenteena on betonielementti sisäpuolelta lukien, betonielementin ulkopinnassa mineraalivilla 100 mm ja TYVEK-pintainen tuulensuojamineraalivilla 50 mm, ilmarako 40 mm ja julkisivun tiilimuuraus. Molempien osien ulkoseinän rakennetyypit kuvassa 13.

Kuva 13. Massiivitiilirakenteinen seinä (A, B ja C-osat) ja betonielementtiseinä tiilimuurauksella (D ja E-osat). Kuva: Veromäen koulun sisäilmatutkimukset: rakenteet, ilmanvaihto ja olosuhdemittaukset, 31.7.2017.

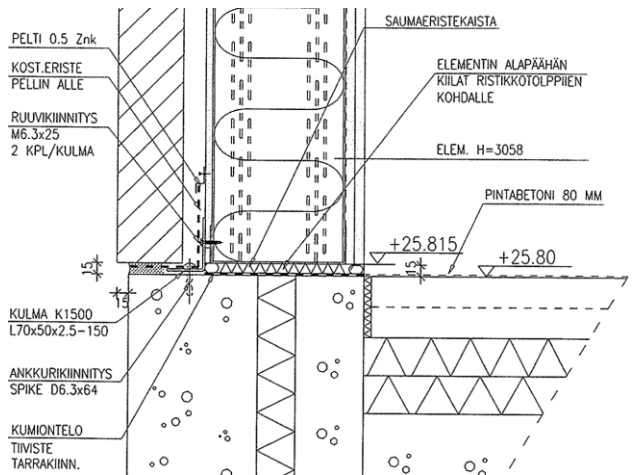
Kuvassa 14, s.42 esitettyä kuinka F-osassa ulkoseinärakenne poikkeaa muista osista. Ulkoseinän runkorakenteet ovat termorankarunkoiset eli kantavana rakenteena on 175 mm teräsranka, jonka sisällä on 175 mm mineraalivillaa, katso kuva 13. Teräsrankarakenne on levytetty molemmin puolin, sisäpuolella on kaksi 13 mm:n kipsilevyä ja ulkopuolella 9 mm:n tuulensuojakipsilevy. Julkisivun tiilimuurauksen ja teräsrankarungon välissä on 30 mm:n tuuletusrako. Väliseinät ovat teräsrankaiset, vesikattorakenteet perinteiset tehdasvalmisteiset harjaristikot.

Kuva 14. Termorankarunkoisen seinän liitos perustuksiin (F-osa). Kuva: Veromäen koulun sisäilmatutkimukset: rakenteet, ilmanvaihto ja olosuhdemittaukset, 31.7.2017.
