OPINNÄYTETYÖ - AMMATTIKORKEAKOULUTUTKINTO
TEKNIIKAN JA LIIKENTEEN ALA

TUKIMUURIN RAKENTAMINEN

Maljalahden Aurora

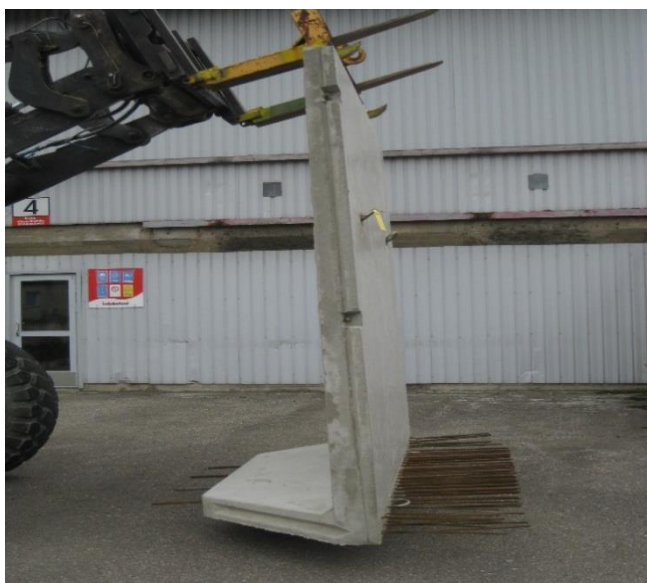
KUVA 2 Tukimuurielementti ennen lisävalua (Laitinen 2019)

Tukimuurielementteihin tehtiin suunnitelmien mukaiset lisävalut. Kuvassa 2 elementti kesältä 2019 sellaisena, kuin se tuotiin työmaalle ja kuvassa 3 elementti talvella 2021 sisätiloissa tehdyn lisävalun jälkeen.

Lisävalu tehtiin Rakennustyö Salminen Oy:n toimesta. Vuonna 2019 lisävalu tehtiin työmaalla paikan päällä ja silloin elementtien lisävalun pohjaan tarttui maasta runsaasti murskettä ja pohjasta tuli epätasainen. Tämän välttämiseksi valu suoritettiin nyt sisätiloissa, jotta pohjasta saatiin varmasti suora.

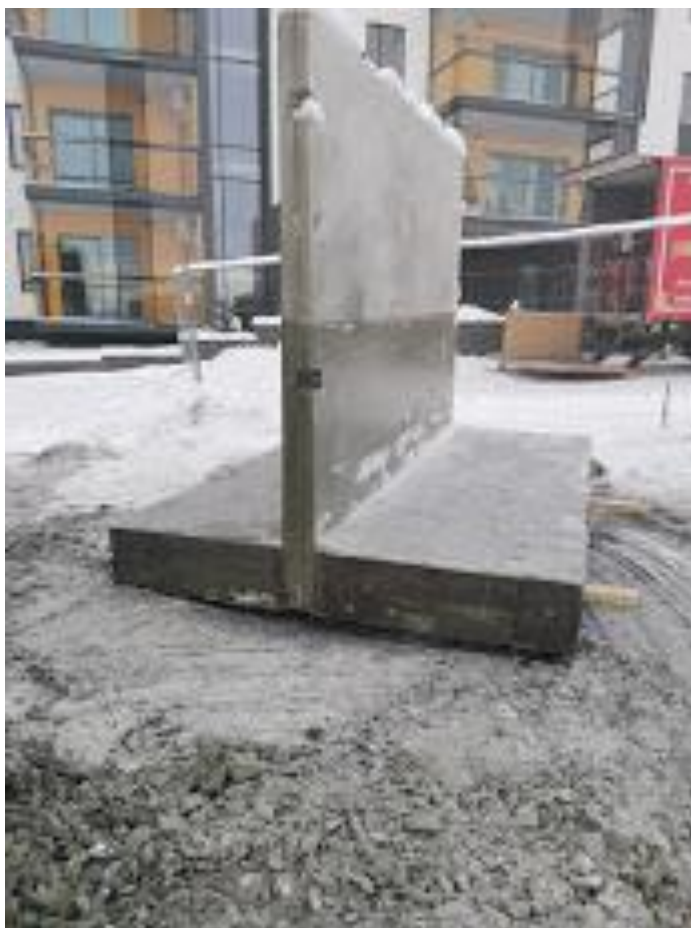
KUVA 3 Lisävalu tehty (Tuovinen 2021)

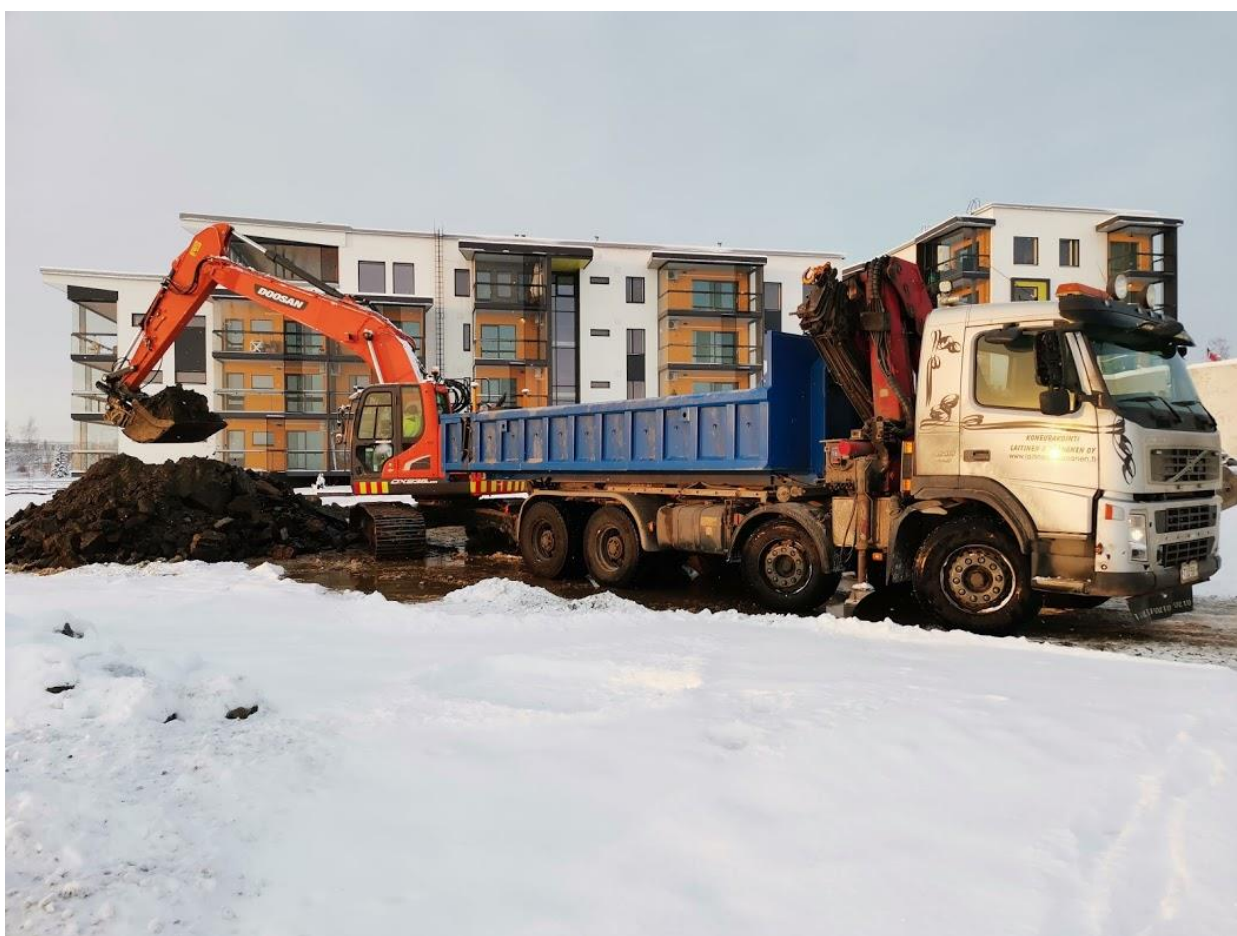
Louhe nostettiin kaivinkoneella ensin penkan päälle, jotta ylimääräinen vesi valuisi pois ennen kuorma-auton lavalle kuormaamista. Ylijäämälouhe ajettiin uusiokäyttöön Kumpusaareen Lapti Oy:n rakennustyömaalle massanvaihtoon sekä NCC Oy:n kiviainesmyyntipisteelle murskattavaksi.

KUVA 4 Ylijäämälouheen kuormausta (Tuovinen 2021)

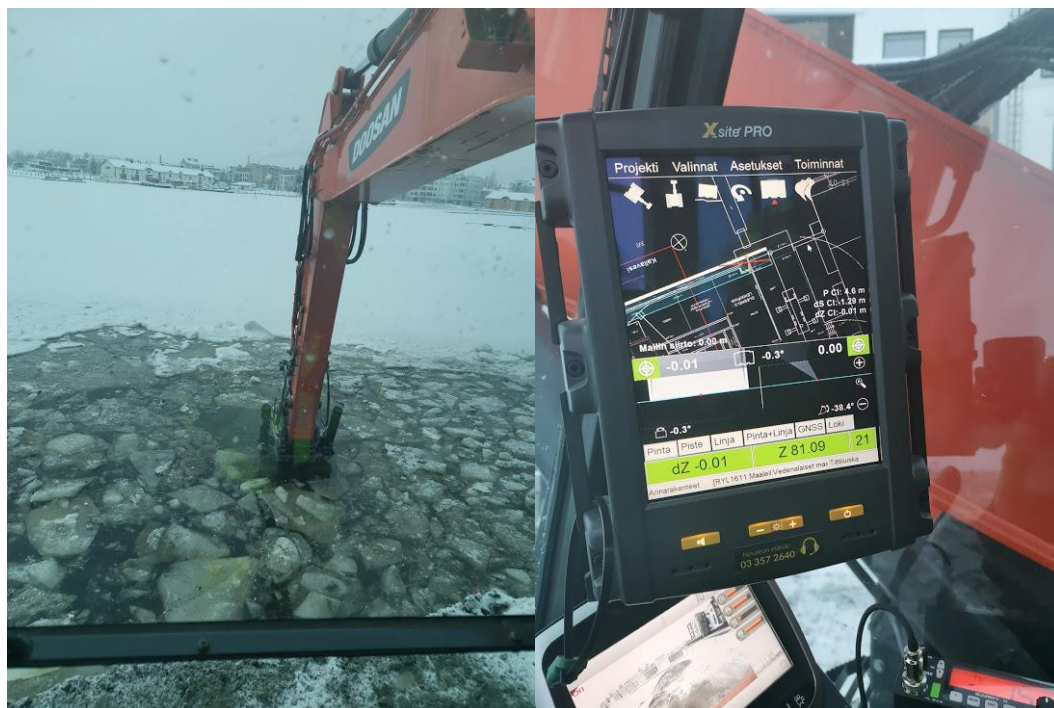
KUVA 5 Arinan tekoa 3D-koneohjauksessa (Tuovinen 2021)

Tukimuurielementtien arina rakennettiin KaM 0/63 murskeesta 500 mm:n vahvuisiksi. Asennusalustana käytettiin KaM 0/32 murskettä. Kaivussyvyyden ja arinan oikean koron varmistamiseksi veden alla tehtävässä työssä erittäin tärkeää oli kaivinkoneessa oleva 3D-koneohjausjärjestelmä (kuva 5). Oikeastaan se oli ainut menetelmä, millä veden alla sai pohjan koron varmistettua.

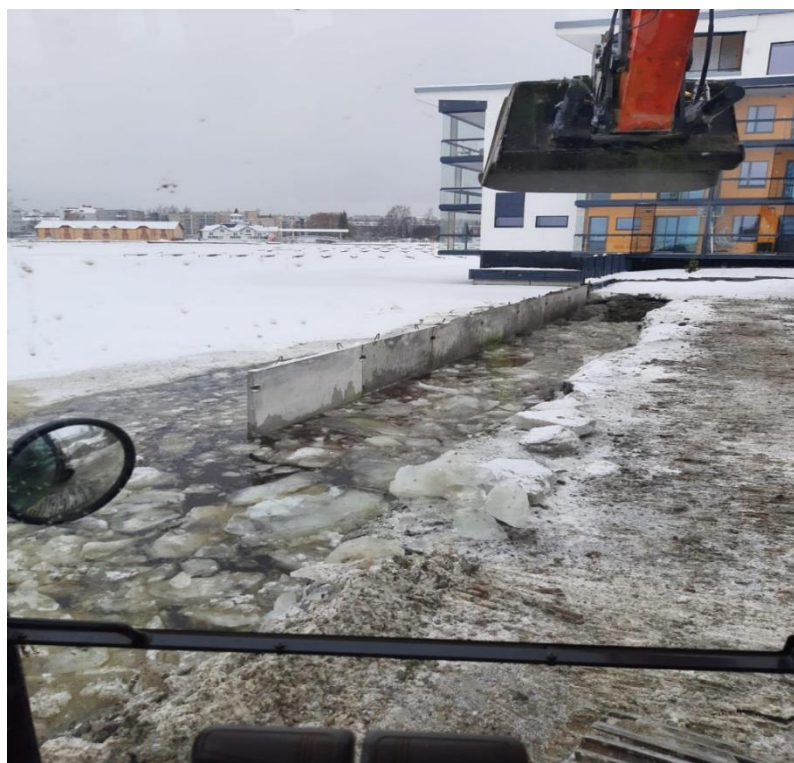
KUVA 6 Elementtien asentamista (Eskelinen 2021)

Pienemmät (25 kpl) 2,3 metriä korkeat elementit nostettiin paikoilleen 25 tonnin lyhytperäisellä kai-vinkoneella (kuva 7). Elementit asennettiin 20 mm:n raolla toistensa viereen. Korkeampia, 2,9 met-riä korkeita elementtejä oli 5 kpl. Näiden asennuksessa käytettiin suurta ajoneuvonosturia.

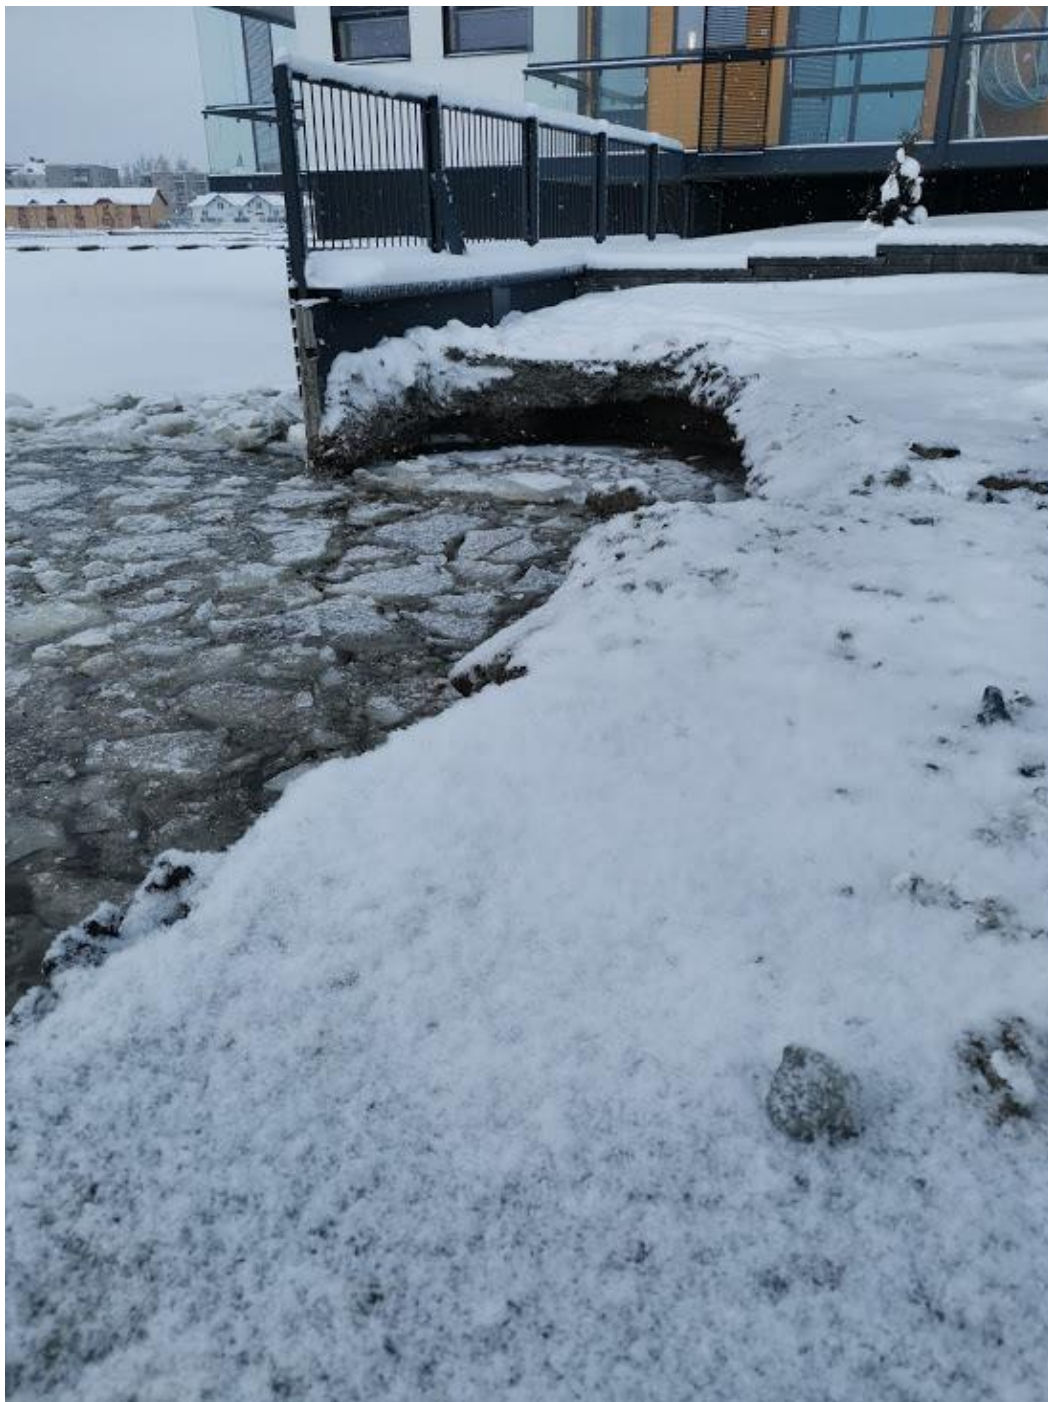
KUVA 7 Jäätynyt lippa (Tuovinen 2021)

Tukimuurin rakentaminen aloitettiin joulukuussa 2020. Louhepenkereen reunaan muodostui jäätynyt lippa, joka aiheutti sortumavaaran. Kaivinkoneen oli työskenneltävä riittävän etäällä lipan reunasta sortuman välttämiseksi. Tämä taas aiheutti ulottuvuusongelmia kaivinkoneelle kaivu- ja asennusvaiheessa (kuva 7). Asennustyössä käytetty 25 tonnin lyhytperäinen kaivinkone oli nostokykynsä ja ulottuvuutensa rajoilla elementtejä nostettaessa.

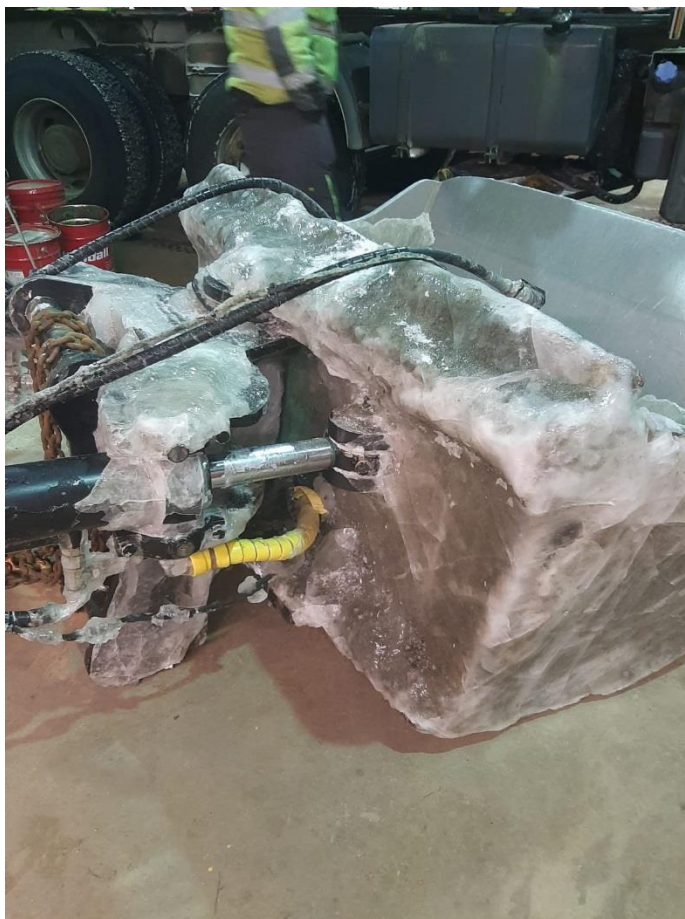
KUVA 8 Jäätynyt kauha sulamassa (Eskelinen 2021)

Sula vesi ja pakkaset aiheuttivat haasteita kaivinkoneelle. Kauha jäättyi umpijähän ja anturit, kauhan kiinnityssysteemit ja nostokoukut jäättyivät paksun jään peittoon (kuva 8). Koneen pienuuden vuoksi kauha jouduttiin irrottamaan aina elementin nostoa varten. Kauhan vaihto oli huomattavasti vaikeampaa jäätymisen vuoksi.

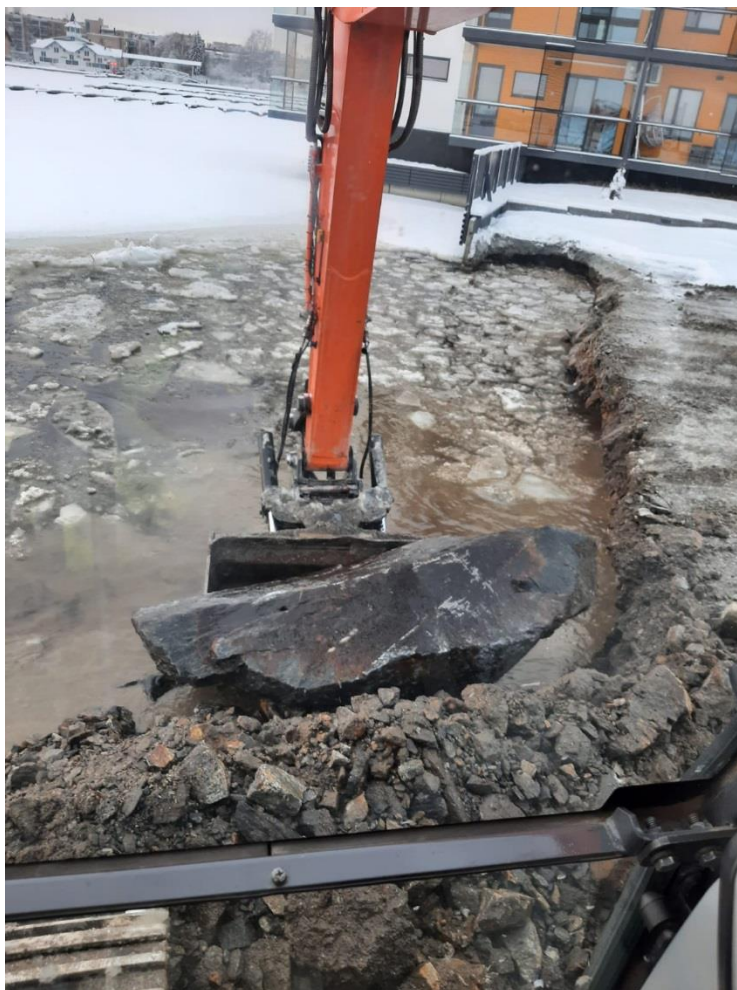
KUVA 9 Ruoppauksessa löytyneitä louheita, lähes 3 m halkaisija (Eskelinen 2021)

Kuten aiemmin mainittiin, Maljalahden ranta oli täytetty louhepenkereellä, jossa maksimi raekoko olisi pitänyt olla 600 mm. Rantaa ruopatessa kuitenkin paljastui, ettei maksimi raekoosta ollut pidetty huolta penkereen rakennusvaiheessa (kuva 9).

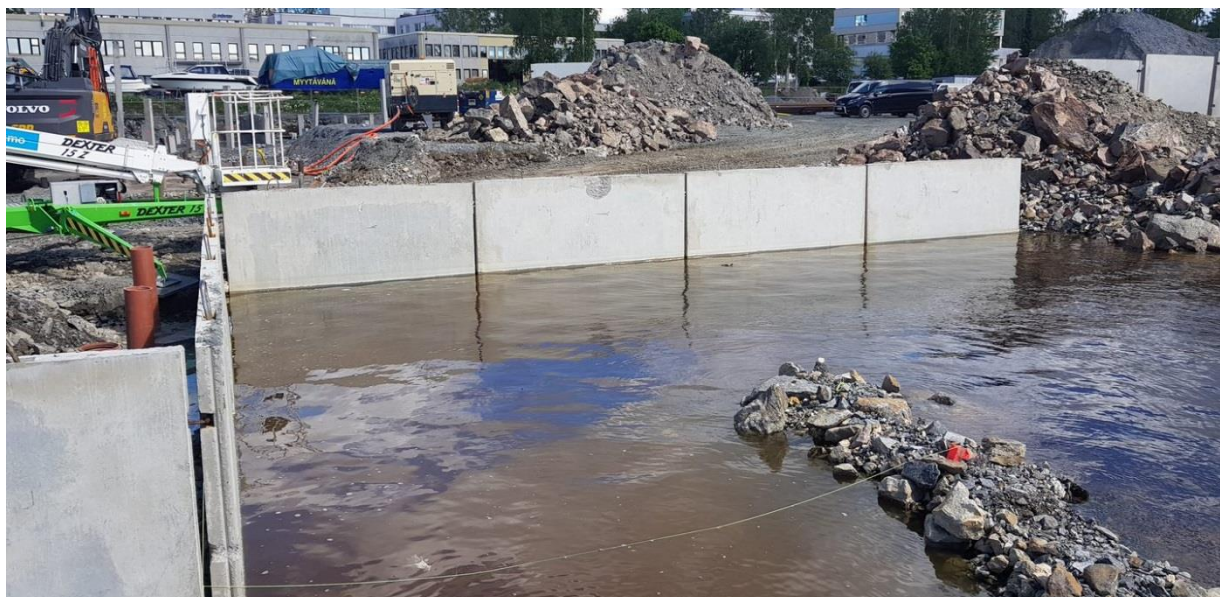
KUVA 10 Kesäistä rakentamista 2019 (Laitinen 2019)
