Teräs-, puu- sekä tiiliholvattujen välipohjien korjaustavan valinta 1900-luvun alkupuolen rakennuksessa

Metropolia Ammattikorkeakoulu

Insinöörityö

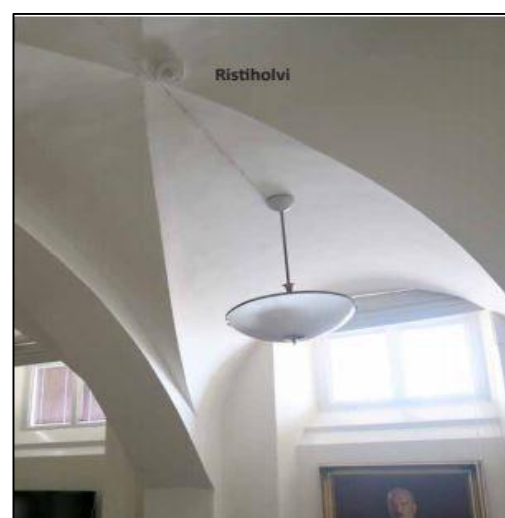
Kuva 3 Ristiholvi, [24, s.23]

Tiilestä muurattuja välipohjia on kahta tyyppiä: muurattu tynnyri- (Kuva 2) tai ristiholvi (Kuva 3) sekä ratakiskoihin muurattu kappaholvi, mikä on esitetty kuvassa 4. Tiiliholvattu välipohja esiintyy tyypillisesti kellareissa, eteishalleissa ja porttikäytävillä [1, s. 17]. Kantavan rakenteen muodostavat toisiinsa kiilautuvat, kaaren muotoon muuratut tiiliskivet. Kaari tukeutuu sivuilta nk. tukimuureihin eli massiivirakenteisiin kantaviin seiniin.

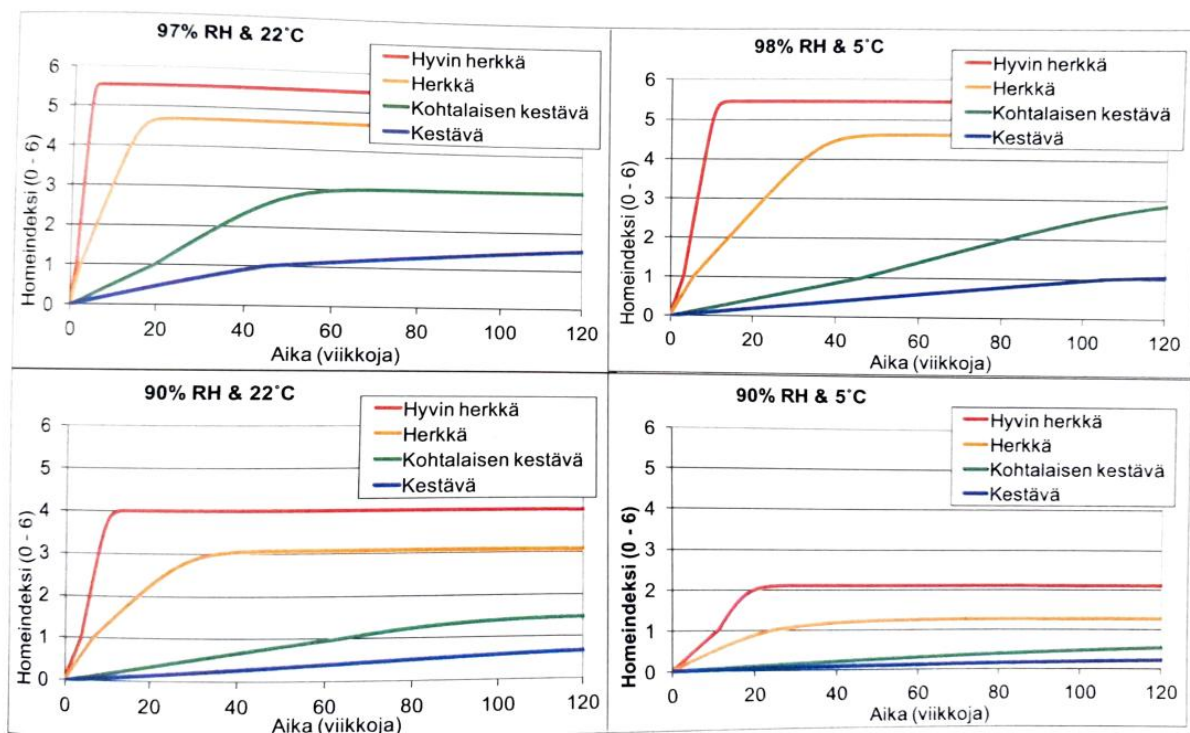
Kuva 7 Homeen kasvu Suomalaisen homemallin mukaan [6, 233]

Homeenkasvua kuvataan homeindeksillä M, jonka vaihtelee välillä 0-6: 0 ei kasvua/puhdas pinta – 6 erittäin runsas kasvu [6, s.230]. Homeenkasvuun vaikuttaa se, kuinka pitkään materiaali altistuu kosteusrasitukselle. Homehtumisherkkyyssluokkien materiaalien homeenkasvukuvaajat eri lämpötiloissa ja suhteellisissa kosteuksissa ovat esitetty kuvassa 7.

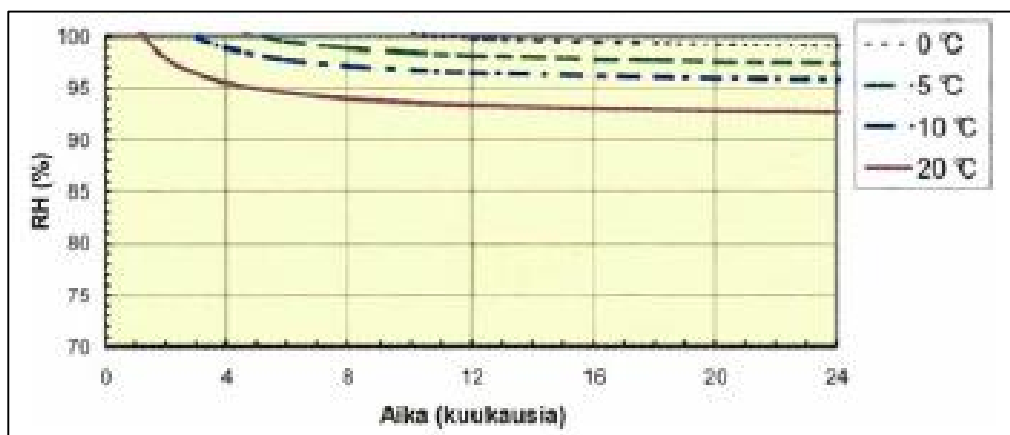
Kuva 8 Ruskolahottajasiemenen syntyminen eri lämpö- ja kosteusolosuhteista. [6, 233]

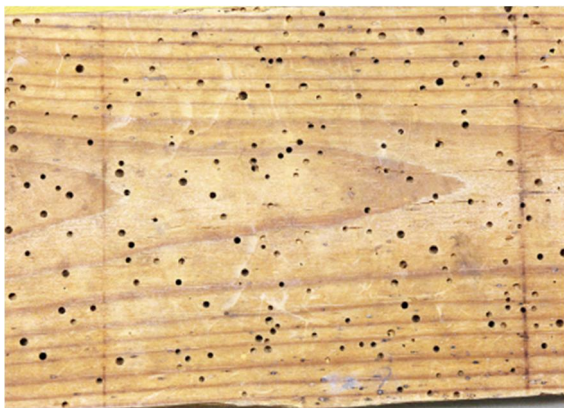
Kuva 9 Tupajumin aiheuttava vaurio [5, s. 4]

Toukalle otolliset olosuhteet ovat 50-60% ilmankosteus ja lämpötila 22-23 °C. Toukat elävät puun sisällä ja nakertavat kiemurtelevia kanavia. Puun pinnalla olevat pienet pyöreät 0,8...1,9 mm reiät ovat tupajumin tuntomerkkejä. Suomessa tupajumi esiintyy vain sisätiloissa ja rakennuksissa, joissa on kosteusvaurioita. [5, s. 4.]

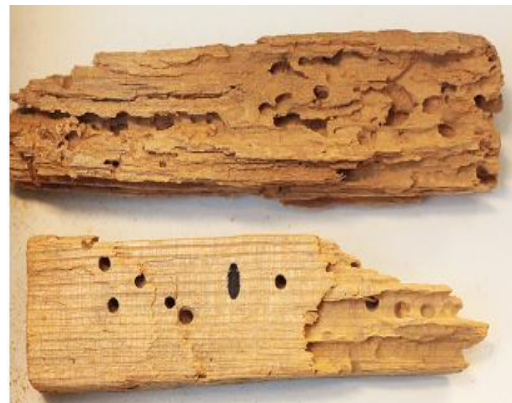
Kuva 10 Kuolemankellon aiheuttamat vauriot [5, s. 7]

Toinen yleinen tuhohyönteinen on kuolemankello (*Hadrobregmus pertinax*). Kuolemankello on 5...6 mm pitkä, musta tai tummanruskea puunkaivaja. Se esiintyy kosteassa puutavarassa, jossa on lahottajasieniä. Kuolemankello voi elää vuosia paksussa puussa ja aikaansaada laajoja vaurioita. [5, s. 7.]

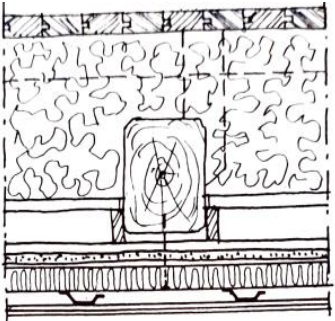
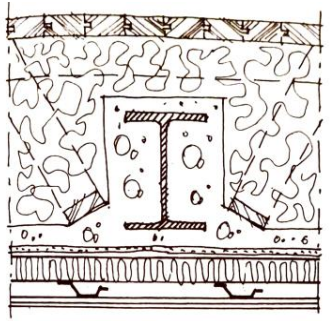
<p>A. Askelääneneristys ja ilmaääneneristyksen parantaminen.</p> <p>Vanha välipohjarakenne + uudet alapuoliset rakenteet: rimat ja mineraalivilla, jousiranka ja kaksinkertainen rakennuslevy</p>

Taulukko 7. Puu- ja teräsvälipohjan askelääneneristyksen ja ilmaääneneristyksen parantaminen 1900-luvun rakennuksissa. [17, s. 182,185,186]

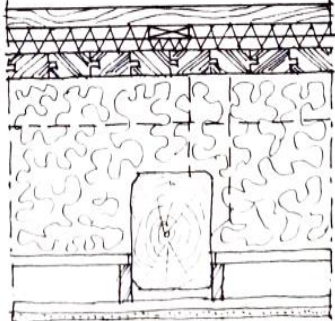
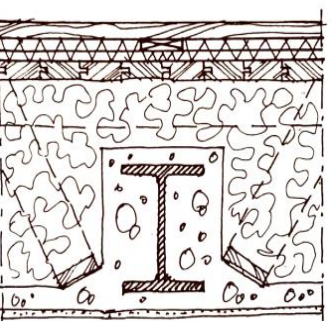
<p>B. Askelääneneristyksen parantaminen.</p> <p>Vanha välipohjarakenne + uusi kelluva lattia.</p>

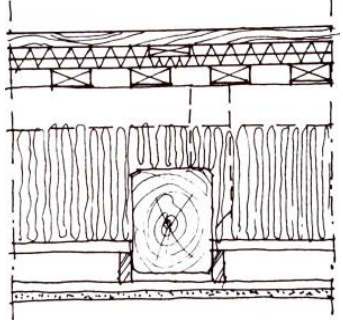
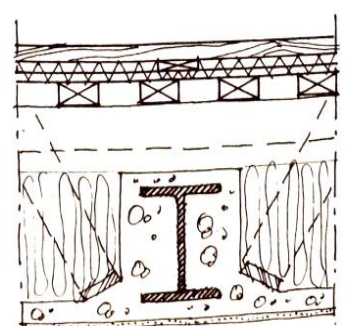
<p>C. Askelääneneristyksen parantaminen.</p> <p>Vanhat kantavat rakenteet, uusi täyttö + uusi kelluvalla lattialla harvalaudan varassa</p>

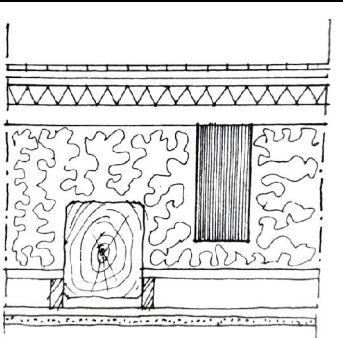
<p>D. Askelääneneristyksen parantaminen.</p> <p>Vanhat kantavat rakenteet + uudet kantavat palkit, uusi kelluvalla lattialla harvalaudan varassa, kiinnitys uusiin palkkiin</p>

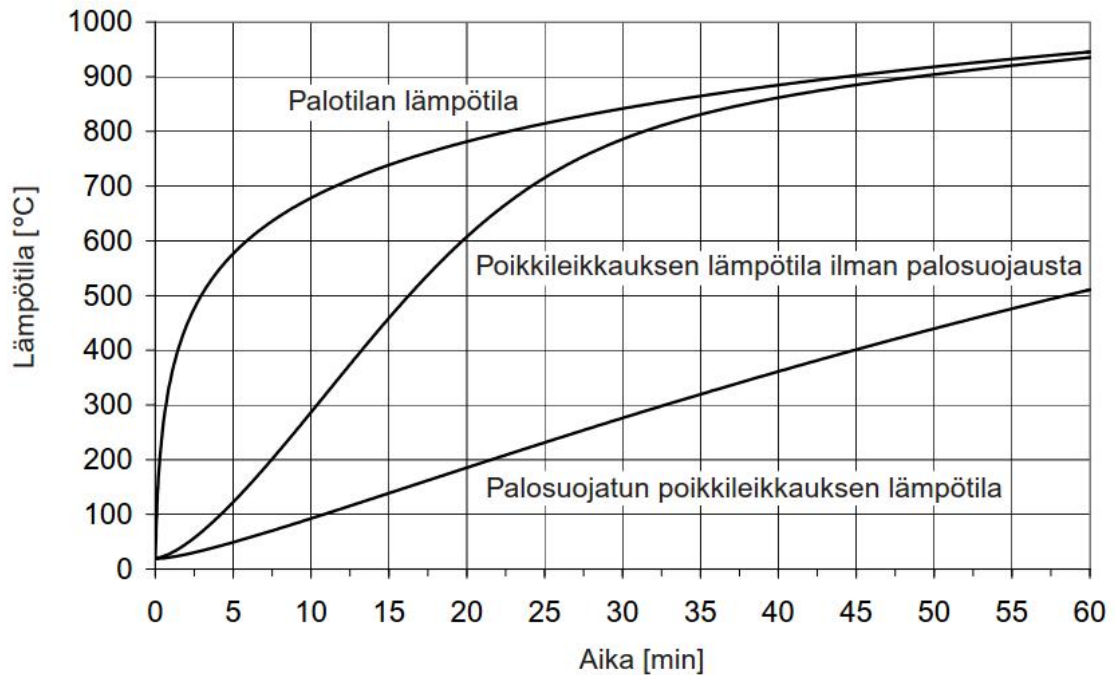
Alla olevassa kuvassa on esitetty kuvaajat, miten teräsprofiilin palonsuojaus vaikuttaa teräs-rakenteen lämpiämiseen palolämpötilan kasvattaessa.

Kuva 15 Palosuojatun ja palosuojaamattoman poikkileikkauksen lämpötila tulipalon aika-lämpötiläkäyrän suhteen [21, s. 509]

Kuten kuvasta 14 näkyy, palosuojatun profiilin poikkileikkauksen lämpötila kasvaa huomattavasti hitaammin kuin palosuojaamattoman, mikä pidentää teräsrakenteen kriittisen lämpötilan saavuttamista. Teräsrakenteen palosuojausta parannetaan eristämällä se palosuojaamalla tai palosuojalevyillä tai valamalla sen ympäri suojaava betonikerros. I-teräsvälipohjien palosuojauksen parantaminen riippuu siitä, että sijaitseeko teräspalkki betonilaatan sisällä vai ei. Jos teräspalkin alalaippa on näkyvässä, silloin sen palosuojausta parannetaan palosuojamaalilla. Jos välipohja avataan ylhäältä päin, voidaan palosuojata palkin yläosa, joka ei ole betonin sisällä.

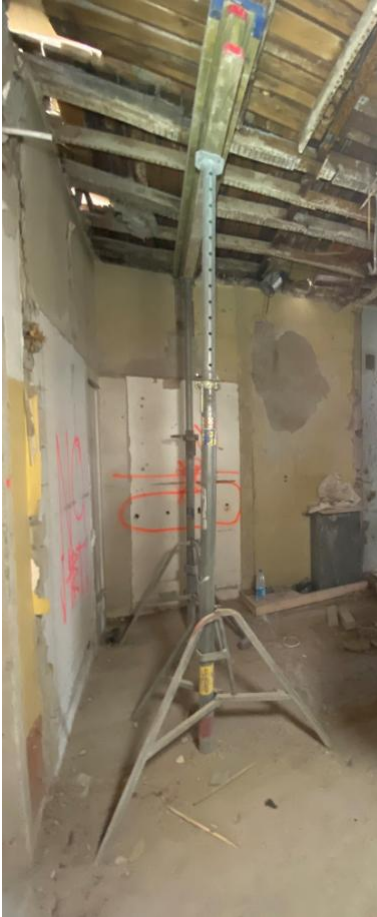
Kuva 17 Palkkien pystytuenta [kuva Ramboll Finland Oy]

Välipohjien korjauksen ja purkutyön suunnittelussa tärkeimmät toimenpiteet ovat käytännössä kuormien johtaminen korvattaville rakenteille, mikäli vaakasuorat rakenteet puretaan kokonaan tai osittain sekä nurjahtavien ja kiepahtavien seinien vaakatuenta. Esimerkki yksittäisten palkkien pystytuennasta on esitetty kuvassa 17. Kuva 18 on otettu alhaalta päin osittain puretun tason alta ja tason yläpuolella näkyy seinien vaakatuenta.
