# **Raitiotieradan anturointi radan kunnossapidon välineenä**

iTrack-projekti

Ammattikorkeakoulututkinnon opinnäytetyö

Insinööri (AMK), Liikenneala, Riihimäen kampus

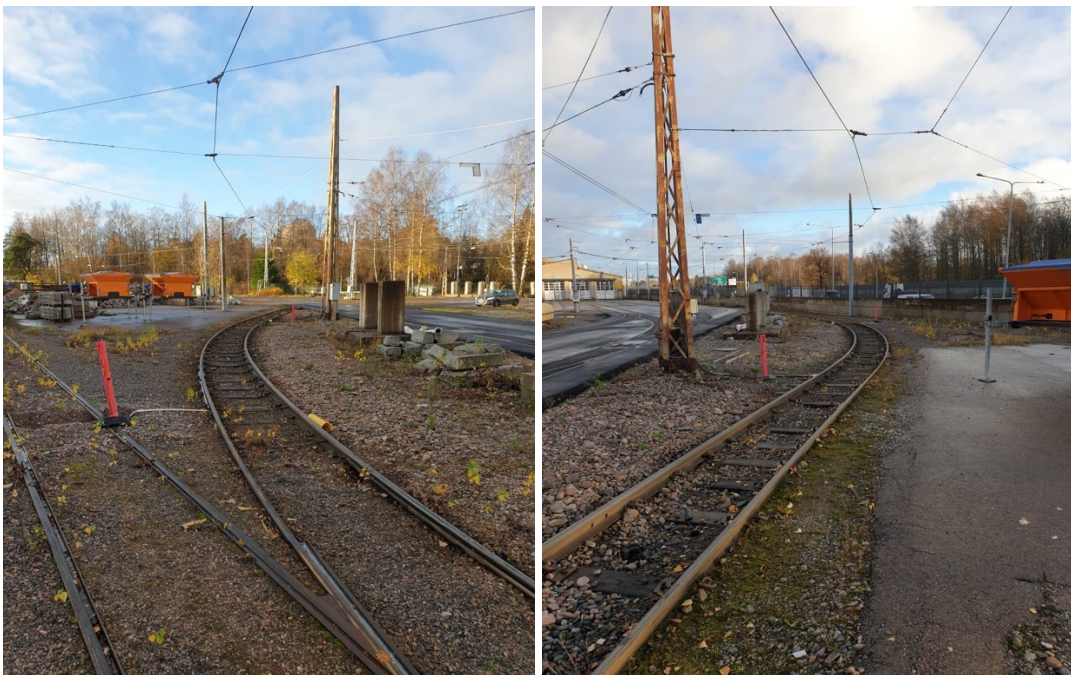
Kuva 1. Koskelan pilotointikohde kuvattuna eri suunnista (Vesa Tamminen, 2020).

Helsingin pilotointikohteiksi valikoitui Koskelan varikko sekä Arabian alueella kulkeva raitiotien pätkä Hämeentiellä. Koskelan varikon piha-alueella sijaitsee Helsingin ainoa paikka, jossa raitiovaunun kiskot eivät ole maan alla tai päällystetty (kuva 1.). Kyseiset kiskot ovat hyvin vanhoja, joten ne soveltuivat mainiosti tämän projektin testiraiteeksi. Piha-alue on erittäin rauhallinen eikä siellä ole raitiovaunujen lisäksi muuta liikennettä kuin henkilönkunnan ajoja. Raitiovaunut ajetaan Koskelan varikolle säilöön yöksi, niitä myös huolletaan sekä korjataan tarvittaessa varikolla. Projektin edetessä Koskelan varikolta syntyi muutamia haasteita, jotka olivat kuitenkin jo ennen paikan valitsemista tiedossa. Ensimmäiseksi ongelmaksi muodostui riittämätön sähkövirran saanti testikohtassa. Tämä ratkaistiin johtamalla virtakaapelit kymmenien metrien päässä sijaitsevaan vaihteiden lämmityskeskukseen. Toinen havaittu ongelma oli liian vähäinen liikenne testiraiteella. Tämän ratkaisuksi raitiovaunukuljettajia kehoitettiin ajamaan testiraiteen kautta aina kuin se oli mahdollista.

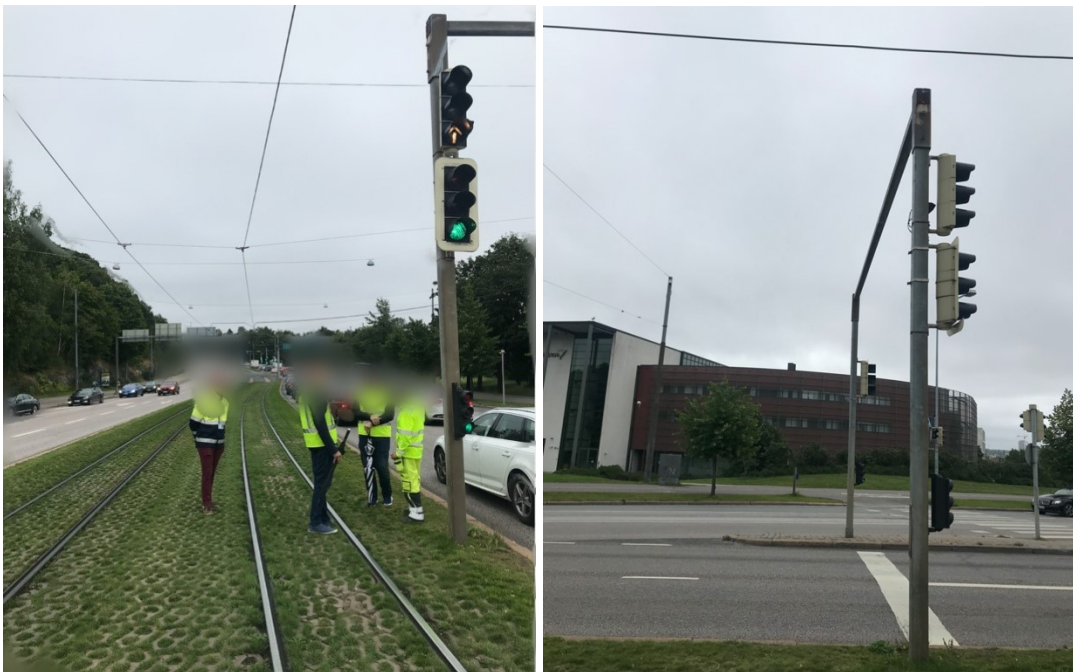
Kuva 2. Arabian pilotointikohte (FVH, 2020).

koska kyseisessä sijainnissa olisi pitänyt poistaa asfalttia n. 8 metrin verran. Paikkaa siirrettiin n. 100 metriä Helsingin keskustan suuntaan alkuperäisestä paikasta. Sähkökaappi ja aurinkopaneeli asennettiin liikennevalotolppaan kiinni (kuva 2.), josta anturijärjestelmä sai virtansa. Alkuperäisessä suunnitelmassa anturit pystytettiin asentamaan vain 4 metrin etäisyydelle toisistaan, mutta uudessa sijainnissa asennus pystytettiin tekemään n. 20 metrin etäisyydelle toisistaan. Myös aurinkopaneelin sekä sähkökaapin asennus liikennevalotolpan taakse lisäsi laitteiden huomaamattomuutta vilkkaan tien laidalla. Arabian kohteen asennustöiden valmistelevat suunnittelut ja työt olivat helpompi tehdä, koska aiemmin tehdystä Koskelan varikon asennustöistä mukaan oli tarttunut paljon ennakkotietoa ja kokemusta laitteiden asennukseen. Näiden oppien myötä asennustyöt suoritettiin saman NRC Groupin sähkömiehen kanssa kuin Koskelan varikon asennukset suoritettiin. Minä toimin sähkömiehen apuna HKL:n puolelta sekä etäyhteydellä Ranskasta auttoi ISAn työntekijä. Toinen prototyypiversio anturista mahdollisti helpomman asennustyön, koska uuden anturin kiinnitystapa muuttui kiskon alla olevasta kannattimesta magneetiksi (kuva 3. vasemmalla). Tämän myötä kiskoa ei tarvinnut kaivaa kokonaan esiin vaan kiskon ulkosivureunan esiin kaivaminen riitti antureiden asentamiseksi. Yksi ennakkoon mietitty mahdollinen ongelma oli, että minne laitteeseen kuuluvat erilaiset kaapelit saataisiin suojattua ja piilotettua. Pulma ratkesi asennustöiden edetessä, kun todettiin, että kaapelit saataisiin piilotettua maan alle kiskon vierelle (kuva 3. oikealla).

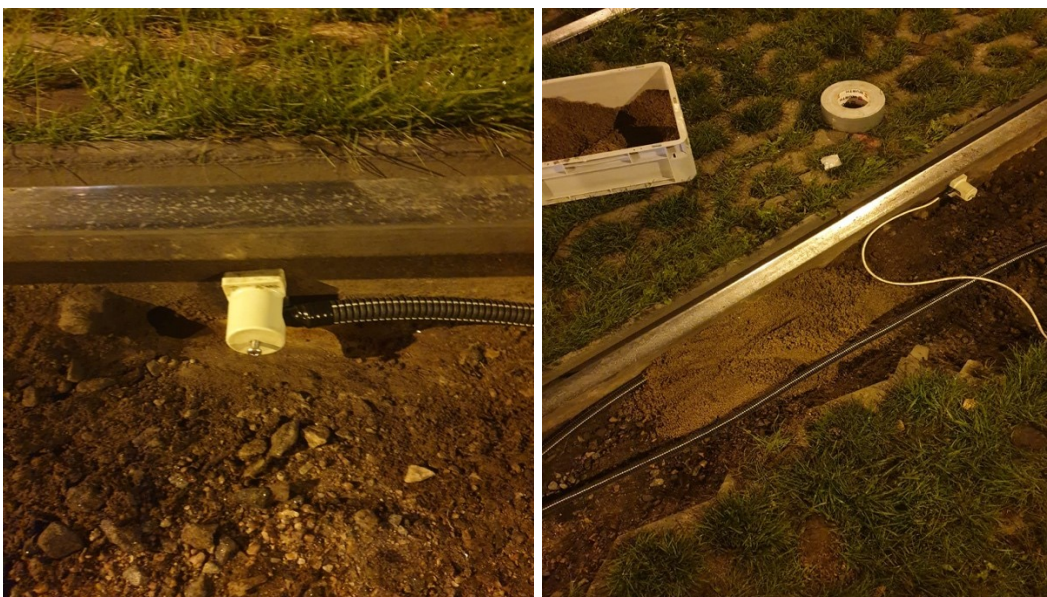
Kuva 3. Arabia. Anturit pysyvät kiskossa kiinni magneettisella kiinnikkeellä. Kaapelit piilotettiin hiekan alle kiskon vierelle (Vesa Tamminen, 2020).

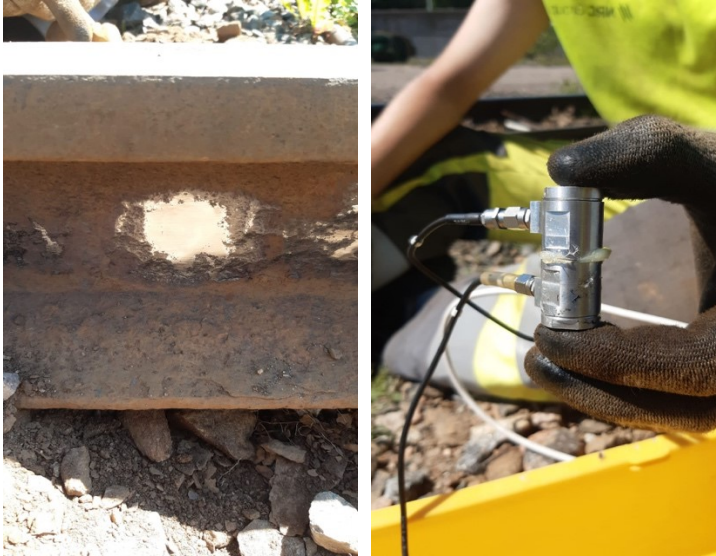
Kuva 5. Vasemmalla: Antureiden kiinnityskohdat hiottiin ja puhdistettiin ennen kiinnitystä. Oikealla: Lähettimen ja vastaanottimen toimivuus tarkastettiin asettamalla ne vastakkain (FVH, 2020).

Asennuksen jälkeen ISA ilmoitti Ranskasta HKL:lle, että datan laatu ei ollut riittävän laadukasta tuntemattomasta syystä. Dataongelman ratkaisemiseksi seuraavana päivänä 25.6.2020 antureiden kiinnityskohdat hiottiin ja puhdistettiin (kuva 5. vasemmalla). Anturien kiinnityskohtia muutettiin ja vian tutkimista jatkettiin. Lähettimen ja vastaanottimen toiminta varmistettiin asettamalla ne vastakkain (kuva 5. oikealla). Seuraavana päivänä todettiin, että signaalissa havaittiin jokin tietty taustahäiriö, joka häiritsi datan luotettavuutta. Laitteen virtalähteen maadoitusta säädettiin, erilaisia puristusvoimia kokeiltiin kiinnityskappaleilla. Näiden testauksien jälkeen päätettiin, että antureiden pitää olla tehokkaampia luotettavamman laadun saavutettavaksi.

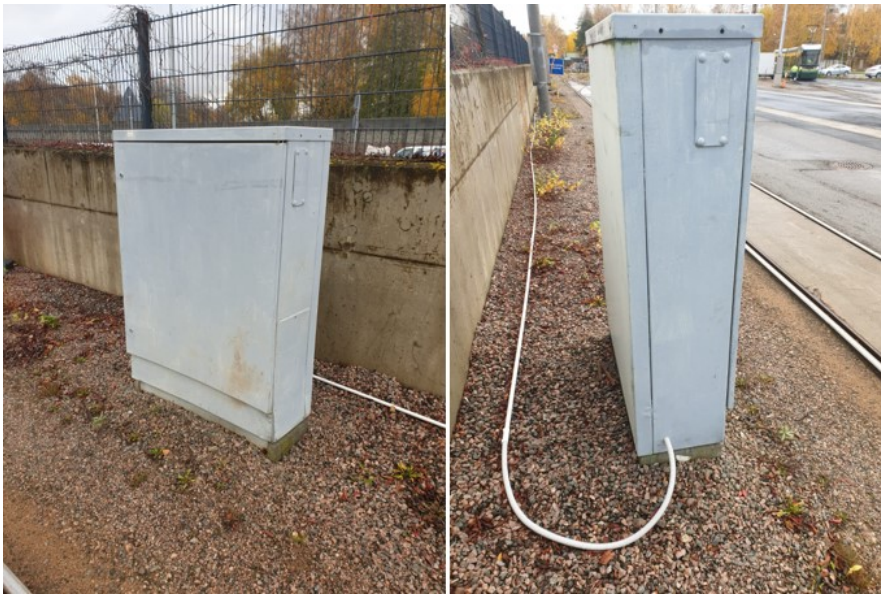
Kuva 6. Sähkökaappi sai virtansa vaihteiden lämmityskeskuksesta (Vesa Tamminen, 2020).

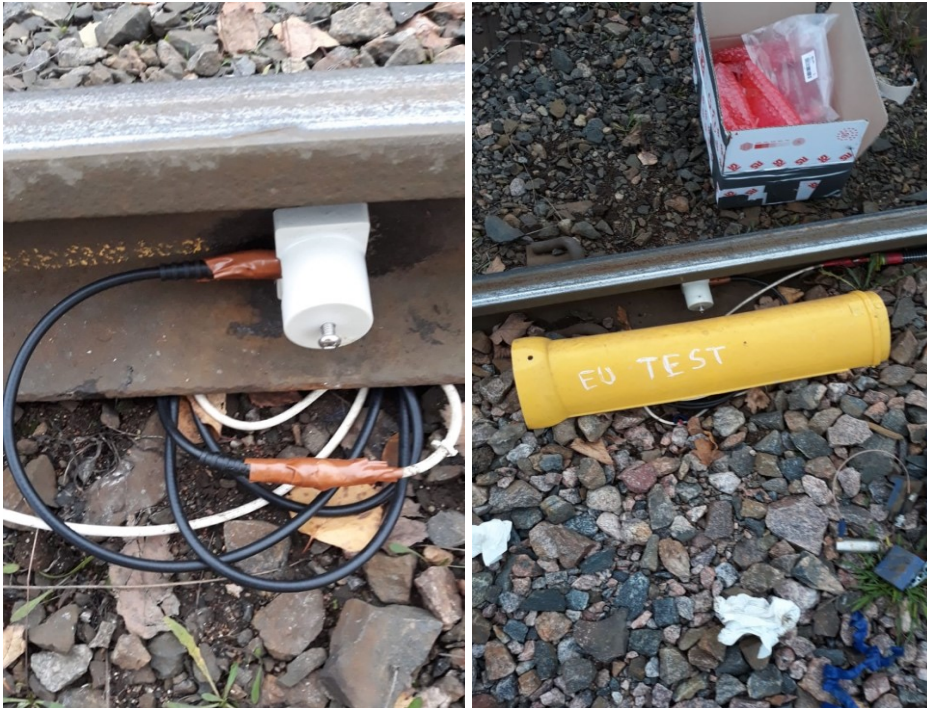
Kuva 7. Uudet anturit ja magneettinen kiinnike asennettuna Koskelassa (Vesa Tamminen, 2020).

Koskelan varikon kohteen datan laatu heikkeni 11.11.2020 ja ongelman korjaamiseksi minä kävin kiristämässä antureiden pidikkeiden pultteja. Pulttien kiristäminen ei tuonut toivottua tulosta, vaan datan laatu oli edelleen heikkoa. Tämän takia ISAlta lähetettiin samanlaiset magneettiset pidikkeet ja anturit kuin Arabian kohteessa käytettiin onnistuneesti. Uudet anturit ja magneettiset pidikkeet saapuivat Helsinkiin 13.11.2020 ja minä asensin ne Koskelan varikon testikiskoihin (kuva 7.) ISAn avustaessa etänä Ranskasta. Anturien ja kiinnikkeiden vaihdon jälkeen datan laatu oli taas hyvä.

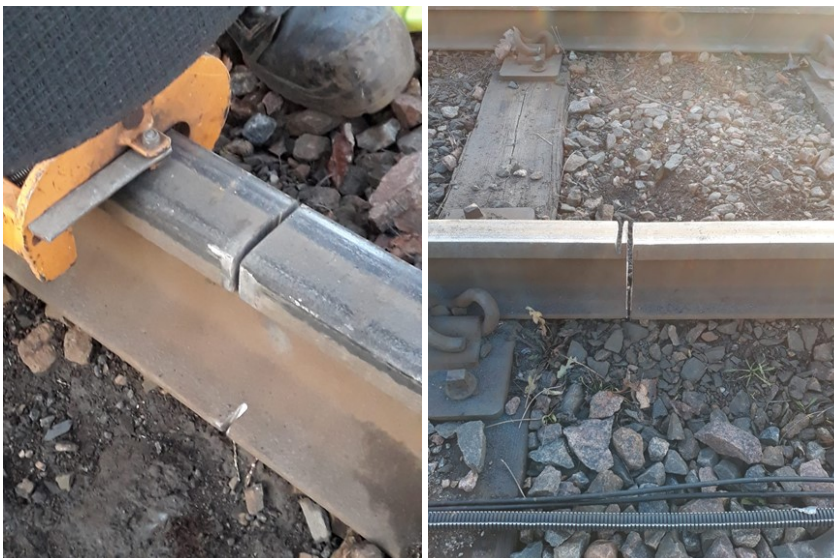
Kuva 9. Vasemmalla: Kisko ensimmäisen sahauksen jälkeen. Oikealla: Kisko toisen sahauksen jälkeen (Vesa Tamminen, 2020).

Ensimmäiseksi kiskoa leikattiin noin 50 % (kuva 9. vasemmalla). Tämän jälkeen tiimi odotti kello 11:40 asti, jotta dataa ehti kertyä tarpeeksi vaurioituneesta kiskosta. Data kulki aina puolen tunnin syklein järjestelmään. Toinen leikkaus aloitettiin kello 11:42. Pyörösahan terä oli löystynyt ensimmäisestä leikkauksesta ja yritys epäonnistui. Myös toinen yritys epäonnistui, koska terä ei kestänyt leikkaamaan vanhaa leikkausuraa pitkin vaan rikkoontui. Tämän takia päätettiin sahata muutama sentti vanhan leikkausuran vierestä. Kisko saatiin lopulta sahattua kokonaan poikki klo 11:54 kolmannella yrittämällä (kuva 9. oikealla). Tämän jälkeen jälleen täytyi odottaa, jotta data ehti kertyä järjestelmään. Päätettiin odottaa yhteensä viisi datalähetystä eli yhteensä 2,5 tuntia, jotta tarpeeksi datakertymää kertyisi. Railis-alustan käyttökokemuksesta ja sen tuloksista on esitetty lisää luvussa 5.1 Railis-alusta. Tämä kokeilu päätti Koskelan varikon pilotoinnin ja HKL:n sähköasentajat sammuttivat virrat laitteista klo 15:00. Leikkauksien ja kokeen päättymisen jälkeen minä ja FVH:n työntekijä poistettiin iTrack- ja LVDT-laitteet, jotta HKL:n kunnossapitotiimi pystyi aloittamaan kiskon vaihtamistyöt.

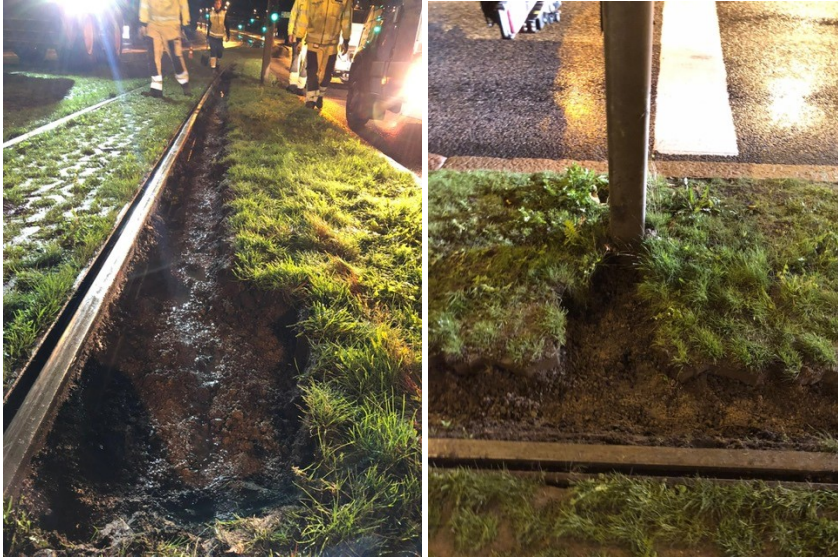
Kuva 10. Arabian kohde yön kaivuutöiden jälkeen (HKL, 2020).

vuoksi. Kiskon ulkoreunusta kaivettiin esiin, jotta anturit voidaan asentaa magneettipidikkeiden avulla ja kaapelit saadaan suojaan maan alle. Kaivuutyön suoritti HKL:n kunnossapitotiimi (kuva 10.).

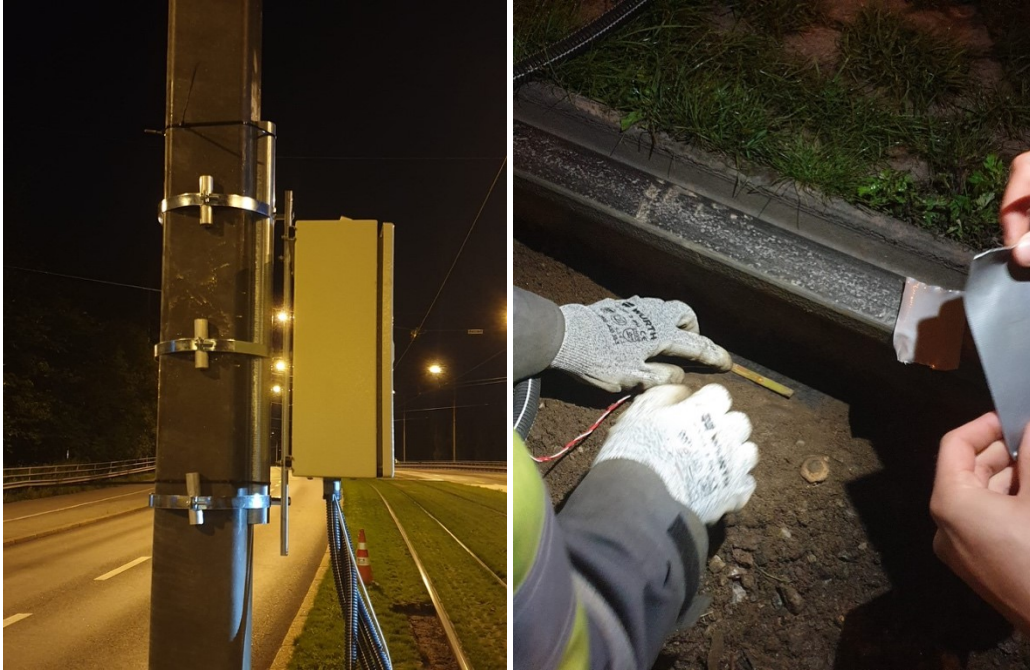
Kuva 11. Vasemmalla: Sähkökaappi kiinnitettyä liikennevalotolppaan. Putkenpalat varmistavat tukevan kiinnityksen. Oikealla: Lämpötila-anturi asennettiin kiskon alareunaan teipillä (Vesa Tamminen, 2020).

Asennustyöt aloitettiin 14.-15.9.2020 välisenä yönä. ISA toimitti uuden asennusohjeen tälle sijainnille. Ensimmäiseksi sähkölaatikko kiinnitettiin liikennevalotolppaan kannattimien avulla. Sähkökaappia piti tukea lisää pienillä putkikappaleilla, mutta se ei riittänyt pitämään sähkökaappia tukevasti paikoillaan. Siksi liikennevalotolpan ja sähkökaapin väliin asennettiin paksumpi putken palanen vielä pienempien tuki putkikappaleiden lisäksi. Tämän jälkeen sähkökaappi pysyi tukevasti kiinni liikennevalotolpassa (kuva 11. vasemmalla). Seuraavaksi antureiden kiinnityskohtat hiottiin ja puhdistettiin kiskosta. Sähkökaapin johdot asennettiin kulkemaan putken sisällä liikennevalotolppaa pitkin maahan, näin johdot pysyivät suojassa. ISAn tarrat kiinnitettiin seuraavaksi sähkökaappiin ISAn antamien ohjeiden mukaisesti. Seuraavaksi lämpötila-anturit kiinnitettiin kiskoon. Lämpötila-anturin asennuksessa ilmeni pieniä hankaluuksia. Teippi, jolla anturi oli tarkoitus kiinnittää ei tarttunut kiskoon kunnolla liian vuoksi. Lämpötila-anturin kiinnityskohtaa hiottiin ja puhdistettiin, jonka jälkeen teippi tarttui kiskoon ja anturi onnistuttiin asentamaan paikoilleen. Tämän jälkeen anturi suojattiin peittelemällä se hiekalla ja soralla (kuva 11. oikealla).

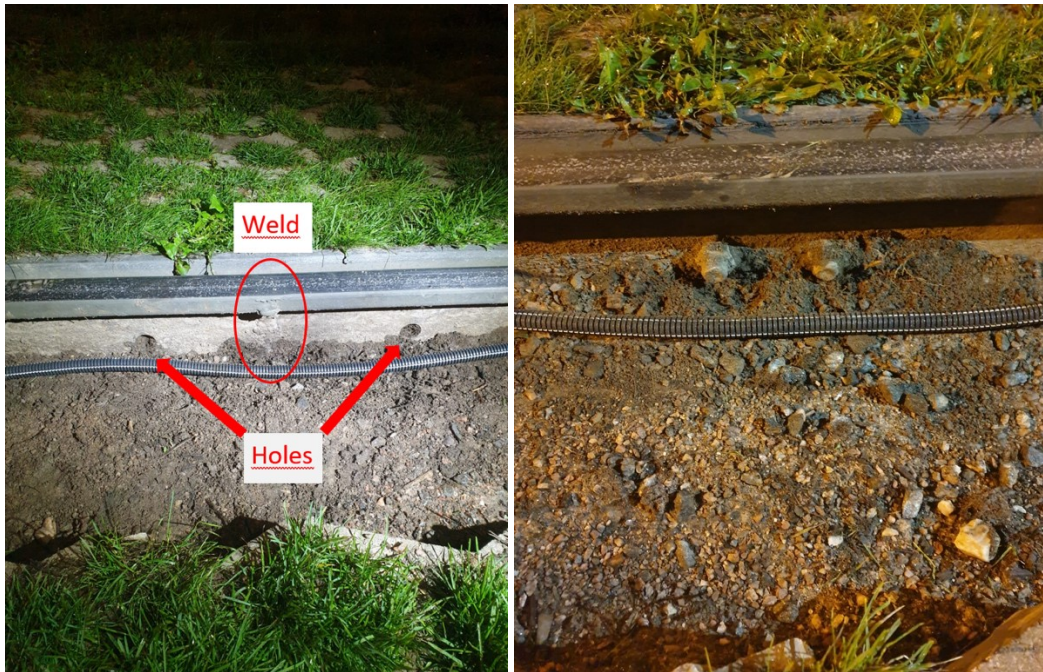
Kuva 13. Arabian pilotointikohteessa kiskossa oli yksi hitsausauma, kaksi reikää ja 24 pulttia (Vesa Tamminen, 2020).

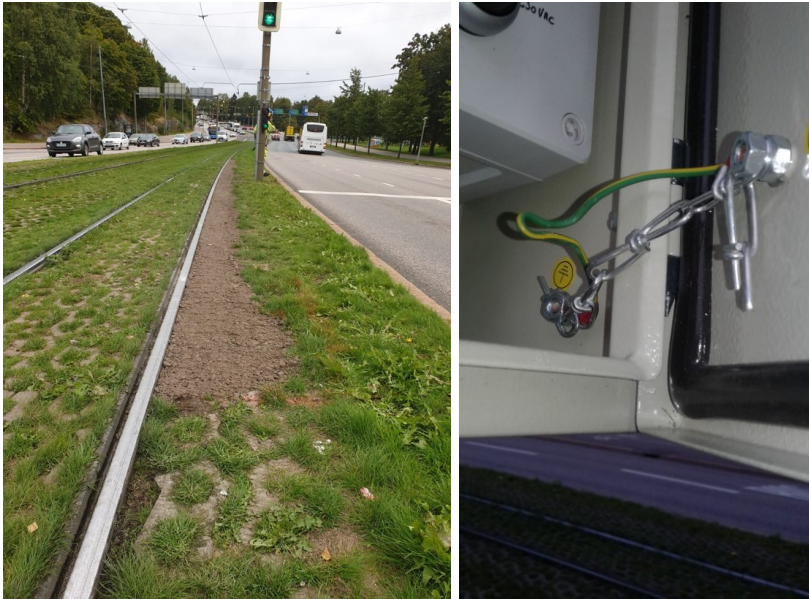
Kuva 14. Vasemmalla: Arabian kohde täyttötöiden jälkeen. Oikealla: Sähkökaappiin asennettiin "stopperi", jotta ovi ei aukea ATU:n rajojen yli (Vesa Tamminen, 2020).

HKL:n kunnossapitotiimi suoritti Arabian kohteen täyttötöyt 17.9.2020 (kuva 14. vasemmalla). Täyttöjen jälkeen suoritettiin datankulku testit ja datan laatu oli hyvä. NRC Groupin sähkömies asensi sähkökaappiin "stopperin", jotta ovi ei pääse avautumaan ATU-ajan ylitse vahingossakaan (kuva 14. oikealla).

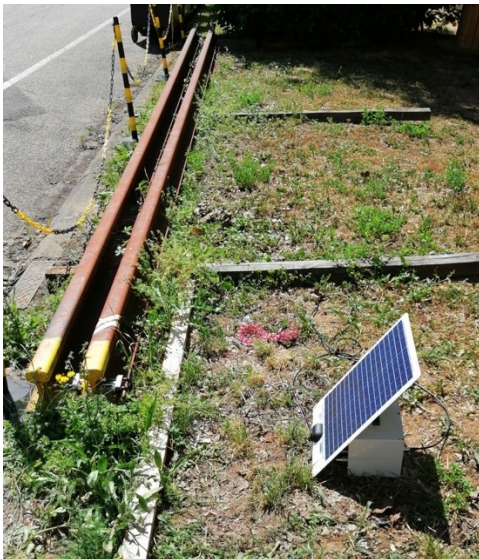
Kuva 16. Ranskassa Yutzin 1 pilotissa aurinkopaneeli asennettiin maahan kiskojen viereen (ISA, 2020).

Ensimmäinen prototyyppi kehitettiin kahdessa vaiheessa. Ensimmäisessä vaiheessa elektroniset laitteet asetettiin ABS-polymeerilaatikkoon, joka on IP 65 luokituksen kosteiden tilojen kytkentärasia. Aurinkopaneelia käytettiin järjestelmän virtalähteenä akun välityksellä. Aurinkopaneelin teho on 20 W ja akun kapasiteetti on 12 Ah ja nimellisjännite 12 V. Kuten (kuva 16.) on esitetty, kaksi kiskoa asetetaan vierekkäin. Tässä pilotoinnissa aurinkopaneelin sijoitettiin kiskojen viereen.

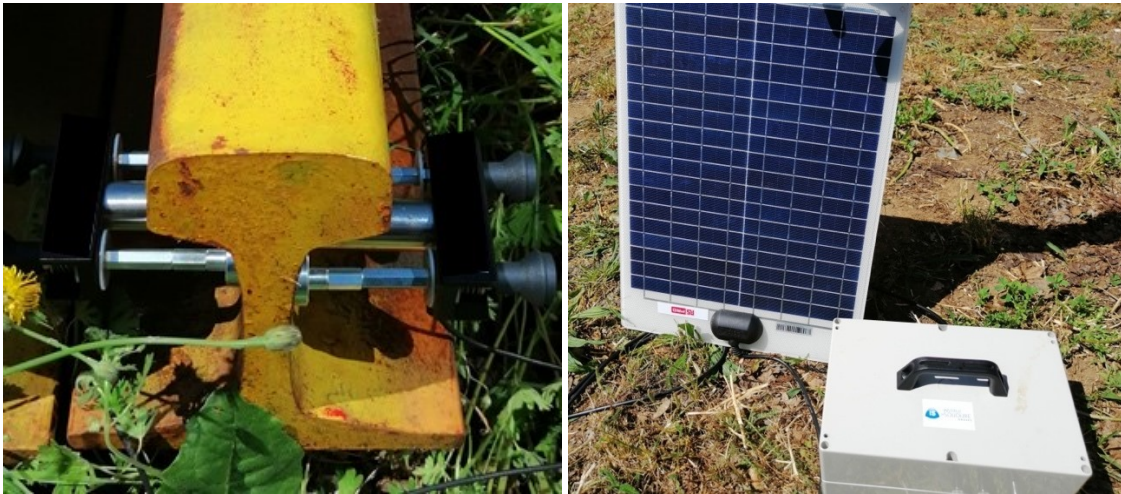
Kuva 17. Vasemmalla: Magneettinen pidike Yutzin 1 pilotissa. Oikealla: Aurinkopaneeli ja sähkötarvikkeiden laatikko (ISA, 2020).

Ennen kuin anturit asennettiin kiskoon, kiskon pintaa hiottiin karkealla hankausaineella, jotta ruostuneen materiaalin pinnasta tulisi tasainen ja puhdas. Näin anturin ja kiskon välille saadaan parempi yhteys. Datan laatu heikkenee, jos anturin kiinnityskohta on ruosteinen tai likainen. Anturit kiinnitettiin kiskoon magneettipidikkeiden avulla (kuva 17. vasemmalla). Tämä järjestely on samanlainen kuin pulssikaiussa, koska anturin oletetaan vastaanottavan kiskosta tulevia heijastuneita ultraääniaaltoja, jonka datajäljestä voi päätellä, että onko kiskossa vikoja. Lisäksi kiskoon kiinnitettiin lämpötilamittari kiskon lämpötilojen seuraamiseksi. Lämpötila-anturin mittausalue on  $-40\text{ °C}$  -  $+220\text{ °C}$ .

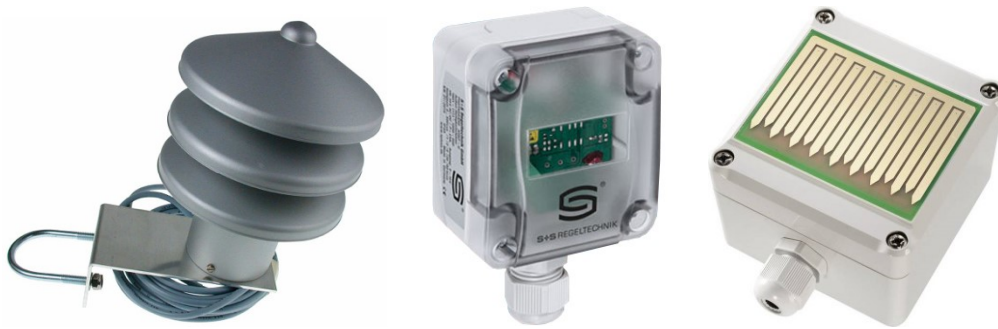
Kuvassa (18. vasemmalla) on anturi, jota käytetään ilman lämpötilan ja kosteuden mittaamiseen. Lämpötilan mittausalue on  $-30\text{ }^{\circ}\text{C}$  -  $+70\text{ }^{\circ}\text{C}$  ja kosteuden mittausalue on 0-100 %. Kosteuden mittaustarkkuus on n. 3 %.

Kuvassa (18. keskellä) on kirkkausanturi. Kirkkauden mittausalue on 0-500 luxia.

Kuvassa (18. oikealla) on sade- /lumianturi. Anturit on kytketty releen kytkentään. Rele sammuu, jos anturin pinta kastuu. Anturit ovat pölytiivisiä ja roiskesuojattuja IP54 luokituksella (pölytiivis, roiskesuojattu).

Kuva 18. Ympäristön mittaus anturit (ISA, 2020).

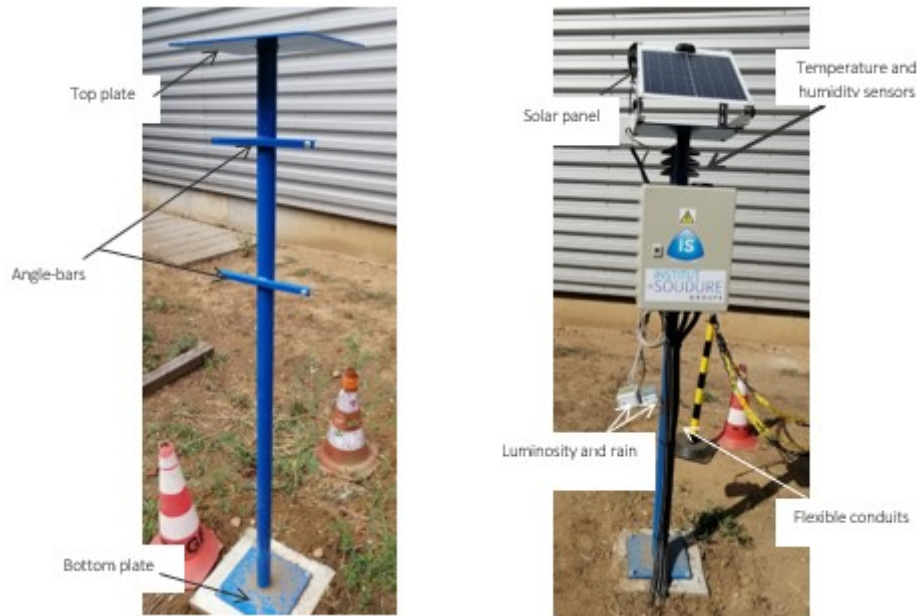
Lisäksi seurantajärjestelmää varten on suunniteltu ja valmistettu rakennelma. Rakennelma koostuu neljästä elementistä (kuva 19.):

**Pohjateräslevy:** Kiinnitetään maahan neljällä halkaisijaltaan 10 mm pultilla. Levyn mitat ovat 250x250 mm ja 10 mm paksu. Pohjalevyn kiinnittämiseksi maahan valettiin betonilaatta.

**Teräsputki:** Hitsataan pohjalevyn keskelle. Se on rakennelman tukipilari. Ulkohalkaisija on 50 mm ja sisähalkaisija 40 mm. Pituus 1700 mm.

**Yläteräslevy:** Hitsataan levyn keskiosasta teräsputken päähän. Levyn reunoille porataan neljä halkaisijaltaan 8 mm reikää aurinkopaneelin kiinnittämistä varten. Levyn mitat ovat 350x250mm ja 6 mm paksu.

**Teräskulmatangot:** Hitsataan kohtisuoraan teräsputkeen. Kunkin elementin pituus on 250 mm. Kuhunkin elementtiin porataan kaksi reikää sähkörasian kiinnittämiseksi.

Kuva 19. Vasemmalla: Teräsrakenne. Oikealla: Valvontajärjestelmä (ISA, 2020).

Hitsausprosessissa käytettiin suojattua metallikaarihitausta rakenteiden ja elementtien liittämiseen toisiinsa. Teräsrakenteet maalattiin korroosio-ongelmien ehkäisemiseksi. Tässä toisessa vaiheessa elektroniikkalaitteet asetettiin teräslaatikkoon, joka oli päällystetty epoksipolyesterijauheella (jauhemaalattu). Teräslaatikon IP-luokitus on IP66 (pölytiivis, vahvasti vesitiivis). Kaikki sähköjohdot suojattiin joustavin putkin estääkseen johtojen mahdollisen murskautumisen tai sääolosuhteista syntyviä vahinkojen ehkäisemiseksi. Tämän prototyypin ensimmäinen asennus rakenteeseen alkoi 9.9.2020. Aurinkopaneeli kallistettiin 45 astetta optimaalisen suorituskyvyn saavuttamiseksi. Järjestelmää voidaan kuitenkin käyttää myös suoraan sähköverkosta, jos aurinkoenergiaa ei ole riittävästi järjestelmän ylläpitämiseksi. Sähkökotelon sisällä on kytkin, joka mahdollistaa virtalähteen tyyppin valinnan.

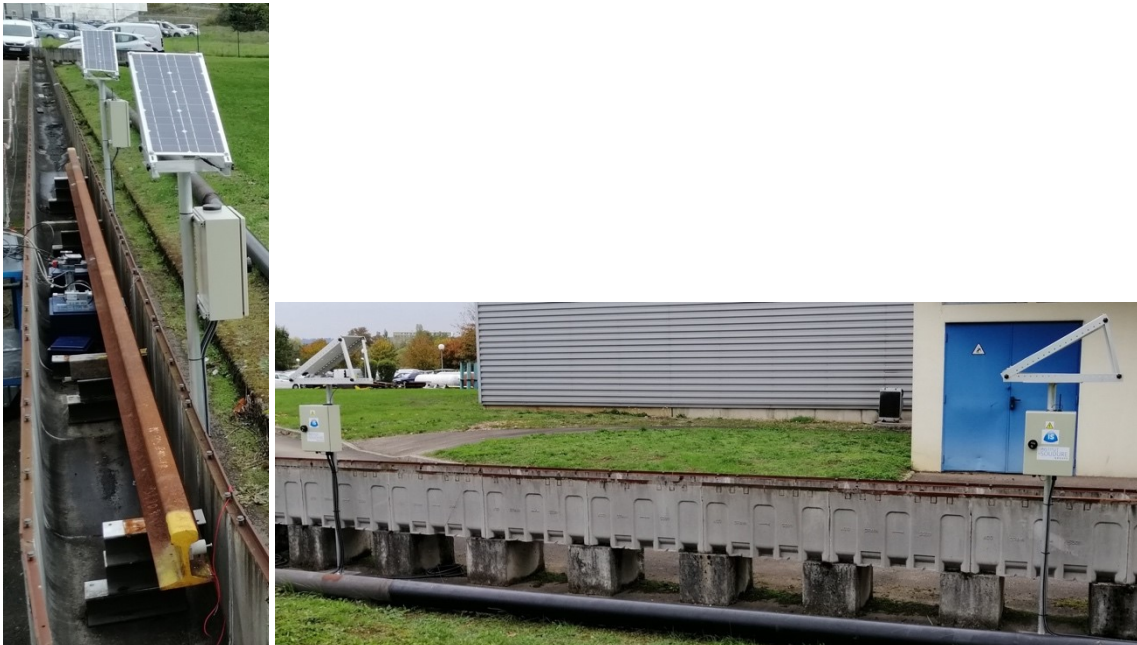
Kuva 20. Toisen prototyypin valvontajärjestelmä, Yutz 2 (ISA, 2020).

Toinen prototyyppi (kuva 20.) koostuu kahdesta moduulista, lähettimestä sekä vastaanottimesta. Jokainen moduuli asennettiin siihen suunniteltuun rakenteeseen. Rakenne on sama kuin ensimmäisessä prototyypissä, käytetty materiaali on vain eri. Toiseen prototyypin materiaaliksi valittiin alumiini sen hyvän korroosionkestävyyden ja myös esteettisyyden vuoksi. Hitsausprosessissa käytettiin volframikaasu (TIG) hitausta

Tämä prototyypin datan seuranta alkoi 26.10.2020. Laitteita ei ole kuitenkaan vielä tällä päivämäärällä asennettu alumiinirakenteeseen.

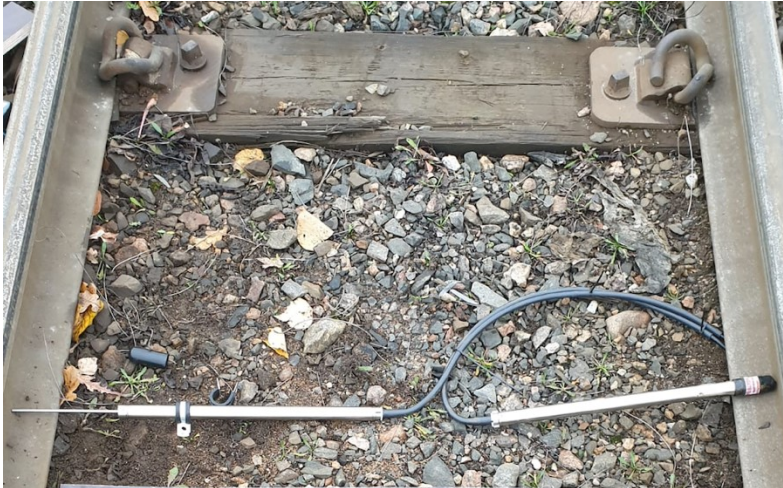
Kuva 24. LVDT-anturit asennettiin vaakasuuntaisesti ratapölkkyyn (Vesa Tamminen, 2020).

puitteissa. Lopulta molemmat LVDT-anturit asennettiin vaakasuuntaisesti ratapölkkyihin kiskojen väliin (kuva 24.).

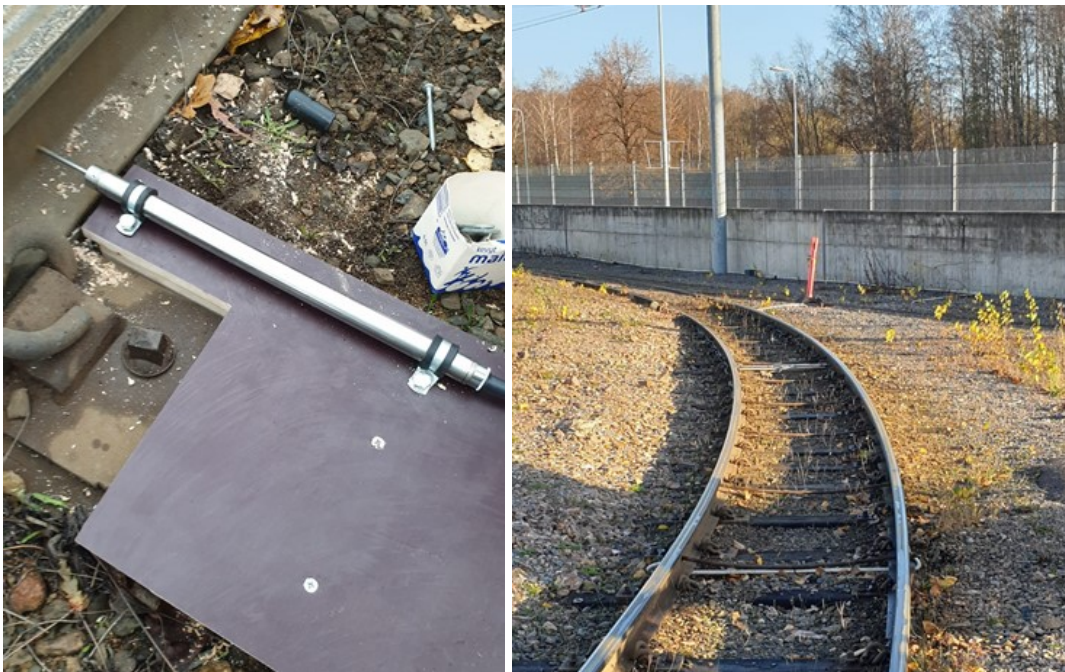
Kuva 25. Vasemmalla: Ratapölkkyyn asennettiin vanerilevy tukemaan LVDT anturia. Oikealla: LVDT anturit asennettuna (Vesa Tamminen, 2020).

Anturit asennettiin ratapölkkyihin pulteilla ja niiden tukemiseen käytettiin vanerilevyä. Kaksi anturia asennettiin, yksi kuhunkin kiskoon (kuva 25.).

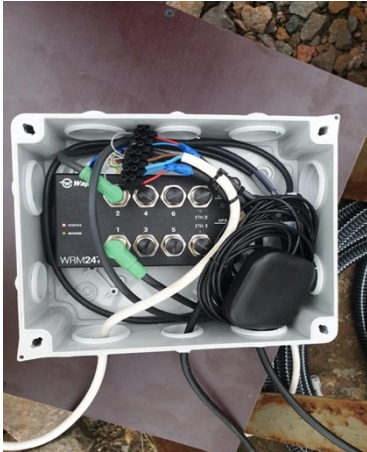
Kuva 26. Wapicen-laite (Vesa Tamminen, 2020).

LVDT-anturit eivät välitä dataa, vaan anturit ovat itsessään vain liiketunnistimia ja siksi anturit vaativat laitteen, joka pystyy välittämään halutut datat valitulla yhteydellä. Wapice Intelligent IoT Edge Device WRM247+ (Wapice) valittiin tähän toimeen (kuva 26.). Wapice on kauko-ohjattava laite, jonka vuoksi siihen voidaan liittää erilaisia antureita ja dataa voidaan ohjata haluttuun palvelimeen WLAN- tai 3G-yhteyksillä. Tähän projektiin valittiin 3G-yhteys, IoT SIM-kortti teleoperaattori Telialta. Ennen kuin antureiden asennusta pystyttiin suorittamaan, LVDT-anturit täytyi kytkeä ja konfiguroitava toimimaan halutulla tavalla. Myös SIM-kortti oli asennettava ja testattava datayhteyden varmistamiseksi. Vaikka Koskelan varikolla oli käytettävissä oleva kiinteä sähköverkko laitteille, LVDT-anturoinnissa päätettiin käyttää aurinkovoimaa virran ylläpitämiseksi. Näin saatiin uutta tietoa ja tutkimusaineistoa aurinkopaneelitekniikasta ja mitä vaaditaan Suomen syys- talviolosuhteissa.

Ensimmäiseksi anturit asennettiin Wapicen 4-20 mA:n tuloportteihin, joissa ne toimivat hyvin 24 V:n virtalähteen kanssa laboratorio-olosuhteissa. Anturit kalibroitiin 4-20 mA:n alueelle Wapicen-laitteen kanssa. Yksi laitteen 4-20 mA:n sisääntuloporteista vaurioitui melkein heti asennuksen jälkeen Koskelan varikolla ja toinen jäljellä jäänyt sisääntuloportti hajosi seuraavana päivänä. Vahingon syyksi epäiltiin oikosulkua. Antureiden kytkennät vaihdettiin 0-30 V:n analog-portteihin. Muunnos 4-20 mA:sta tehtiin lisäämällä 410  $\Omega$  vastus jännitteeksi sarjaan anturin ja akun kanssa. Jännite vahvistettiin toimintovahvistinkytkimellä, jotta saataisiin resoluutio vastaamaan alkuperäisen asennuksen tasoja.

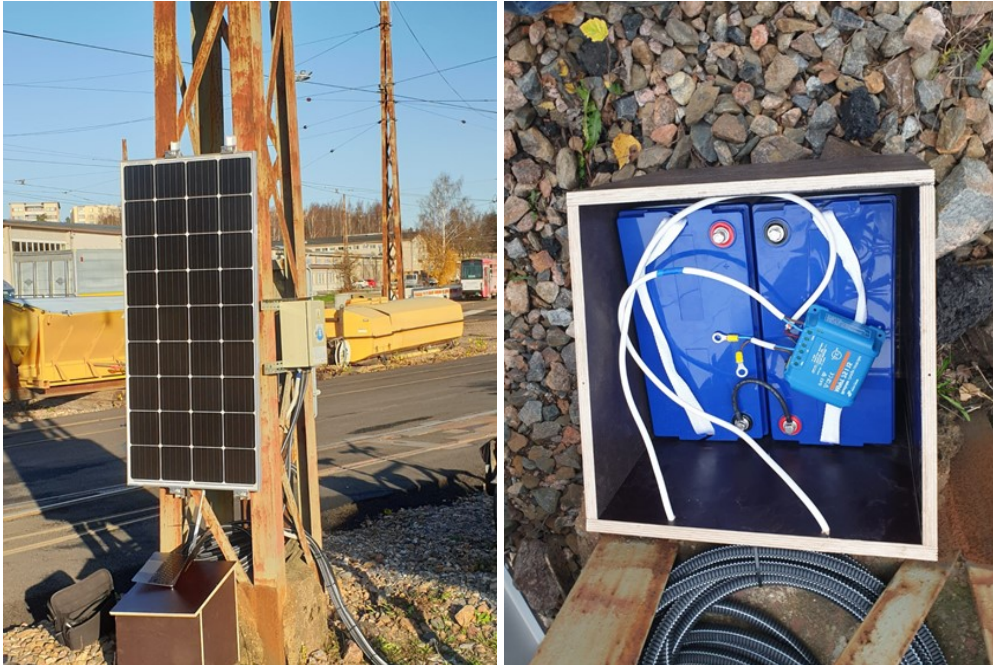
Kuva 27. LVDT-antureiden ja Wapicen-laitteen virranlähteet (Vesa Tamminen, 2020).

Koskelan varikolla käytettiin suurta aurinkopaneelia, jonka tarkoitus oli ladata akkuja (kuva 27.). SZ-180-36M 180W aurinkopaneeli kiinnitettiin samaan pylvääseen, johon ISAn

sähkökaappi asennettiin. Aurinkopaneeli asennettiin kiinni pylvääseen kiinnitettyyn telineeseen.

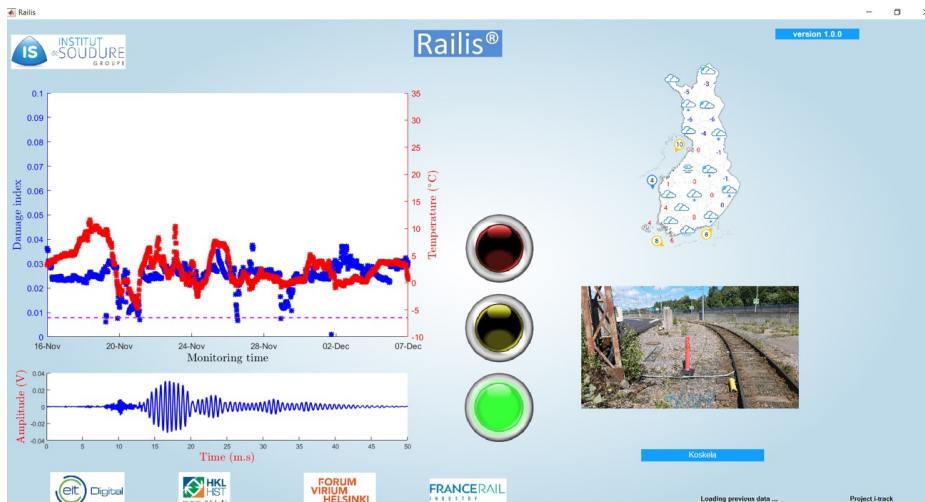
Kuva 28. Railis-alusta ennen kiskon leikkuuta (Vesa Tamminen, 2020).

Kuvasta (kuva 28.) näkee Railis-alustan näkymä ennen kiskonleikkausta. Merkkivalo on vihreänä, joka tarkoittaa, että laitteista saadun datan mukaan kisko on ehjänä. Siniset pisteet kuvastavat kiskon vaurioindeksiä (Damage index, DI) ja ne ovat kiskon rikkoutumisesta kertovan rajan yläpuolella. Rajan alapuolella on kuitenkin joitakin pisteitä, kuten alla olevasta kuvasta näkee 20.11.2020 kohdalta. Railis-alustan algoritmit tulisi mukauttaa siten, että huonon signaalin data pystytään erottamaan rikkoutuneen kiskon datasta.

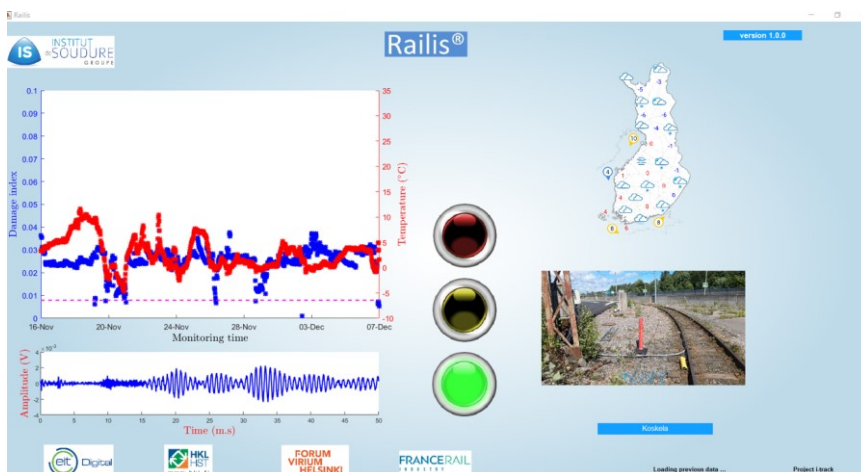
Kuva 29. Railis-alusta manipulaatio kokeen jälkeen (Vesa Tamminen, 2020).

Kuvassa (kuva 29.) Railis-alustan näkymä kiskon täydellisen rikkoutumisen jälkeen. Tästä voidaan nähdä, että DI on alle rikkoutumisen rajan, mutta siitä huolimatta merkkivalo on vihreänä. Tämä johtui siitä, että vaaditaan viisi peräkkäistä data muutosta, jolloin DI menee alle rikkoutumisen rajan. Tämän asetuksen tarkoitus on varmistaa kiskon vahingoittumisesta syntyneen datan todellisuus.

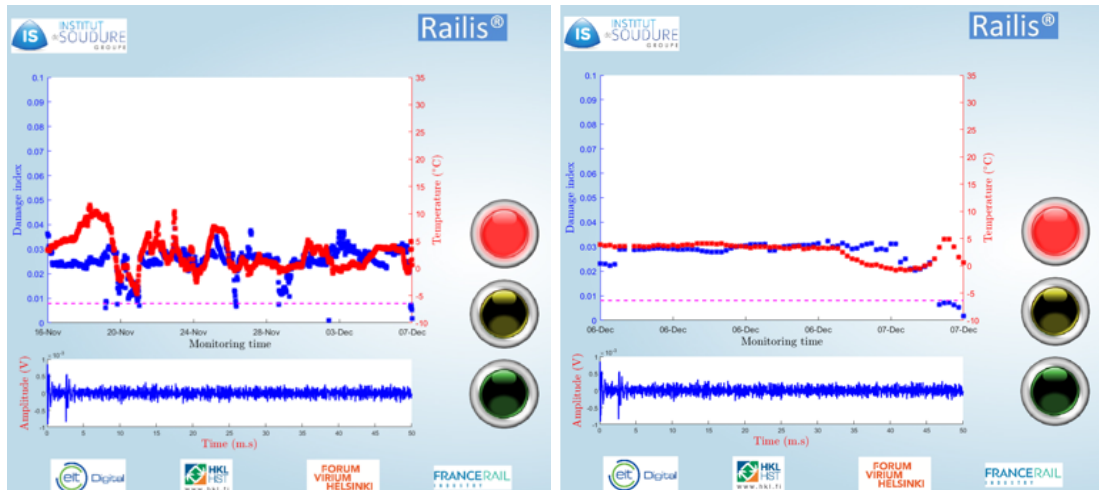
Kuva 30. Vasemmalla: Railis-alusta, kun DI on osunut viidesti rikkoutuneen rajan alle. Oikealla: Zoomattu näkymä kiskon manipulointi kokeen ajalta (FVH, 2020).

Kuvassa (kuva 30. vasemmalla) näkyy, että merkkivalo on muuttunut punaiseksi tämän jälkeen, kun DI on osunut viidesti peräkkäin alle rikkoutuneen rajan. Kuvassa (kuva 30. oikealla) näkyy Railis-alustan vaurioindeksin näkymä kiskon manipulointi kokeilun ajalta,

7.12.2020 Koskelan varikon pilotointikohteesta, josta pystyy havaitsemaan selvästi DI:n vaihtelun sahuksen seurauksesta.
