PADONKOROTUSTYÖMAAN LAADUNVARMISTUS
URAKOITSIJAN NÄKÖKULMASTA

Opinnäytetyö
Rakennus- ja yhdyskuntatekniikka
Insinööri AMK

VUOSI 2021

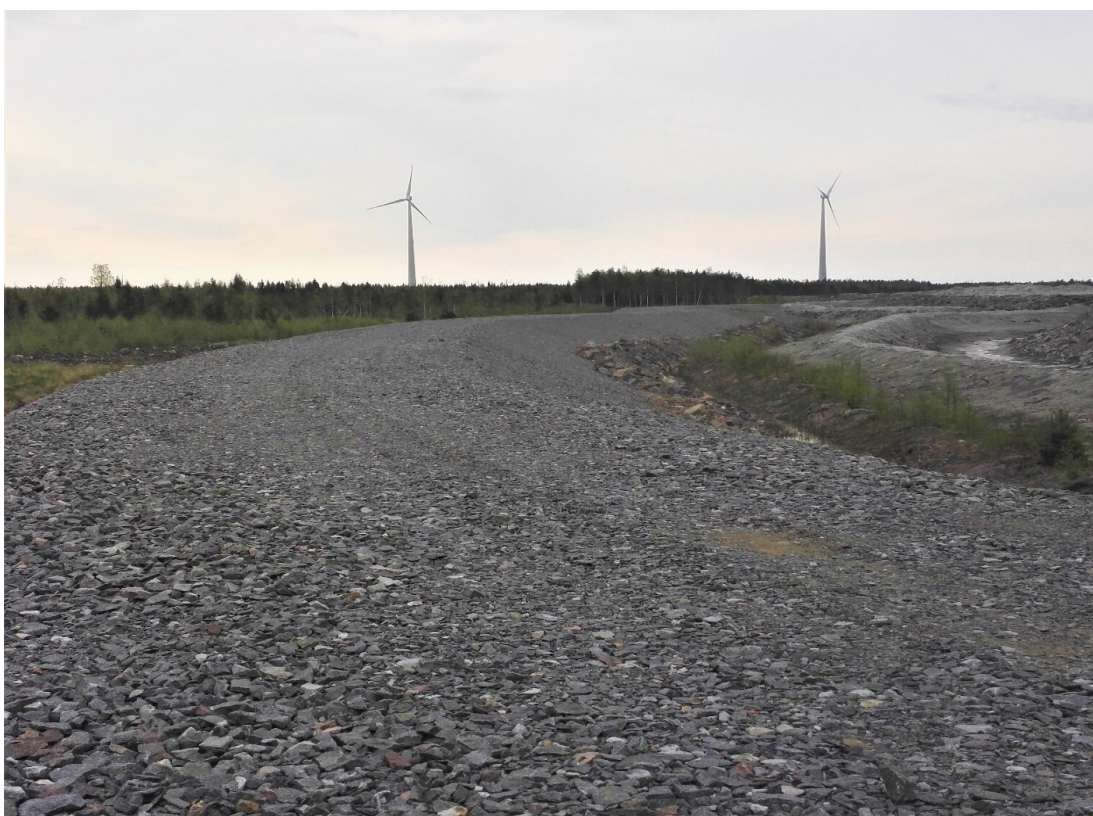
Homogeeninen maapato on mahdollisimman samanlaisesta maamateriaalista rakennettu patorakenne. Patorakenteessa ei käytettä eri kerroksia tai tiivistäviä kalvoja. Patoranteen luiskat on yleensä eroosiosuojattu, johtuen moreeni maa-ainekselle ominaisesta eroosio herkkyydestä. Maapadon rakentamiseen käytetään yleensä moreenia tai muuta mahdollisimman homogeenista maa-ainesta (savea tai silttiä). Yleensä maapatojen korkeus on alle 10 metriä, mutta hyvinkin massiivisenkin rakenteen rakentaminen on mahdollista. Alla kuvassa on kuvattuna moreenista rakennettu maapato korotettuna tasoon +98.00 m.

Kuva 1. Padonkorotus tasoon +98.00 m

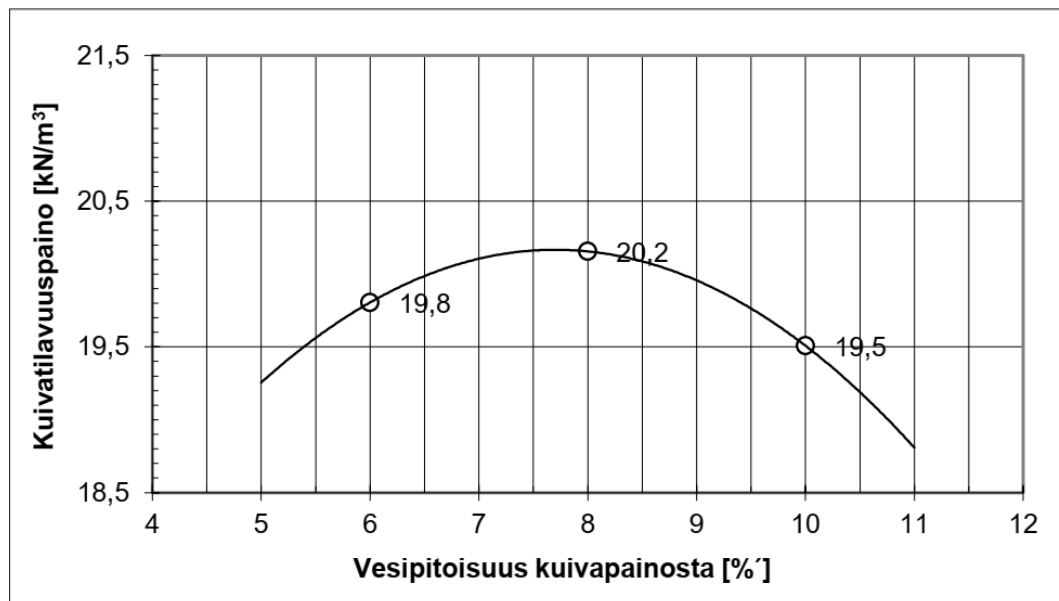
Näytteiden perusteella määritettiin rakeisuuskäyrän perusteella maalajiluokitukseksi muiden näytteiden osalta siHkMR silttinen hiekkamoreeni ja KK6 näyte oli HkMr hiekkamoreenia (katso liite 1). Parannetulla Proctor-sullonta kokeella määritettiin patopenkereen tiivistystyön kannalta oleelliset arvot. Näytteiden kuivatilavuuspaino vaihteli 20,0–20,4 kN/m³ välillä ja optimivesipitoisuuden ollessa 7-8 %, Proctor-sullonta koe tehtiin kolmella eri vesipitoisuudella.

Kuva 4. Näytteen KK2 Kuivatilavuuspainon käyrä, eri vesipitoisuuksilla (Liite 1)

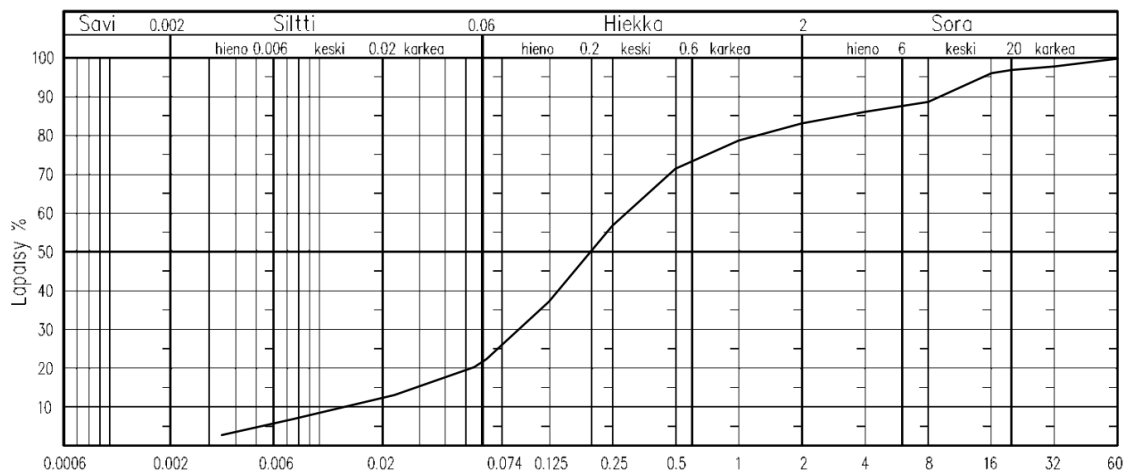
KK6 näytteen patomoreenille asetetun arvon ylitys selittyy todennäköisesti raekokojakauman erolla vastaaviin muihin näytteisiin. KK6 näytteen GEO- luokitus on HkMr, joten jo luokituksen perusteella näytteen moreeni omaa karkeamman raekokojakauman, pienempien rakeiden alle 0,06 mm osuus on n. 22 %. Vedenläpäisevyyden vertailu raekoon perusteella on kuitenkin verraten epätarkkaa erityisesti moreeneissa (Jääskeläinen 2011, 69).

Kuva 5. KK6-näytteen raekoko jakauma (Liite 1)

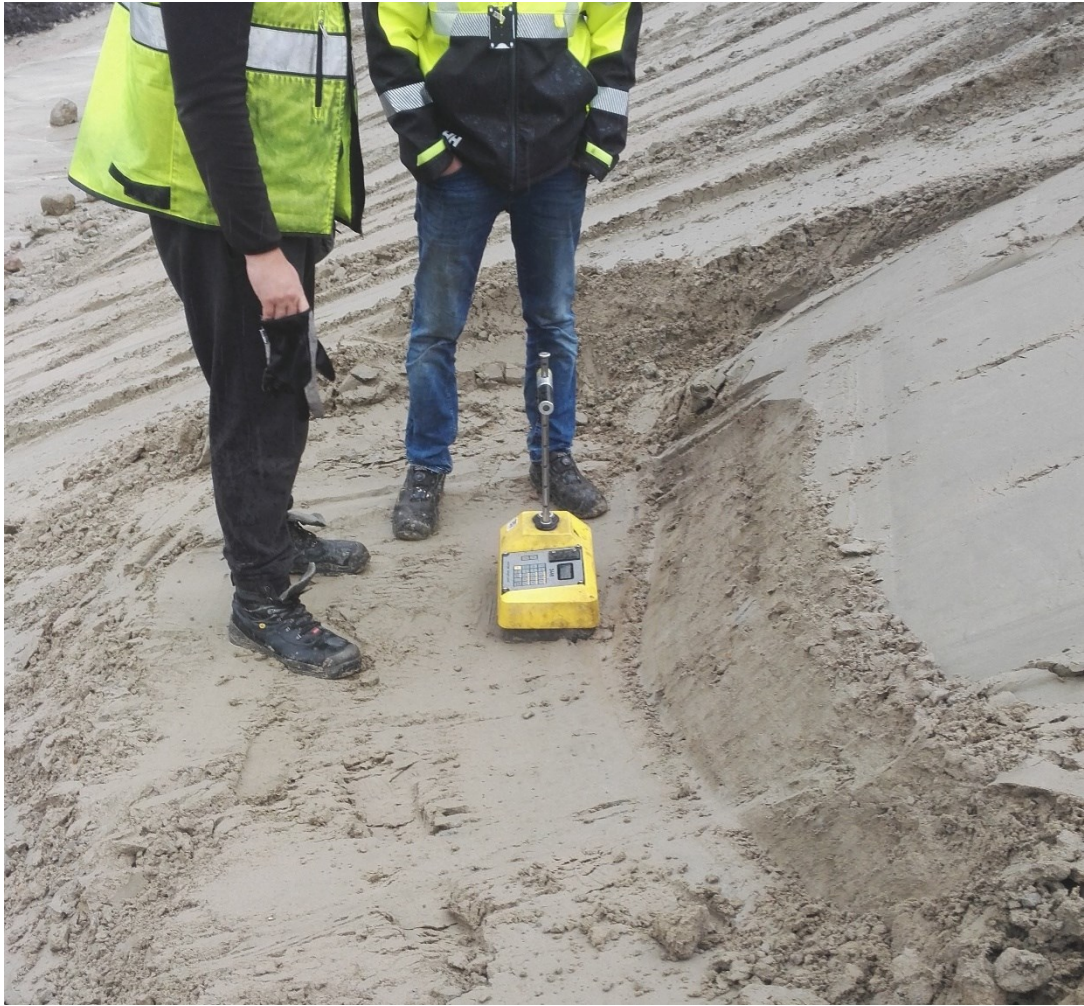
Kuva 7. Tiiveyden mittausta työmaalla Troxler-laitteella

Vauriot korjattiin kaivinkonetyönä, luiskaamalla padon luiskat uudelleen oikeaan kaltevuuteen ja tekemällä eroosiosuojaus louheesta. Sivuluiskien louheen rakeisuusvaatimus oli #0–150 mm, mutta poikkeuksellisesti korjauksessa käytettiin #0–90 mm mursketta. Materiaalin laadun vaihto hyväksyttiin padon suunnittelijalla. Rakenteen tiiveys varmistettiin tekemällä luiskiin tiiveysmittaukset Troxler-laitteistolla n. 50 m välein. Padon muodon toteumaa seurattiin kaivinkoneen 3D-

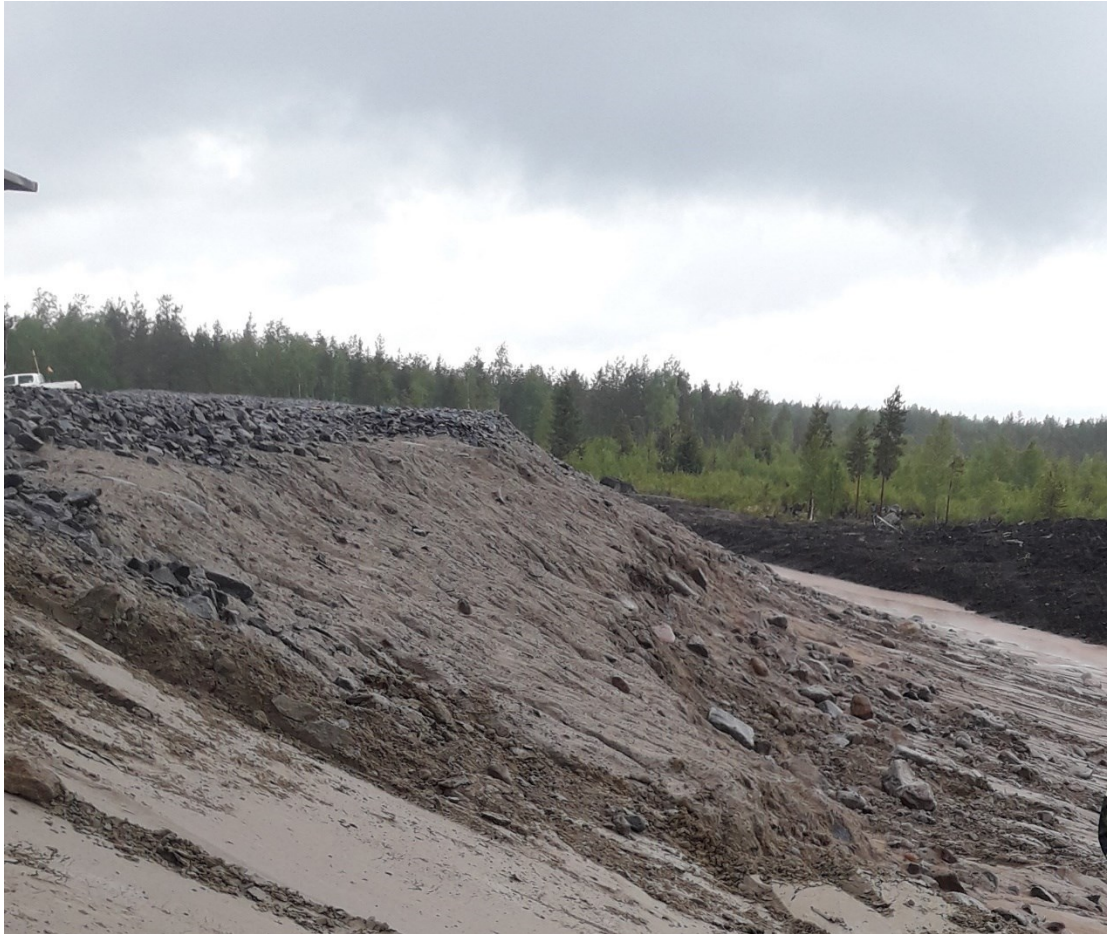
Padon sivuluiskien suojaverhous oli jäänyt osittain tekemättä ennen talven tuloa. Moreenin eroosioherkkyydestä johtuen sade ja sulamisvedet aiheuttivat eroosiovauriota padon suojaamattomiin luiskien osiin ja osa luiskassa olevasta moreenista oli valunut suotovesien keräilyjojan.

Kuva 8. Eroosion aiheuttamaan vauriota
