Haitta-aineiden tunnistaminen korjaus- työmaalla

Metropolia Ammattikorkeakoulu

Rakennusmestari (AMK)

Mestarityö

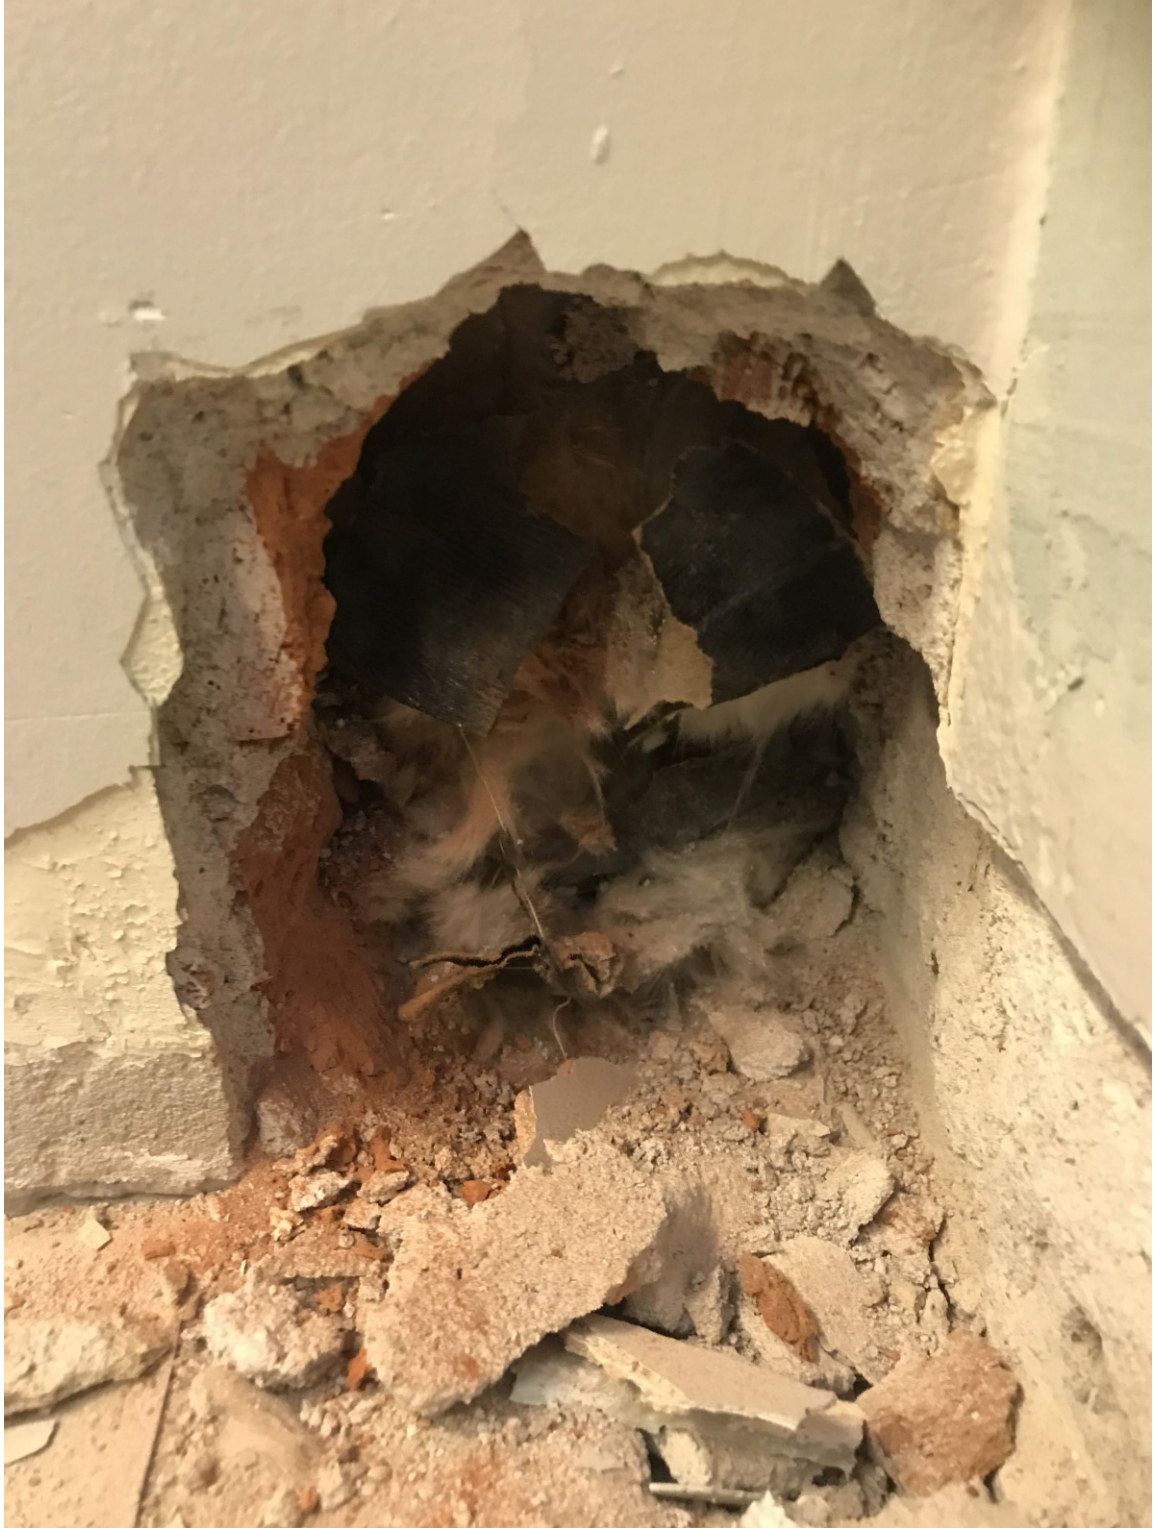
Kuva 2. Asbestia sisältävä seinäeriste (Sjöberg 11/2019)

Asbesti on yleisnimike mitä käytetään suurimalle osalle kuitumaisille silikaattimineraaleille. Asbestia on käytetty Suomessa yleisesti 1910–1992, jonka jälkeen asbestin valmistu sekä maahantuonti kiellettiin 1.1.1993 ja asbestin käyttö ja myyminen kiellettiin 1.1.1994. Asbestia voidaan löytää melkein kaikista rakennusmateriaaleista sen hyvästä palonkestävyydestä sekä hyvän mekaanisen rasituksen kestävydestä johtuen. Esimerkiksi koulurakennuksen väliseinämuurauksen välinen seinä -ja täyttöeriste sisälsi suuret määrät asbestia (Kuva 2).

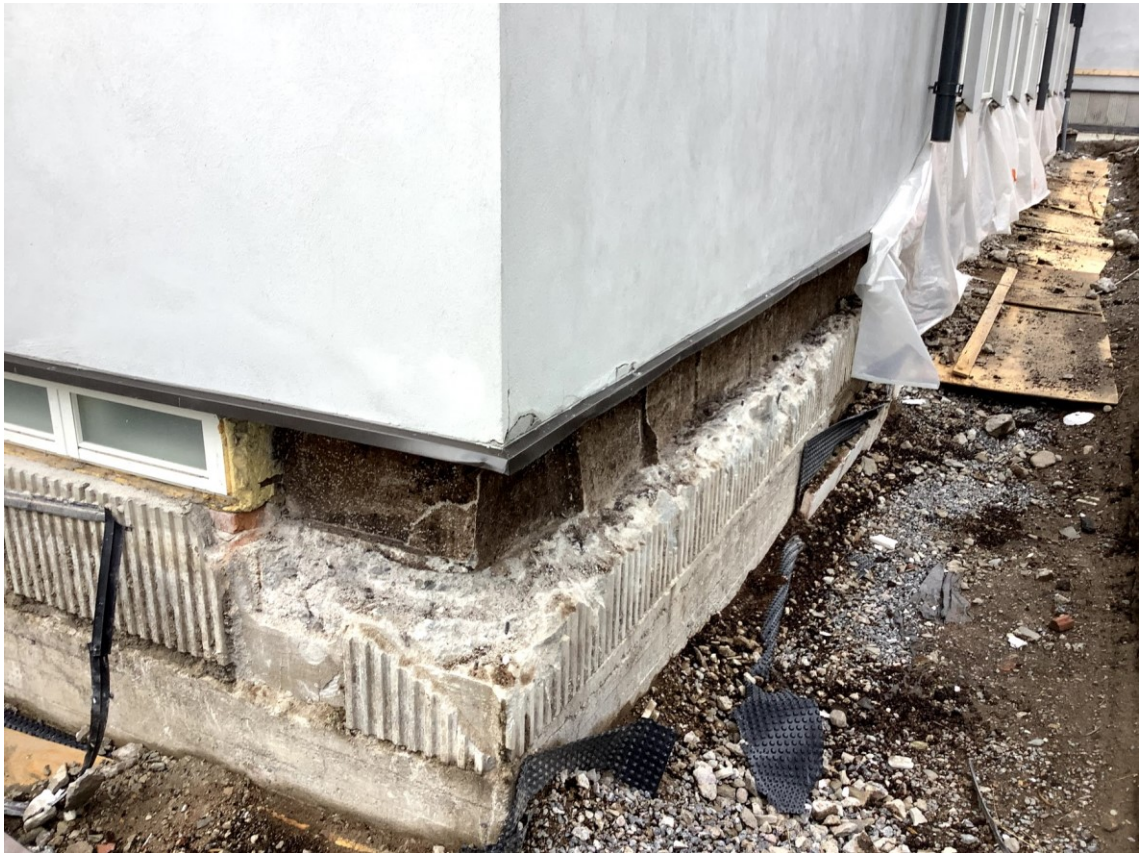
Kuva 3. Kivihiilipikeä sisältävä vedeneristys sokkelin sisällä (Sjöberg 4/2019)

Kivihiilipiki, joka sekoitetaan monesti kreosottiin on todellisuudessa kreosootin, kreosoottiöljyn ja kreosoottipien ja kivihiilitervan tislauksjäännös, joka sisältää suuria määriä epäorgaanisia yhdisteitä. Kivihiilipiestä vapautuu PAH yhdisteitä, jotka ovat tutkitusti syöpää aiheuttavia. Kivihiilipiki on ulkonäöltään tumman sävyistä pikimäistä todella voimakashajuista ainetta, jota on yleisesti käytetty Suomessa 1870 luvulta saakka. Kivihiilipikeä on käytetty vedeneristeenä niin alapohjissa, sokkeleissa (Kuva 3) kuin vesikatoilla ja sitä on käytetty puuaineiden kyllästämiseen laajalti kaikissa rakennusmuodoissa. Kivihiilipien käyttö on nykyään sallittua vain sellaisessa teollisuudessa missä sitä pystytään valvomaan, kuten esimerkiksi ratatöissä, Tällöinkin bentsopyreenin pitoisuus

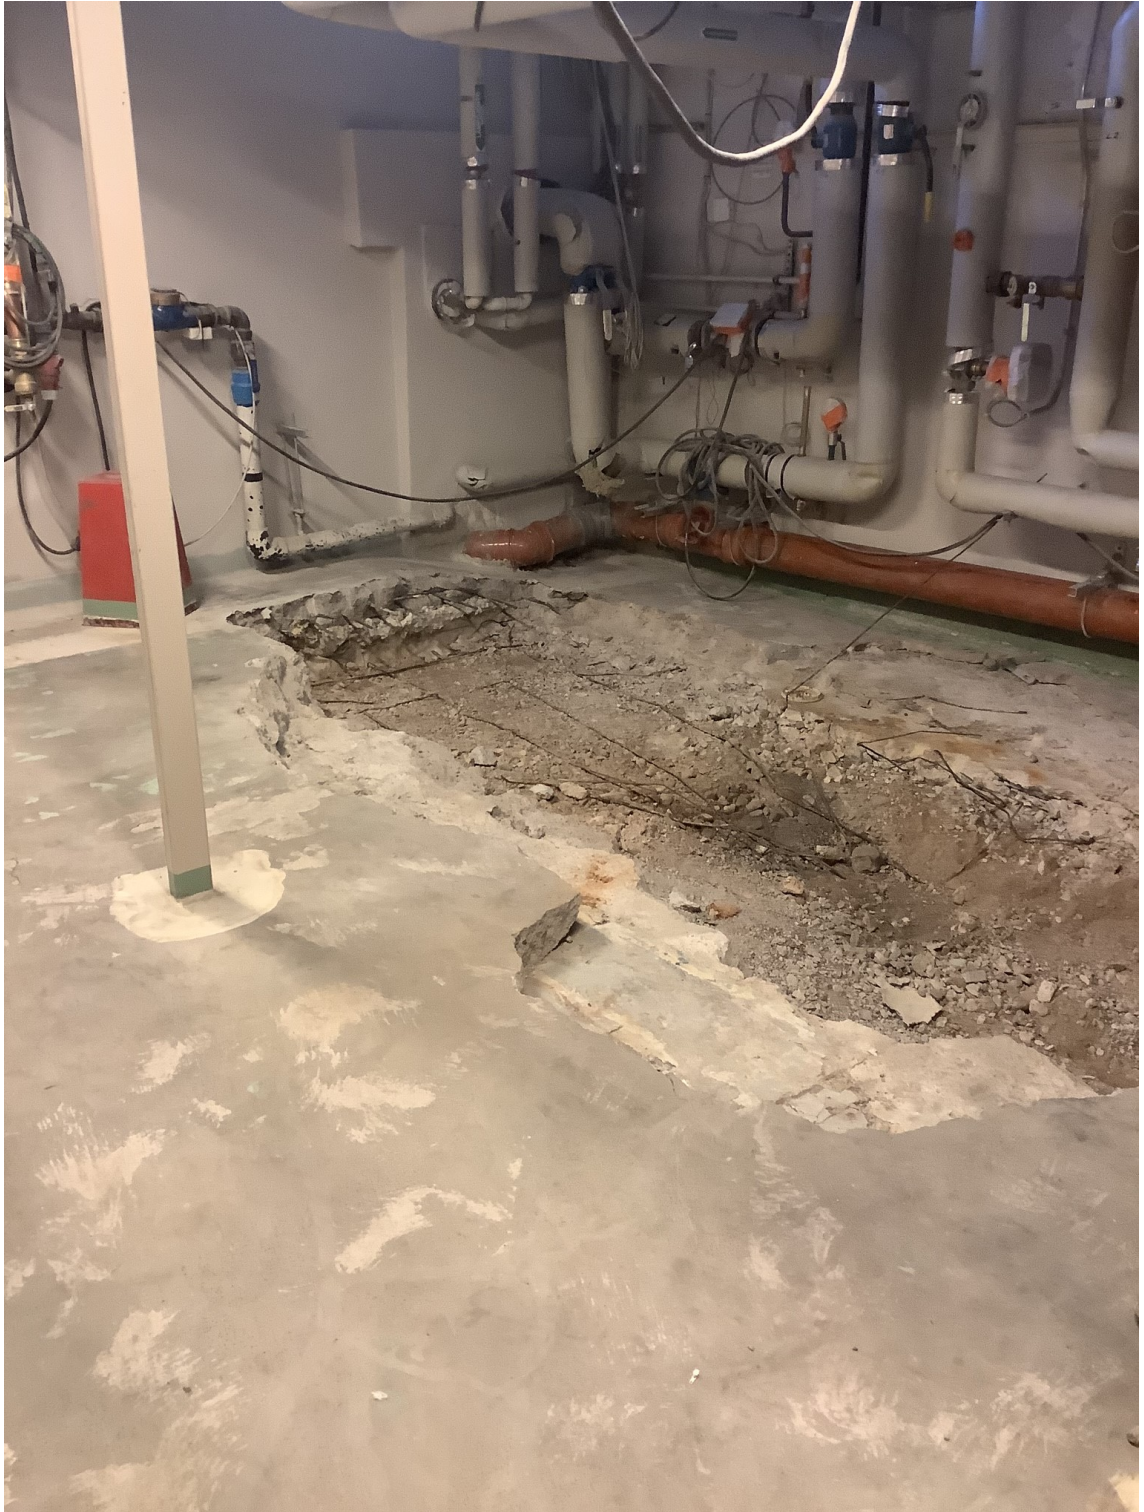
Kuva 4. Öljyä sisältävän betonilaatan purku (Sjöberg 9/2019)

Esimerkkinä käytetään 1970 luvulla rakennetun koulurakennuksen lämmönjakohuoneen peruskorjausta, jossa oli määrä uusia akustiikkalevyt sekä tiedä betonilattiaan pieni koroke. Korokkeen tekeminen vaati vanhan lattian avaamista siinä määrin että päästään kiinni vanhoihin raudoituksiin. Betonilattian avauksen yhteydessä huoneeseen tuli vahva polttoöljyn haju, jonka takia purku pysäytettiin (Kuva 4). Tämän jälkeen kohteesta tehtiin VOC mittaukset sekä vietiin pieni määrä betonilaatan alla olevasta hiekasta analysoitavaksi. Lopputuloksena koko lämmönjakohuoneen laatta purettiin haitta-ainepurkuna ja alapohjan hiekka poistettiin kokonaisuudessaan koska öljyn imeytymissyvyyttä ja laajuutta ei voitu varmistaa. Työn kesto sekä kustannukset nelinkertaistuivat tässä tapauksessa.
