Opinnäytetyö AMK  
Rakennustekniikka  
Tuotantojohtaminen  
2012

# PUURUNKOISEN ILMANVAIHTOKONEHUONEEN TOTEUTUS VESIKATOLLE

Opinnäytetyön tavoitteena oli vesikatolle rakennettavan ilmanvaihtokonehuoneen toteutuksen suunnittelu ja valvonta sekä puu- ja teräsrunkoisen toteutusvaihtoehdon vertailu. Työn lähtökohdina olivat arkkitehti- ja rakennesuunnitelmat, joiden mukaisesti työ toteutettiin. Tässä työssä käydään vaihe vaiheelta läpi puurunkoisen ilmanvaihtokonehuoneen toteutus vesikatolle työn suunnittelusta aina ilmanvaihtokoneiden asennukseen asti. Teräsrunkoisen ilmanvaihtokonehuoneen toteutusta peilataan toteutettuun puurunkoiseen ilmanvaihtokonehuoneeseen.

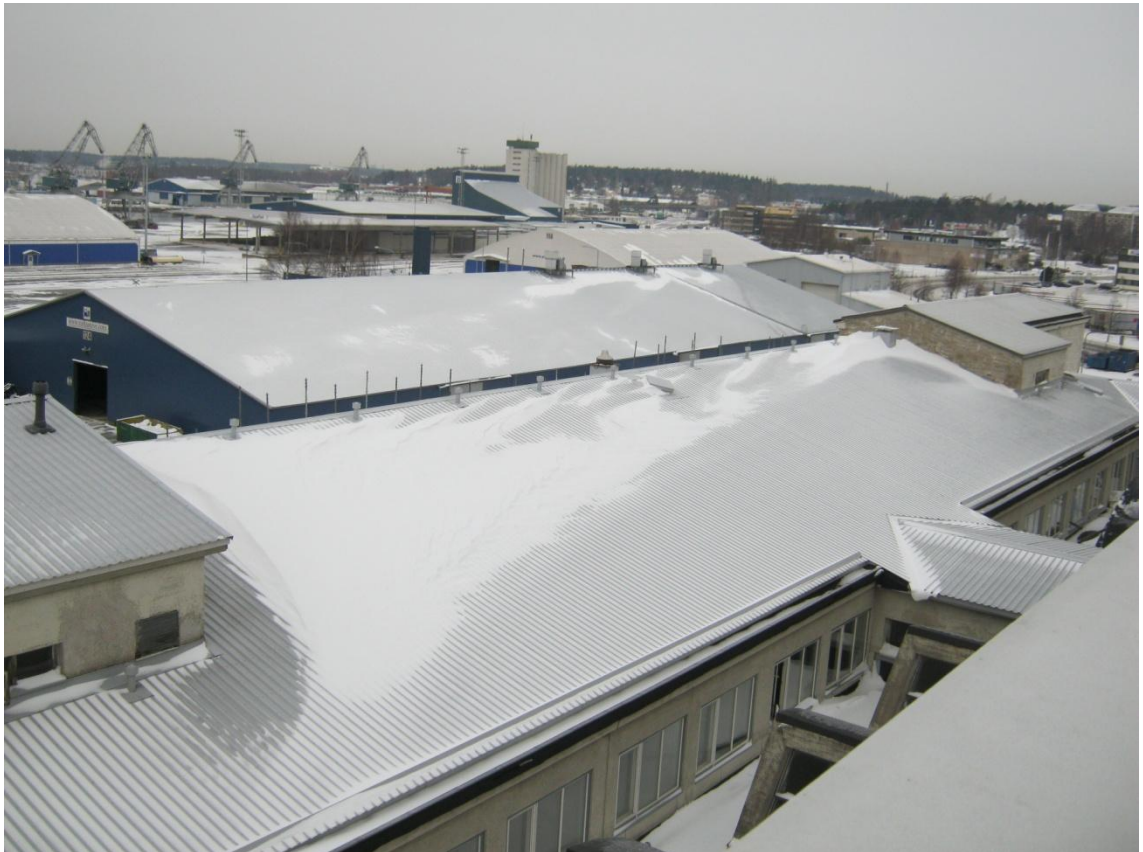
Kuva 2. Vanha vesikatto, jonka kohdalle uusi IV-konehuone toteutettiin.

Tässä työssä käsitelty IV-konehuone tehtiin vesikatolle kahden porrashuoneen väliin siten, että porrashuoneiden ja IV-konehuoneen vesikaton harjat olivat yhtenäiset. Kuvassa 2 näkyy porrashuoneiden vesikatot, jotka olivat muuta vesikattoa korkeammat. Vanhat vesikatot olivat profiilipellillä katettuja lapekattoja.

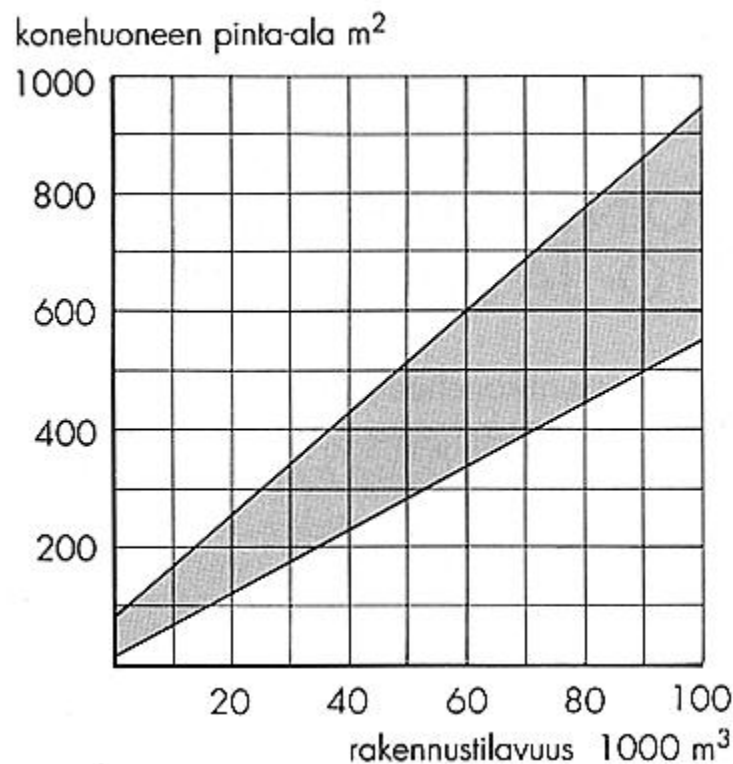
Kuva 3. Konehuoneen pinta-ala rakennustilavuuden mukaan (RT 92-10478 1992).

Kuvassa 3 esitetään konehuoneen pinta-ala rakennuksen tilavuuden mukaan. Konehuoneen mitoituksessa suositellaan käytettäväksi käyrien keskialuetta. Jos rakennuksessa on runsaasti esimerkiksi liike- ja autohallitiloja, käytetään ylemmää käyrää. (RT 92-10478 1992.)

IV-koneiden vaikutusalue on esitetty liitteessä 1. Tässä työssä käsitellyn konehuoneen IV-koneet ovat TK06/PF06, jonka vaikutusalueet ovat 1. ja 1P kerroksessa, sekä TK11.1/PF11.1 ja TK11.2/PF11.2, jotka vaikuttavat 2. kerroksessa. Näiden IV-koneiden vaikutusalueen rakennustilavuus on noin 16 000 m<sup>3</sup>. Tällöin kuvan 3 mukaan IV-konehuoneen pinta-ala tulisi olla noin 200–250 m<sup>2</sup>. IV-konehuoneen pinta-ala oli 260 m<sup>2</sup>.

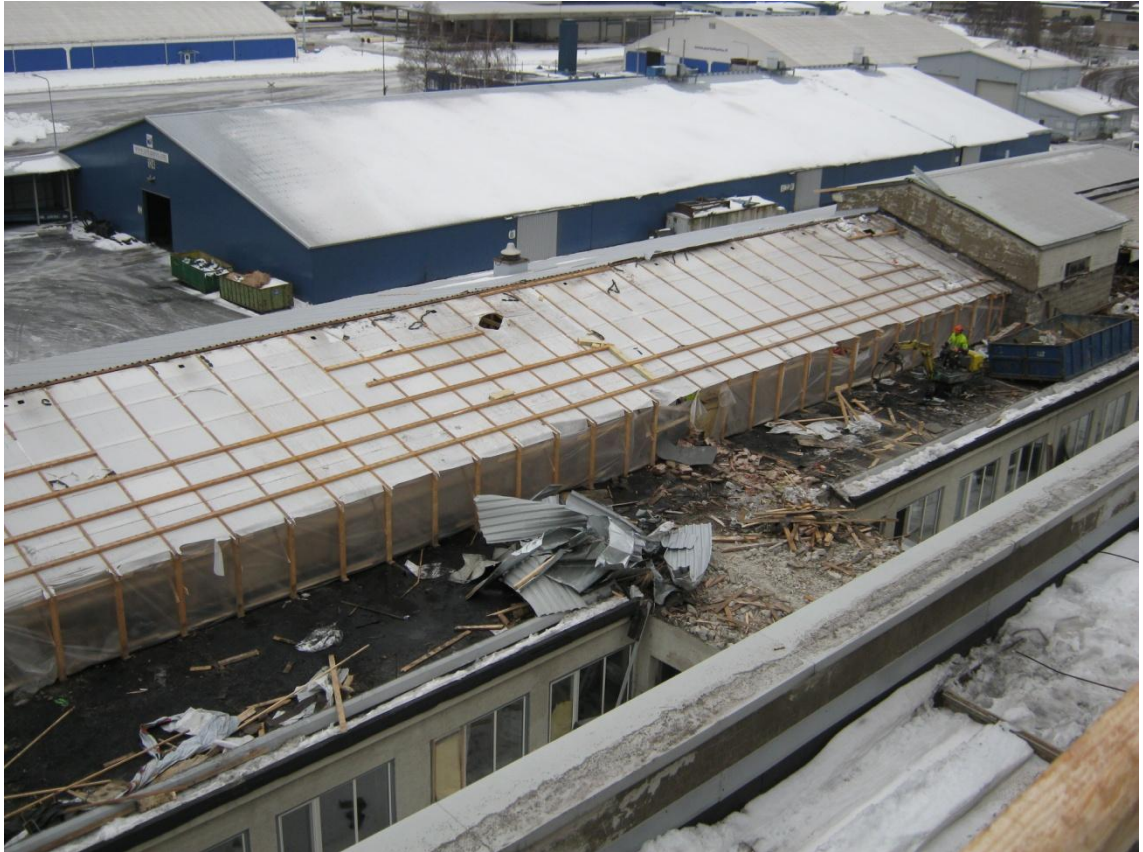
Kuva 5. Vanhoja vesikattorakenteita käytettiin sääsuojana.

Koska tulevan IV-konehuoneen alapuolisissa tiloissa oli käynnissä sisävalmistusvaiheen töitä, oli estettävä kosteuden pääsy näihin tiloihin. Erilaisilla sääsuojilla kyetään suojaamaan rakennuskohde. Tässä tapauksessa päätettiin hyödyntää vanhoja vesikattorakenteita sääsuojana. Vanhat vesikattopellit purettaisiin juuri ennen puurunkotyötä, jolloin jätettäisiin vanha aluskate suojaksi (ku-

va 5). Runko tuotaisiin aluskatteen läpi ja uudet vesikattorakenteet tehtäisiin vanhan vesikaton yläpuolelle. Vanhat vesikattorakenteet purettaisiin uuden vesikaton suojassa, jolloin IV-konehuone ei olisi missään vaiheessa ilman sääsuojaa.

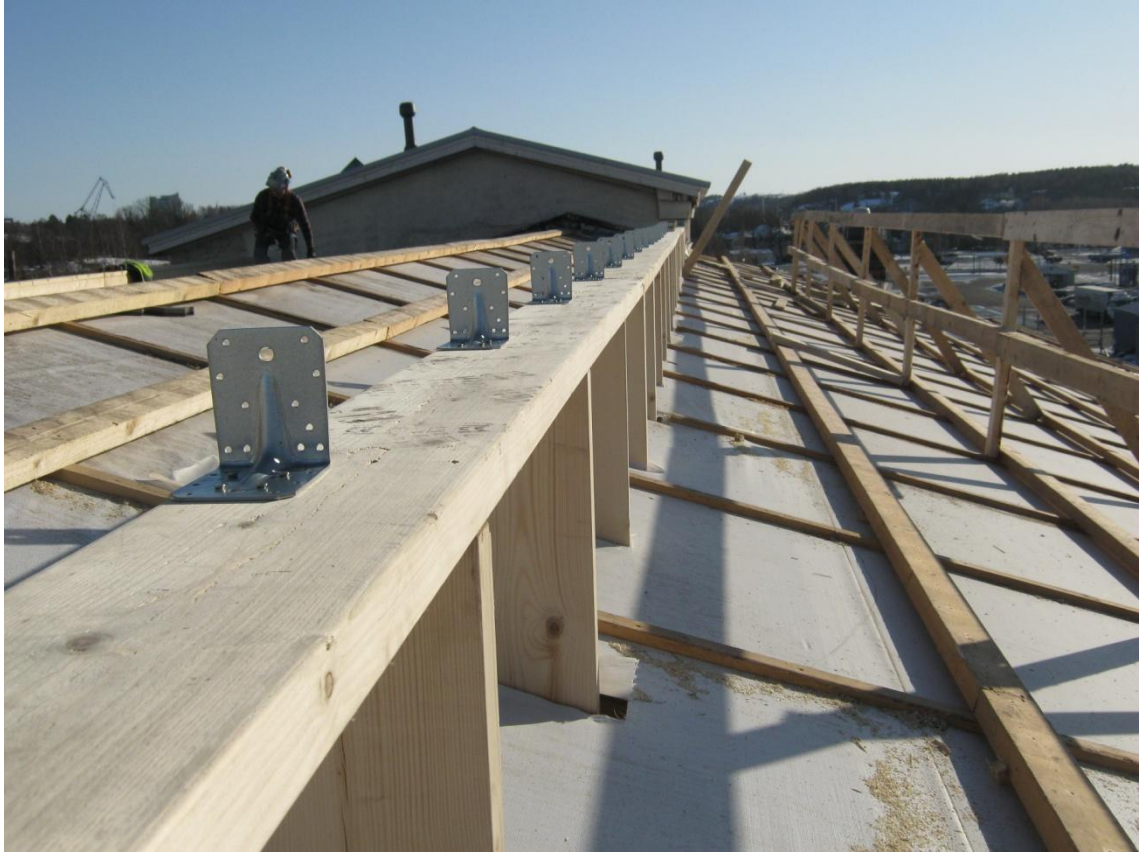
Kuva 6. Vesikatonkaton suojakaiteet.

Kuilujen ja IV-kanavien läpivientien ympärille asennettiin kaiteet putoamissuojaukseksi. Säätettävälle lapekatolle tehtiin puiset kaiteet (kuva 6), jotta katon päällä kyettiin työskentelemään turvallisesti.

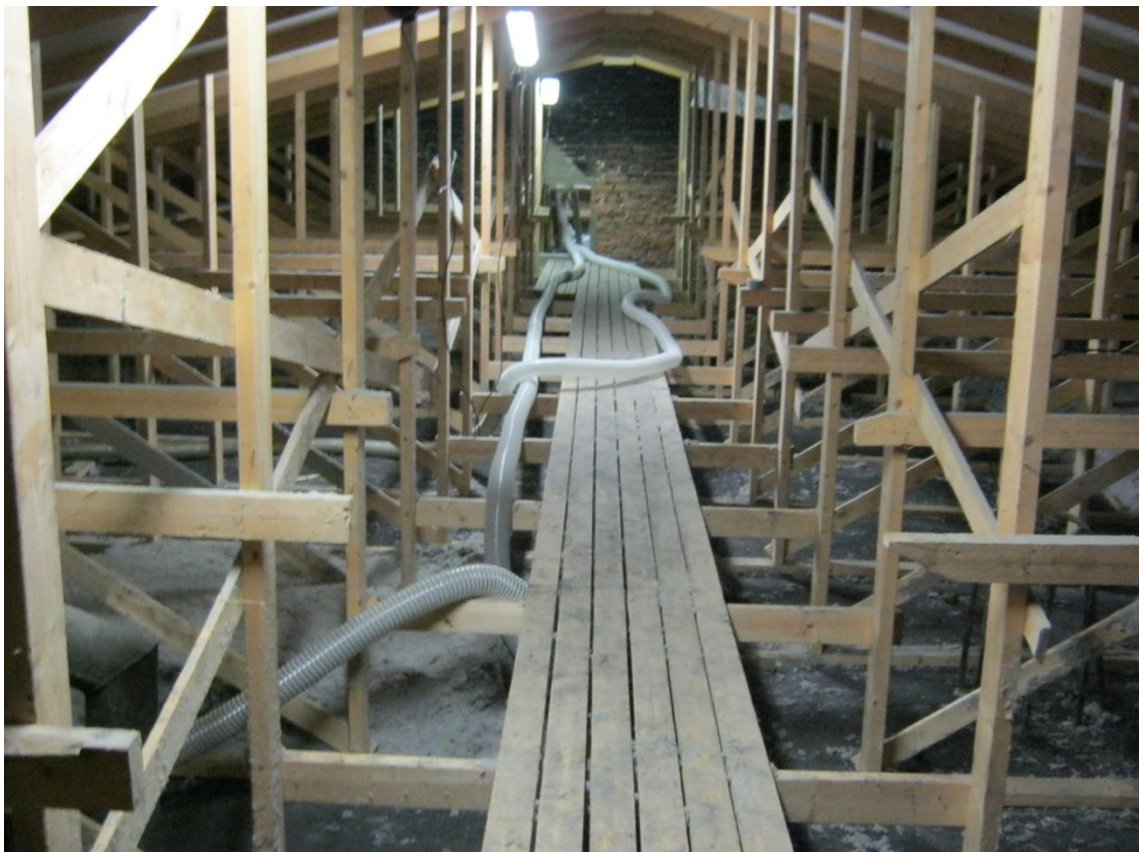
Kuva 7. Vesikaton vanhat pukkiristikot.

Yläpohjan vanhat puhalletut lämmöneristeet imettiin pois kokonaan vanhaan holviin asti suurtehoimurilla, pakattiin paaleiksi ja varastoitiin työmaalle uusiokäyttöä varten. Kuvassa 7 näkyy vanhat pukkiristikot sekä suurtehoimurin imuputki. Eristeet imettiin 2–3 metriä uutta IV-konehuonetta laajemmalta osalta, jotta työskentely olisi helpompaa. Eristeet puhallettiin takaisin vanhalle osalle IV-konehuoneen valmistuttua. Näin kyetään uusiokäyttämään vanhat rakennuseristeet. Puhalluseristeet voidaan uusiokäyttää joko samassa kohteessa tai täysin eri kohteessa. Vanha puhalluseriste pakattiin paaleiksi ja suojattiin.

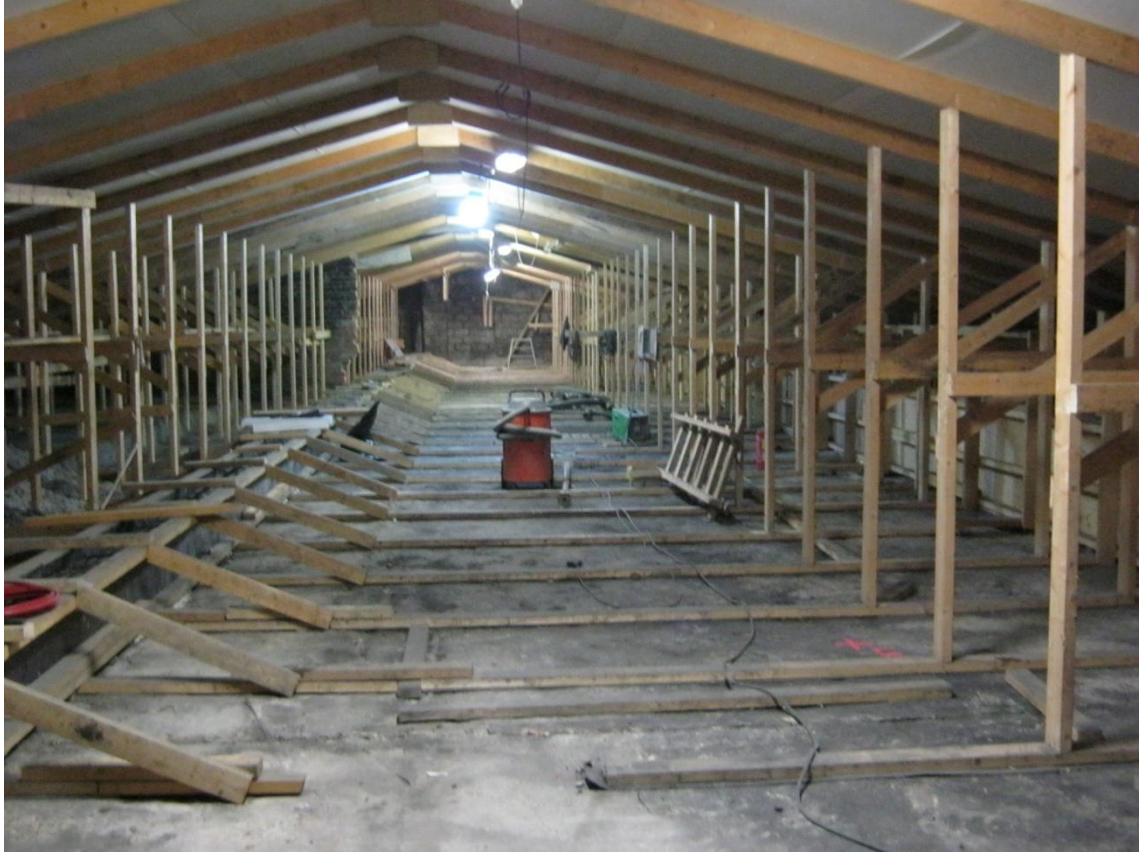
Kuva 9. Palkkimuotit.

Muottityö aloitettiin palkkien sijaintien mittauksella. Holviin kiinnitettyjä vanhoja pukkiristikoiden alasidepuita hyödynnettiin palkkimuottien teossa. Alasidepuihin mitattiin ja merkittiin palkkien sijainti. Alasidepuut katkaistiin suoraksi linjattujen merkkien kohdalta. Alasidepuihin kiinnitettiin muotin alajuoksu. Alajuoksun sisäpuolelle kiinnitettiin korokelautoja koolaukseksi. Juoksun ulkopuolelle kiinnitettiin joka toisen alasidepuun kohdalle tukilaudat. Lautojen väliin kiinnitettiin yläjuoksu ja tihennettiin pystykoolausta. Ensimmäisen muottipuoliskon muottilevyt naulattiin muottipinnaksi. Toinen muottipuolisko koottiin vastaavalla tavalla. Muottilevytyksen pystysuoruus tarkistettiin vesivaa'alla. Muotit tuettiin vinositeillä aluspuihin (kuva 9). Tukilautojen välille kiinnitettiin sidelaudat, ettei betonimassan valupaine pääse levittämään muottia. Korkeissa ja suuren valupaineen alaisissa rakenteissa käytetään lisäksi muottisiteitä. (Ratu 21-0270 2005.)

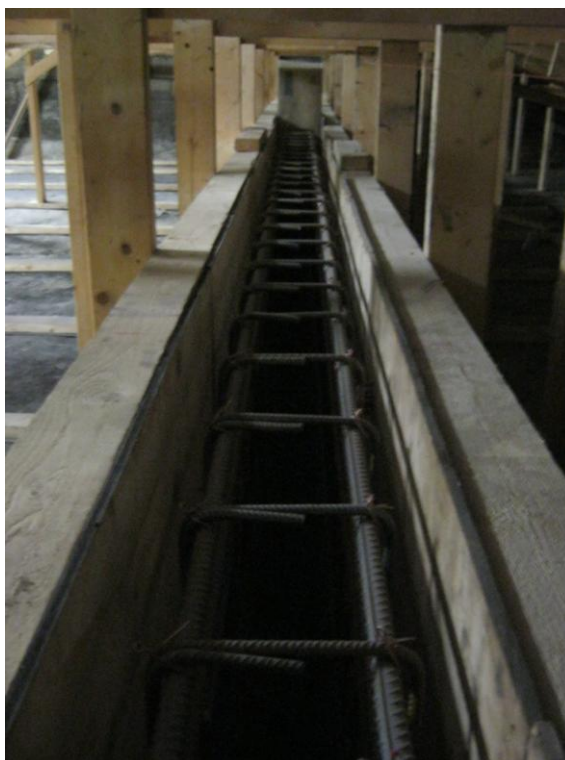
Kuva 10. Palkin raudoitus.

Korkeamman palkin raudoitus tehtiin irtoteräksillä. Ensimmäiseksi kiinnitettiin Peikon työsaumaraudoite muottivaneriin ja porattiin reiät ripustusteräksille muottivanerin läpi. Asennustangot nostettiin paikoilleen ja kiinnitettiin muottiin naulattuihin raudoitusvälikkeisiin. Asennustankoina käytettiin varsinaisia raudoitustankoja. Palkin haat sidottiin asennusteräksiin ja ripustusteräkset kiinnitettiin hakoihin. Lopuksi palkkiteräkset sidottiin hakateräksiin. Kuvassa 10 korkeampi palkki raudoitettuna.

Korkeamman palkin raudoitukset on esitetty uusien palkkien raudoituskuvassa (liite 3). Raudoituskuvassa esitetyt palkit 1, 2 ja 3 ovat IV-konehuoneen korkea palkki. Korkeampi palkki toimii osana vesikaton uutta laattaa, johon työsauma ja ripustusteräkset liittyvät. Matalamman palkin raudoitus ilmenee IV-konehuoneen leikkauskuvasta (liite 4).

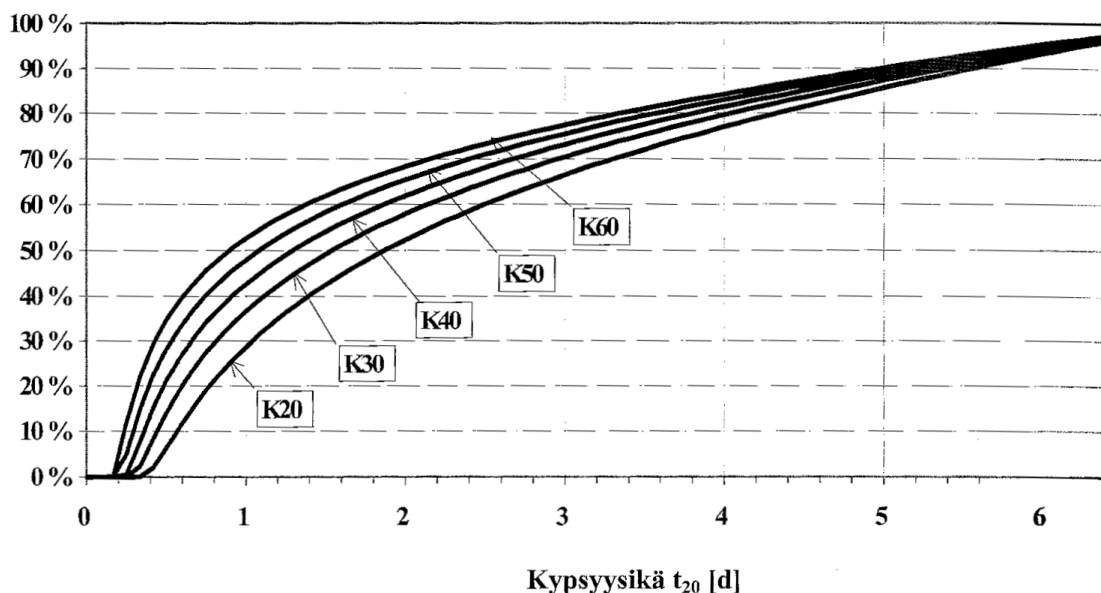
Kuva 11. Nopeasti kovettuvan betonin suhteellisen lujuuden kehitys kypsyysiän funktiona (Suomen betoniyhdistys ry 2004).

Betonin lujuus saadaan kaaviosta, joissa on esitetty kypsyysiän funktiona betonin suhteellinen lujuus eri lujuusluokissa. Normaalisti ja nopeasti kovettuville betoneille on omat kaavionsa. Kuvassa 11 on esitetty nopeasti kovettuvan betonin suhteellisen lujuuden kehitys kypsyysiän funktiona.

3 vuorokauden jälkeen betonin kypsyysikä on 1,45 vuorokautta. Käytetty betoni oli lujuusluokaltaan K35. Betoni on kuvan 11 mukaan saavuttanut 50 % lujuudestaan 3 vuorokaudessa, eli betonin sen hetkinen lujuus on ollut noin 17,5 MN/m<sup>2</sup>. Betoni on jäänyt 3 vuorokauden jälkeen, mutta se on siihen mennessä ylittänyt jäätymslujuuden, joka on kaikilla lujuuksilla 5 MN/m<sup>2</sup>.

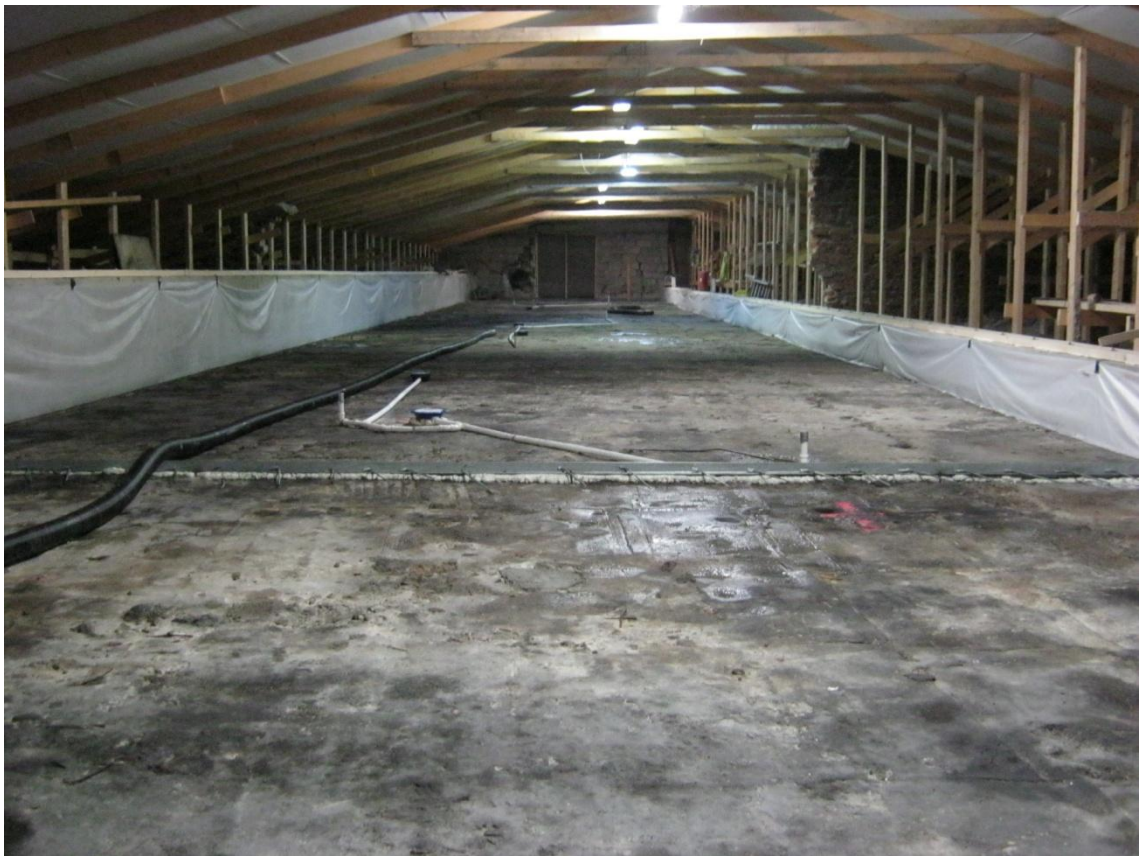
Kuva 12. Pintabetonilattian alusta.

Pintabetonin alustana toimi vanha holvilaatta. Ennen pintalattiavalua asennettiin viemärit ja lattiakaivot. Vanha holvin pinta imuroitiin puhtaaksi ja pinta kasteltiin kosteaksi paremman tarttuvuuden varmistamiseksi ennen valua (kuva 12).

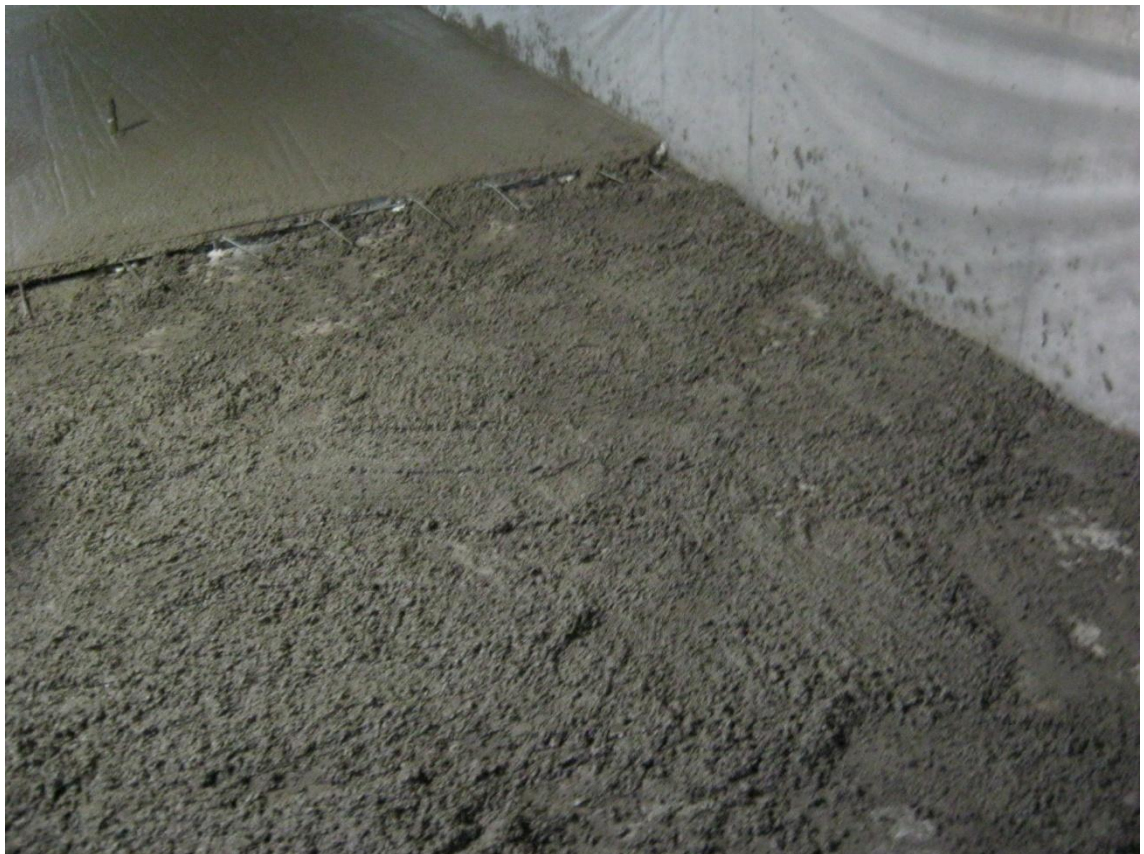
Kuva 13. Pintabetonilattian tartuntaharjaus.

Pintabetonilattian paksuus vaihteli vanhan holvin epätasaisuuden vuoksi 30 mm:n ja 100 mm:n välillä. Betonin tartuntaa parannettiin alustan kastelun lisäksi harjaamalla betonia katuharjalla betonointityön edellä (kuva 13).

Tartuntaharjauksella voidaan parantaa laatan tartuntaa ja se tulee tehdä aina alle 70 mm paksujen pintavalujen alustoille. Tartuntalaastina voidaan käyttää varsinaiseen valuun tulevaa betonimassaa, jota harjataan alustan päälle ohut kerros. Betonikerros ei saa kuivua ennen massan levitystä sen päälle. (Betonteollisuus ym. 2012.)

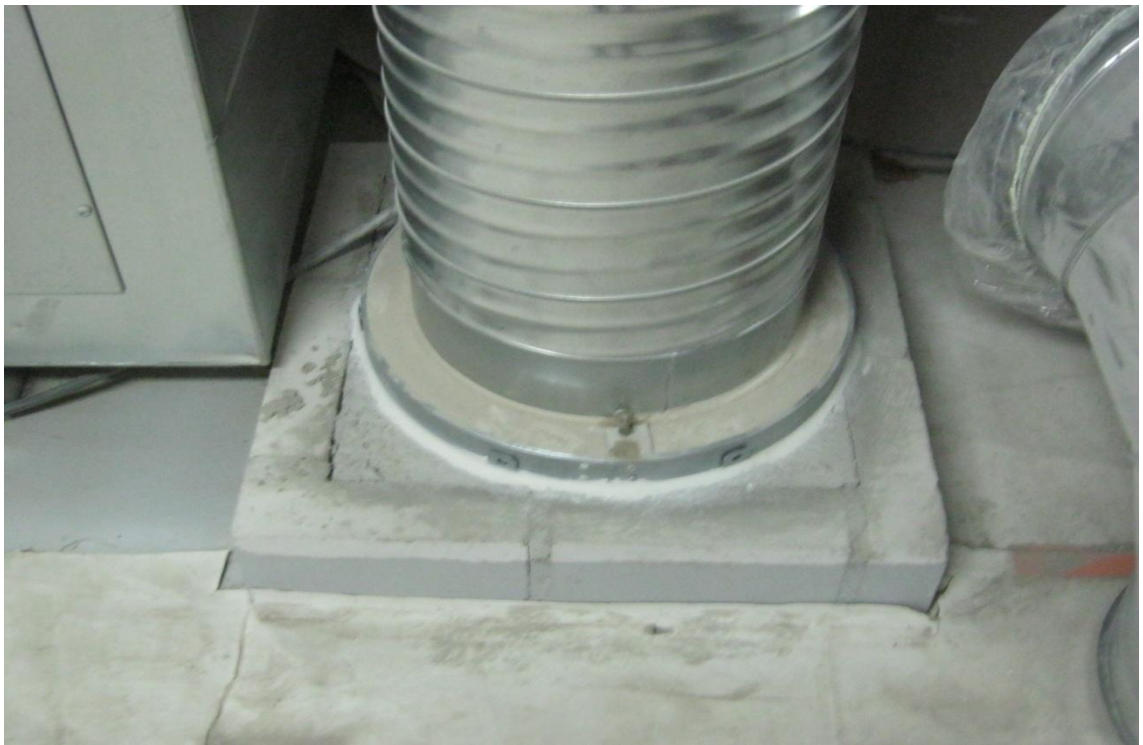
Kuva 14. Läpivientien palokatko.

Tarvittavat läpiviennit porattiin timanttikoralla holvin läpi. Läpivientien ympärille muurattiin kalkkiahiekkatiileistä korotukset. Kun kanavat ja palopellit olivat asennettu läpivientien kohdalle, valettiin läpivientien ja muuratun korotuksen väli täyteen betonilla palokatkon aikaansaamiseksi. Palopeltien ja valun väli tiivistettiin palokittauksella (kuva 14).

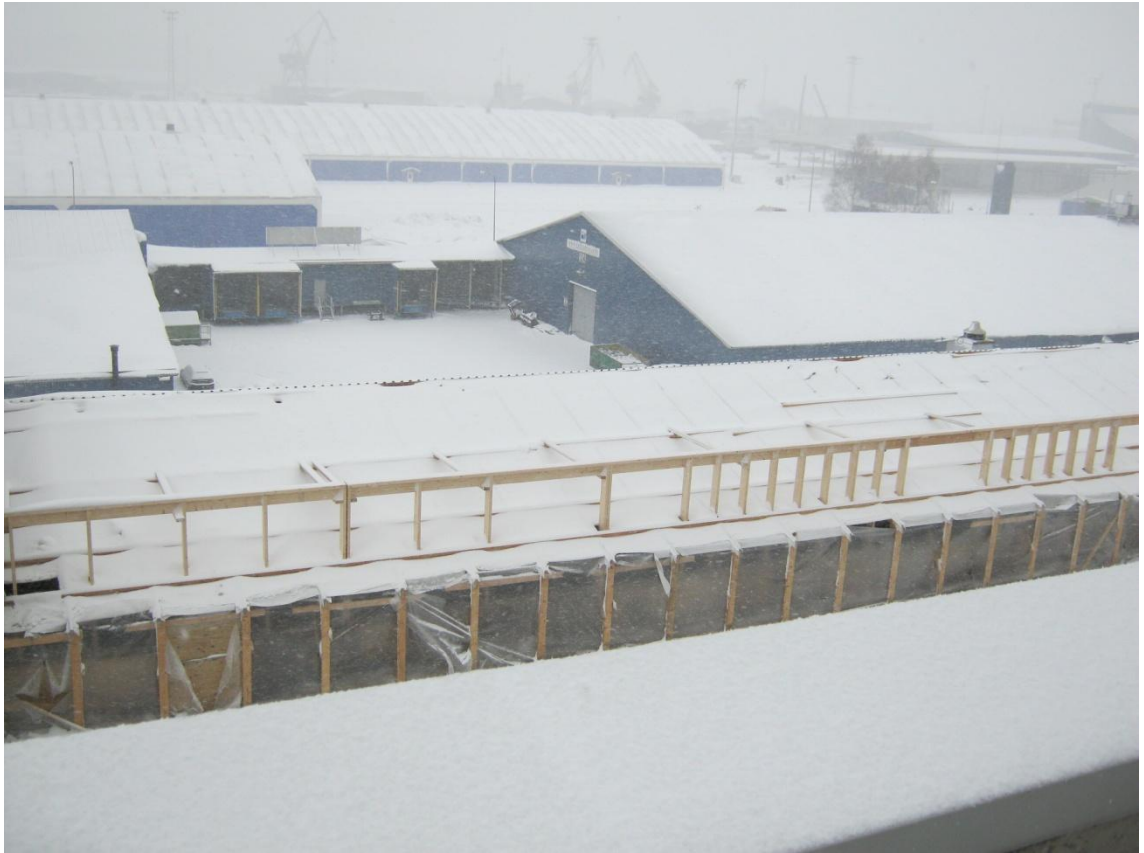
Kuva 16. Puurungon pystytys.

lappelleen, koska kattotuolit asennettiin suoraan runkotolppien päälle, jolloin katolta tulevat kuormat välittyvät suoraan runkotolpille.

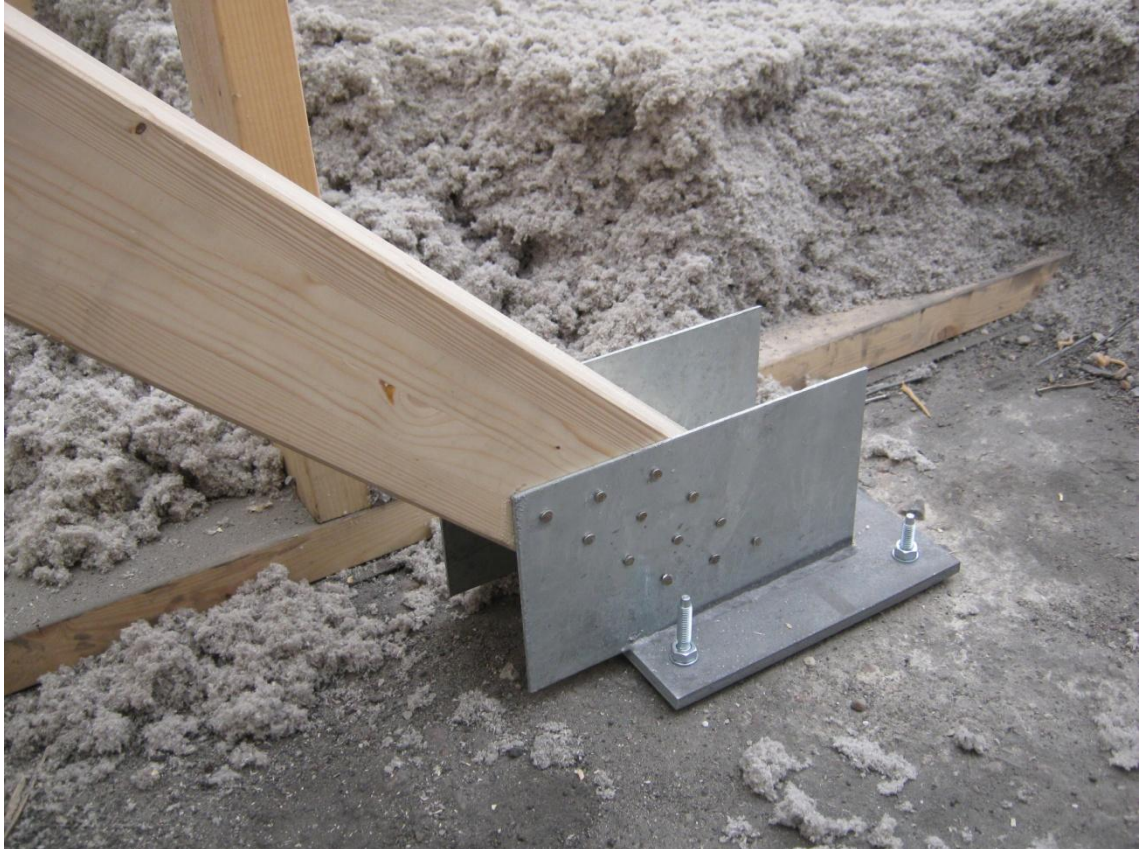
Kuva 17. Vinotuen kiinnitys holviin.

IV-konehuone tuettiin sivusuunnassa vinotuilla. Vinotuet tulivat vain korkeammalle seinälle ja ne kiinnitettiin suunnitelmien mukaisesti 45°:een kulmaan. Vinotukina käytettiin liimapuupalkkeja. Vinotuet kiinnitettiin holviin niitä varten teetettyjen kiinnikkeiden avulla (kuva 17). Kiinnikkeet kiinnitettiin kierretangoilla ja kemiallisella ankkurointimassalla holviin suunnitelmien mukaisesti. Vinotukiin liittyvät detaljit on esitetty IV-konehuoneen leikkauskuvassa (liite 4).

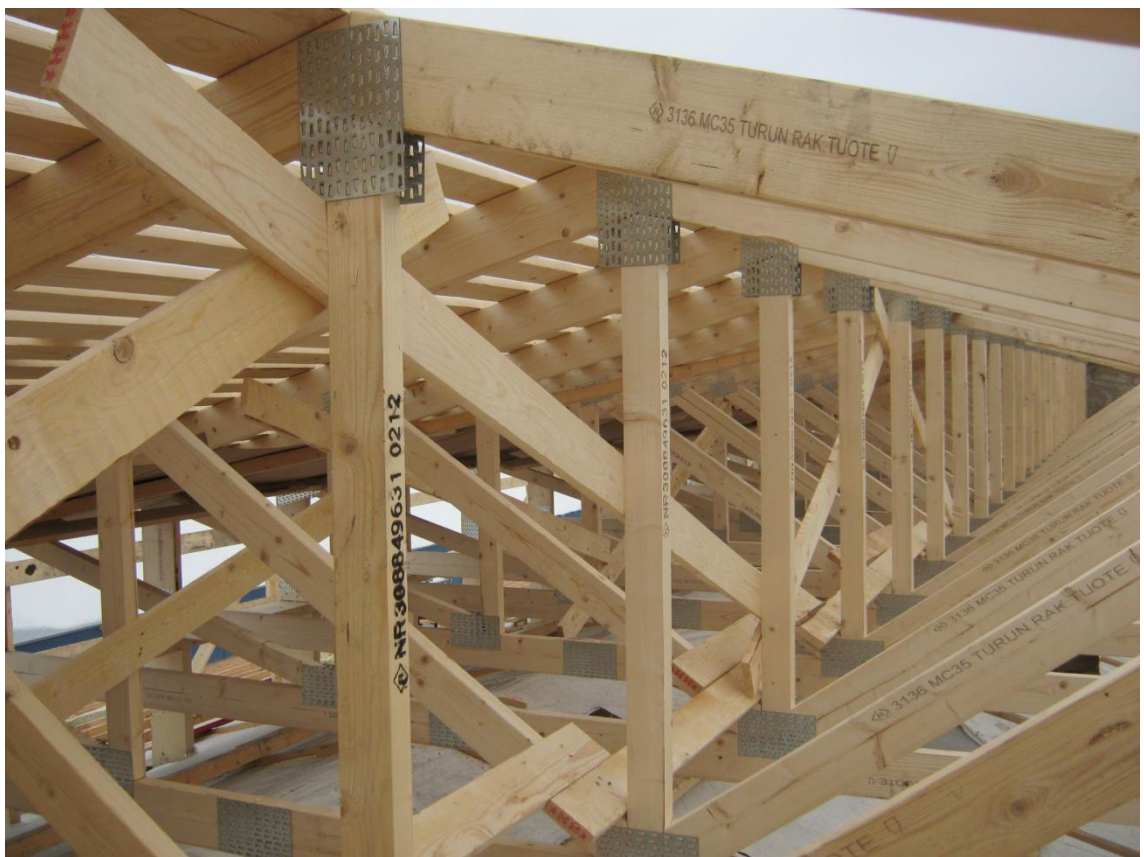
Kuva 19. Kattoristikoiden tuenta.

Kattoristikot tuettiin ja jäykistettiin lopullisesti rakennesuunnitelmien mukaan (kuva 19). Pystysauvojen jäykistys on esitetty IV-konehuoneen leikkauskuvan leikkauksessa A-A (liite 4). Yläpaarteiden tuenta on esitetty IV-konehuoneen tasopiirustuksessa (liite 5).

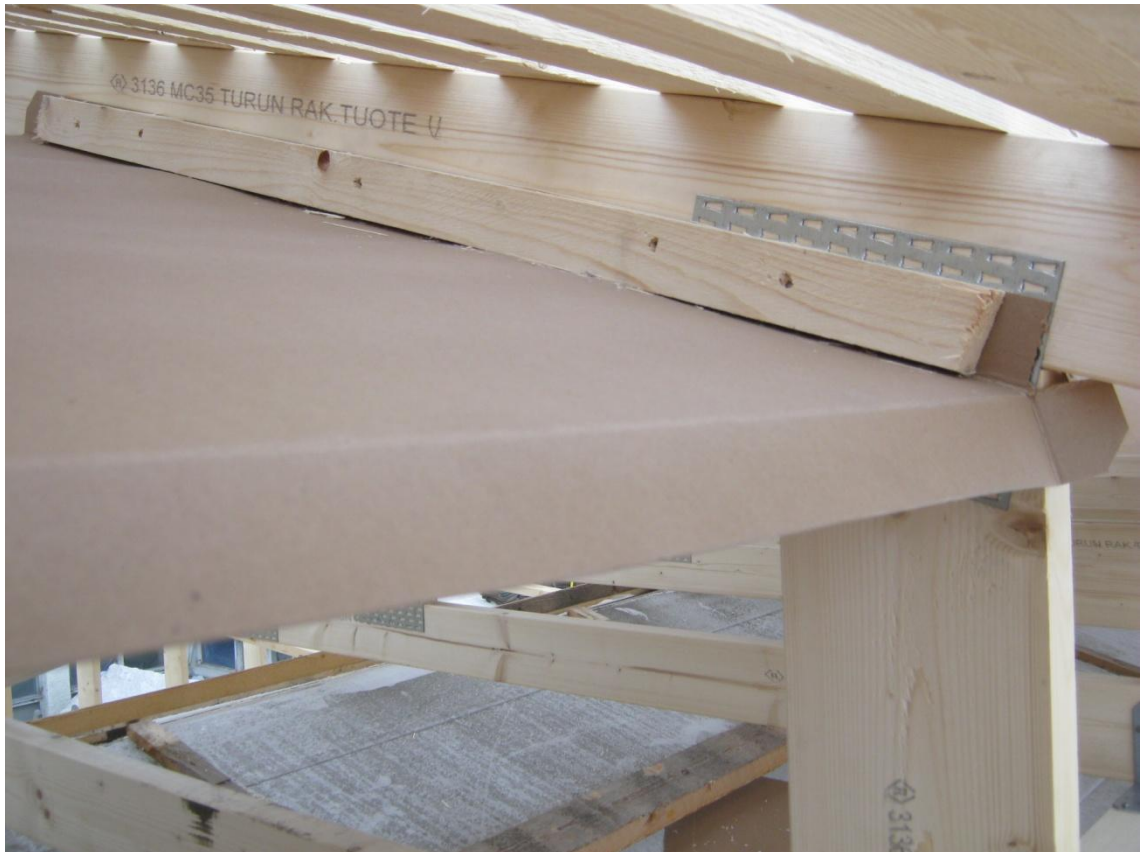
Kuva 20. Kattoristikoiden väliin asennettava tuulenojain.

Kattoristikoiden väliin asennettiin tässä vaiheessa tuulenohjaimet (kuva 20). Tuulenohjain on tarkoitettu yläpohjan räystääsalueelle asennettavan puhallusvil-

lan liikkumisen estämiseksi. Tuulenojain ohjaa tehokkaasti ilmavirtaukset yläpaarteen suuntaan. Tällöin lämmöneristeen eristyskyky paranee, koska tuuletu ilma ei pääse jäädyttämään lämmöneristeen yläpintaa. Viistoon katteen suuntaisesti asennettu tuulenojain estää myös tehokkaasti tuiskulumen pääsyä eristeisiin. (Isover 2012.)

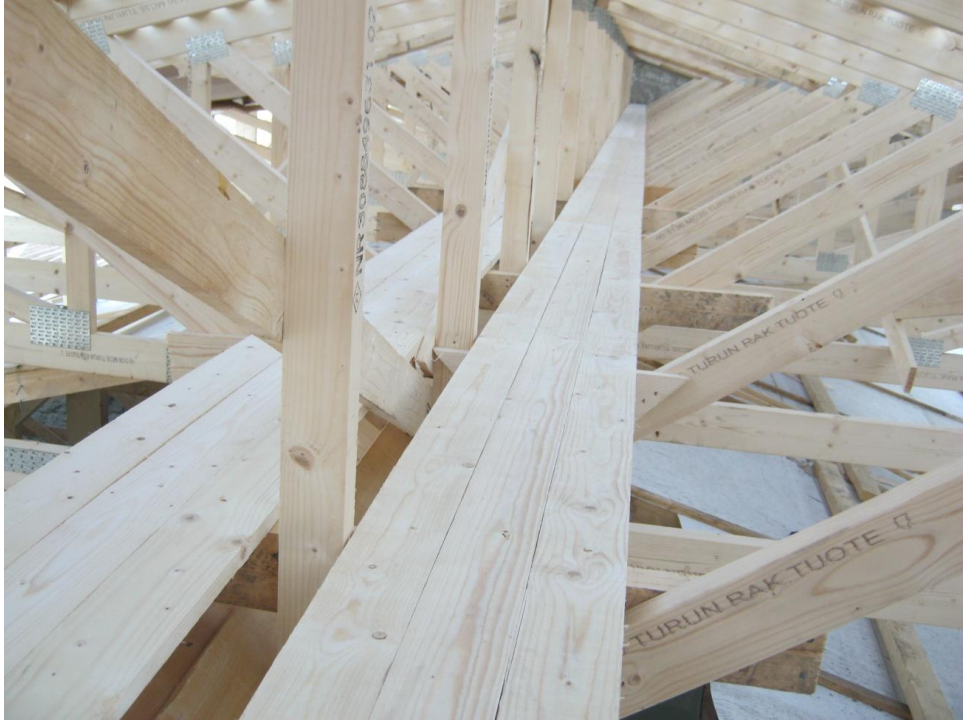
Kuva 21. Yläpohjan kulkusillat.

Jotta IV-konehuoneen yläpohjassa olisi mahdollista liikkua, tehtiin kattoristikoiden väliin kulkusillat (kuva 21). Tässä vaiheessa kattoon jätettiin nostoaukko IV-koneiden nostoa varten (kuva 22).

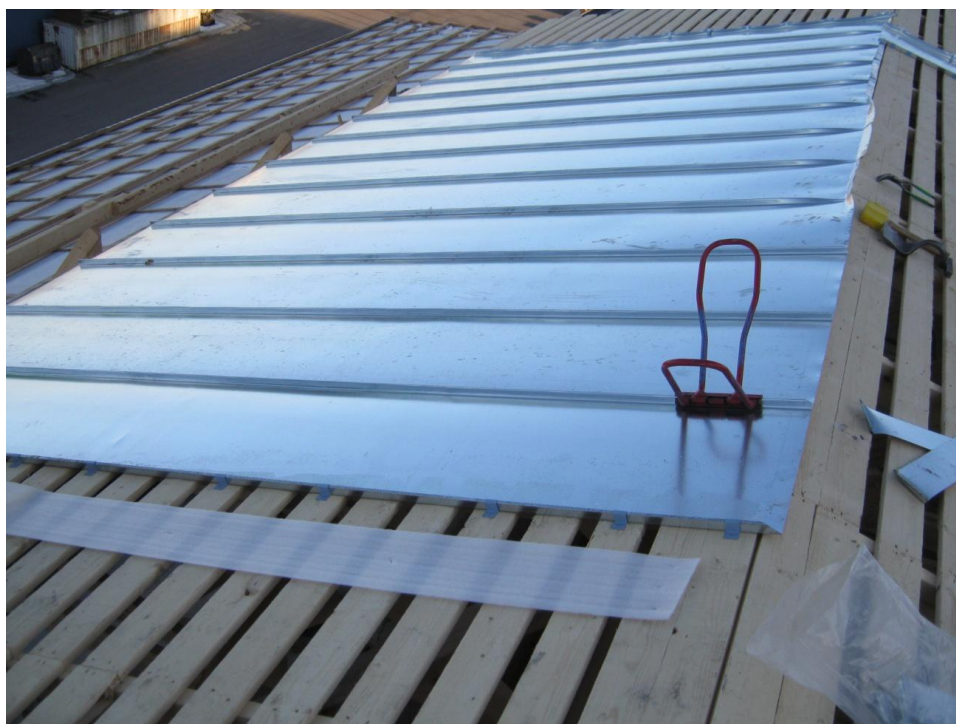
Kuva 25. Saumatun peltikatteen asennus. Äänenvaimennuskaista edessä.

Peltikatteen alle, peltirivien keskelle, asennettiin äänenvaimennuskaista (kuva 25). Peltirivit kiinnitettiin kiinnitysluskoilla ruoteisiin yhdellä ruuvilla per kiinnike. Kiinnitysluskat olivat samasta ohutlevystä kuin kate. Kiinnitysluskat asennettiin saumoihin ennen seuraavan rivin asennusta. Rivien saumat maalattiin tiivistemaalilla peltirivi kerrallaan. Rivit saumattiin toisiinsa saumaurissalla. (Ratu 34-0244 2002.)

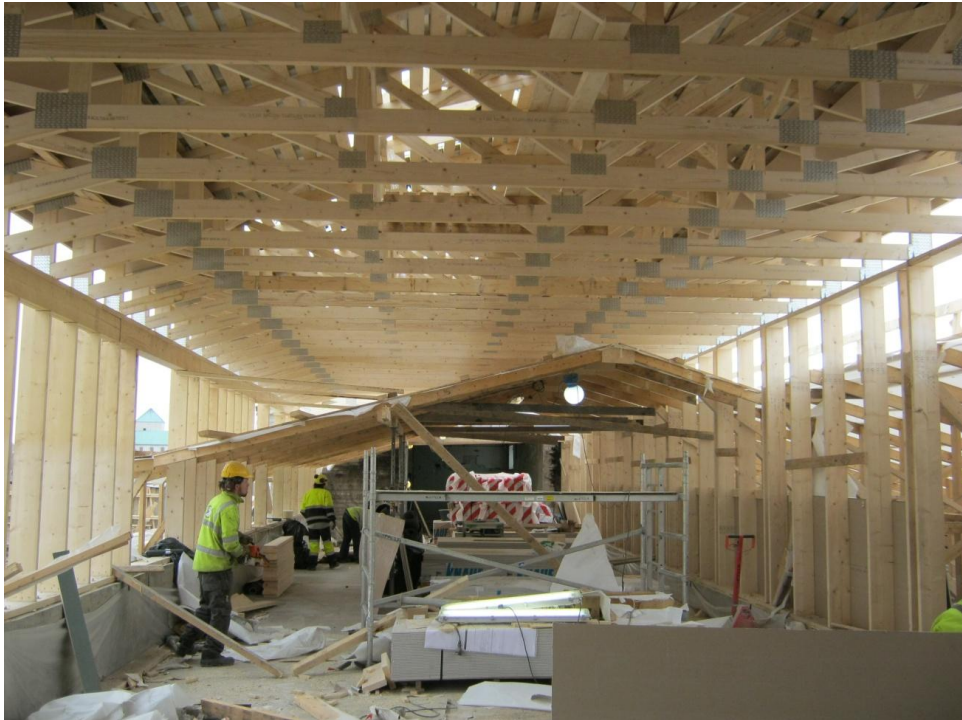
Vanhat vesikattorakenteet purettiin vasta, kun uusi vesikatto oli valmis (kuva 26). Näin työt kyettiin tekemään säänsuojassa koko ajan.

Kuva 26. Vanhat vesikattorakenteet purettiin uuden vesikaton alla.

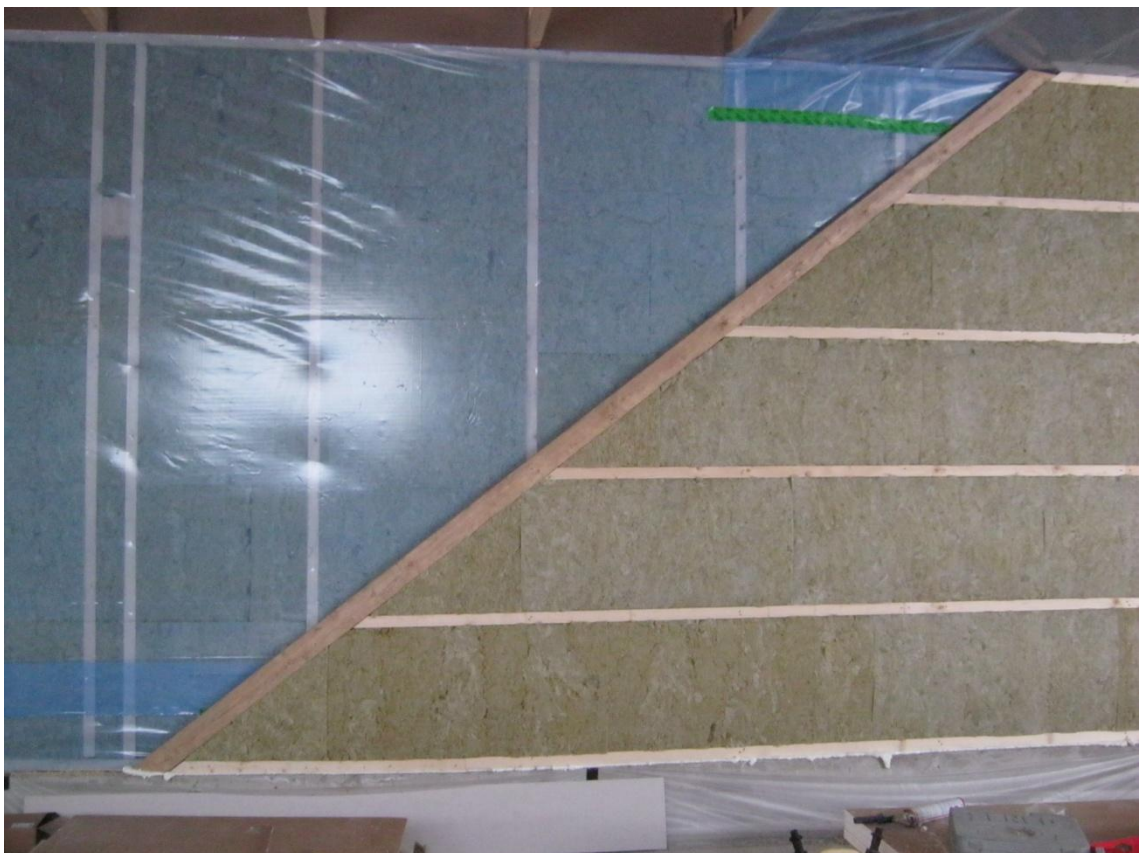
Höyrynsulkumuovi asennettiin lämmöneristekerrosten väliin ja se kiinnitettiin runkotolppiin. Höyrynsulkumuovin saumat teipattiin höyrynsulkuteipillä. Höyrynsulkumuovi voidaan asentaa ennen vaakakoolausta, kunhan 2/3 lämmöneristeen vahvuudesta on höyrynsulkumuovin ulkopuolella. Seinän lämmöneristeen vahvuus on 250 mm, jolloin 2/3 on 167 mm. Höyrynsulun ulkopuolisen eristeen vahvuus oli 200 mm, joten höyrynsulkumuovi voitiin asentaa ennen vaakakoolausta (kuva 28).

Kuva 28. Seinän lämmöneristys ja höyrynsulku.

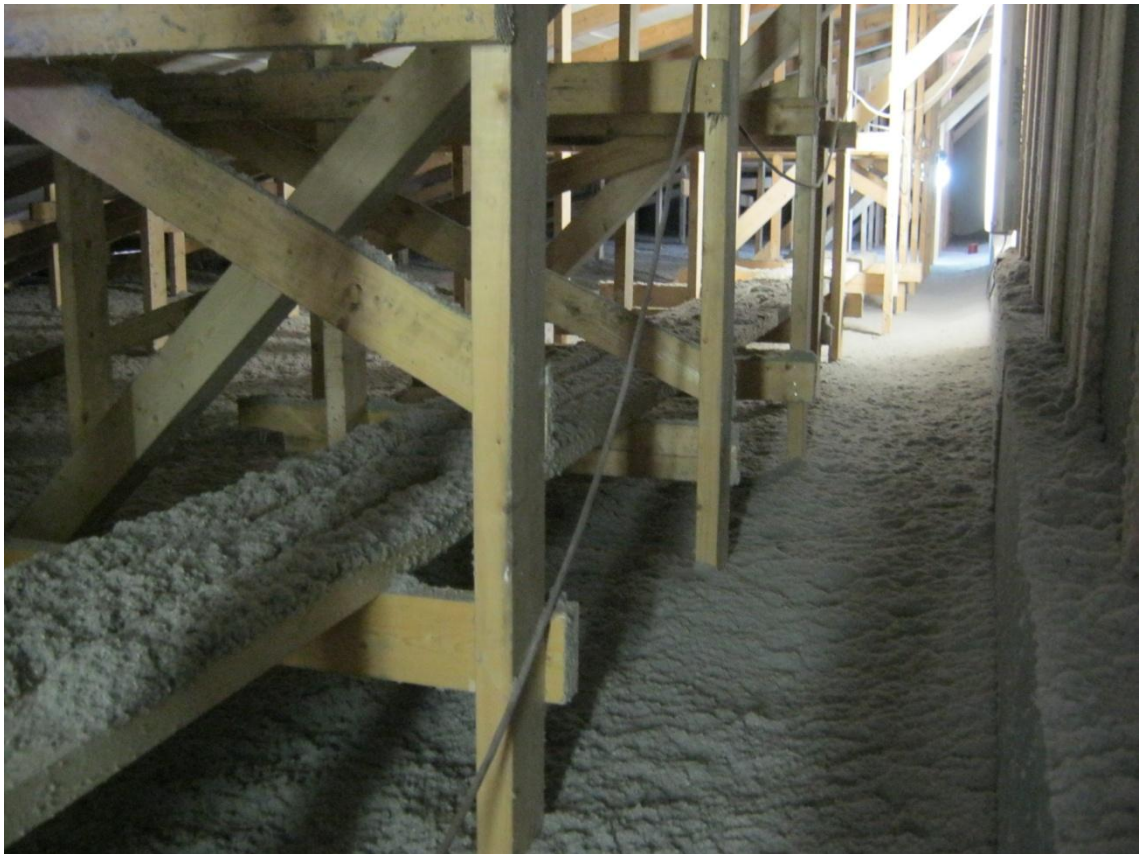
Vanha puhallusvillaeriste puhallettiin takaisin vanhaan osaan ja samalla kasvatettiin vanhan osan eristevahvuutta noin 50 mm:llä (kuva 29).

Kuva 29. Vanhan puhallusvillaeristeen takaisin puhallus.

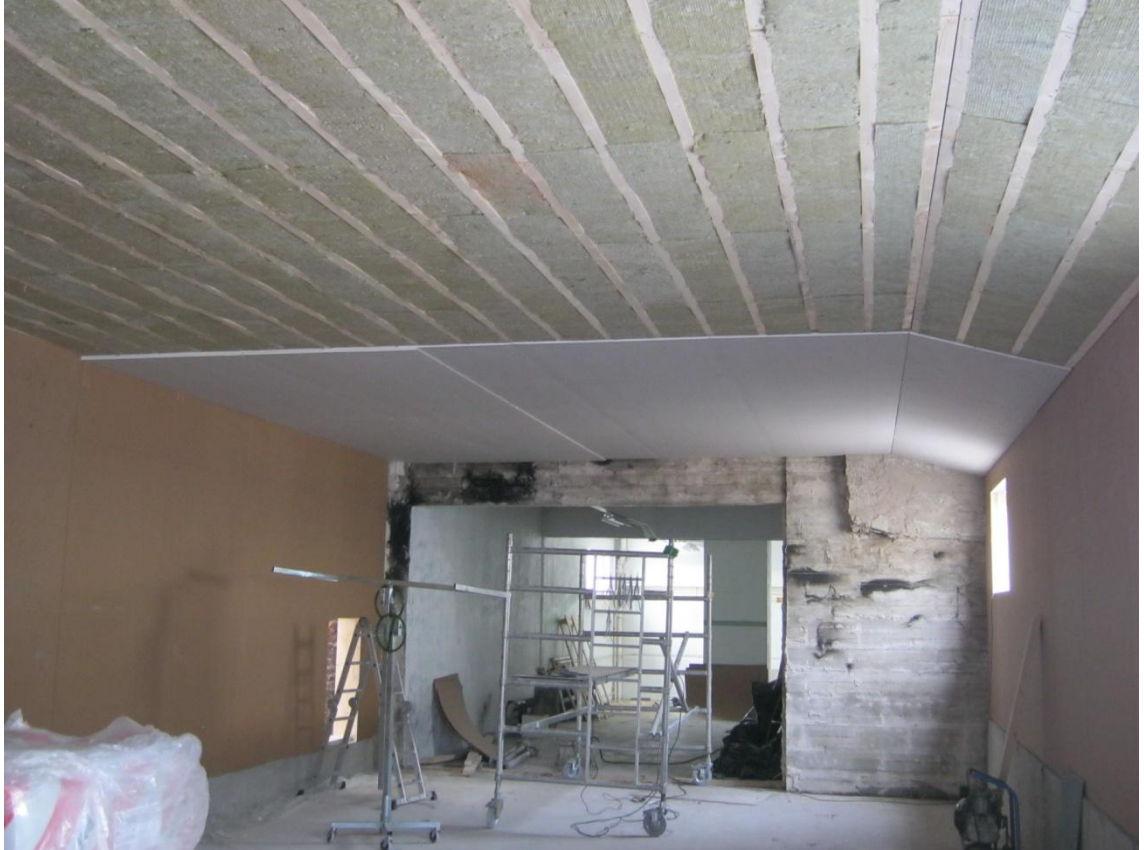
Kattoon tuli kaksinkertainen levytys (kuva 30). Ensin asennettiin 13 mm:n normaali kipsilevy. Tämän päälle tuli 15 mm:n palonsuojakipsilevy. Levyjen saumat limitettiin.

Kuva 30. Katon levytys.

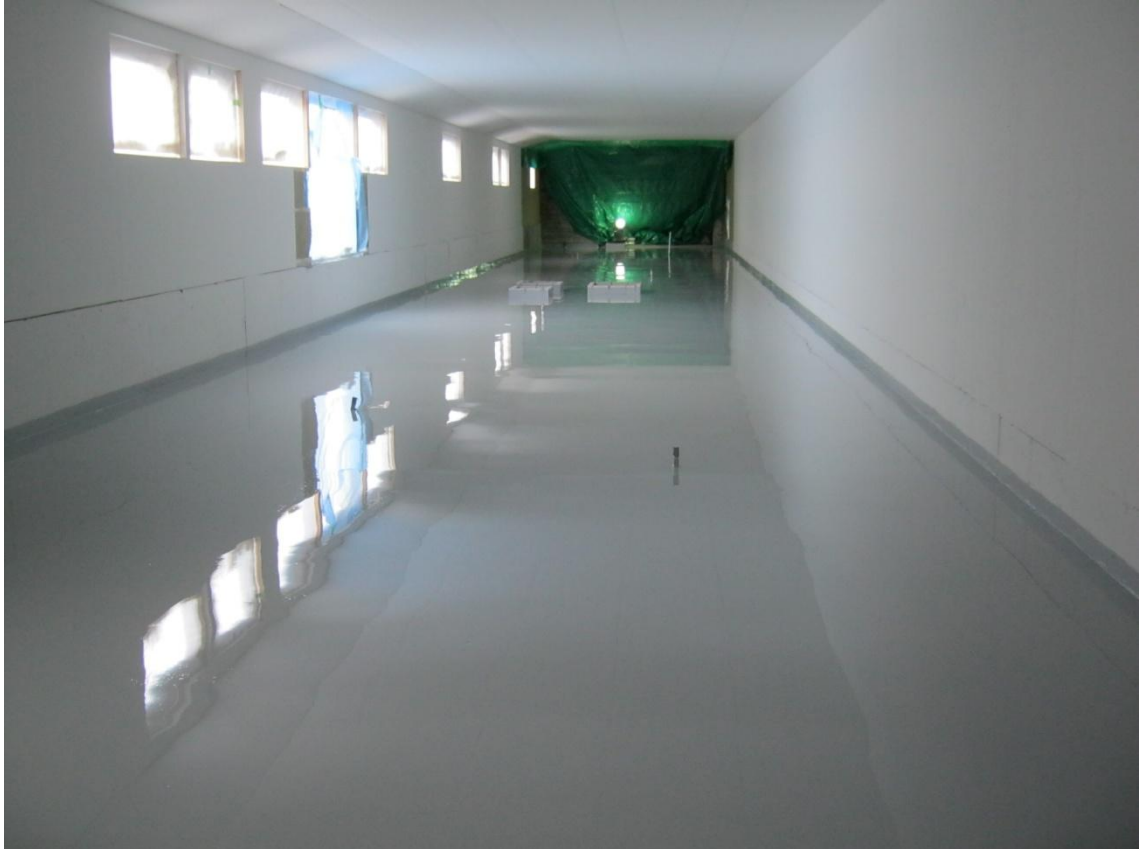
Lattia päällystettiin Nanten PU-Flex -polyuretaanipinnoitteella (kuva 31). Se on kaksikomponenttinen liuotteeton polyuretaanipohjainen pinnoite, jota käytetään yleensä sellaisenaan joustavana pinnoitteena kohteissa, joissa pinnoitteelta edellytetään vesitiivyyttä ja halkeaman silloituskykyä. Se sopii myös asfaltti- ja vaneripinnoitteeksi. Pinnoite on elastinen ja kestää hyvin iskuja ja kulutusta. Tuote kestää vettä, suolaliuoksia, normaaleja pesuaineita sekä orgaanisia että epäorgaanisia happoja, liuotteita ja vahvoja emäksiä lyhytaikaisesti. Se kestää hyvin myös polttoaineita, rasvoja ja öljyjä. Tyypillisimpiä käyttökohteita ovat ilmastointikonehuoneet. (Nanten 2012.)

Sementtiliima poistettiin pintahionnalla. Hiontapöly imuroitiin huolellisesti pois. Alusta pohjustettiin 10–30 % ohennetulla Nanten PU-Flex –polyuretaanipinnoitteella. Levitys tehtiin lyhytkarvaisella maalaustelalla ristiin telaamalla. Pinnoitus tehtiin kaatamalla pohjustetulle alustalle pinnoitetta yhtenäiseksi vanaksi, josta levitettiin säätölastalla haluttuun kerrospaksuuteen. Pinta rullattiin piikkitelalla ilmakuplien poistamiseksi. 100 mm:ä korkeat jalkalistat tehtiin telalla. Pinnoite on kosketuskuiva 12 tunnin jälkeen ja täysin kovettunut 7 vuorokauden jälkeen, kun ilman lämpötila on +23°C ja ilman suhteellinen kosteus RH 50 %. (Nanten 2012.)

Kuva 31. Polyuretaanipinnoitettu lattia.
