Opinnäytetyö AMK  
Rakennustekniikka  
Tuotantojohtaminen  
2012

# PUURUNKOISEN ILMANVAIHTOKONEHUONEEN TOTEUTUS VESIKATOLLE

Opinnäytetyön tavoitteena oli vesikatolle rakennettavan ilmanvaihtokonehuoneen toteutuksen suunnittelu ja valvonta sekä puu- ja teräsrunkoisen toteutusvaihtoehdon vertailu. Työn lähtökohdina olivat arkkitehti- ja rakennesuunnitelmat, joiden mukaisesti työ toteutettiin. Tässä työssä käydään vaihe vaiheelta läpi puurunkoisen ilmanvaihtokonehuoneen toteutus vesikatolle työn suunnittelusta aina ilmanvaihtokoneiden asennukseen asti. Teräsrunkoisen ilmanvaihtokonehuoneen toteutusta peilataan toteutettuun puurunkoiseen ilmanvaihtokonehuoneeseen.

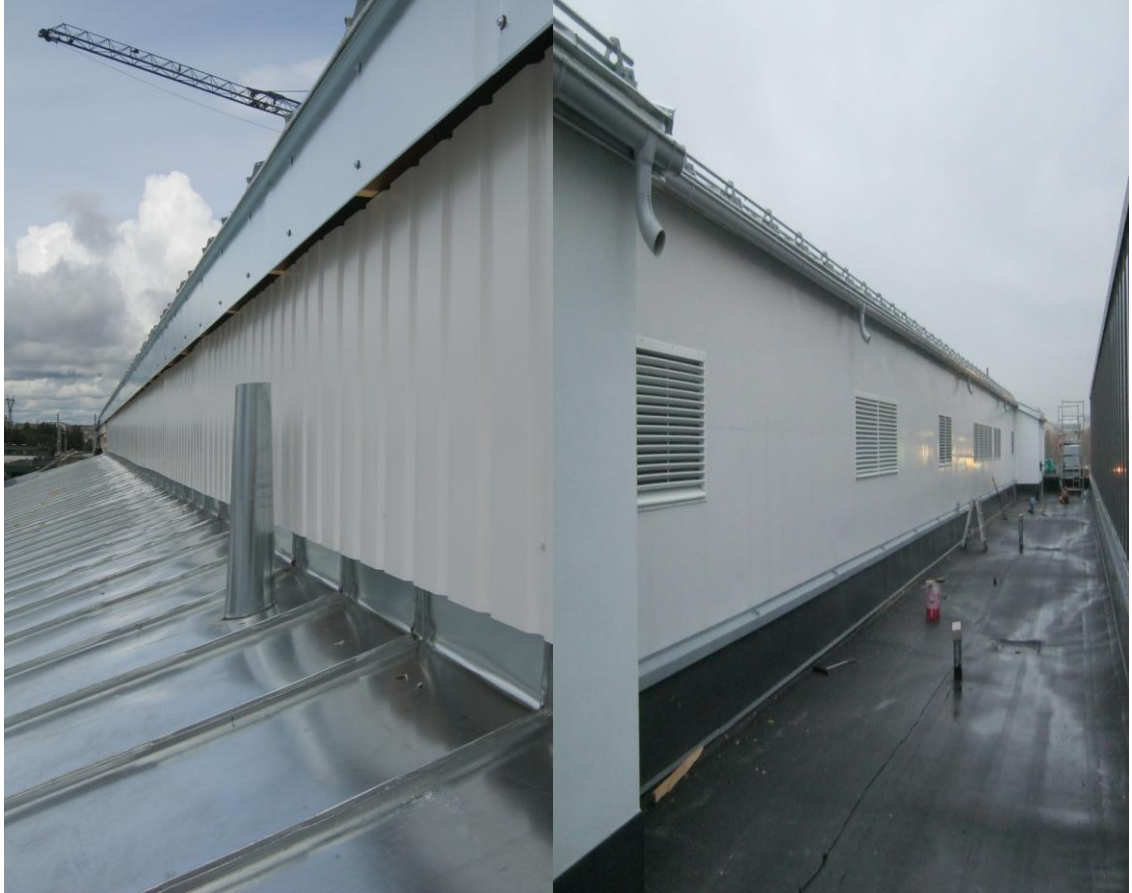
Julkisivut verhoiltiin pellillä (kuva 32). Länsipuolen julkisivuverhous tehtiin valkoisesta Ruukin poimulevypelistä. Itäpuolen julkisivuun asennettiin valkoinen sadetakkipelti. Peltien taakse jätettiin ilmarako.

Kuva 32. Vasemmalla länsipuolen julkisivupelti. Oikealla itäpuolen sadetakkipelti ja IV-kanavien säleiköt.

Sadetakkipelti kiinnitettiin porakärkiruuveilla vaakalaudoitukseen. Sadetakkipeltien saumat tiivistettiin elastisella tiivistemassalla. Pystysaumot kiinnitettiin popniiteillä. IV-kanavien säleiköt asennettiin sadetakkipellin päälle. Myöhemmässä vaiheessa sadetakkipellin ja IV-säleikköjen päälle asennettiin harva vaakasäleikkö. Sadetakkipellin tarkoituksena on estää säleikön läpi pääsevän veden ja lumen tunkeutuminen rakenteisiin.

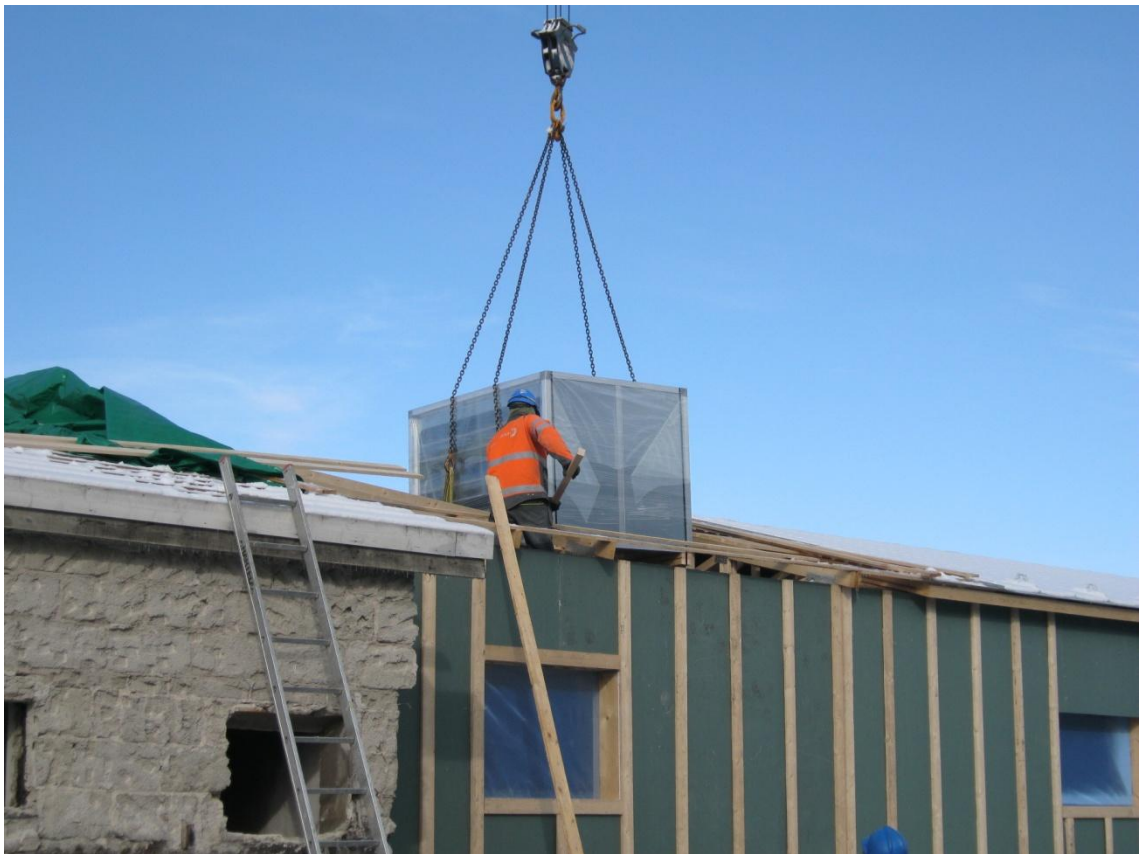
Vesikattoon jätettiin kolmen kattotuolin välinen nostoaukko, 2700 × 6000, josta IV-koneet nostettiin sisälle lattian pinnoituksen jälkeen (kuva 33). Kun IV-koneet oli nostettu sisälle, tehtiin nostoaukko umpeen.

Kuva 33. IV-koneiden nosto.

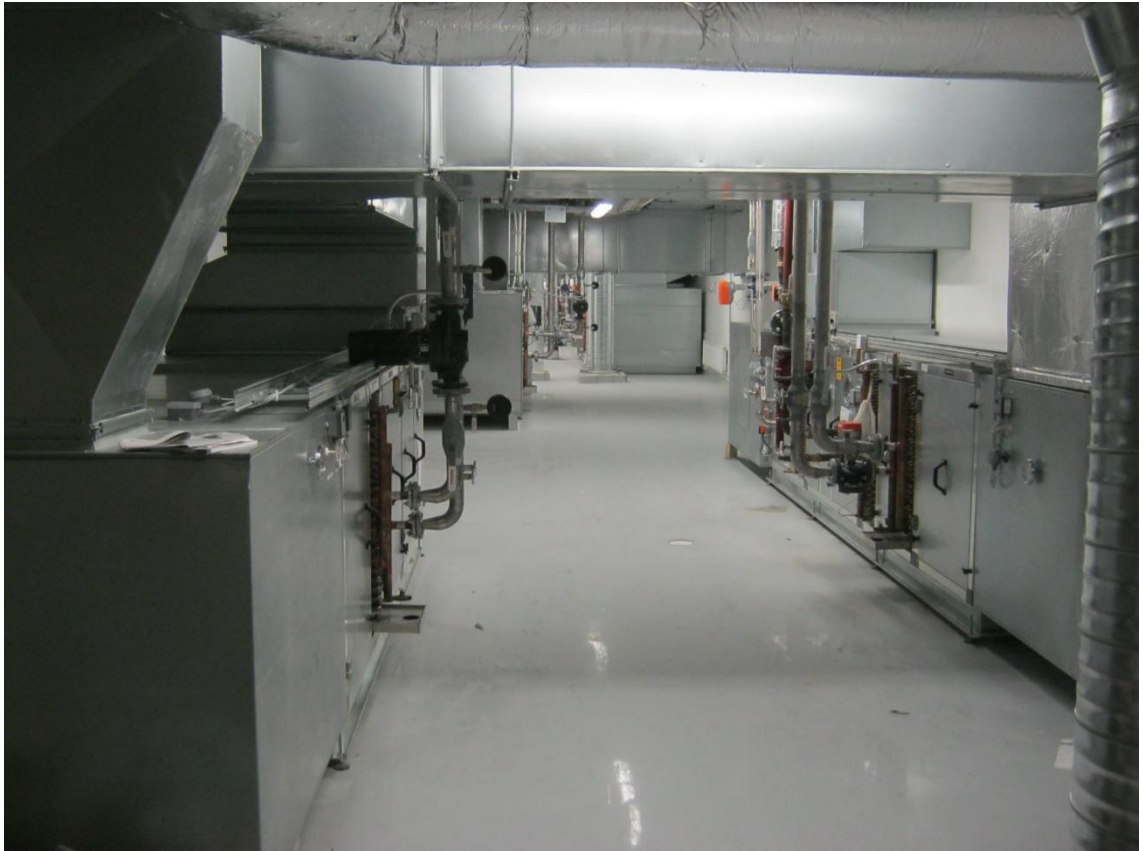
kaa. IV-konehuoneesta tuli melko avara suurista IV-koneista ja -kanavista huolimatta (kuva 34).

Kuva 34. IV-koneet ja -kanavat asennettuna.
