Opinnäytetyö (AMK)
Rakennustekniikan koulutusohjelma
Tuotannonjohtaminen
2013

60-LUVUN OMAKOTITALON MUUTOSTYÖT

Opinnäytetyön tavoitteena oli laatia vuonna 1962 rakennetun omakotitalon muutostöiden suunnitelmat. Työn lähtökohtana olivat vanhat lupapiirustukset ja paikanpäällä tehtävät mittaukset, joiden mukaan uudet suunnitelmat laadittiin.

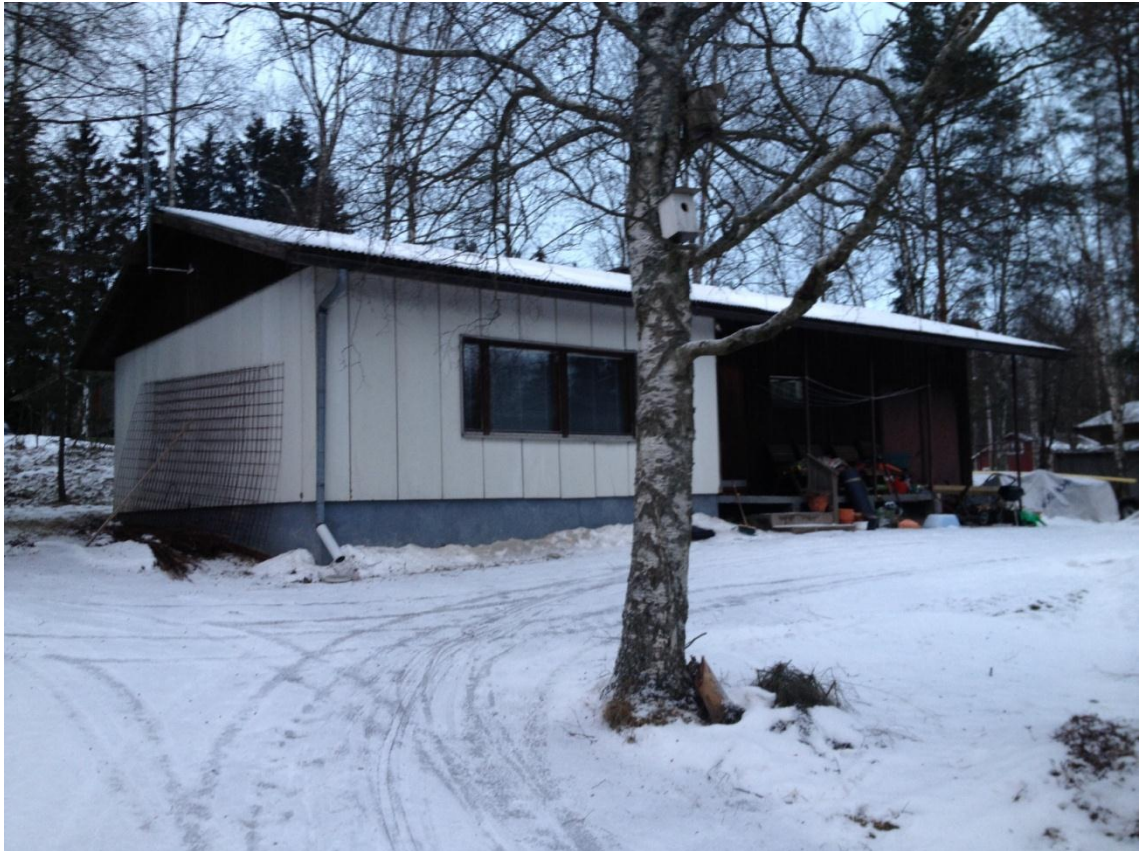
Kuva 1. Julkisivu etelään.

Rakennus on tyypillinen 60-luvun yksikerroksinen ja harjakattoinen talo (kuva 1), jossa on maanvarainen perustus kaksoislaattarakenteella. Kerrosneliöitä rakennuksessa on noin 120. Pohjaratkaisuna on ennen muutostöitä 2 huonetta, keittiö, WC, tekninen tila, sauna, yhden auton autotalli ja puolilämmin varasto. Rakennus on puurunkoinen, ja sen julkisivun verhouksmateriaalina on käsitelty rakennuslevy. Vesikatto on tehty itsenaulattujen puisten kattoristikoiden varaan. Rakennuksessa on painovoimainen ilmanvaihto, jossa poistoilmanvaihto on toteutettu hormin yhteydessä olevilla ilmahormeilla. Kohteen lämmitysmuotona on sähkölämmitys ja puulämmitteinen hella sekä pieni varaava takka.

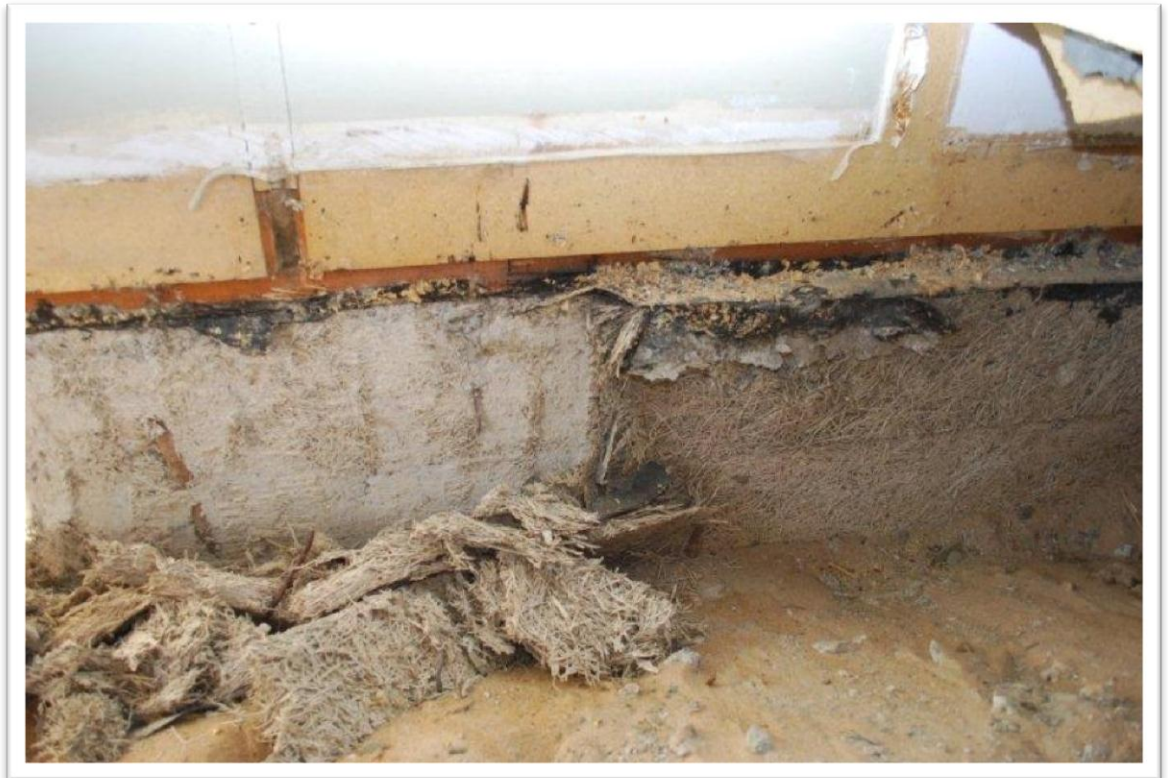
Kuva 2. Toja-levy sokkelin sisäpuolella (Ympäristöministeriö 2013).

Yleisimpinä alapohjan eristysmateriaaleina käytettiin tuohon aikaan mineraalivillaa, styrox-eristeitä tai Toja-levyä. Toja-levy (kuva 2) on 40–60-luvuilla yleisesti kellaritiloissa seinä- ja lattiarakenteissa lämmöneristeinä käytetty sementtilastulevy. (Ympäristöministeriö 2013.)

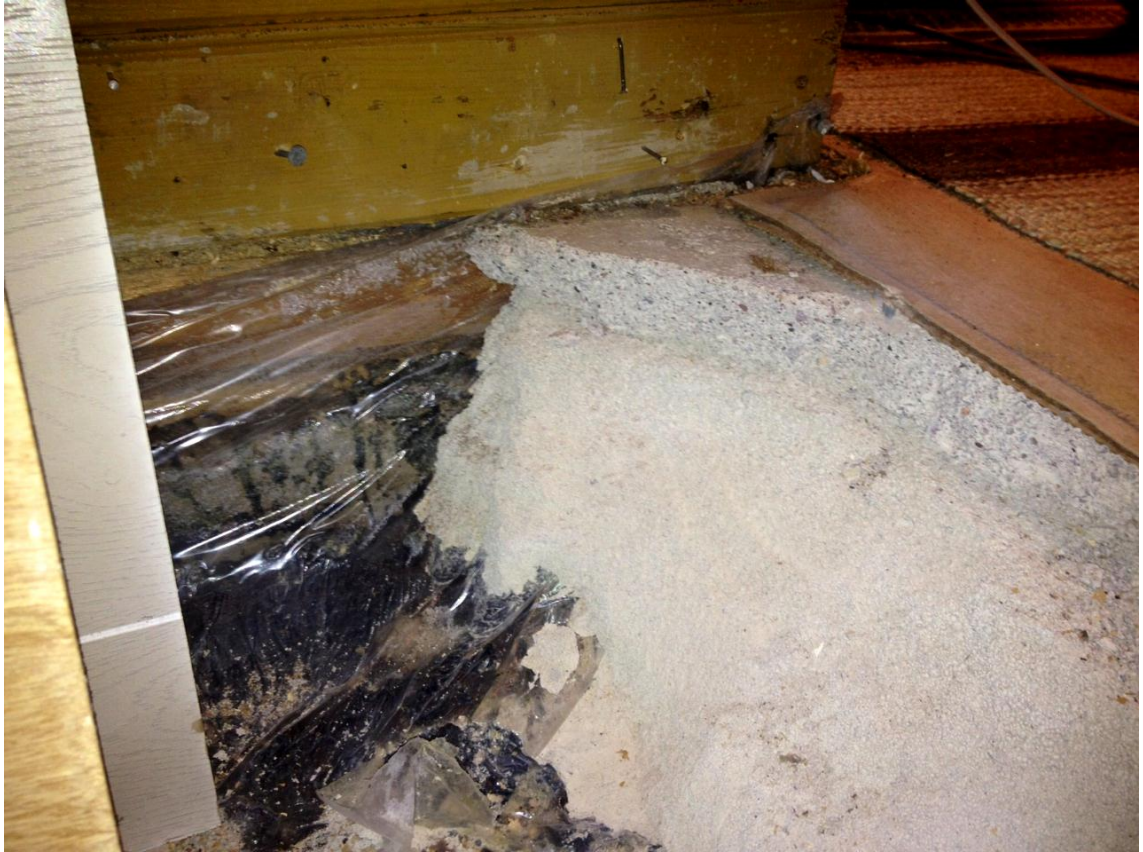
Kuva 5. Kohteen alapohjalaatassa oli bituminen vedeneristyskerros ja eristeenä kevytbetonikerros. Pintalaatta oli vain n. 40 mm paksu.

Kohteen betoninen pintalattia puretaan kokonaan ja kaksoisbetonilaatan välinen kevytbetonieriste (kuva 5) vaihdetaan nykyaikaiseen SPU-eristeeseen. Suunni-

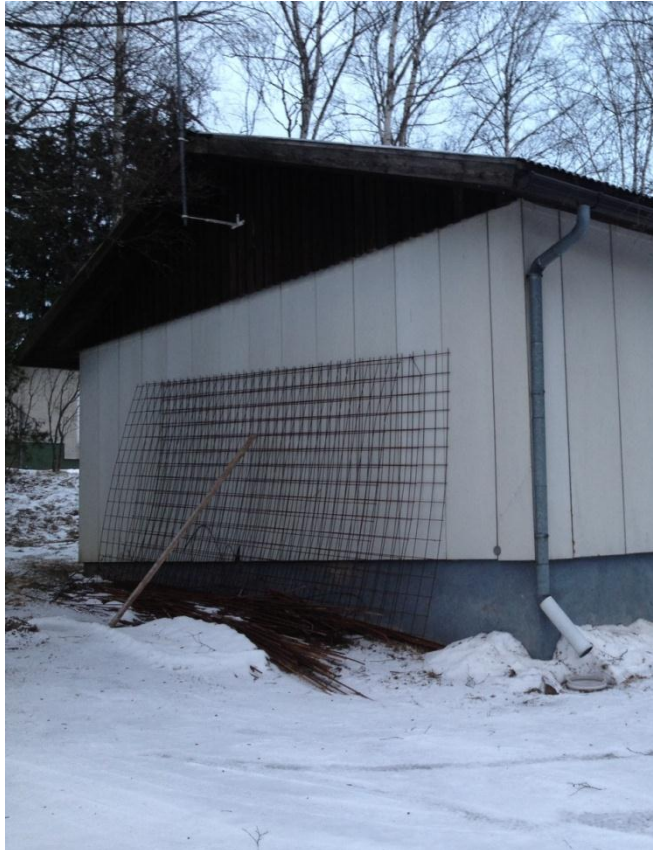
Kuva 8. Lännenpuoleinen pääty.

Julkisivun muutosten lisäksi lännenpuoleiseen päätyyn (kuva 8) rakennetaan suunnitelmien mukaisesti yhden auton autokatos.

Autokatoksen puoleiseen päätyyn asennetaan suunnitelmien mukainen palokatko. Uusi ulkoseinärakenne itsessään riittää täyttämään paloluokan EI30 vaatimuksen, mutta rakennuksen päätykolmioon asennetaan lisäksi kaksi 13 mm:n kipsilevyä, jotta palokatko saadaan yhtenäiseksi koko päädyn osalta.

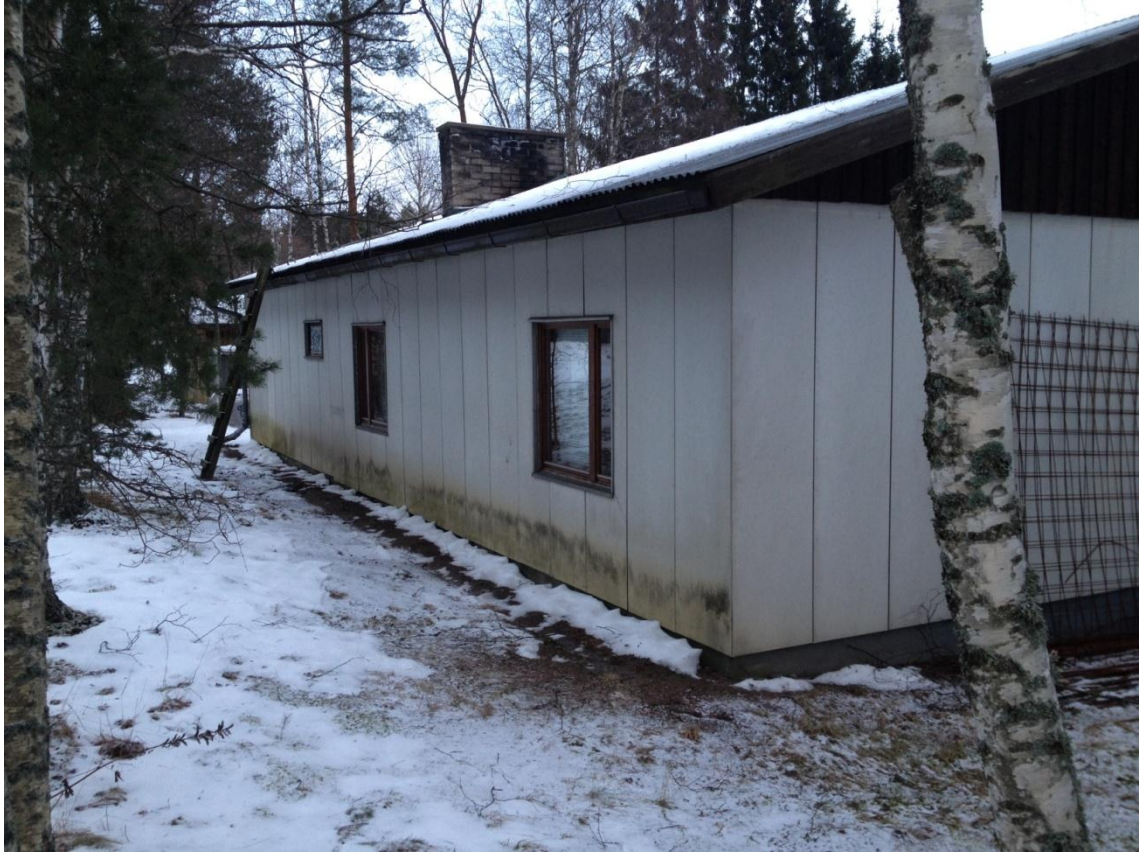
Kuva 9. Pohjoisenpuoleinen julkisivu, jossa nykyinen maanpinta on liian lähellä ulkoseinää ja sadevesi pääsee kastelemaan rakenteita vesikourusta riippumatta.

Kohteen julkisivupaneloinnin alapinnantason ja ulkopuolisen maanpinnan korkeusero tulisi olla vähintään 300 mm, jolla pyritään vähentämään julkisivupaneelin kastumista sateiden aikana, jolloin sadevesi roiskuu sokkelin vierestä rakennuksen ulkoseinälle (kuva 9). Kohteen pohjoispuoleiselle seinustalle on suositeltavaa asentaa sokkeliin patolevy, joka myös estää pintavesien pääsyä sokkeliin ja muihin rakenteisiin. Rakennuksen ympäriltä poistetaan kaikki orgaaninen maa-aines n. 300 mm:n levyiseltä osuudelta ja tilalle laitetaan sepelikaistale tai kivetys, joka nopeuttaa pintavesien imeytymistä maahan ennen sokkeliin pääsyä. Sepelikaistale estää myös rikkakasvillisuuden pääsyn rakennuksen viereen.
