**KURJALAN JA KONNUSLAHDEN KYLÄKOULUJEN PERUSKORJAUSTEN
HANKESUUNNITELMAT**

Opinnäytetyö

Rakennustekniikan tutkinto-ohjelma

Oulun ammattikorkeakoulu

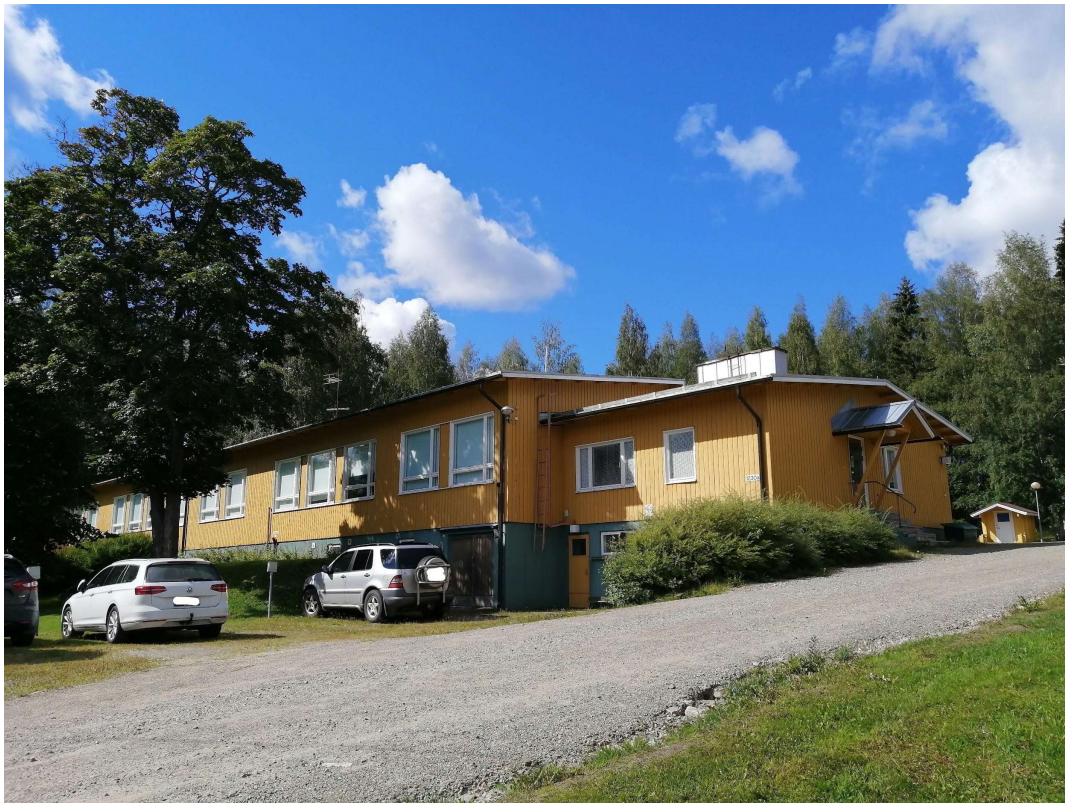
Kuvassa 2 näkyvä nykyinen Kurjalan koulu otettiin käyttöön vuonna 1966. Koulurakennus on kaksikerroksinen, puurunkoinen rakennus. (6.)

KUVA 2. Kurjalan koulu

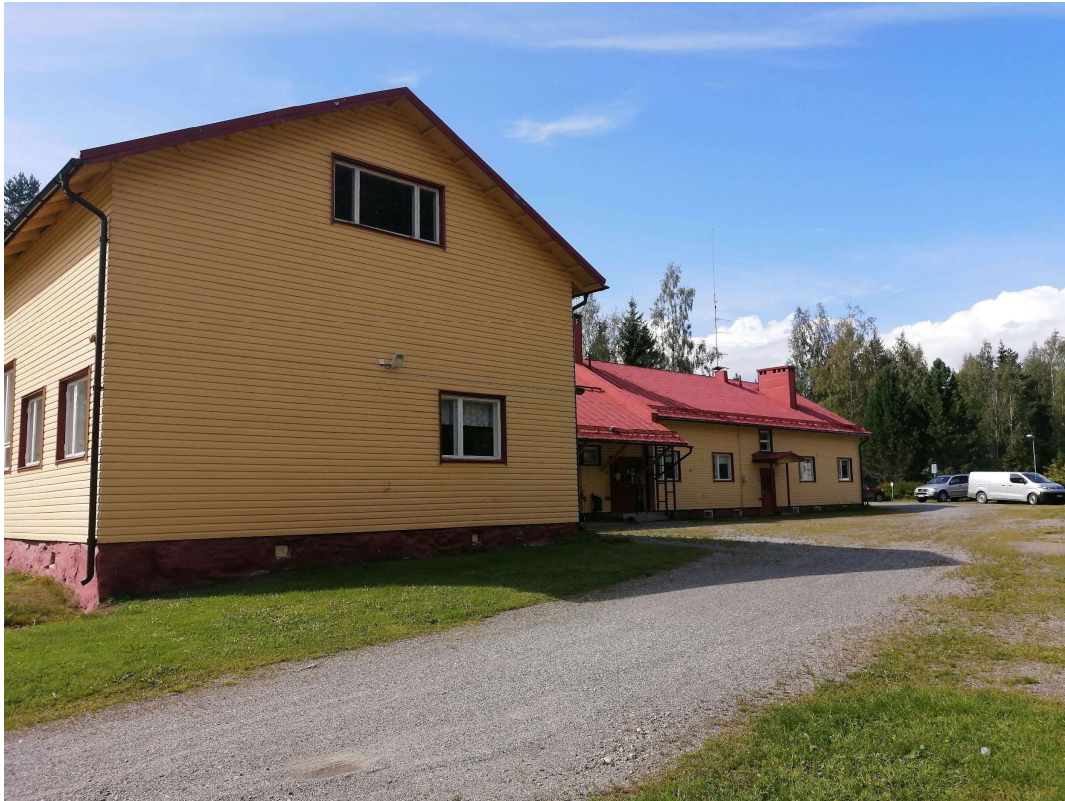
Konnuslahden koulu on rakennettu hirsirunkoisena vuosina 1903-1905 ja oppilaiden lukumäärän kasvettua koululle tehtiin puurunkoinen laajennus vuonna 1961. Kuvan 8 etualalla on Konnuslahden koulun vanhempi osa.

KUVA 8. Konnuslahden koulu. Etualalla vanha osa, joka on rakennettu 1900-luvun alussa

Konnuslahden koulu on peruskorjattu 1996. Koulun vanhassa osassa on ollut alun perin tuulettuva rossipohja, mutta vuonna 2013 tehtyjen korjausten yhteydessä vanhan osan alapohjarakenne on muutettu maanvaraiseksi rakenteeksi. (10.)

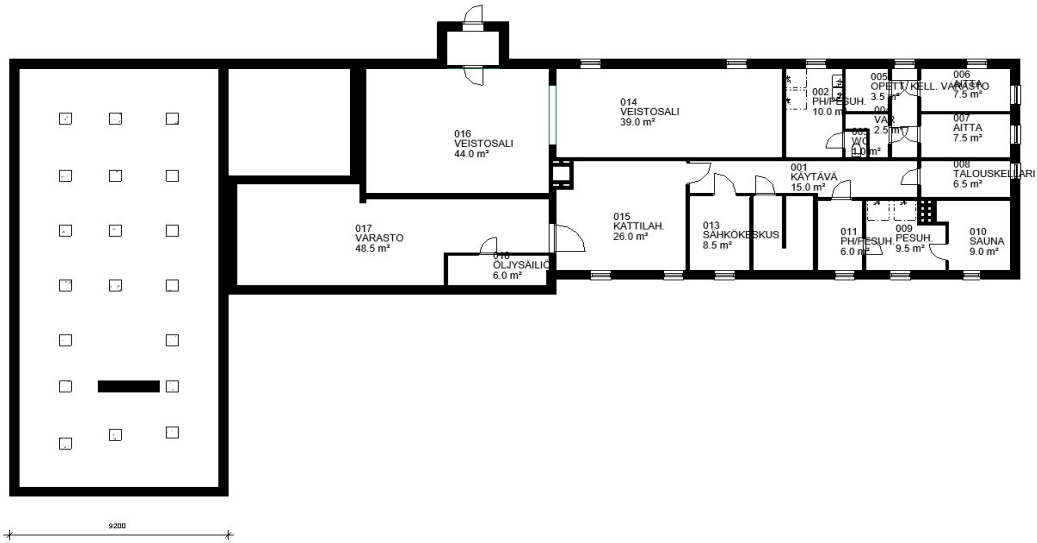
KUVA 9. Konnuslahden koulun kellarikerros

Koulun laajennuksessa sijaitsevasta kellarikerroksesta löytyvät teknisentyön tilat, sauna pukuhuoneineen sekä erilaisia varasto- ja tekniikkatiloja. Veistosali, öljysäiliö ja varasto sijaitsevat koulun vanhan osan kellarissa kuvan 9 vasemmassa osassa.

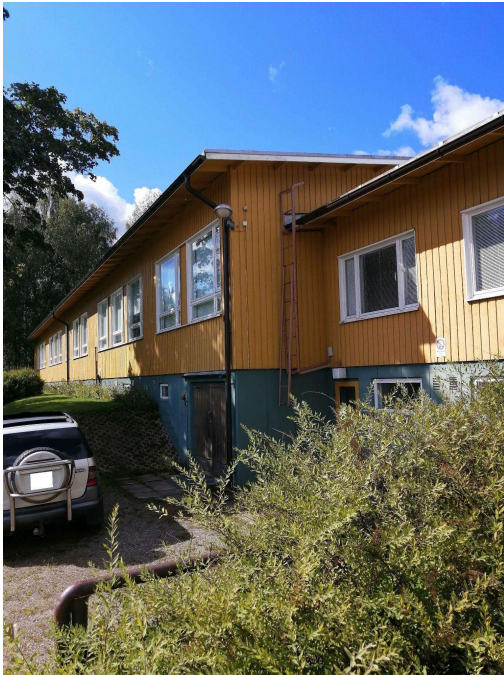
Kurjalan koulu on rakenteeltaan puurunkoinen ja ensimmäinen kerros on julkisivuiltaan puuverhoiltu. Kuvasta 13 näkee, että kellarikerroksen ulkoseinä ja perustukset ovat rakenteeltaan betonirunkoisia.

KUVA 13. Ensimmäisen kerroksen julkisivut ovat puuverhoiltuja, kellarikerroksen betoniperustukset on maalattu

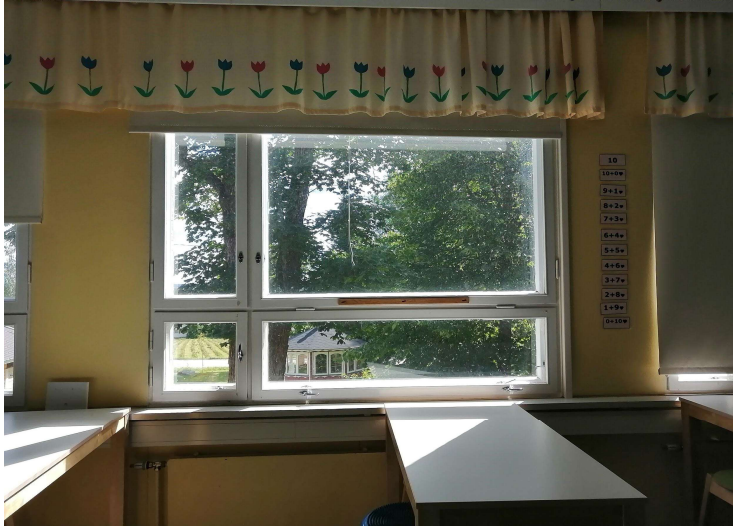
Koulun ikkunat ovat alkuperäisiä, kaksilasisia ikkunoita ja teknisen käyttöikänsä päässä. Myös ulko- ja väliovet ovat alkuperäisessä kunnossa. Ikkunat, ikkunarakenteet ja ovet on uusittava korjausten yhteydessä. Valtaosa Kurjalan koulun ikkunoista on kuvan 14 mukaisia G-mallisia, neliosaisia ikkunoita, jotka on varustettu kahdella aukeavalla ikkunalla.

KUVA 14. Kurjalan ikkunoita ei ole uusittu koulun rakentamisen jälkeen

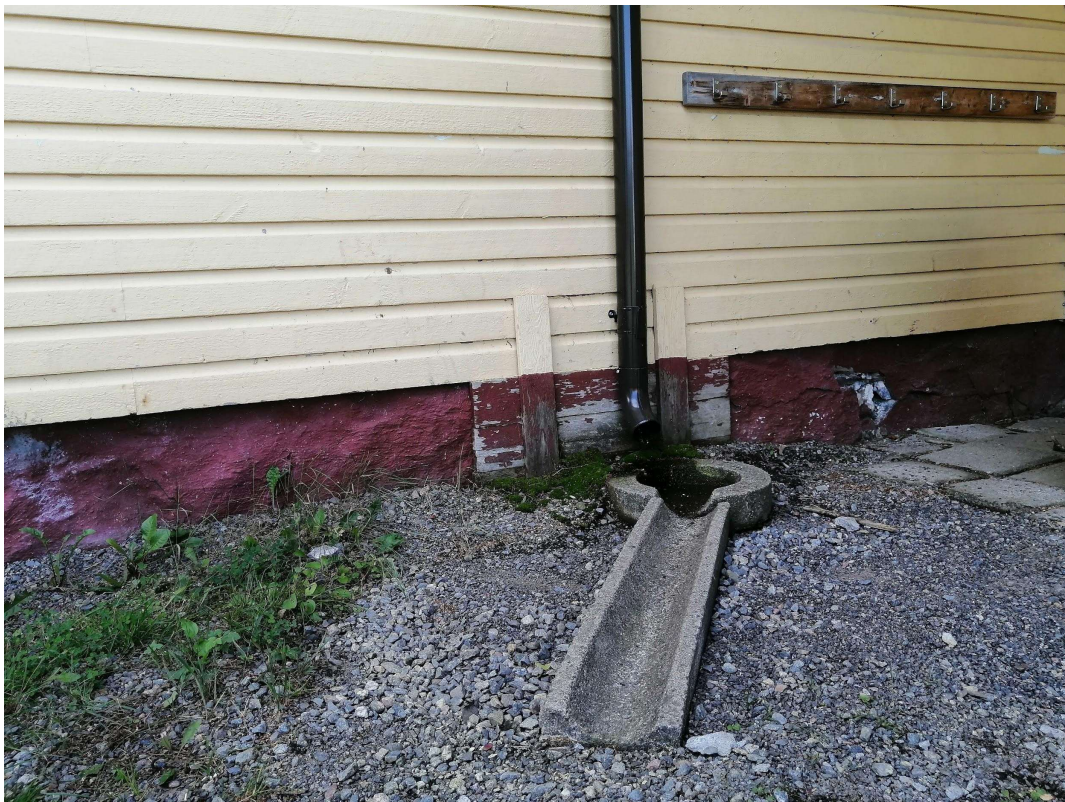
Kellarikerroksen lattiapinta on noin 1,5 metriä maanpinnan alapuolella. Perusmuurirakenteen maanvastaisissa osissa havaittiin paikoitellen kosteusvaurion merkkejä, kuten kuvassa 16 sadeveden syöksyputken takana. Perustukset ja sokkelirakenteet tulee huoltomaalata peruskorjausten yhteydessä. (13.)

KUVA 16. Konnuslahden koulun perustukset ja sokkelirakenteet ovat huoltomaalauksen tarpeessa

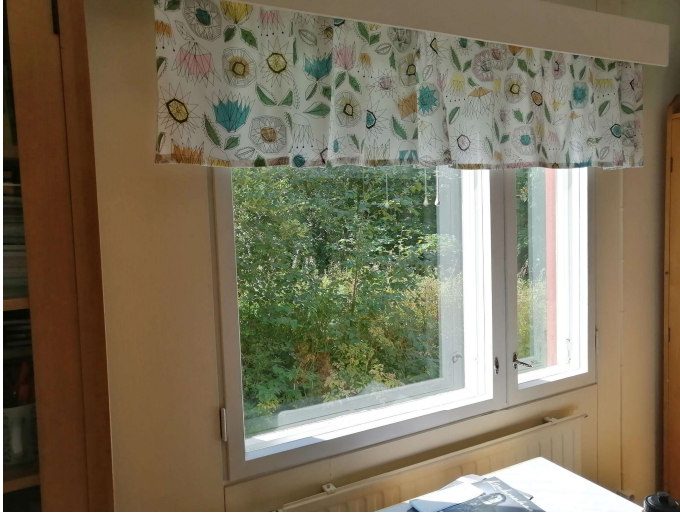
Koulun ikkunat sekä osa väliovista ovat alkuperäisiä ja niiden tekninen käyttöikä on lopussa. Ikkunat, ikkunarakenteet, pellitykset ja loput väliovet on uusittava korjausten yhteydessä. Ulko-ovet on uusittu 2000-luvun alussa, eivätkä vaadi hyvän kuntosuorituksen vuoksi toimenpiteitä. Valtaosa Konnuslahden koulun ikkunoista on kuvan 17 mukaisia B-mallisia, kaksiosaisia ikkunoita, jotka on varustettu kahdella aukeavalla ikkunalla

KUVA 17. Konnuslahden koulun ikkunat ovat alkuperäisiä
