ASBESTIPURKUTYÖ PERUSKORJAUSKOHTEESSA

Teuvo Simonen
Opinnäytetyö
Kevät 2022
Rakennustekniikan tutkinto-ohjelma
Oulun ammattikorkeakoulu

Opinnäytetyön englanninkielinen nimi: Asbestos removal at renovation target

ASBESTI- JA HAITTA-AINEKARTOITUSRAPORTTI
POHJANKARTANON KOULU, OULU

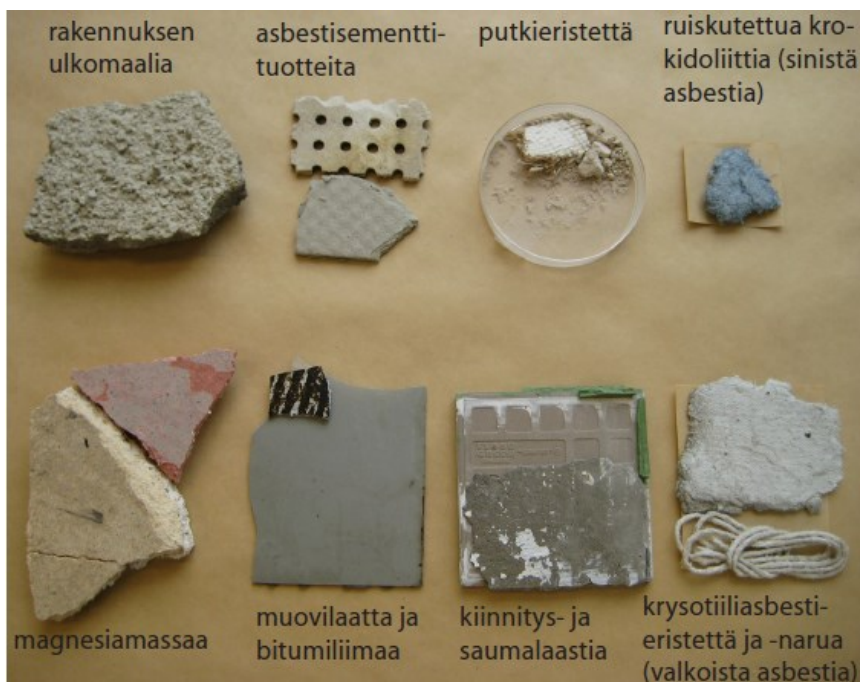
KUVA 1. Asbestia sisältäviä rakennusmateriaaleja (3)

Asbesti on erittäin hyvä kosteuden- ja lämmöneriste, ja sitä pidettiin rakentamisen ihmeaineena. Asbesti on teknisesti toimiva lujite esimerkiksi eristemassoissa, sementtituotteissa sekä muovituotteissa. Asbestilla on ollut loistava tuote parantamaan esimerkiksi maalien, liimojen ja kittien työstävyyssominaisuuksia. (Kuva 1.) (3.)

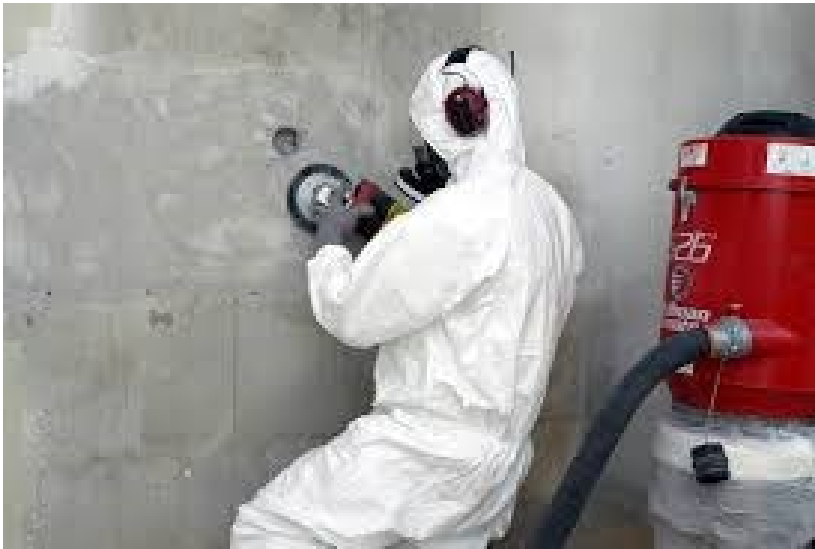
KUVA 4. Asbestipurkajan suojarustus (4)

Asbestipurku on tarkoin säädeltyä työtä. Asbestipurkajalla täytyy olla tarvittavat pätevyudet, tiedot ja taidot, jotta hän voi suorittaa asbestipurkua. Asbestipurun aikana purkajalla täytyy olla suojava-
rusteet: suojahaalari, moottoroitu hengityssuojain, pölytiivit suojakäsineet sekä kumisaappaat. Li-
säksi työskentelykohteessa täytyy olla alipaineistus ja pinnoilla olevan asbestipölyn poistamiseen
soveltuva imuri. Meluavassa purkutyössä on käytettävä myös kuulosuojaimia. (Kuva 4.) (7.)

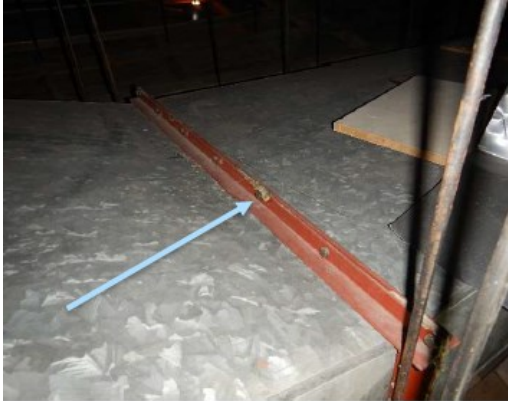
KUVA 8. Asbestipunos ilmanvaihtokanavan saumassa (8)

Juhlasalin alakattotilassa olevissa ilmanvaihtokanavien saumoissa on käytetty asbestipunosta (kuva 8). Ilmanvaihtokanavien saumat teipattiin tiiviiksi, jotta asbestipunoksesta ei leviä työstön aikana pölyä ympäristöön.

Ilmanvaihtokanava katkaistiin puukkosahalla molemmilta puolilta saumaa. Väliin jäänyt saumakappale laitettiin suojaussiin ja kuljetettiin työmaalla sijaitsevaan suljettavaan asbestijätteelle tarkoitettuun konttiin ja sieltä edelleen kaatopaikalle.

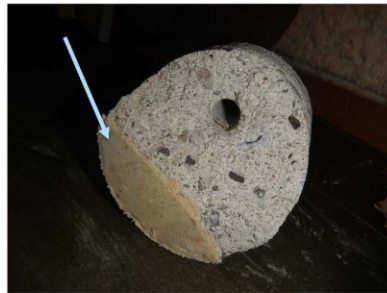
Juhlasalin A190 5 ylimmän penkkirivin alla kulkee betonipalkkisto ja niiden välissä teräksisiä ilmanvaihtokanaaleja. Palkkien ja kanaalin päälle on ladottu harjaterästankoja ja niiden päälle kuitusementtilevy. Levyn päälle on valettu kaksoisbetonilaattarakenteen alempi laatta.

Kuva 1. Kuitusementtilevy betonilaatan valualustana

Laboratorioanalyysin mukaan kuitusementtilevy sisältää asbestia (krysotiili). Juhlasalin alapohjarakenteita ja IV-kanavistoa on tulevan remontin yhteydessä tarkoitus uusida. Materiaali tulee poistaa asbestipurkuna, ja purkujäte tulee käsitellä ja hävittää vaarallisena jätteenä. Asbestipitoisten levyjen jäteluokka on 17 06 05*.

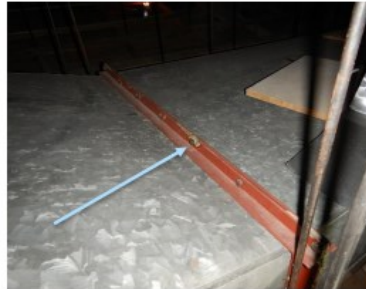
Juhlasalin näyttämön katon alaslaskutilassa kulkevien ilmanvaihtoputkien saumoissa on käytetty asbestipunosta. Punoksesta ei otettu näytettä, koska materiaali pystyttiin tunnistamaan kohteessa riittävällä varmuudella. Rakennusajankohtana ohjeistuksena on ollut (Rakentajain kalenteri 1966), että kun kantikanavan leveys on yli 20 cm, käytetään työntösaumaliitoksissa tiivisteenä 5 mm asbestipunosta ja kun kanavan leveys on yli 40 cm, käytetään liitoksissa lisäksi vahvikkeina kulmarautoja (kuvassa).

Kuva 3. Ilmanvaihtokanavien liitoksissa käytetty tiivisteenä asbestipunosta

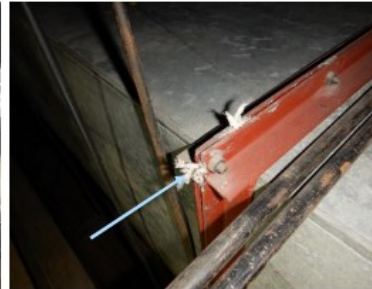
Kuva 4. Punos kanavien liitoksessa

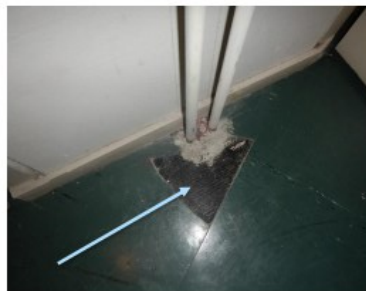
Juhlasalin toisessa kerroksessa sijaitsevien konehuoneiden ja sinne johtavan kierreportaan alatasen lattiapinnoitteet/liimat sisältävät asbestia.

Kuva 5. Toisen kerroksen lattiapinnoite ja liima

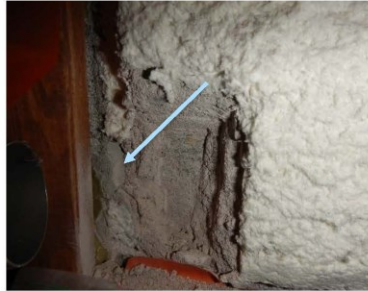
Juhlasalin ulko- ja väliseinien ruiskupinnoitteen alla on käytetty asbestipitoista tasoitetta (antofylliitti, tumman harmaa). Asbestipitoista tasoitetta löydettiin vain yhdestä seitsemästä näytteestä, joita kerättiin eripuolilta juhlasalia. Tästä päätellen asbestipitoista tasoitetta on käytetty vain paikallisesti esim. paikkauksiin vanhassa tasoitepinnassa. Laajuutta, millä tasoitetta on käytetty ei voida näin ollen päätellä luotettavasti.

Kuva 6. Valkoisen ruiskupinnoitteen alla harmaa karkea tasoite ei sisällä asbestia, mutta vieressä oleva tumman harmaa hienotasoite (nuoli) sisältää asbestia, näyte AHA 1 ja 6

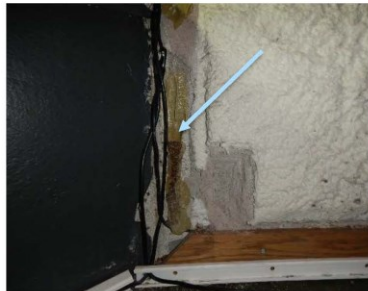
Juhasalin puiset jalka- ja peitelistat on kiinnitetty paikoin naulojen lisäksi virhereällä liimalla, joka sisältää asbestia (antofylliitti). Listat tulee purkaa asbestipurkuna, käyttäen osastointimenetelmää.

Kuva 7. Listat on kiinnitetty vihreällä asbestipitoisella liimalla, näyte AHA 7

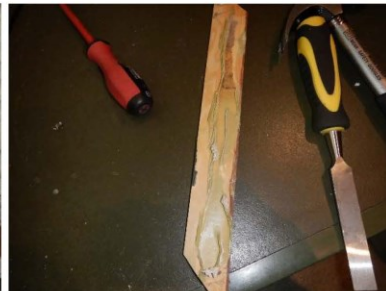
Kuva 8. Liima peitelistan takana
