TEIDEN SIVUOJEN KUNNOSTUKSEN VAIKUTUKSEN
SEURANTA LASERKEILAINTEKNIIKALLA

Opinnäytetyö
Rakennus- ja yhdyskuntatekniikka
Insinööri (AMK)

2022

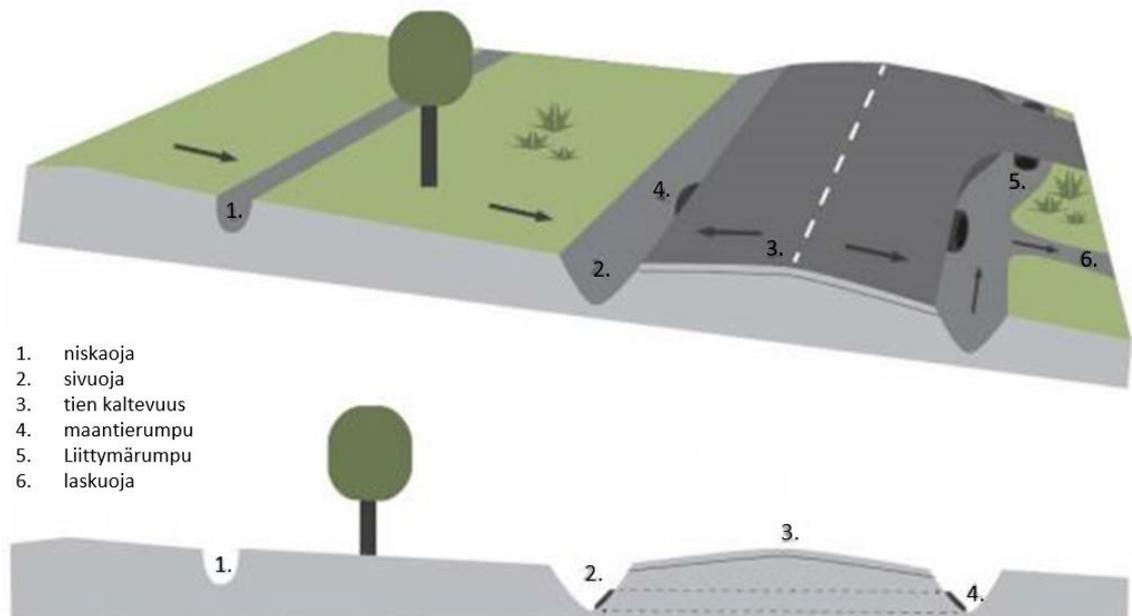
Kuvio 1. Tien kuivatusjärjestelmä (Eskola ym. 2019, 10)

Tien toimivan kuivatuksen tavoitteena on estää veden pääsy tierakenteisiin sekä johtaa sadevedet pois tien pinnoilta. Kuivatustoimenpiteillä poistetaan pinta-, hule- sekä pohjavesien pääsy tierakenteeseen (Kuvio 1). (Eskola ym. 2019, 10.)

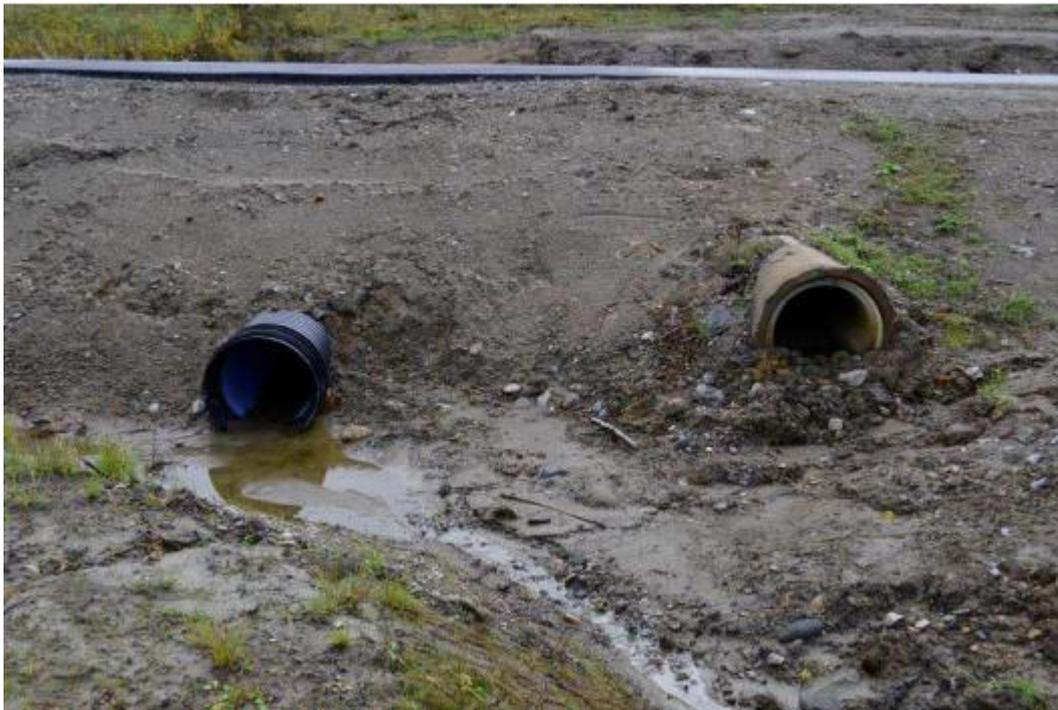
Kuvio 2. Uuden rummun asennus ja siirto ojitusta seuranneen ojanpohjan alenemisen seurauksena. (Eskola ym. 2019, 36)

Ongelmallisissa kohteissa kuivatusrakenteissa on nähtävissä selkeästi isompia puutteita. Nämä voivat johtua esimerkiksi valuma-alueiden kasvamisesta, muuttumisesta, maankäytön muutoksista tai muista syistä johtuvasta tieympäristön muuttumisesta. Näiden johdosta tiealueella voi syntyä vesipusseja, jotka ovat seurausta valumaveden virtauksen ylittäessä tierakenteen suunnitellun kuivatuskapasiteetin. Ongelmallisten kohteiden parannus edellyttää uusien kuivatussuunnitelmien ja -ratkaisujen laatimista. Erilaisia kuivatusratkaisuja ovat esimerkiksi korkeustasojen muutokset, rumpujen suurentamiset ja lisäämiset tai siirrot sekä ojien siirrot (Kuvio 2). (Eskola ym. 2019, 24.)

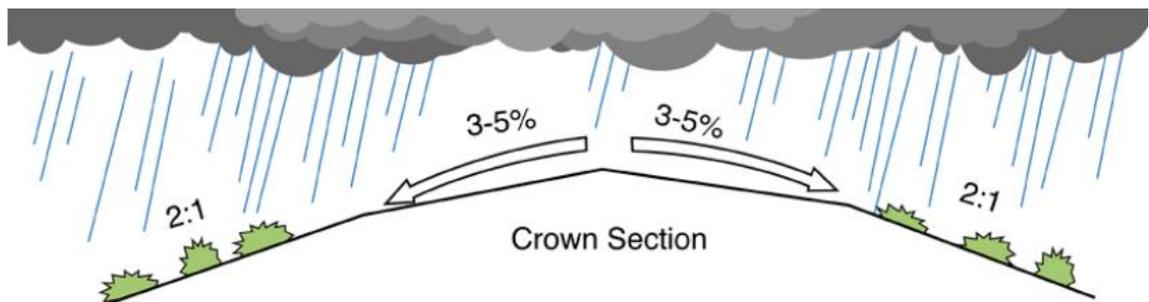
Kuvio 3. Tierakenteen sivukaltevuus (Saarenketo ym. 2001–2014a, 4)

Päällysteellä on oltava tarpeeksi sivukaltevuutta, jotta vesi valuu välittömästi pois tien pinnalta. Päällysteen sivukaltevuus toteutetaan huomioiden tietyyppin sekä ylimmän kerroksen materiaalit huomioiden. Asfalttipäällysteisellä suoralla tiellä on kaksipuolinen kaltevuus, jolloin tien korkein kohta on tien keskilinjan kohdalla ja normaali sivukaltevuus molempiin suuntiin on n. 3–5 % (Kuvio 3). (Saarenketo ym. 2001–2014a, 4.)

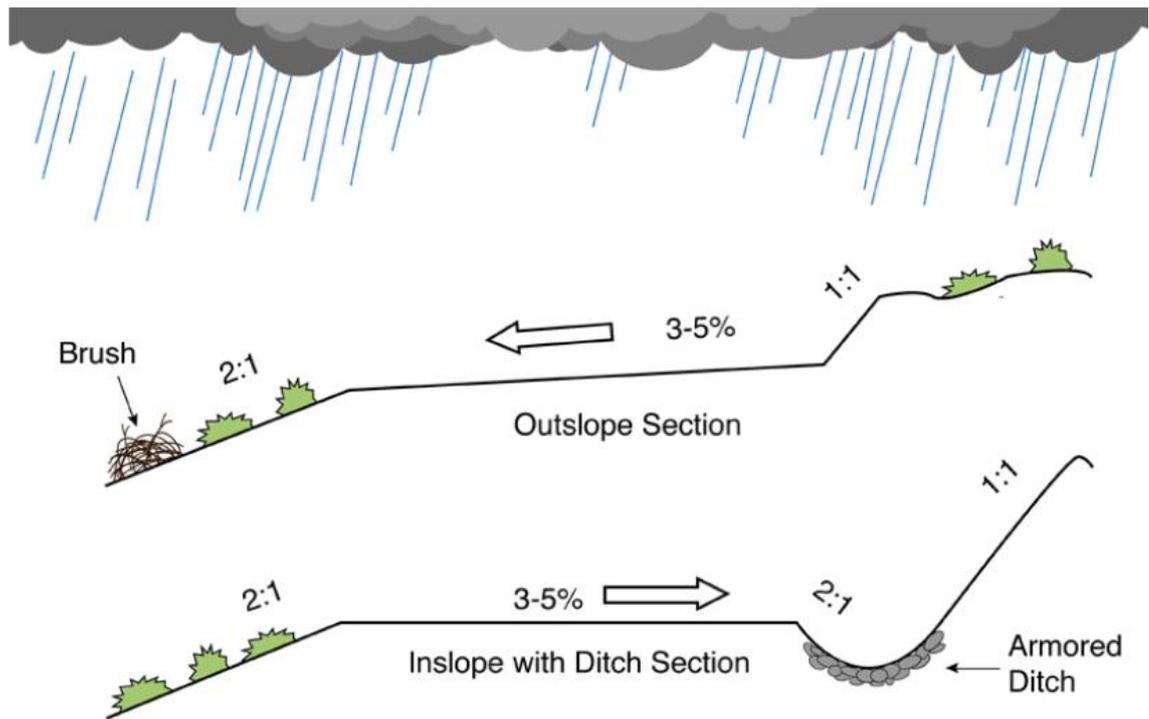
Kuvio 4. Yksipuolinen sivukaltevuus (Saarenketo ym. 2001–2014a, 4)

Paikoissa, joissa tiessä on kaarre, tien päällyskerroksen sivukaltevuus on toispuoleinen. Tällöin tien korkein kohta on kaarteeseen ulkoreunan pientareella ja tien kaltevuus on vain toiseen suuntaan n. 3–5 % (Kuvio 4). Sivukaltevuuden liian äkillinen muutos lyhyellä matkalla voi aiheuttaa huojuntaa erityisesti raskaalla liikenteellä sekä vaaratilanteita liikenteessä. (Saarenketo ym. 2001–2014a, 4.)

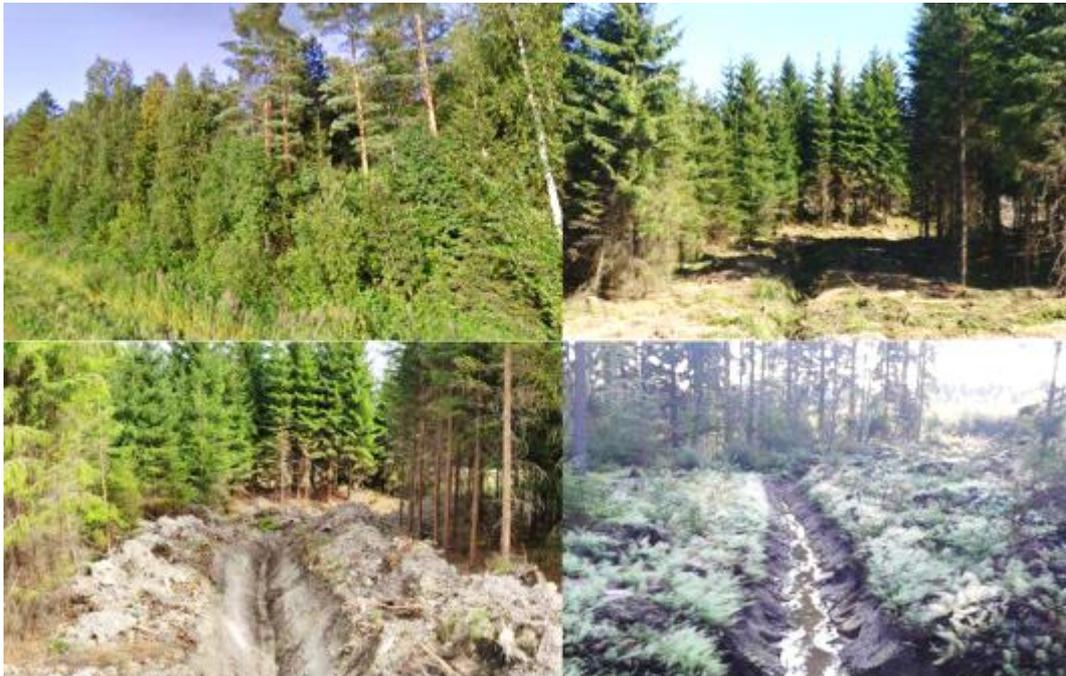
Kuvio 5. Laskuojan kunnostamisen vaiheet (Eskola ym. 2019, 26)

Laskuojien kunnostustoimenpiteisiin ryhdyttäessä asiaa vaikeuttaa niiden sijaitseminen tiealueen ulkopuolella. Usein tienpitäjä ei omista maita, jossa laskuoja sijaitsee. Tukkeutuneen laskuojan avaamiseen tarvitaan maanomistajan lupa. Laskuojien sijainnin määrittäminen pelkästään optisella tarkastelulla voi olla haastavaa. Laskuojat sijoitetaan parhaan hyödyn saamiseksi kahdesta suunnasta alkavilta vedenjakajilta niiden yhtymäkohtaan, eli notkon alimpaan kohtaan. Laskuojan kunnostaminen (Kuvio 5), aloitetaan raivaamalla puusto pois umpeen kasvaneen laskuojan ympäristöstä. Tämän jälkeen laskuoja tarvittavine kaatoineen syvennetään ja muotoillaan. Kaivumaat läjitetään yleensä maastoon kauemmas sivuojan luiskasta niiden ojaan valumisen estämiseksi. Jotta vesi kulkeutuu pois tiealueelta, laskuojan pituuskaltevuuden ohje-arvo on n.0,4%. (Eskola ym. 2019, 26.)

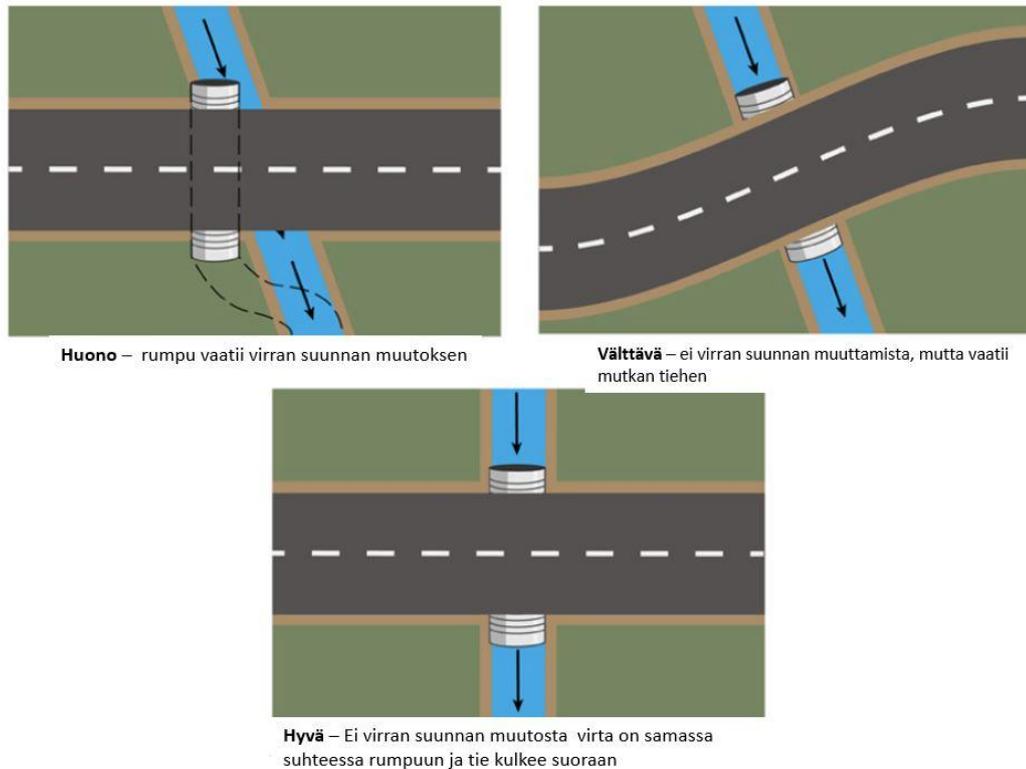
Kuvio 6. Veden luonnollisen virtauksen soveltaminen tien rummuun (Saarenketo ym. 2001–2014b, 5)

nähdessä. Luonnonmukaisten ojien alittaessa tien, rumpu tulee asentaa mahdollisimman vähillä muokkauksilla ojan virtauksen linjaukseen sekä virran kokoon (Kuvio 6). (Saarenketo, Matintupa. & Pyhähuhta. 2001–2014b, 4.)

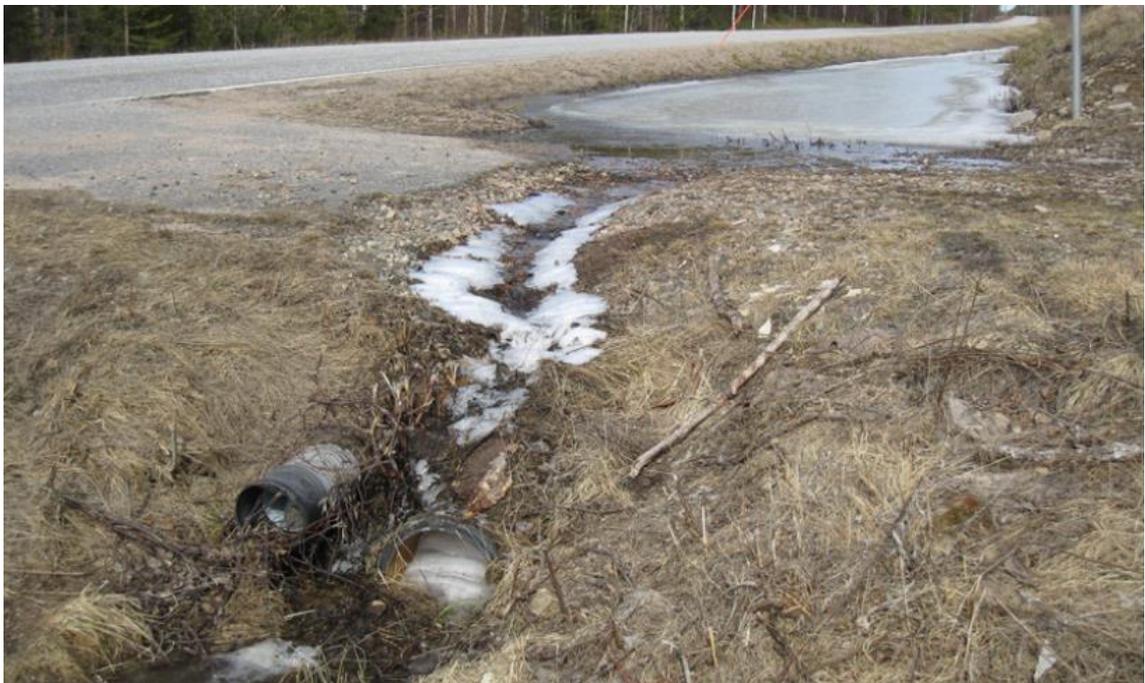
Kuvio 7. Jäätynyt liittymärumpu. (Saarenketo ym. 2001–2014a, 4.)

Liittymärumpujen rakentaminen ja kunnossapito on ollut yleensä liittyvän tien omistajan vastuulla. Tämä on ollut yksi haittatekijä tien kuivatukselle, sillä joissain tapauksissa liittymärumpujen puhtaanapitoa ei hoideta ja se tukkeutuu. Kuviossa 7 on esitetty liittymärummun jäätyminen, jossa myös ns. ”hätäputki” on tukossa, joka aiheuttaa päätien sivuojan tulvimista liittymän yläpuolella. Tulviva vesi imeytyy tierakenteeseen ja aiheuttaa routavaurioita, urakasvun kiihtymistä sekä eroosion aiheuttamaa liittymän syöpymistä. Rummut voivat olla myös liian pieniä, väärin rakennettuja tai niitä ei ole lainkaan kuten kuviossa 8. Tästä aiheutuu ongelmia tien kuivatusjärjestelmälle sekä vaurioitumista päätielle. Elokuussa 2018 astui voimaan laki, joka mahdollistaa liittymärumpujen hoidon valtion toimesta. (Eskola ym 2019, 10.)

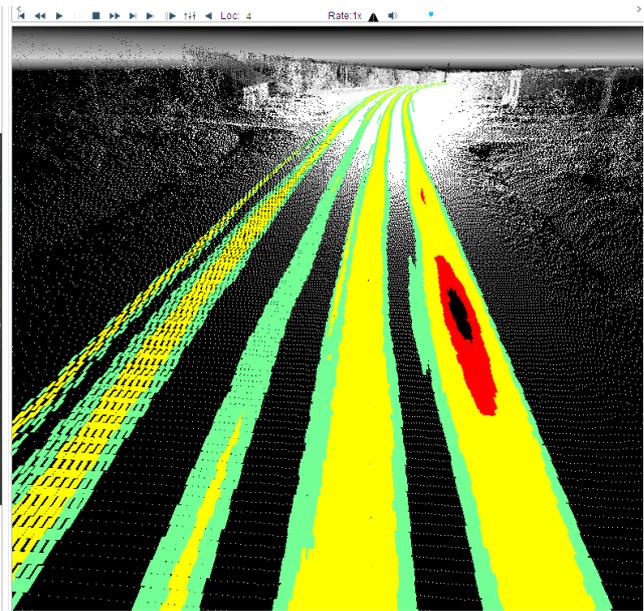
Kuvio 8. Kuvakaappaus tievideosta sekä pistepilvi aineistosta Road Doctorissa, johon lisätty urakasvukartat.

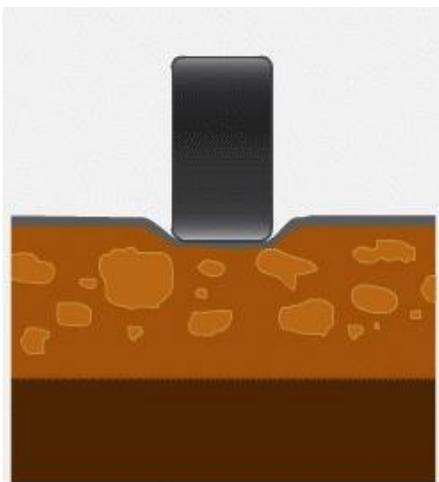
Kuvio 9. Tyypin 0 urautuminen
(Saarenketo ym. 2001–2014b, 3)

Tyypin 0 urautuminen on tierakenteen tiivistymisestä johtuvaa urautumista. Tämän tyypin urautumista tapahtuu käytännössä aina jonkun verran tien rakentamisen jälkeen. Tierakenteen huolellinen tiivistäminen ennen tien avaamista yleiselle liikenteelle on paras keino välttää jälkeempää tapahtuvaa tiivistymistä. Tiivistäminen myös lisää materiaalin kantavuutta, kun kuormitus jakautuu laajemmalle alalle ja pohjamaahan kohdistuva rasitus pienenee. Tällöin myös todennäköisyys myöhempään urautumiseen vähenee (Kuvio 9). Urautumistyyppi 0 taasaantuu yleensä itsestään. (Saarenketo, Matintupa & Munro 2001–2014d, 3.)

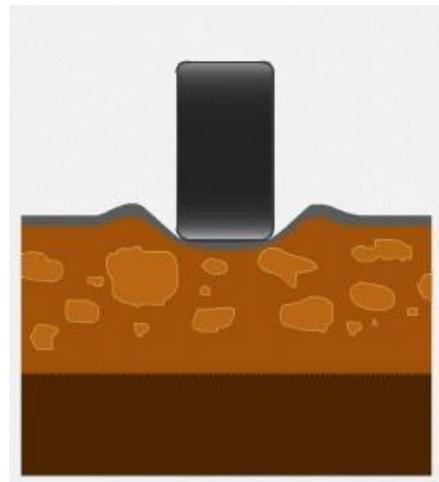
Kuvio 10. Tyypin 1 urautuminen
(Saarenketo ym. 2001–2014b, 3)

Tyypin 1 urautuminen on tienpinnan välittömässä läheisyydessä tapahtuvaa deformaatiota. Urautuminen johtuu yleensä heikkolaatuisen sitomattoman kantavan kerroksen riittämättömästä leikkauslujuudesta. Tyypin 1 urautumisessa

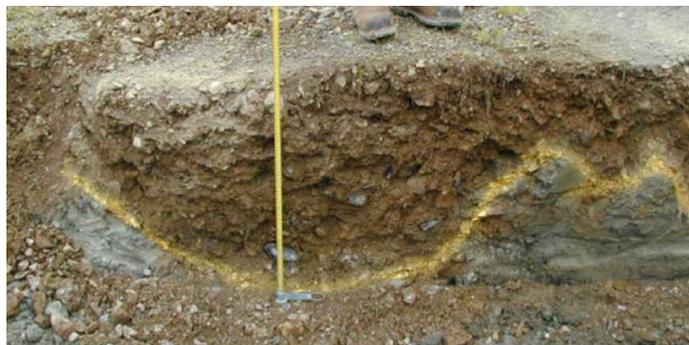
kuvio 11. Urautumistyyppin 2 ääritapaus. pitkälle kehittynyt pohjamaan muodon- muutos) (Saarenketo ym. 2001–2014b, 3)

Tyyppin 2 urautumista tapahtuu sellaisella tiestöllä, jossa tierakenne ei jaa kuor- maa tarpeeksi laajalle alalle heikon pohjamaan vuoksi. Tyyppin 2 urautumisessa tien pintaan muodostuu leveä ura ja pohjamaan siirtymisestä aiheutuu etääm- pänä urasta tapahtuvaa kohoamista (Kuvio 12). Tyyppin 2 urautumista yritetään korjata usein lisäämällä uraan kiviainesta. Näin urat saadaan hetkittäin parannet- tua. Urautuminen kuitenkin jatkuu pohjamaassa, joka johtaa pohjamaan puristu- miseen ylöspäin ajourien väliin sekä tien reunoille (Kuvio 11) (Saarenketo ym. 2001–2014b, 3).

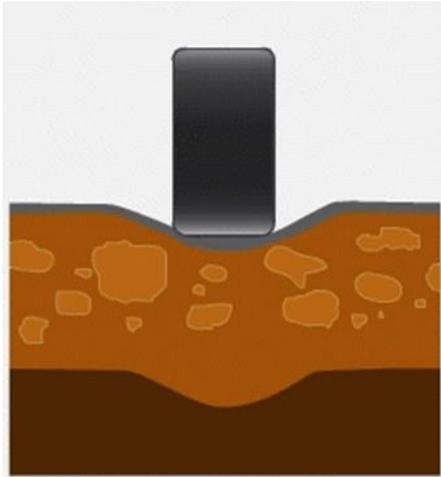
Kuvio 12 Tyypin 2 urautuminen
(Saarenketo ym. 2001–2014b, 3)

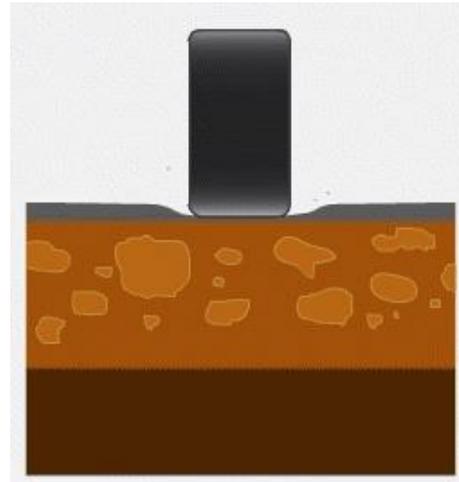
Kuvio 13 Tyypin 3 urautuminen
(Saarenketo ym. 2001–2014b, 3)

Tyypin 3 urautumista aiheuttaa ajoneuvojen nastarenkaista johtuva päällysteen kuluminen. Tämän tyyppistä urautumista ilmenee pääasiassa teillä, joilla ajetaan nastarenkailla ja joissa KVL on yli 3000 ajoneuvoa vuorokaudessa (Kuvio 13). Tyypin 3 urautumista voidaan ehkäistä käyttämällä päällysteessä sellaista kiviainesta, joka kestää paremmin kulutusta. Toinen vaihtoehto on kieltää nastarenkaiden käyttö, mutta se ei ole tällä hetkellä varteen otettava vaihtoehto Suomessa. (Saarenketo ym. 2001–2014b, 3)

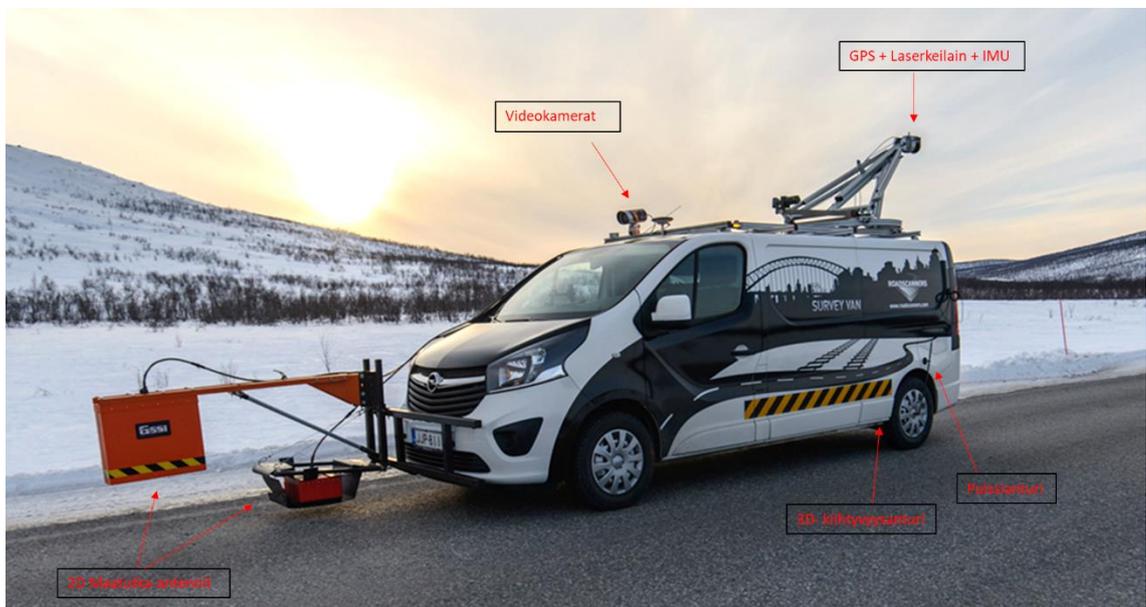
Kuvio 14. RDSV-mittausklinikka (Roadscanners 2016)

Tässä luvussa on kuvattu tutkimuksen tekemiseen käytettyjä tapoja. Kaikki tutkimuksessa tehdyt mittaukset on suoritettu Kuviossa 14 esitetyllä, Roadscanners Oy:n kehittämällä Road Doctor Survey Van -mittausklinikalla. (Roadscanners 2021.)

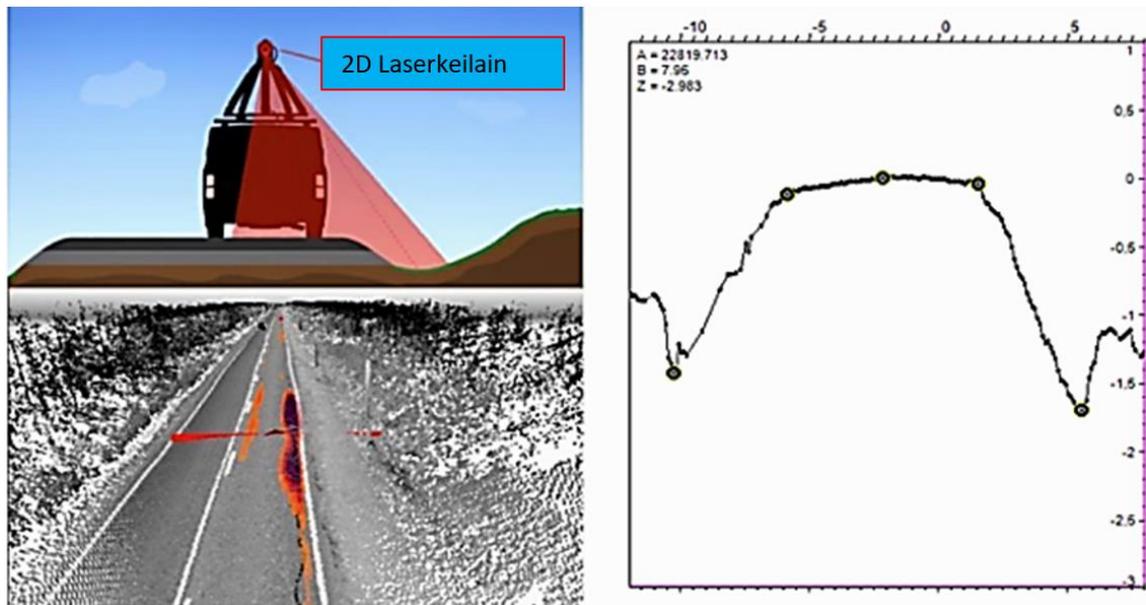
Kuvio 15. RDSV laserkeilaimen toimintaperiaate, keilauksesta saatava 3D-pistepilvimalli sekä tien poikkileikkausprofiili. (Saarenpää 2017, 5)

Kun laserkeilain on kiinnitetty ajoneuvoon, se tunnistaa ajoneuvon sijainnin ja lasersäteen lähtökulman (Kuvio 15). Näistä laskennoista saadaan objektiivista tietoa tienpinnasta sekä tien ympäristöstä. Jos laskennoissa havaitaan merkittäviä arvoja esimerkiksi urakasvun kiihtymiselle, voidaan laserkeilain- sekä maatumalkaluotaustuloksia yhdistämällä etsiä syytä urautumiselle tai muille ongelmille ja puuttua ongelmiin jo ennen kuin merkittäviä vaurioita ehtii tapahtua. (Saarenpää 2017, 5.)

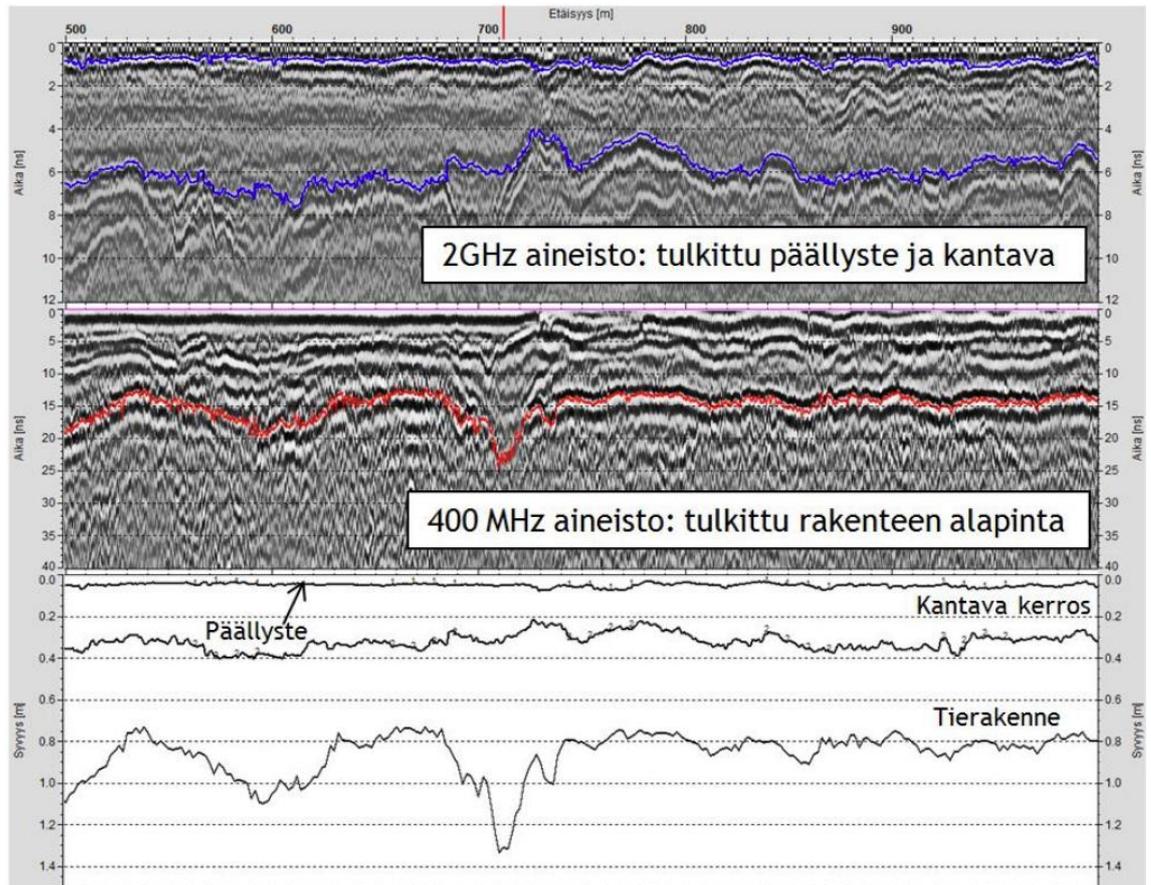
Kuvio 16. Kahdessa ylimmässä ikkunassa eri taajuuksien maatutka-antennien mitausaineisto. Alimmassa ikkunassa molemmista aineistoista tulkitut kerrosten rajapinnat. (PEHKO- projekti 2015–2025 2015, 22)

Tierakenteen alapinnan määrittäminen on suoritettu Roadscanners Oy:llä vuonna 2016, koko PEHKO-projektin tieverkolle. Tätä tietoa on hyödynnetty työtä tehdessä. Tierakenteen alapinta on tulkittu maatutkamittausaineistosta. Maatutkamittaus perustuu antennista lähetettävään sähkömagneettiseen pulssiin, joka tunkeutuu mitattavaan materiaaliin. Pulssin palautuvasta signaalista mitataan kulku-aika ja amplitudi. Mittaustiheyden ollessa korkea rakenteesta saadaan jatkuva profiili, josta voidaan tulkita mm. eri rakennekerrokset. Kuviossa 16 on esitetty maatutkamittauksesta saatava aineisto sekä aineistosta tulkitut päällysteen, kantavan kerroksen sekä tierakenteen alapinnat (PEHKO- projekti 2015–2025 2015, 21)

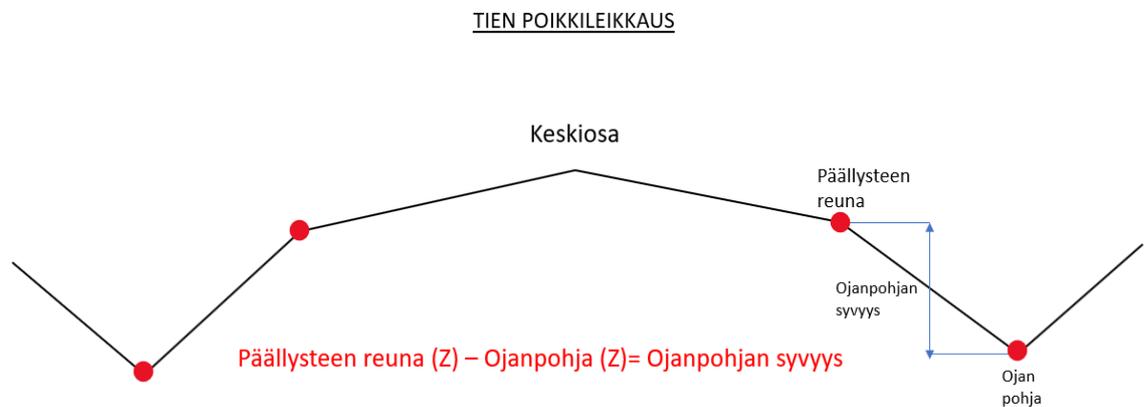
Kuvio 17. Ojanpohjalaskennan periaate.

Ojanpohjan syvyyden laskenta on suoritettu laserkeilanaineistosta saatavilla olevasta poikkileikkausprofiilista. Poikkileikkausprofiiliin tulee määrittää tien päällysteen reuna tai mahdollisesti levenneen tienreunan jatke, sekä ojanpohja kyseisestä poikkileikkauskohdasta. Tämän jälkeen Road Doctor -tietokoneohjelma laskee kyseisille pisteille muun muassa tämän työn kannalta tärkeät korkeusarvot halutulta tiejaksolta. Päällysteen reunan sekä ojanpohjan z-koordinaattiarvojen erotuksella saadaan selville ojanpohjan syvyys tien päällysteen reunasta (Kuvio 17).

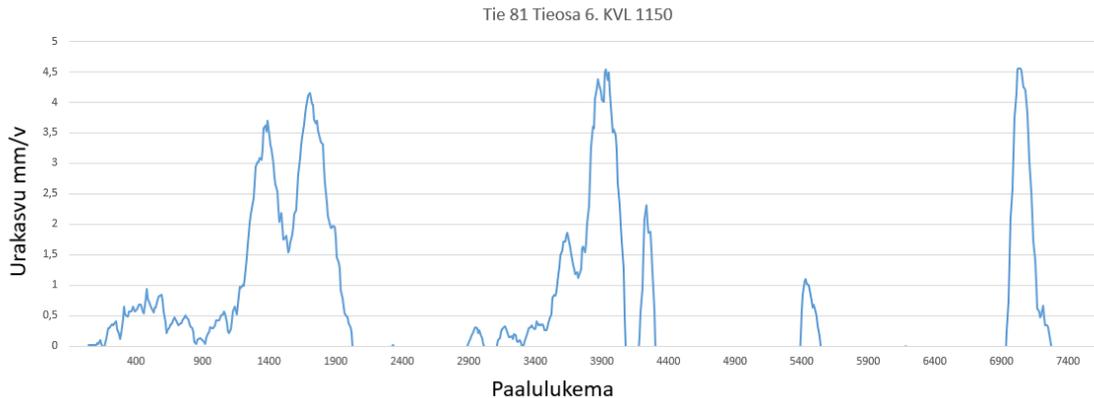
Kuvio 19. Vuotuinen urakasvu ennen luiskien muotoilua ja reunapalteen poistoa, tie 81 tieosa 6.

Tieosa valikoitui tutkimukseen havaitun, paikoin jopa 4 mm/v (Kuvio 19) urakasvun sekä todennäköisesti kuivatustoimenpiteillä aikaansaadun urakasvun hidastumisen vuoksi. Vuosien 2015–2021 aikana urakasvu on ollut tasaista. Suurimman urakasvuvarvon paikat nivoutuvat liittymien molemmin puolin tien samalla puolen. Tämä kertoo siitä, että ongelmat juontavat juurensa yksityistieliittymärumpujen heikkoon toimintaan. Maatutkatadatasta tulkittuna tierakenteen paksuus tieosalla on n. 0,75–1 m. Ojan syvyys on karkearakeisilla mailla alle 0,7 m ja hienorakeisimmilla mailla n. 1 m. Tie kulkee pääosin tasamaalla. Tien kuivatusluokka oli pääosiltaan 1, mutta nopean urakasvun paikoilla kuivatusluokka oli 3. Vuonna 2020 suoritettulla luiskanmuotoilulla ja rumpujen korjauksilla urakasvua on saatu hallintaan. Viimeisimpien mittausten mukaan urakasvu on keskimäärin enää alle 0,5 mm/v ja paikoittain enää maksimissaan 2 mm/v.

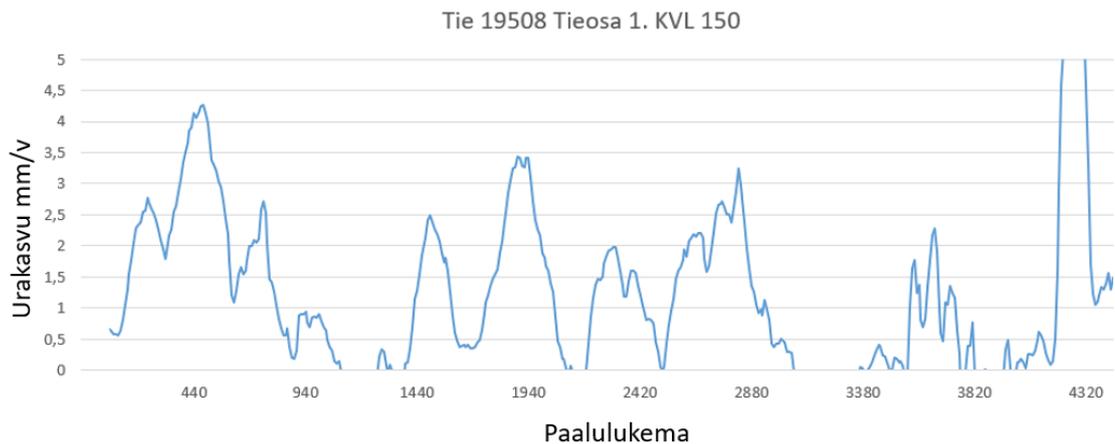
Kuvio 20. Vuotuinen urakasvu ennen ojitusta, tie 19508 tieosa 1.

Tie valikoitui tutkimukseen tieosalla havaitun, paikoin jopa yli 5 mm/v (Kuvio 20), urakasvun vuoksi. Vuosien 2015–2021 aikana urakasvu on ollut tasaista.

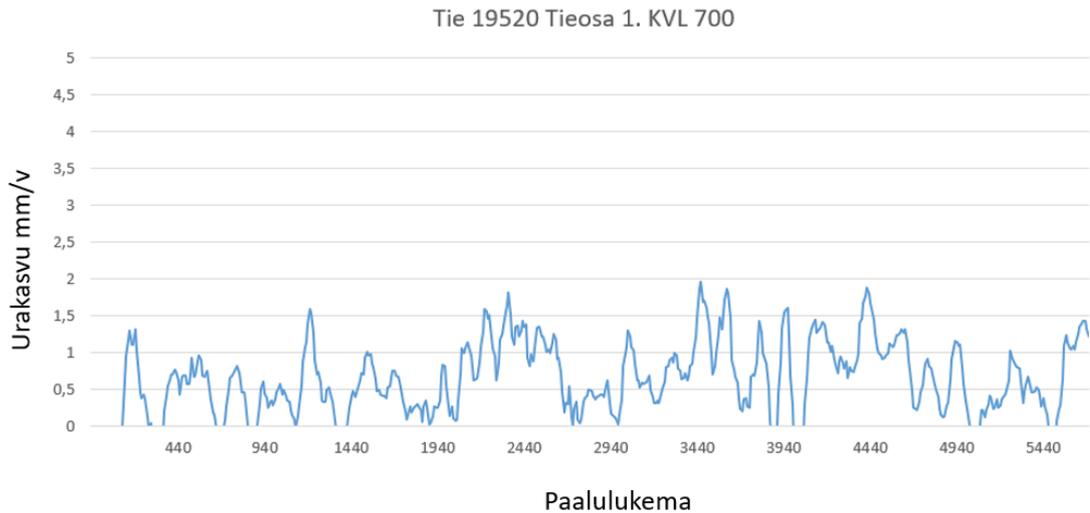
Kuvio 21. Vuotuinen urakasvu ennen ojitusta, tie 19520 tieosa 1.

Tie valikoitui tutkimukseen tieosalla havaitun, paikoin jopa yli 2 mm/v (Kuvio 21), urakasvun vuoksi. Vuosien 2015–2020 aikana urakasvu on ollut tasaista. Vuonna 2020 tehdyillä kuivatustoimenpiteillä on todennäköisesti saatu urakasvua hallintaan, sen ollen enää keskimäärin alle 0,5 mm/v ja paikoittainkin enää alle 2 mm/v. Urakasvulaskennat osoittivat että ojankunnostustoimenpiteillä on todennäköisesti ollut vaikutusta urakasvun taittumiseen. Tieosan urakasvu on ollut kovinta yksityistieliittymien alueella. Maatutkatadatasta tulkittuna tierakenteen paksuus tieosalla on n. 0,5–0,75 m. Ojan syvyys on laserkeilainaineistosta laskettuna keskimäärin alle 0,7–0,9 m. Tien kuivatusluokka oli pääosiltaan 2. Kuivatustoimenpiteillä on saatu kuivatusluokkaa parannettua luokkaa paremmaksi. Tieosalla ojan sisäluiskan kaltevuus on keskimäärin 1:2.

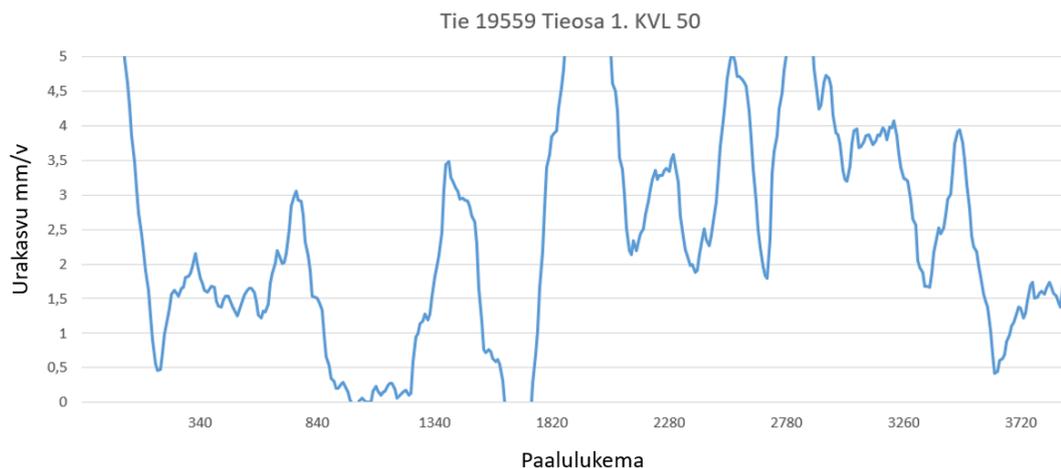
Tieosa valikoitui tutkimukseen havaitun, paikoin jopa yli 5 mm/v (Kuvio 22), urakasvun vuoksi. Vuosien 2015–2019 aikana urakasvu on ollut tasaista. Vuonna 2019 tehdyillä kuivatustoimenpiteillä on todennäköisesti saatu urakasvua hallintaan, ollen enää keskimäärin alle 0,5 mm/v ja paikoittain enää alle 2mm/v. Urakasvulaskennat osoittavat että ojankunnostustoimenpiteillä on todennäköisesti ollut vaikutusta urakasvun taittumiseen. Tieosan urakasvu on ollut kovinta yksityistieliittymien alueella. Maatutkadatasta tulkittuna tierakenteen paksuus tieosalla on n. 0,5–0,75 m. Ojan syvyys on laserkeilainaineistosta laskettuna keskimäärin 0,7–0,9 m. Tien kuivatusluokka oli pääosiltaan 2. Kuivatustoimenpiteillä on saatu kuivatusluokkaa parannettua luokkaa paremmaksi. Tieosalla ojan sisäluisikan kaltevuus on keskimäärin 1:3.

Kuvio 22. Urakasvu tie 19559 tieosa 1.

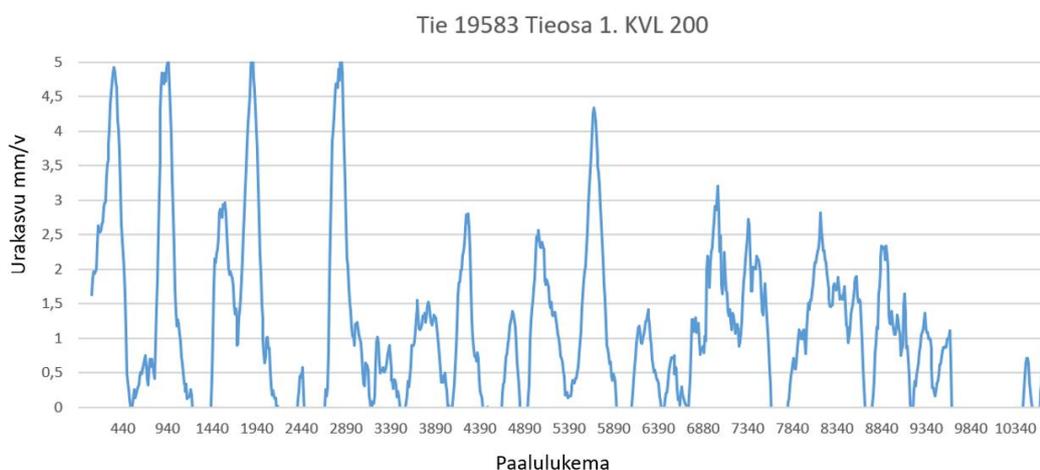
Tieosa valikoitui tutkimukseen havaitun, paikoin yli 3 mm/v (Kuvio 23), urakasvun vuoksi. Vuosien 2015–2021 aikana urakasvu on ollut tasaisesti kiihtyvää. Tieosalla ei ole tehty kuivatustoimenpiteitä. Tieosan urakasvu on keksittynyt yksityistieliittymien alueille. Maatutkadatasta tulkittuna tierakenteen paksuus tieosalla on n. 0,5–0,75 m. Ojan syvyys on laserkeilainaineistosta laskettuna keskimäärin alle 0,7-1 m Tien kuivatusluokka oli pääosiltaan 2. Kuivatustoimenpiteillä on saatu kuivatusluokkaa parannettua luokkaa paremmaksi.

Kuvio 23. Vuotuinen urakasvu 2019-2020 , tie 19583 tieosa 1.

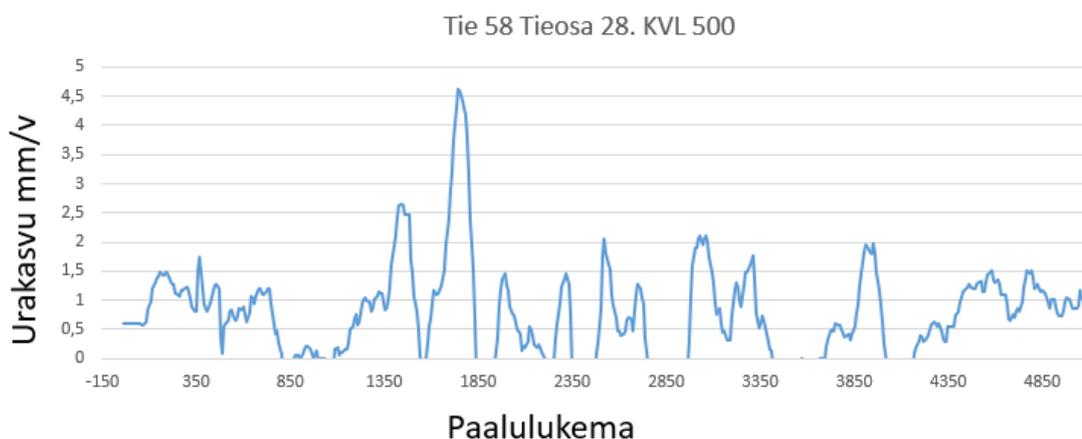
Tie valikoitui tutkimukseen tieosalla havaitun, paikoin jopa 4 mm/v (Kuvio 25), urakasvun sekä todennäköisesti kuivatustoimenpiteillä aikaansaadun urakasvun hidastumisen vuoksi. Vuosien 2015–2021 aikana urakasvu on ollut vaihtelevaa

johtuen vuonna 2018 suoritetuista rakenteenparantamistoimenpiteistä, päällystämisestä sekä haastavasta talvesta 2018–2019 talvikunnossapidon kannalta. Isoimman urakasvun paikat ovat märillä kohdilla, joka kertoo siitä, että ongelmat ovat lähtöisin toimimattomasta kuivatuksesta. Maatutkadatasta tulkittuna tierakenteen paksuus tieosalla on n. 0,9–1,1 m. Ojan syvyys on laserkeilainaineistosta laskettuna keskimäärin 0,9 m. Tien kuivatusluokka oli pääosiltaan 2. Väliaikaisesti kuivatusluokka saatiin parannettua luokkaan 1, mutta muutaman vuoden päästä kuivatusluokka palautui luokkaan 2 ojan tukkeutumisen vuoksi. Vuonna 2017 suoritetulla ojituksella on todennäköisesti saatu urakasvu väli-aikaisesti hallintaan. Vuoden päästä ojituksesta mittausten mukaan urakasvu oli keskimäärin enää alle 0,5 mm/v ja paikoittain enää vain maksimissaan 1 mm/v. Kahden vuoden kuluttua ojituksesta urakasvu on kuitenkin jo paikoittain jopa yli 2 mm/vuosi.

Kuvio 25. Vuotuinen urakasvu ennen ojitusta, tie 58 tieosa 28.

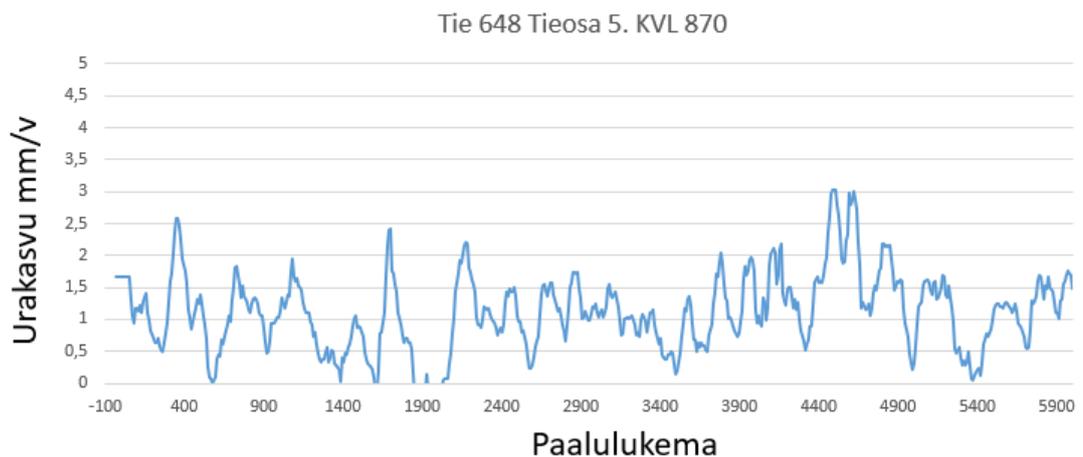
Tieosa valikoitui tutkimukseen havaitun, paikoin 3 mm/v (Kuvio 26), urakasvun sekä todennäköisesti kuivatustoimenpiteillä aikaansaadun urakasvun

hidastumisen vuoksi. Vuosien 2015–2021 aikana tällä tieosalla urakasvu on ollut tasaista koko tieosalla. Isoimman urakasvun paikat ovat liittymien molemmin puolin, joka kertoo siitä, että ongelmat johtuvat yksityistieliittymärumpujen heikosta toiminnasta.

Kuvio 26. Vuotuinen urakasvu ennen ojitusta, tie 648 tieosa 5.

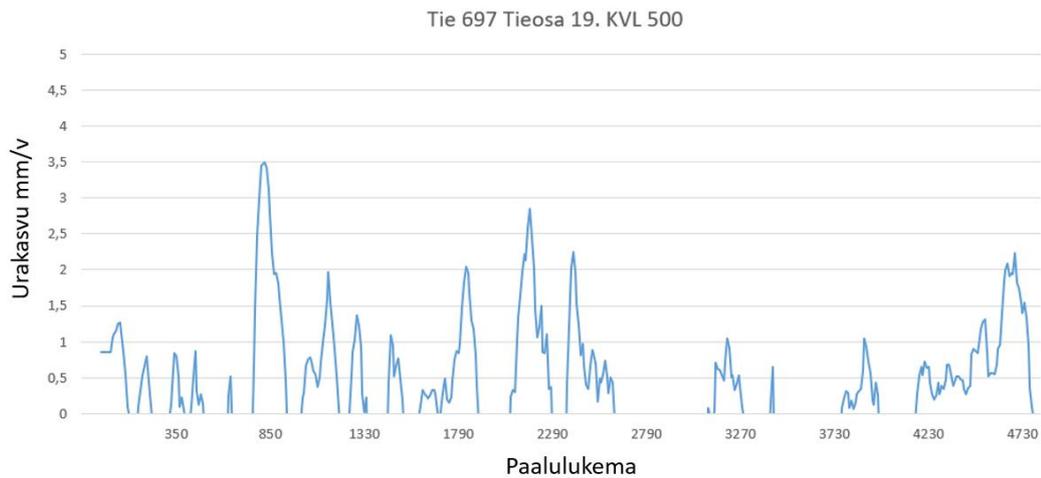
Tie 697 Tieosa 19 sijaitsee Keski-Suomen ELY:n alueella Karstulan kunnassa ja kulkee Karstulan kunnan rajalta Vahangan kylää kohti. Tieosan pituus on n. 4,8 km. Vuorokausittainen liikennemäärä tiellä on n. 260 (Väylävirasto 2020). Tieosalla on samanlaiset yleispiirteet kuin kohteella 648. Ainoastaan vuorokausittainen liikennemäärä on huomattavasti pienempi. Tieosa valikoitui tutkimukseen havaitun, paikoin 3 mm/v (Kuvio 27), urakasvun sekä todennäköisesti kuivatustoimenpiteillä aikaansaadun urakasvun hidastumisen vuoksi.

Kuvio 27. Vuotuinen urakasvu ennen ojitusta, tie 697 tieosa 19.

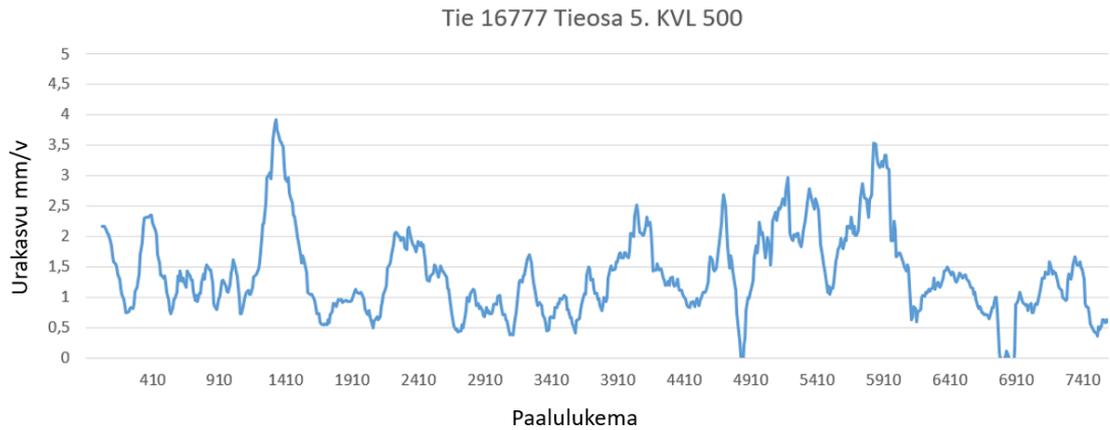
Tie valikoitui tutkimukseen tieosalla havaitun, paikoin jopa 4 mm/v (Kuvio 28), urakasvun vuoksi. Vuosien 2015–2018 aikana urakasvu on ollut tasaista. Urakasvuhuiput jaksottuvat yksityistieliittymien alueille. Ojituksen jälkeisen urakasvulaskennan tuloksista ilmenee, että urakasvua ei ole juuri ollut, pois lukien muutamia yksityistieliittymien kohdat. Ojanpohjalaskennoista ilmenee ojan pysyneen auki ojituksen jälkeen. Maatutkadatusta tulkittuna tierakenteen paksuus on tieosalla n. 0,7–0,9 m. Ojan syvyys tieosalla laserkeilain datasta laskettuna on keskimäärin 0,7–0,9 m. Tien kuivatusluokka oli pääosiltaan 2. Kuivatustoimenpiteillä on saatu kuivatusluokkaa parannettua luokkaa paremmaksi. Huomattavaa urakasvua ei ole havaittavissa enää muualla kuin yksityistieliittymien alueilla.

Kuvio 28. Vuotuinen urakasvu ennen ojitusta, tie 16777 tieosa 5.

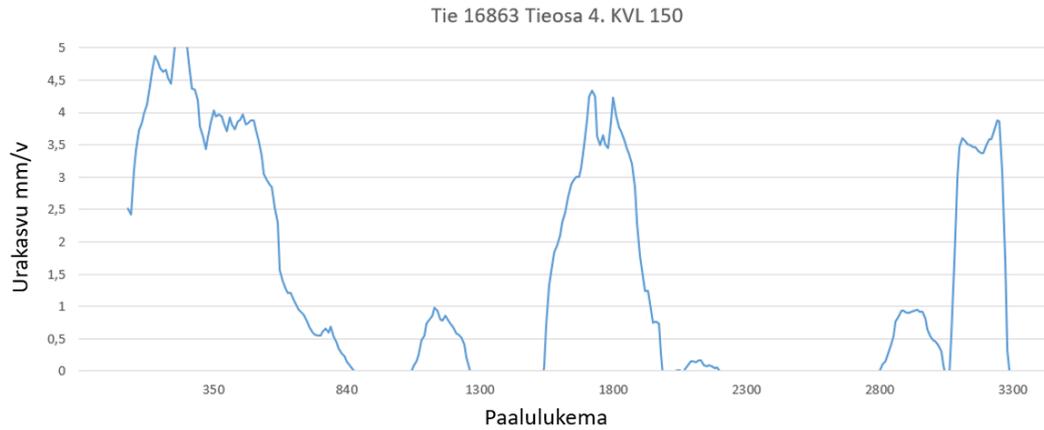
Tie valikoitui tutkimukseen tieosalla havaitun, paikoin jopa yli 5 mm/v (Kuvio 29), urakasvun vuoksi. Vuosien 2015–2020 aikana urakasvu on ollut kiihtyvää. Alkuvuosina urakasvua oli ainoastaan yksityistieliittymien alueilla, mutta viimevuosien aikana lisääntyvä urakasvu on levinnyt koko tieosalle. Viimeisimpien urakasvulaskentojen tulokset osoittavat, että urakasvua ei ole enää ollut tieosalla suoritettujen kuivatustoimenpiteiden jälkeen. Maatutkadatista tulkittuna tierakenteen paksuus tieosalla on n. 0,5–0,7 m. Ojan syvyys tieosalla laserkeilain datasta laskettuna on keskimäärin 0,5–0,9 m. Tien kuivatusluokka oli pääosiltaan 2. Kuivatustoimenpiteillä on saatu kuivatusluokkaa parannettua luokkaa paremmaksi. Huomattavaa urakasvua ei ole havaittavissa enää kuivatustoimenpiteiden suorittamisen jälkeen muualla kuin yksityistieliittymien alueilla.

Kuvio 29. Vuotuinen urakasvu ennen ojitusta, tie 16863 tieosa 4.

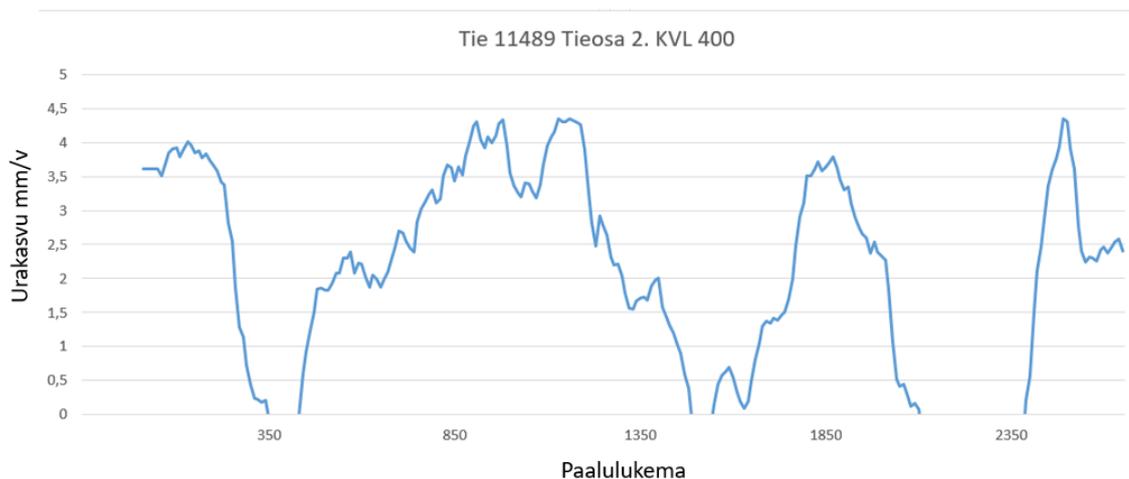
Tie 11489 tieosa 2 Tieosa sijaitsee Uudenmaan ELY:n alueella Hyvinkään kaupungin alueella ja kulkee Kirvunkylän kohdalla. Tieosan pituus on 4,6 km. Vuorokausittainen liikennemäärä tiellä on n. 400 (Väylävirasto 2020). Tien leveys tieosalla on n. 6 metriä. Tieosalla ojan sisäluisikan kaltevuus on keskimäärin 1:2. Tie valikoitui tutkimukseen tieosalla havaitun, paikoin jopa 4 mm/v (Kuvio 31), urakasvun sekä kuivatustoimenpiteillä aikaansaadun urakasvun hidastumisen vuoksi. Vuosien 2018–2020 aikana urakasvu on ollut tasaisesti kiihtyvää. Urakasvuhuiput jaksottuvat yksityistieliittymien alueille. Vuosien 2020–2021 välistä urakasvulaskennasta ilmenee, että urakasvu on kiihtynyt rajusti ollen koko tieosalla 3 mm/v luokkaa. Maatutkadatasta tulkittuna tierakenteen paksuus tieosalla on n. 0,9–1,1 m. Ojan syvyys tieosalla laserkeilainaineistosta laskettuna on keskimäärin 0,9 m. Tien kuivatusluokka oli pääosiltaan 2. Väliaikaisesti kuivatusluokka on saatu parannettua luokkaan 1, mutta jo parin vuoden päästä kuivatusluokka palautui luokkaan 2 ojan tukkeutumisen vuoksi. Vuoden päästä ojituksesta mittausten mukaan urakasvu on keskimäärin enää alle 0,5 mm/v ja paikoitainkin enää vain maksimissaan 1 mm/v. Kahden vuoden kuluttua ojituksesta on kuitenkin urakasvu jo koko tieosalla jopa yli 3 mm/vuosi.

Kuvio 31. Vuotuinen urakasvu ennen ojitusta tie 11489 tieosa 2.

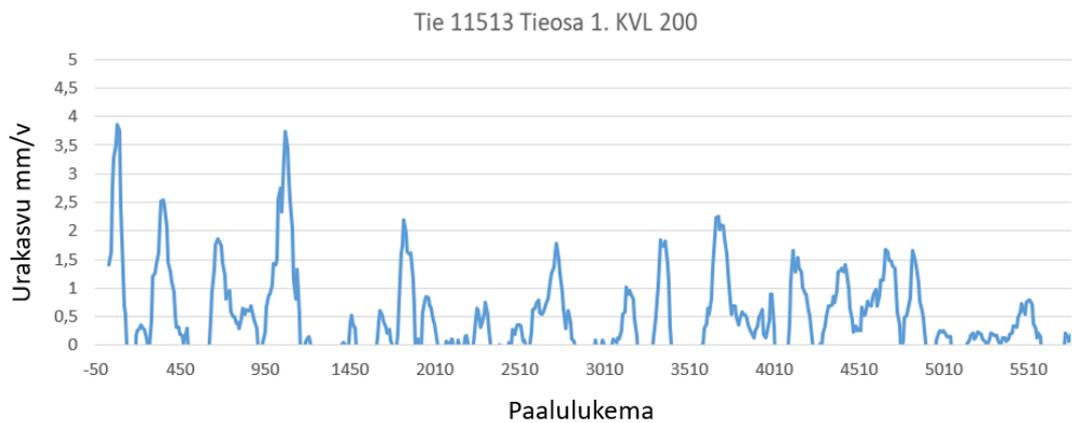
Vuorokausittainen liikennemäärä tiellä on n. 200 (Väylävirasto 2020). Tien leveys tieosalla on n. 6 metriä. Tieosalla ojan sisäluiskan kaltevuus on keskimäärin 1:2. Tie valikoitui tutkimukseen tieosalla havaitun, paikoin jopa 4 mm/v (Kuvio 32), urakasvun vuoksi. Vuosien 2018–2021 aikana urakasvu on ollut tasaista. Urakasvuhuiput jaksottuvat yksityistieliittymien alueille. Viimeisemmän urakasvulasennan tuloksista ilmenee, että urakasvuun ei ole tullut muutoksia tieosalle kohdistetuista kuivatustoimenpiteistä huolimatta. Maatutkadatasta tulkittuna tierakenteen paksuus tieosalla on n. 0,5–0,9 m. Ojan syvyys tieosalla laserkeilainaineistosta laskettuna on keskimäärin 0,75–0,9 m. Tien kuivatusluokka oli pääosiltaan 2, mutta osittain 3. Kuivatustoimenpiteillä on saatu paikoittain kuivatusluokkaa parannettua luokkaa paremmaksi.

Kuvio 32. Vuotuinen urakasvu ennen ojitusta, tie 11513 tieosa 1.

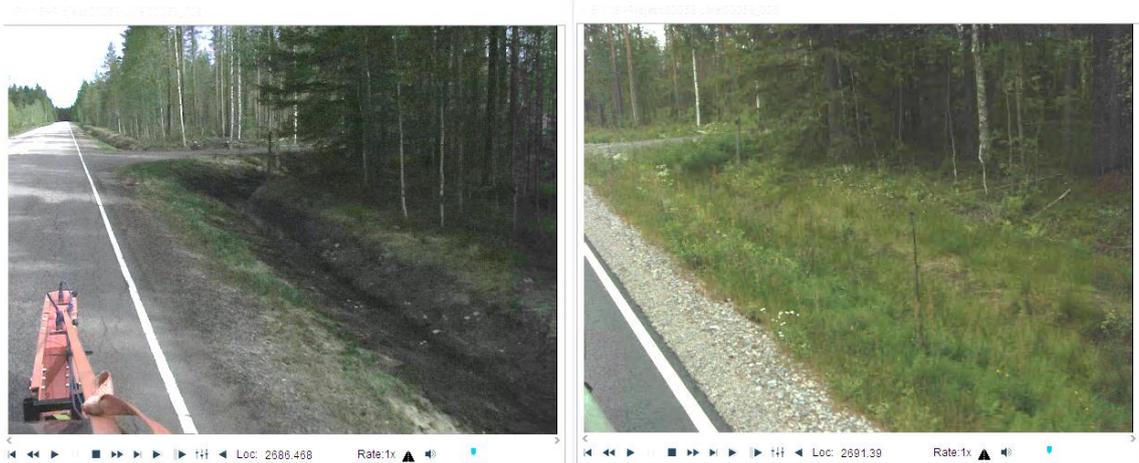
Tällä tieosalla on tehty ojitustoimenpiteitä vuonna 2017. Ojituksessa on perattu/syvennetty ojaa niiltä osin, joissa tie kulkee vettä läpäisemättömällä pohjamaalla. Oja on videolta tarkasteltuna tukkeutunut silmännähtävästi jo vuosien 2017–2019 aikana (Kuvio 33). Ojassa on myös nähtävissä veden virtausta estävää patoutumista. Visuaalisesti tarkasteltuna ojituksen hyödyt olivat jäämässä lyhytkestoisiksi johtuen todennäköisesti siitä, että maasto on hankalaa ja ojitus on jouduttu uusimaan vuonna 2020. Tässä ojituksessa ojaa on myös levennetty ja luiskia muotoiltu uusiksi. Oja näyttää sen jälkeen pysyneen auki.

Kuvio 33. Kuvakaappaus tievideoista tieltä 58 tieosalta 28 paalulukemalta 2690. Ojan muutos kahden vuoden aikana. Vasemmalla olevassa kuvassa ojitusvuoden 2017 kuva ja oikealla puolella vuoden 2019 kaksi vuotta ojituksen jälkeen.

Ojanpohjan syvyyden seurannasta ilmenee, että jos ojitetaan tai ojia perataan kuten kuvion 33, vasemmanpuoleisessa kuvassa on nähtävillä, siitä voi seurata ojanpohjan tukkeutuminen ojituksen jälkeen ja ojan pohjan nousu n. 0,1 m jo yhden vuoden aikana (Kuvio 34).

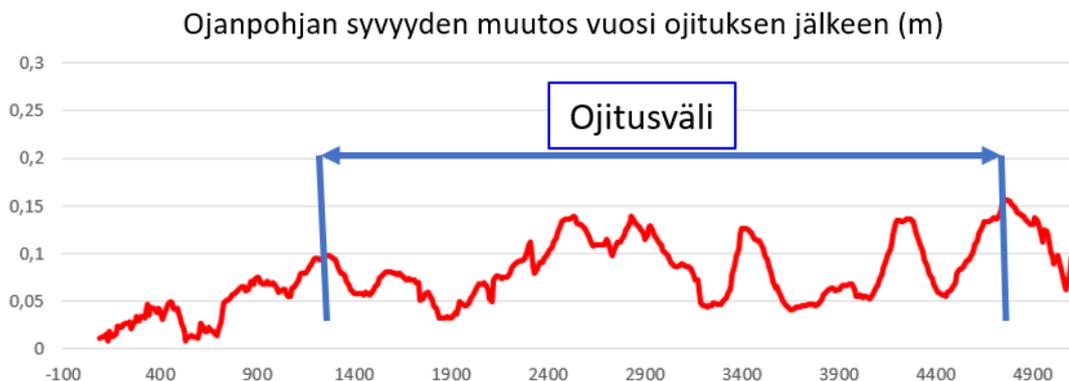
Kuvio 34. Tie 58 Osa 28 Ojanpohjan syvyyden muutos vuosi ojituksen jälkeen. Pystyakselilla kuvattu ojanpohjan nousua metreinä. Vaaka-akselilla kuvattu paalulukema.

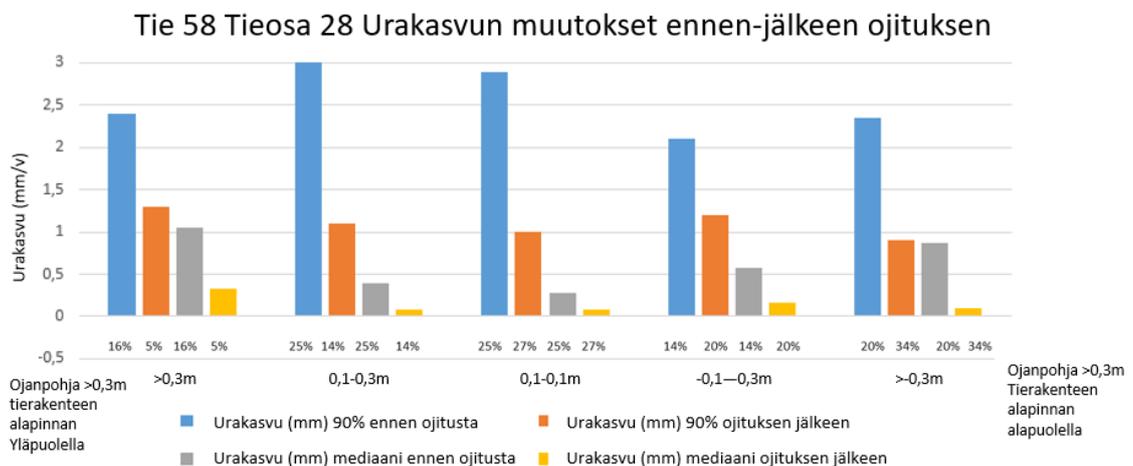
Urakasvulaskennoista ilmenee, että todennäköisesti ojitustoimenpiteiden vaikutuksesta urakasvu on lähtenyt taittumaan (Kuvio 35). Urakasvu ojanpohjaindeksin arvoilla 0,1–0,3 m 90 %:n jakauman arvo on pudonnut 3 mm/ v:ssa jopa 1 mm/ v:ssa. Samalla tämän luokan ojanpohjaindeksi luokan osuus on pudonnut 25 %:sta 14 %:iin.

Myös ojanpohjaindeksin parhaassa luokassa, jossa urakasvu on pienintä, urakasvun 90 % jakauman arvo on pudonnut 2,4 mm/v -> alle 1 mm/v joka on hyvä. Tämän ojanpohjaindeksi arvon luokan osuus tiejaksolla on noussut 20 %:sta 35 %:iin, ojitus on siis onnistunut.

Kuvio 35. Pystyakselilla kuvattu urakasvu (mm/v) verrattuna ojanpohjaindeksiin tien 58 tieosalla 28. Vasemmassa laidassa ojanpohja on 0,3 m ylempänä kuin tierakenteen alapinta. Oikeaan laitaan päästessä ojanpohja on 0,3 m alempana kuin tierakenteen alapinta. Prosentteina ilmaistu, kuinka paljon kutakin ojanpohjaindeksiä on otannan alueella.
