TEIDEN SIVUOJEN KUNNOSTUKSEN VAIKUTUKSEN
SEURANTA LASERKEILAINTEKNIIKALLA

Opinnäytetyö
Rakennus- ja yhdyskuntatekniikka
Insinööri (AMK)

2022

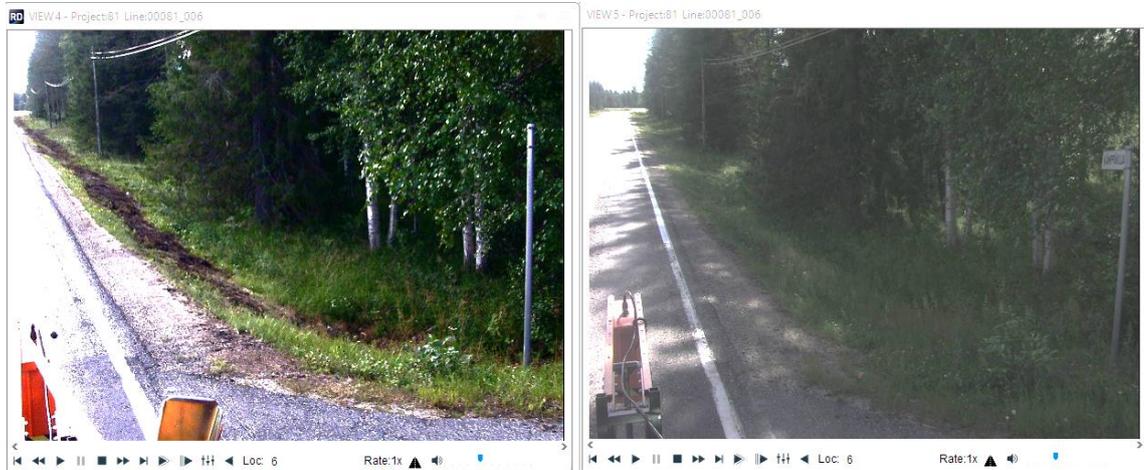
Tällä tieosalla on tehty vuonna 2020 reunapalteen poistoa ja luiskan muotoilua todennäköisesti kaapelityömaan johdosta. Ojanpohjiin ei ole juuri koskettu. Tieosa toimii esimerkkinä siitä, miten pienillä ja oikein ajoitetuilla toimenpiteillä (Kuvio 36), saadaan urakasvua laskuun ja pidennettyä päällysteen käyttöikä. Tie kulkee jokivarressa ja on rakennettu sivukaltevaan maastoon. Joen puoleinen kaista on rakennettu penkereelle ja metsän puoleisella kaistalla on oja. Tällaiset

Kuvio 36. Kuvakaappaus tien 81 tieosalta 6 paalulukemalta 6580.

Vasemmalla puolella kuva toimenpidevuodelta, oikealla vuosi toimenpiteiden jälkeen.

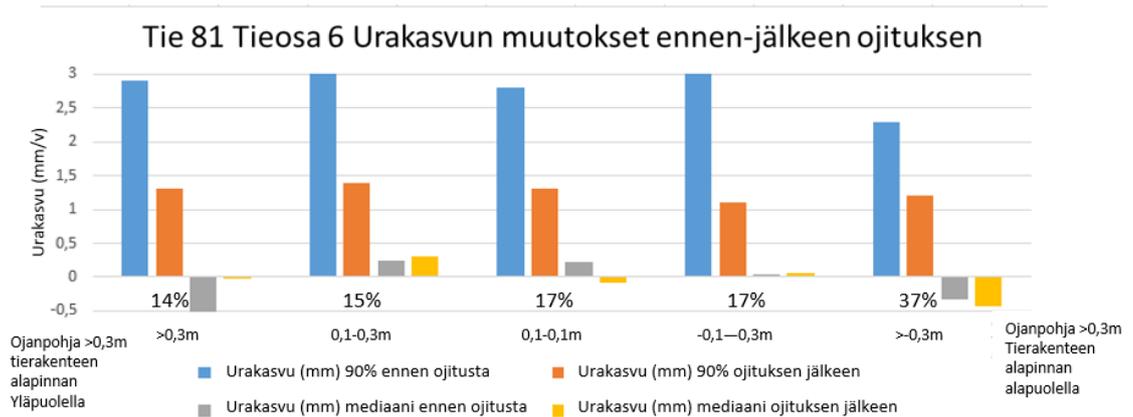
Tulokset osoittavat, että urakasvu on lähtenyt merkittävästi taittumaan pienillä toimenpiteillä (Kuvio 37). Tällä tiejaksolla ojanpohjaindeksin prosenttiosuudet tiejaksolla eivät ole muuttuneet, koska oja ei ole syvennetty. Urakasvu ojanpohjaindeksin luokassa 0,1–0,3 m 90 %:n jakauman arvo on pudonnut 3 mm/v:stä ollen reunapalteen poiston ja luiskan muotoilun jälkeen 1,4 mm/v.

Myös ojanpohjaindeksin parhaassa luokassa >-0,3 m, jossa urakasvu on pienintä, urakasvun 90 % jakauman arvo on pudonnut 2,1 mm/v -> 1,2 mm/v joka on hyvä.

Kuvio 37. Pystyakselilla kuvattu urakasvu (mm/v) verrattuna ojanpohjaindeksiin tien 81 tieosalla 6. Vasemmassa laidassa ojanpohja on 0,3 m ylempänä kuin tierakenteen alapinta. Oikeaan laitaan päästessä ojanpohja on 0,3 m alempana kuin tierakenteen alapinta. Prosentteina ilmaistu, kuinka paljon kutakin ojanpohjaindeksiä on otannan alueella.

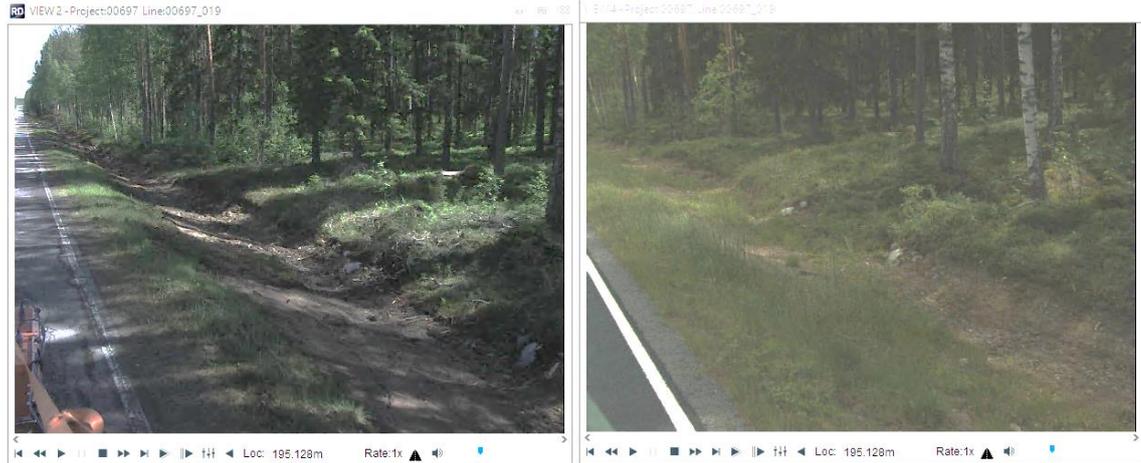
Tieosilla on tehty ojitusta vuonna 2017. Ojat on perattu ja niitä on syvennetty n. 0,2 m. Ojituksen jälkeiset hyödyt ovat olleet monivuotisia ja ojat ovat pysyneet pääosin auki (Kuvio 38) lukuun ottamatta muutamia ongelmakohtia, joissa tie kulkee turvemaiden lävitse. Näissä kohdissa on nähtävissä ojan patoutumista, veden kertymistä ojiin sekä suurimmat urakasvut.

Kuvio 38 Kuvakaappaus tievideoista tieltä 697 tieosalta 19 paalulukemalta 195. Vasemmalla olevassa kuvassa ojitusvuoden kuva ja oikealla kaksi vuotta ojituksen jälkeen.

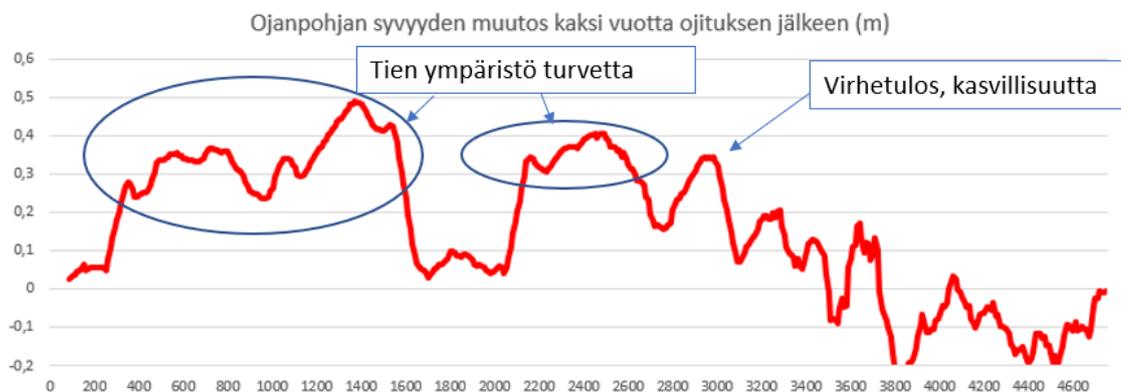
Ojanpohjalaskennoissa kahden vuoden päästä ojituksesta ilmenee ojan pysyneen auki kuten visuaalisessa tarkastelussa todettiin, pois lukien paikat jossa pohjamaa on turvetta, ojanpohjan korko on noussut (Kuvio 39).

Kuvio 39. Tie 697 Osa 19 Ojanpohjan syvyyden muutos kaksi vuotta ojituksen jälkeen. Pystyakselilla kuvattu ojanpohjan nousua metreinä, vaakakselillä paalulukema.

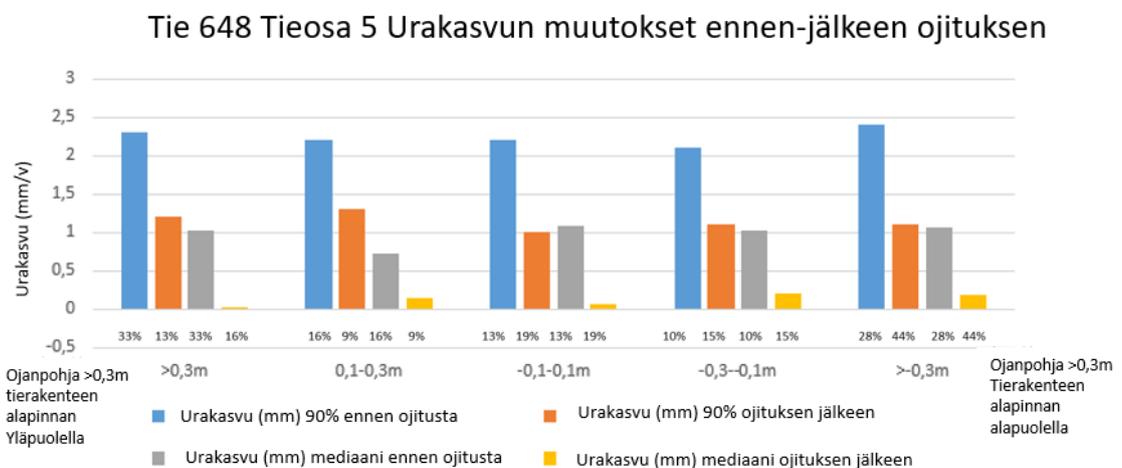
Urakasvulaskennoista on nähtävissä urakasvun taittuminen ojitusvuoden jälkeen. Todennäköisin syy urakasvun hidastumiselle on kuivatustoimenpiteet. Ojitusvuoden jälkeisen urakasvun 90 % arvo on saatu taittumaan samoihin lukemiin kuin mikä oli mediaani ennen ojitusta (Kuvio 40). Pitemmän aikavälin tarkastelua ei voi tehdä kohteiden uudelleen päällystämisen vuoksi. Urakasvu ojanpohjaindeksin huonoimmassa luokassa $>0,3$ m 90 %:n jakauman arvo on pudonnut

2,4 mm/ v:ssa 1 mm/ v:ssa. Samalla tämän luokan ojanpohjaindeksi luokan osuus on pudonnut 33 %:sta 13 %:iin.

Myös ojanpohjaindeksin parhaassa luokassa, jossa urakasvu on pienintä, urakasvun 90 % jakauman arvo on pudonnut 2,4 mm/v -> 1 mm/v joka on hyvä. Tämän ojanpohjaindeksi arvon luokan osuus tiejaksolla on noussut 28 %:sta 44 %:iin, ojitus on siis onnistunut.

Kuvio 40. Pystyakselilla kuvattu urakasvu (mm/v) verrattuna ojanpohjaindeksiin tien 648 tieosalla 5. Vasemmassa laidassa ojanpohja on 0,3 m ylempänä kuin tierakenteen alapinta. Oikeaan laitaan päästessä ojanpohja on 0,3 m alempana kuin tierakenteen alapinta. Prosentteina ilmaistu kuinka paljon kutakin ojanpohjaindeksiä on otannan alueella.

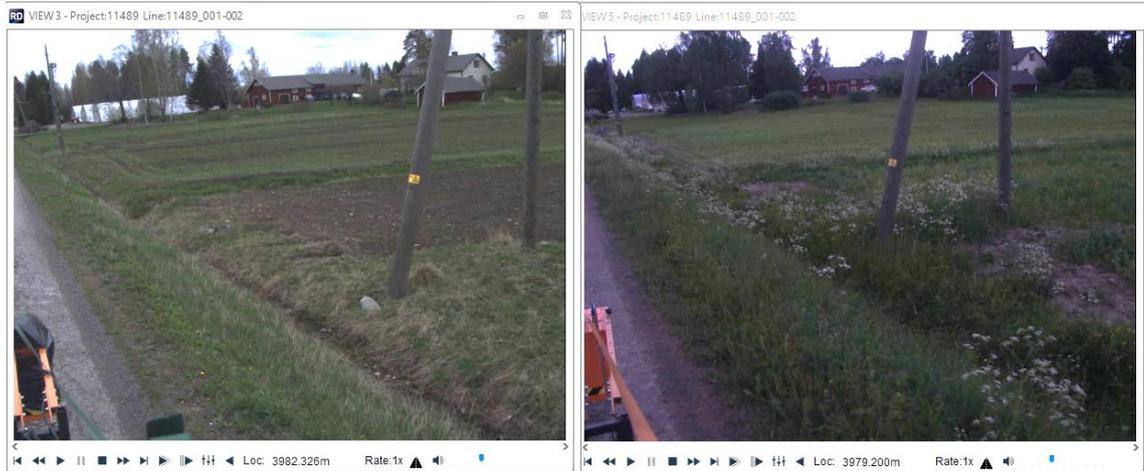
Kuvio 41. Kuvakaappaus tievideoista tieltä 11489 tieosalta 2 paalulukemalta 380. Vasemmalla puolella kuva ojitusvuodelta ja oikealla kaksi vuotta ojituksen jälkeen. Sakea kasvillisuus vaikeuttaa ojanpohjalaskentaa, mutta oikeanpuoleisesta kuvasta on kuitenkin nähtävissä, että ojanpohjalla ei kasva kasvillisuutta.

Tieosalla on tehty ojan perkausta sekä syvennystä vuonna 2019. Matala oja ja sen korkoon nivotut liittymärummut ovat rajoittaneet ojan syventämistä, hyvin tehty luiskan muotoilu on pelastanut ojituksen. Perkauksen jälkeen oja on pysynyt auki vielä kahden vuoden jälkeenkin. (Kuvio 41).

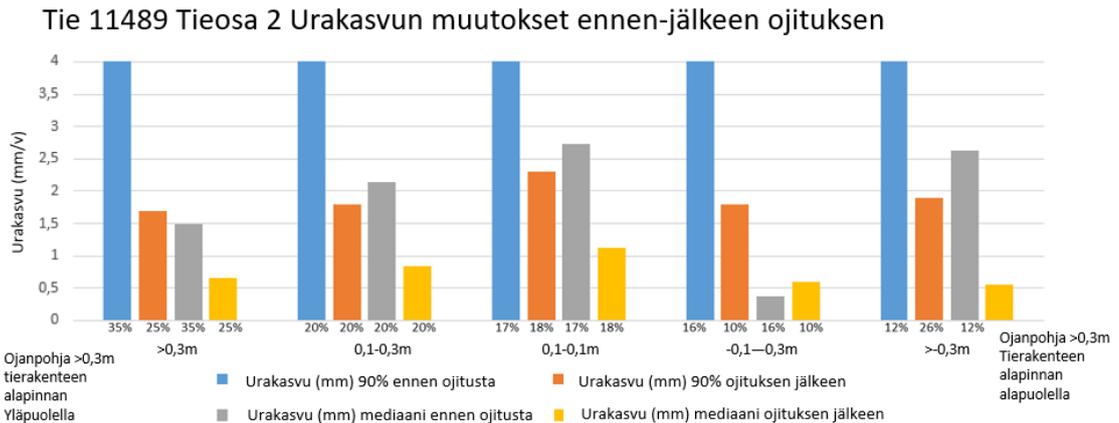
Kuvio 42. Pystyakselilla kuvattu urakasvua (mm/v) verrattuna ojanpohjaindeksiin tien 11489 tieosalla 2. Vasemmassa laidassa ojanpohja on 0,3 m ylempänä kuin tierakenteen alapinta. Oikeaan laitaan päästessä ojanpohja on 0,3 m alempana kuin tierakenteen alapinta. Prosentteina ilmaistu kuinka paljon kutakin ojanpohjaindeksiä on otannan alueella.

Kuviossa 42 on esitetty tilastostatiikkaa urakasvun muutoksista sekä ojanpohjaindeksin osuuden muutoksista ojituksen jälkeen

Tieosalla urakasvu on ollut ennen ojitusta merkittävää, mediaanin ollessa n. 2 mm/v, ja vielä ojituksen jälkeenkin 90 % arvo n. 2 mm/v. Urakasvu ojanpohjaindeksin huonoimmassa luokassa >0,3 m, 90 %:n jakauman arvo on pudonnut >4 mm/v:ssa 1,5 mm/v:ssa. Samalla tämän luokan ojanpohjaindeksi luokan osuus on pudonnut 35 %:sta 25 %:iin. Myös ojanpohjaindeksin parhaassa luokassa, urakasvun 90 % jakauman arvo on pudonnut >4 mm/v -> 2 mm/v. Tämän ojanpohjaindeksi arvon luokan osuus tiejaksolla on noussut 12 %:sta 26 %:iin, (Kuvio 42).

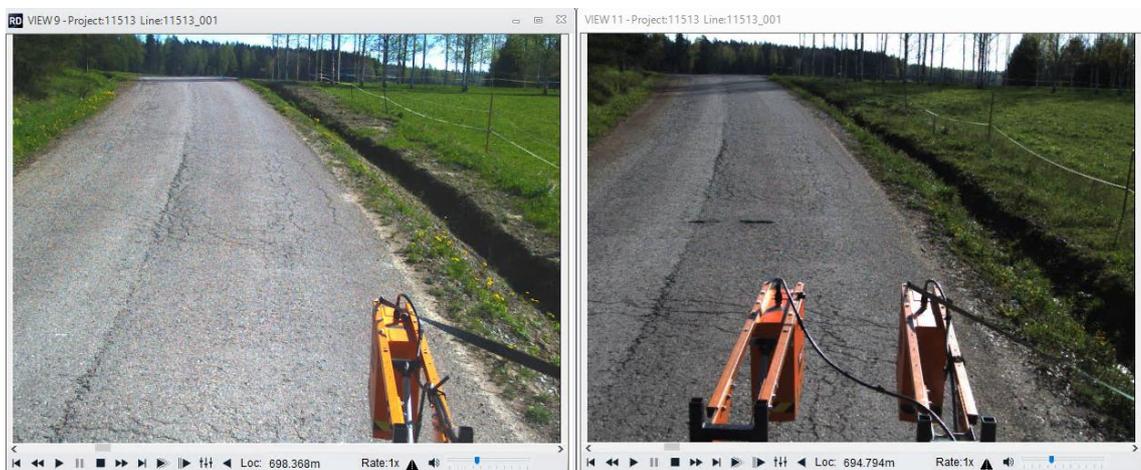
Kuvio 43. Kuvankaappaus tievideoista tieltä 11513 tieosalta 2 paalulukemalta 695. Vasemmalla olevassa kuvassa ojitusvuoden kuvaa ja oikealla puolella vuosi

ojituksen jälkeen. Kuvasta näkyy kuinka kapea ja jyrkkäluiskainen oja tukkeutuu luiskan valumisen myötä jo yhden vuoden aikana.

Tällä tieosalla on tehty ojan perkausta sekä luiskanmuotoilua vuonna 2019. Ojituksen ryhdyttyä matala oja ja siihen nivotut liittymärummut ovat rajoittaneet ojan syventämistä. Oja on jouduttu haastavien olosuhteiden vuoksi jättämään matalaksi sekä kapeaksi ja luiskat ovat jääneet liian jyrkiksi aiheuttaen ojan luis-kamassojen valumista ojaan (Kuvio 43).

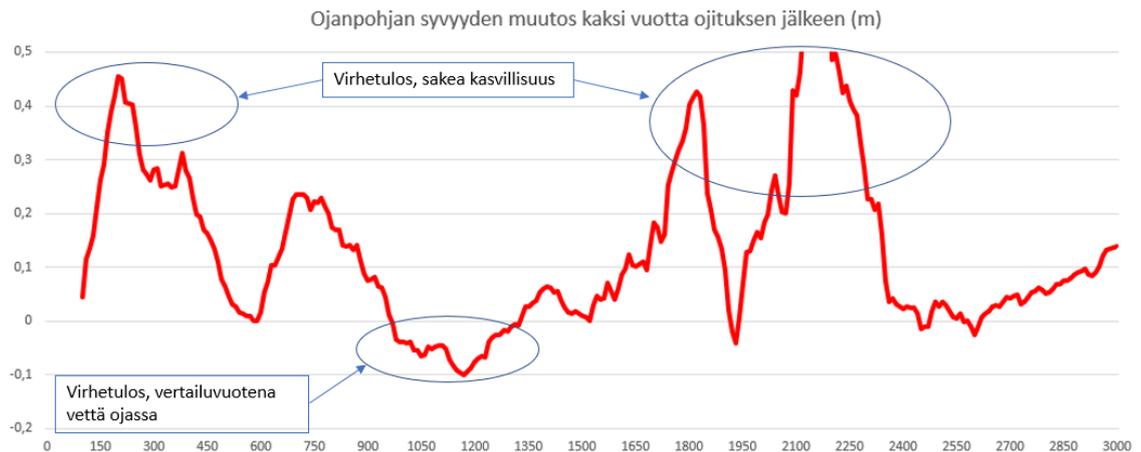
Kuvio 44. Tie 11513 tieosa 1 Ojanpohjan syvyyden muutos kaksi vuotta ojituksen jälkeen. Pystyakselilla ojankoron nousu metreinä. Vaaka-akselilla paalulukema.

Ojanpohjalaskennoissa kahden vuoden päästä ojituksesta ilmenee, että ojanpohjan korko on noussut paikoin n. 0,2 m (Kuvio 44). Paikoissa, joissa korko on muuttunut eniten, tie kulkee pellon laidassa.

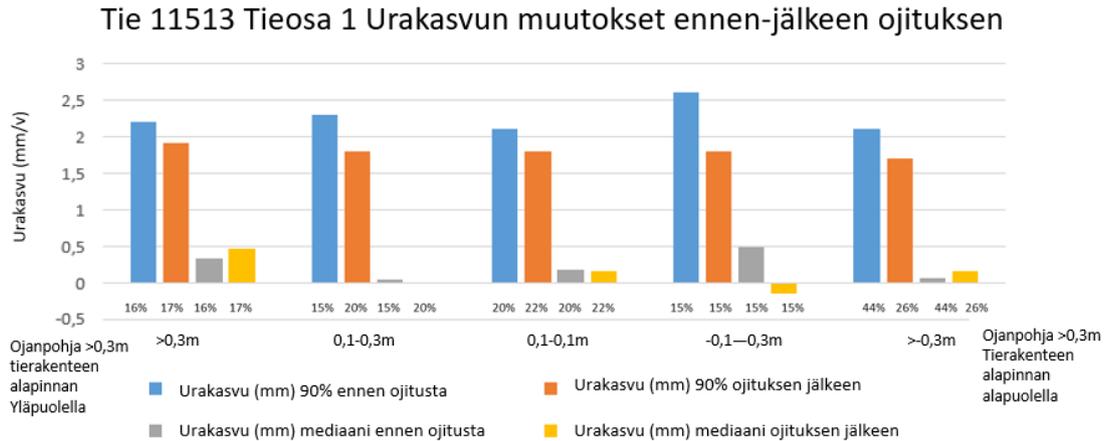
Kuvio 45. Pystyakselilla kuvattu urakasvua (mm/v) verrattuna ojanpohjaindeksiin tien 11513 tieosalla 1. Vasemmassa laidassa ojanpohja on 0,3 m ylempänä kuin tierakenteen alapinta. Oikeassa laidassa ojanpohja on 0,3 m alempana kuin tierakenteen alapinta. Prosentteina ilmaistu kuinka paljon kutakin ojanpohjaindeksiä on otannan alueella.

Urakasvu ei ole hidastunut ojitustoimenpiteiden jälkeen sen vertaa, että sen voitaisiin olettaa johtuneen ojitustoimenpiteistä. Urakasvun 90 % arvo on edelleen samaa luokkaa, kuin ennen ojitusta sekä kaksi vuotta ojituksen jälkeen. Kuviossa on nähtävissä kahdet ojituksen jälkeen mitatut urakasvutulokset (Kuvio 45). Tästä voidaan päätellä, että jo valmiiksi matalan ja jyrkkäluiskaisen ojan perkauksella (Kuvio 43), saavutettavat hyödyt eivät ole pitkäaikaisia. Ojan luiskat valuvat ojaapohjaan patouttaen tai jopa tukkien sen.

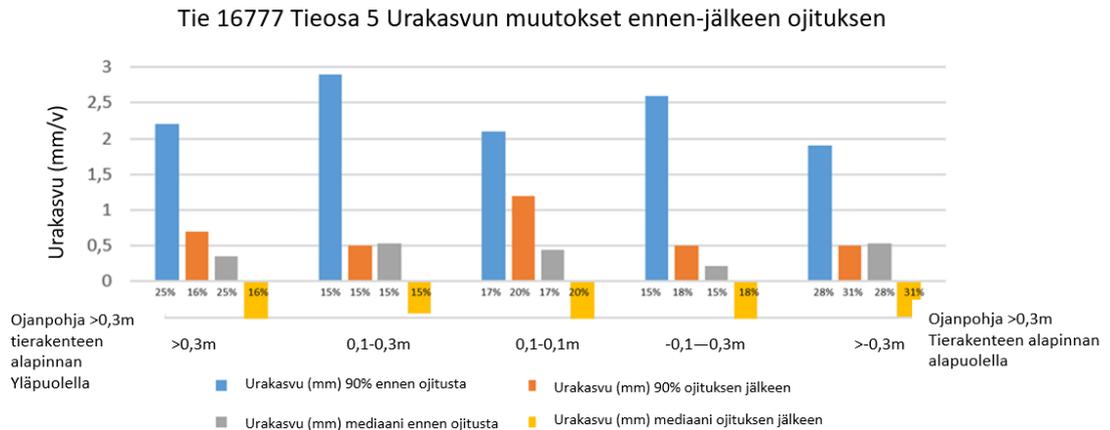
Kuvio 46. Pystyakselilla kuvattu urakasvua (mm/v) verrattuna ojanpohjaindeksiin tien 16777 tieosalla 5. Vasemmassa laidassa ojanpohja on 0,3 m ylempänä kuin tierakenteen alapinta. Oikeassa laidassa ojanpohja on 0,3 m alempana kuin tierakenteen alapinta. Prosentteina ilmaistu kuinka paljon kutakin ojanpohjaindeksiä on otannan alueella.

Urakasvulaskennoista on nähtävissä urakasvun kääntyminen laskuun todennäköisesti ojitustoimenpiteiden vuoksi. Ojituksen jälkeen mediaani on jo negatiivista, joka kertoo, että päällyste on alkanut palautua ojituksen jälkeen. (Kuvio 46). Pidemmän aikavälin seurauksena, ollaan vuonna 2021 vieläkin samassa urakasvu vauhdissa kuin heti ojituksen jälkeen, joten toimenpiteillä on ollut myönteinen vaikutus urakasvun taittumiseen jo kolme vuoden ajan. Tuloksista ei myöskään ole nähtävillä sellaisia tekijöitä jotka aiheuttaisivat ojassa ongelmia vastedeskään.

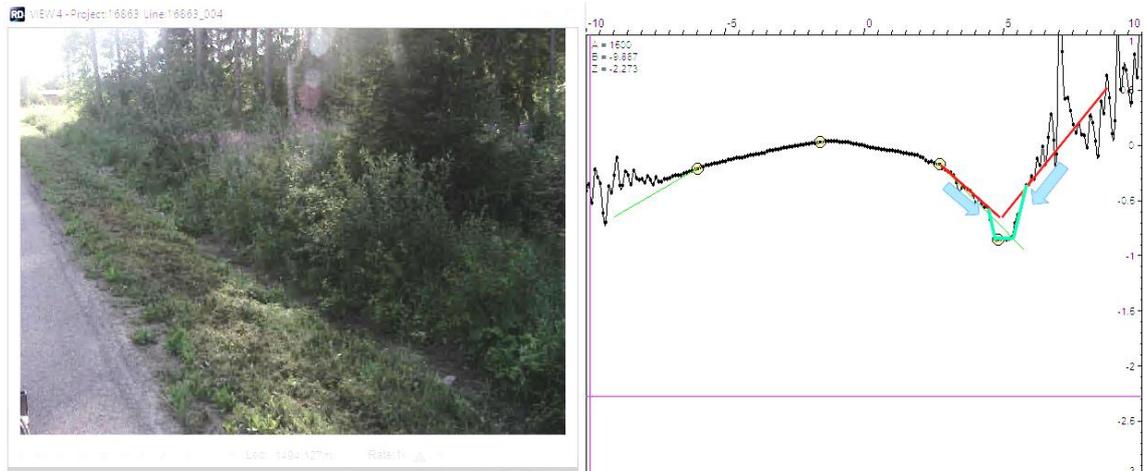
Kuvio 47. Kuvakaappaus laserkeilainaineistosta poikkileikkausnäkyssä sekä tievideosta tieltä 16863 tieosalta 4 paalulukemalta 1500. Punaisella viivalla kuvattu vanha ojanpohja ja vihreällä viivalla uusi ojanpohja. Nuolet osoittavat kuinka luiska voi alkaa valua ojaan tukkien sen ja palauttaen ojan samaan olomuotoon kuin ennen ojitusta.

Tieosalla on tehty ojitusta vuonna 2021. Tieosan ojituksen vaikutuksista päällysteen urakasvuun ei ole saatavilla tietoa seurantamittausten osalta johtuen siitä, että ojitusvuosi on viimeinen vuosi, miltä on saatavilla dataa tätä työtä tehdessä. Ojitustoimenpiteillä on kuitenkin nähtävissä samanlaisia ominaisuuksia sekä toimintatapoja, kuin muilla tutkimuksessa mukana olleilla tieosilla, joista on pääteltävissä mahdollisia seurauksia. Oletettavat seuraukset ovat; jyrkkäluiskaiset ojat on perattu olosuhteiden vuoksi ojanpohjalta vieläkin jyrkkäreunaisemmiksi. Ojaa syvennettäessä luiskia ei ole voitu muotoilla vastaamaan syvempää ojanpohjaa, joka aiheuttaa luiskan valumisen ojaan patouttaen tai tukkien veden virtauksen ojassa. Kuviossa 47 on ennakoitu mahdollisia seurauksia ojanpohjan tukkeutumiselle.

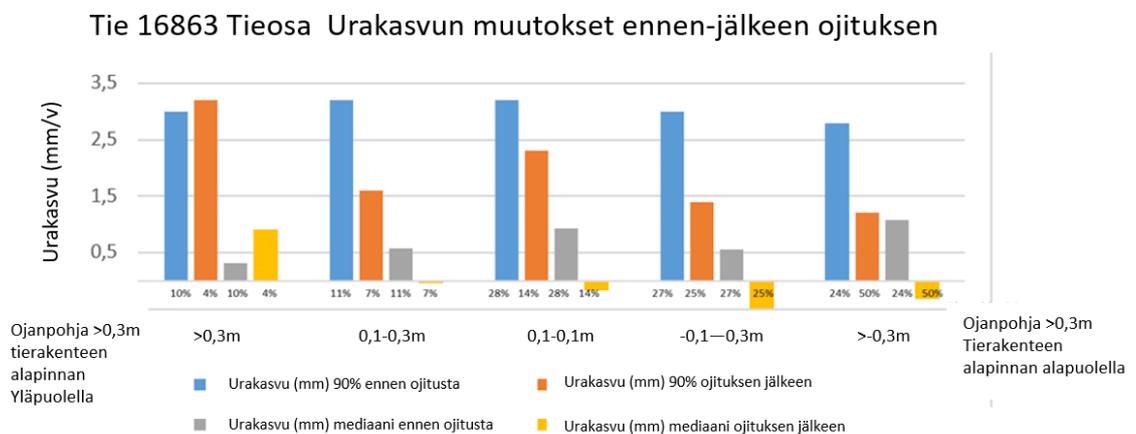
Kuvio 48. Pystyakselilla kuvattu urakasvua (mm/v) verrattuna ojanpohjaindeksiin tien 16863 tieosalla 4. Vasemmassa laidassa ojanpohja on 0,3 m ylempänä kuin tierakenteen alapinta. Oikeassa laidassa ojanpohja on 0,3 m alempana kuin tierakenteen alapinta. Prosentteina ilmaistu kuinka paljon kutakin ojanpohjaindeksiä on otannan alueella.

Urakasvulaskennan arvot osoittavat vuosina 2015–2018 tasaista kasvua, 90 % arvoltaan n. 3mm/v koko tieosalla. Ojitusvuoden jälkeen urakasvu on lähtenyt taittumaan ollen enää 90 % arvoltaan 1,5 mm/v luokkaa. Urakasvun mediaani on tippunut nollan tuntumaan (Kuvio 48). Ojituksen hyödyt ovat todennäköisesti jäämässä lyhytkestoisiksi ojitusta rajoittaneiden tekijöiden johdosta. Rajoittavia tekijöitä ovat mm. olemassa olevien rumpujen korot sekä kehotus olla leventämättä ojan ulkoluiskaa.

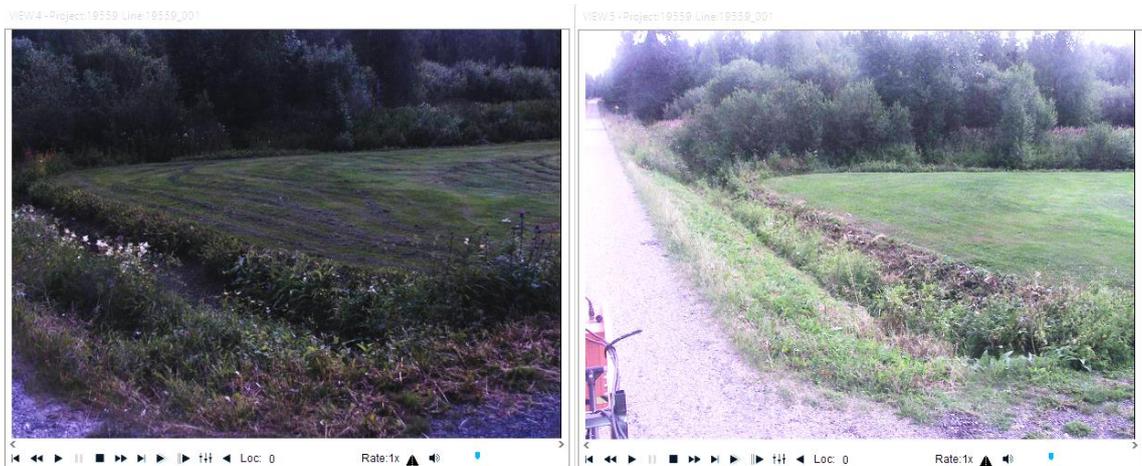
Kuvio 49. Kuvakaappaus tievideoista tieltä 19559 tieosalta 1 paalulukemalta 470. Vasemmalla olevassa kuvassa ojitusvuoden kuva ja oikealla puolella kaksi vuotta ojituksen jälkeen. Samanlainen ilmiö nähtävissä tien 19520 tievideoista.

Tieosilla on tehty ojanperkausta sekä osittaista syvennystä vuosina 2019–2020. Visuaalisesti tarkasteltuna ojitus ei ole kaikilta osin aivan onnistunut (Kuvio 49). Laserkeilainaineistoa sekä jälkivuosisien tievideoita tarkasteltaessa selvisi tämänkaltaisen ojitustavan ongelmat. Tällöin liittymät/tierummut toimivat pakkopisteinä ojitukselle, joten vedet on johdettava sinne. Tästä johtuen oja ei voi rajattomasti syventää. Ojaan on kuitenkin vaikea saada uutta muotoa syventämättä sitä. Muodoton, matala sekä jyrkkäluiskainen oja aiheuttaa luiskien valumista ojaan täytäten tai patouttaen sen. Tämä taas estää veden virtausta, sekä nostaa ojanpohjan syvyyden takaisin tilaan, jossa se oli ennen ojitusta.

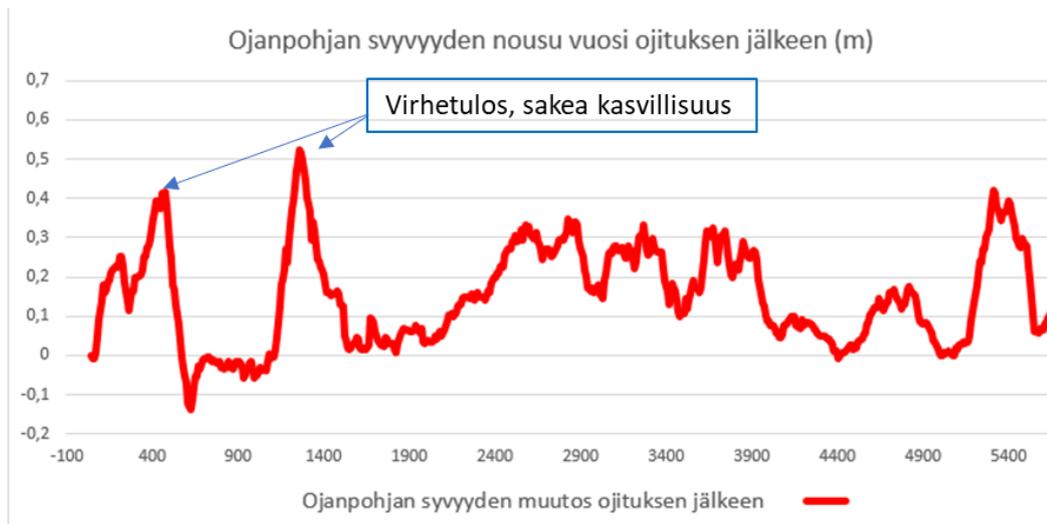
Kuvio 50. Tie 19520 tieosa 1 Ojanpohjan syvyyden muutos vuosi ojituksen jälkeen. Pystyakselilla ojanpohjan nousu metreinä, vaaka-akselilla paalulukema.

Ojanpohjan syvyyden seurannasta ilmenee, että kyseisestä tavasta ojittaa tai perata ojia voi seurata ojanpohjan tukkeutuminen ojituksen jälkeen n. 0,2 m jo yhden vuoden aikana (Kuvio 50).

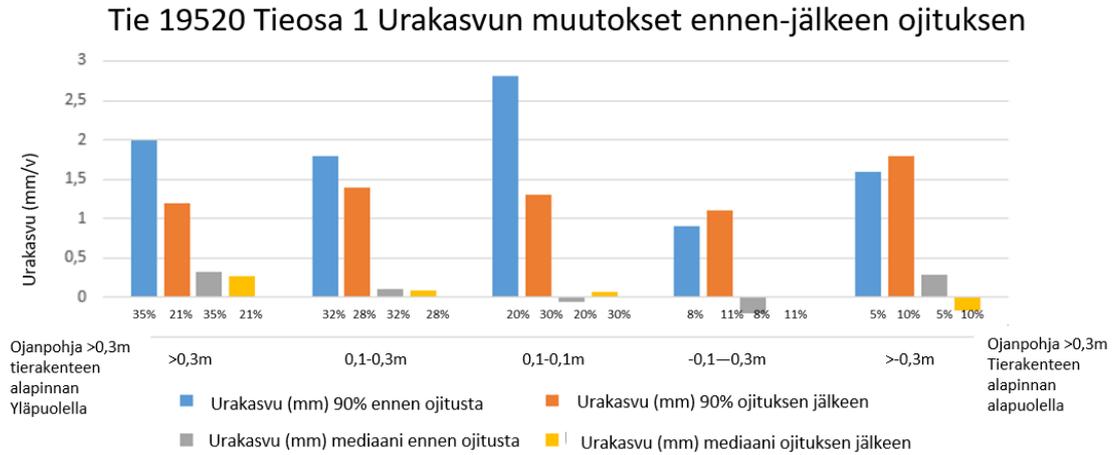
Kuvio 51. Pystyakselilla kuvattu urakasvu (mm/v) tierakenteen alapintaan tutkimuskohteella 19520. Vasemmassa laidassa ojanpohja on 0,3 m ylempänä kuin tierakenteen alapinta. Oikeaan laitaan päästessä ojanpohja on 0,3 m alempana kuin tierakenteen alapinta. Prosentteina ilmaistu kuinka paljon kutakin ojanpohjaindeksiä on otannan alueella.

Tieosien ojitustoimenpiteiden jälkeen urakasvu on lähtenyt osittain taittumaan (Kuvio 51). Odotettavissa kuitenkin on, että ojan tukkeutumisen edetessä n.0,2 m vuodessa, ojituksen hyödyt tieosan urautumisen- sekä routimisen ehkäisemiseksi jäävät vähäisiksi ja kohta on todennäköisesti tarvetta uudelle ojitukselle. Urakasvu ojanpohjaindeksin luokassa $>0,3$ m 90 %:n jakauman arvo on pudonnut 2 mm/ v:ssa 1,2 mm/ v:ssa. Samalla tämän luokan ojanpohjaindeksi luokan osuus on pudonnut 35 %:sta 21 %:iin, tulosta voidaan pitää verrattain hyvänä Ojanpohjaindeksin luokassa -0,1– -0,3 m, jossa urakasvu on tällä tiejaksolla pienintä, urakasvun 90 % jakauman arvo on noussut 0,8 mm/v -> 1,2 mm/ v joka on huono suunta ojituksen jälkeen. Tämän ojanpohjaindeksi arvon luokan osuus tiejaksolla on noussut 8 %:sta 11 %:iin, ojitus ei siis tilastollisesti tarkasteltuna ollut aivan onnistunut.

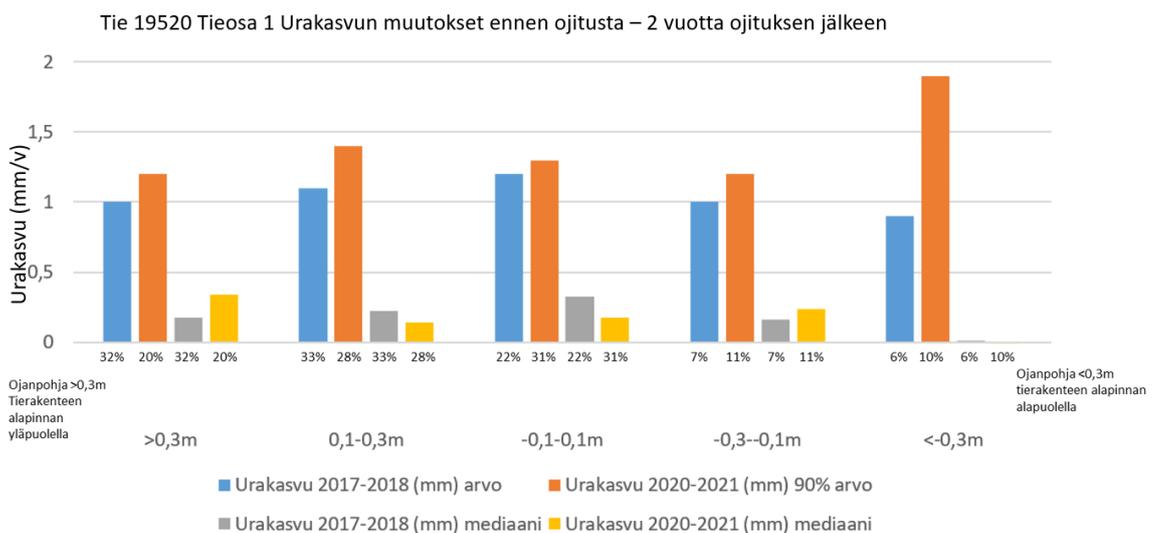
Kuvio 52. Pystyakselilla kuvattu urakasvu (mm/v) ojanpohjaindeksiin tiellä 19520 tieosalla 1. Vasemmassa laidassa ojanpohja on 0,3 m ylempänä kuin tierakenteen alapinta. Oikeaan laitaan päästessä ojanpohja on 0,3 m alempana kuin

tierakenteen alapinta. Prosentteina ilmaistu kuinka paljon kutakin ojanpohjaindeksiä on otannan alueella.

Urakasvulaskentojen vertailussa vuosi ennen ojitustoimenpiteitä sekä 2 vuotta ojitustoimenpiteiden jälkeen on nähtävissä, että urakasvun trendi on yhä ojien perkauksen jälkeenkin noususuhdanteessa (Kuvio 52). Vaikka urakasvu olikin osittain taittunut laskuun ennen ja jälkeen ojituksen vertailussa. Tämän ojituksen hyödyt eivät ole olleet pitkäikäisiä.

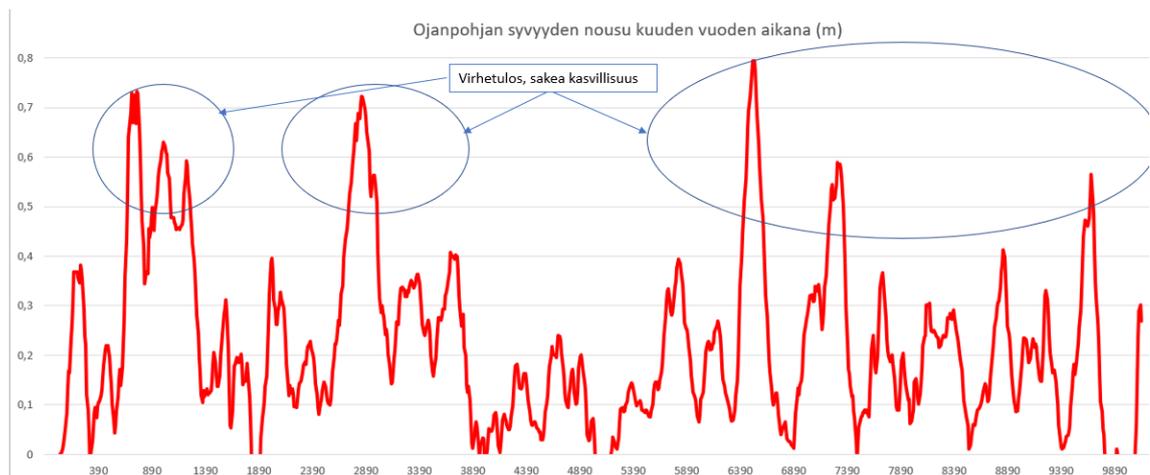
Kuvio 53. Tie 19583 tieosa 1 Ojanpohjan syvyyden muutos vuosi ojituksen jälkeen. Pystyakselilla ojanpohjan nousu metreinä. Vaaka-akselilla paalulukema.

Tieosalla ei ole tehty ojitustoimenpiteitä vuosien 2016–2021 aikana, otin tiejakson mukaan tutkimukseen vertailukohteeksi, jotta nähdään seurauksia minkälaisia muutoksia tienpinnassa tapahtuu kun tien kuivatusjärjestelmän kuntoon ei tehdä muutoksia. Tien sivuojan pitkäaikaisseurannasta ilmenee, että ojan tukkeutuessa tiettyyn pisteeseen, sen tukkeutuminen lakkaa. Kasvillisuus jatkaa kasvuaan, joka huonontaa tien kuivatusjärjestelmän kuntoa vuosi vuodelta, vaikka ojanpohjan korossa ei enää tapahtuisikaan muutoksia. Ojanpohjan korko on noussut kuuden vuoden aikana keskimäärin 0,25 m koko tieosalla (Kuvio 53).

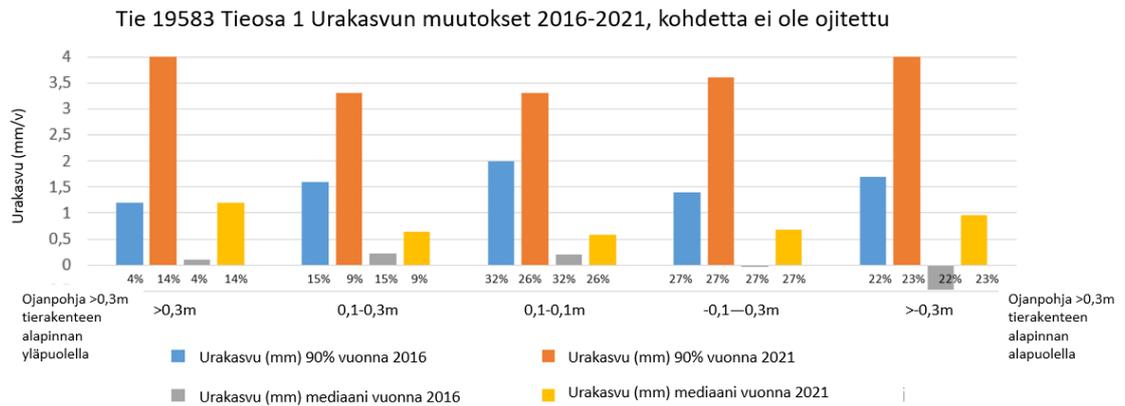
Kuvio 54. Pystyakselilla kuvattu urakasvu (mm/v) ojanpohjaindeksiin tiellä 19583 tieosalla 1. Vasemmassa laidassa ojanpohja on 0,3 m ylempänä kuin tierakenteen alapinta. Oikeaan laitaan päästessä ojanpohja on 0,3 m alempana kuin tierakenteen alapinta. Prosentteina ilmaistu kuinka paljon kutakin ojanpohjaindeksiä on otannan alueella.

Urakasvu on ollut tasaisen kiihtyvää koko seurannan ajalta. Mediaaniltaan n. 0,3–1 mm/v sekä 90 % arvot ojanpohjaindeksin huonoimmissa kohdissa 1–4 mm/v. Oja on todennäköisesti jo ennen seurannan aloittamista saavuttanut sellaisen olomuodon, joka ei enää vaikuta urakasvuun tavalla, että se muodostaisi jollekin vuodelle varsinaisen urakasvuhipun tai poikkeaman tasaiseen urakasvunopeuteen. (Kuvio 54). Urakasvu ojanpohjaindeksin luokassa >0,3 m 90 %:n jakauman arvo on noussut viidessä vuodessa 1 mm/ v:ssa >4 mm/ v:ssa. Samalla

tämän luokan ojanpohjaindeksi luokan osuus on noussut 4 %:sta 14 %:iin, tulokset ovat huonoja, mutta kuvastavat hyvin seurauksia mitä tapahtuu, kun tien kuivatusjärjestelmä pääsee huonolle tasolle.

Ojanpohjaindeksin luokassa 0,1– -0,1 m, jossa urakasvu on tällä tiejaksolla pienintä, urakasvun 90 % jakauman arvo on noussut 2 mm/v -> 3,3 mm/ v.

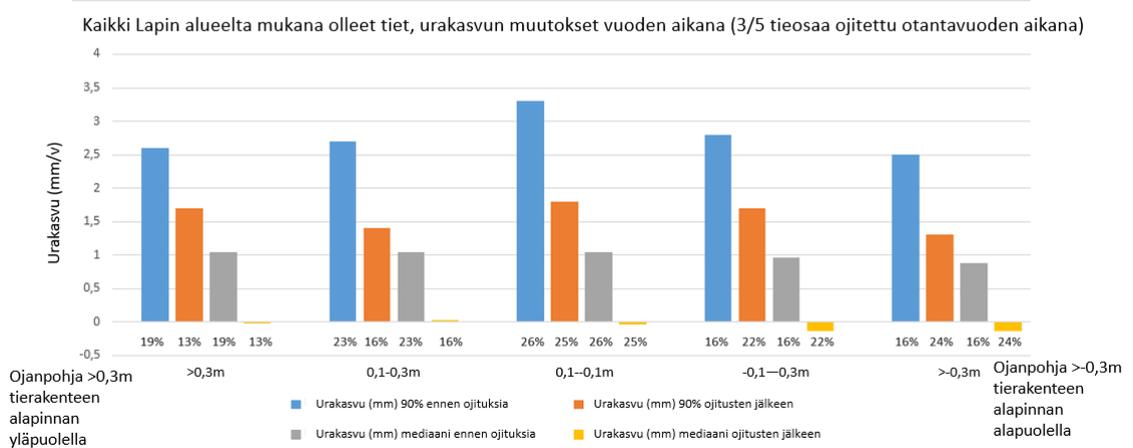
Kuvio 55. Pystyakselilla kuvattu urakasvu 10 m mm/v. Taulukossa kuvattu urakasvua ojanpohjaindeksiin Lapissa. Vasemmassa laidassa ojanpohja on 0,3 m ylempänä kuin tierakenteen alapinta. Oikeaan laitaan päästessä ojanpohja on 0,3 m alempana kuin tierakenteen alapinta.

Seuraavissa laskennoissa vuosina 2020–2021, ojanpohjaindeksin ollessa maksimissaan 0,1 m alapuolella, urakasvuarvon mediaani oli laskenut ollen 0 mm/v ja 90 % arvoltaan 1,5 mm/v (Kuvio 55).

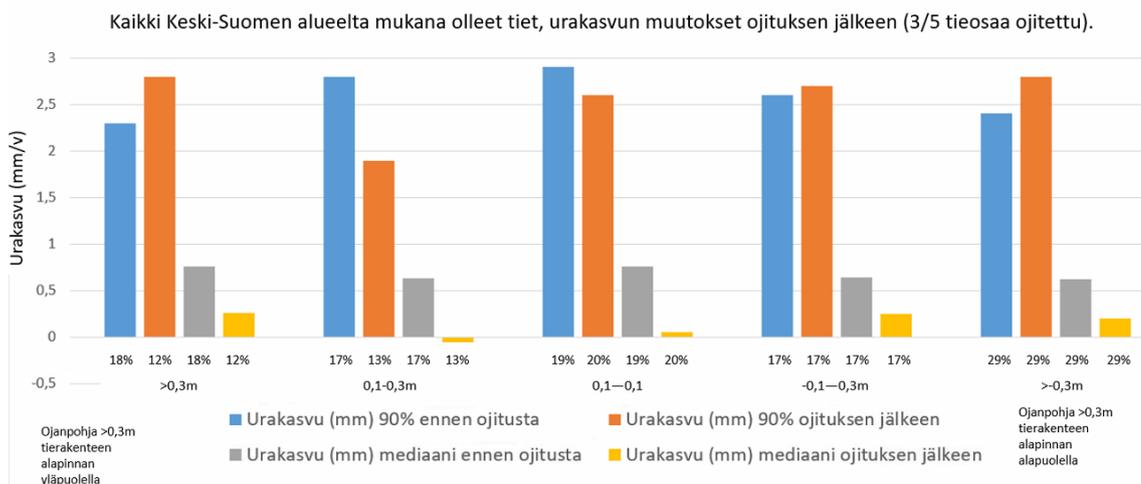
Kuvio 56. vuotuinen urakasvu ojitusten jälkeen 10 m mediaani sekä 90 % arvo mm/v. Keski-Suomessa kunkin ojanpohjaindeksin alalla. Prosentteina ilmaistu kuinka paljon kutakin ojanpohjaindeksiä on otannan alueella.

Ojanpohjaindeksin luokassa $>0,3$ m, urakasvu on tällä tarkastelujaksolla jatkunut kasvua, urakasvun 90 % jakauman arvo on noussut 2,4 mm/v \rightarrow 2,8 mm/ v. Tämän ojanpohjaindeksi arvon luokan osuus tiejaksolla on pysynyt samana (Kuvio 56).

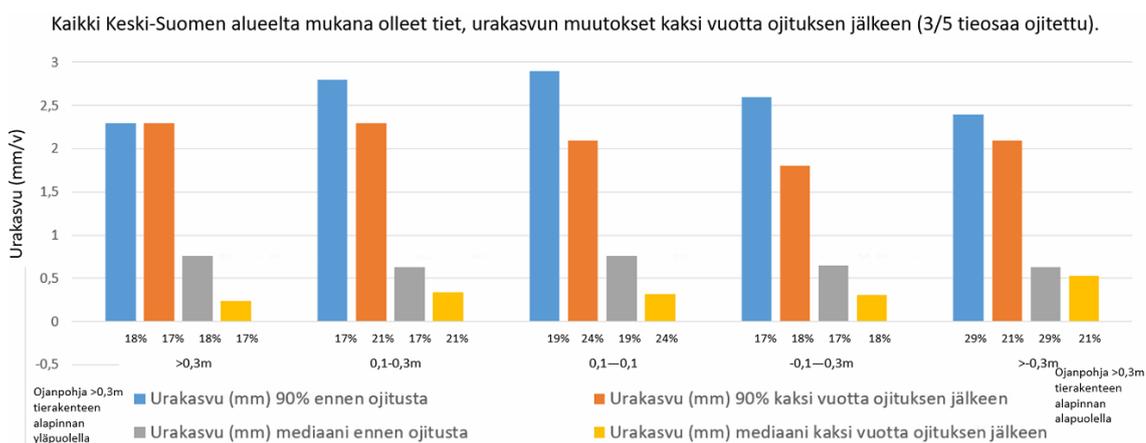
Kuvio 57. 2016–2017 vuotuisen urakasvun 10 m mediaani sekä 90 % arvo mm/v. Keski-Suomessa kunkin ojanpohjaindeksin alalla. Prosentteina ilmaistu kuinka paljon kutakin ojanpohjaindeksiä on otannan alueella kolmen tieosan ojituksen jälkeen.

Seuraavissa laskennoissa kolmen tieosan ojituksen jälkeen 2017–2018, ojanpohjaindeksi ollessa 0,1 m tierakenteen alapuolella, urakasvun mediaani oli lasketun ollen 0,1 mm/v ja 90 % arvoisen urakasvun arvot keskimäärin enää n. 2,2 mm/v (Kuvio 57). Tuloksista voitiin päätellä, että ojituksen hyödyt ovat alkaneet vaikuttaa vasta toisena vuotena ojitusten jälkeen, olosuhteilla voi myös olla vaikutusta urakasvun taittumiseen.

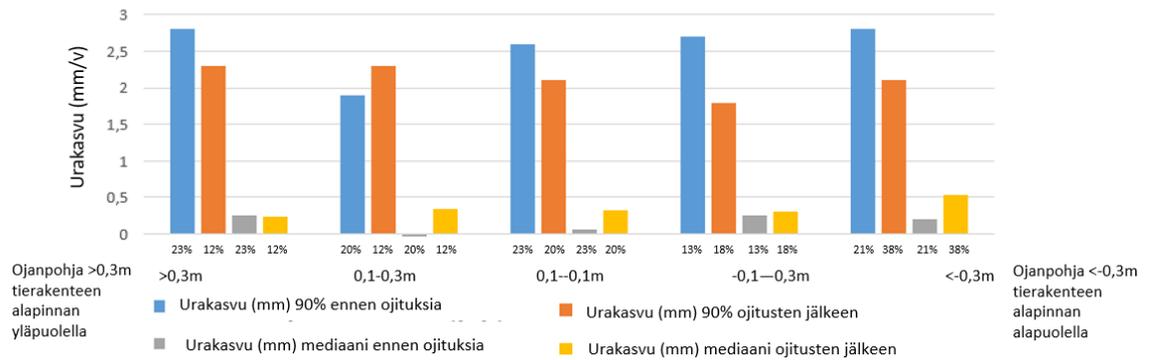
Kuvio 58. Vuotuisen urakasvun 10 m mediaani sekä 90 % arvo mm/v. Vasemmassa laidassa ojanpohja 0,3 m ylempänä kuin tierakenteen alapinta. Oikeaan laitaan päästessä ojanpohja on 0,3 m alempana kuin tierakenteen alapinta. Prosentteina ilmaistu kuinka paljon kutakin ojanpohjan syvyyttä on otannan alueella.

Urakasvu ojanpohjaindeksin luokassa $>0,3$ m 90 %:n jakauman arvo on laskenut 2,8 mm/ v:ssa 2,3 mm/ v:ssa, urakasvun hidastuminen ei ole ollut suurta, mutta Samalla tämän luokan ojanpohjaindeksi luokan osuus on pudonnut 23 %:sta 12 %:iin, tulosta voidaan pitää verrattain hyvänä siinä mielessä, että missä urautuminen on jatkunut suurimpana, on sen ojanpohjaindeksin luokan osuus koko tiejaksolta pienentynyt merkittävästi, sama tapahtunut ojanpohjaindeksin luokassa 0,1-0,3 m jossa myös suurehkoa urautumista, on sen luokan osuus saatu lasketua 20 %:ista 12 %:iin. Ojanpohjaindeksin luokassa $>0,3$ m, urakasvu on tällä tarkastelujaksolla myös laskenut, urakasvun 90 % jakauman arvo on laskenut 2,7 mm/v -> 2,1 mm/ v. Tämän ojanpohjaindeksi arvon luokan osuus tiejaksolla on noussut 21 %:ista 38 %:iin (Kuvio 58).

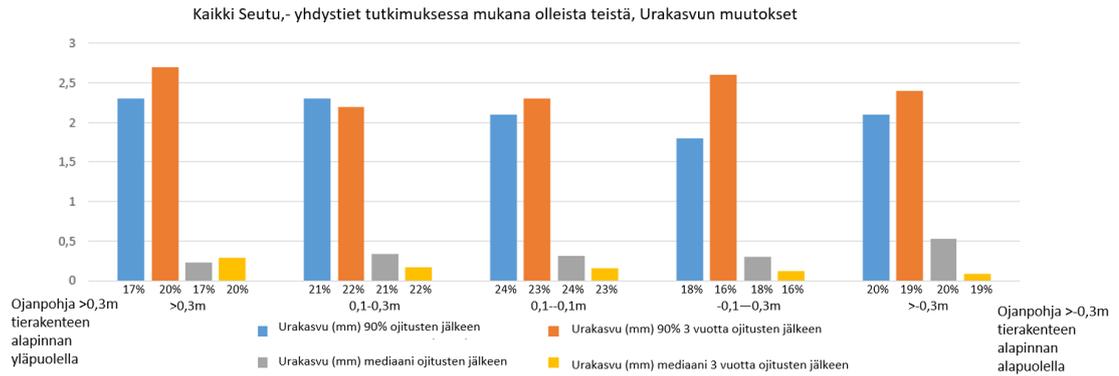
Kuvio 59. Pystyakselilla kuvattu urakasvu (mm/v) verrattuna ojanpohjaindeksiin seutu- ja yhdysteillä. Vasemmassa laidassa ojanpohja on 0,3 m ylempänä kuin tierakenteen alapinta. Oikeaan laitaan päästessä ojanpohja on 0,3 m alempana kuin tierakenteen alapinta. Prosentteina ilmaistu kuinka paljon kutakin ojanpohjaindeksiä on otannan alueella.

Syy vuosien 2018–2020 urakasvulaskentojen poisjättämiseen otannasta on esitetty luvussa 5.1.2. Ojituksen jälkeisessä tarkastelussa ojanpohjaindeksi ei ole merkittävästi parantunut ja urakasvu on hieman noussut. (Kuvio 59)

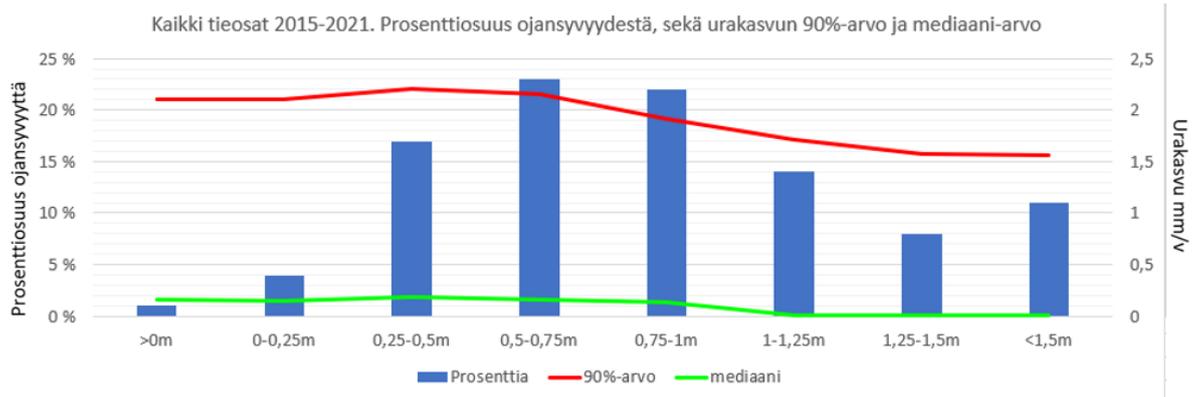
Kuvio 60. Palkeilla prosenttiosuus kyseistä ojanpohjaa otannan alueelta, sekä viivoilla urakasvun 90 %-arvo ja mediaani.

Tilastollinen tarkastelu ojanpohjansyvyydellä osoittaa, että ojanpohjan ollessa yli metrin syvyydessä mitattuna päällysteen reunasta tai tien reunajatkkeesta se alkaa vaikuttamaan myönteisesti urakasvun taittumiseen (Kuvio 60).

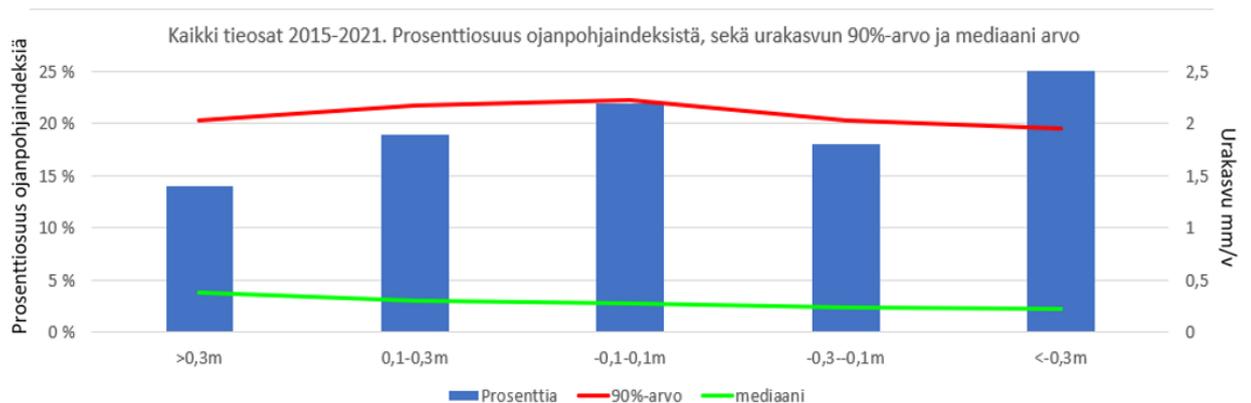
Kuvio 61. Palkeilla prosenttiosuus kyseistä ojanpohjaindeksiä otannan alueelta, sekä viivoilla urakasvun 90 %-arvo ja mediaani.

Tilastojen tarkastelu ojanpohjaindeksillä osoittaa, että ojanpohjan ollessa $\pm 0,1$ m tierakenteen alapinnasta, urautuminen on suurinta (kuvio 61). Olennaista on myös huomioida, että ojien ollessa matalat tierakenteen alapintaan verrattuna, ojien pohjamaa on usein sellainen, johon vesi suotautuu tierakenteen sijaan.

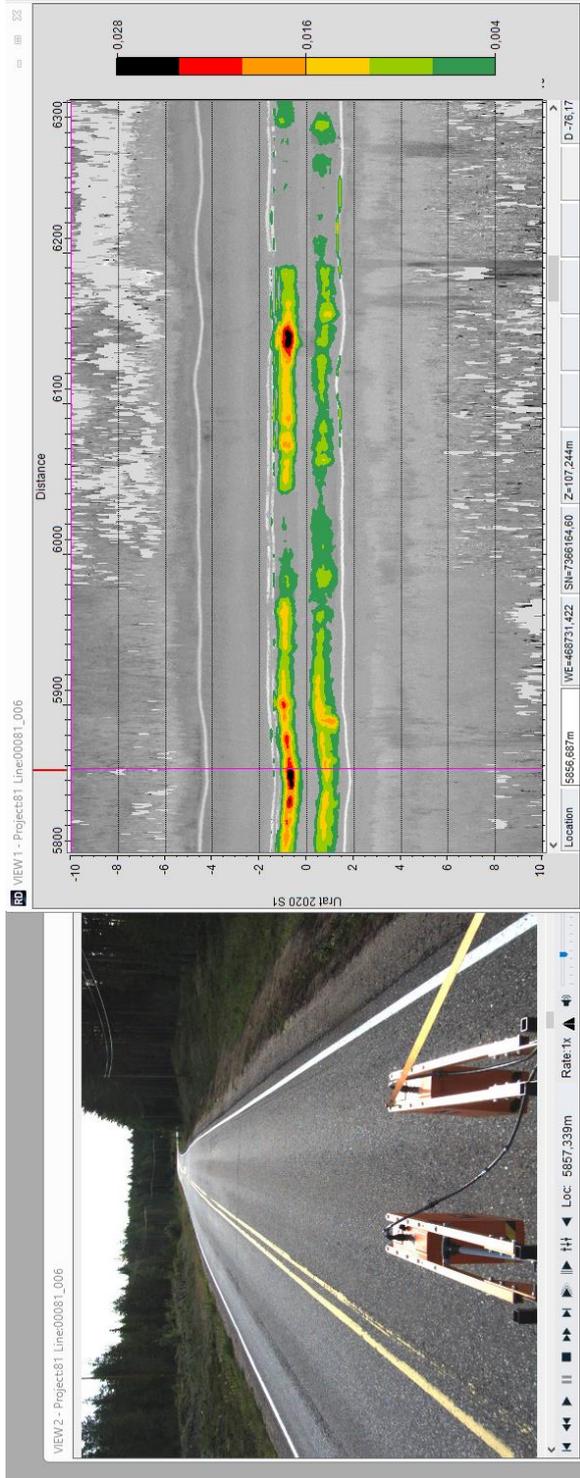
LIITE 1

Urakasvulaskenta esimerkinäkymä

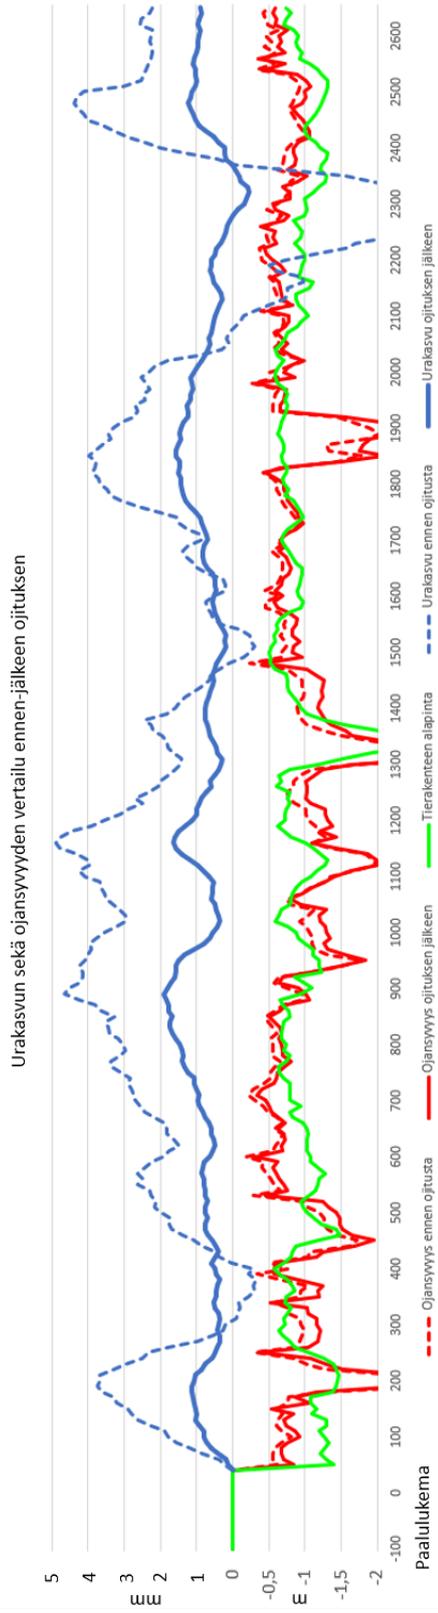
LIITE 2

Urakasvun ja ojanpohjan syvyyden vertailu ennen-jälkeen ojituksen
