Betonisandwich-rakenteisen julkisivun korjausvaihtoehtojen hiilijalanjälki

OPINNÄYTETYÖ
Huhtikuu 2022

Rakennus- ja yhdyskuntatekniikka
Rakennustuotanto

NUMMELA, JOHANNA:
Carbon Footprint of Repair Options for Concrete Sandwich Facades

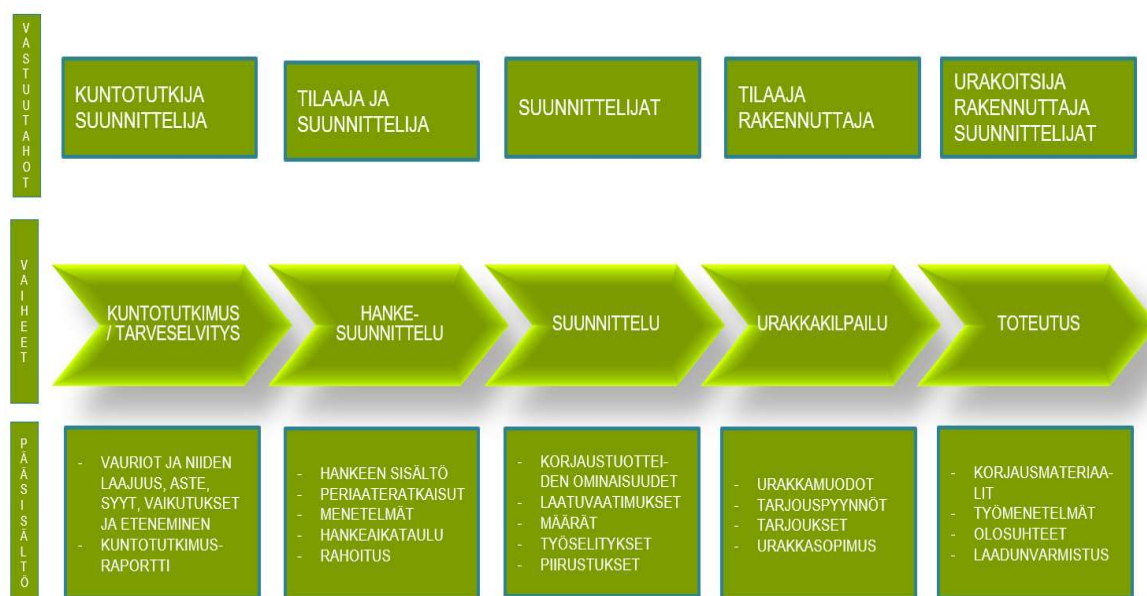
Korjaushankkeen eteneminen voidaan jakaa viiteen eri vaiheeseen, joista jokainen on tärkeässä roolissa koko korjaushankkeen onnistumisen kannalta. Jokainen vaihe on sisällöltään erilainen ja jaoteltu eri vastuutahoille. Kuviosta 3 nähdään tyypillisen julkisivukorjaushankkeen kulku.

KUVIO 3 Korjaushankkeen kulku (A-Insinöörit Suunnittelu Oy n.d.).

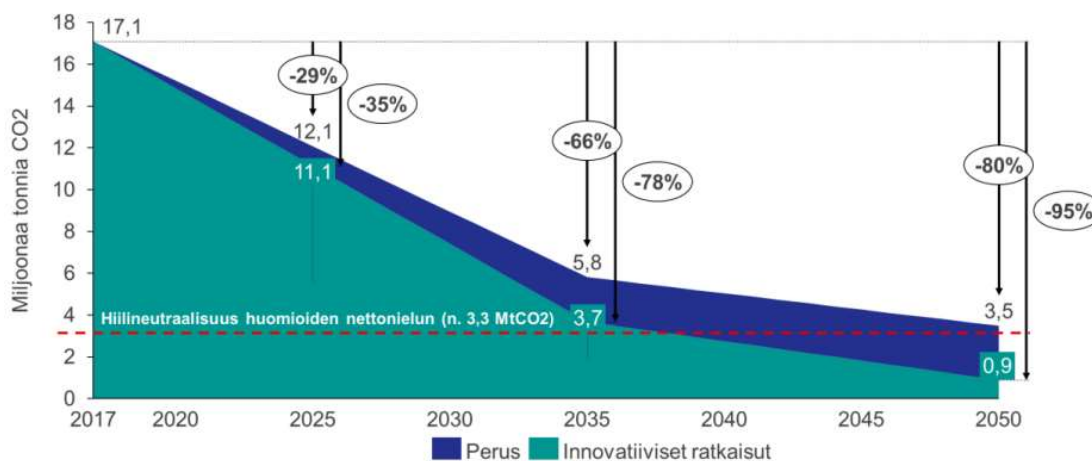
Raporttiin on laadittu rakennetun ympäristön päästövähennys skenaario, jossa kuvataan vähähiilisyden kehitystä perusskenaarion ja innovatiivisten ratkaisujen avulla. Kuvio 6 osoittaa, että innovatiiviset ratkaisut nopeuttaisivat vähähiilisyden kehitystä siten, että vuonna 2035 oltaisiin lähes samalla tasolla vähähiilisyden kanssa, kuin pelkästään perusratkaisujen avulla tehdyt päästövähennykset olisivat vuonna 2050. (Gaia Consulting Oy 2020, 22–24.)

KUVIO 6 Rakennusteollisuuden ja rakennetun ympäristön hiilijalanjäljen kehitys (Rakennusteollisuuden ja rakennetun ympäristön vähähiilisyden tiekartta... 2020, 24).

Perusskenaarion kuvaa kehitystä, joka toteutuisi nykyisten julkisen sektorin luomilla toimintaympäristön ja politiikkatoimien pysyessä samana. Innovatiivisten ratkaisujen skenaario kuvaa kehitystä, joka toteutuisi teknisesti suurimman mahdollisen päästövähennyksen kautta, esimerkiksi CCS-tekniikan (Carbon Capture and Storage) käyttöönotto sementin valmistuksessa ja päästöttömään vetytelkistykseen pohjautuva teknologia teräksen valmistuksessa. (Gaia Consulting Oy 2020, 22–23.)

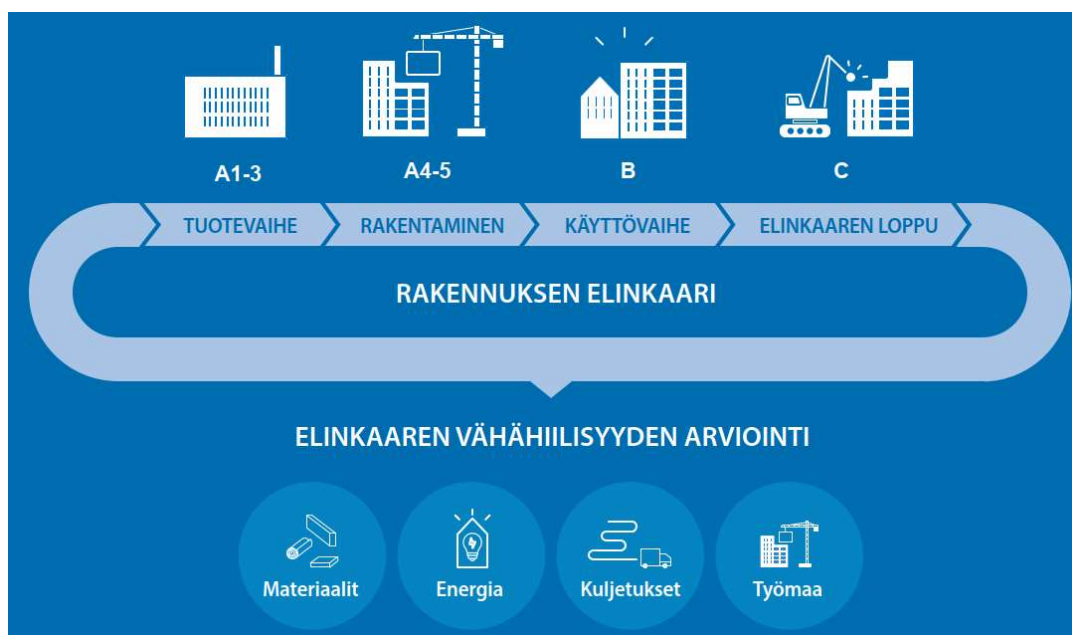
Kuviosta 7 nähdään vähähiilisuuden arviointiin laskettavat vaiheet. Rakennuksen vähähiilisuuden arviointimenetelmän (2019) mukaan hiilijalanjälkiarviointi tehdään rakennuksen koko elinkaaren ajalle ja se tehdään erikseen rakennusmateriaaleille, rakennuksen käyttämälle energialle, materiaalin kuljetuksille sekä työmaavaiheelle. Rakennuksen hiilijalanjälki saadaan summaamalla rakennuksen elinkaaren eri moduulien kasvihuonepäästöt yhteen. Laskennan tulokset ilmoitetaan positiivisena kokonaislukuna hiilidioksidiekvivalenttien painona jaettuna rakennuksen lämmitetyllä nettopinta-alalla ja arviointijakson pituudella ($\text{kgCO}_2\text{e}/\text{m}^2/\text{a}$). (Ympäristöministeriö 2019, 34.) Hiilidioksidiekvivalentti kuvaa useiden erilaisten kasvihuonepäästöjen yhteenlaskettua ilmastoa lämmittävää vaikutusta (OpenCO₂ n.d.)

KUVIO 7 Vähähiilisyysarviointiin laskettavat vaiheet (Ympäristöministeriö 2019, 10).

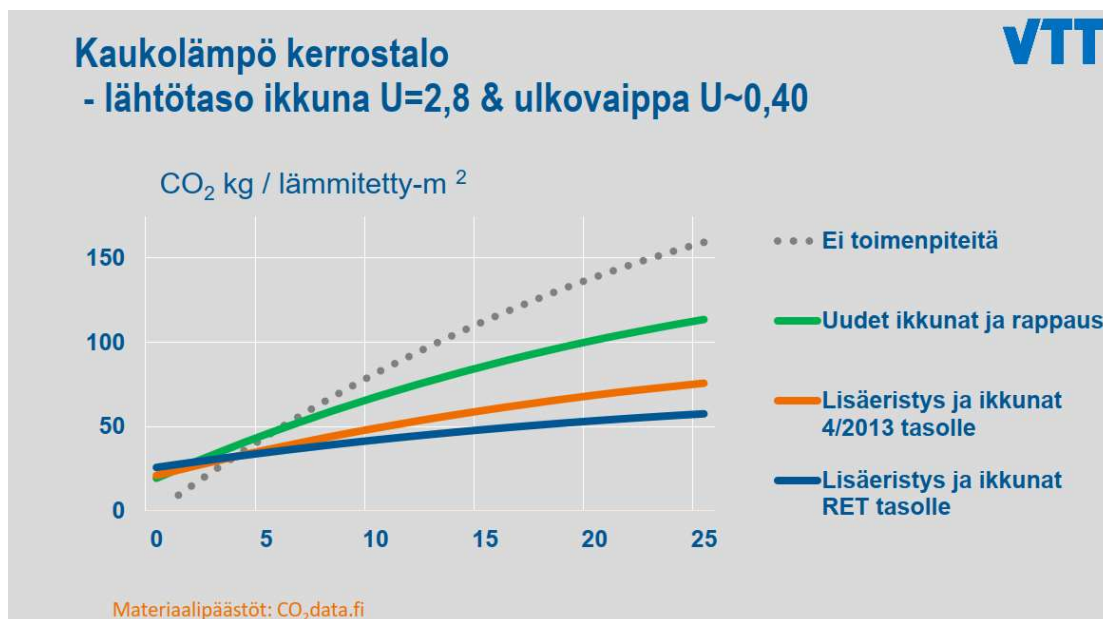
VTT:n erikoistutkija Terttu Vainio (2021) tutki ulkovaipparakenteen korjausten ilmastovaikutuksia. Tutkimuksessa on selvitetty muun muassa ulkovaipparakenteen eri rakenneosien korjausten vaikutusta hiilijalanjälkeen ja korjauksen aiheuttaman hiilipiikin takaisinmaksuaikaa. (Rakennusteollisuus RT ry 2021.) Kuviosta 8 nähdään, että korjauksen hiilijalanjäljen vaikutus kaukolämmöllä lämmitetyssä kerrostalossa saadaan maksettua takaisin noin viidessä vuodessa.

KUVIO 8 Korjauksen hiilijalanjäljen takaisinmaksuaika (Rakennusteollisuus RT ry 2021).

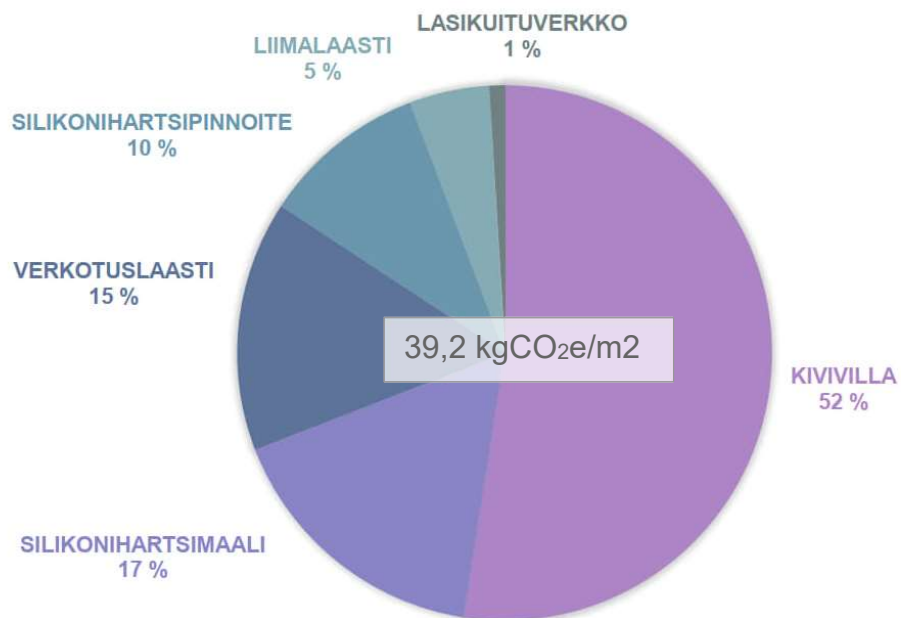
VERHOUSKORJAUS (OHUTRAPPAUSERISTE)

KUVIO 13 Materiaalien päästökautuminen ohutrappauskeräilykorjauksessa.

Verhouskorjauksissa suurimmat päästöt aiheuttavat lämmöneristeet ja pinnoitteet. Selkeästi vähiten päästöjä tuottaa rappauksen vahvistusverkkona käytettävä lasikuituverkko. Ohutrappauseristekorjauksessa käytettyjen materiaalien valmistuksesta aiheutuneet päästöt ovat noin 16 % pienemmät kuin levyrappauskorjauksessa. Kuviossa 15 on tarkemmin esitetty kaikkien korjausvaihtoehtojen materiaalien päästöt kilogramma hiilidioksidiekvivalentin painona per julkisivuneiliö (kgCO₂e/m²).
