OPINNÄYTETYÖ - AMMATTIKORKEAKOULUTUTKINTO  
TEKNIIKAN JA LIIKENTEEN ALA

## KUOPION YHTEISKOULU

Uuden käyttötarkoituksen ideointi ja luonnostelu sekä  
korjaustapavaihtoehtojen kartoitus

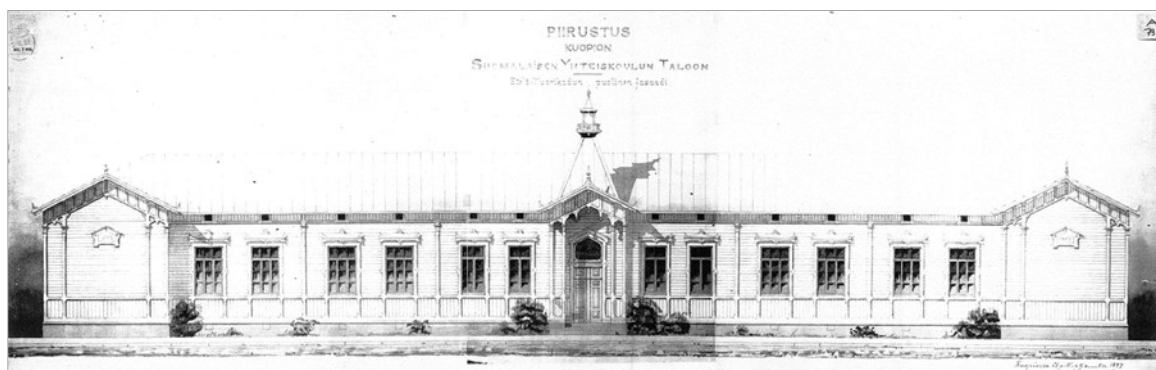
KUVA 1. Piirustus pääjulkisivusta (Minna Canthin katu) 1890-luvun lopulta (Kuopion kaupunki, Opin-  
näytetyön tausta-aineisto)

Koulurakennus edustaa tyyliuunnaltaan uus-renesanssia (kuva 1). Se on suunniteltu ns. sivukäytävärakennukseksi, jossa sisäpihan puolella oleva pitkä käytävä yhdistää eri tilat toimisiinsa. Myöhemmin siipirakennuksiin on tehty laajennuksia ja muutoksia, mm. vuosina 1931 (A-osa) ja 1958 (B-osan laajennus). Liikuntasiipi on rakennettu 1959–1960. (Pöyry Finland Oy 2010, 4–6.)

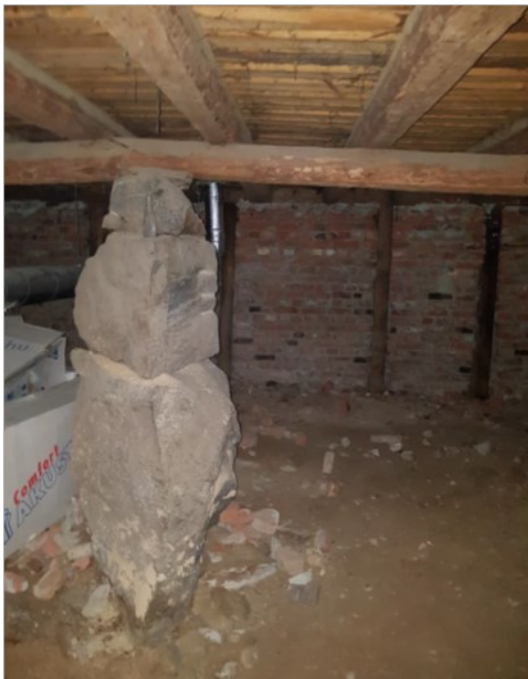
KUVA 13. Rakennuksen B-osan alapohjan kantavia kivipilareita ja mahdollisia entisiä uuninperustuksia. (Kuopion kaupunki, Opinnäytetyön tausta-aineisto 07 TUTKIMUKSET\_KARTOITUKSET).

Alapohjarakenteisiin liittyy kenties merkittävimpiä epäkohtia, riskejä sekä korjaustarpeita. Etenkin niin sanotulla vanhalla osalla (B-osa, rakennettu v.1898), jossa on tuulettuva alapohja. Alapohjan tuulettumista tai mahdollisia katvealueita ei ole tarkasti selvitetty, mutta laajoja lahovaurioita tai kosteuden aiheuttamia vaurioita ei ole tutkimuksissa havaittu. Sen sijaan paikallisia vaurioita on todettu. Myös kantaville rakenteille on jouduttu tekemään lisätuentaa vanhojen perustusten päälle, jotka ovat rakennuksen keskiosalla vanhoja kivipilareita tai purettujen uunien perustuksia (kuvat 13 ja 14).

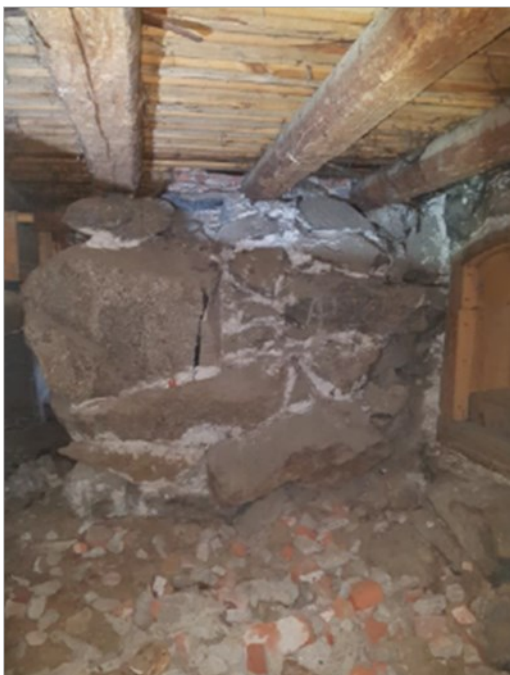
KUVA 14. Rakennuksen B-osan alapohjan kantavia kivipilareita ja mahdollisia entisiä uuninperustuksia. (Kuopion kaupunki, Opinnäytetyön tausta-aineisto 07 TUTKIMUKSET\_KARTOITUKSET).

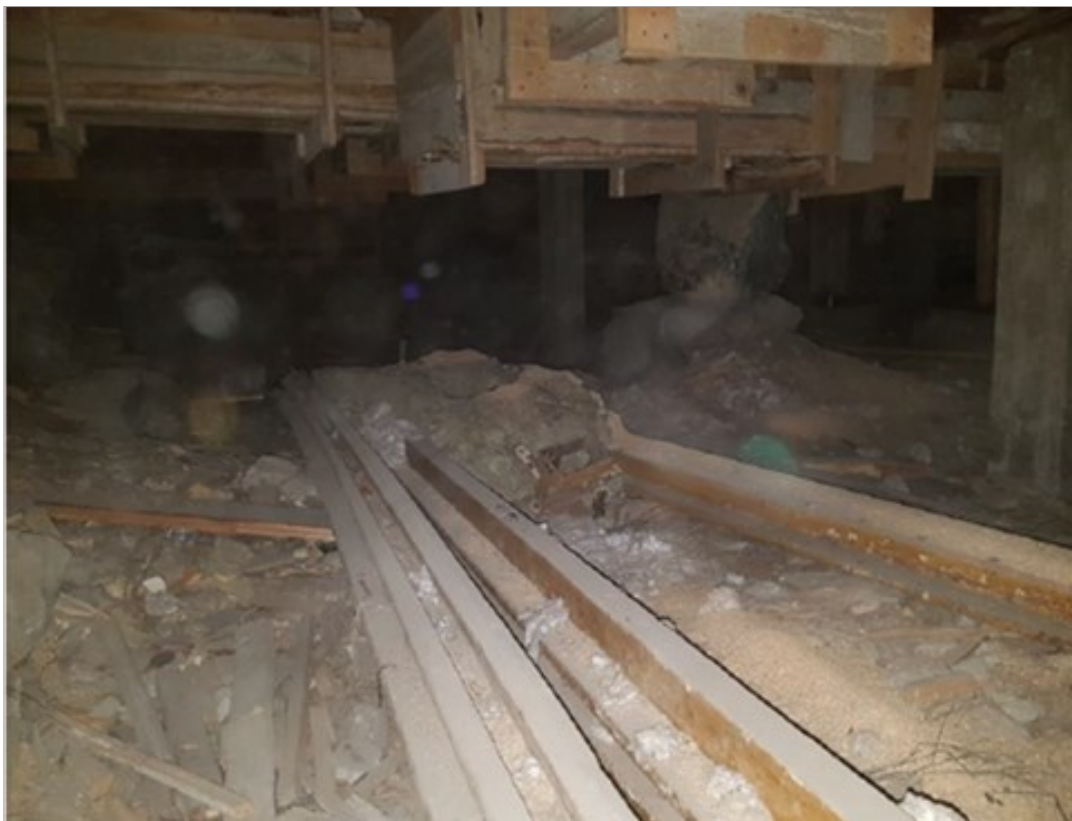
KUVA 15. Rakennuksen B-osan alapohjaan on jätetty orgaanista ainetta rakennusvaiheessa. (Kuopion kaupunki, Opinnäytetyön tausta-aineisto 07 TUTKIMUKSET\_KARTOITUKSET).

Alapohjaan on jätetty myös rakennusjätettä, joka muodostaa potentiaalisen riskin sekä alapohjan rakenteiden vaurioitumiselle, että sisäilman laadun heikkenemiselle. Alapohjaan jätetyt, etenkin suorassa maakontaktissa olevat rakennusjätteet voivat suosiollisissa olosuhteissa (riittävä kosteus, lämpötila, ravinteet) vaurioitua mikrobitoiminnan seurauksena. Tämä voi johtaa edelleen vaurioiden leviämisen rakennuksen alapohjarakenteisiin, joka voi pitkään jatkuessaan johtaa esim. rakenteiden kantavuuden heikkenemiseen (mm. lattiasieni puurakenteisissa alapohjissa).

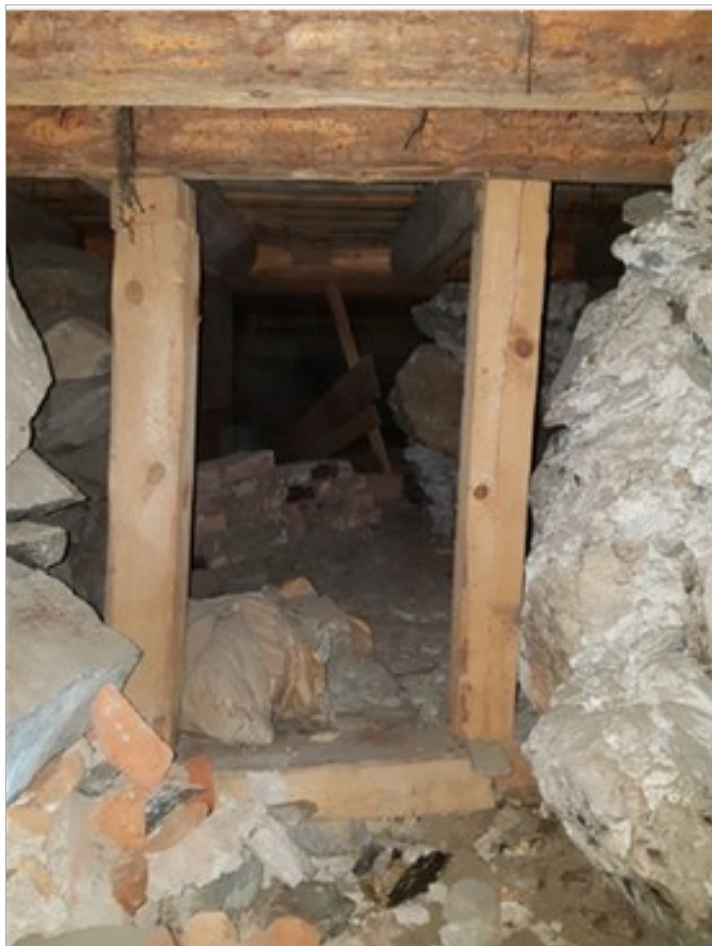
KUVA 16. Rakennuksen B-osan alapohjaan on jätetty orgaanista ainetta rakennusvaiheessa. Lisäksi alapohjan tuentaa on korjattu jälkikäteen. (Kuopion kaupunki, Opinnäytetyön tausta-aineisto 07 TUTKIMUKSET\_KARTOITUKSET).

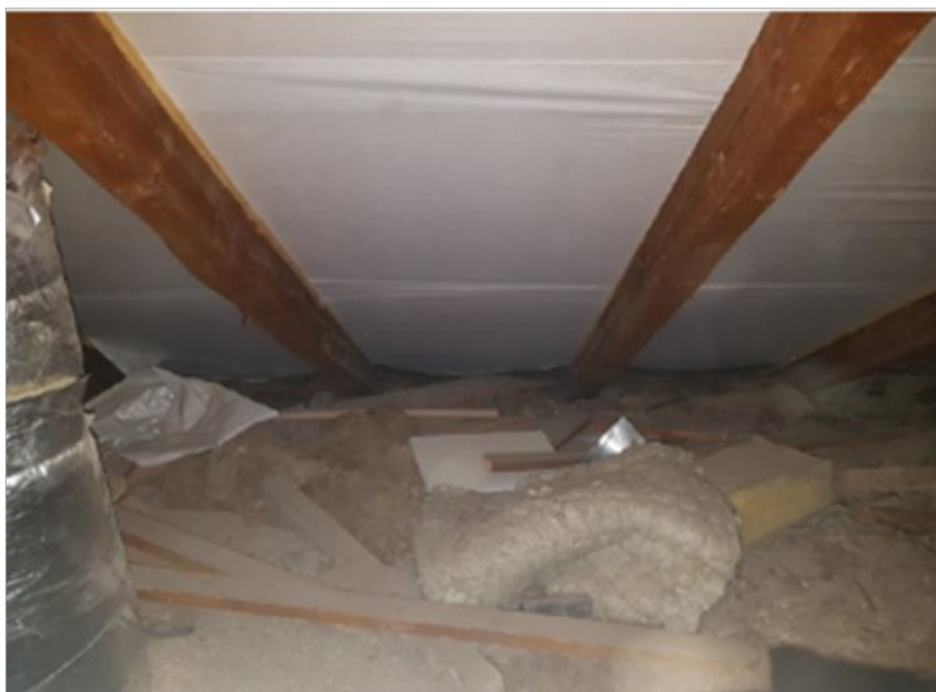
KUVA 18. B-osan yläpohjassa on eristeenä vaihtelevasti ainakin puhallusvillaa sekä hiekkaa ja sammalta. Yläpohjaan on jätetty eriste- ja rakennusmateriaaleja. Vesikatto on uusittu v.2006 ja samalla asennettu aluskate. (Kuopion kaupunki, Opinnäytetyön tausta-aineisto 07 TUTKIMUKSET\_KARTOITUKSET).

Yläpohjan eriste vaihtelee rakennuksen eri osissa. Eristeenä on käytetty vaihtelevasti hiekkaa sekä orgaanisia materiaaleja, kuten sammalta ja purua. Lisäksi on käytetty nykyaikaisempia materiaaleja, kuten puhallusvillaa (kuvat 18 ja 19). (Kuopion kaupunki, Opinnäytetyön tausta-aineisto 01 ARK.)

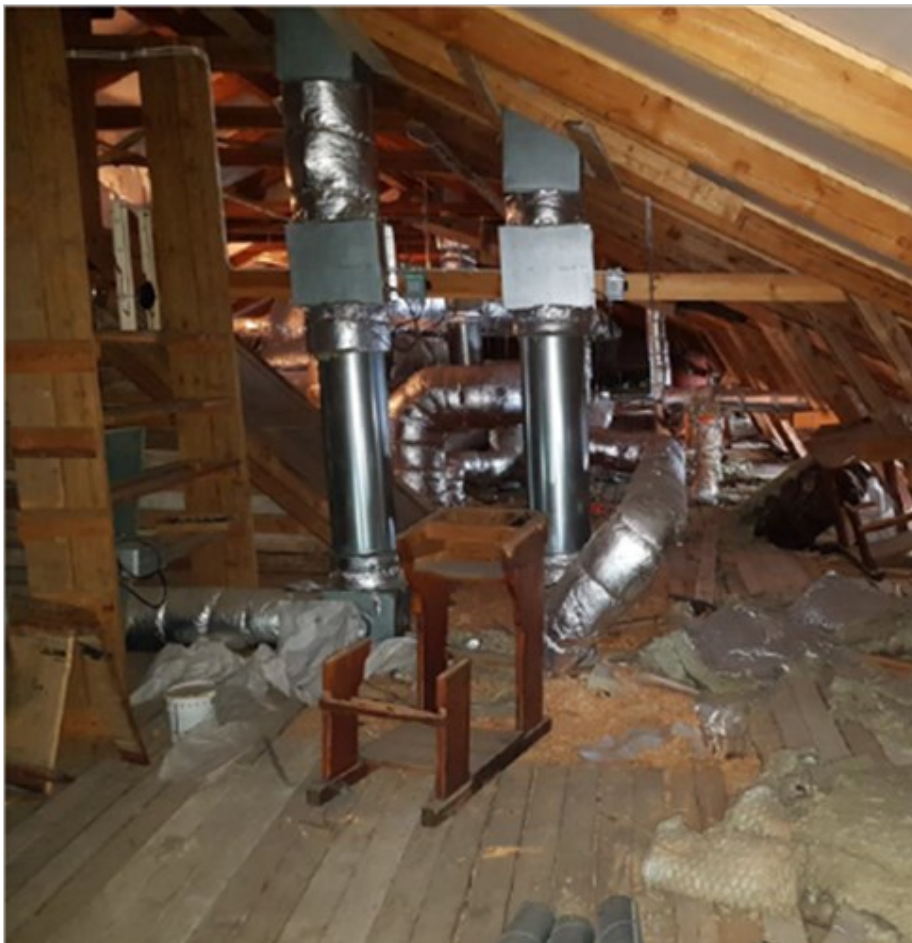
KUVA 19. Myös A-osalla eristeenä on purua. Purun päällä harvalaudoitus. Yläpohjassa on paljon talotekniikan pysty- ja vaakavetoja, jotka on eristetty. Lisäksi yläpohjassa on rakennusmateriaaleja sekä vanhoja kalusteita ym. sekalaista tavaraa ja materiaaleja. (Kuopion kaupunki, Opinnäytetyön taustaineisto 07 TUTKIMUKSET\_KARTOITUKSET).

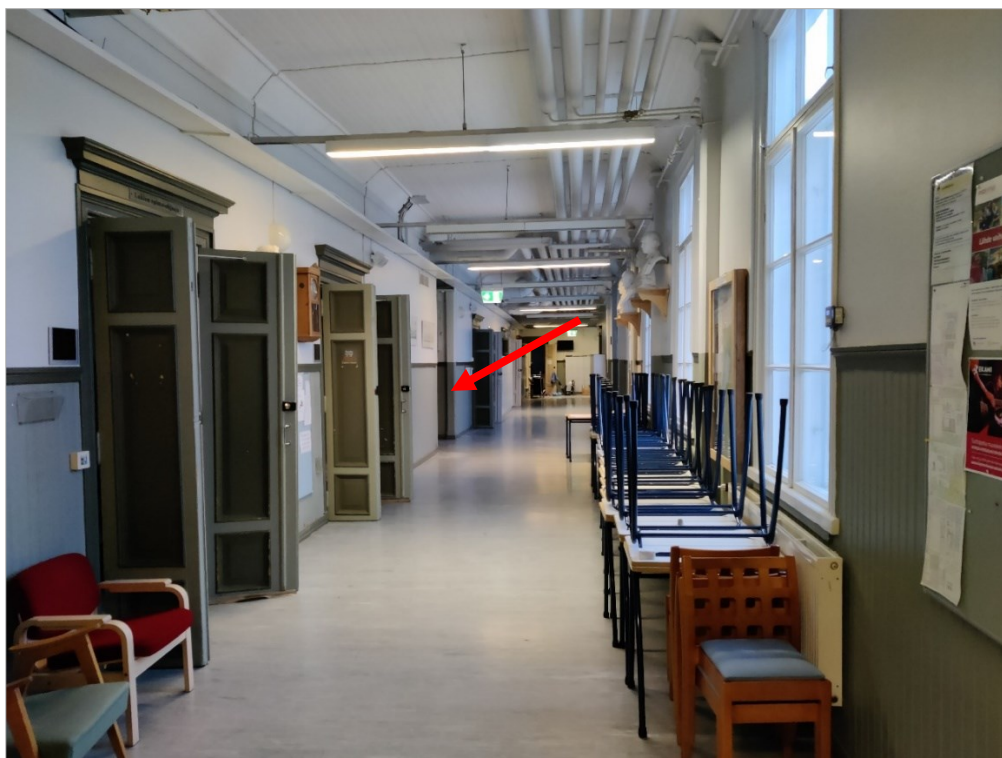
KUVA 23. Nykyiset pääsisäänkäyntiin liittyvät tilat ja kapearunkoisen osan sivukäytävä. Pääsisäänkäynti nuolen osoittamassa kohdassa. Sisäpiha oikealla. (Hölttä 2022, CC BY-ND).

Nykyinen pääsisäänkäynti on varsin kapea ja ahdas (kuva 23). Sen muuttaminen esteettömäksi ei ole ongelmatonta ilman merkittäviä muutoksia nykyiseen julkisivun ilmeeseen. Näin ollen esteetön pääsy rakennukseen suunniteltiin vaihtoehtoisin ratkaisuin. Nykyistä pääsisäänkäyntiä haluttiin tasapainottaa muuttamalla sisäpihan puoleista julkisivua puhkaisemalla siihen kaksi uloskäyntiä, jotka liittivät sisäpihan luonnollisella tavalla rakennuksen sisätiloihin ja sen toimintoihin. Tällä ratkaisulla tilojen läpikuljettavuutta parannettiin myös etelä-pohjoissuunnassa.

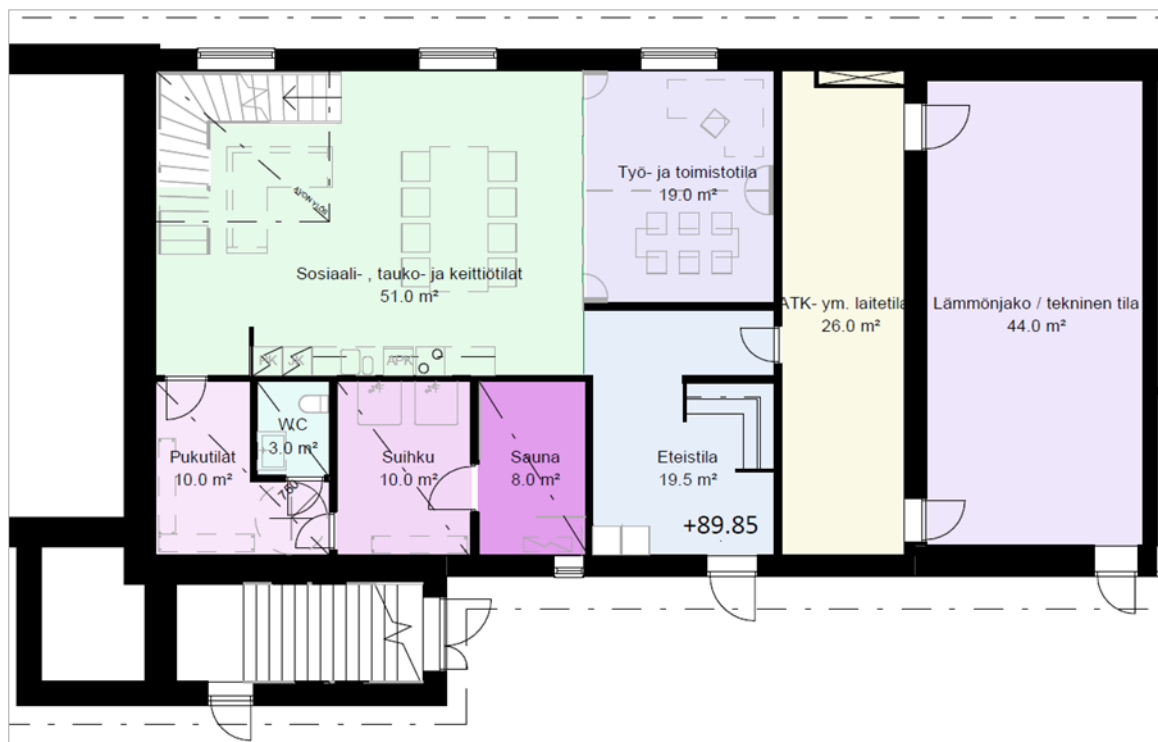
KUVA 26. Rakennuksen 1. kerrokseen suunnitellut sosiaali- ja työtilat tarjoavat muuntojoustavuutta ja monipuolisuutta. (Hölttä 2022, CC BY-ND).

Henkilöstön toimisto-, työ- ja kokoustilat sijoitettiin kahteen kerrokseen. Alemmassa kerroksessa on sosiaali- ja taukotilat puku-, pesu- ja saunatiloihin. Tiloihin sijoitettiin myös keittiötilat sekä vetäytymistilaksikin sopiva työ- ja toimistoalue, joka on jaettavissa tilanjakosein kahdeksi erilliseksi alueeksi. Välipohja aukotettiin luonnonvalon saamiseksi myös alakerran tiloihin. Valo kulkeutuu yläkerroksen ikkunan kautta myös alakertaan. Alakerran ulkoseinään (Hallikadun puolelle) lisättiin ikkuna-aukoksia (kuva 26).
