OPINNÄYTETYÖ - AMMATTIKORKEAKOULUTUTKINTO
TEKNIKAN JA LIIKENTEEN ALA

PINTAKÄSITTELYPROSESSIN LAADUNVARMISTUS SILLAN KORJAUSHANKKEESSA

Avainsanat terässilta, pintakäsittely, suihkupuhdistus

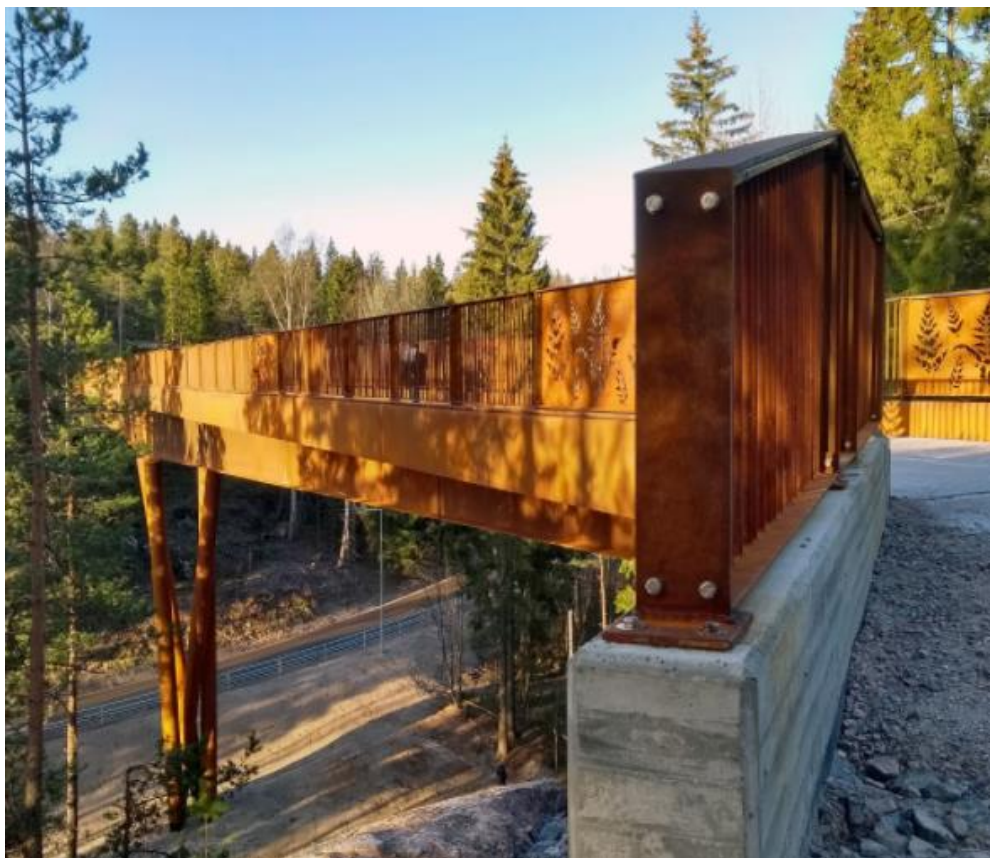
KUVA 1. Säänkestävästä teräksestä valmistettu silta (SSAB Weathring julkaisuaika tuntematon)

On olemassa myös säänkestävää terästä. Säänkestävä teräs on seostettu kuparilla, kromilla, nikkelillä ja fosforilla. Teräksen pintaan muodostuvan oksidikerroksen ansiosta korroosio ei jatku syvemmälle, ja näin ollen terästä ei tarvitse pinnoittaa maalilla ominaisuuksien säilyttämiseksi (kuva 1). Säänkestävää terästä käytettäessä sillan huoltotoimenpiteet vähenevät. Säänkestävää terästä voidaan kylmämuokata ja hitsata, joten se on monikäyttöistä. Käyttökohteena säänkestävälle teräkselle ovat muun muassa rakennusten julkisivut, siltojen rakenteet, säiliöt, merikontit, savupiiput ja muut säälle alttiit teräsrakenteet. (Ruukki julkaisuajankohta tuntematon; Flinkenberg julkaisuajankohta tuntematon.)

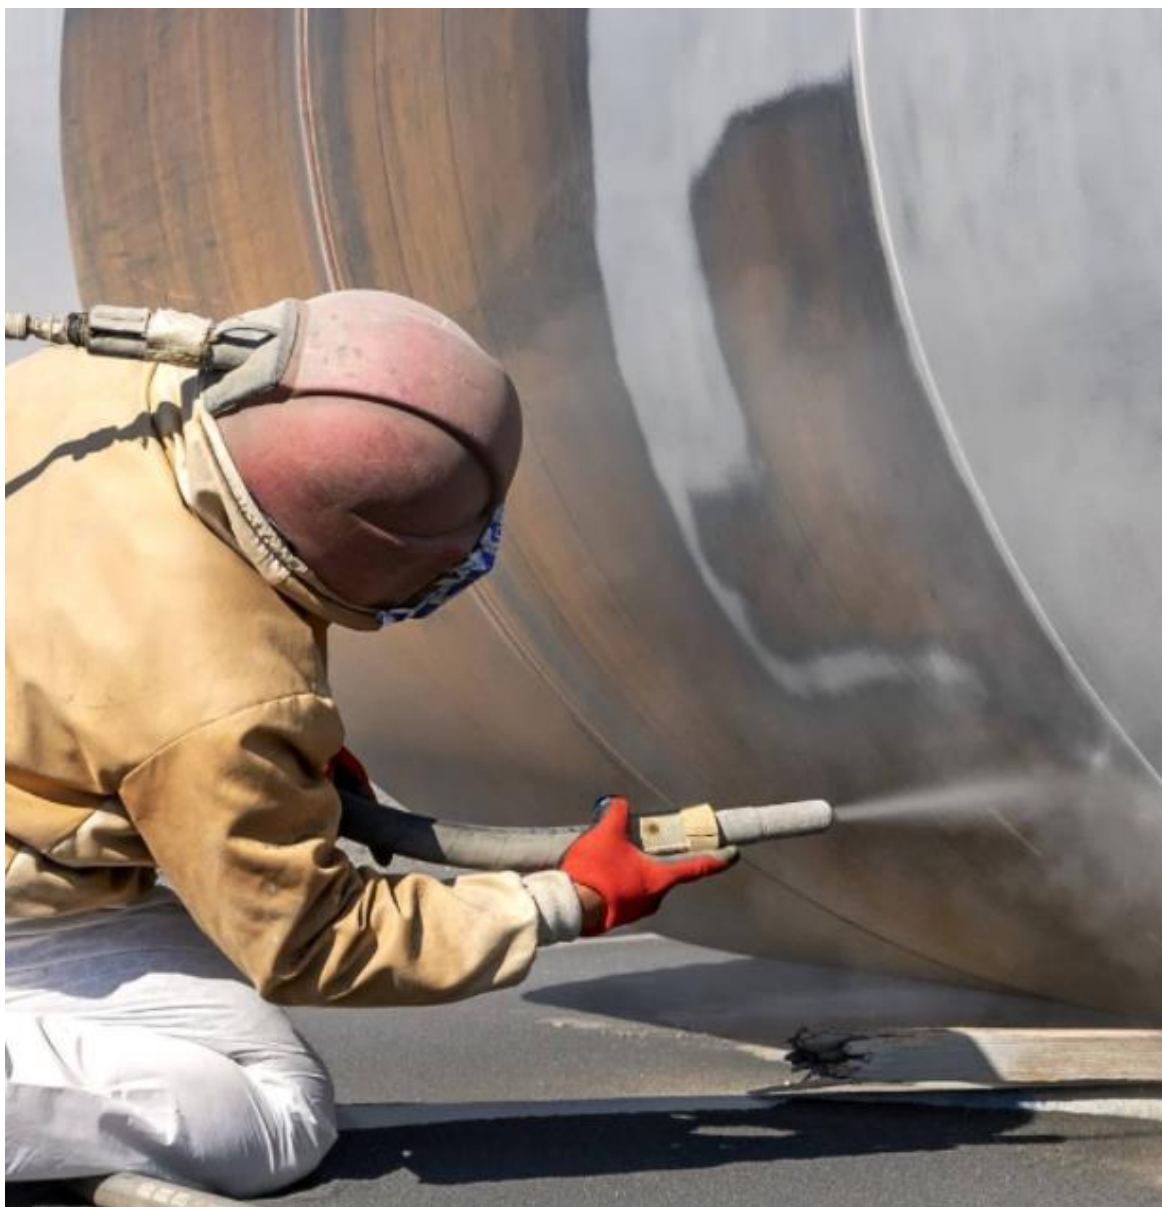
KUVA 2. Teräsosan suihkupuhdistus avopuhalluksena (Steel-Bull julkaisuajankohta tuntematon)

Suihkupuhdistus on menetelmä, jossa hiekka, lasi, teräs tai soodarakeita ammutaan paineilman avulla puhdistettavaan kohteeseen (kuva 3). Suihkupuhdistus voidaan toteuttaa avopuhalluksena, tyhjiöpuhalluksena tai sinkopuhalluksena. Yleisin tapa on käyttää seulottua hiekkaa ja avopuhallusmenetelmää, tällöin puhutaan hiekkapuhalluksesta (kuva 2). Suihkupuhdistus on siis pohjakäsittely- ja pinnanpuhdistusmenetelmä, joka tehdään juuri ennen maalausta. Suihkupuhdistuksella saadaan poistettua vanha maali, lika ja ruoste sekä mahdollinen valssihile. Näin saadaan varmistettua hyvä uuden maalin tarttuvuus ja teräsosan pitkä kesto aika. (Teräsrakenneyhdistys julkaisuaika tuntematon; FSP Julkaisuaika tuntematon; Teknos 2013.)

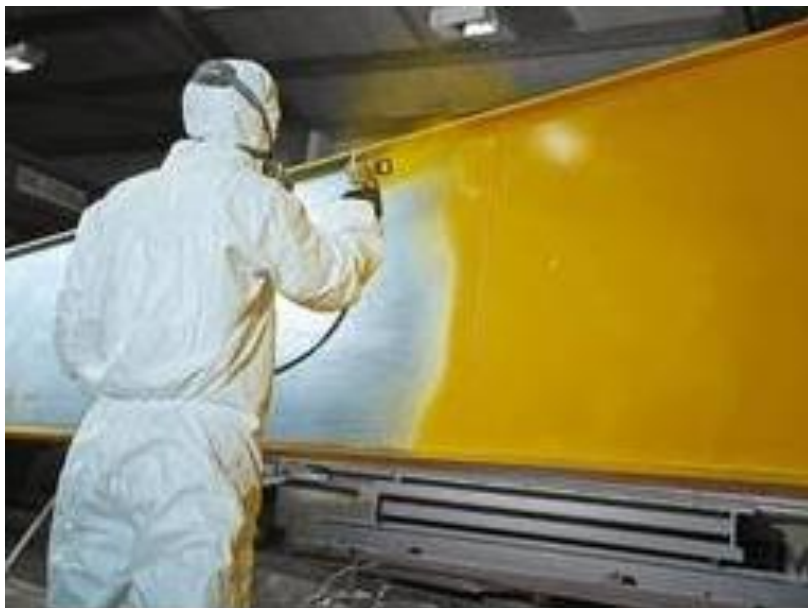
KUVA 4. Palkin märkemaalaukku korkeapaineruiskulla (Akateg julkaisuaika tuntematon)

Märkämaalauksessa on mahdollisuus käyttää erilaisia menetelmiä. Maali voidaan levittää joko ilma- hajoitteisella- tai korkeapaineruiskulla, pensselillä ja telalla tai uppokastamalla. Märkämaalauus vali- taan usein, mikäli maalattavaan kappaleeseen kohdistuu säärasitusta ja/tai mekaanista räsitusta, kappale tarvitsee hyvän korroosiokestävyyden, kappaleesta halutaan tehdä monivärinen tai maalat- tava kappale ei mahdu uuniin. Märkämaalauksen etuna on myös mahdollisuus tehdä pinnoitukset työmaalla, eli esimerkiksi siltapalkkien maalaus onnistuu märkämaalauksella (kuva 4). (Polttoväri julkaisuaika tuntematon; FSP julkaisuaika tuntematon; Espek julkaisuaika tuntematon.)
