SAMI HARJUNEN

Laiteuudistuksien vaikutukset telakan tasolohkolinjaston toimintaan ja kehitykseen

TUOTANTOTALOUDEN JA -TEKNIIKAN
TUTKINTO-OHJELMA
2022

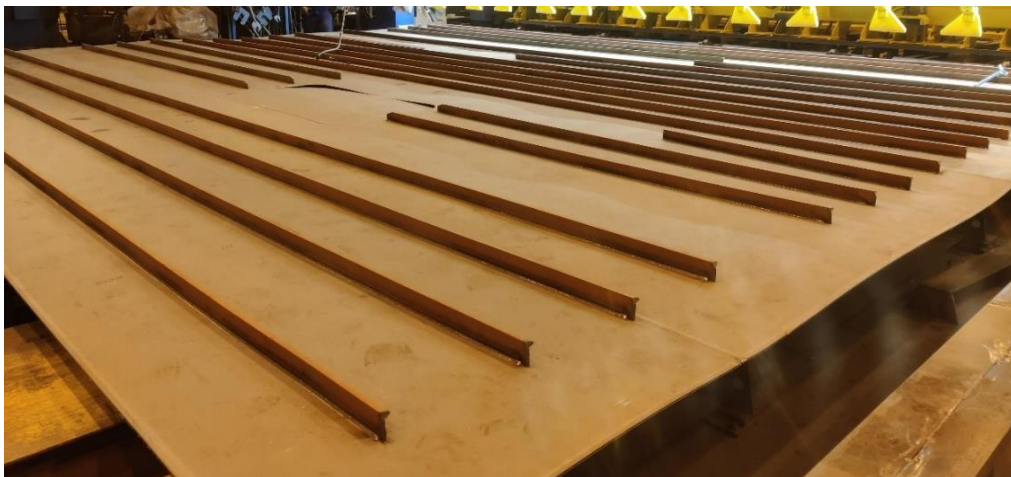
Kuva 5. Palkitettu kansilevypaneeli

Osavalmistus on käytännössä laivanrakennuksen ensimmäinen vaihe. Osavalmistuksella tarkoitetaan muun muassa polvioiden, sisä- ja ulkolaipioiden, laidoitusten, kehyskaarien, T-palkkien sekä erilaisten tasojen, kuten tässä opinnäytetyössä käsiteltävien kansilevypaneelien valmistamista (kuva 5.). (Räisänen, 2000, s. 37-24.)

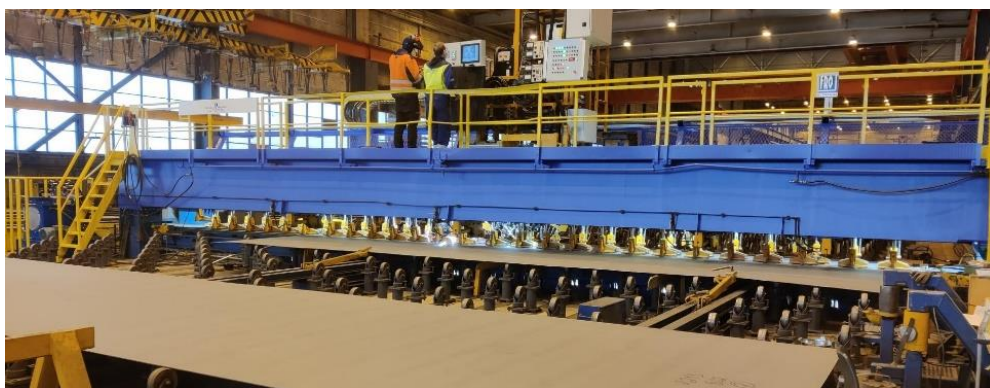
Kuva 15.

Seuraavaksi valmistettavan kansilevypaneelin ensimmäinen levy kuljetetaan magneettinosturilla hitsausaseman toiselle puolelle, lasketaan linjaston rullien päälle ja kiinnitetään levykuljettimeen. Linjaston koko rajoittaa kansilevyjen maksimipituuden 12,5 metriin. Kun ensimmäinen levy on asetettu kuljettimeen, suoritetaan siihen liitettävälle levyille vastaavanlainen hionta ja se asetetaan magneettinosturin avulla linjaston rullien päälle linjaston alkuun hitsausaseman etupuolelle. Kun molemmat levyt ovat linjaston päällä, ajetaan ne levykuljettimien avulla hitsausaseman kohdalle hitsausta varten (kuva 15.). Kun levyt on saatu asetettua oikeaan paikkaan ja asentoon joka suunnassa ja juurikaasuputki on asetettu juurituen ja levyjen väliin, varmistetaan levyjen paikallaan pysyminen laskemalla hydrauliset tassut niiden päälle.

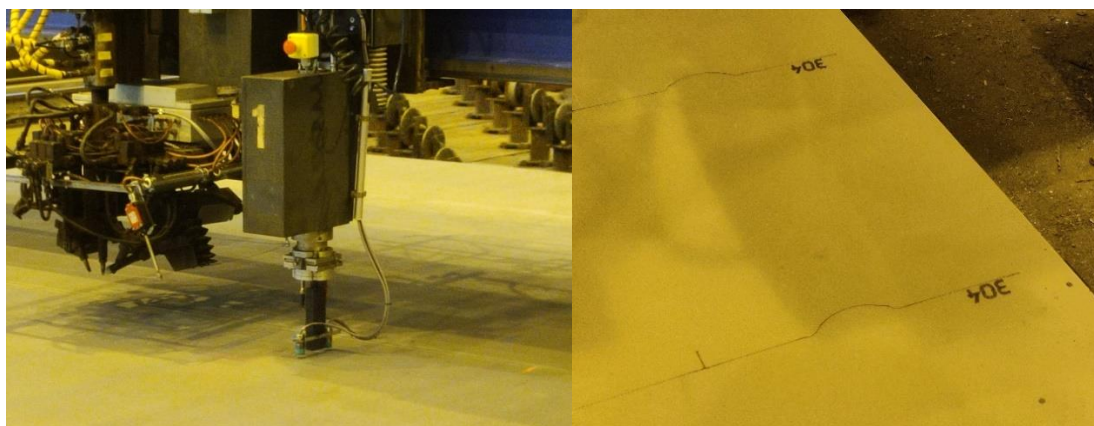
Kuva 16.

Paneelinleikkausaseman järjestelmästä valitaan oikea työkohtainen merkkauk- ja leikkausohjelma, jonka mukaan mustesuihkumerkintälaite alkaa merkitä tarvittavia tietoja, kuten muun muassa bulbien ja laipioiden asennuksessa käytettäviä apuviivoja sekä muita levykohtaisia merkintöjä paneelin pintaan (kuva 16.). Tätä prosessia varten leikkaus- ja merkkauksjärjestelmälle pitää osoittaa muun muassa levyn reunojen sijainti, jotta tarvittavat merkinnät ja leikkaukset tehdään ohjelman mukaisesti oikeisiin paikkoihin.

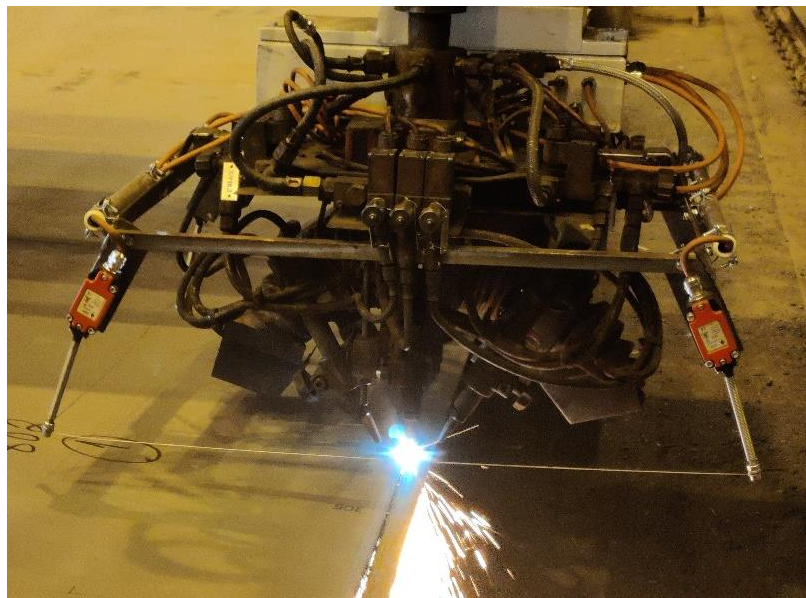
Kuva 17.

Paneelista leikatut reunat pilkootaan ja siivotaan pois linjastolta, jonka jälkeen polttokoneen operaattori mittaa paneelin oleelliset mitat ja tarkastaa niiden yhteneväisyyden piirustuksissa määriteltyihin arvoihin. Alla kuva polttoleikkauslaitteistosta (kuva 17.).

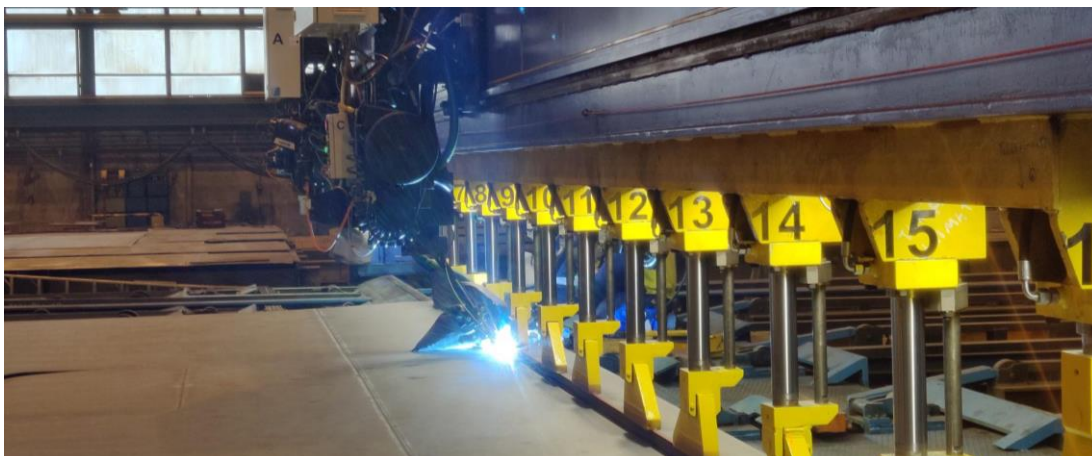
Kuva 18.

Operaattori varmistaa bulbin oikean sijainnin, jonka jälkeen koneen hydrauliset tassut lasketaan painamaan profiilia kiinni paneelin pintaan. Tämän jälkeen palkintuoja ajetaan pois hitsausasemalta ja operaattori varmistaa hitsausarvojen ja -ohjelman oikeellisuuden ohjauspaneelista. Kun kaikki alkuvalmistelut on suoritettu, voidaan hitsaus aloittaa käynnistämällä valittu hitsausohjelma aseman ohjauspaneelista. Palkitusaseman neljä MIG/MAG-hitsauskoneetta voivat hitsata bulbin kiinni levypaneeliin samanaikaisesti profiilin kummaltakin puolelta MAG-hitsausmenetelmää käyttäen, keskeltä päätyjä kohti hitsaten (kuva 18.).

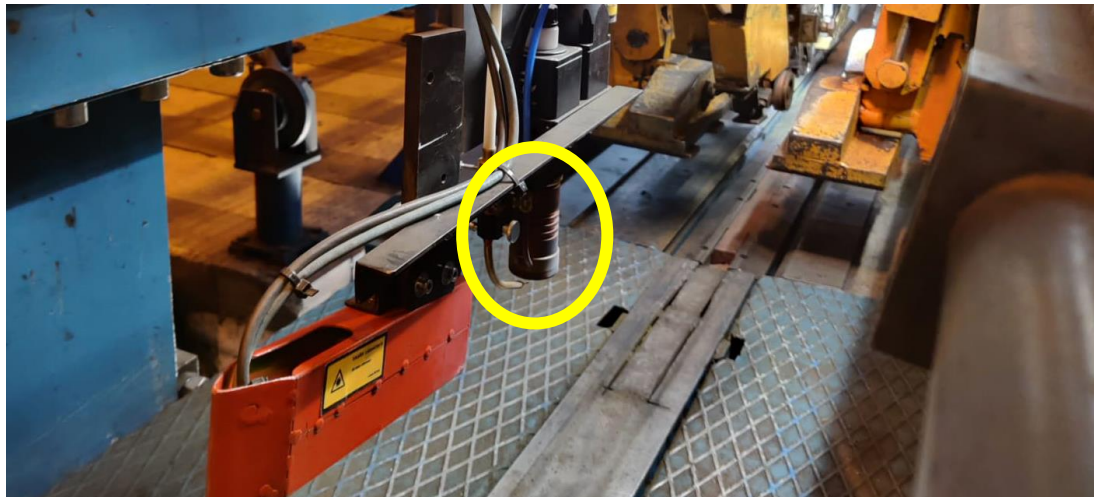
Ohuen materiaalin kansilevypaneelin valmistusta varten hankitun plasmahitsauslaitteiston pääkomponentteihin kuuluu yksi plasmavirtalähde, kaksi eri kokoista korkeapainejäähdytintä, hitsauslangan syöttölaite, plasmahitsauspoltin (kuva 20.), polttimen korkeutta ja sivuliikettä ohjaava ristiluisti, ohjaustietokone sekä järjestelmän sähkönsyöttökeskus. Kyseisen plasmahitsauspolttimen maksimihitsausvirta on 350A ja maksimipilottivirta 20A. Plasmakaasuna sekä plasman suojakaasuna hitsauslaitteisto käyttää 100 % Argonia 3,5 baarin paineella.

Kuva 20. Plasmahitsauspoltin merkitty keltaisella

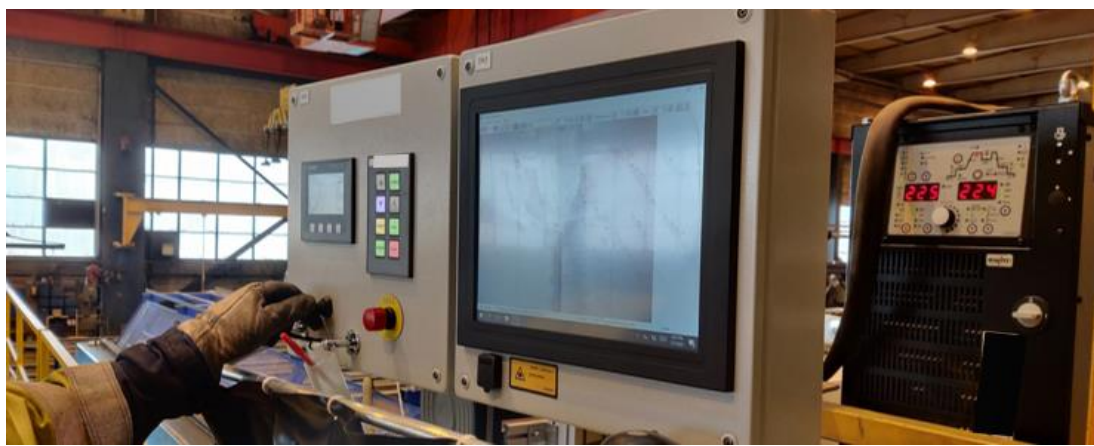
Aiemmin mainitusta aseman päässä sijaitsevasta ohjauspaneelistä on mahdollista ohjata kuljetusketjujen ajoa, levytukia ja juuritukea, levynkohdistusta sekä levyn lukitusta ja referenssiaikoja. Sillan päällä olevasta ohjauspaneelistä voidaan edellä mainittujen toimintojen lisäksi ohjata kelkansiirtoa, ajaa levyohjureita, valita hitsaustapa jauhekaari- tai plasmahitsauksen väliltä sekä työn valmistuttua lopettaa työnkierto. Jauhekaarihitsauksessa ovat käytössä ainoastaan nämä kaksi ohjauspaneelia, mutta plasmahitsauksen yhteydessä käytetään myös alla näkyvää uutta ohjaustietokonetta (kuva 21.).

Kuva 21. Plasmahitsauskoneen ohjaustietokone

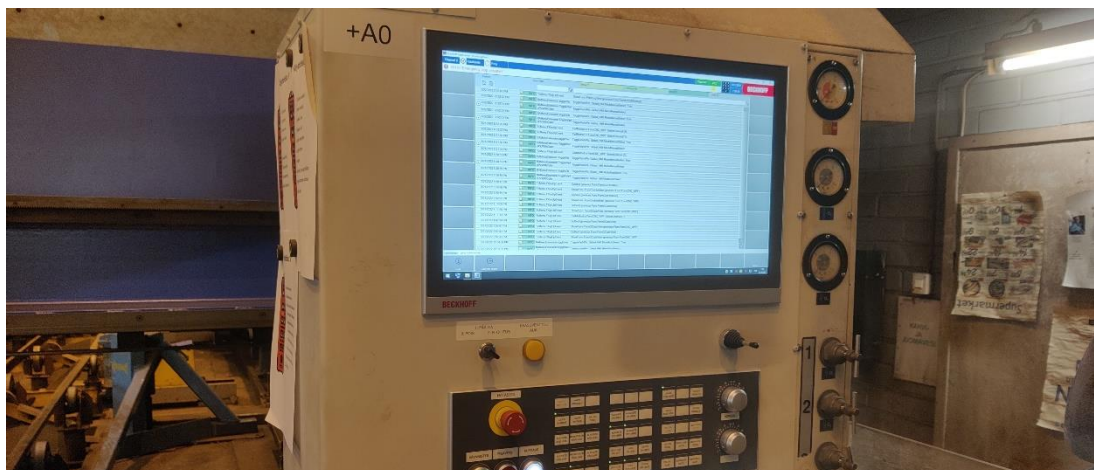
Uudistusten yhteydessä paneelinleikkausaseman vanha ohjauspaneeli vaihdettiin uuteen kosketusnäytölliseen malliin, joka parantaa aseman käyttökokemusta huomattavasti. Vanhasta mustavalkonäytöstä oli vaikea nähdä auringon paistaessa hallin sisään, jonka lisäksi käyttöjärjestelmä oli vanhentunut ja täten ohjauspaneelin ja näytön päivittäminen oli ajankohtaista muiden uudistusten yhteydessä. Seuraavalla sivulla olevassa kuvassa näkyy uusi kosketusnäytöllinen ohjauspaneeli (kuva 22.).

Kuva 22. Paneelinleikkausaseman uusi ohjauspaneeli

Järjestelmän päivityksestä huolimatta ohjauspaneelin kautta on käytössä pääasiassa samat ominaisuudet ja toiminnot kuin ennenkin, mutta uuden teknologian ansiosta operaattori saa käyttöönsä hieman lisää prosessin kannalta hyödyllistä dataa. Polttoleikkausohjelmien ohjelmointikieli on vaihdettu ESSi-koodista nykyaikaisempaan G-koodiin, joka on toimintaperiaatteeltaan ja sisällöltään erilainen. Tämä uudistus ei kuitenkaan tuo merkittäviä muutoksia itse paneelinleikkausaseman toimintaan tai käyttöön, mutta uuteen ohjelmointikielen tottuminen ottaa hetken aikaa linjaston parissa työskenteleviltä.

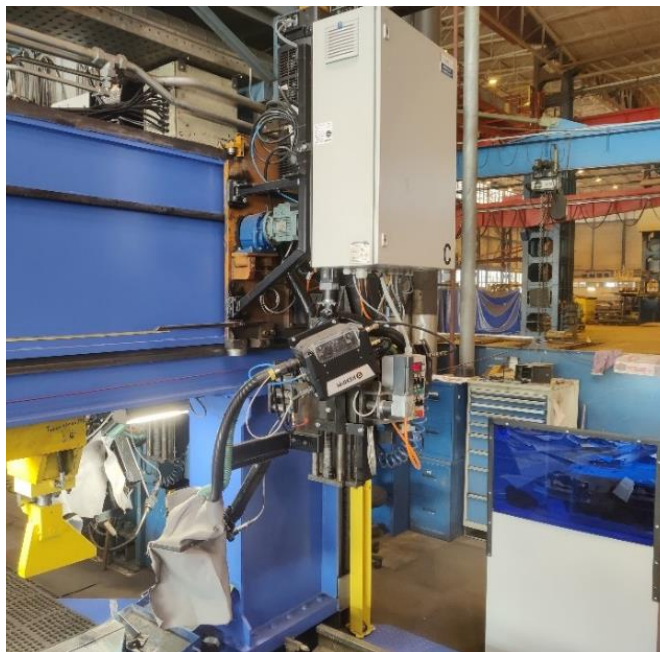
Kuva 23.

Ohuen materiaalin kansilevyyn bulbeja hitsattaessa tulee hitsauslaitteistossa olla tarkat säätömahdollisuudet ja hitsausominaisuudet. Muun muassa näitä tekijöitä ajatellen laitteiden päivittäminen uusiin oli ajankohtaista. Lisäksi uuden ja nykyaikaisen teknologian laadukas käyttöönotto prosessin yhteydessä kasvattaa hitsauksen laatua ja laitteiden luotettavuutta sekä tässä tapauksessa myös vähentää läpimenoon kuluvaa aikaa. Alla kuva uudesta MIG/MAG-hitsauskoneesta ja siihen kuuluvista laitteista (kuva 23.).

Palkitusaseman kaikki neljä MIG/MAG-hitsauskoneita sekä niihin liittyvät laitteet, kuten langansyöttöautomaatit uusittiin. Näiden uudistuksien myötä jokaisen hitsauskoneen yhteyteen asennettiin myös uudet sähkökeskukset. Kaikki uudet hitsauskoneet käyttävät laitteistoon asennettua älykästä hitsausohjelmistoa. Hitsausohjelmisto tekee säätöjä hitsausprosessiin automaattisesti muun muassa valokaaren pituuden sekä hitsauskaasun ja –virran osalta.

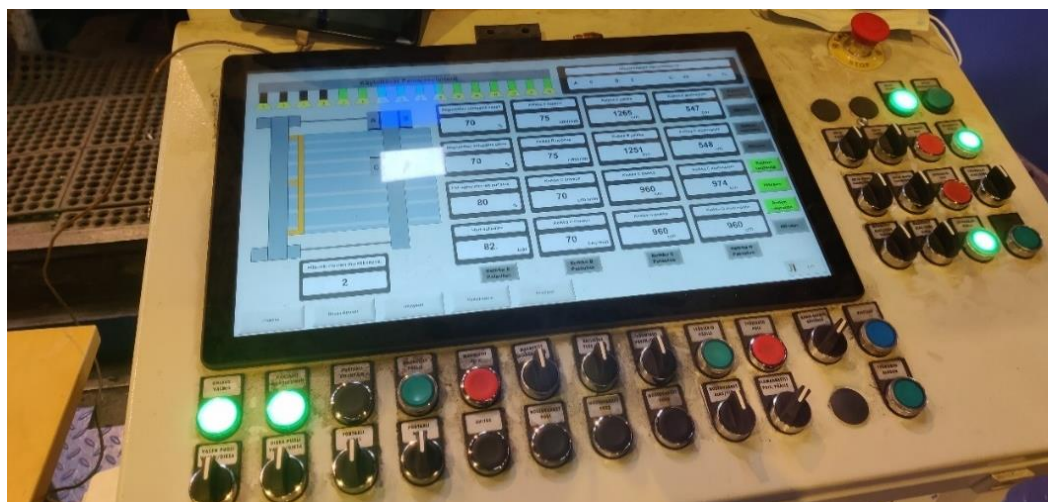
Palkitusaseman ohjauspaneeli vaihdettiin nykyaikaiseen kosketusnäyttöpaneeliin, joka on näkyvillä seuraavalla sivulla (kuva 24.). Uuden hitsausohjelmiston kanssa tämä uudistus mahdollistaa lukuisien prosessin kannalta oleellisten tietojen tarkkailun helposti hitsausprosessin ollessa käynnissä. Myös hitsausprosessiin tarvittavien arvojen syöttäminen tapahtuu uuden kosketusnäyttöpaneelin kautta yksinkertaisesti ja vaivattomasti. Itse hitsausdatan lisäksi ohjauspaneelista voidaan seurata muun muassa aseman hydraulikkaan liittyvää dataa, jonka kautta mahdolliset ongelmat ja viat on helppo havaita. Myös kaikki aiemmin ohjauspaneeliin kuuluneet ominaisuudet säilytettiin, mutta niiden käyttäminen ja tulkitseminen on pyritty tekemään entistä helpommaksi.

Kuva 24. Palkitusaseman uusi ohjauspaneeli

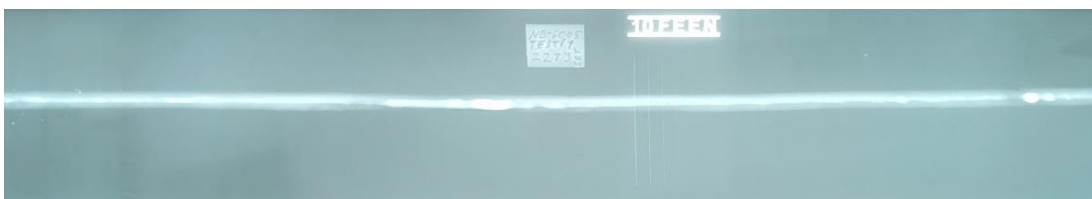
Ennen röntgentarkastusta hitsit tarkastettiin silmämääräisesti hitsin visuaalisen tarkastamisen hyväksymisrajat määrittävän ISO 17637 -standardin mukaisesti. Kansilevypaneelien plasmahitsatuille hitseille on asetettu standardin SFS-EN ISO 10675-1 tason 1 mukaiset laatuvaatimukset. Kyseinen standardi määrittelee hyväksymisrajat teräksen lisäksi myös titaanin ja niiden seosten päittäishitsien hitsausvirheille röntgentarkastusmenetelmää käytettäessä. Hyväksymisrajoista sovittaessa voidaan tätä standardia käyttää tarvittaessa myös muiden hitsilajien tai materiaalin tarkastuksissa. Tämä laatustandardi jaotellaan kolmeen eri tasoon, joista käytetty 1. taso on vaatimuksiltaan tiukoin. (SFS-EN ISO 10675-1:2021, 2021.) Alla kuvat hitseistä 1 (kuva 25.) ja 2 (kuva 26.) kuvatuista röntgenfilmeistä, joista ei havaittu tarkastuksen yhteydessä mitään perusteita hylkäämiselle.
