Aleksanteri Sonninen

Tasointus- ja maalaustöiden talouden hallinta

Metropolia Ammattikorkeakoulu

Insinöörityö

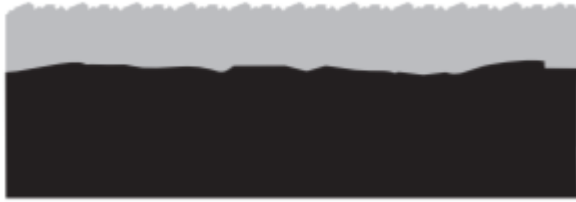
Kuva 4. Havainnekuva ulkonäköluokan Ts1 valmiista tasoitepinnasta. [4.]

Tasoitetyössä on määritelty kolme eri ulkonäköluokkaa valmiille pinnalle, Ts1, Ts2 ja Ts3. Ulkonäköluokan Ts1 tasoitepinnan ulkonäölle, sileydelle ja yhdenmukaisuudelle on asetettu suuret vaatimukset. Tällöin valmis tasoitepinta on sileydeltään täysin yhdenmukainen ja tasavärinen, eikä siinä sallita karkeuseroja. Ruiskutasoitekatossa valmis pinta on yhdenmukainen karkeudeltaan ja peittävyydeltään. Ulkonäköluokassa Ts1 rajausten on oltava täysin täsmällisiä, eikä valmiissa tasoitepinnassa sallita yleissilmäyksellä havaittavia koloja, nystyröitä tai huokosia. Ulkonäköluokkaa Ts1 käytetään, kun tasoitetyön jälkeisenä pintakäsittelynä on ulkonäköluokan Ps1 maalaus tai ulkonäköluokan T1 seinäverhous. [4.]

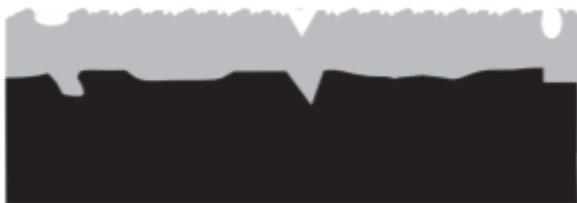
Kuva 5. Havainnekuva ulkonäköluokan Ts2 valmiista tasoitepinnasta. [4.]

Ulkonäköluokan Ts2 tasoitepinnan ulkonäölle, sileydelle ja yhdenmukaisuudelle on asetettu tavanomaiset vaatimukset. Tasoitepinta on sileydeltään yhdenmukainen ja tasavärinen, eikä siinä sallita karkeuseroja. Ruiskutasoitekatossa valmis pinta on karkeudeltaan ja peittävyydeltään pääosin yhdenmukainen. Rajauksen on oltava täsmällisiä. Ulkonäköluokan Ts2 tasoitepinnassa sallitaan vähäisissä määrin koloja, naarmuja ja huokosia. Ulkonäköluokkaa käytetään, kun tasoitetyön jälkeinen pintakäsittely on ulkonäköluokan Ps2 maalaus, ulkonäköluokan T2 seinäverhous tai vedeneriste märkätiloihin. Ulkonäköluokka Ts2 käytetään yleisimmin asuin- liike ja toimistotilojen seinä- ja kattopinnoissa. [4.]

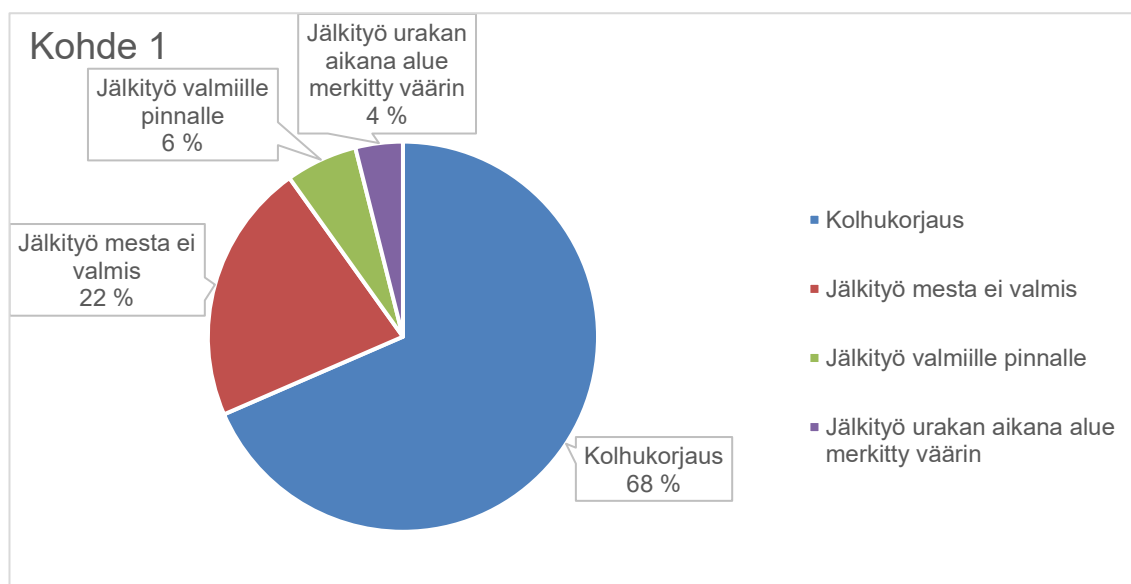
Kuva 10. Kohteen 1 tuntitöiden jakauma tuntitöitä aiheutuneen kategorian mukaan

Kohteessa 1 68 % koko kohteen tasoitus ja maalaustöiden tuntitöistä kuului kolhukorjauksiin. Näistä kolhukorjausten tuntitöistä 61 % tehtiin asunnoissa, 35 % porrashuoneissa ja 4 % yleisissä tiloissa.

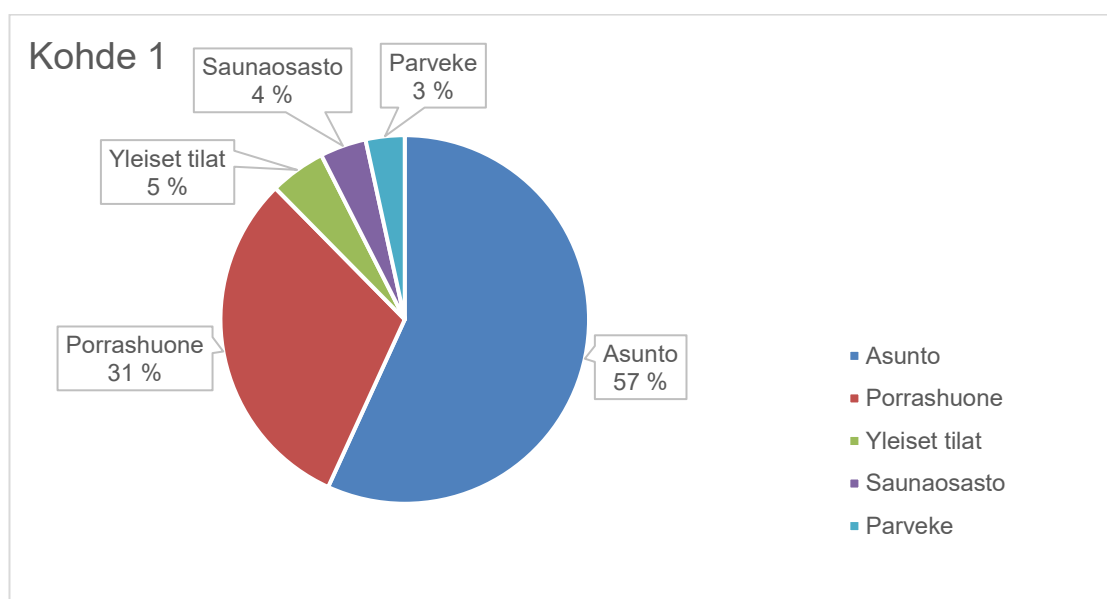
Kuva 11. Kohteen 1 tuntitöiden jakauma alueen mukaan

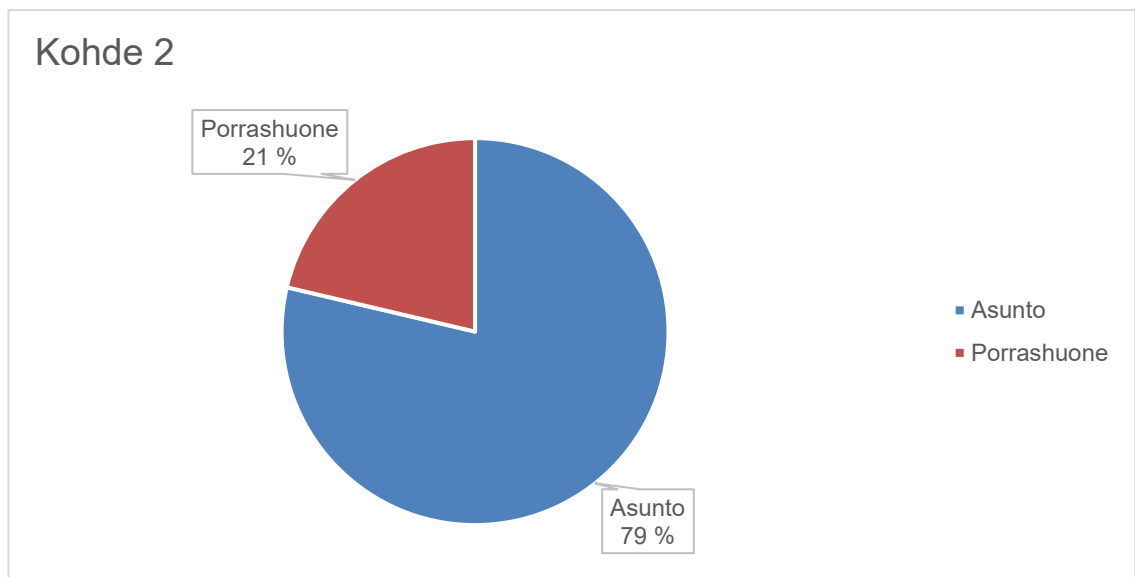
Kuva 13. Kohteen 2 tuntitöiden jakauma alueen mukaan

Kohteessa 2 72 % koko kohteen tasoitus- ja maalaustöiden tuntitöistä kuului kolhukorjauksiin. Näistä kolhukorjausten tuntitöistä 79 % tehtiin asunnoissa ja 21 % porrashuoneissa.

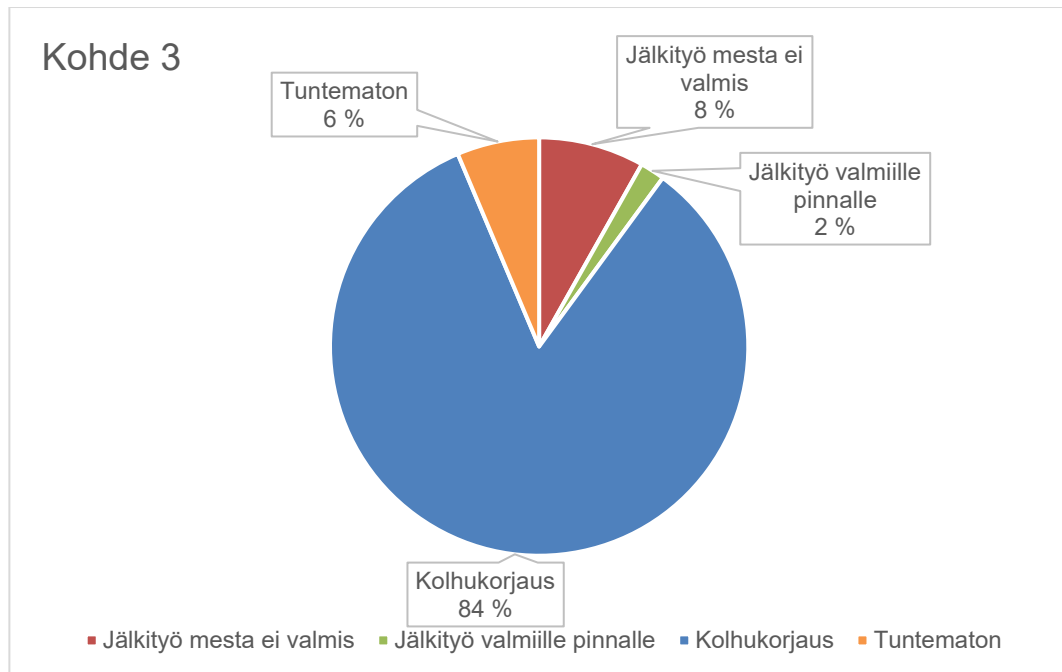
Kuva 14. Kohteen 3 tuntitöiden jakauma tuntitöitä aiheuttaneen kategorian mukaan

Kohteessa 3 84 % koko kohteen tuntitöistä kuului kolhukorjauksiin. Näistä kolhukorjauksen tuntitöistä 71 % tehtiin asunnoissa, 23 % porrashuoneissa ja 6 % yleisissä tiloissa.

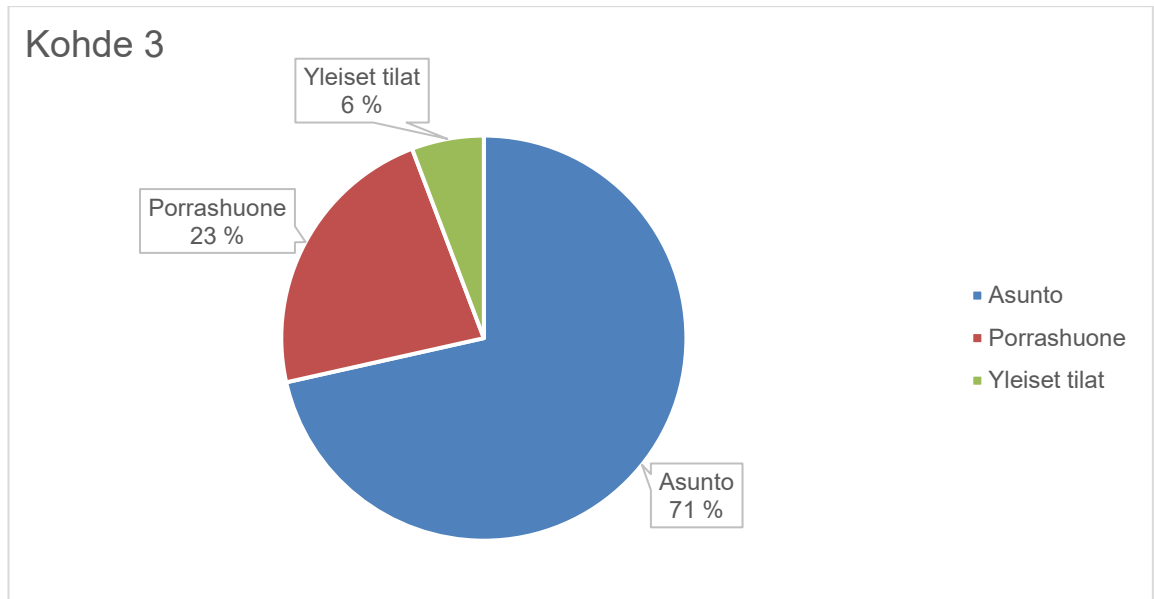
Kuva 15. Kohteen 3 tuntitöiden jakauma alueen mukaan

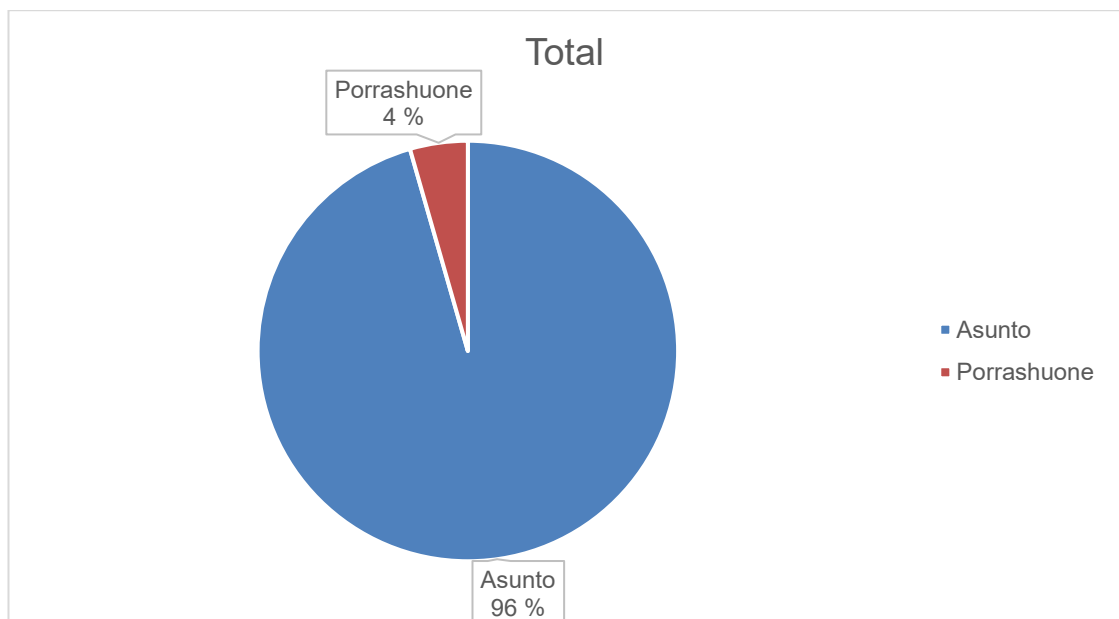
Kuva 17. Kohteen 4 tuntitöiden jakauma alueen mukaan

Kohteessa 4 50 % koko kohteen tuntitöistä kuului kolhukorjauksiin. Näistä kolhukorjausten tuntitöistä 96 % tehtiin asunnoissa ja 4 % porrashuoneissa. Kohteessa porrashuoneiden tasoitus ja maalaus tehtiin jälkityönä, jolloin seinät eivät ehtineet kolhiintua, minkä seurauksena suurin osa kolhukorjauksista, tehtiin asunnoissa.
