# Teräspalkkisen laattakehäsillan tuotantotekniikat

OPINNÄYTETYÖ  
Toukokuu 2022

Rakennus- ja yhdyskuntatekniikan tutkinto-ohjelma  
Infrarakentaminen

SALMELA, NIKLAS:  
Production Techniques of a Steel -Beamed Frame Bridge

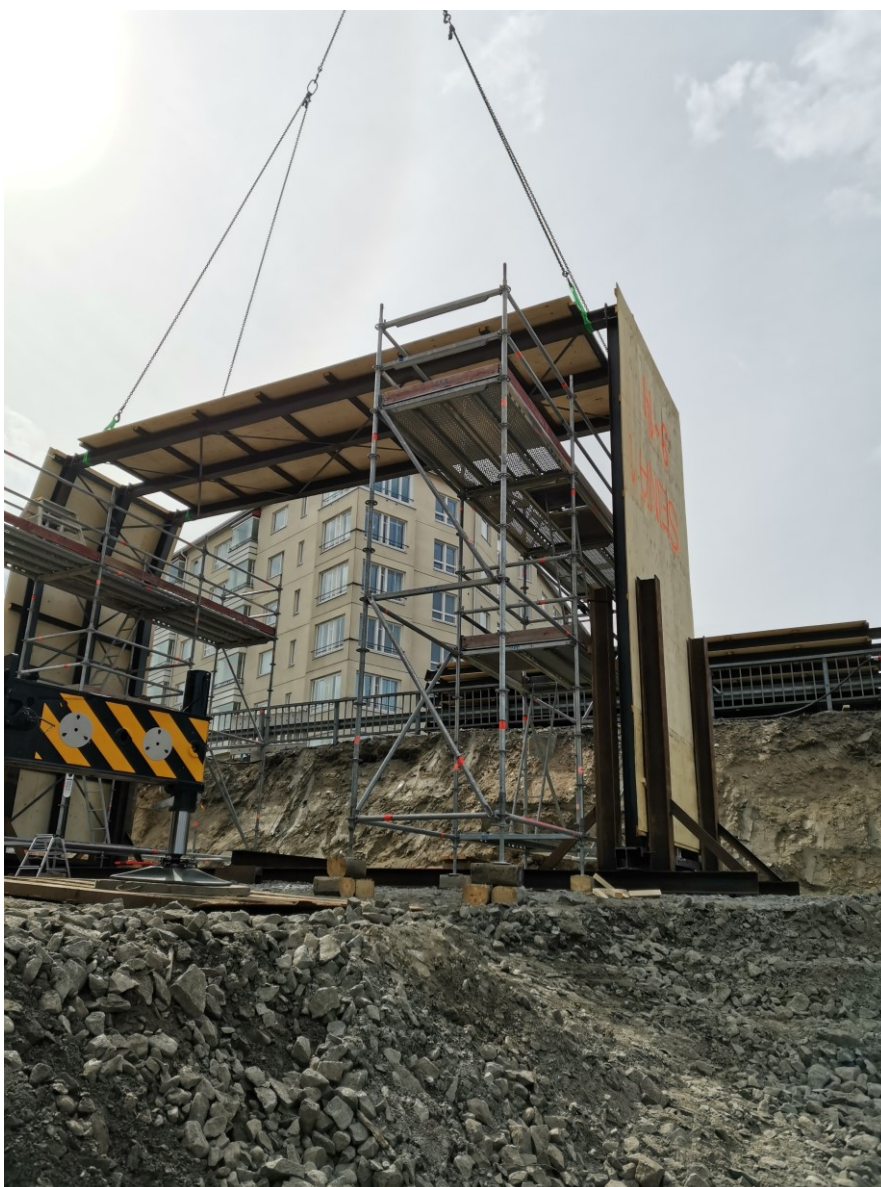
KUVA 2. Teräsristikot kasausjigissä.

Suojaseinärakenne koostui vanerilevyillä peitetyistä teräsristikkoelementeistä. Yksi suojaseinäelementti koostui kolmesta teräsristikosta, kahdesta seinäelementistä ja yhdestä kattoelementistä. Nämä teräsristikot koottiin suojaseinäelementeiksi pulttiliitoksin vasta työmaalla kuljetuksen helpottamiseksi. Kokoamista varten tehtiin kuvassa 2 näkyvä kasausjigi, johon seinäelementit kyettiin pystyttämään katon asemoimiseksi.

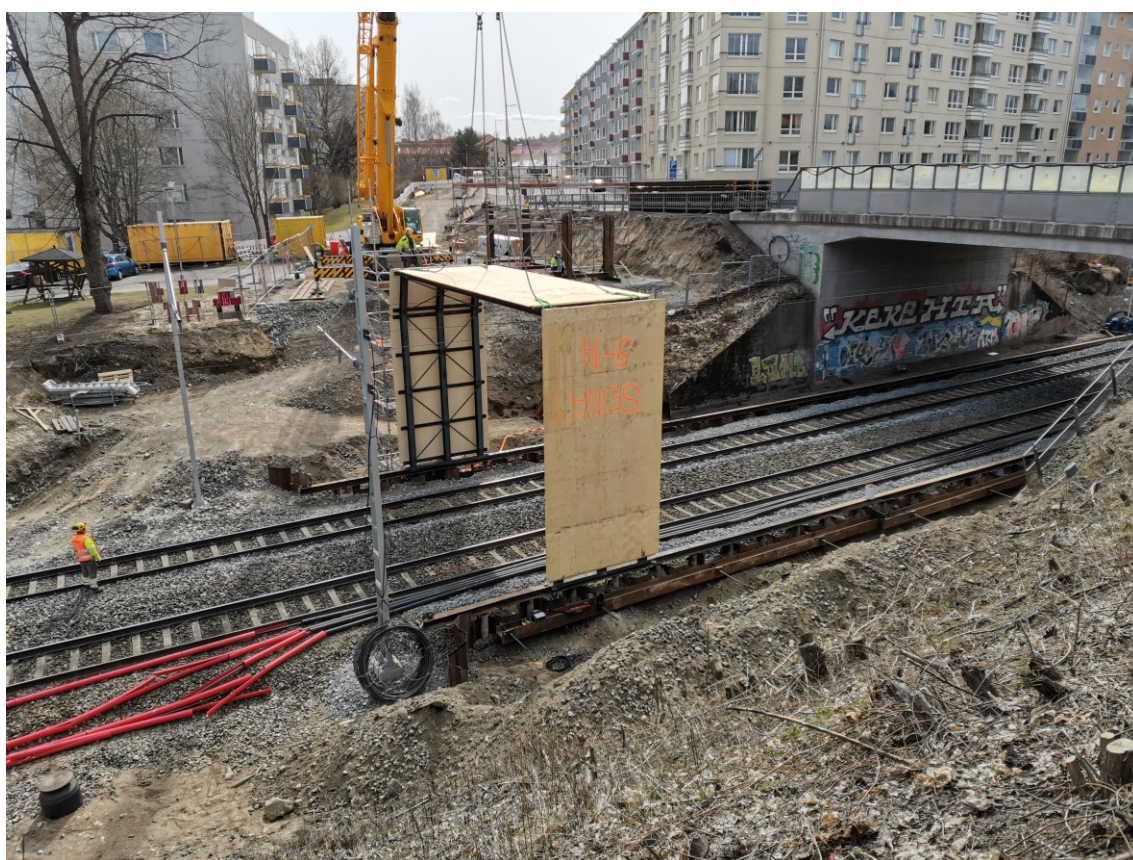
KUVA 3. Suojaseinäelementti laskettuna liukupalkkien päälle ennen vinssausta.

Kuvassa 3 kokoamisen jälkeen suojaseinäelementti nostettiin mobiilnosturilla junaradan yli aiemmin tehdyn tukiseinärakenteen liukupalkkien varaan. Kaikki nostot junaradan päällä toteutettiin liikenteen ehdoilla niin, että rataturvavastaavan pätevyys omaava henkilö otti työlupia nostoille liikenteenohjauksesta. Käytännössä tämä tarkoitti sitä, että nostoja suoritettiin vain, kun linjaosuudella ei ollut junia. Suojaseinäelementtien asemointi sillan alle toteutettiin siten, että nostot tehtiin samaan kohtaan, mutta elementit vinssattiin liukupalkkien varassa oikealle kohdalle. Vinssit sijoitettiin liukupalkkien vastakkaiseen päähän. Tämä oli ainoa tapa, sillä suojaseinärakenne täytyi mahtuttaa radan ajolankojen sekä sen aikaisen siltakannen väliin.

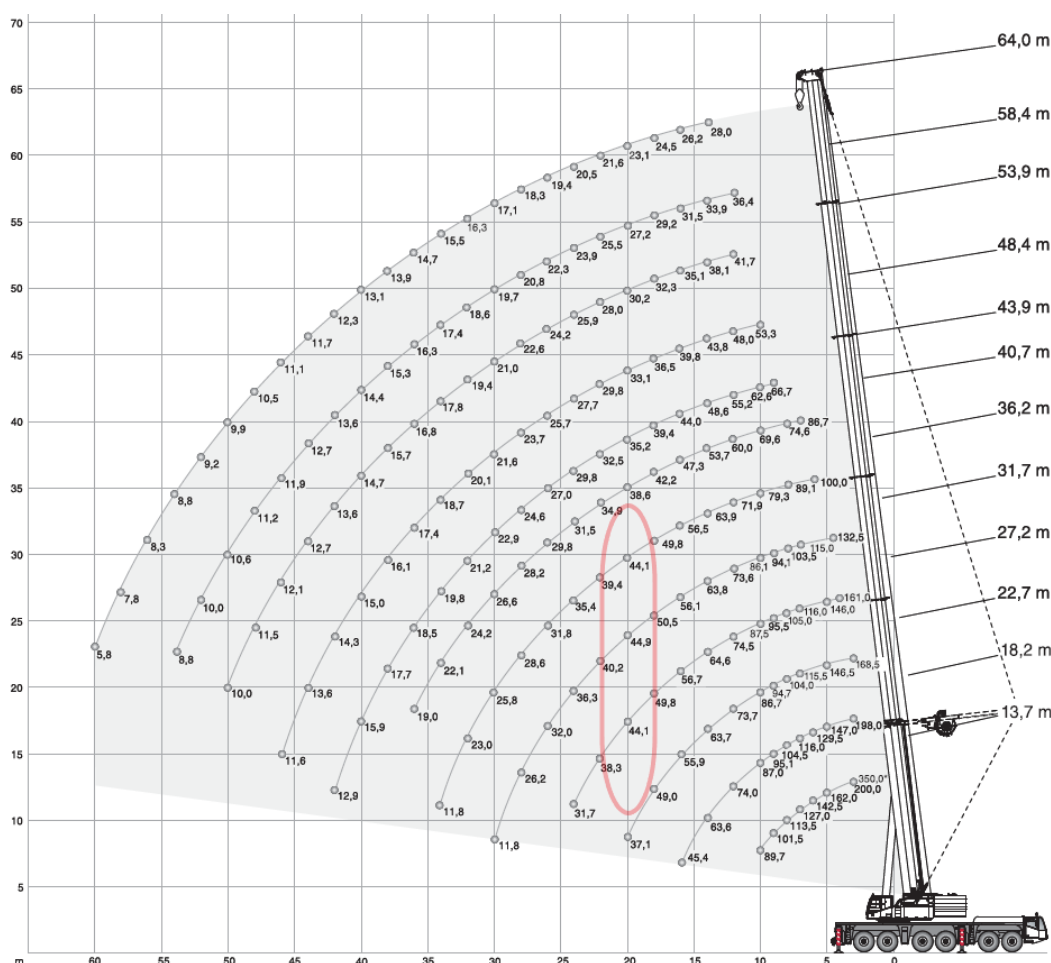
KUVIO 7. Terex AC 350/6 nostokapasiteetit. (Terex 2010)

Alkuperäisen purkusuunnitelman mukaan vain sillan kannesta sahattavat palkit olisi poistettu nostamalla ja etumuurit siipimuureineen olisi pulveroitu ylhäältä alaspäin. Tästä jouduttiin kuitenkin luopumaan, sillä muurin paksuuden vuoksi pulverointikoneen leuka ei saanut siitä otetta ja rammerointi ei tullut kyseeseen mahdollisesti sinkoutuvien betonikappaleiden vuoksi. Nostoja varten kapasiteetiltaan sopivaksi määritettiin 350tm mobiilinoshuri, koska nostettavien kappaleiden painoiksi arvioitiin noin 30-40t kg nostomatkan ollessa noin 20 metriä. Mobiilinoshurin kapasiteetit esitetty kuviossa 7. Nostomatka kuitenkin piteni muutamalla metrillä, kun molempien etumuurien yläosat päätettiin myös sahata ja nostaa irti. Tämä johti siihen, että yhdeltä puolelta siltaa nostaessa valitun mobiilinoshurin kapasiteetti ei välttämättä olisi ollut riittävä nostamaan etumuurin palasta sillan toiselta puolelta. Sen sijaan, että etumuuria olisi ryhdytty sahaamaan pienemmiksi palasiksi nostojen onnistumiseksi, päätettiin etumuurien palasten nostot suorittaa kultakin puolelta siltaa erikseen. Päädettiin valitsemaan alun perinkin suunniteltu 350tm mobiilinoshuri toiselle sekä pienempi 200tm mobiilinoshuri

toiselle puolelle siltaa. Näin säästyttiin 4–5 betonilohkon nostolta junaradan yli sekä nostot saatiin suoritettua ajallisestikin nopeammin.

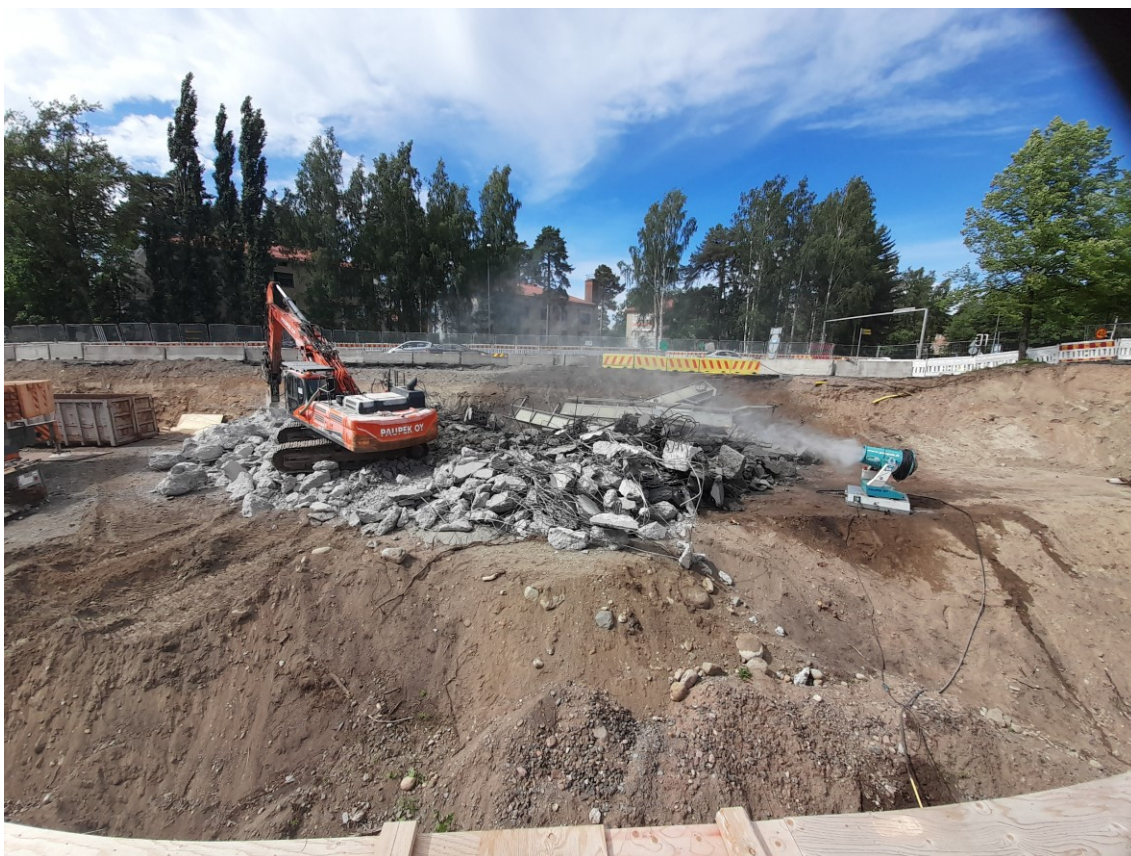
KUVA 4. Betonikappaleiden pulverointi käynnissä.

Koska painavien betonikappaleiden pois kuljettaminen kokonaisuutena olisi vaatinut kapasiteetiltaan ison kuljetusyhdistelmän, betonit pulveroitiin pienempiin osiin paikan päällä nostojen jälkeen. Tätä varten molemmiin puoliin siltaa varattiin riittävän isot alueet, jossa oli mahdollista työskennellä pulverointikoneella aiheuttamatta haittaa ympäristöön. Pulveroinnista ympäristön aiheutuvat haitat ovat

melu, pöly sekä mahdollisesti sinkoilevat betonimurskeet. Näistä erityisen suureen rooliin nousi pölynhallinta, koska pulverointia tehtiin kuivaan aikaan keski-kesällä. Yksinkertaisin tapa estää pölyn leviäminen ympäristöön on kastella pulveroinnin kohdetta ja näin sitoa muuten leijailevaa pölyä veteen. Tähän tarkoitukseen soveltui mainiosti lumitykki, joka hajottaa vesipisarot pieneksi sumuksi ja ampuu ne ympäristöön paineilman avulla. Vesisumu sitoi näin ollen ilmassa olevaa pölyä estäen sen leviämisen, joka näkyy kuvassa 4. Kun sahattavat ja nostettavat sillan osat oli purettu purkusuunnitelman mukaisesti, loput betoniosat rammeroitiin ja pulveroitiin paikalleen.

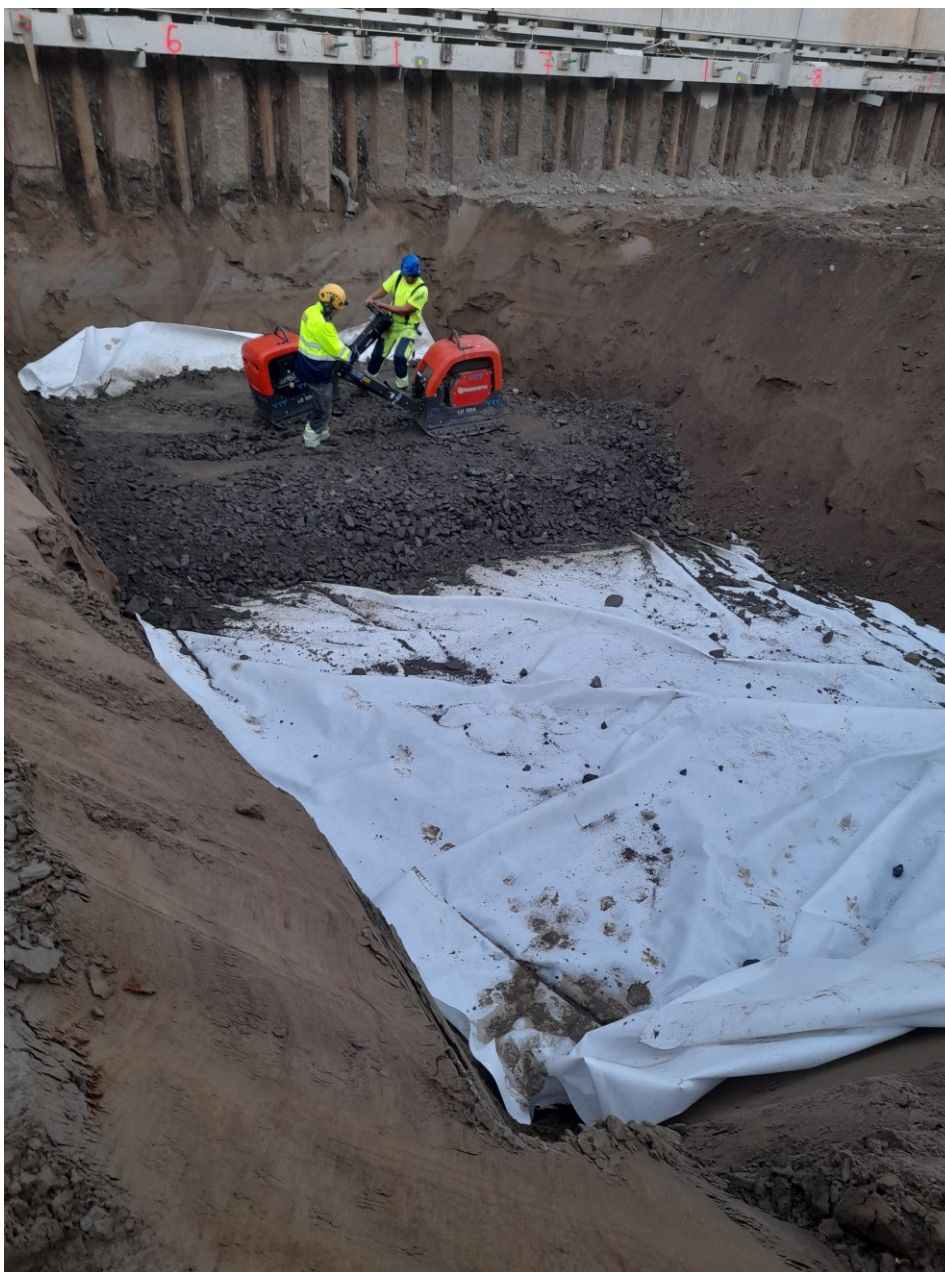
KUVA 5. Massanvaihto käynnissä.

oli kiinnitettävä erityistä huomiota, sillä suunnitellun aikataulun venyessä vaikutukset eivät koske pelkästään kyseessä olevaa työmaata vaan tässä tapauksessa myös läpikulkevaa junaliikennettä. Lamellikaivuu toteutettiin 5 metrin lamelleissa ja täyttö 300mm kerroksissa huolellisesti tiivistäen luokan N4 suodatin kangas pohjalla suunnitelma-asiakirjojen mukaisesti. Kuvassa 5 käynnissä alustäytön tiivistys maantiivistäjillä.

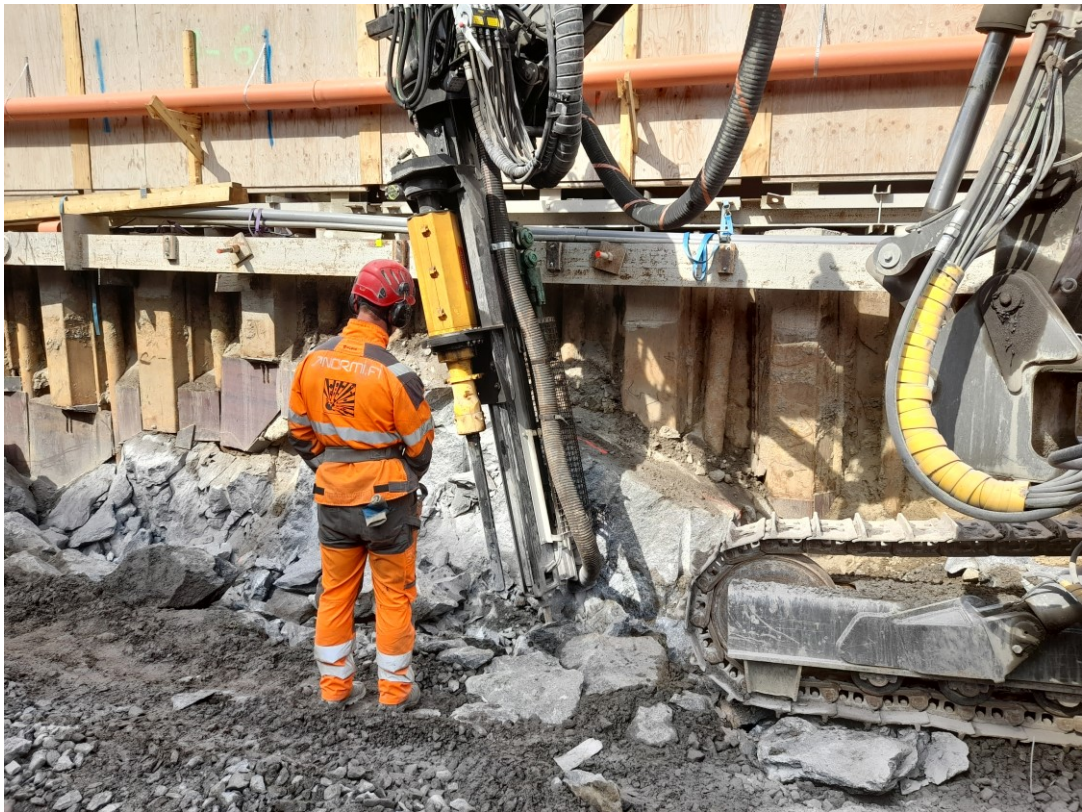
KUVA 6. Kallion kiilausta tukiseinän vierestä.

Koska kalliopinta on siltapaikan ympäristössä melko lähellä maanpintaa, oli tarve suorittaa louhintaa Sepänkadun puoleisen peruslaatan paikoilleen saamiseksi. Louhintaa ei kuitenkaan voitu täysimääräisesti suorittaa panostamalla, sillä se olisi voinut vahingoittaa tukiseinärakennetta sekä junarataa. Näiden lisäksi räjäytyslouhinnassa tuli ottaa huomioon ympäröivät kiinteistöt sekä alapuolella kulkeva rantatunneli. Räjäyttämisen suoritettiin riittävän pienillä panostusmäärillä, jotta ympäristöstä mitatut värinät eivät ylittäneet sille asetettuja raja-arvoja. Aivan tukiseinärakenteen viereinen kallio louhittiin poravaunulla kiilaamalla, jota kuvassa 6 tehdään. Tämä oli varsin hidasta verrattuna räjäyttämiseen, mutta tarpeellista.

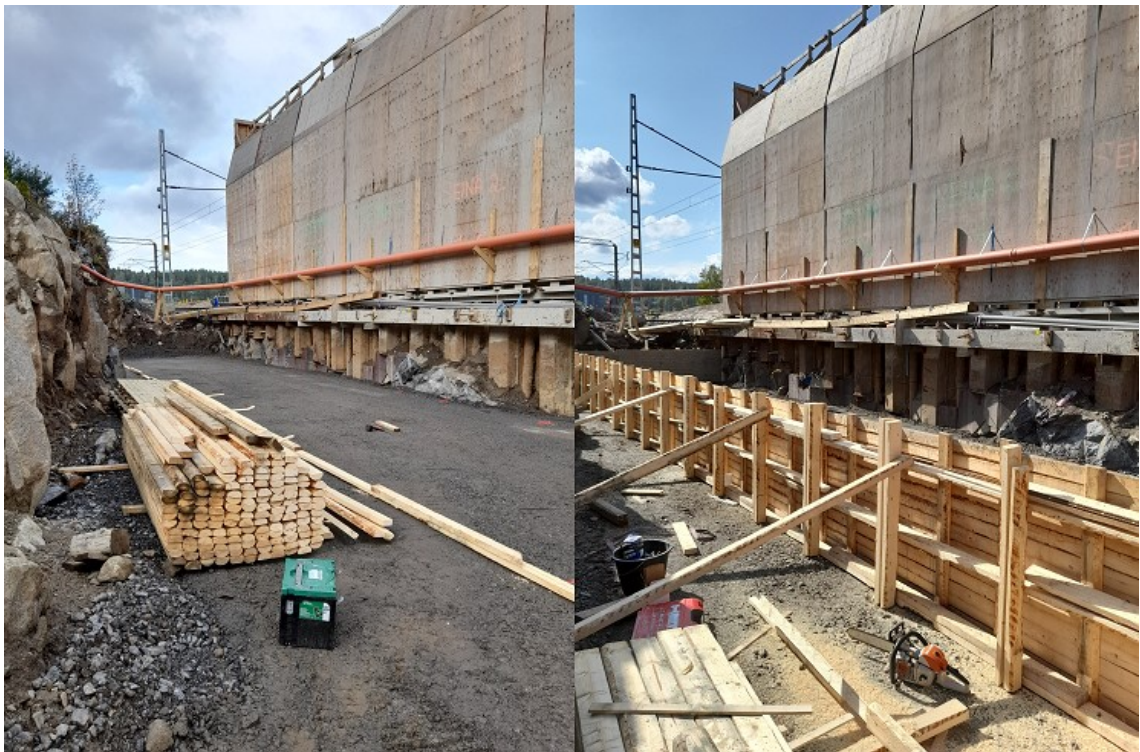
KUVA 7. Peruslaatan muottitustyötä.

Peruslaatan muotitus aloitettiin mittaamalla nurkkapisteet maastoon takymetrillä muotin asemoimiseksi. Ajan säästämiseksi ja muottityön helpottamiseksi peruslaatan seinämämuotit valmisteltiin etukäteen muottisiivviksi, jonka jälkeen ne oli helppo vain nostella ja tukea paikalleen. Kuvassa 7 muottisiivut koottuna. Koska kohteella ja hankkeella valetaan useita samankaltaisia peruslaattoja, tämä on myös hyvin kustannustehokas ratkaisu, sillä oikein purettuna näitä siivuja pystytään kierrättämään myös tulevissa muotituksissa. Tärkeää muottisiivujen asentamisessa oikean sijainnin lisäksi on myös niiden tukeminen riittävän hyvin paikalleen johtuen betonin valupaineesta. Alareunan tukeminen tapahtuu lankusta tehdyn alajuoksun avulla, joka ankkuroidaan maahan esimerkiksi alumiini- tai

teräsvaarnoilla. Siivun yläosa on helpoin tukea reevaamalla se sopivaan ympäristöstä löytyvään esteeseen taikka niiden puutteessa esimerkiksi betonipainoon. Muottityöhön kuuluu myös alumiinisurrien, eli alumiinisten vetotankojen asennus. Vetotangot vedetään joko muotin läpi tai kiinnitetään raudoitukseen ja tarkoituksena on vahvistaa muottia, jotta se ei ratkea valupaineesta johtuen. Kiinnitys ja kiristys tapahtuu muottia vasten erityisillä muottilukoilla sekä raudoitukseen vaijerilukoilla. Koska surrit tulevat ulos muotista, niiden on oltava ruostumatonta materiaalia, jotta korrosio ei pääse tunkeutumaan niiden kautta betonirakenteen sisään valun jälkeen. Hyvän korroosionkestävyyden lisäksi alumiinilla on suuri vetolujuus ja se on kevyttä käsitellä, tehden siitä mainion materiaalin tähän käyttötarkoitukseen. Matalien liikuntasaumojen erotukseen hyväksi keinoksi on havaittu XPS-eristeen käyttäminen, sillä sen poistaminen betonin kovetuttua on kohtalaisen helppoa. Tulevan betonointityön helpottamiseksi on myös kätevää merkata muotin sisäpintaan haluttu valukorkko, jolloin nähdään tarkasti halutun betonirakenteen yläpinta betonoitaessa. Muotinpurkutyön helpottamiseksi muotit sivellään myös erityisellä muottiöljyllä, jotta puumuotti ei tarraudu liikaa kiinni betoniin.

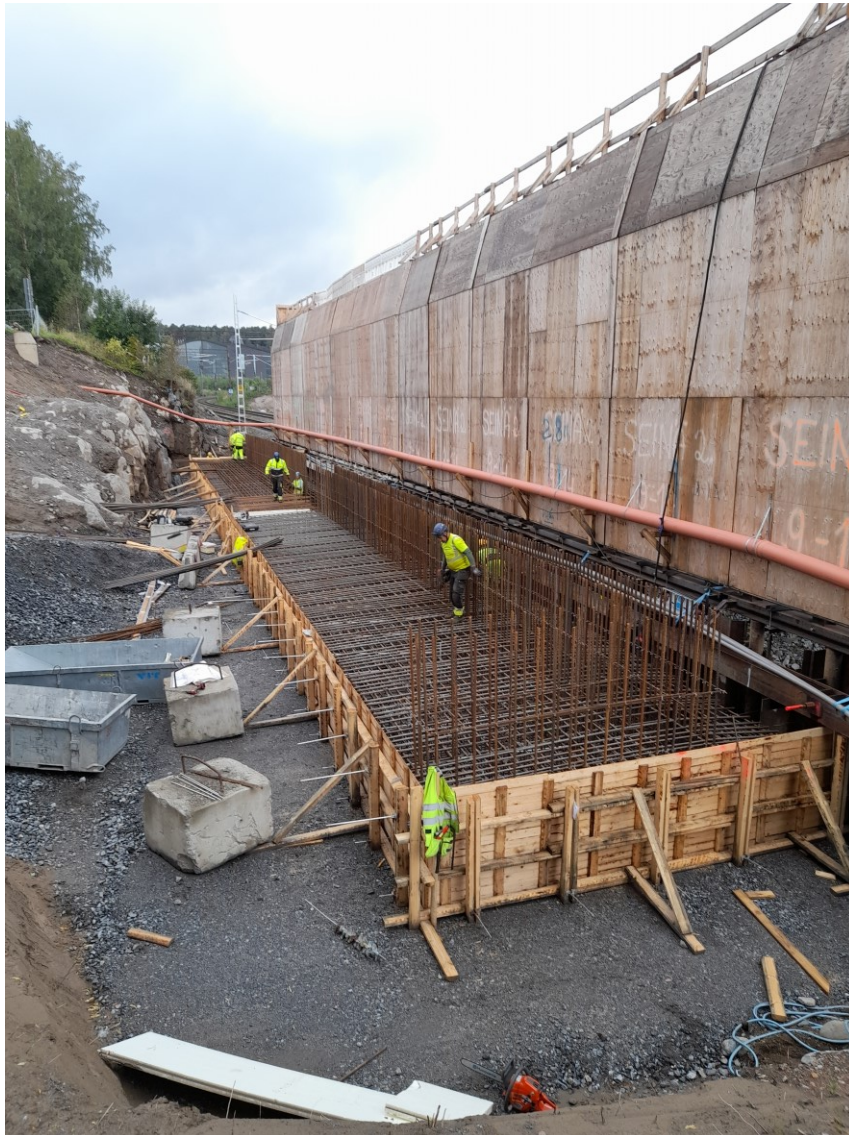
KUVA 8. Raudoitettu peruslaatta.

Betonipeitteen minimivaatimus peruslaatan alapinnassa oli 100mm, joten raudoituksen alaverkko tuli nostaa vähintään sen verran ylös arinan pinnasta. Tässä

käytettiin rikottuja paksuudeltaan 100mm olevia betonikiviä sijoiteltuna sopivalle etäisyydelle toisistaan, koska ne voivat jäädä tulevan betonivalun sisään ja jaksavat kantaa niiden päälle tulevan raudoituksen painon. Raudoitus eteni luonnollisesti muotin pohjalta ylöspäin alapinnan teräksistä yläpinnan teräksiin ja tartuntoihin, jotka tulevat ulos muotista kuvassa 8. Muihin rakenteisiin liittyvät raudoitteet eli tartunnat asemoitiin oikealle paikalle mittamiehen avustuksella. Työn joutavuuden kannalta oleellista on, että seuraavana tarvittavat raudoitteet ovat sijoitettuna tarpeeksi lähelle muottia ja raudoitukseen on varattu riittävästi henkilöresursseja. Koska varsinkin pitkät ja paksut teräkset ovat painavia käsitellä, on tehokkaampaa ja vähemmän kuluttavaa siirtää niitä koneellisesti taikka useamman käsiparin voimin. Raudoitteiden sidonta toisiinsa tapahtuu rautalangoilla joko käsin tai koneellisesti.

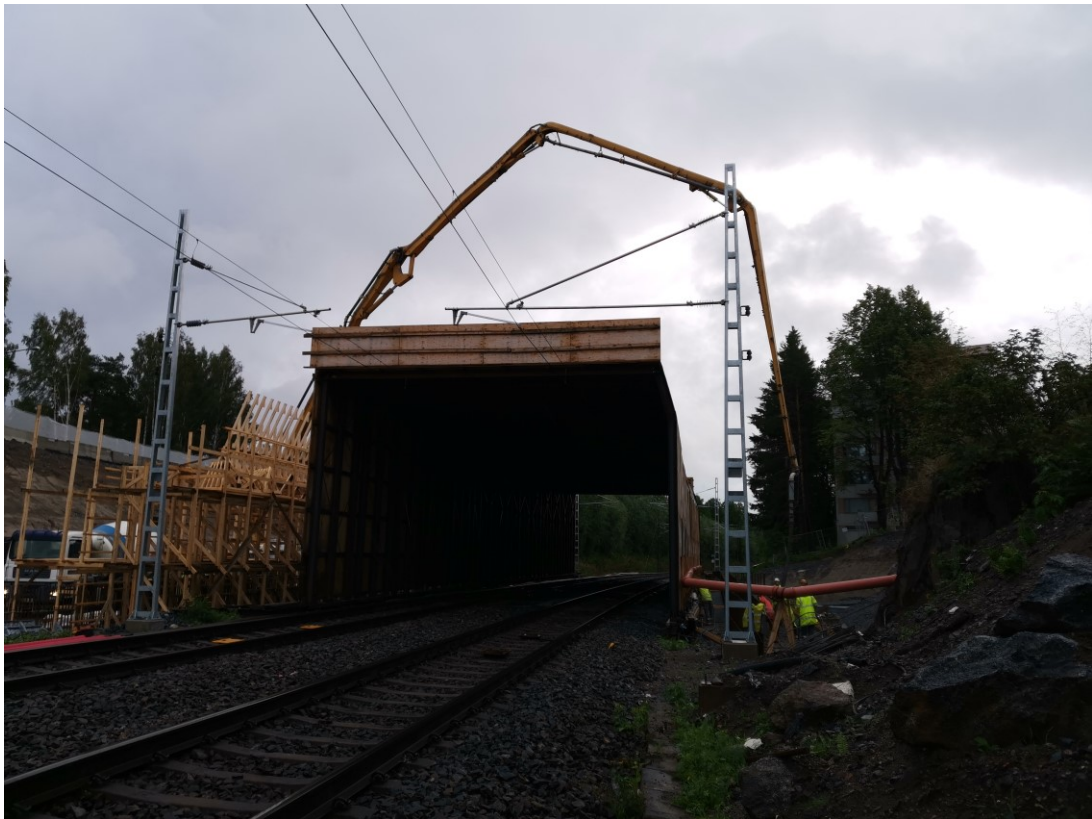
KUVA 9. Peruslaatta T1:n valu.

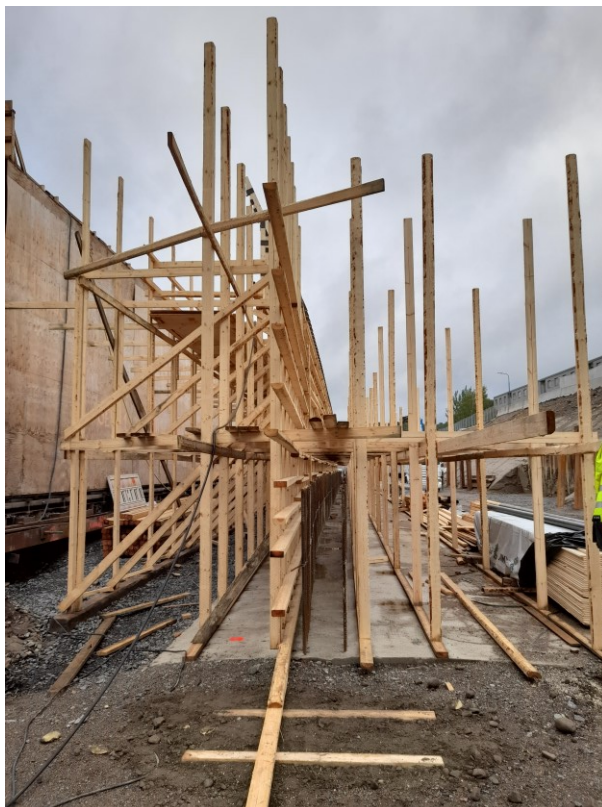
KUVA 10. Kehäjalan telinetyö käynnissä.

Telinetyö alkoi alajuoksujen sekä pelkkojen asentamisella oikeille linjoille mittamiehen avustuksella, jotta pystyyn asennettaville tolpile saatiin oikeat ja tukevat kiinnityskohdat. Tämän jälkeen telinetyö eteni suoraviivaisesti ylöspäin telinetaso kerrallaan samalla sitoen tolpat toisiinsa vaakajuoksuilla sekä vinositeillä. Ennen varsinaisen muottilaudoituksen rakentamista kaikki vaakajuoksut voitiin viedä muottiosan läpi telineen puolelta toiselle helpottaen tolpitusta sekä telinetasojen rakentamista. Kuvassa 10 telineen ja muotin rakentaminen alussa.

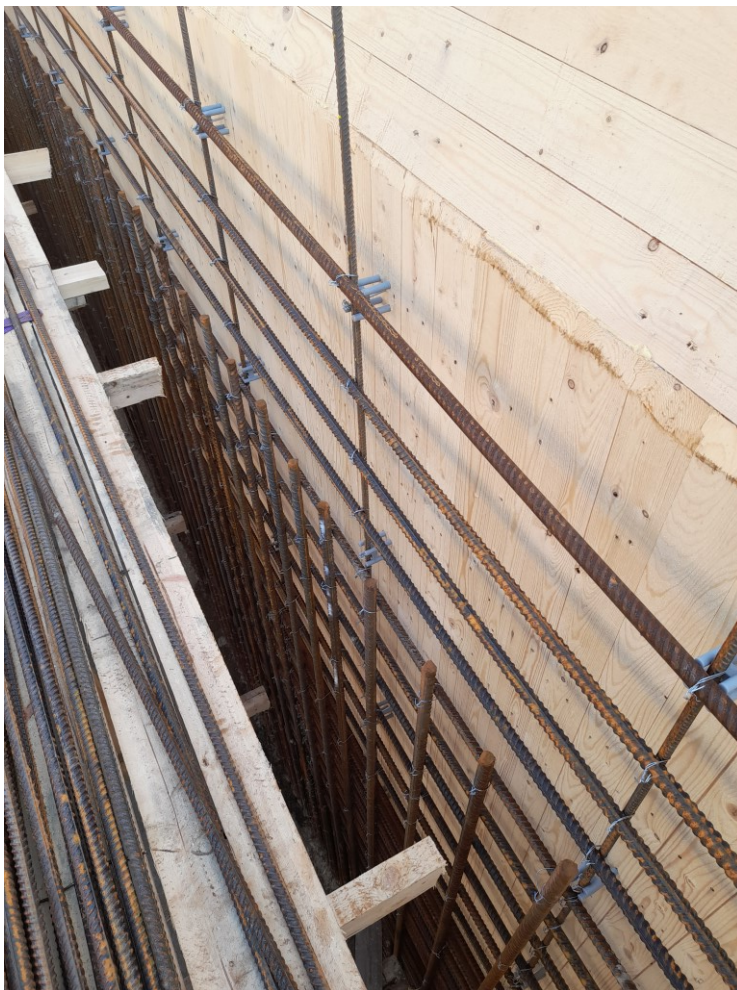
KUVA 11. Ykköspinnan raudoitusta.

Ykköspinnan muottilaudoituksen jälkeen tehtiin kehäjalan raudoitustyö. Raudoitus alkoi pystysuuntaisten työterästen asentamisella muovisten välikkeiden päälle, jotka kiinnitetään muottiin alumiininauloilla. Välikkeiden tehtävänä on mahdollistaa raudoitteiden kiinnittäminen muottiin samalla varmistaen oikean suojaetäisyyden betonin ulkopinnasta. Tästä syystä onkin tärkeää käyttää oikean korkuisia välikkeitä sen mukaan, paljonko suunnittelija on määrittänyt suojabetonin paksuudeksi. Välikkeet ovat muovisia samasta syystä kuin siteet alumiinisia, eli niiden jäädessä osittain betonin ulkopuolelle valusta ne eivät päästä korrosiota tunkeutumaan betonin sisään. Työteräkset eivät varsinaisesti lisää rakenteen lujuutta, vaan ne asennettiin vaakasuuntaisten terästen kiinnitysraudoiksi. Vaakasuuntaisten terästen jälkeen asennettiin pystysuuntaiset teräkset, jonka jälkeen ykköspinnan raudoitus valmistui. Ykköspinnan raudoitusta kuvassa 11.

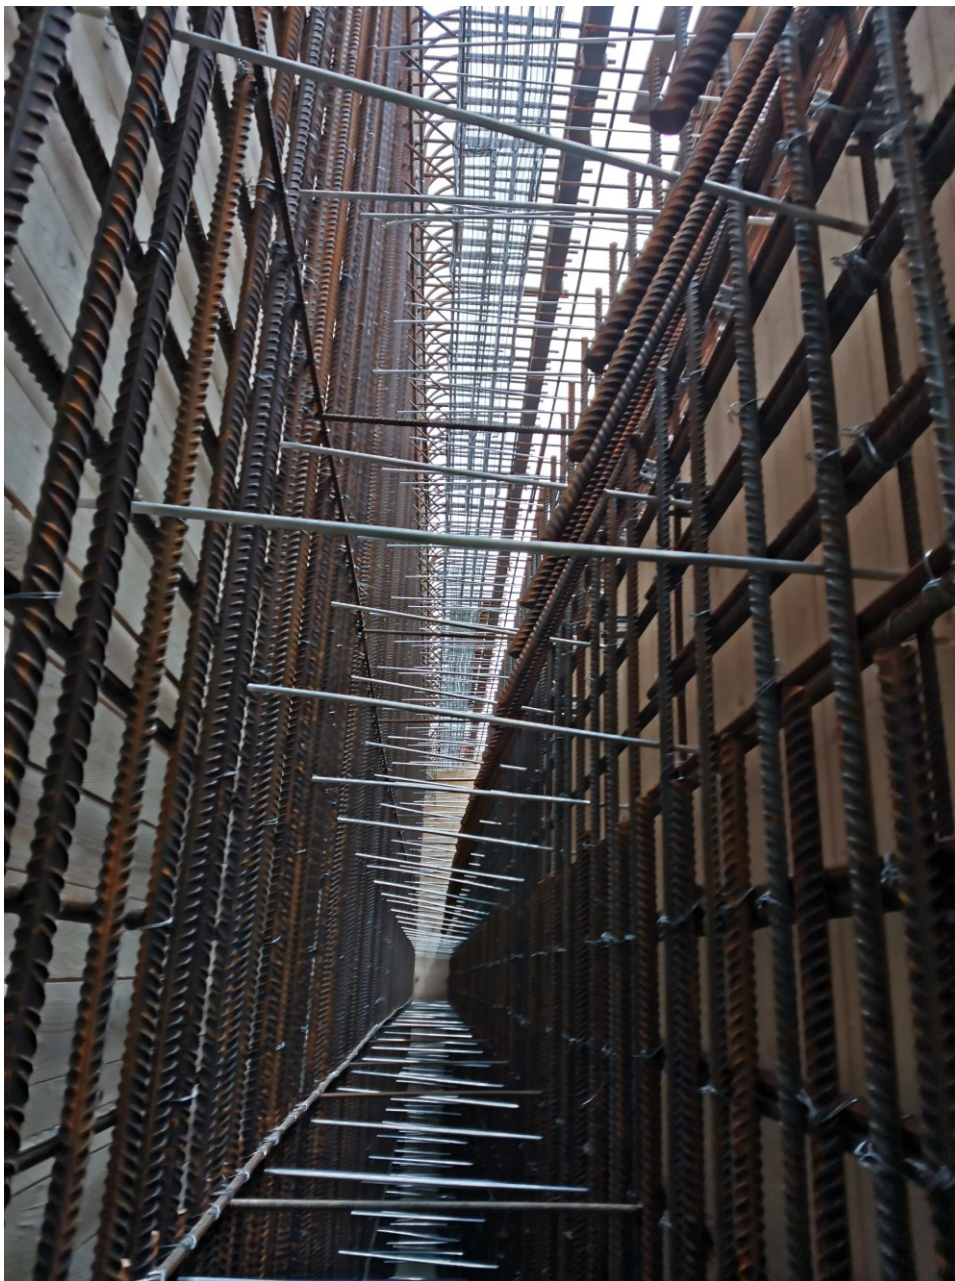
Raudoituksen valmistuttua muotti tuplattiin, eli asennettiin muottilauta ulkopuolen koolaukseen. Ennen betonointia muotti vielä kiristettiin yhteen alumiinisiteillä samaan tapaan kuin peruslaatoissa. Kuvassa 12 näkyy molempien pintojen raudoitus.

KUVA 12. Kehäjalan muotti sisältäpäin ennen betonointia.

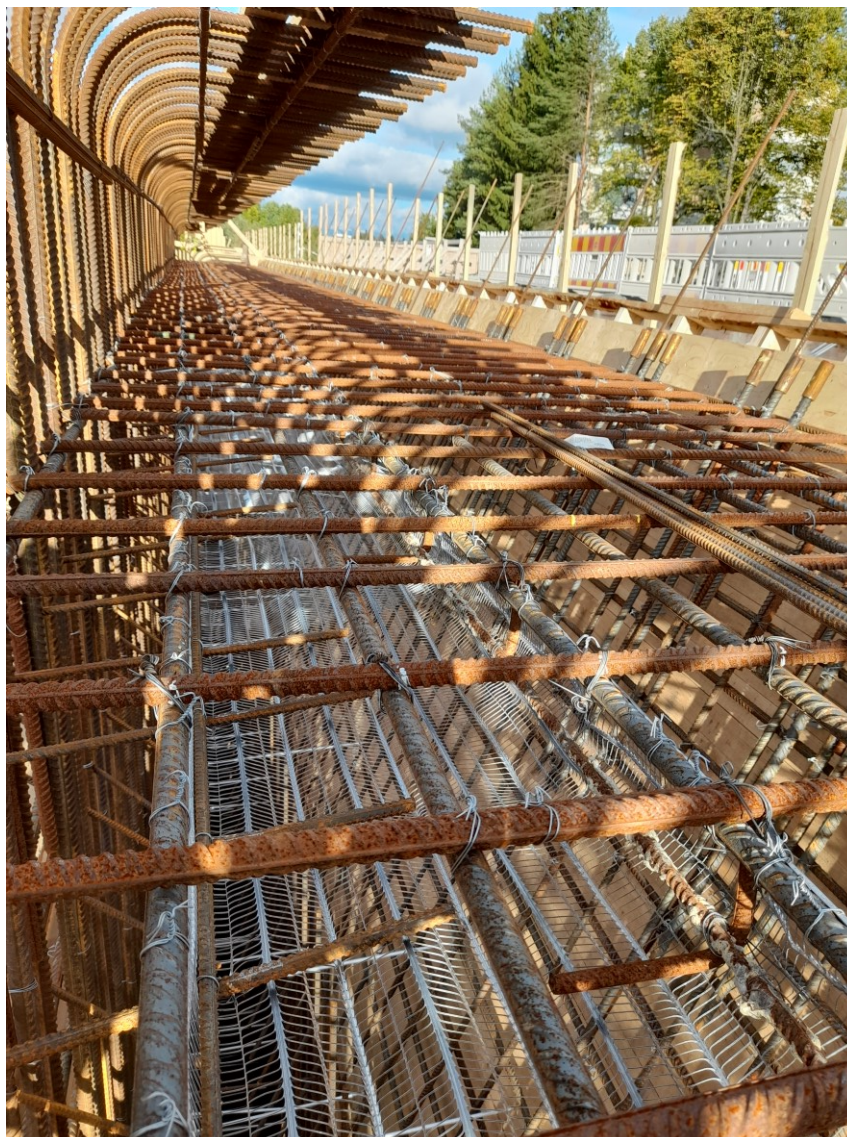
Betonoinnin sekä jatkorakentamisen kannalta oli tärkeää, että kannen tartunta-rautojen korkeusaseman määrittäminen sekä asentaminen tapahtui huolellisesti, jotta myöhemmin asennettavat teräspalkit mahduttiin asentamaan paikalleen. Kannen raudoitus vaikutti kehäjalan rakentamiseen myös siten, että yläpintaa ei voitu valaa tasaiseksi vaan myöhemmin asennettavia kansipalkkien hakateräksiä varten täytyi jättää sopivan levyiset poikittaissuuntaiset urat, jotka toteutettiin valusaumaverkolla, joka kiinnitettiin paikalleen sitomalla se raudoitukseen. Valusaumaverkko esitetty paikallaan kuvassa 13. Lisäksi osittain valun sisään jääväksi

KUVA 13. Kehäjalan yläpinnan raudoitus valmis valusaumaverkko paikallaan.

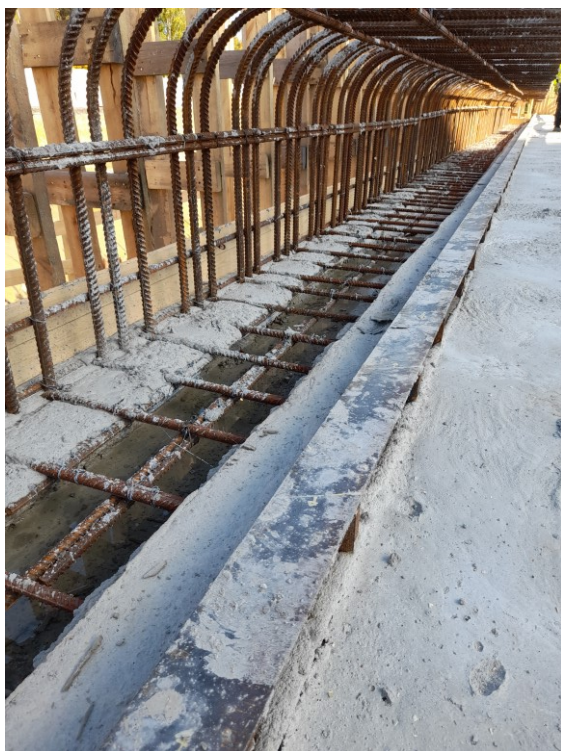
nopeasti betonimassaa saa syöttää muottiin turvallisesti valupainetta liikaa kasvattamatta muotin hajoamisen estämiseksi. Nousunopeus on tavallisesti 0,5m/h pois lukien ensimmäinen kerros, joka valetaan metrin korkeana kuten tässäkin tapauksessa. Betonityönjohtajan haasteeksi nousunopeuden vakiona pitämiseksi tuleekin sopivan toimitus- ja pumppaustahdin määrittäminen, jotta betonointi on sujuvaa ilman pitkiä valutaukoja tai betoniautojen odotuttamista. Koska molempien kehäjalkojen yläpinnat tulisivat jäämään kannen valun sisään, tarvetta huolelliselle pinnan hiertämiselle ei ollut. Kehäjalan yläosan betonipintaa kuvassa 14. Kokonaisuudessaan kehäjalkoihin ja siipimuureihin valettiin noin 732 m<sup>3</sup> betonia.

KUVA 14. Kehäjalan yläpää betonoinnin jälkeen.

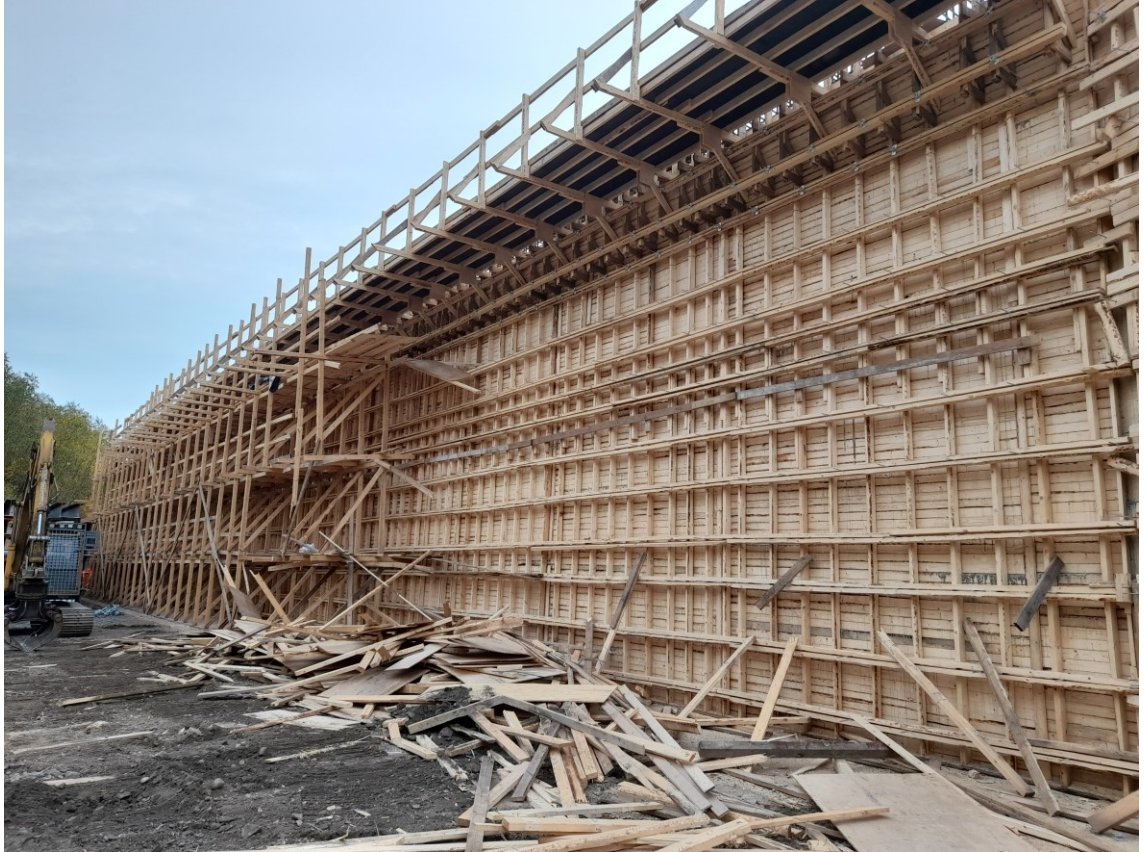
Kehäjalkojen ulkopuolen telineet ja muotit purettiin noin kahden viikon kuluttua betonoinneista. Suurin osa purkutyöstä suoritettiin koneellisesti, mutta muottilaudoituksen irrotus ja alumiinisiteiden katkaisu tehtiin käsin, jotta välttyttiin vahingoittamasta tarpeettomasti betonin pintaa. Ennen telineiden purkamista asennettiin kuitenkin molemmille puolille kuvassa 15 näkyvät puiset konsolitasot kehäjalkojen yläosaan helpottamaan kannella työskentelyä, koska vierustäyttöjä ei vielä kyetty aloittamaan tilantarpeen vuoksi. Kehäjalkojen sisäpuoliset telineet purettiin vasta myöhemmin, koska ne edesauttoivat kannen betonoinnissa.

KUVA 15. Kehäjalan telineen purkua.

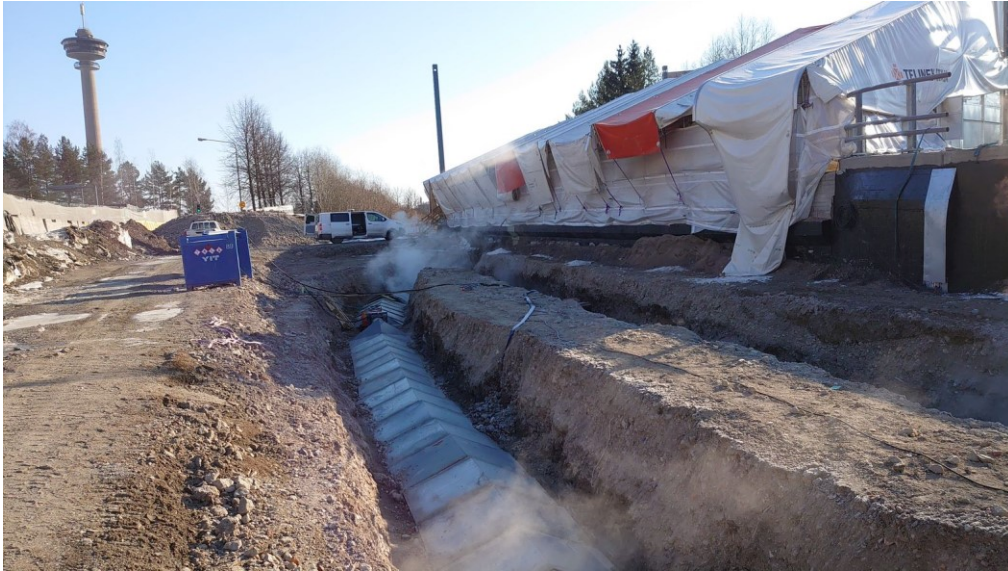
Sillan päätyjen ympärystäytöjä ryhdyttiin toteuttamaan marraskuussa 2021, tavoitteena nostaa maanpinta sellaiselle tasolle, että kulkeminen ja työskentely sillan kannella helpottuisi. Samalla ajatuksena oli se, että ympäröivä maanpaine nopeuttaisi mahdollista siltarakenteen painumista, jonka jälkeen jälkivalukaistan betonointi tulisi mahdolliseksi. Marras-joulukuun runsaat pakkaset täyttöjen aikana kuitenkin herättivät huolen siitä, että kelien lämmitessä keväällä täyttömassat painuisivat sulaessaan. Tämä aiheuttaisi ongelman, mikäli siirtymälaatat olisi tehty sulavan ja painuvan maapenkan päälle. Tästä syystä kevään lämmitessä sillan päätytäyttöjä alettiin sulattamaan keinotekoisesti prosessin nopeuttamiseksi. Sulatuskeinoina käytettiin roudansulatuskalustoa (Weelut sekä Heat-Workit), joista Weeluja kuvassa 16. Lisäksi maahan juoksutettiin vettä lämmön tunkeutumisen nopeuttamiseksi.

KUVA 16. Weelu roudansulattajia (Heinonen, 2022).

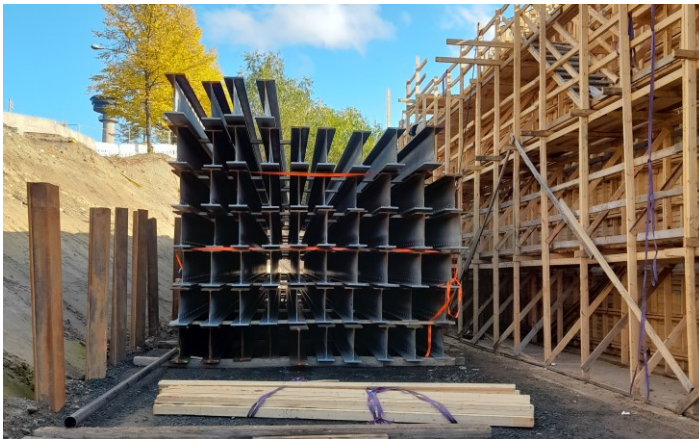
Sepänkadun sillan päällysrakenteisiin kuuluu käytännössä kaikki kansirakenteen alapinnasta ylöspäin eli muun muassa kansipalkit, jotka varastoituna kuvassa 17.

KUVA 17. Kansipalkit varastoituna ennen asennusta.

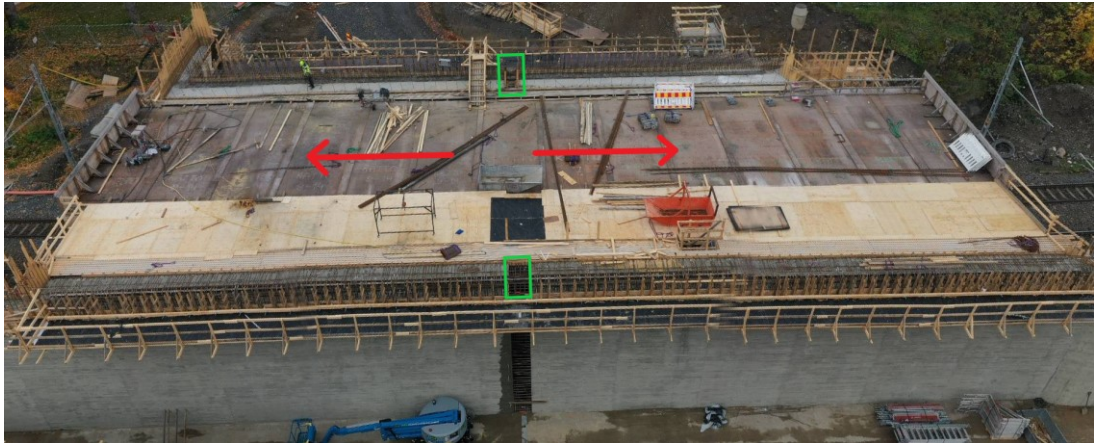
huolellisesti kehäjalkaan betonoidun pienemmän teräspalkin päälle. Kehäjalasta nousevien tartuntarautojen vuoksi palkkeja ei kuitenkaan ollut mahdollista laskea suoraan paikalleen, vaan ne täytyi laskea tartuntaterästen ohi sillan keskivaiheilla sijaitsevan jälkivalukaistan kohdalle jätetyn aukon kautta ja liu'uttaa paikalleen. Kuvan 18 ilmakuvassa näkyy myös jälkivalukaistat keskellä siltaa.

KUVA 18. Vihreällä merkittynä aukot tartunnoissa ja punaisella suunta, johon palkkeja liu'utettiin (MittausGroup).

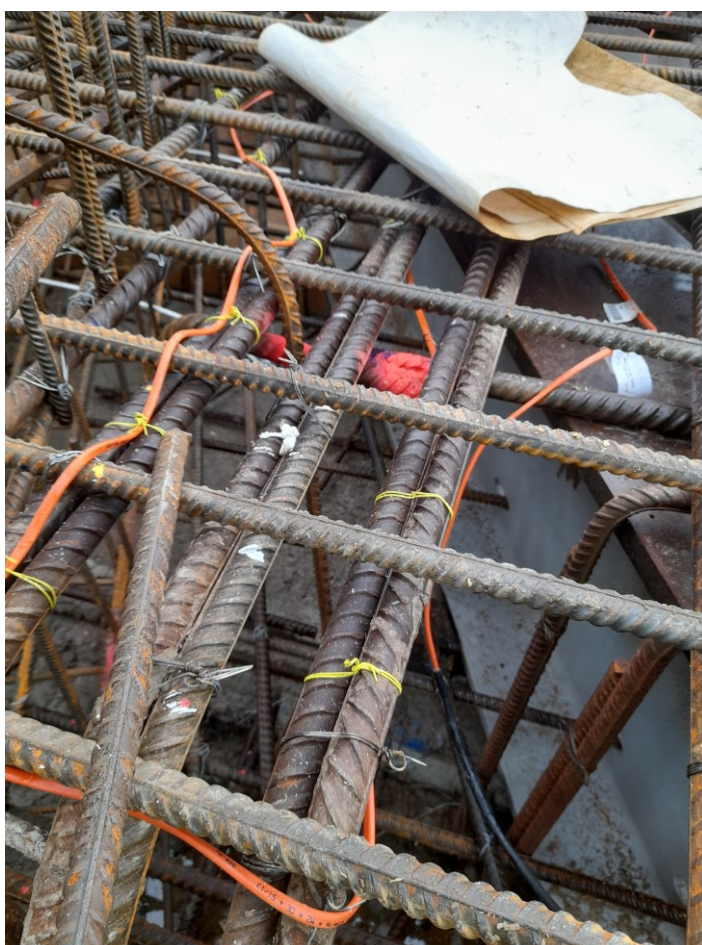
Siltakannen betonointi oli määrä suorittaa marraskuun lopulla 2021, jolloin pakaskaleja alkoi olla jo varsinkin yöaikaan. Tästä syystä betonoinnin onnistumiseksi kansirakennetta päädyttiin lämmittämään niin ylä- kuin alapuoleltakin. Alapuolen lämmitys toteutettiin sulkemalla rakennusmuovein suojaseinärakenteen ja kehäjalan sekä kannen välinen osuus ja johtamalla lämmintä ilmaa tähän tilaan. Ilman lämmitys tehtiin Thermox Hotboxilla, joka on konttiin rakennettu öljypoltin sekä puhallinjärjestelmä. Tällainen järjestelmä helppo käyttöönottaa ja toimii hyvin esimerkiksi yleisötelttojen lämmittämiseen (Doka n.d.). Kontti sekä lämpimän ilman johtamista varten olevat putket ilmasta päin kuvassa 19. Kannen yläpinnan lämmitystä varten yläpinnan raudoitukseen asennettiin kauttaaltaan kuvassa 20 näkyviä sähköllä toimivia betoninkovetuskaapeleita.

KUVA 20. Betoninkovetuskaapeleita sidottuna raudoitteisiin.

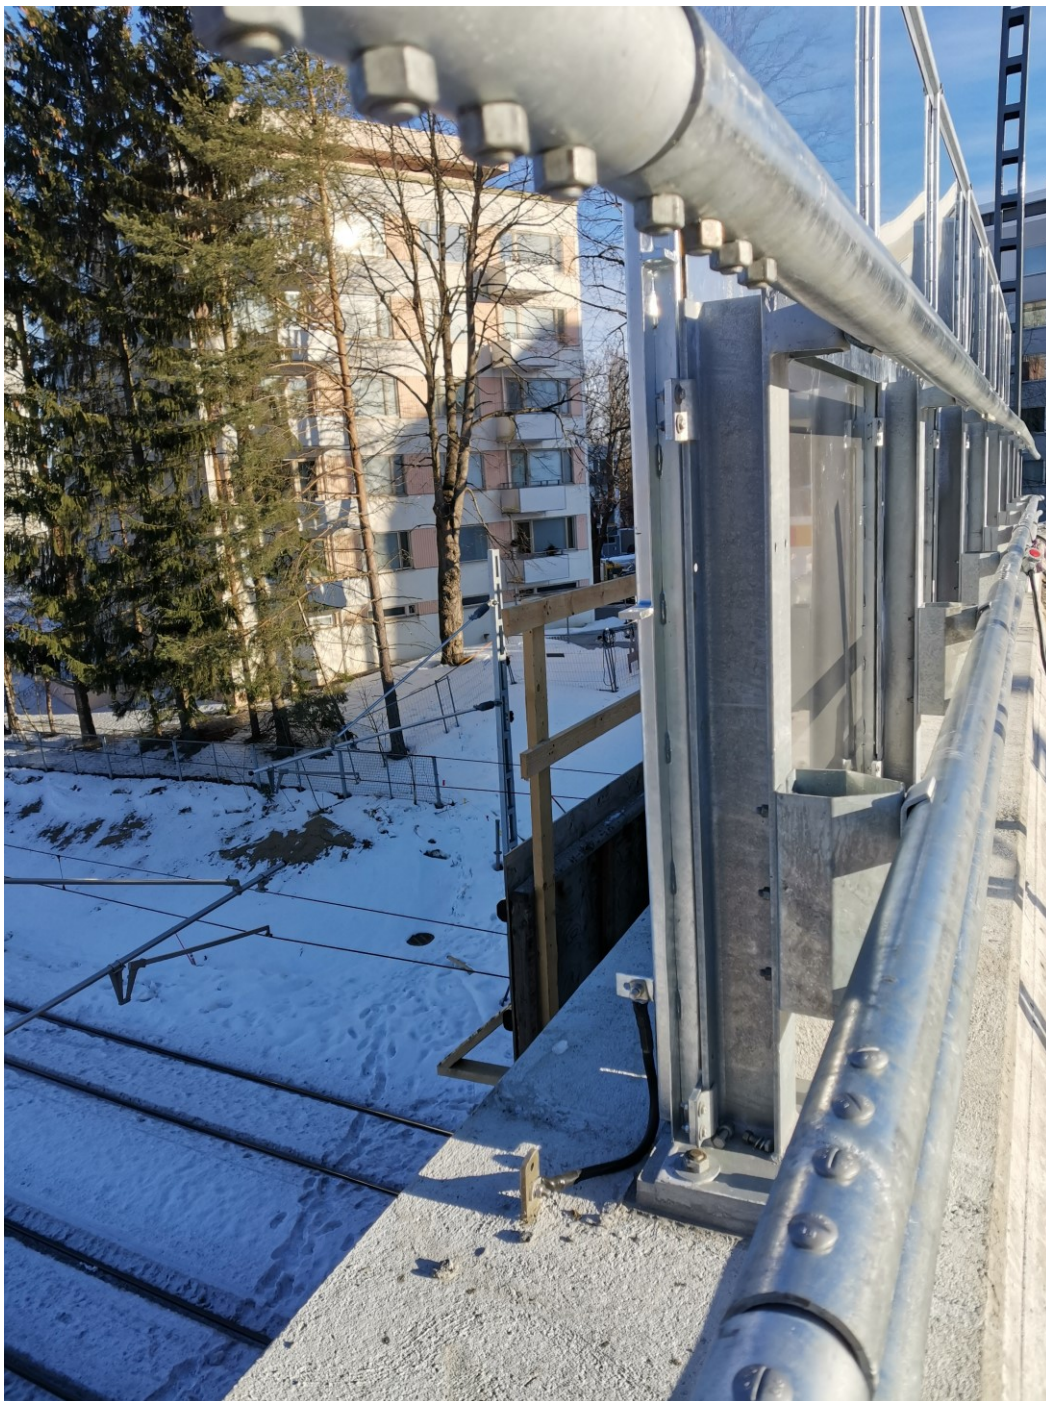
KUVA 22. H4b-luokan tiekaide ja kosketussuojaseinä asennettuna ja maadoitettuna sillalla.

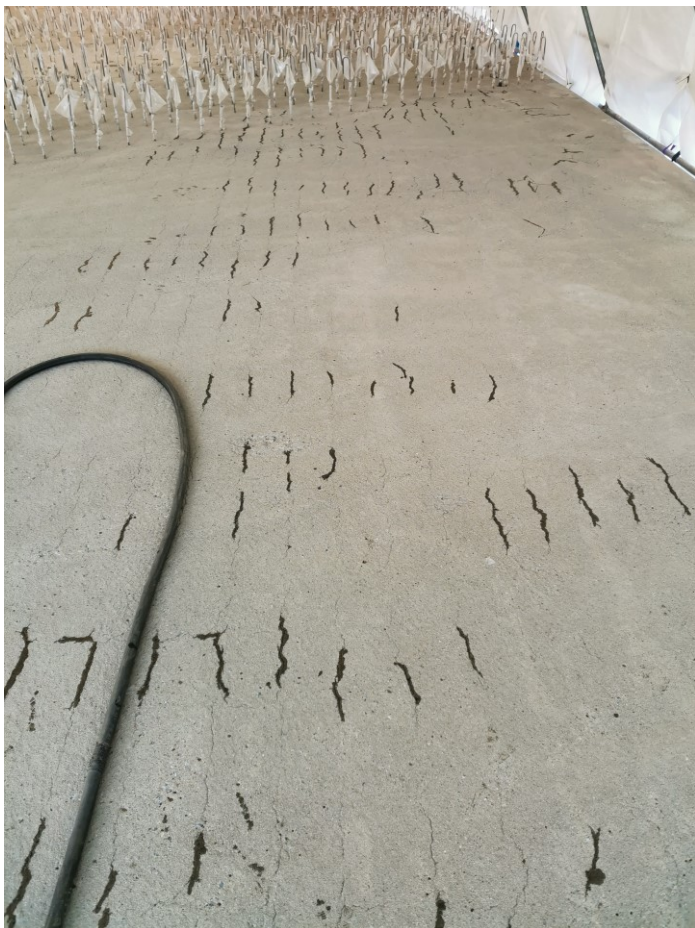
- Pinnan tasaisuus ja oikeat kaltevuudet – siltakannen huolellinen beto-nointi.
- Alustan karheus – betonipinnan sinkopuhallus.
- Halkeilu – halkeamien imeytys epoksilla (kuva 23).

KUVA 23. Imeytetyjä halkeamia kannen pinnassa.

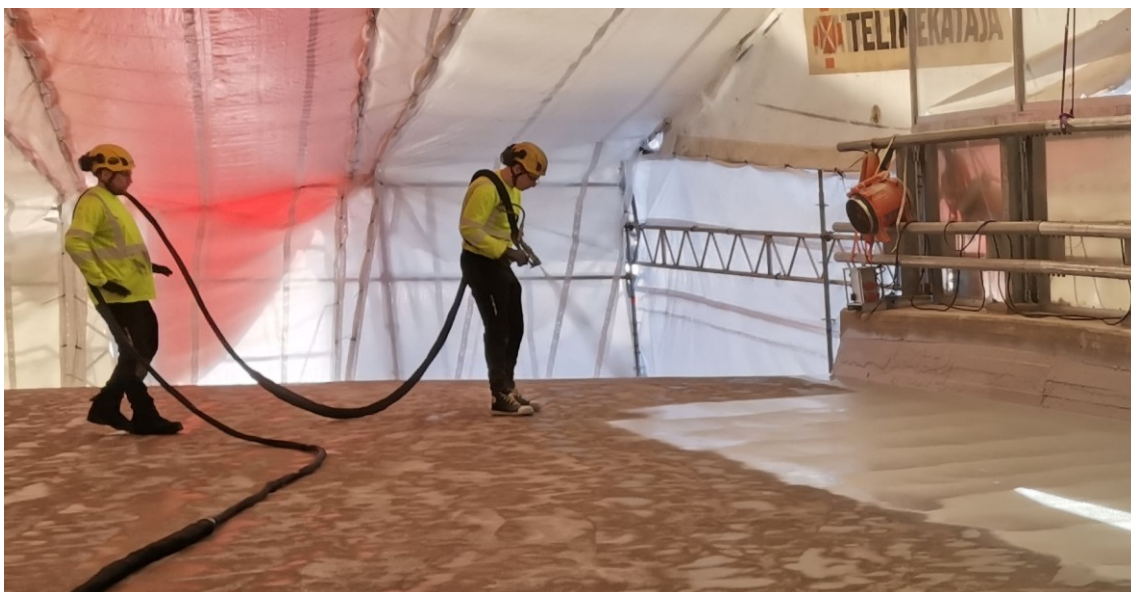
Vedeneristys alkoi epoksiliiman levittämällä kannen koko alalle. Epoksiliiman päälle levitettiin vielä kvartsihiekkää ennen varsinaista eristettä. Näin valmisteltiin sopiva tartuntapinta nestemäistä eristettä varten. Nestemäisen vedeneristeen levitys tapahtui ruiskuttamalla (kuva 24).

KUVA 24. Vedeneristeen levitys käynnissä.
