# Teräspalkkisen laattakehäsillan tuotantotekniikat

OPINNÄYTETYÖ  
Toukokuu 2022

Rakennus- ja yhdyskuntatekniikan tutkinto-ohjelma  
Infrarakentaminen

SALMELA, NIKLAS:  
Production Techniques of a Steel -Beamed Frame Bridge

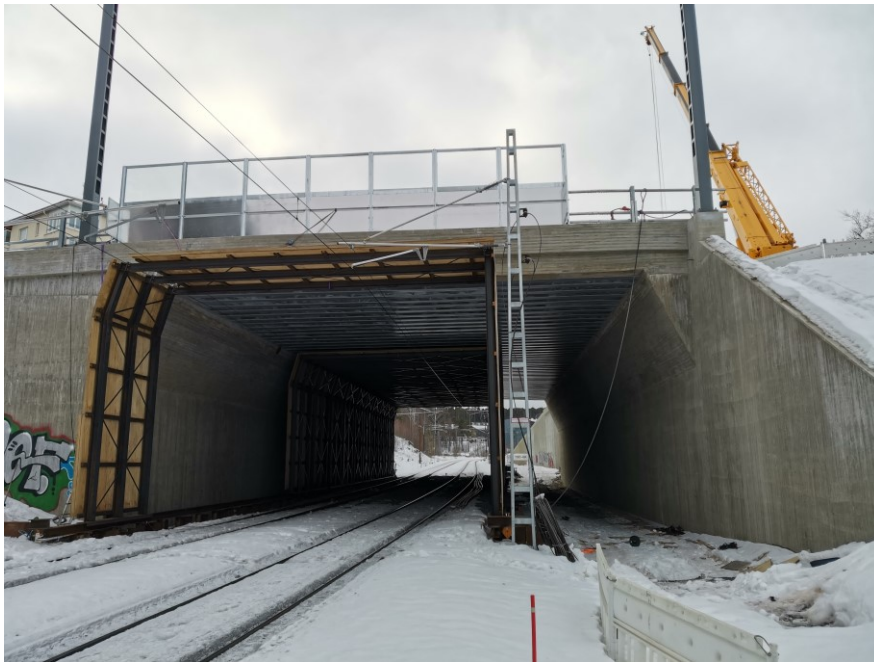
Kaiteiden asennuksen ja sääsuojan purkamisen jälkeen ajankohtaiseksi tuli suoja-seinärakenteen purkaminen, koska loput työvaiheet eivät vaatineet sillan kaiteiden ulkopuolella työskentelyä. Kuten tuki- ja suoja-seinän rakentaminen, sen purkaminenkin täytyi suorittaa osittain yöteinä junaliikenteen asettamien rajoitusten vuoksi. Suoja-seinärakenteen osalta asetelma oli lähestulkoon sama kuin sen rakentamisessakin, sillä erotuksella että seinäelementit vinsattiin väkipyörien avulla liukupalkkia pitkin käänteisessä järjestyksessä pois sillan alta ja nostopaikka oli junaradan pohjoispuolella kuten kuvasta 25 käy ilmi.

KUVA 25. Suojaseinäelementti vinsattuna pois sillan alta.

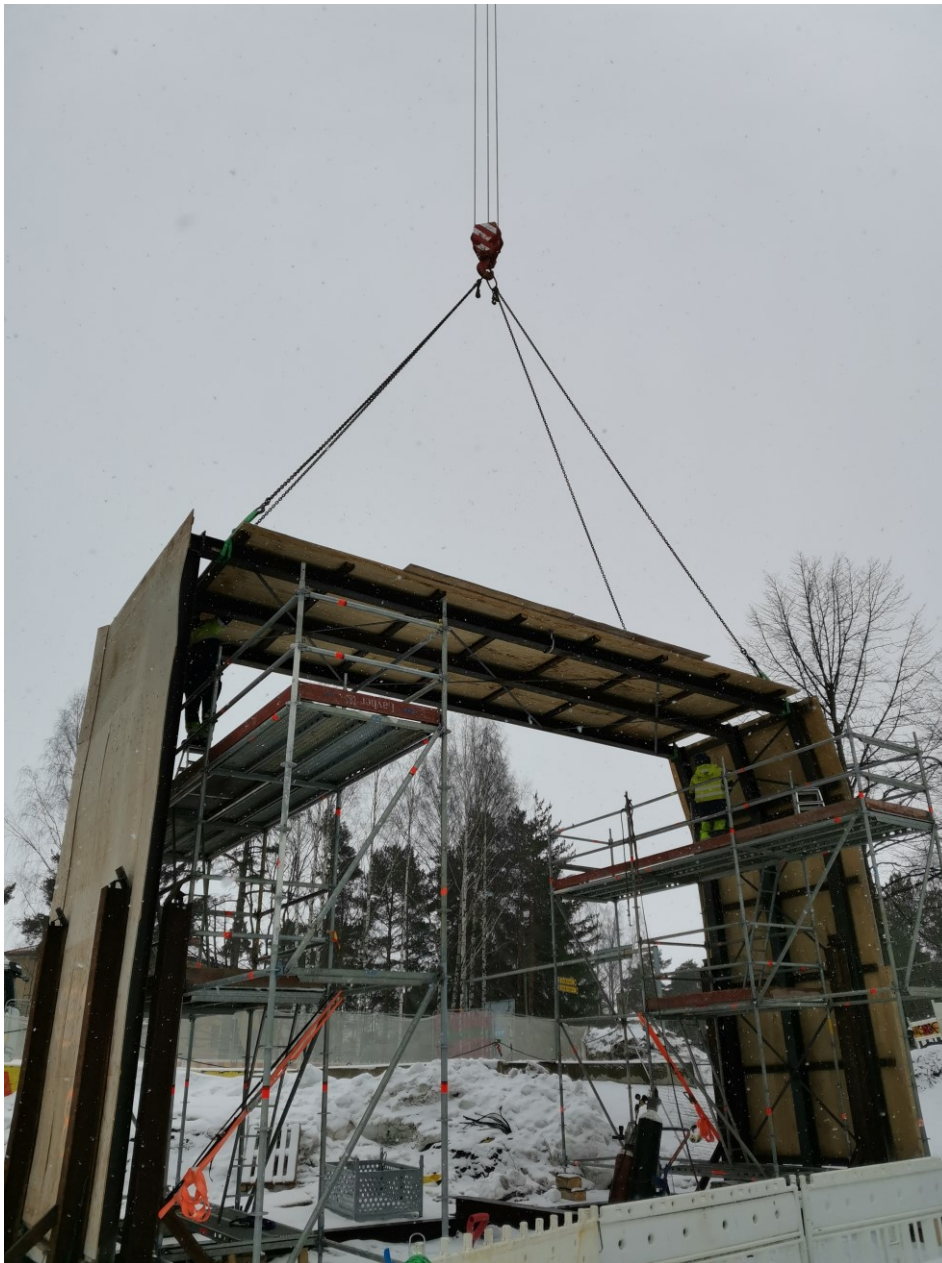
Seinäelementtien vinssaus tehtiin päiväsaikaan turvamiestyönä suorittaen nostot junaradan päällä jälleen liikenteen ehdoilla kuten aikaisemminkin luvussa 5.1.2. Suojaseinäelementtien teräskehikon purku kyettiin suorittamaan samassa kausijigissä, jossa ne alun perin kasattiinkin. Koska kausijigiä ei ollut tarvetta hajottaa työvaiheiden välissä, säästettiin niin työtunteja kuin materiaaliakin. Jigissä kehikon pulttiliitokset oli mahdollista aukaista turvallisesti. Huomioitavaa oli, että kattoelementin viimeisten pulttiliitosten poistamisen tuli tapahtua sivusta käsin, mikäli taakka syystä tai toisesta tippuisi kiinnityksiä poistaessa. Kuvassa 26 irrotetaan keskimmäisiä pulttiliitoksia.

KUVA 26. Suojaseinäelementin purkua jigissä.

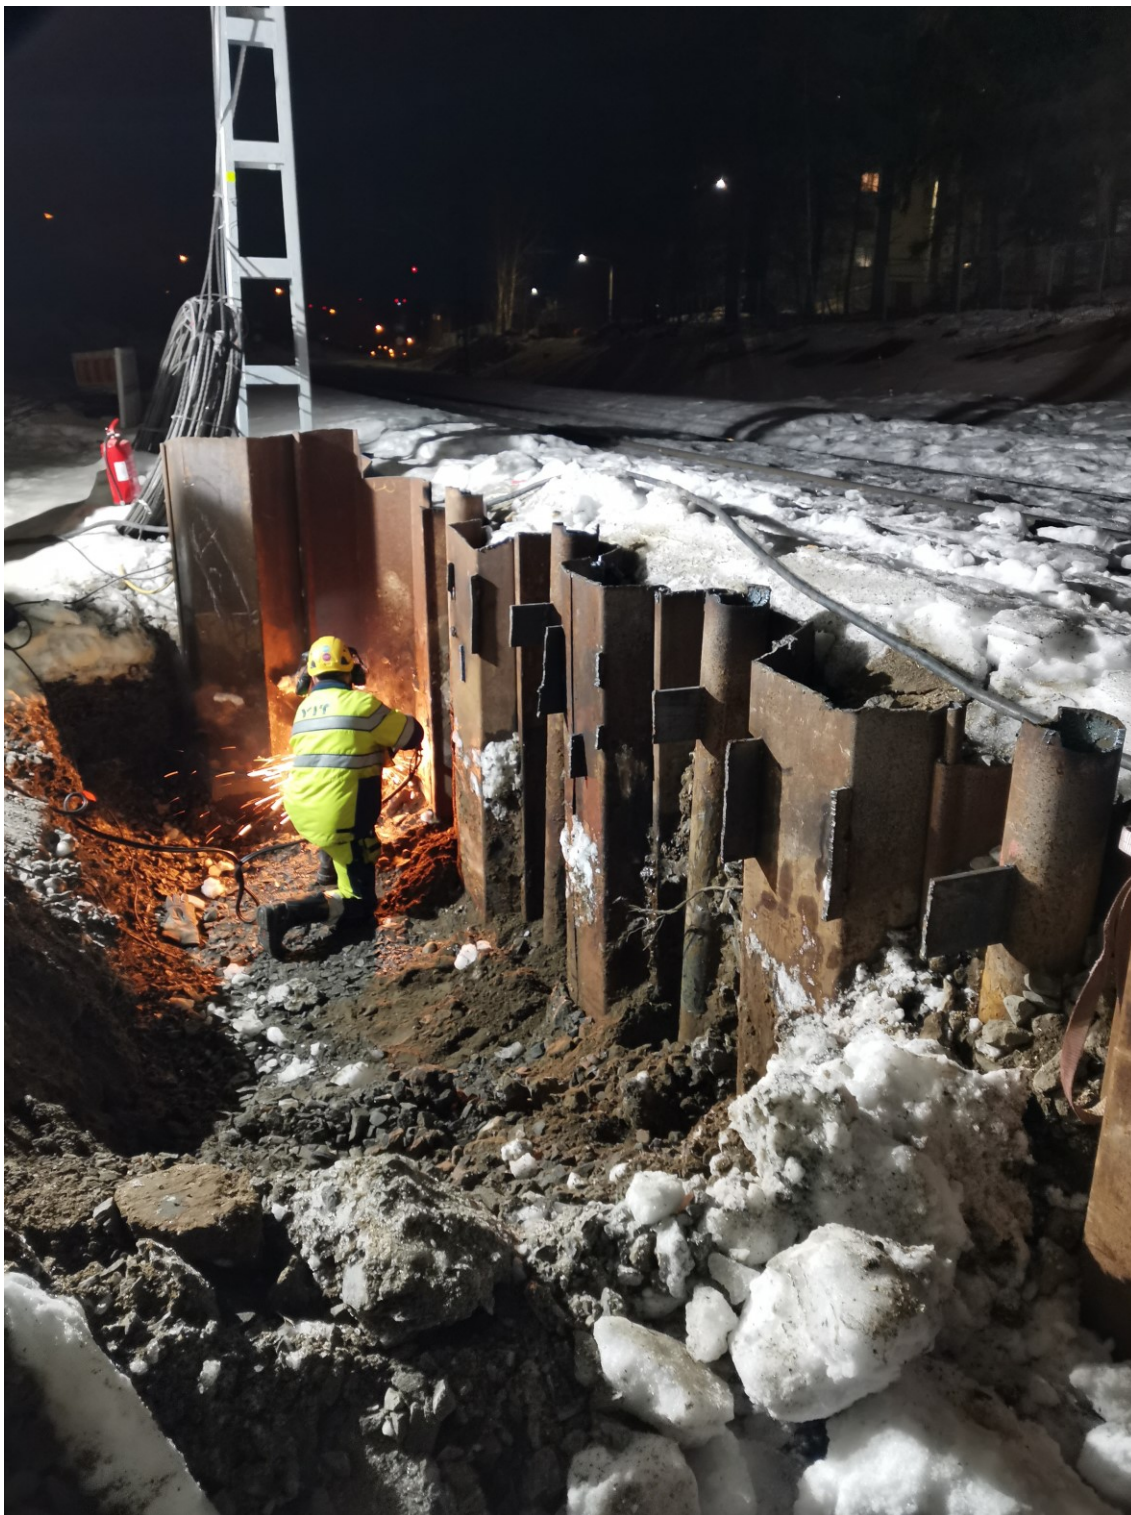
määrääväksi katkotasoksi riitti sellainen syvyys, missä maahan jäävät rakenteet eivät häiritse tulevaisuudessa mahdollisen kolmannen raiteen rakentamista. Jälleen, koska toisen raiteen sulkeminen liikenteeltä linjaosuudella ei ole mahdollista päiväsaikaan, JETIt suunniteltiin niin, että kolmen viikon ajanjaksolla toinen raide on öisin ratatyövarauksella. Työ aloitettiin vetämällä Dywidag-ankkurit ulos ratapenkasta Paasikivenkadun puolelta, koska se ainoa puoli, johon työn mahtui tekemään. Ankkureiden poiston jälkeen ponttiseinän ja paalujen katkaisu suoritettiin puolittain aloittaen Paasikivenkadun puolelta. Aluksi ponttiseinän ulkopuolta kaivettiin aina kerrallaan viiden pontin matkalta niin, että saavutettiin haluttu katkotaso. Tämän jälkeen esiin kaivetut teräsosat katkaistiin polttoleikkaamalla. Polttoleikkauksen jälkeen irti leikattu ponttilamelli nostettiin yhtenä kappaleena pois, jonka jälkeen kaivanto täytettiin. Näin edettiin koko seinän matka, jonka jälkeen sama toistettiin junaradan toisella puolella. Kuvassa 27 tukiseinärakenteen katkaisu on alkamassa Paasikivenkadun puolella.

KUVA 27. Paalujen ja ponttiseinän polttoleikkausta.

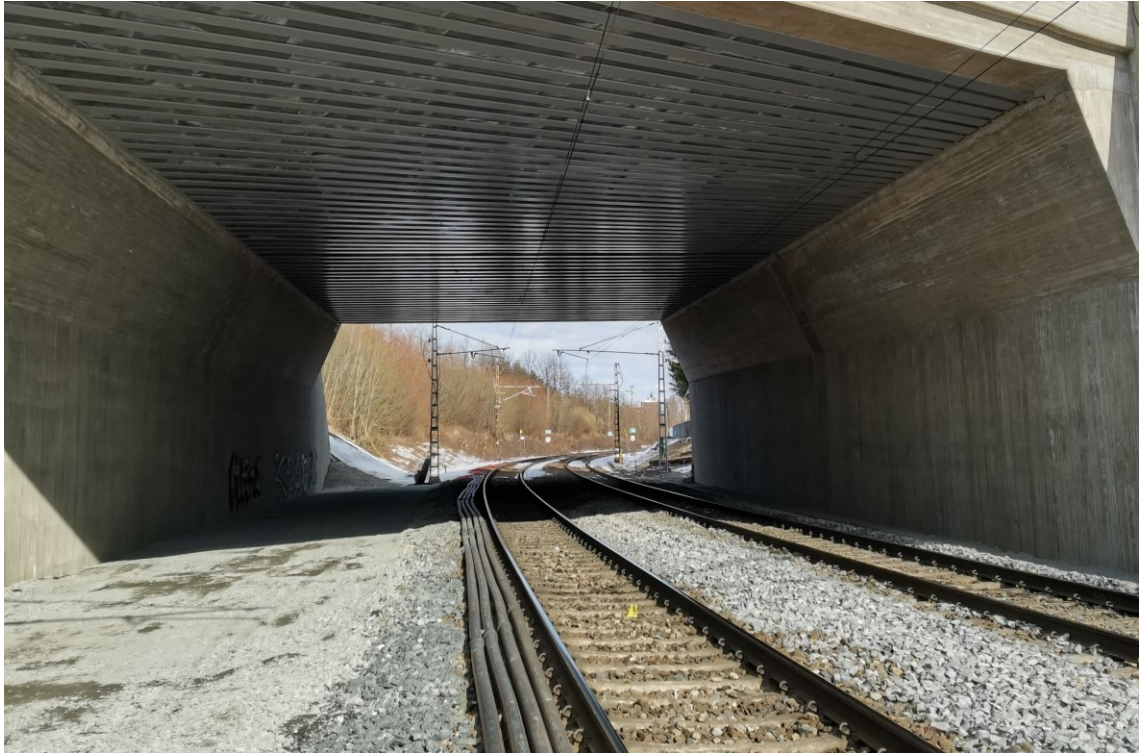
Näin ollen työvaihe onnistuttiin suorittamaan suunniteltua nopeammin, koska työsuorite kutistui. Lopuksi sillan sisäpuoliset täytöt tehtiin suunniteltuun tasoon ratapenkan paikalleen tukemiseksi. Lopputulos näkyy kuvassa 28. Tukiseinärakenteen purkamisen jälkeen suoritettiin kirjoitushetkellä viimeisin siirtymämittaus junaradan kiskoista, jonka tuloksia on esitetty kuviossa 17. Näistä ei havaittu hälyttäviä siirtymiä kiskojen asemassa verrattuna niin tätä edeltävään kuin töiden aloittamistakin edeltävään mittaukseen.

KUVA 28. Tukiseinärakenne poistettuna täytöt tehtynä.
