Sähköautojen akkupalojen sammutusmenetelmät

Pelastustoimen toteuttamat sammutusmenetelmät tilannepaikalla
Tarmo Helander

Poliisiammattikorkeakoulun opinnäytetyö / AMK

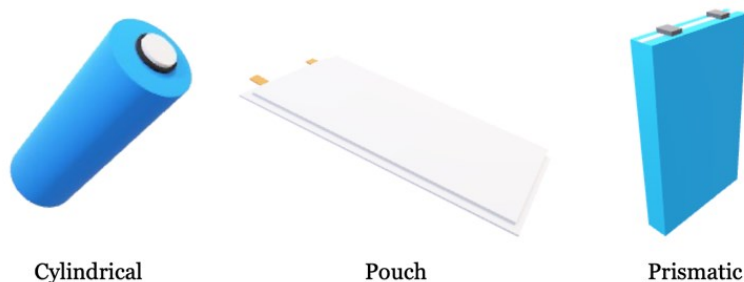
Kuva 6. Akkukennojen tyypit (Bisschop ym.).

Akkupaketin pienin yksittäinen osa on akkukenno. Akkukennoja voi olla autovalmistajan mukaan useita tuhansia kappaletta. Akkukennoja on kolmea eri tyyppiä; sylinterikenno, pussikenno ja prismaattinen kenno (Kuva 6). Akkukennojen sijoittelu akkumoduulissa riippuu käytettävästä akkukennotyypistä.

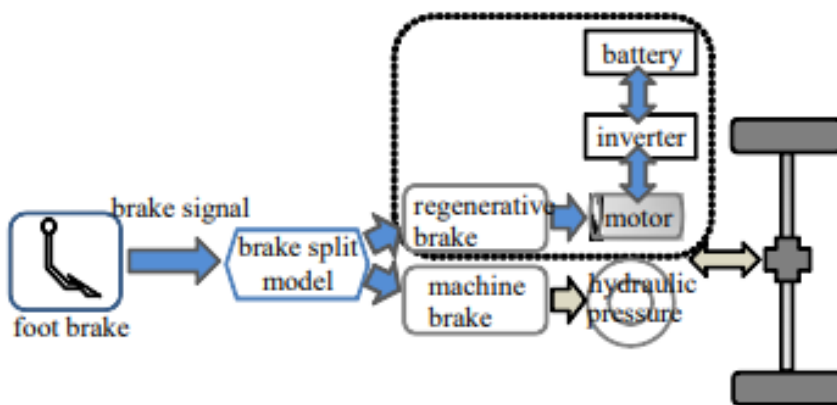
Kuva 12. Sähköauton jarrutusenergiasta regeneroiva järjestelmä (Yabe ym.).

Huomioitavaa on myös, että sähköautojen voimalinjassa on tyypillisesti jarrutuksessa syntyvän kiineettisen energian talteenottojärjestelmä (regenerointi/rekuperatio). Kuvassa 12 on havainnollistettu talteenottojärjestelmän toiminta. Regenerointi vähentää tavanomaisten jarrujen käyttöä, minkä seurauksena jarruelementtien ylikuumentuminen on harvinaisempaa.

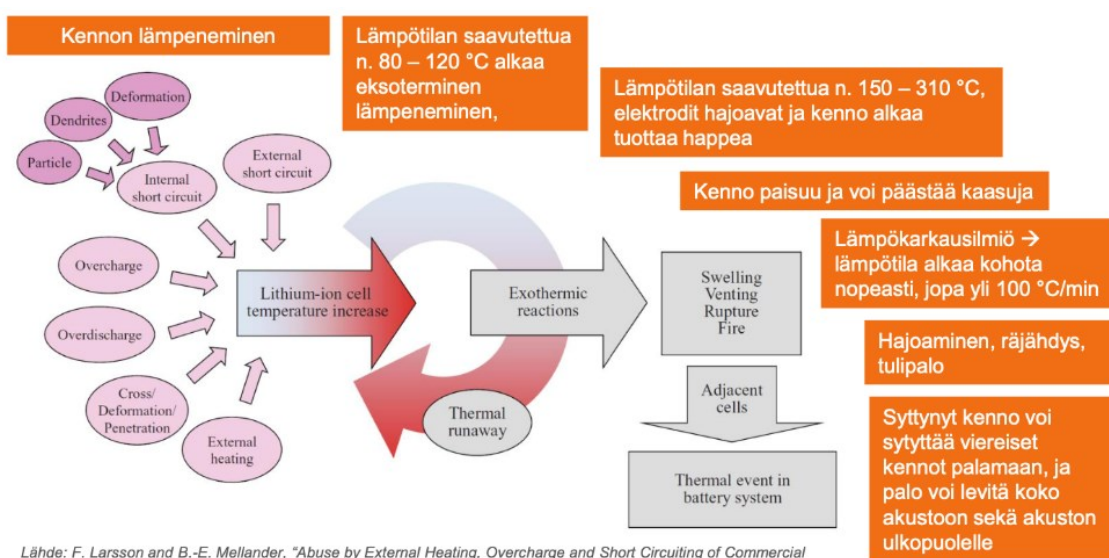
Kuva 13. Lämpökarkausilmiö (VTT).

Lämpötilan noustessa noin 150–180°C:n lämpötilaan reaktio on itseään ruokkiva ja jatkuu, kunnes kaikki palavaksi kelpaava materiaali on kaasuuntunut ja palanut loppuun. Palo voi tapahtua kennon sisällä ilman kontaktia ilmaan, koska reaktiossa vapautuu happea useassa vaiheessa. Usein kuitenkin kennojen ylipaineventtiilit vapauttavat erittäin suureksi nousseen paineen ja palo jatkuu kennon ulkopuolella. Lämpökarkaamisen seurauksena ylikuumentunut akkukkenno alkaa lämmittämään viereisiä kennoja, mikä johtaa vastaavan reaktion kehittymiseen. (Warner 2019, 67.) Lämpökarkaamisen kehityskulku on esitettyä kuvassa 13.

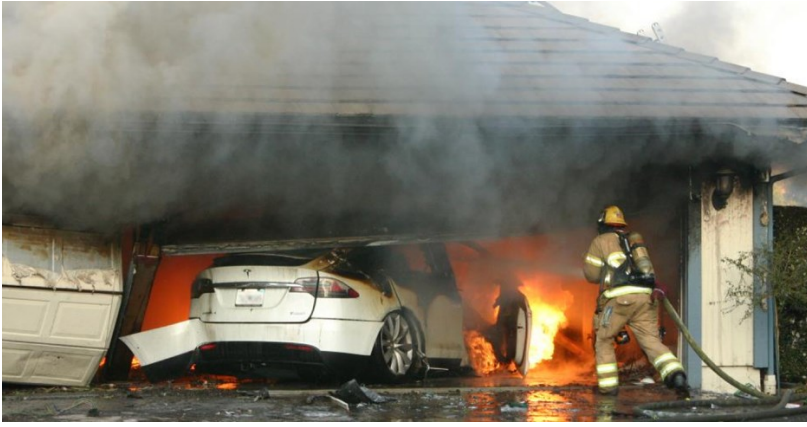
Kuva 17. Pelastaja sammuttaa Lake Forestissa 2017 autotalliin törmännyttä sähköautoa (Orange County Sheriff's Department).

Työjohtoselvityksellä sammuttaminen on perinteisin pelastuslaitoksien toteuttamista autopalojen sammutusmenetelmistä (Kuva 17). Sammutus- tai jäähdytysveden saaminen akkupalon tai lämpökarkaamisen tarkkaan sijaintiin akkupaketissa on haasteellista, jolloin suurilla vesimäärillä kompensoidaan toimintatavan hidasta vaikutusta. Työjohtoselvityksellä toteutettavan sammutus- ja jäähdytystoimenpiteen sammutusjätevesimäärä sähköauton akkupaloissa tai lämpökarkaamisen jäähdyttämisessä on suuri, mutta veden kontaminaation aste on vähäistä.

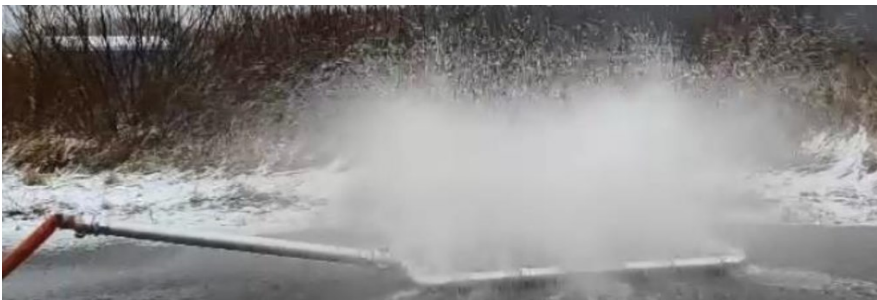
Kuva 18. Alustasprinklerin märkätestaus (Helander).

Alustasprinkleri on sähköauton alle asetettava sprinklerisuuttimilla varustettu kehikko, jolla suihkutaan jäähdytysvettä suurella vesimäärällä laaja-alaisesti auton alustaan (Kuva 18).

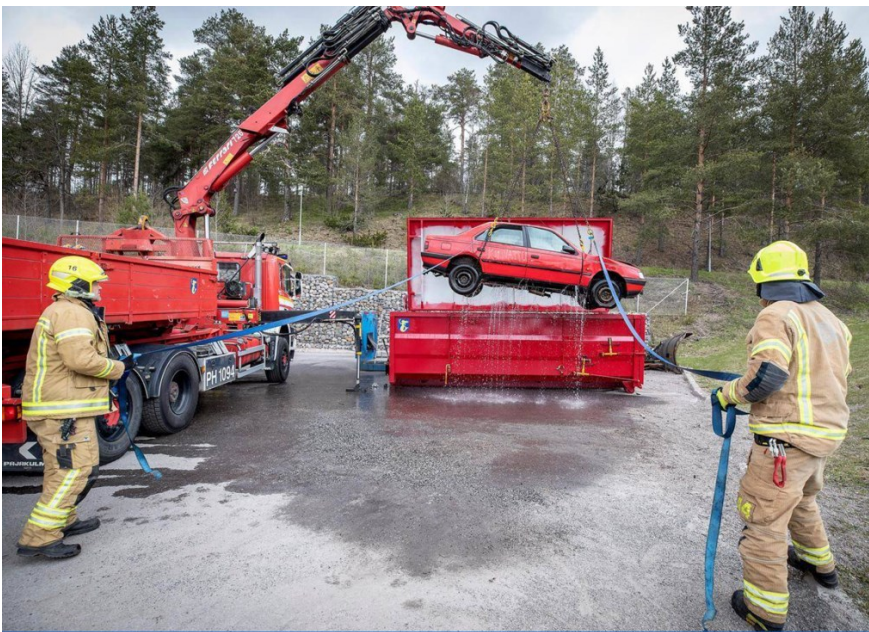
Kuva 19. Harjoitustilanteessa toteutettu auton laskeminen konttiin, jossa on vettä (Lettojärvi).

Sammutuskontti on lavakalustona siirrettävä vesitiivis avattavalla päälikannella varustettu konttirakenne, johon sähköauto voidaan siirtää nosturilla (Kuva 19).

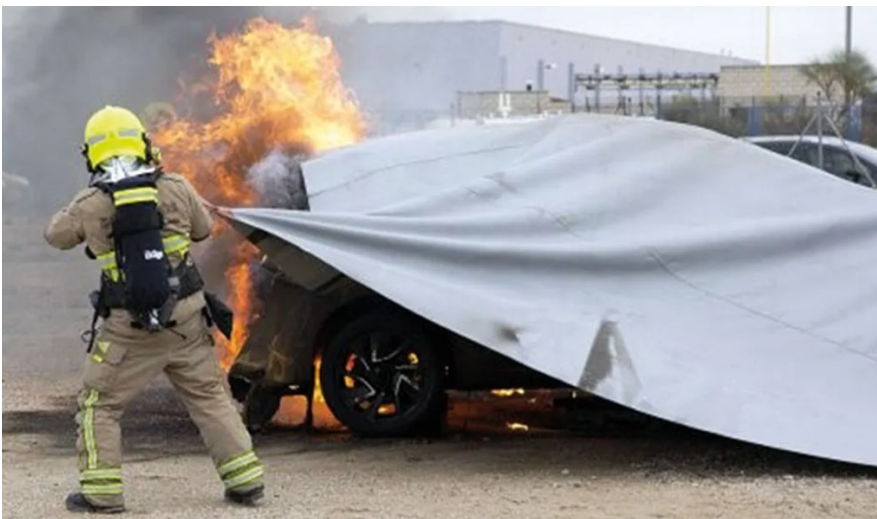
Kuva 20. Koko auton peittävä sammutuspeite (Asia Pacific Fire).

Sammutuspeite on tilannepaikalla käytettävä suurikokoinen ja materiaaliltaan erityisesti autopalon liekkipalon tukahduttamisen tarkoitettu peite (Kuva 20).

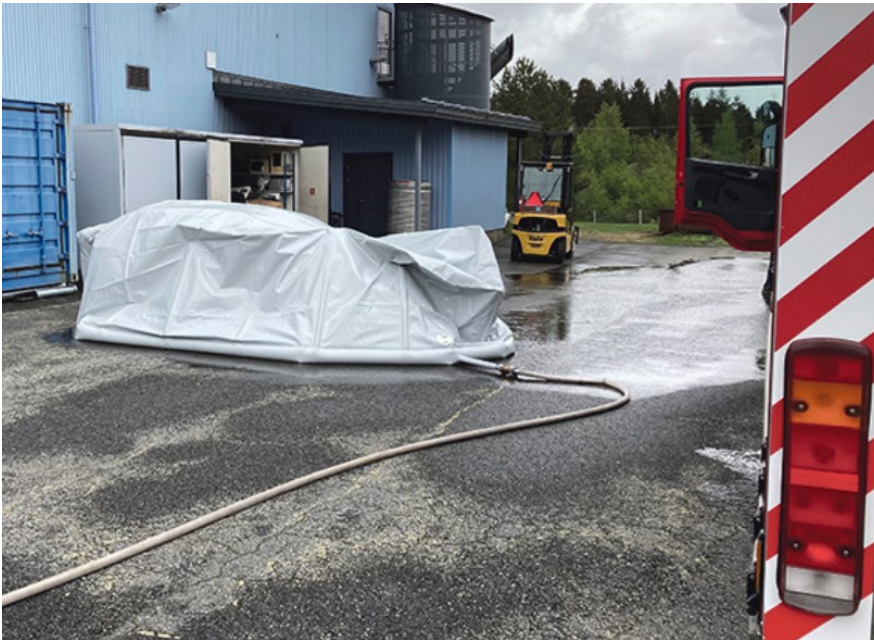
Kuva 21. Monitoimisammutuspeite koekäytössä (Hassinen)

Monitoimisammutuspeitteessä on yhdistetty sähköauton akkupalon kestäväällä materiaalilla eristäminen, vedellä jäähdyttäminen ja savukaasujen suodattaminen yhdellä tuotteella (Kuva 21). Tiivistysmekaniikka muodostaa peitteen alaosaan kaasutiivin, ja palossa vapautuvat höyryt voidaan ohjata hallitusti suodatinjärjestelmään. Peittoon yhdistetyt suuttimet suihkuttavat vettä, joka jäähdyttää ajoneuvoa ja sitoo myrkyllisiä kaasuja. (Pelastusalan ammattilainen.)

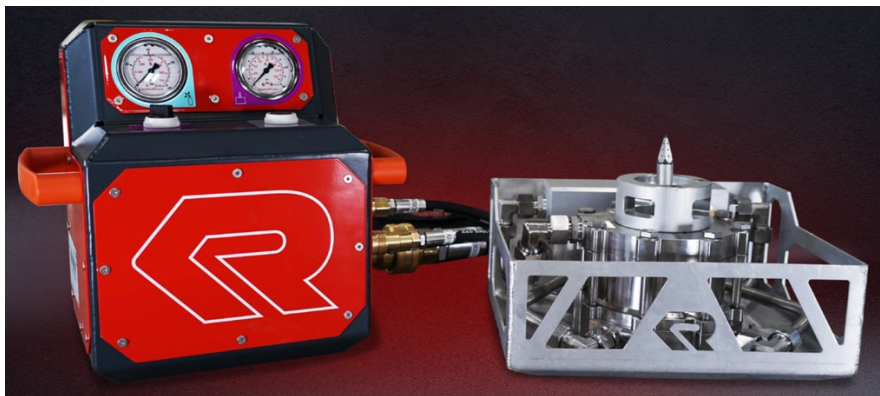
Kuva 22. Auton alustan lävistävä ja lävistysreiästä akkua paineistetulla vedellä jäähdyttävä BEST-järjestelmä (Rosenbauer).

Sähköauton akkupaketin lävistävissä menetelmissä suojarakenteet rikotaan mekaanisella välineellä pistomaisesti, jotta jäähdytysvettä saataisiin suoraan akkukennoille (Kuva 22). Akkupaketin läpäisyyden perustuvissa menetelmissä tulee huomioida toiminnan riskialttius ja toiminnan tehokkuuden kyseenalaisuus.

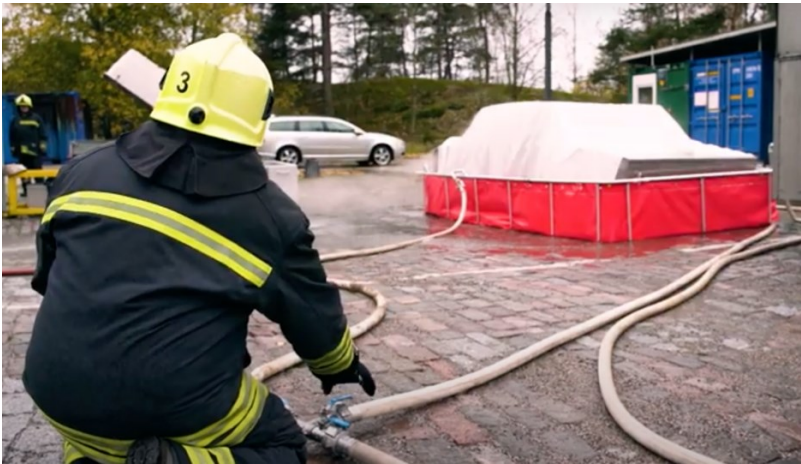
Tilannepaikalla rakennettava pohjaton kaukalomainen allastava rakenne, joka siirretään liekkipalolta sammutetun auton ympärille (Kuva 23). Sammutusallas tiivistyy alahelmoistaan maata vasten niin, että altaaseen siirrettävä jäähdytysvesi kerääntyy altaan sisälle.

Kuva 23. Tilannepaikalla kasattu sammutusallas on asennettu auton ympärille, jonka jälkeen allas täytetään vedellä (Palosuojelurahasto).

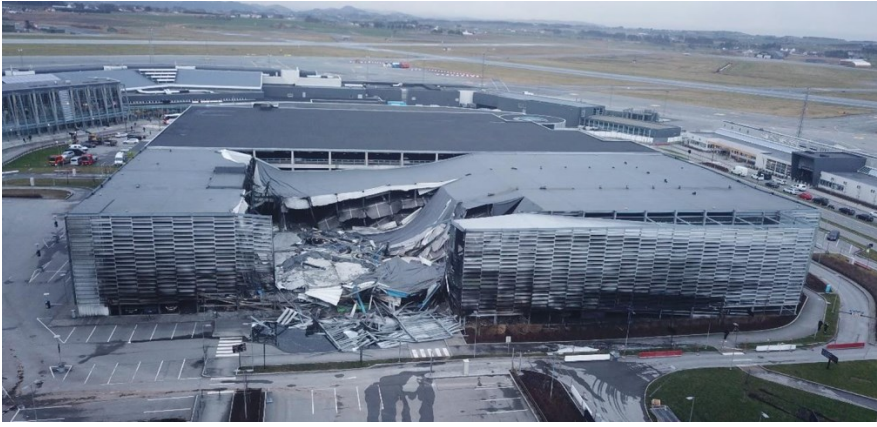
Kuva 24. Stavangerin lentokentän parkkihalli 7 tulipalon jälkeen. (Nordic Unmanned)

Tavanomaisista sammutustoimenpiteistä syntyneiden sammutusjätevesien vaikutuksia ympäristöön tutkittiin norjalaisten Direktoratet for samfunnssikkerhet og beredskap (DSB) ja Direktoratet for byggkvalitet (DiBK) sekä RISEn tutkijoiden toimesta vuonna 2020 tammikuussa Norjan Stavangerissa sattuneen pysäköintilaitoksen tulipalon (Kuva 24) jälkeen suoritetussa onnettomuuspaikkatutkinnassa. RISE laati tutkinnasta raportin *Evaluation of fire in Stavanger airport car park 7 January 2020*.

Tutkinnan yhtenä tavoitteena oli arvioida sähköajoneuvojen vaikutusta tulipalon laajuuteen ja selvittää, olivatko akkupaketit osallisena palon kehittymisessä. Tulipalon laajuus ja epätietoisuus osallisena olleiden sähköautojen osuudesta tulipalon kehittymiseen saivat suuren huomion mediassa, mikä osaltaan myös vaikutti tutkinnan tarpeellisuuteen. Myytyjen sähköautojen osuus Norjan automarkkinoilla maaliskuussa 2020 oli 50 %. (RISE 2020b, 75.) Palaneeseen autohalliin mahtui noin 3000 ajoneuvoa, joista tulipalossa epäillään palaneen ainakin 300.
