Ohjekortisto aloittavalle kunto- tarkastajalle

OPINNÄYTETYÖ
Joulukuu 2022

Rakennus- ja yhdyskuntatekniikka
Kiinteistönpitotekniikka ja korjausrakentaminen

RIUTTULA, KIMMO:
Reference Cards for Junior House Inspector

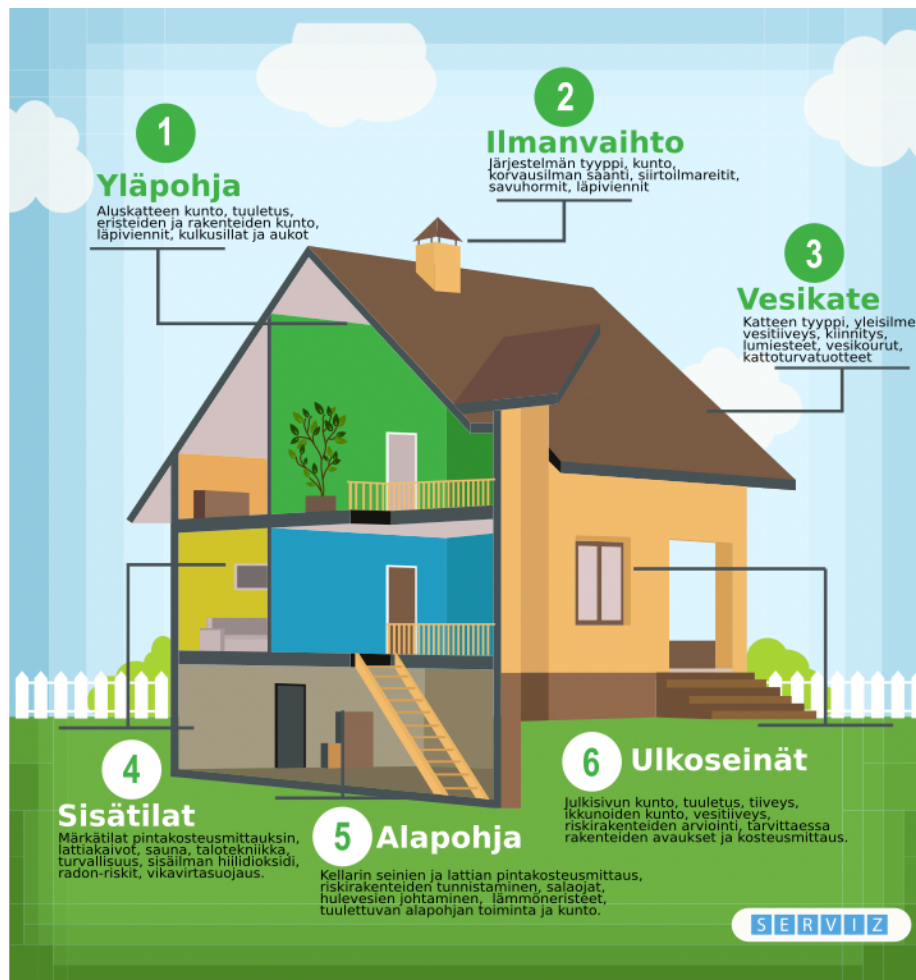
KUVA 1. Kuntotarkastuksen kohteet omakotitalossa. (Kuntotarkastus.fi, 2016).

Kuntotarkastuksesta saadaan arvokasta tietoa talon kunnosta tarkastushetkellä. Kuntotarkastuksessa keskitytäänkin muutamaankin tärkeään talon rakenneosaan ja kohtaan (KUVA 1).

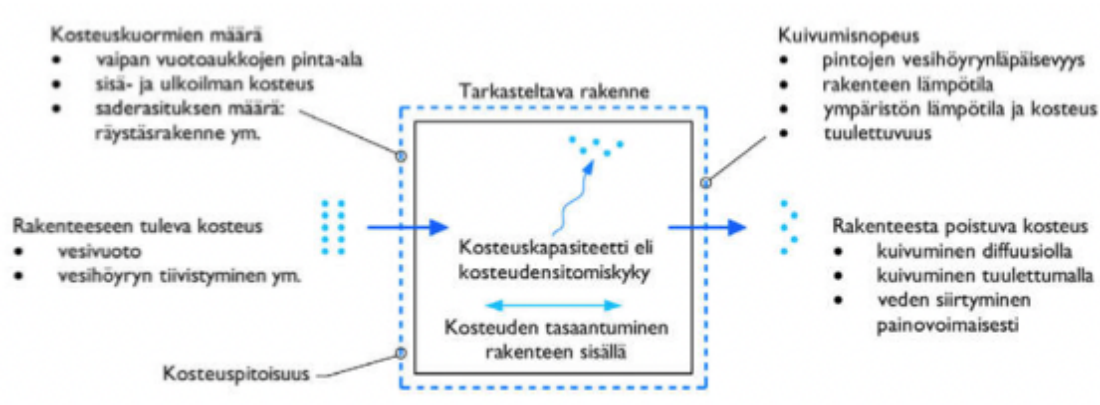
KUVA 3. Rakenteen kosteuspitoisuuden muodostuminen. (Pitkäranta, 2016, s. 149, Luettu 23.12.2022)

Rakenteista poistuvaa ja niihin tulevaa kosteutta kutsutaan kosteusvirraksi. Rakenteeseen alkaa kertyä kosteutta, jos siihen tulevan kosteuden määrä ylittää siitä poistuvan kosteuden määrän. Jokaisella rakenteella on olemassa kosteudensitomiskyky. Kosteudensitomiskyky määrittää, miten kauan kosteuspitoisuuden nousu kestää. Kuvassa 3 on esitetty, miten rakenteen kosteuspitoisuus muodostuu kosteusvirran vaikutuksesta.

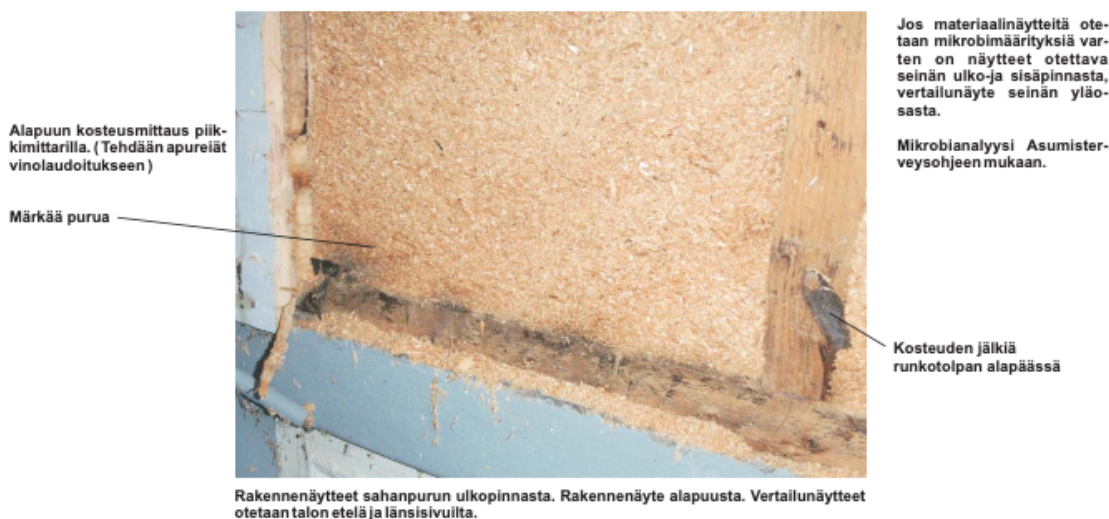
17D PURUERISTEINEN SEINÄ

KUVA 9. Purueristeisen seinän vaurioita. (Hometalkoot.fi 2021)

Hyvin toimivan puurunkoisen ulkoseinä rakenteen, tyypilliset vauriot löytyvät alaohjauspuun ja betonisokkelin liittymäkohdasta. Kapillaarinen kosteus nousee sokkeliä pitkin ja alkaa vaurioittaa alaohjauspuuta (KUVA 9). Tämä siis siksi, ettei rakenteen aikakaudelle ollut aina tyypillistä asentaa bitumihuopaa, tms. kosteuskatkoa, alaohjauspuun ja sokkelin väliin.

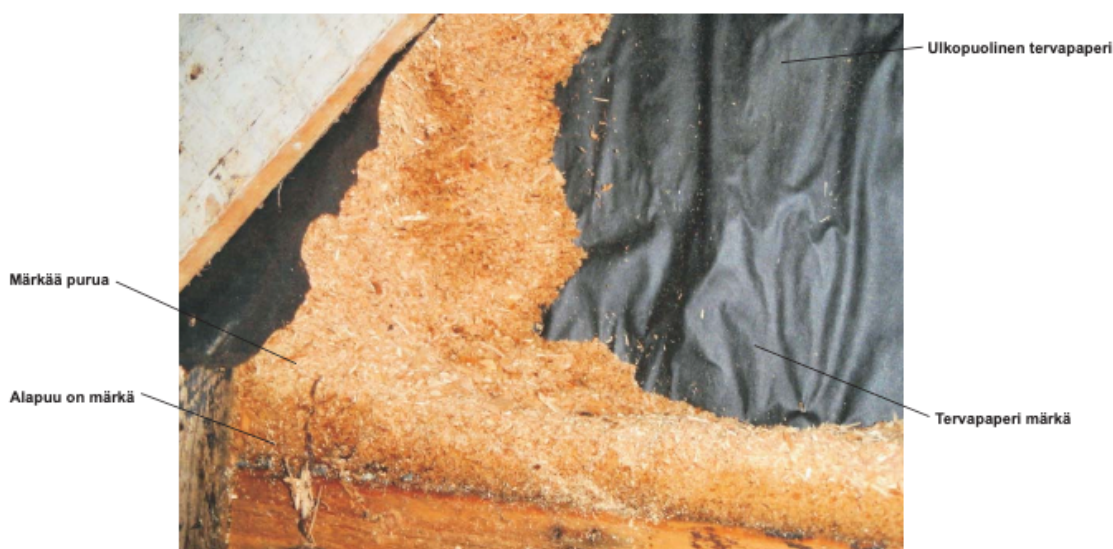
17E PURUERISTEINEN SEINÄ

KUVA 10. Purueristeisen seinän tutkittavia kohtia. (Hometalkoot.fi)

vuoksi on tärkeää, että julkisivu on maalattu ns. hengittävällä vesihöyryäläpäisellä maalikerroksella. Joissain tapauksissa ulkopuolisten vinolautojen pintaan on jätetty vanha, rakennusaikaiseksi sääsuojaksi tarkoitettu kattohuopa, joka estää huoneilman kosteuden liikkumisen rakenteen läpi ulos (KUVA 10).
