**VALTATIEN 5 LEVENTÄMINEN VÄLILLÄ JUVA-JOROINEN**

Tommi Mehtälä  
Opinnäytetyö  
Syksy 2022  
Rakennustekniikan koulutusohjelma  
Oulun ammattikorkeakoulu

Tämän opinnäytetyön tavoitteena oli perehtyä yleisellä tasolla tien rakenteen parantamiseen ja erityisesti tien leventämiseen rakenteenparantamismenetelmänä. Lisäksi työssä kuvattiin Valtatien 5 leventämisen työvaiheet rakenteenparantamis- ja päällystystöissä välillä Juva-Joroinen.

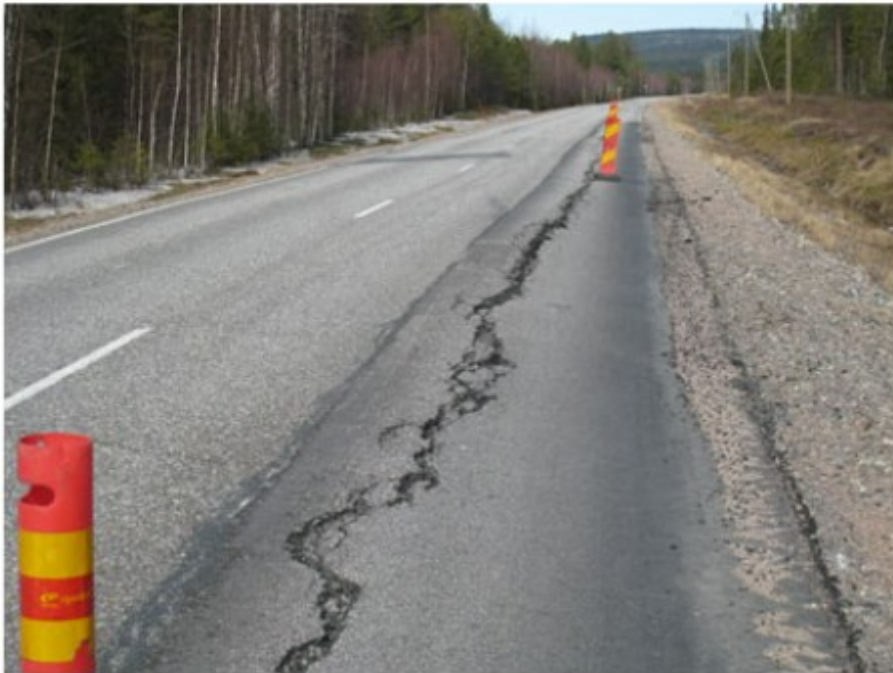
*KUVA 4. Teräsverkkojen käytöllä voidaan ehkäistä kuvassa näkyvä routanousun aiheuttama vakava vaurio vanhan tierakenteen ja levennetyt osan välillä (Saarenketo, Varin 2019, 31.)*

Jos nykyisessä tierakenteessa on käytetty teräsverkkoja esimerkiksi keskihalkeamisen estämisessä tai aikaisemman levennyksen saumakohtaan halkeamisen estämisessä, vastaavanlainen teräsverkko on ulotettava myös uudelle levennysosalle. Tämä tehdään siksi, että tien poikittaissuuntaiset voimat välittyvät teräsverkosta toiseen. (Liikennevirasto 2018, 113.) (Kuva 4.)

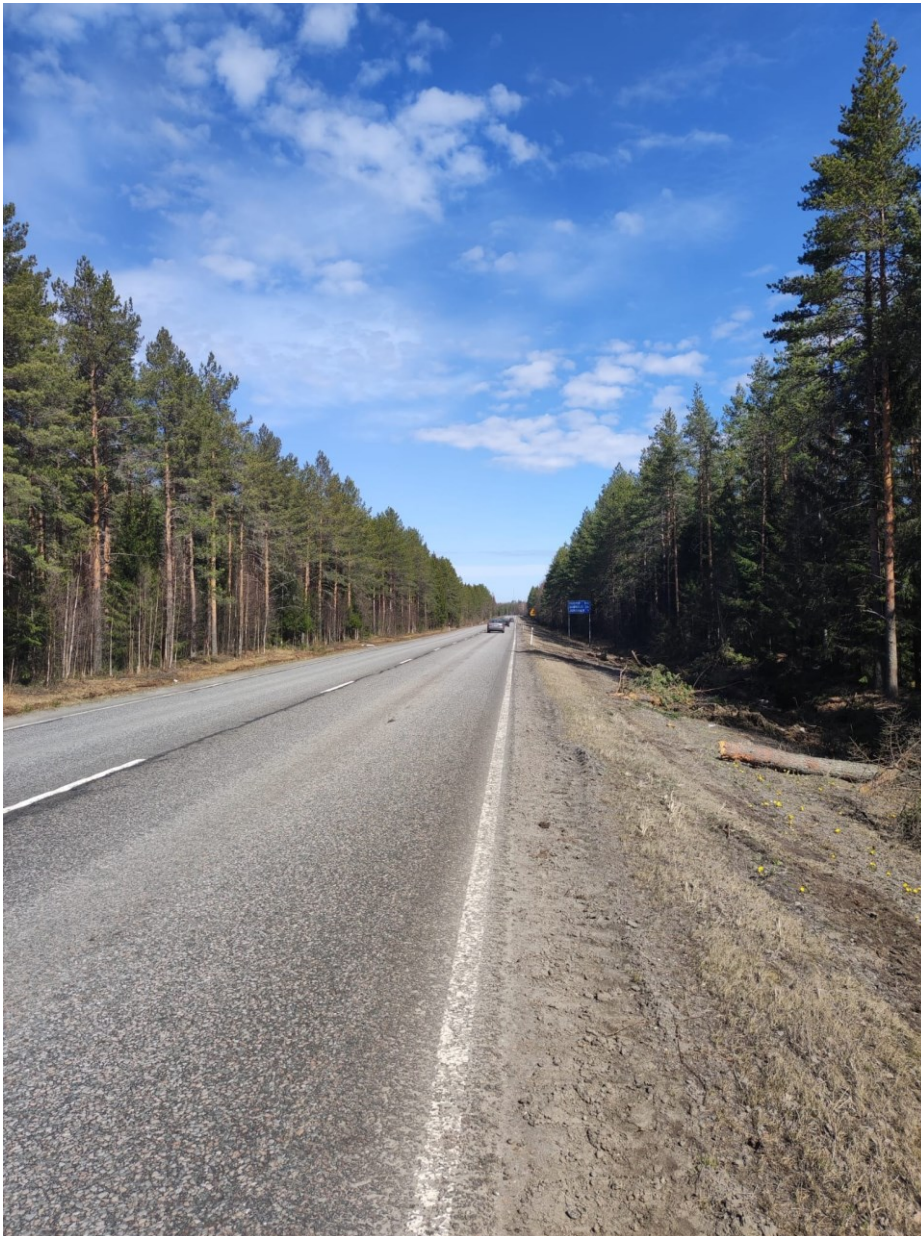
KUVA 6. Valtatie 5 ennen levennystyön aloittamista

Levennettävällä tieosuudella oli liikenneturvallisuuspuutteita. Aikaisemmassa poikkileikkauksessa tien pientareet olivat kapeat eikä päällystettyä piennarta ollut joillakin osuuksilla ollenkaan (kuva 6). Tieltä puuttui tiekaiteet, vaikka tien luiskat olivat valta-tietasoiselle tielle jyrkkiä (1:2,5–1:3). Kallioleikkaukset olivat kapeita ja lähellä tietä aiheuttaen törmäysriskejä. Tiepinnan sivukaltevuus oli monin paikoin riittämätön. Tiealueella oli puustoa liian lähellä tietä aiheuttaen näkemäongelmia. Tieosuudella oli tapahtunut runsaasti hirvieläinonnettomuuksia.

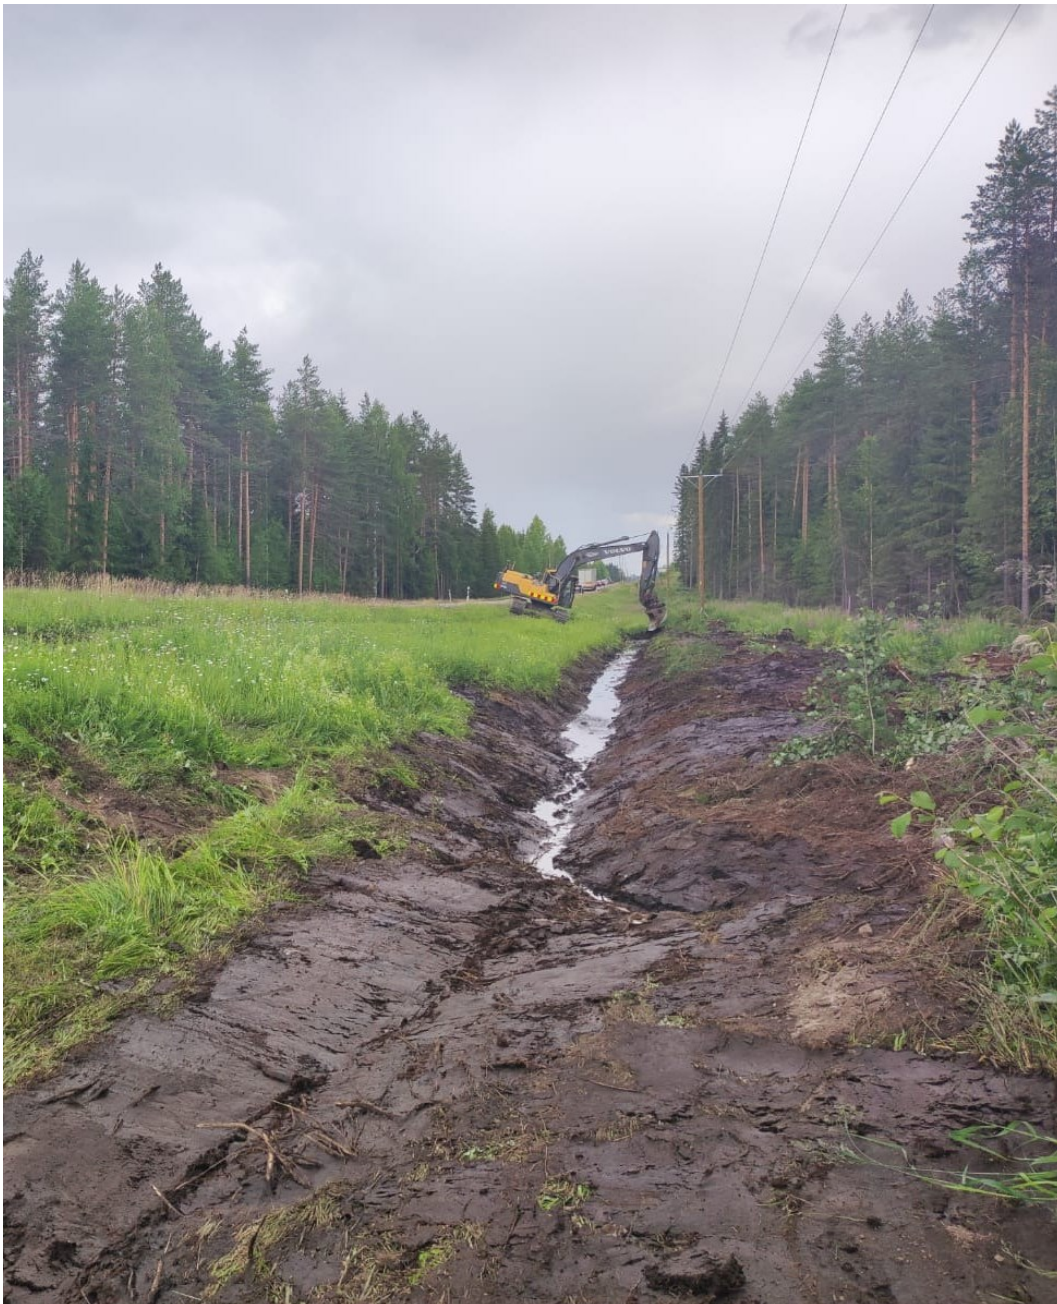
KUVA 9. Sivuojan perkausta

Lähtökohtana oli, että kohteen sivu- ja laskuojat säilyvät pääosin entisellään. Suunnitelmassa oli esitetty osuuksia sivuojan perkauksille. Nämä kohdat perattiin kaivinkoneella auki. Sivuoijenperkauksen lisäksi siistittiin puunpoistourakassa syntyneitä metsäkoneen ajouria ojanpohjilta ja luisista. Puuston poisto tehtiin erillisessä urakassa tilaajan toimesta. (Kuva 9.)

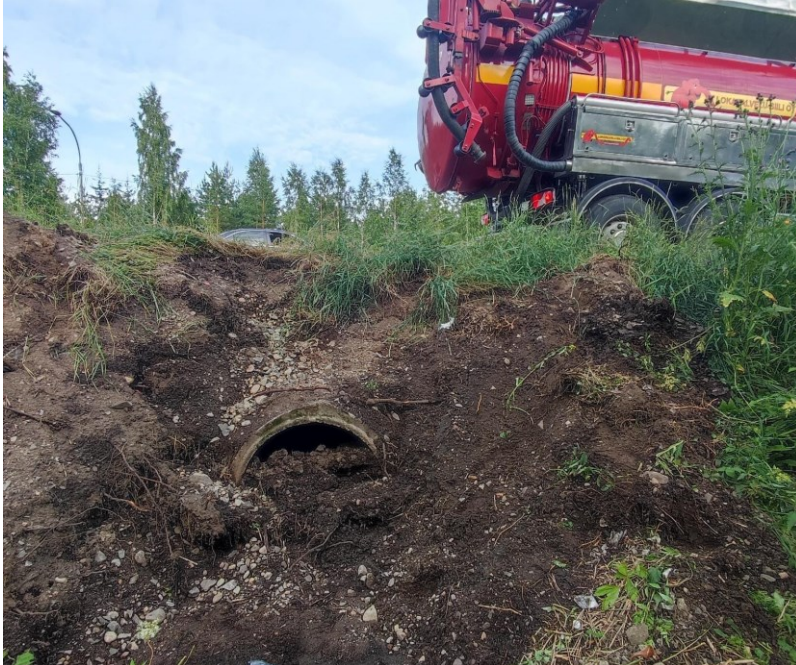
*KUVA 10. Tukkeutunut päätierumpu*

Kohteen kaikki päätierummut käytiin läpi ja tarkastettiin, tarvitseeko rumpu puhdistaa huuhtelemalla. Suurin osa rummuista oli tukkeutuneita. (Kuva 10.)

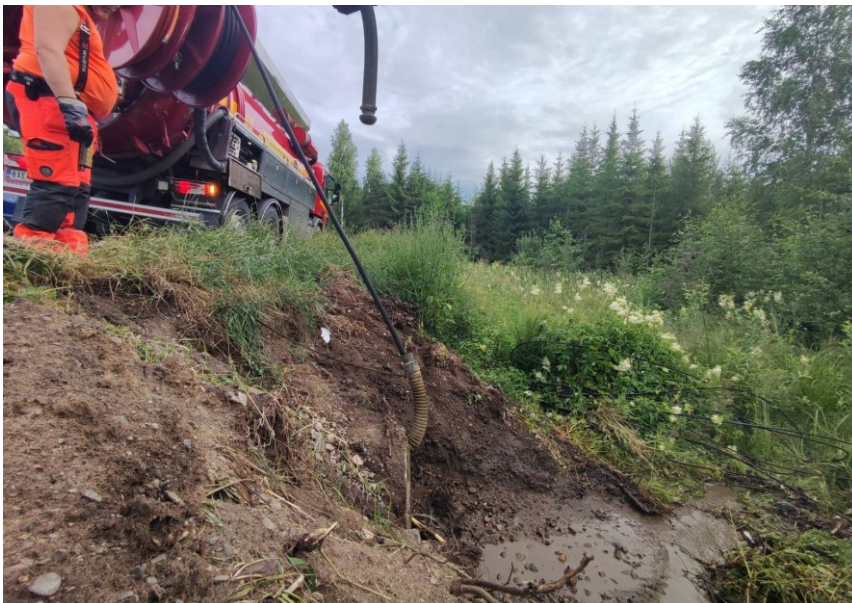
*KUVA 11. Imupaineauto huuhtelee tukkeutunutta päätierumpua*

Kohteella jouduttiin jatkamaan useita päätierumpuja levennyksen yhteydessä. Ennen rumpujen jatkamista huuhtelimme kohteen kaikki päätierummut imupaineautolla. (Kuva 11.)

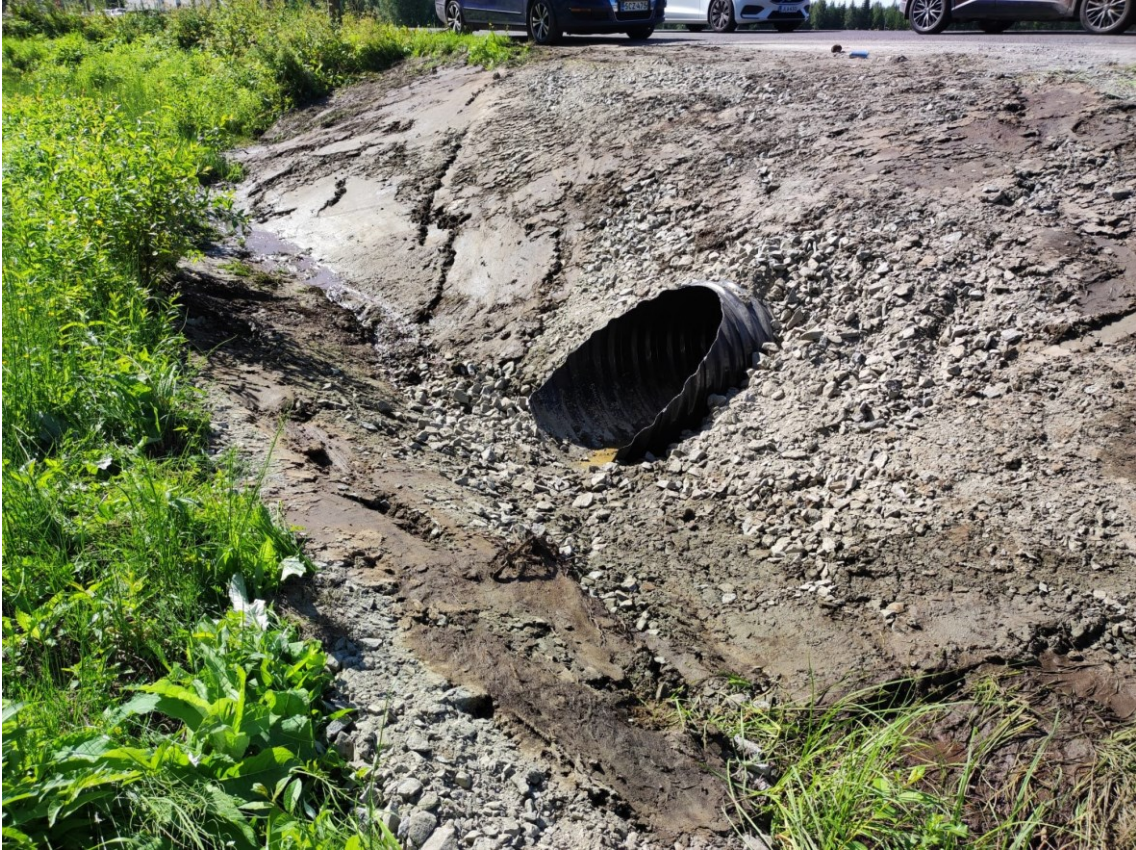
*KUVA 12. Teräksisellä rummunjatkolla jatkettu päätierumpu*

Vanhat betonirummut jatkettiin teräksisillä rummunjatkkoilla. Valtaosa kohteen rummuista oli halkaisijaltaan 800 mm, mutta myös 600 mm, 1 000 mm, 1 200 mm ja 1 600 mm halkaisijaltaan olevia rumpuja jatkettiin. Teräksiset rummunjatkot tilattiin mittatilaustyönä ja niihin oli tehty liitosholkki valmiiksi tehtaalla. Kaiteettomille osuuksille tulleet rummut piti olla päistä viistettyjä. Myös viisteet oli tehty tehtaalla valmiiksi. (Kuva 12.)

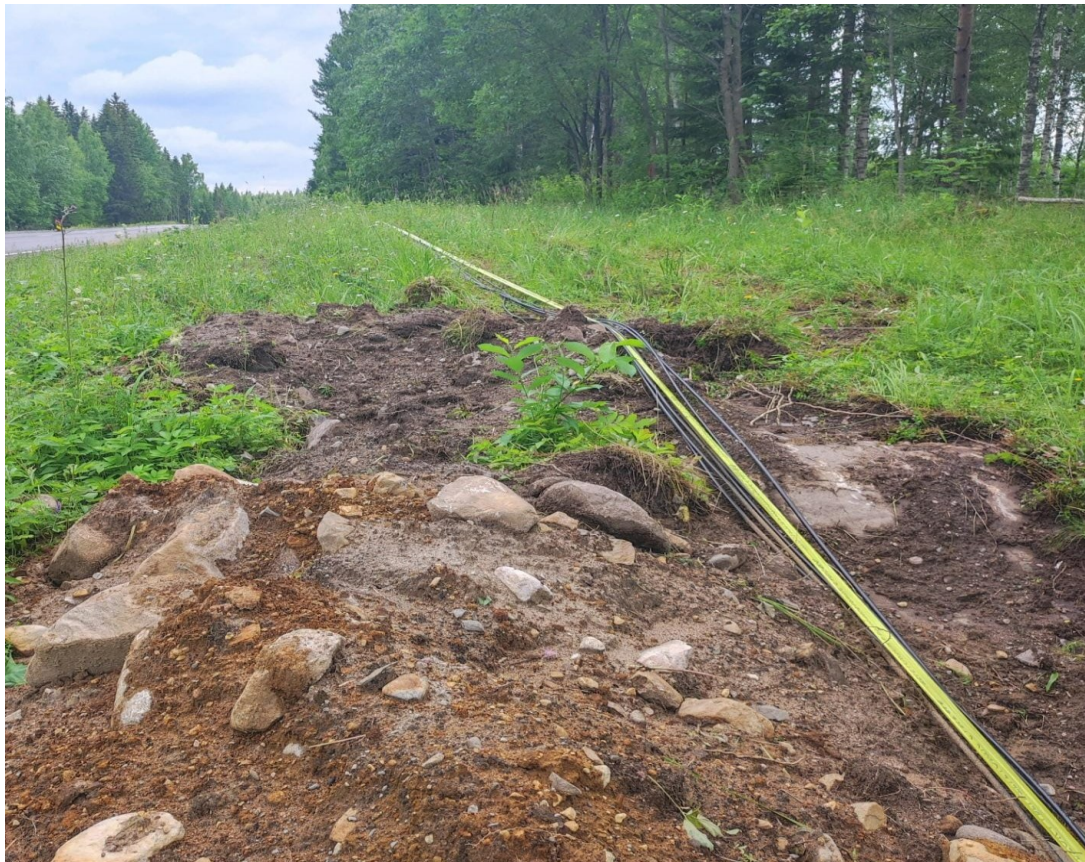
*KUVA 13. Telekaapelit jätetty ns. hankikaapeleiksi, koska kohta louhittiin ennen kuin kaapelit saatiin asennettua vaadittuun syvyyteen*

Tien vasemmalla puolella (paalutus- ja tieosanumeroinnin kasvavaan suuntaan) tien luiskassa oli useita telekaapeleita. Kaapelit olivat levennystyön esteenä ja ne oli siirrettävä kauemmaksi tien reunasta. Laitteiden omistajat olivat laatineet oman kaapeleiden siirtosuunnitelman ja kaapelit siirrettiin erillisessä urakassa pois levennystyön edestä. Ennen kaapeleiden siirto- ja levennystyön aloittamista pidettiin laitesiirtopalaveri ja katselmus, johon osallistuivat tilaaja, laitteiden omistajat, kaapeliurakoitsija ja levennystyön toteuttava urakoitsija. Tässä palaverissa yhteensovitettiin töiden aikataulutusta ja etenemistä. Kaapeli urakoitsija jätti kaapelit pintaan kohdissa, joissa tehtiin rummunjatkoja tai louhintaa. Näissäkin kohdissa kaapeliurakoitsija asensi rumpujen jatkamisen, ja louhintatöiden jälkeen kaapelit luiskaan määräysten mukaisesti. (Kuva 13.)

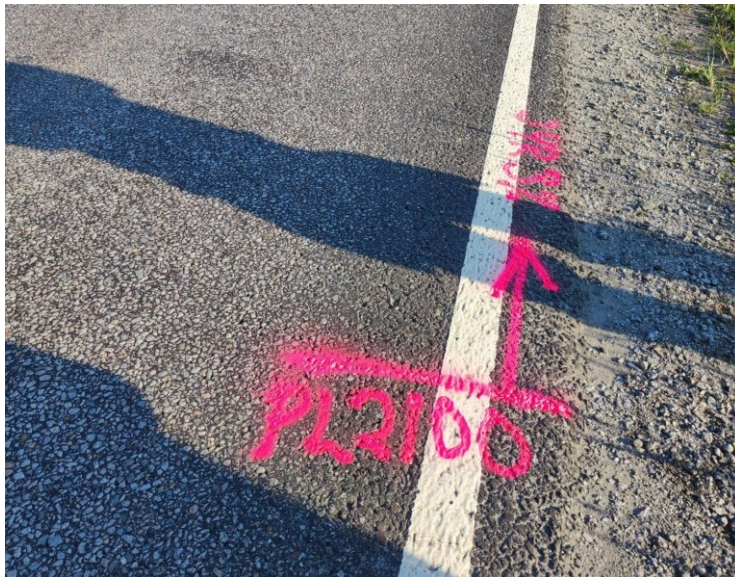
KUVA 14. Tasausjyrshintäkohdat merkattiin maastoon kaltevuudenkorjaussuunnitelman mukaisesti

Tierekisteriin sidottu korjaussuunnitelma merkattiin maastoon maalaamalla korjaus kohdan alku paalu ja loppu paalu sekä tavoite kaltevuus (kuva 14).

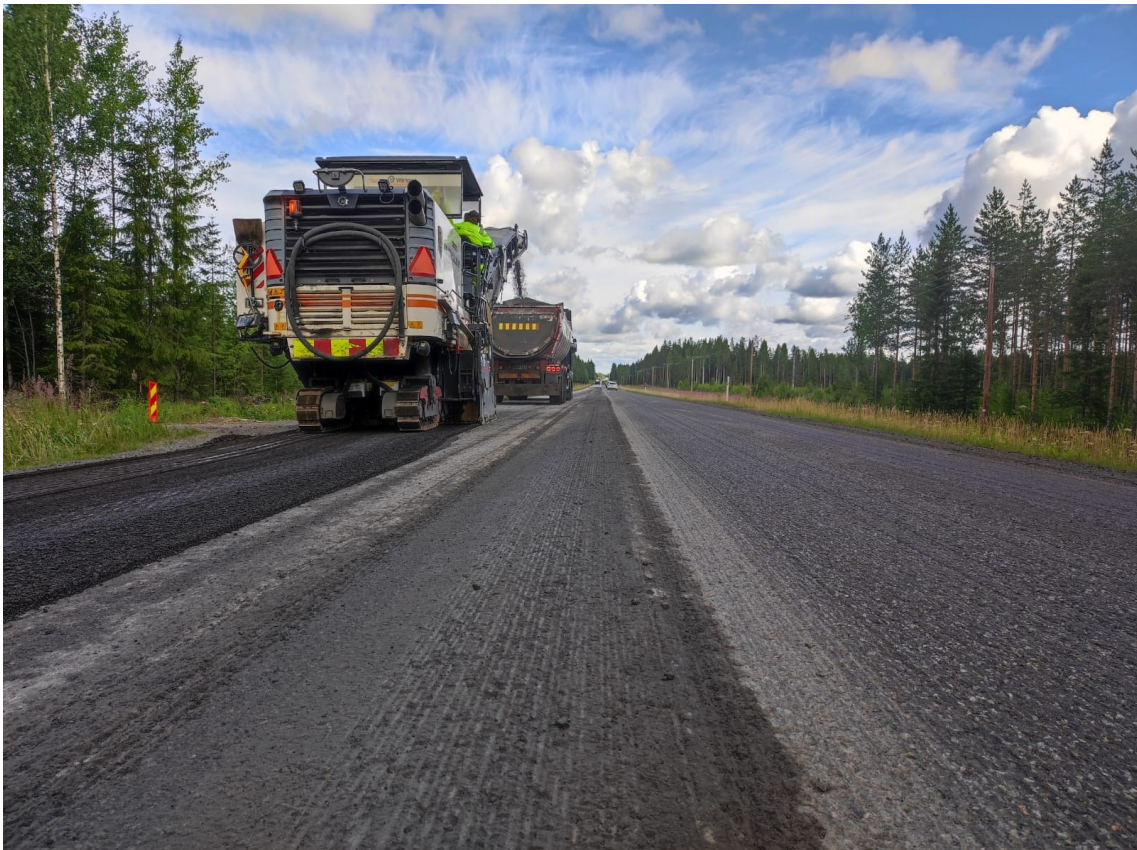
KUVA 15. Tasausjyrshintä kylmäjyrsimellä

Kohdat, joissa sivukaltevuus oli liian pieni, korjattiin ennen levennytyötä kylmäjyrsimellä. Jyrsin jyrsi vanhaa päällystettä enemmän tien ulkoreunasta verrattuna tien harjakohtaan. Tavoitekaltevuuden saavuttamiseksi käytettiin jyrsimen kallistusautomaattia. Tasausjyrshintä täytyi tehdä ennen levennytyötä, koska reunantäyttömurskeen taso määräytyi tien päällysteen tason mukaan. (Kuva 16.)

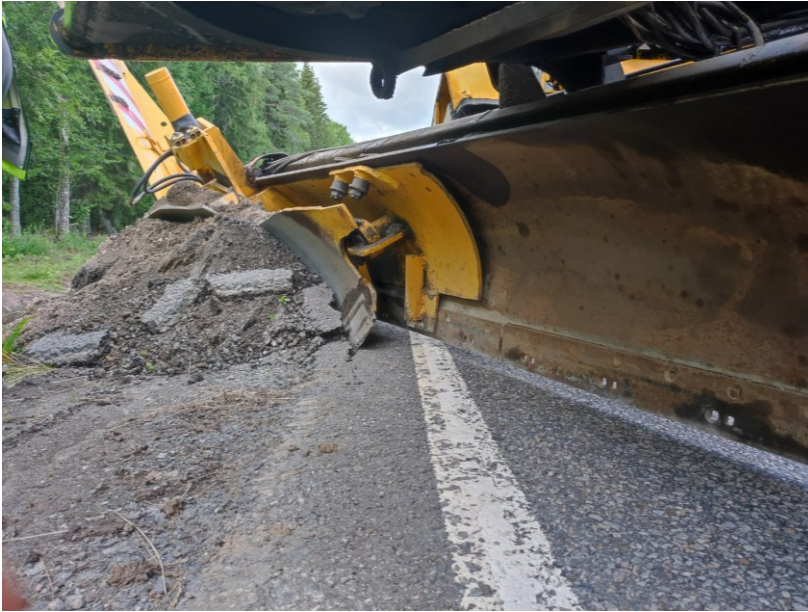
KUVA 16. Tiehöylä varustettuna reunan aukaisuterällä

Reunan leventäminen tehtiin aukaisemalla tiehöylällä tien reuna suunniteltuun syvyyteen ja leveyteen aloittaen vanhan päällysteen reunasta. Tiehöylässä oli tähän työhön suunniteltu ja rakennettu reunan aukaisuterä, joka leikkasi päällysteen reunan terävästi ja siirsi maamassaa tien ulkoluiskaan. (Kuva 17.)

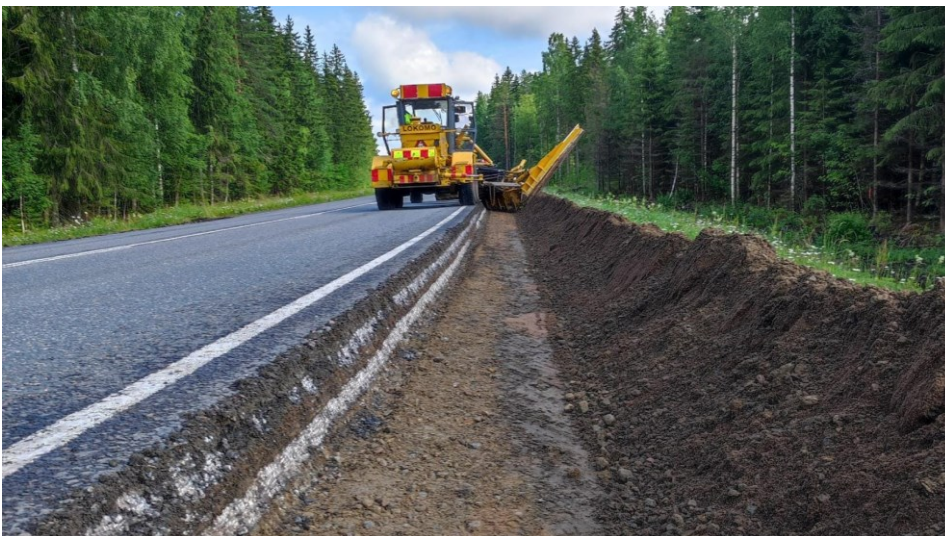
KUVA 17. Tiehöylällä tien reuna saatiin avattua nopeasti ja laadukkaasti

Kun tiehöylä aukaisi tien reunaa, oli tärkeää, että päällysteen reuna saatiin leikattua suoraksi eikä saumakohtaan jäänyt maa-aineksia. Tällä tyylillä tehdessä saavutettiin monin kertainen teho verrattuna kaivinkoneella tehtävään aukaisuun. Lisäksi siirretystä maamassoista saatiin tehtyä vastapenger ulkoluiskaan uuden kantavankerroksen tukipenkereeksi. (Kuva 18.)

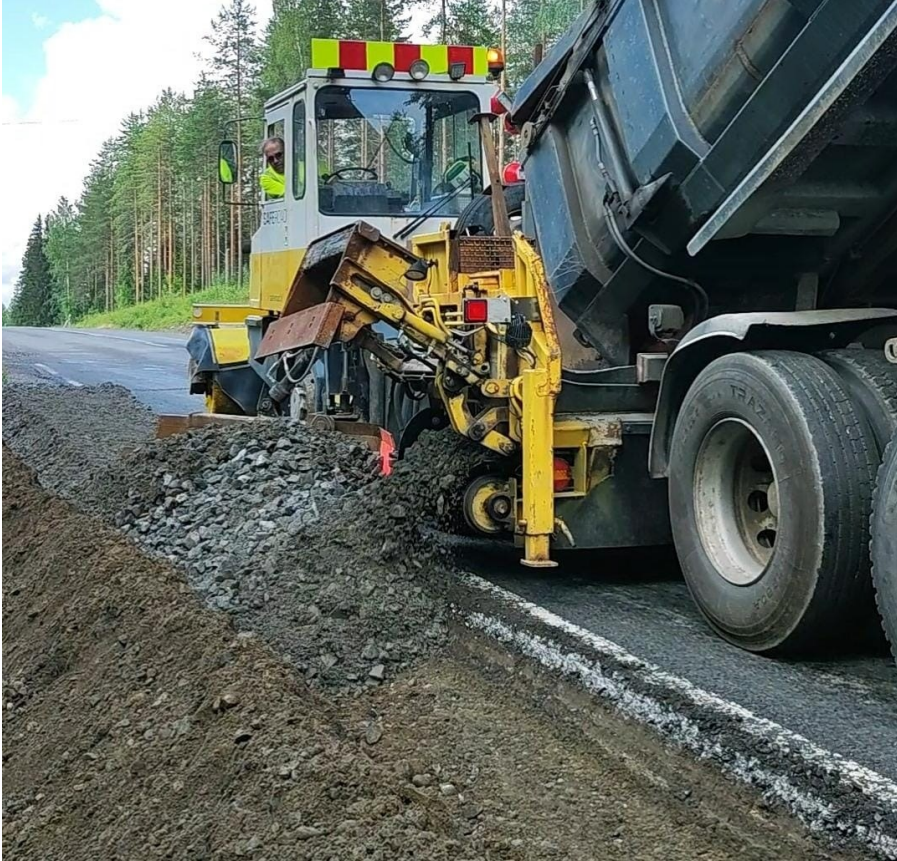
*KUVA 18. Tiehöylällä aukaistu reuna täytettiin reunantäyttökoneella*

Aukaistu reuna täytettiin työhön suunnitellulla ja rakennetulla MAFI-merkkisellä reunantäyttökoneella. Reuna täytettiin KaM 0/56 mm:n murskeella. Reunantäyttökoneessa on suppilo eli tuutti, johon kuorma-autot tyhjentävät kuormansa ja tuutin pohjassa oleva kuljetinhihna vie murskeen aukaistuun reunaan. (Kuva 19.)

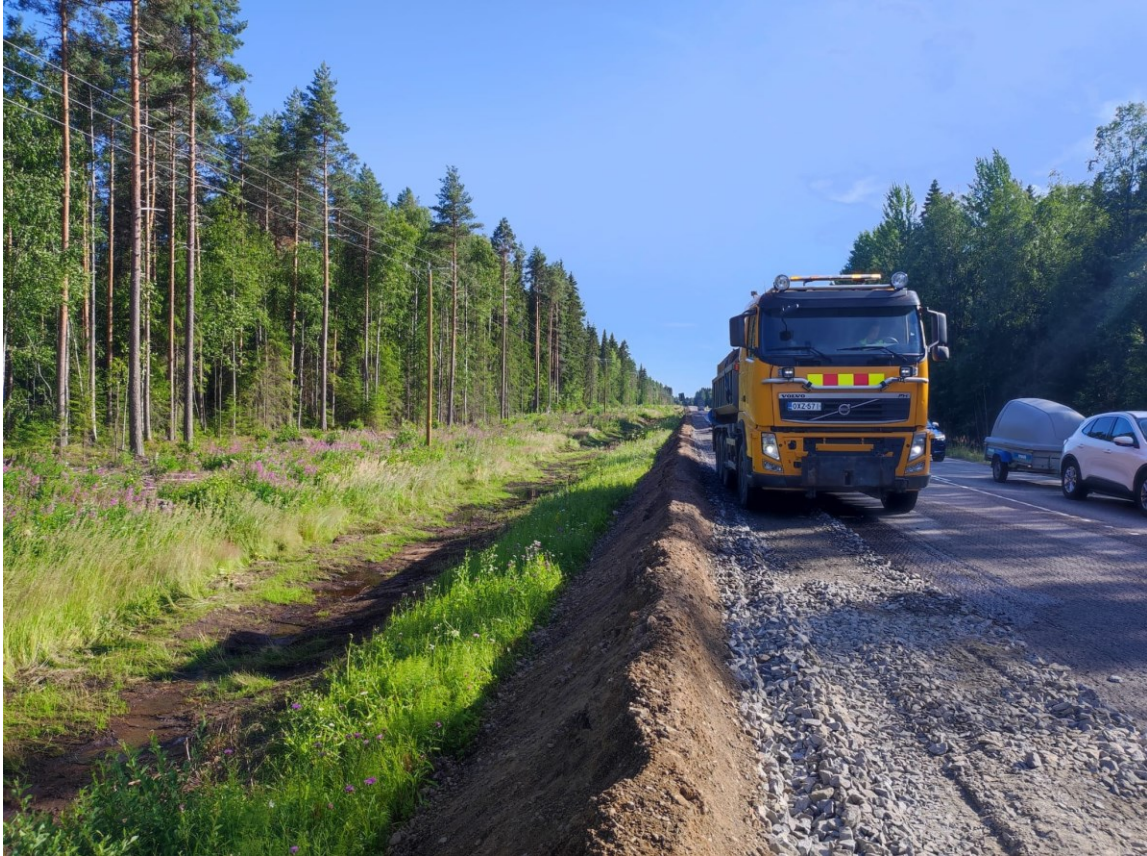
KUVA 19. Reunan tiivistämisessä käytettiin ns. kumipyörätiivistystä

Reunantäyttökoneen jälkeen reuna kasteltiin vesiautolla ja vesiauto hoiti samalla reunan tiivistämistä. Reunaa tiivistettiin myös murskeautojen renkailla. Lisäksi murskeautoissa oli vielä kuorma päällä, joka tehosti tiivistymistä. Kun tiehöylä sai reunaa tarpeeksi aukaistua, se siirtyi vesiauton perään tasaamaan ja tiivistämään levennettyä ja täytettyä reunaa. Tällaisen kumipyörätiivistyksen on havaittu olevan toimiva tiivistyskeino tämän kaltaiseen reunanlevennykseen. Havaittiin, että 6–7 yliajokertaa vesiautolla ja 2–3 yliajokertaa höylällä riittivät vaaditun tiiveyden saavuttamiseen. Jyrällä tiivistäminen ei tällaisessa tapauksessa onnistu, koska levennettävä osuus on niin kapea. Reunan tiiveyttä seurattiin Loadman pudotuspainolaitteella. Tästä lisää luvussa 6 laadun varmistaminen. (Kuva 20.)

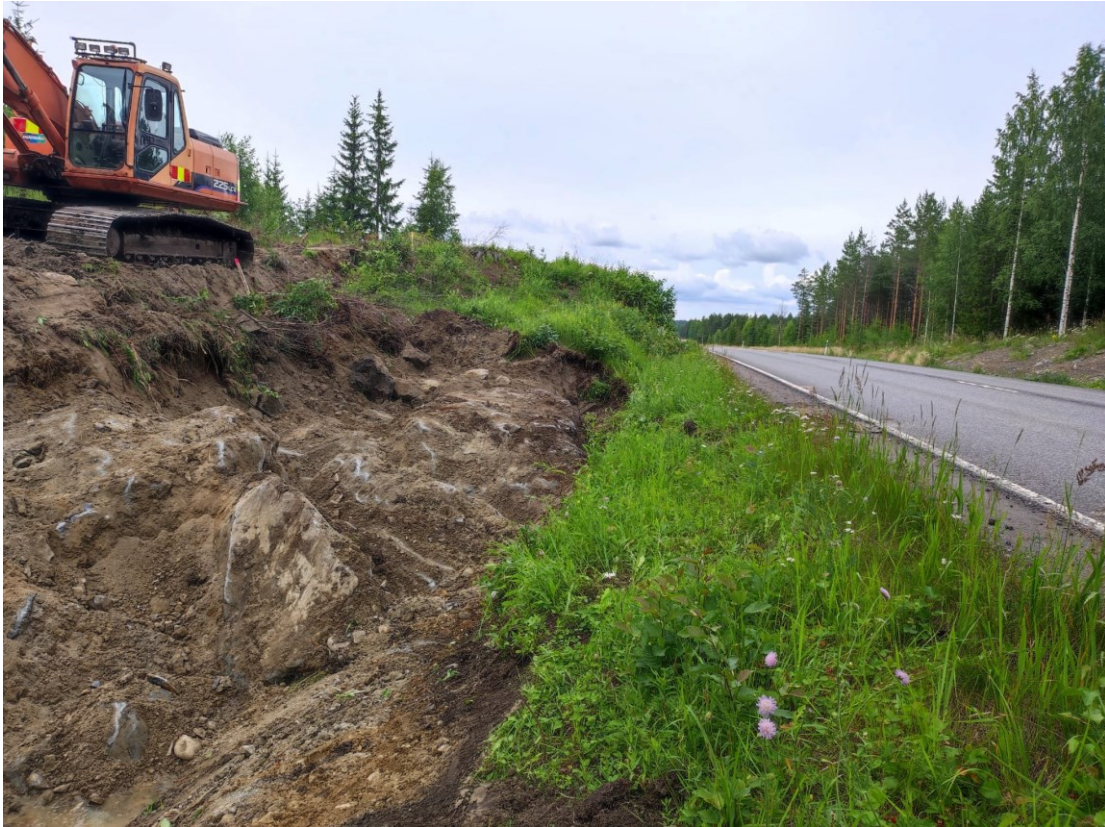
KUVA 20. Pintamaiden poistoa kaivinkoneella

Ennen louhinnan aloittamista puhdistettiin louhittavat kohdat pintamaista. Tällä saatiin louhittavan alueen kallion pinta esille ja selvisi lopullinen louhinnan laajuus. Pintamaiden poisto suoritettiin kairavinkoneella. (Kuva 21.)

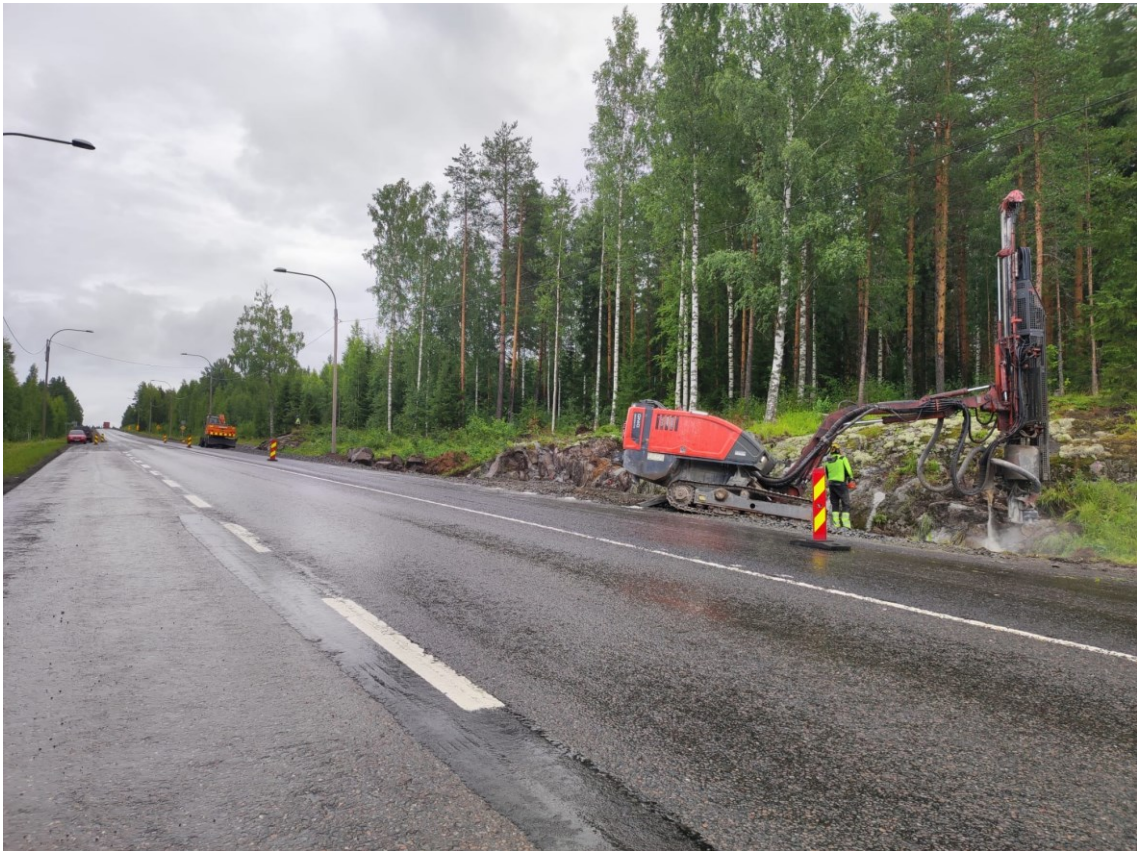
KUVA 22. Poravaunu DINO 400 RI työssään

Poraamisessa käytettiin kauko-ohjattavaa DINO-merkkistä poravaunua. Jos poravaunu ei yltänyt poraamaan tienlaidasta, täytyi sille rakentaa kaivinkoneella peti louhikkoon, koska poravaunu ei ole kovin hyvä etenemään epätasaisessa maastossa tela-alustasta huolimatta. (Kuva 23.)

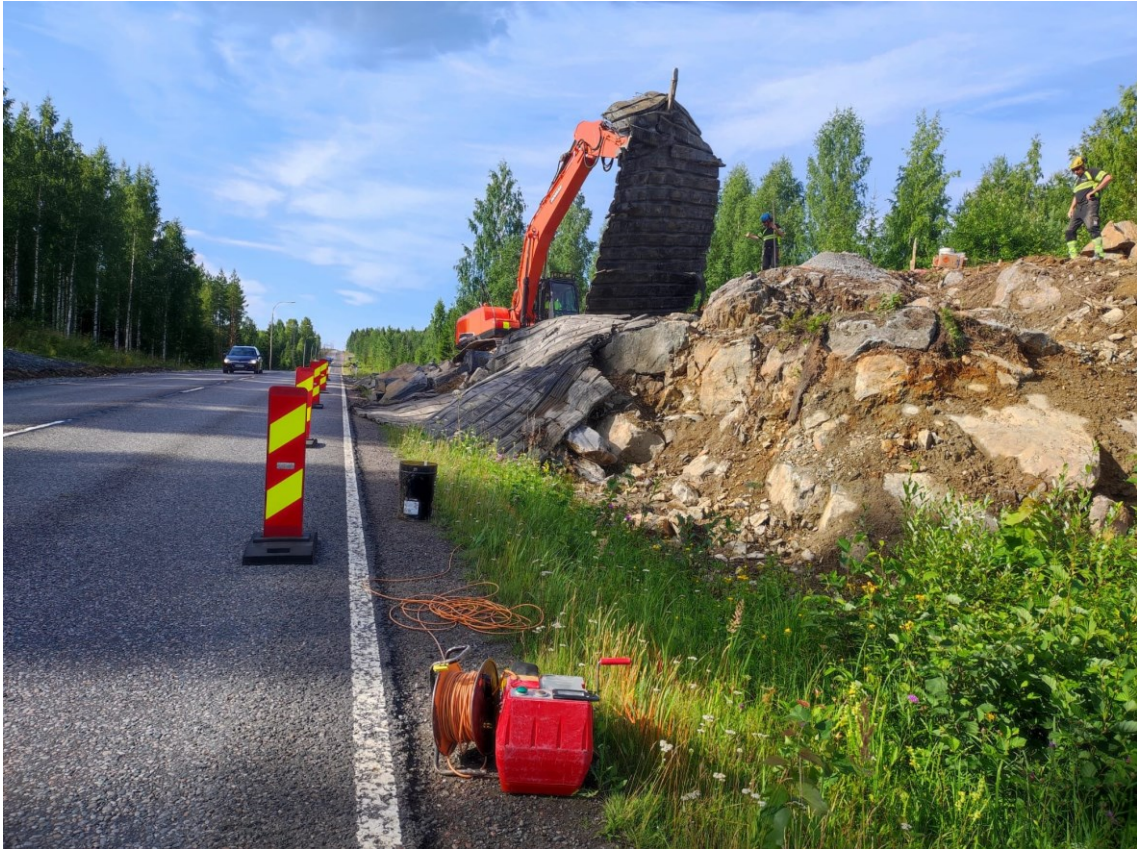
*KUVA 23. Kaivinkone nostaa suojaamisessa käytettävää kumimattoa paikoilleen*

Kun reiät saatiin porattua, panostaja aloitti reikien panostuksen ja täkkäämisen. Kun panostaja sai reiät panostettua ja täkättyä, kenttä suojattiin huolellisesti kumimatoilla. Panostaja suunnitteli ja toteutti räjäytykset siten, etteivät irtoavat kalliolohkareet pääsisi lentämään kaistalle. Tämä tarkoitti sitä, että räjäytettävät kentät pidettiin maltillisen kokoisina ja kumimattoja käytettiin suojaamisessa tarpeeksi. Kumimatot nosteltiin räjäytettävän kentän päälle kaivinkoneella panostajan ohjeiden mukaisesti. Kun kenttä saatiin suojattua, liikenne katkaistiin molemmista suunnista 300 metrin päähän räjäytyksestä. Vaarallinen alue tyhjennettiin ihmisistä ja koneet ajettiin suojaan tarpeeksi kauas. Panostaja laittoi räjäytyksestä kertovan äänimerkin soimaan ja ampui kentän turvallisesti. (Kuva 24).

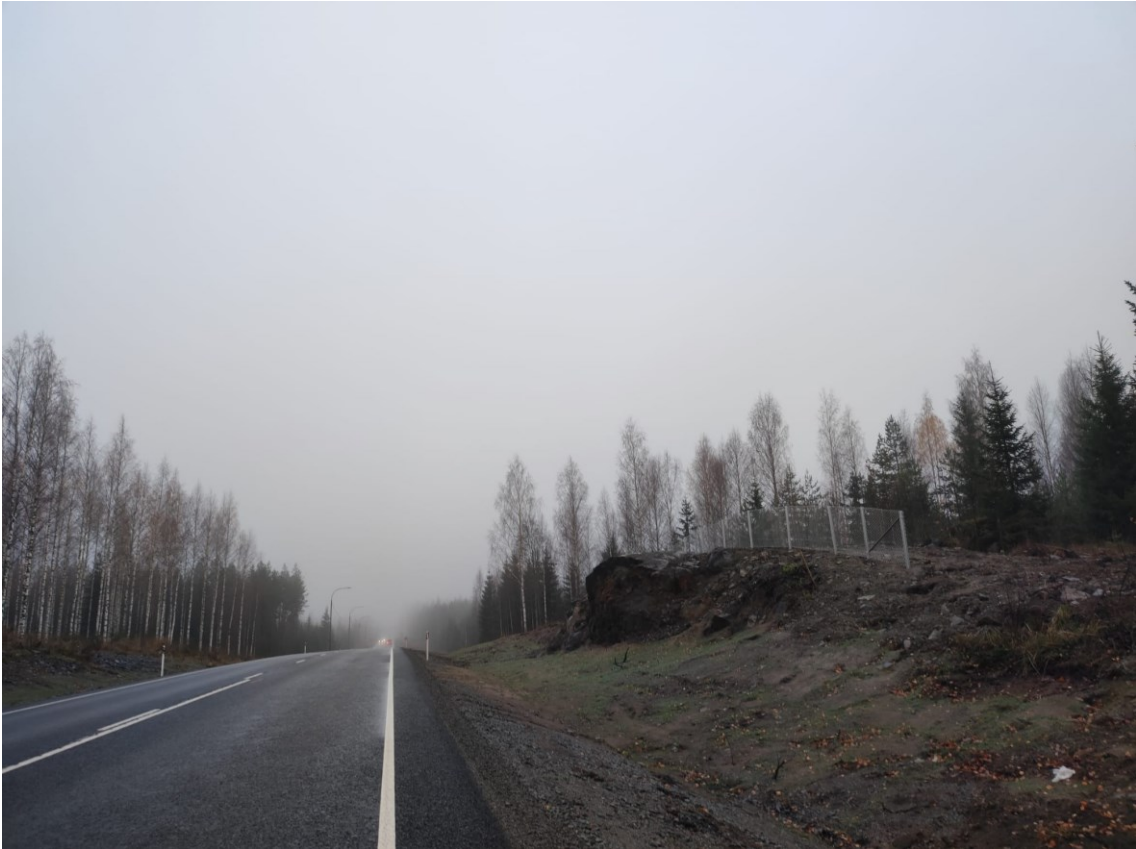
*KUVA 24. Kallioleikkauksen päälle asennettiin suoja-aita estämään mahdollinen putoaminen*

Louhinnan jälkeen louheet kuljetettiin kuorma-autolla läjitykseen. Kaivinkone lastasi louheet kuorma-auton lavalle ja samalla kaivoi louhinnan pohjan esille. Kun pohja saatiin kaivettua auki, kaapeliurakoitsija asensi kaapelit suojattuna louhittuihin kohtiin. Tämän jälkeen tehtiin maatäyttö ja maisemointi. Maatäytössä käytettiin työmaalta syntyneitä hyvälaatuisia leikkausmassoja sekä ki- viainespaikan kallion pintomisesta syntyneitä maa-aineksia. Yksi kallioleikkauksen kohta tieosalla 141 vaati suoja-aidan kallioleikkauksen päälle. Tämä kallioleikkauksen kohta näkyy kuvassa 24. Kuvien 24 ja 25 välillä voi verrata, miten kallioleikkauksen kohta muuttui louhinnan myötä. (Kuva 25.)

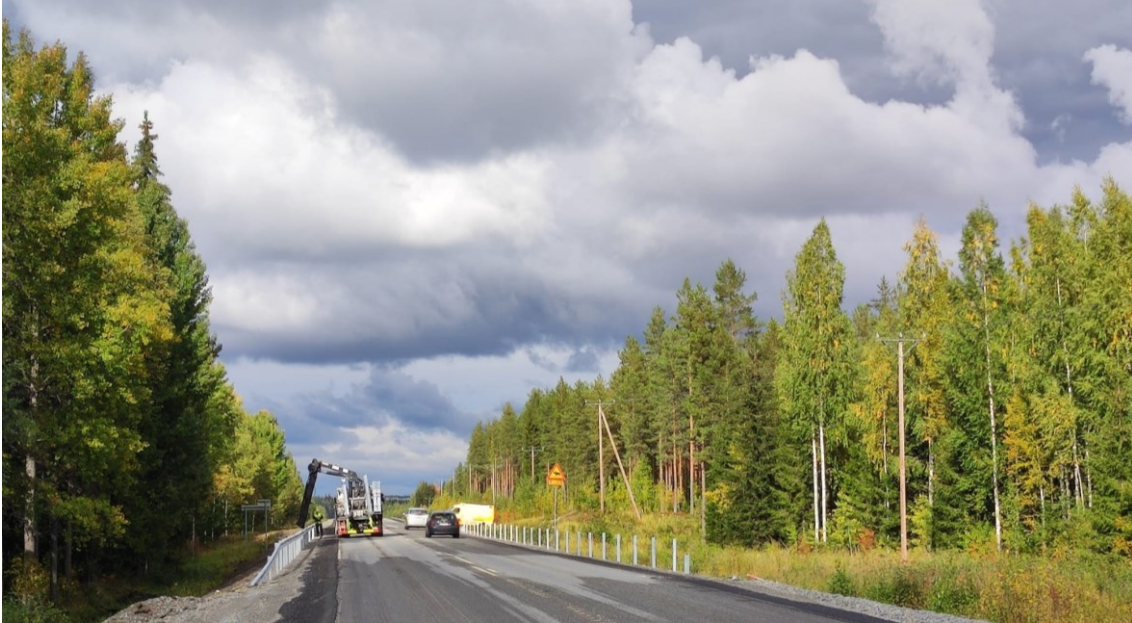
*KUVA 26. Kaiteiden asennusta*

Kaiteiden asennus eteni siten, että ensimmäisenä merkattiin maastoon kaidepylväiden kohdat. Kun kohdat oli merkattu, asennettiin kaidepylväät paikoilleen. Seuraavaksi kiinnitettiin kaide eli johde kaidepylväisiin. (Kuva 27.)

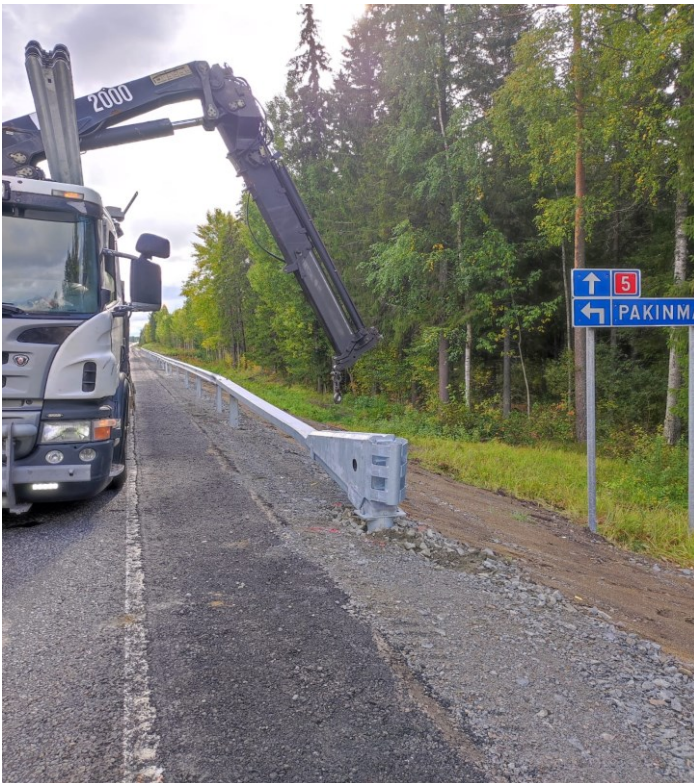
*KUVA 27. Kokoonpainuva kaiteen pää*

Kaiteet varustettiin kokoonpainuvilla kaiteen päillä, jotka asennettiin kaiteen alkupäähän. Tällä parannettiin mahdollista törmäysturvallisuutta. Kokoonpainuvat kaiteen päät asennettiin standardin draftEN 1317-7 kokoonpainuvat kaiteen päät mukaisesti. (Kuva 28.)

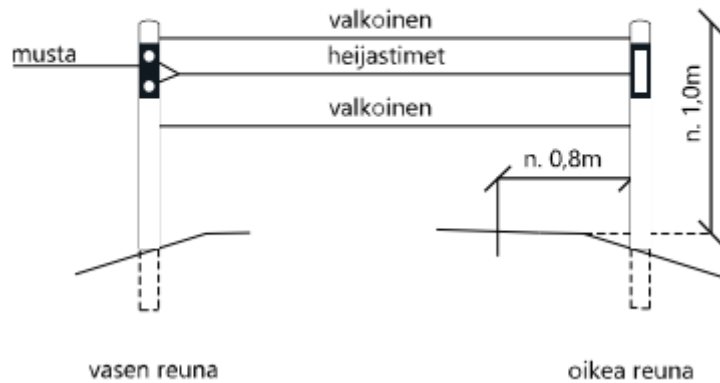
KUVA 28. Reunapaalun sijoitus poikkileikkauksessa (Väylävirasto 2020, 387.)

Kohteelle asennettiin reunapaalut parantamaan optista ohjausta etenkin pimeään aikaan. Reunapaalut asennettiin 60 metrin välein Väyläviraston ohjeiden mukaisesti. (Kuva 29.)

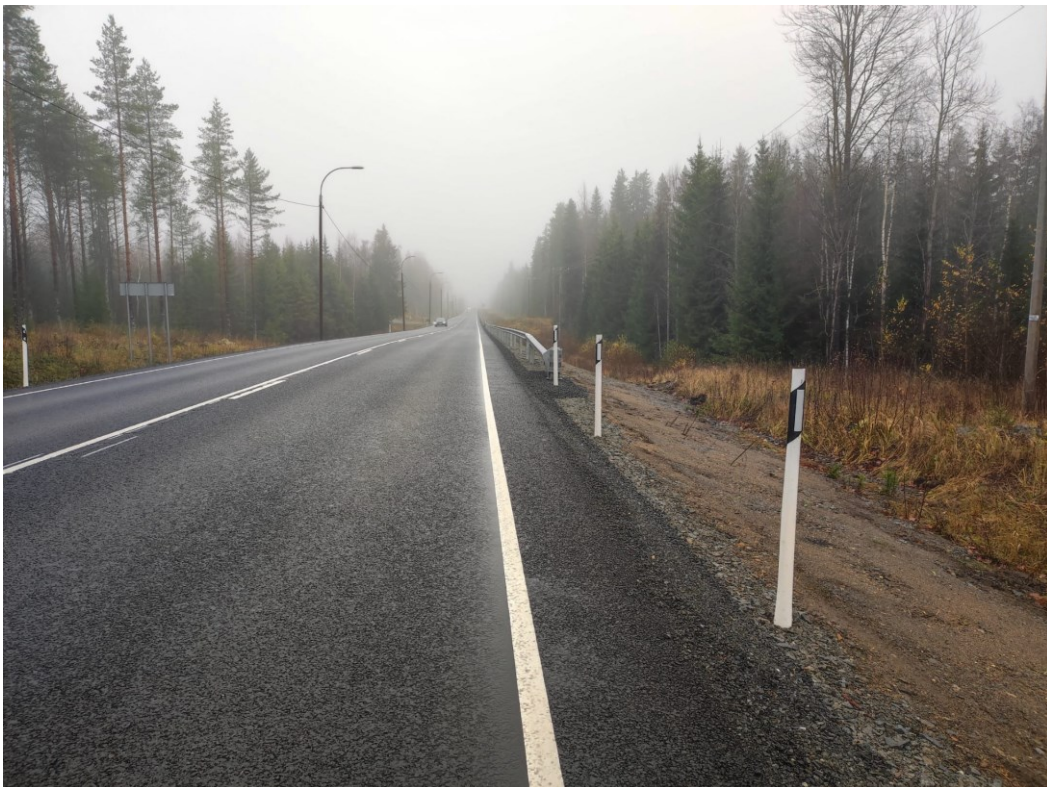
KUVA 29. Reunapaalujen asennustapa kokoonpainuvan kaiteen pään kohdalla

Kokoonpainuviin kaiteiden päihin asennettiin kolme reunapaalua peräkkäin parantamaan kaiteen alkamiskohdan havainnointia (kuva 30).

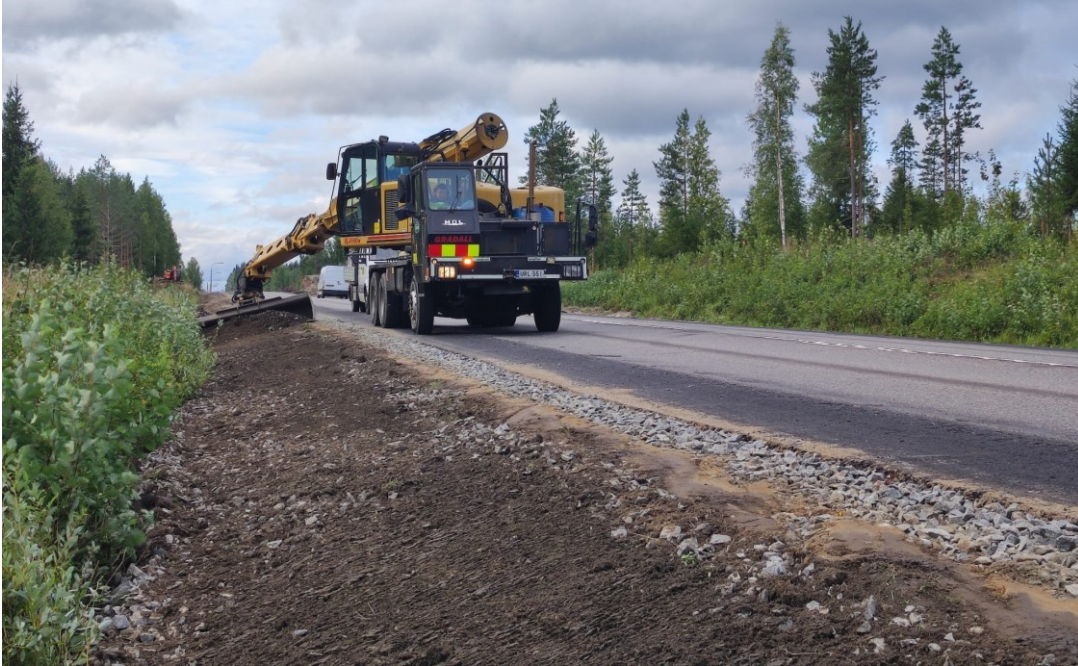
*KUVA 30. Gradall luiskakone viimeistelee tien sisäluiskaa*

Levennysosan aukaisussa tiehöylän terä kuljetti maamassat tien sisäluiskaan. Luiskissa olevat maamassat muotoiltiin Gradall-merkkisellä luiskakoneella, joka oli rakennettu kuorma-auton rungon päälle. Luiskakoneella siistiä luiskaa syntyi nopeasti. (Kuva 31.)

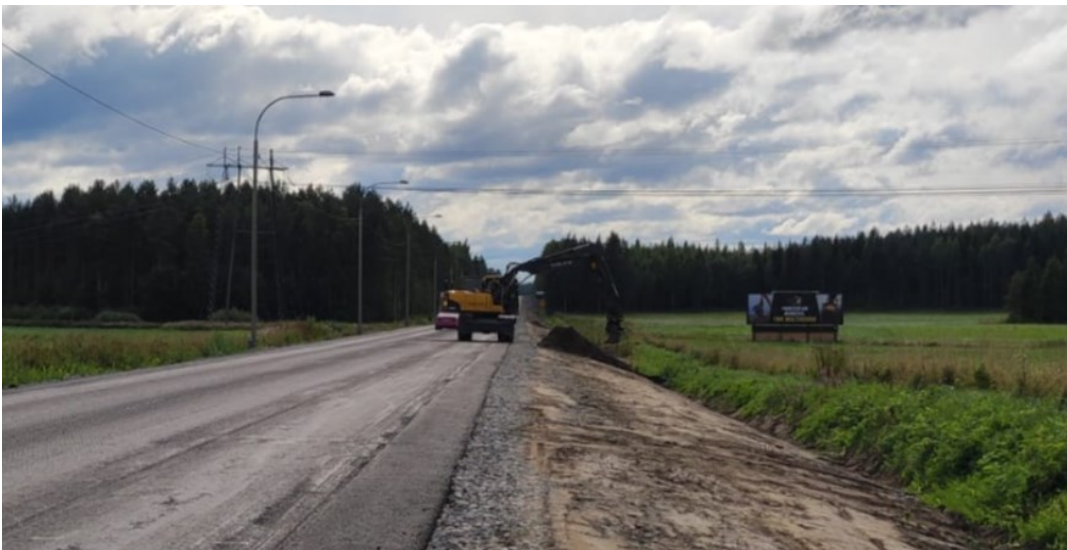
*KUVA 31. Kaivinkone kerää ylimääräisiä maita luiskasta*

Kaikki reunanaukaisussa syntyneet maamassat eivät kuitenkaan mahtuneet luiskiin. Gradall teki ylimääräisistä maista kasoja, jotka kerättiin kaivinkoneella kuorma-auton lavalle ja kuljetettiin jätykseen. (Kuva 32.)

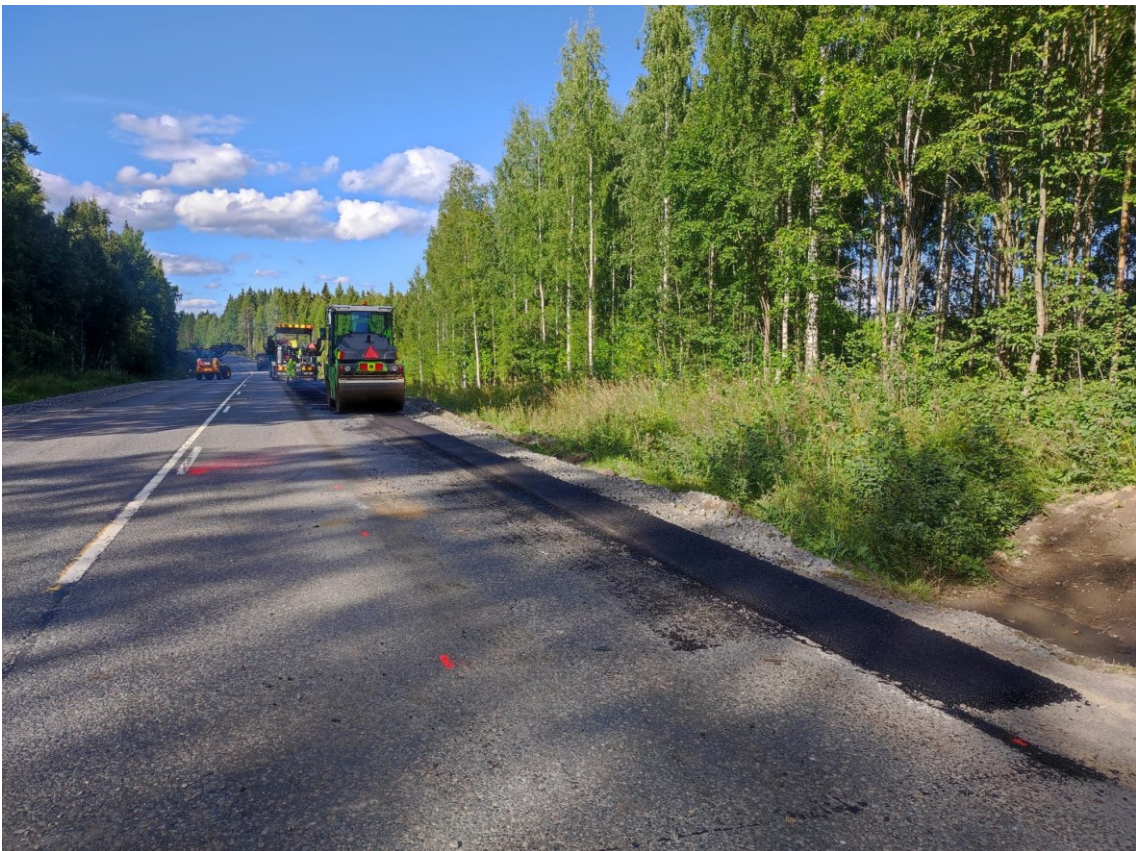
KUVA 32. Levennysosan päälystämistä

Levennysosan päälystäminen tehtiin asfalttibetoni (AB) päälystellä, AB 16 massalla. Massaa levitettiin 120 kg/m<sup>2</sup> menekillä. Massa levitettiin levennysosaan tavallisella asfaltinlevittäjällä. Työn helpottamiseksi levittäjään rakennettiin metallilevystä sellainen osa, että asfalttimassaa levisi ainoastaan levennysosalle. Metallilevy esti massan leviämisen kaistalle. Levennysosaa päälystettäessä oli tärkeää merkata uuden päälysteen reuna tarkasti, jotta päästiin uudessa poikkileikkauksessa esitettyyn päälysteen leveyteen. Lisäksi oli huomioitava, että levennysosan päälyste levitettiin noin 5 cm leveämpänä, kuin pintalaatta, jotta pintalaatan reunat kestäisivät paremmin. (Kuva 31.)

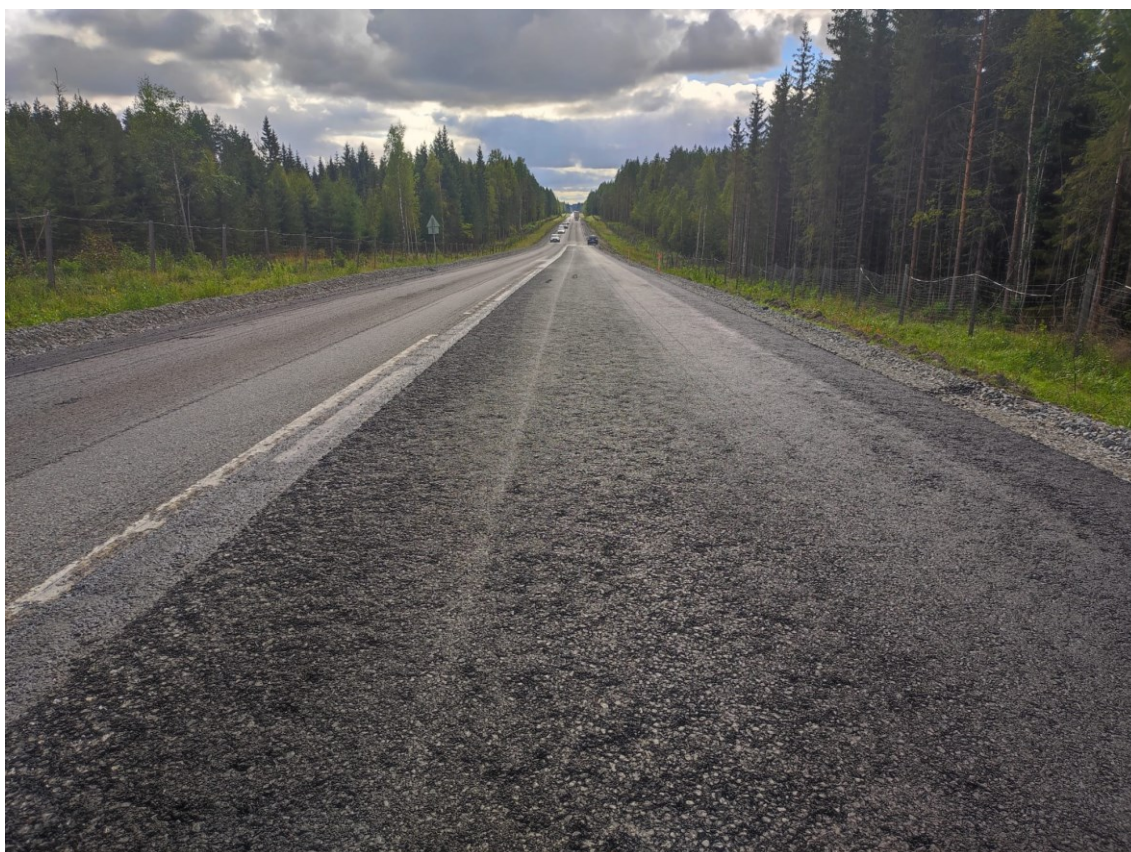
KUVA 33. Sivukaltevuuden korjaaminen tasausmassalla

Kohteelle tehtiin sivukaltevuuden korjauksia kohtiin, joissa tien sivukaltevuus oli liian pieni tai suuri. Kohdissa, missä tien sivukaltevuus oli liian suuri, tehtiin kaltevuuden korjaaminen tasausmassa-korjauksena (TAS).

Ensin tasattaviin kohtiin levitettiin bitumiemulsioliima, jonka jälkeen kohta päällystettiin ohuella päällyste kerroksella siten, että tien ulkoreunaan tuli paksumpikerros massaa verrattuna tien harjakohtaan. Näin tien sivukaltevuus saatiin korjattua suunniteltuun kaltevuuteen. Suunniteltu sivukaltevuus vaihteli tienkohdasta riippuen, pääosin kaistat tehtiin 3 % sivukaltevuuteen. Tasauksissa käytettiin samaa massaa, mitä käytettiin levennyksen päällystämiseen, eli AB 16 massaa. (Kuva 32.)
