**VALTATIEN 5 LEVENTÄMINEN VÄLILLÄ JUVA-JOROINEN**

Tommi Mehtälä  
Opinnäytetyö  
Syksy 2022  
Rakennustekniikan koulutusohjelma  
Oulun ammattikorkeakoulu

Tämän opinnäytetyön tavoitteena oli perehtyä yleisellä tasolla tien rakenteen parantamiseen ja erityisesti tien leventämiseen rakenteenparantamismenetelmänä. Lisäksi työssä kuvattiin Valtatien 5 leventämisen työvaiheet rakenteenparantamis- ja päällystystöissä välillä Juva-Joroinen.

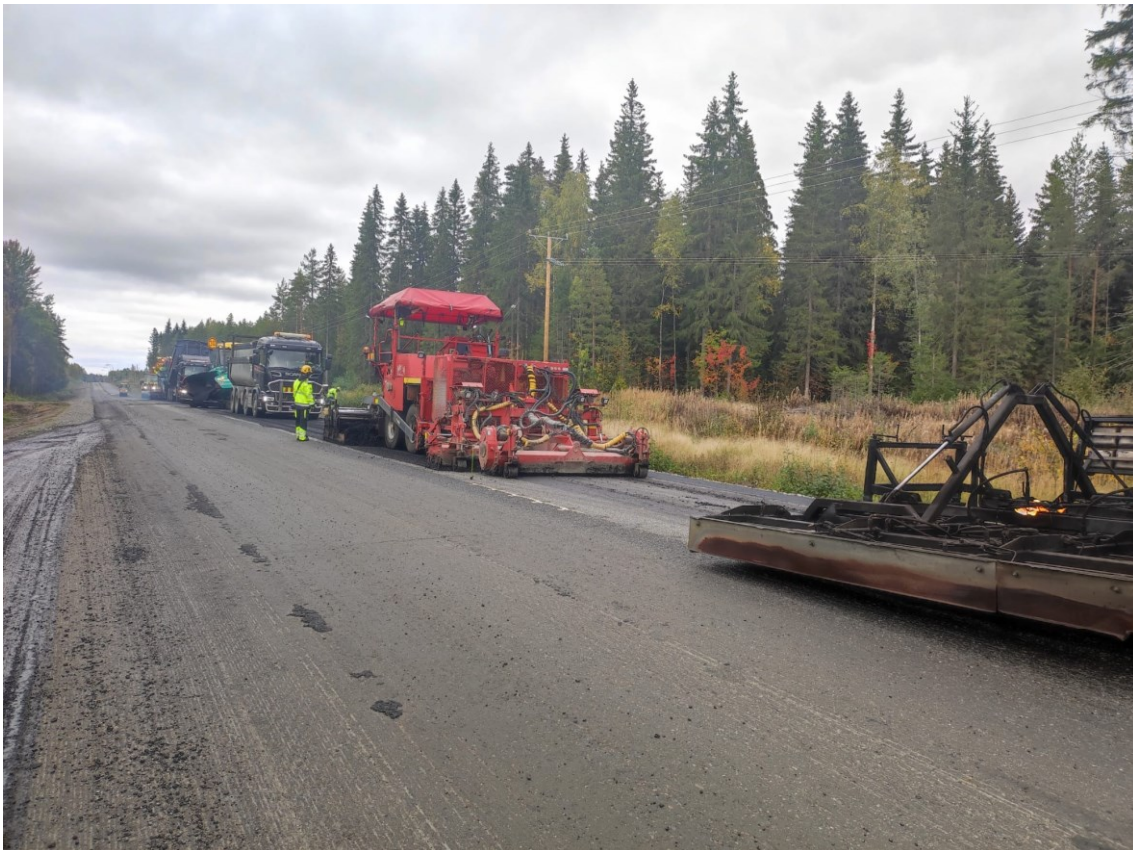
*KUVA 34. Kuvassa näkyy punainen MPKJ-laite, jonka edessä näkyy lämmitin. MPKJ-laitteen perässä tulee asfaltinlevittäjä, joka levittää lopullisen pintalaatan kuumajyritylle alustalle.*

massalla, massaa levitettiin 100 kg/m<sup>2</sup> menekillä, mikä tarkoitti noin 4 cm paksua laattaa tiivistetynä. Kohde päällystettiin MPKJ-menetelmällä (massapinta kuumajyritylle alustalle). Tässä menetelmässä vanha päällyste kuumennettiin erillisillä lämmittimillä, jyrättiin jyrsimellä (rapsu), jossa oli asfaltinlevittimen perä. Rapsu tasoitti kuumen jyrityn asfaltin tasaiseksi pohjaksi, johon uusi pinta tarttuu hyvin. MPKJ-menetelmällä saatiin vanhan tien pinnan urat ja pienet epätasaisuudet oikaistua. Tämä työvaihe vaati saumatonta yhteistyötä koneen käyttäjiltä, että alustan lämpötilat pysyivät vaadituissa lukemissa. Koneen käyttäjät huolehtivat, etteivät lämmittimet karanneet liian kauaksi MPKJ-laitteesta, eikä MPKJ-laite karannut liian kauas asfaltinlevittäjästä. (Kuva 33.)

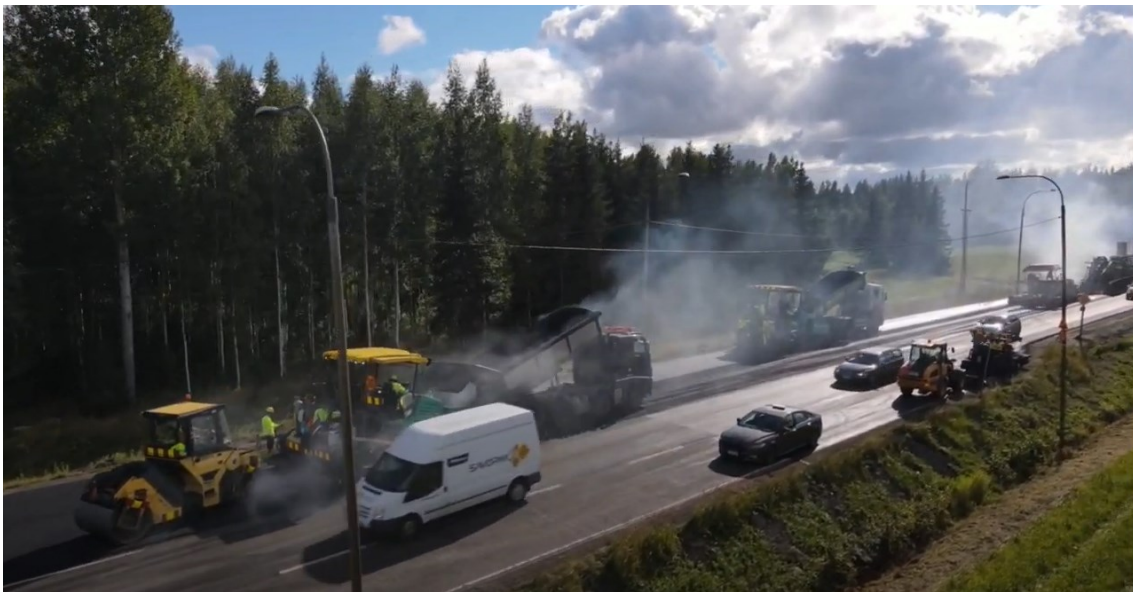
*KUVA 35. Pintalaatan levitystä. Kuvassa näkyy oikeasta reunasta lukien grilli, rapsu, lippakone, kaistakone ja esijyräystä hoitava kaksivalssijyriä. (Kinnari 2022.)*

Asfaltin levityksessä käytettiin seuraavanlaisia koneita ja laitteita: kuorma-autolla vedettävä kuumennin (grilli), MPKJ-laite (rapsu), pyörialustainen asfaltinlevittäjä (lippakone), tela-alustainen asfaltinlevittäjä (kaistakone), 2 kpl kaksivalssijyriä ja kolmivalssijyriä. Lisäksi käytössä oli liimamopo, jolla levitettiin bitumiemulsioliima massapinnattaville alueille, joihin ei tehty MPKJ käsittelyä, kuten kaikki pienalueet. Pienalueita oli kaikki muut päällystettävät alueet paitsi tien kaistat. Työssä syntyvien jätteiden siivoamiseen sekä aikaisemmin levitetyn päällysteen saumakohdan aukaisuun käytettiin pientä pyöräkuormaajaa, jossa oli lisävarusteena kauha ja harjakone. (Kuva 34.)

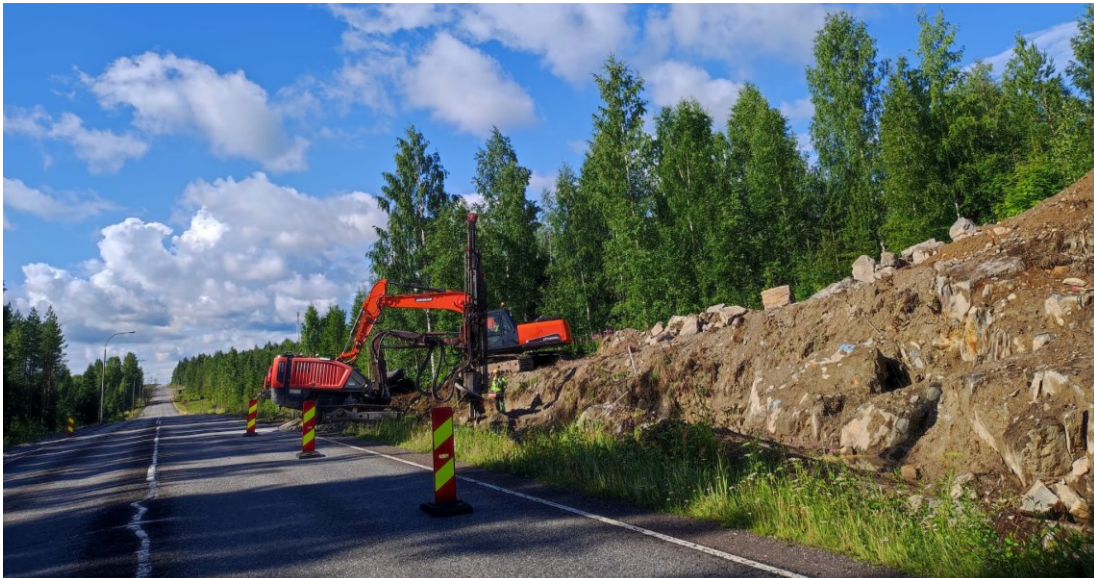
KUVA 37. Kaistoja kavennettu lamellien avulla

Esimerkiksi kuivatustöissä työskenneltävän osuuden nopeus laskettiin 50 km/h nopeudelle. Liikenteenohjausta ei käytetty, jos kaivinkone pystyi työskentelemään kokonaan tien luiskassa. Jos koneella jouduttiin tulemaan kaistalle, otettiin liikenteenohjaajat tielle. Samalla tyyllillä edettiin myös louhintatöissä, lukuun ottamatta ampumishetkeä, jolloin liikenne pysäytettiin aina liikenteenohjaajien avulla. Työskentelyolosuhteet ja liikennejärjestelyt pyrittiin järjestämään siten, että koneet pysyivät mahdollisimman paljon kaistojen ulkopuolella ja näin ollen aiheutettiin mahdollisimman vähän haittaa tiellä liikkujille. Kaistoja kavennettiin lamellien avulla siten, että liikennettä ei tarvitse pysäyttää, vaan liikenne pääsi kulkemaan turvallisesti työmaan ohitse molempiin suuntiin. Nopeusrajoitus laskettiin 50 km/h nopeuteen. (Kuva 38.)

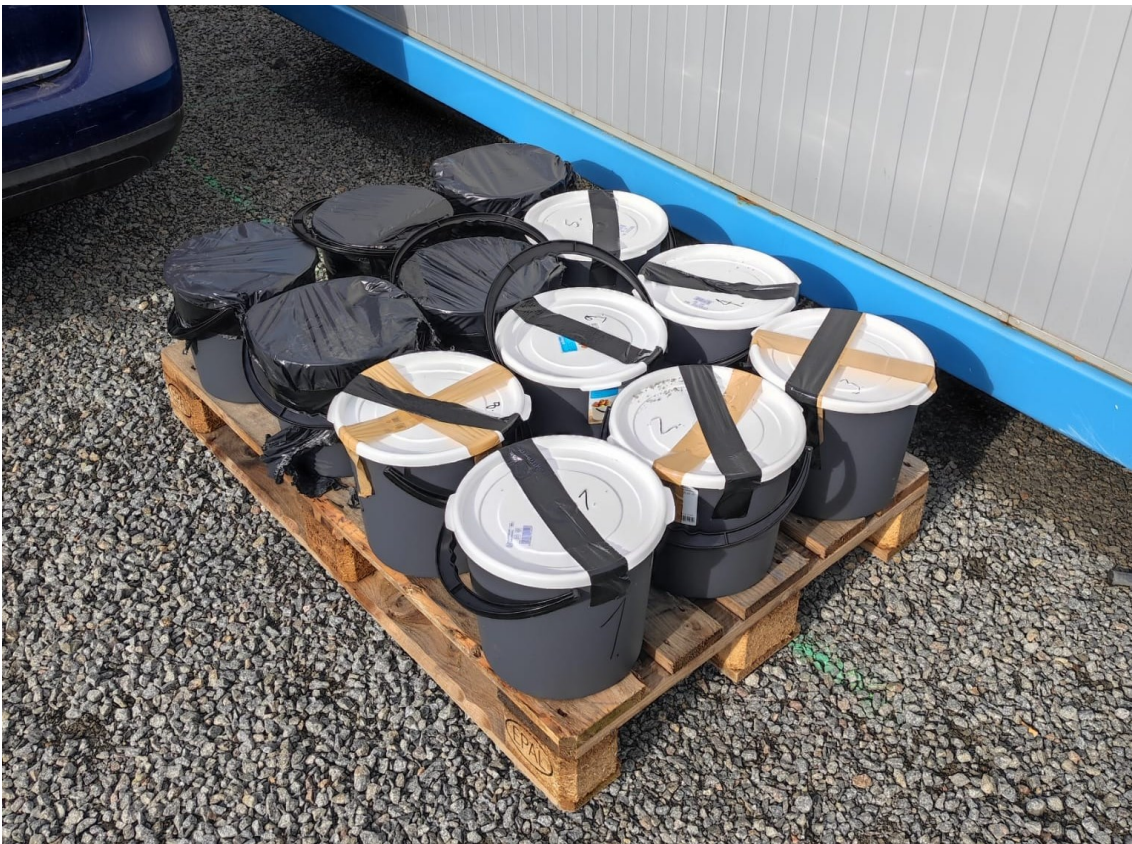
*KUVA 38. Valmiin kantavankerroksen rakennenäytteet otettiin lapiolla ämpäreihin, jotka lähetettiin laboratorioon tutkittavaksi.*

Levennysosan valmiista kantavasta rakennekerroksesta otettiin rakennenäytteet laatuvaatimusten mukaisesti, jotka urakoitsija tutkitutti itse laboratorioissa ja toimitti tutkimustulokset tilaajalle. Valmiista kantavastakerroksesta otetuilla rakennenäytteillä osoitettiin, että kiviaines on säilyttänyt ominaisuutensa levitys- ja tiivistystyön jälkeen. (Kuva 39.)

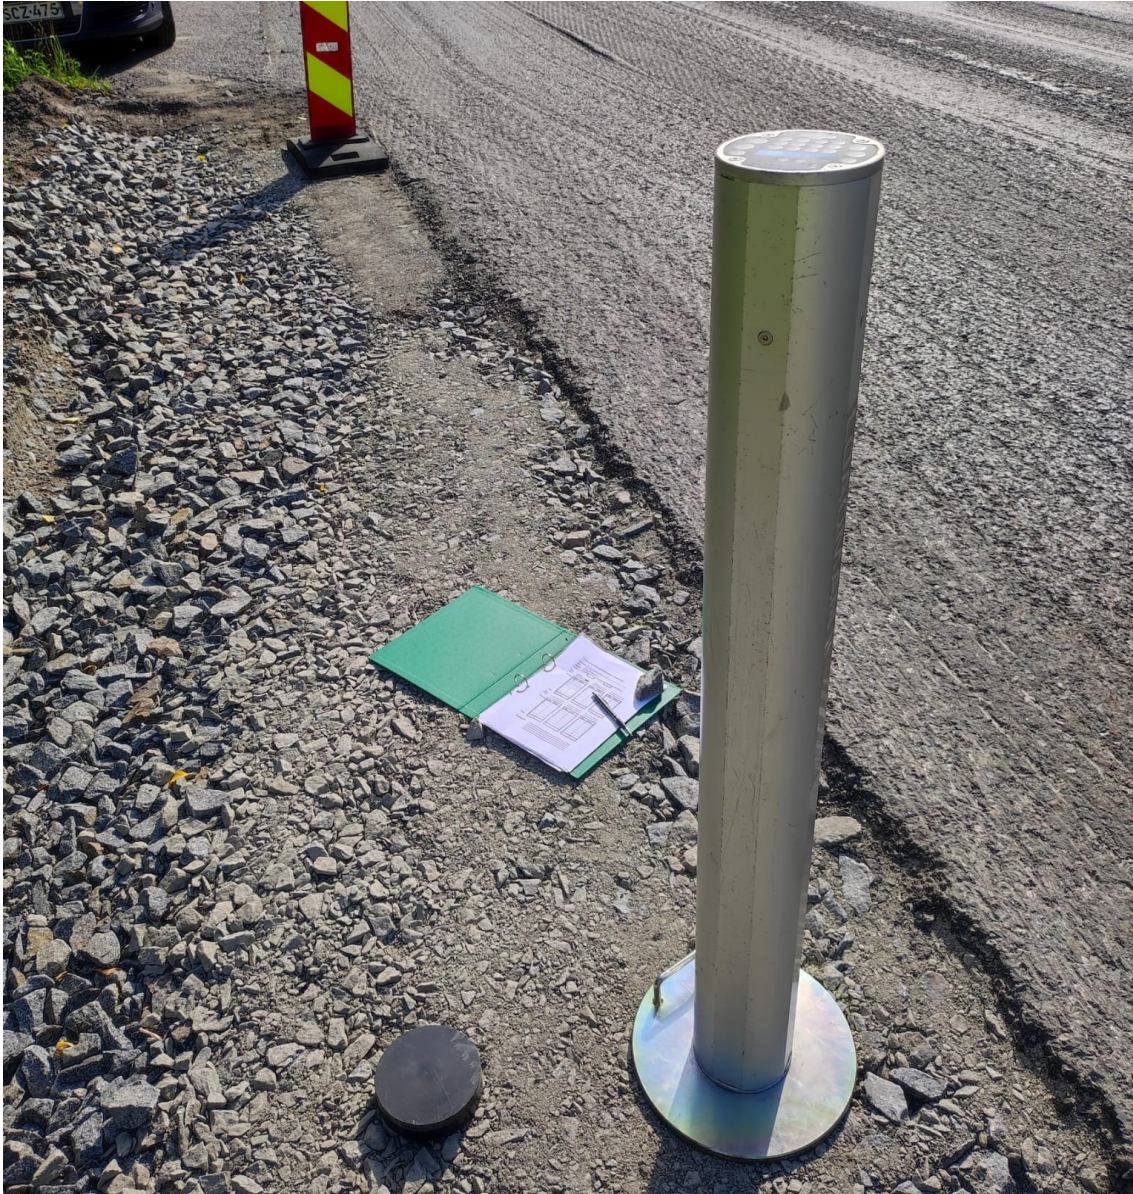
KUVA 39. Loadman-merkkinen kevyt pudotuspainolaite

Levennysosan tiiveys mitattiin Loadman-merkkisellä pudotuspainolaitteella. Tällä varmistettiin, että tiivistystyössä oli saavutettu vaadittu tiiveysaste. Mittauksia tehtiin vaadittu määrä ja tulokset raportoitiin tilaajalle laatuvaatimusten mukaisesti. Tiiveysasteen piti olla keskiarvoltaan 95 % ja yksittäinen tiiveysasteen mittaustulos sai olla 90 %. Tiiveysasteen saavuttamisessa ei ollut ongelmaa tällä kohteella. Näin voitiin todeta, että ns. kumipyörätiivistys oli toimiva ratkaisu tämän kaltaisessa työssä. Kevyellä pudotuspainolaitteella mitattiin rakennekerroksen painumaa. Mittaus tapahtui laitteen sisällä olevan painon avulla. Paino viritettiin putken yläpään ja pudotettiin nappia painamalla

alas. Rakennekerroksen tiiveysasteen selville saamiseksi tehtiin laitteella pudotussarjoja. Pudotuksia tehtiin niin monta, että laitteen ilmoittama E-moduuliluku vakioitu (saavutti maksimitasonsa). Tiiveysasteen selville saamiseksi tarvittiin yleensä n. 4–6 pudotusta mitattavasta kohdasta. (AL-Engineering Oy 2015.) (Kuva 40.)

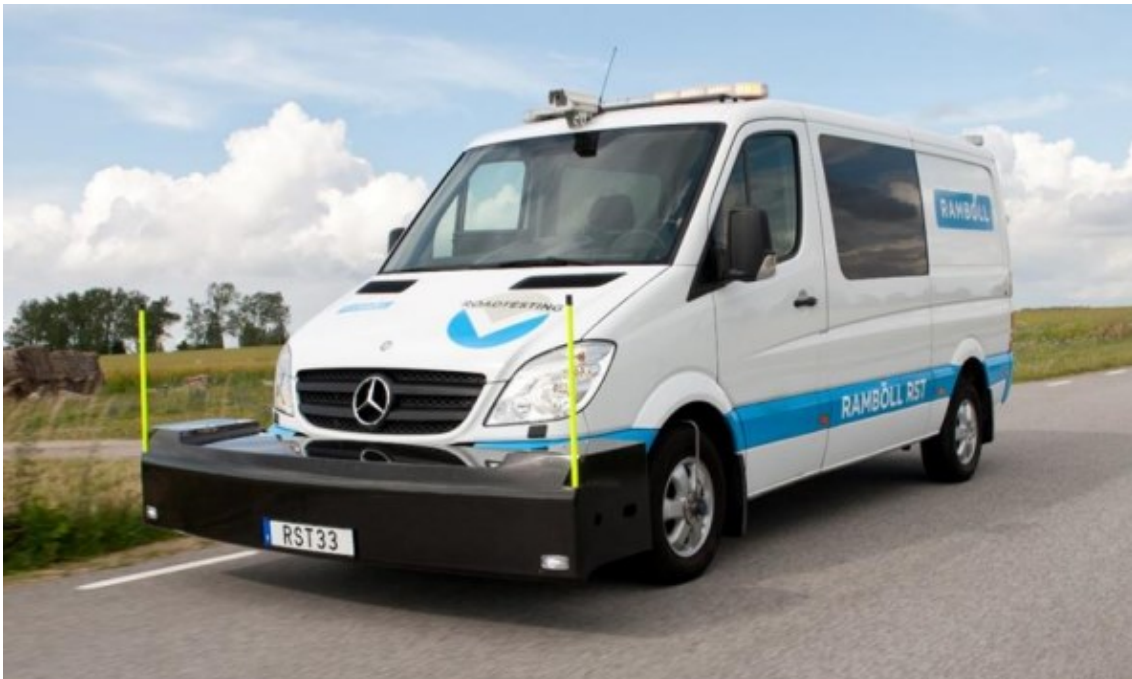
Kuva 40. Palvelutasomittausauto (Ramboll 2019.)

Valmiista päällysteestä tutkittiin pinnan tasaisuus, alku-urat ja sivukaltevuus palvelutasomittauksella (PTM-mittaus). PTM-mittaus tehdään henkilöautolla, johon on asennettu mittalaitteet. (Kuva 41.)

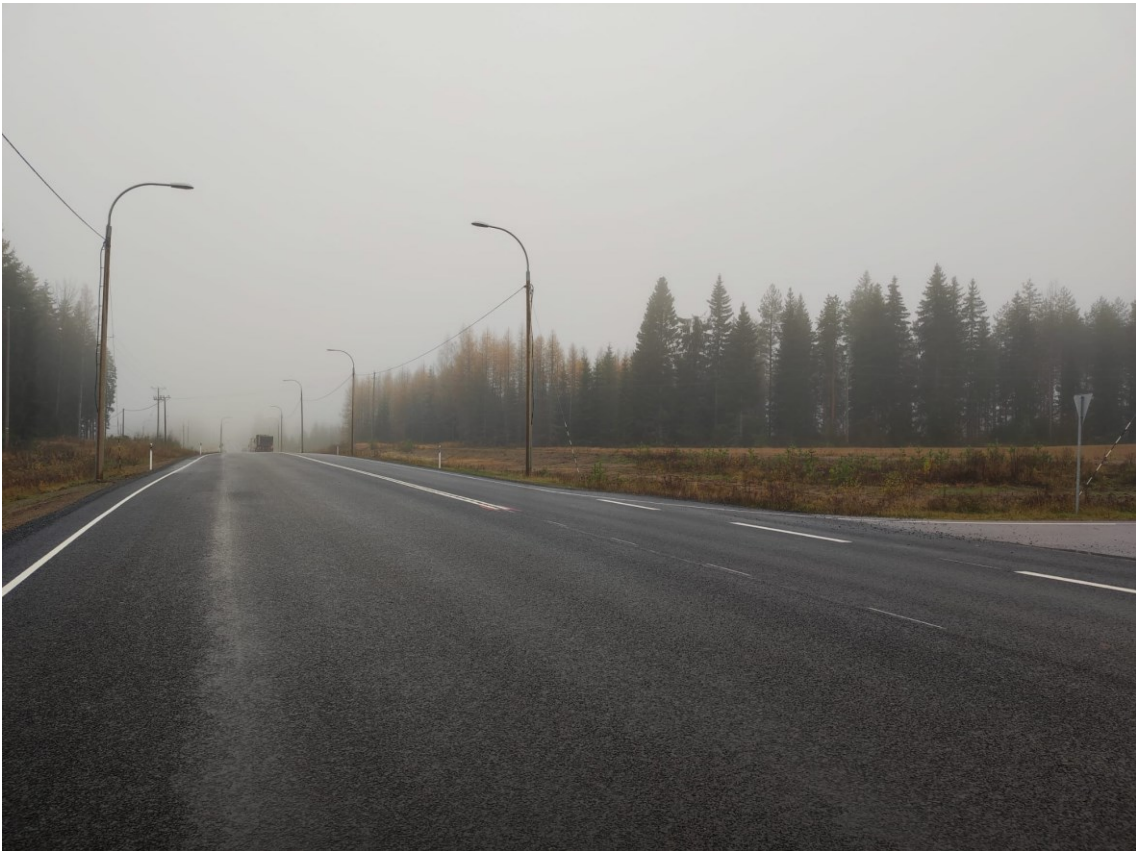
*KUVA 41. Valmis SMA-päällyste. Kuvassa näkyy myös valmiit tiemerkinnot. Tiemerkinnot eivät sisällyneet tähän urakkaan. ELY-keskus tilasi tiemerkinnot suoraan tiemerkinnotä tekevältä firmalta.*

Tien pinnan tasaisuus ilmoitetaan IRI-arvona. IRI (International Roughness Index) on kansainvälinen epätasaisuusluku. Päällysteen tasaisuutta mitattaessa käytetään kahta IRI-arvoa. **IRI** (tien pituussuuntainen tasaisuus välillä 0,5–50 m) ja **IRI4** (tien pituussuuntainen tasaisuus välillä 0,5–4

m). Tällä kohteella päällysteen tasaisuus arvoitettiin IRI4-arvon mukaan. Kohteella onnistuttiin tekemään tasainen pinta koko välille. (Kuva 42.)
