OIKAISTUN JA OIKAISEMATTOMAN KYLPYHUONEEN SEINÄN
VERTAILU LINJASANEERAUSKOHTEESSA

Opinnäytetyö
Toukokuu 2014

Toimeksiantaja NCC Rakennus Oy

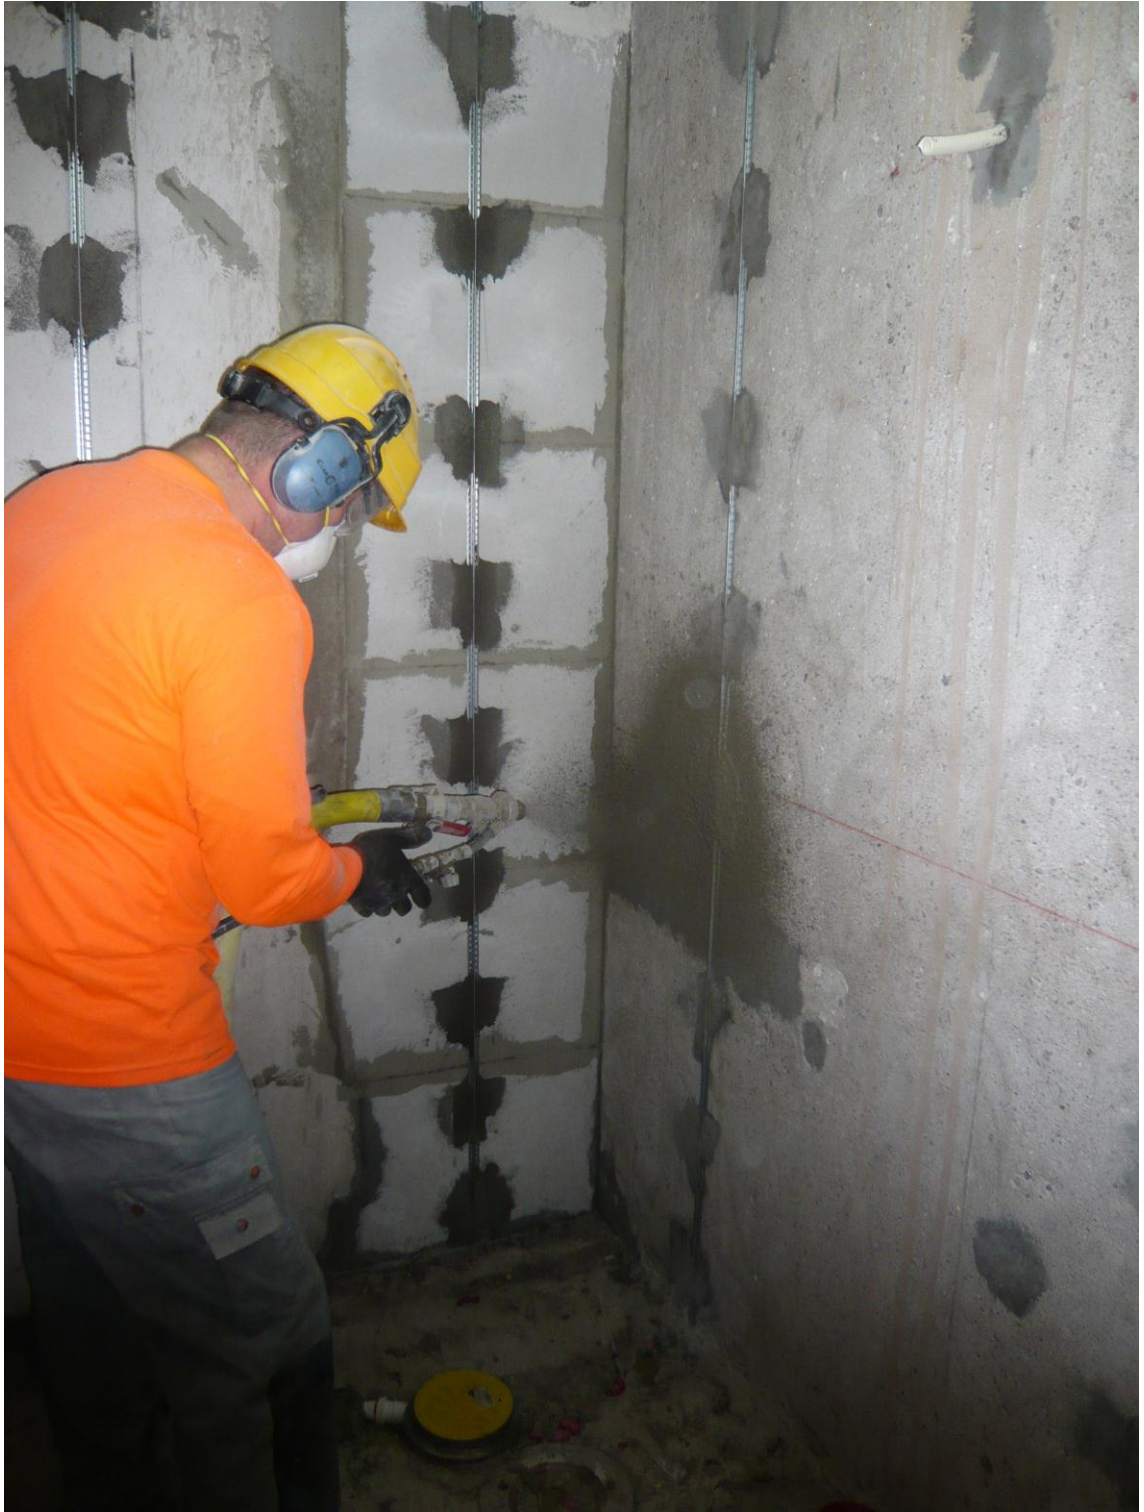
Kuva 2. Oikaisutasoitusta ruiskulla Lähderannassa. Seiniin on asennettu rappausjohteet suoraan linjaan, jolloin seinä saadaan varmasti suoraksi.

Alla olevassa kuvassa 1 vielä havainnollistetaan, missä järjestyksessä tasoitetyö tehdään. Tasoitekerros sisältää pohja- ja pintatasoituksen. Kuvassa 2 Kari Virta oikaisee seinää Lähderannassa.
